# 台風 17 号及び 18 号による鬼怒川被害 現地調査報告（第 2 報）

～平成 27 年 9 月 10 日の大雨による被害～

平成 27 年 9 月 29 日

一般財団法人国土技術研究センター

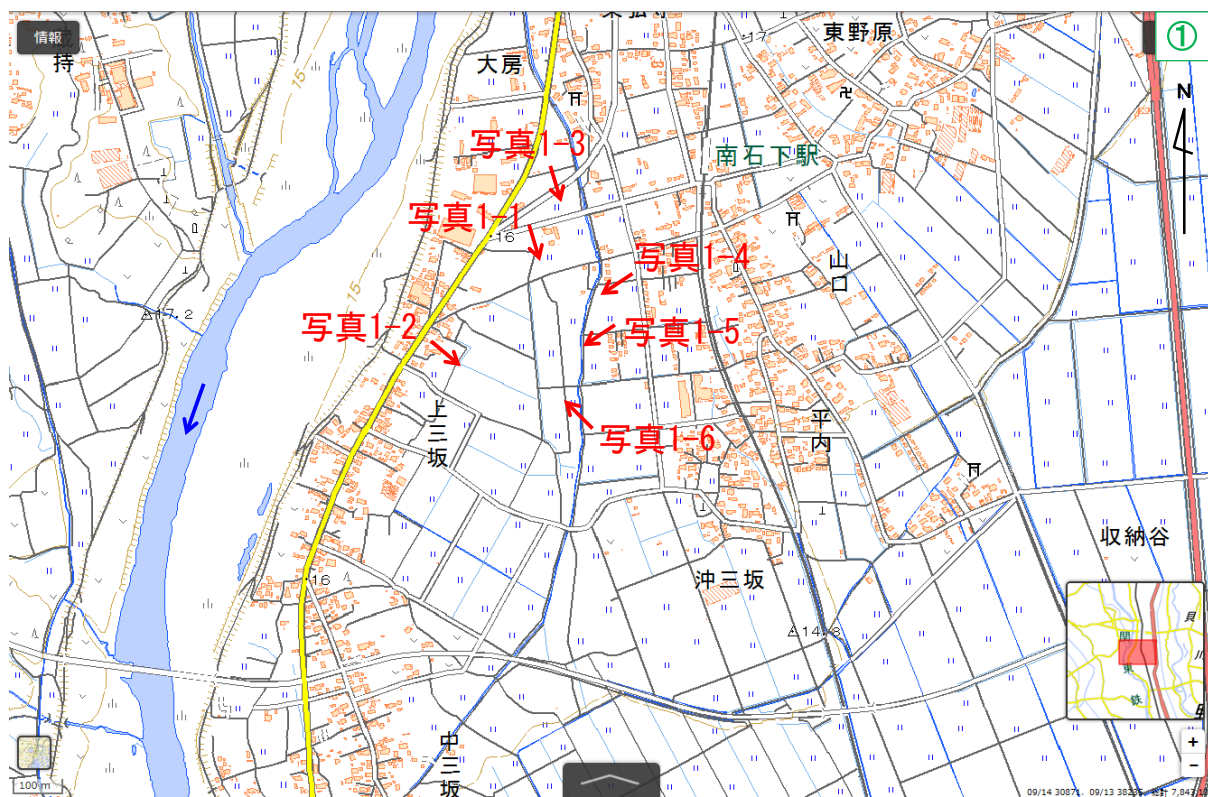
① 決壊による氾濫域を北から南を望む。

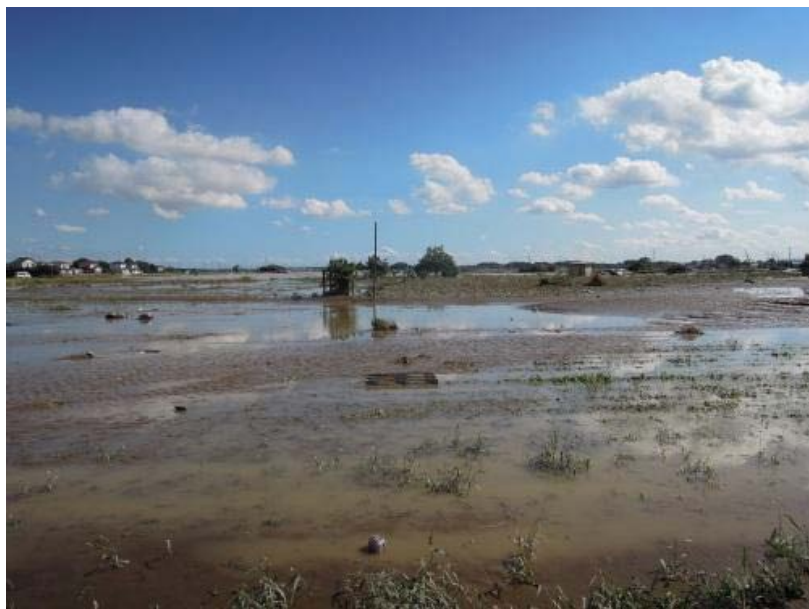
写真 1-1 決壊地点周辺の状況

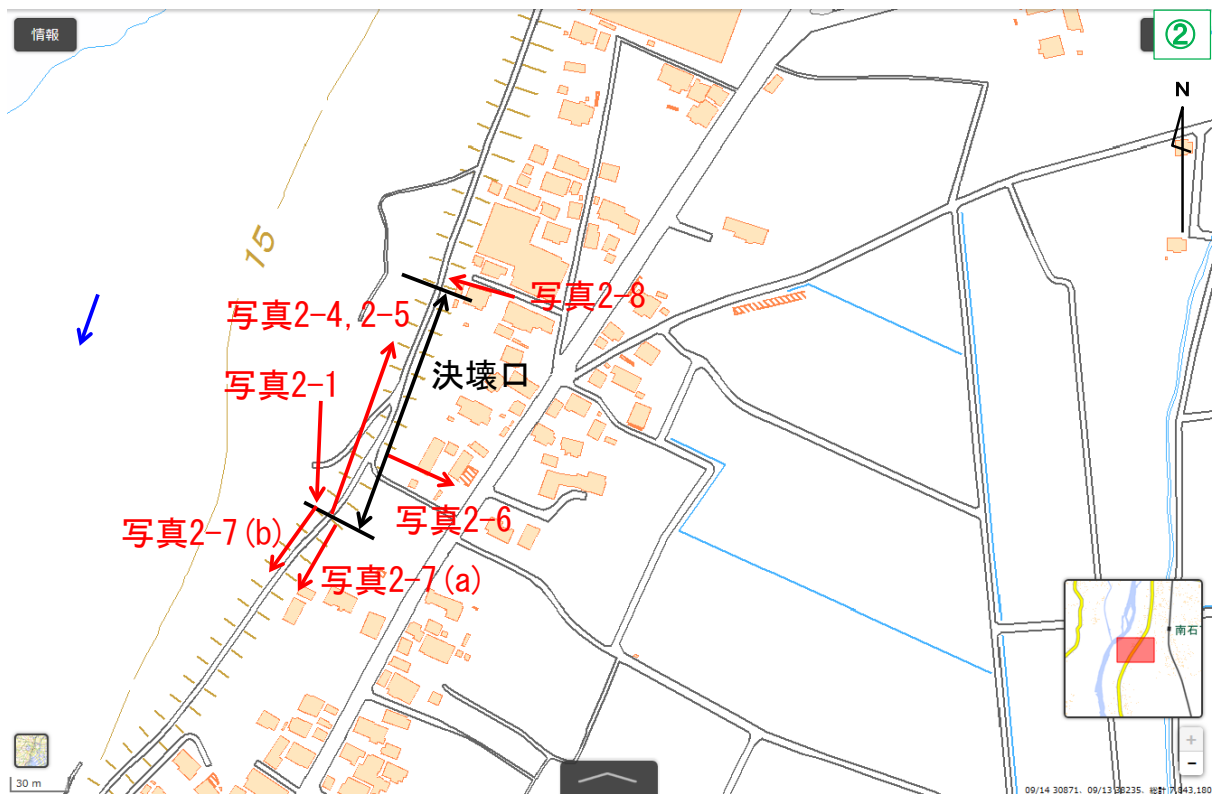
- ① 下流側の決壊断面（写真 2-1）。現地調査では、堤体の川表側は粘性土であり（写真 2-2）、川裏側は砂質土であることが観察された。（写真 2-3）。粘性土と砂質土の築堤境界は、明確には確認できなかった。

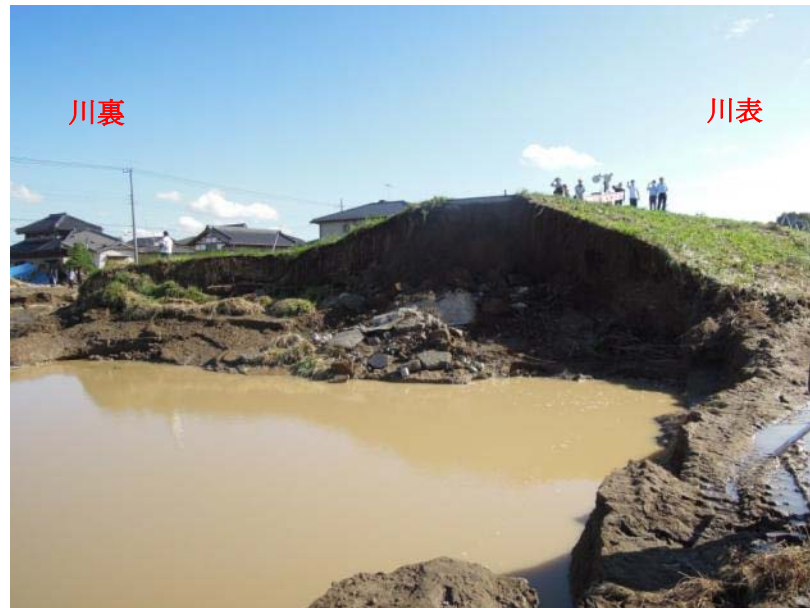
写真 2-1 決壊断面（下流側）

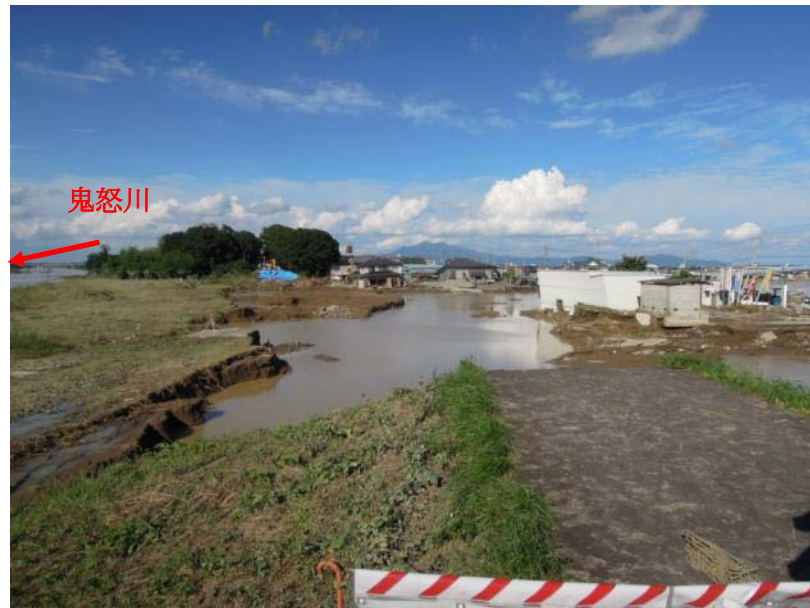
写真 2-4 決壊口下流側から上流側を望む

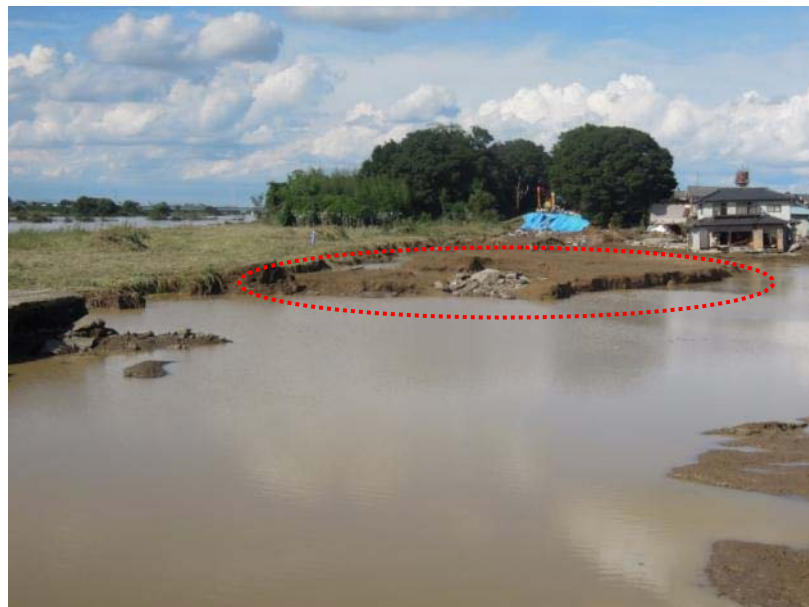
- ② 堤体基盤付近には固結した粘性土が侵食されずに残存している様子が観察された（写真 2-5）。なお、決壊箇所の治水地形は自然堤防に分類されている。  
また、落堀下流付近には、流されたと見られる固結粘土の塊が点在している。（写真 2-6）

写真 2-5 決壊口上流側を望む

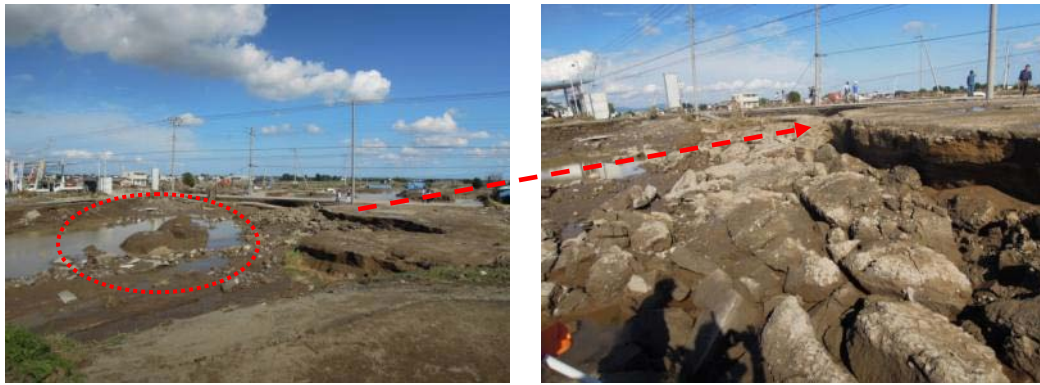
写真 2-6 落堀下流端の固結粘土の塊

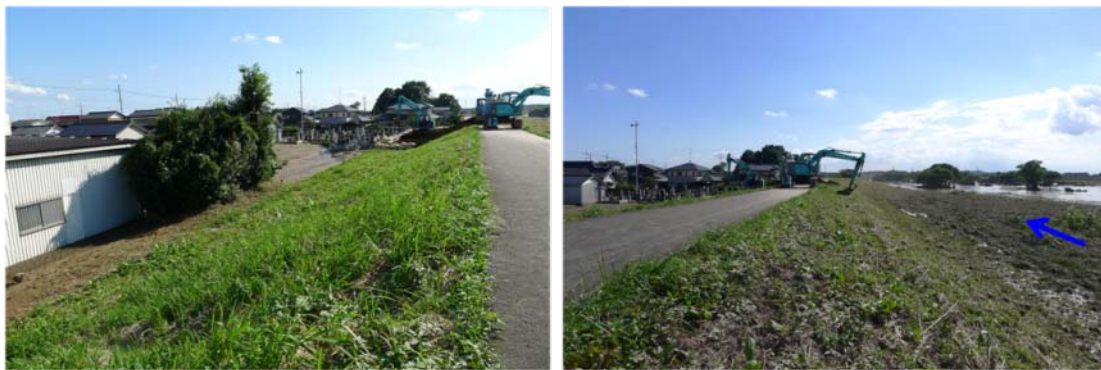
- ③ 決壊地点下流側の堤防表法面には、植生への泥の付着を確認でき（写真 2-7(b)）、河川水位が堤防天端もしくはそれ以上に上昇していたことを確認できる。表法面や高水敷上には植生の倒伏を確認できるが、裏のりは侵食によって植生が剥離した状況は確認できなかった（写真 2-7(a)及び写真 2-8）。

(a) 決壊地点下流側の堤防裏法の状況

(b) 決壊地点下流側の堤防表法の状況

写真 2-7 決壊地点の堤防天端から下流側を望む

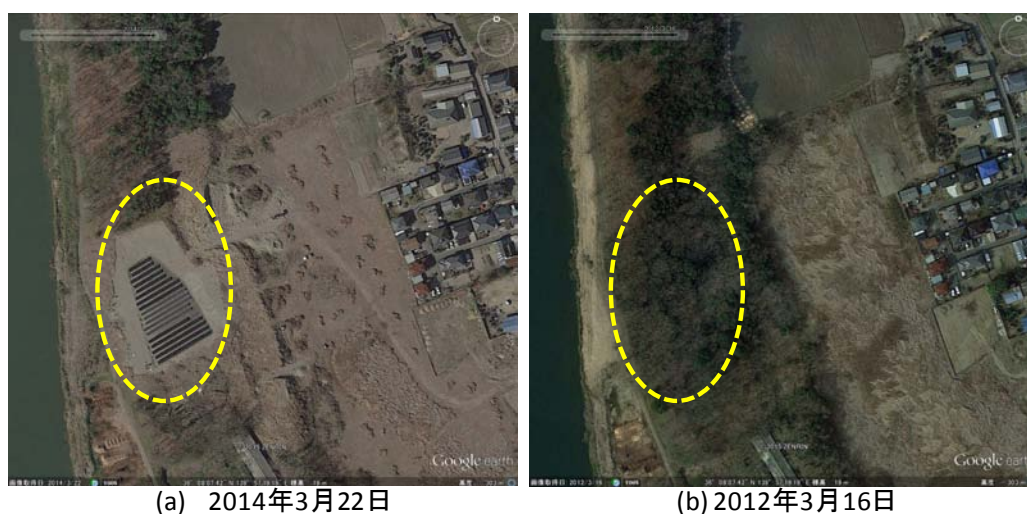
この砂丘については、自然堤防の役割を果たしていたが、複数報道によると、太陽光発電所の建設の際に、延長 150m、深さ 2m 程度にわたり削り取られ、削られた箇所については、掘削前の高さまで国交省が大型の土のうを積んで対応していたとある。

Google Earth では、2012 年 3 月 16 日時点では砂丘が確認できるが、2014 年 3 月 22 日の時点では太陽光発電施設が設置され、砂丘は確認できない。

図 3-3 若宮戸地先における太陽光発電施設の建設に伴う地形の変化

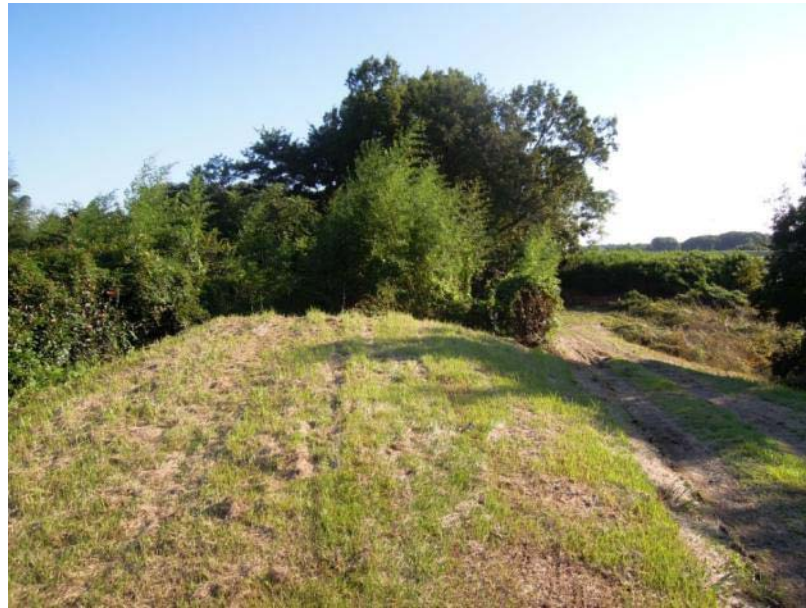
- ① L26k 付近から下流が自然堤防となる。無堤部は砂州による小高い地形となっている。

写真 3-1 左岸 26 k 付近から下流側の自然堤防を望む。

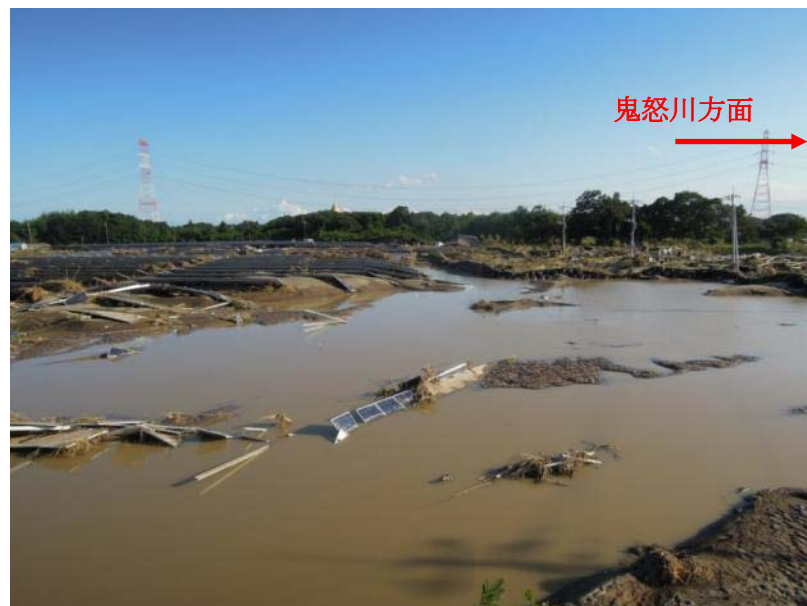
- ② 最も溢水の激しかったと想定される太陽光発電所設置個所。砂州の一部を掘削して設置したと考えられる。

写真 3-2 太陽光発電所設置個所。砂丘部から下流側に撮影。

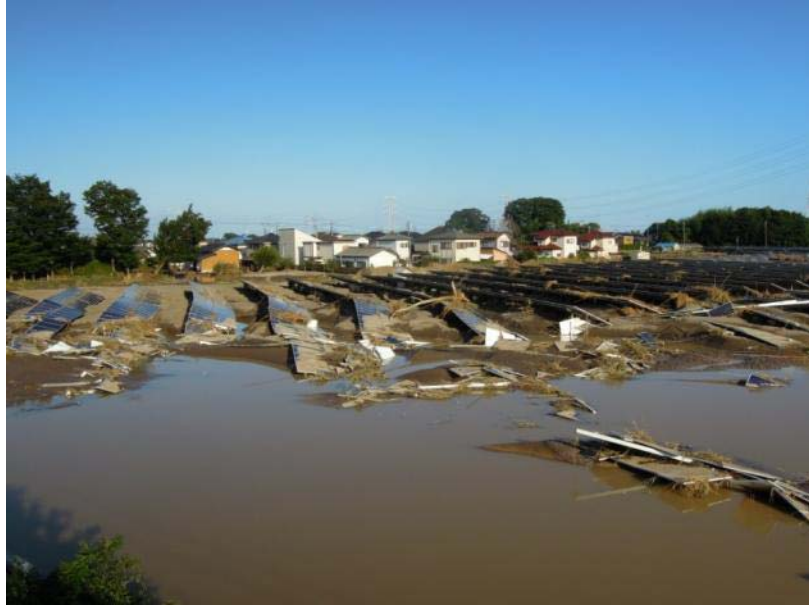
写真 3-3 太陽光発電所設置個所。砂丘部から堤内地側を撮影。

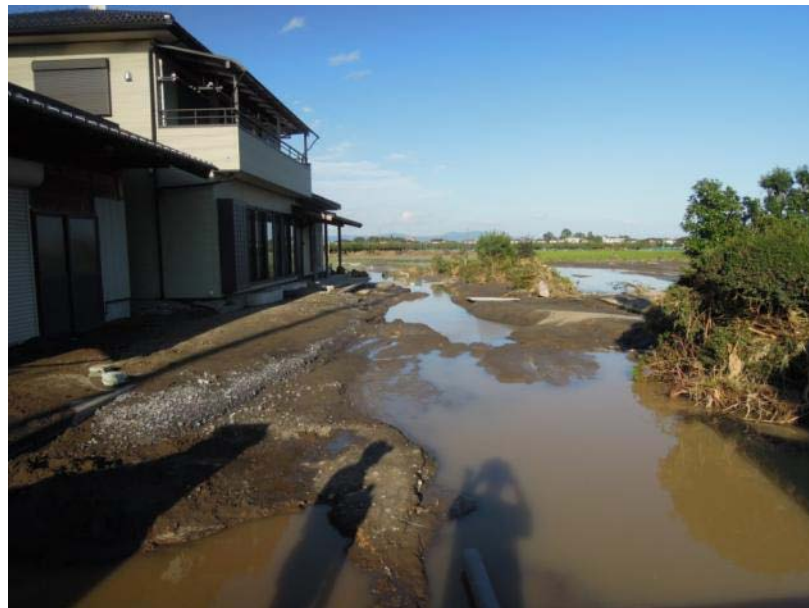
写真 3-5 浸水した住宅

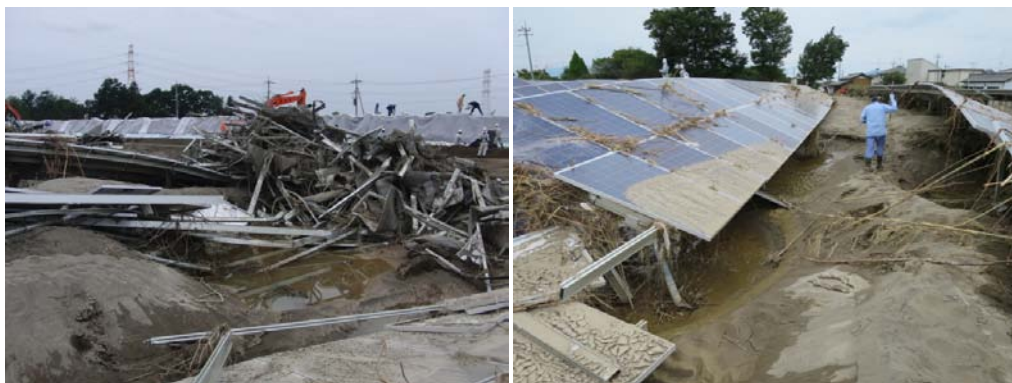
写真 3-17 復旧箇所堤内、太陽光発電サイトの被災状況

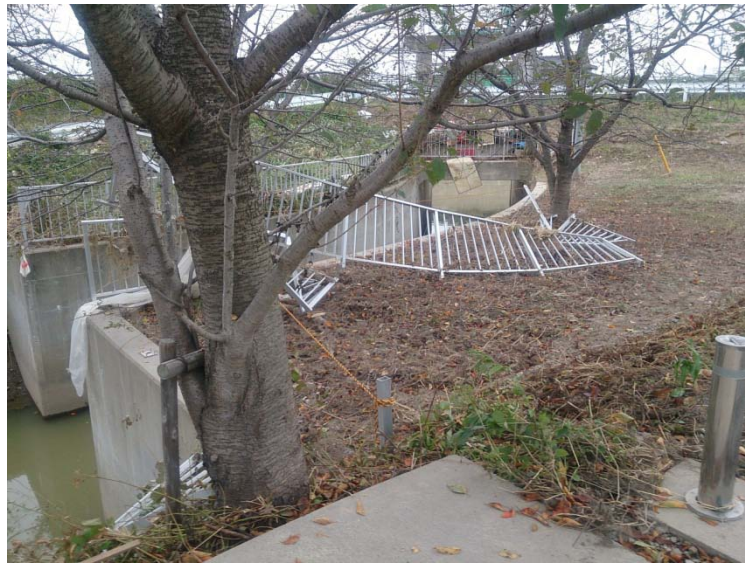
写真 4-11 氾濫水によるフェンス破壊跡

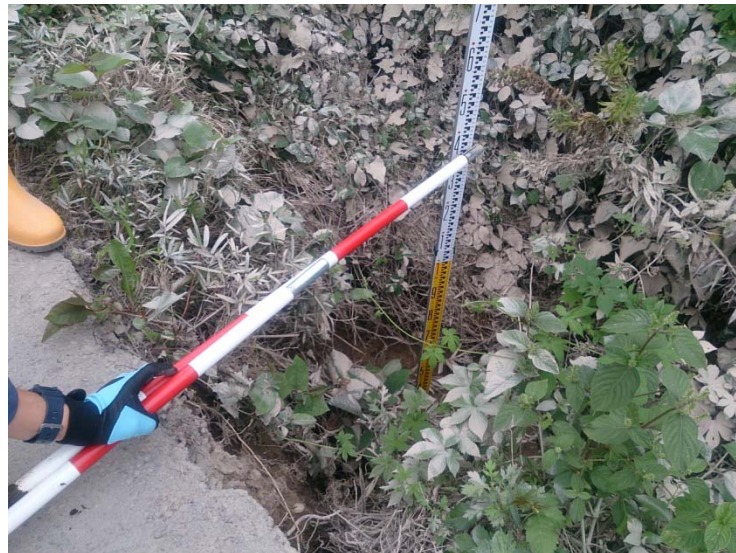
写真 4-12 八間堀川から越水による堤内地側の侵食跡

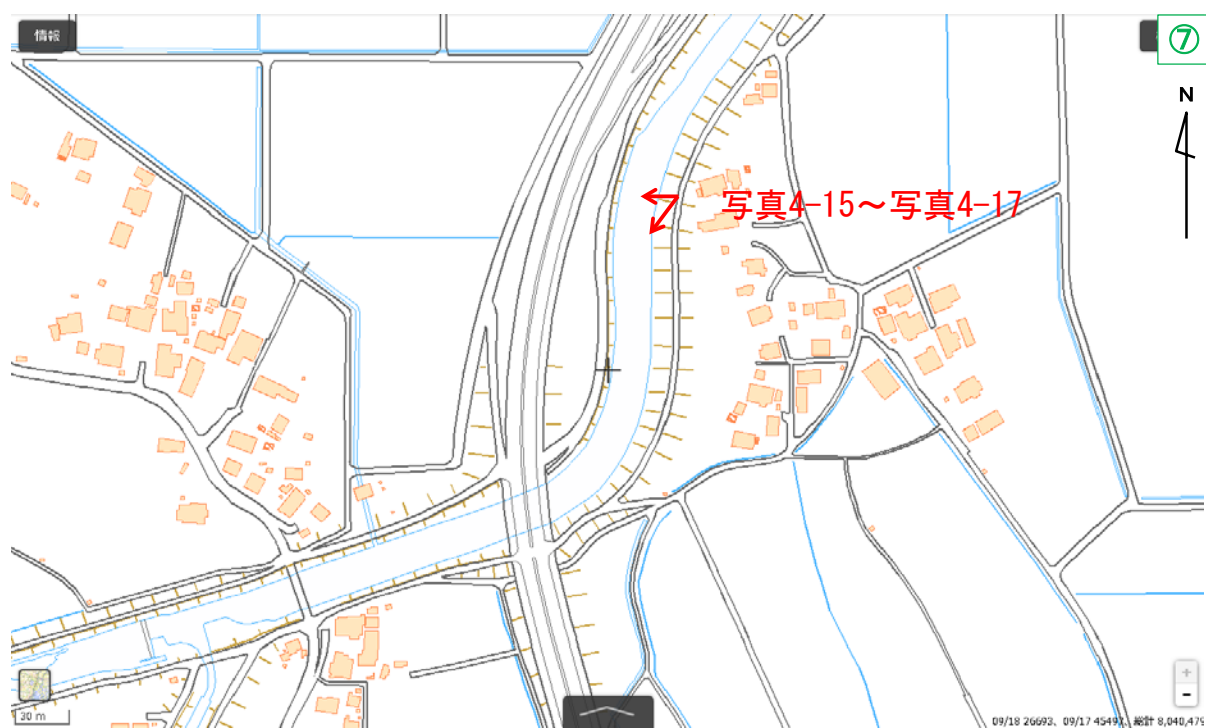
- ① 八間堀川屈曲部では、氾濫水右岸からの流入と左岸からの越水が確認された。

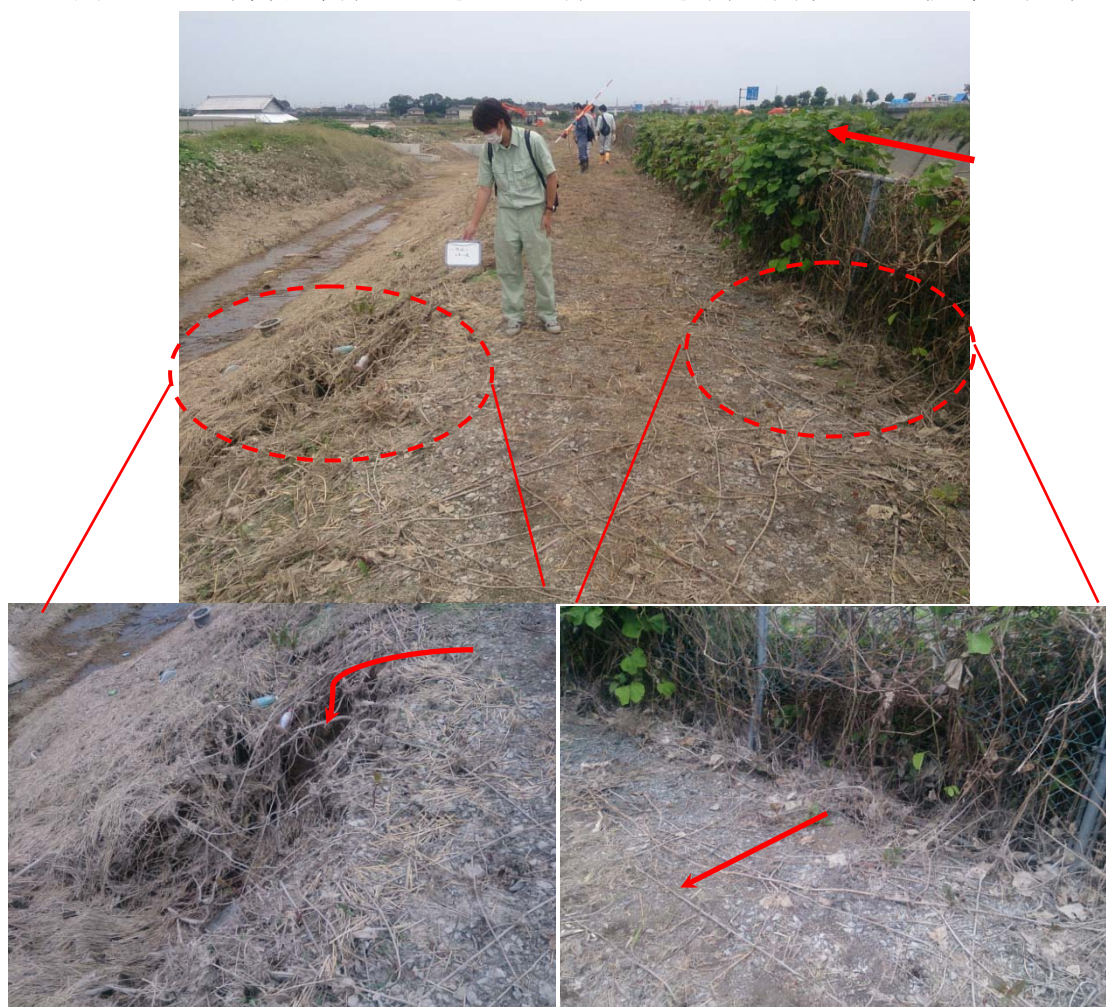
写真 4-17 八間掘川から堤内地への越水跡

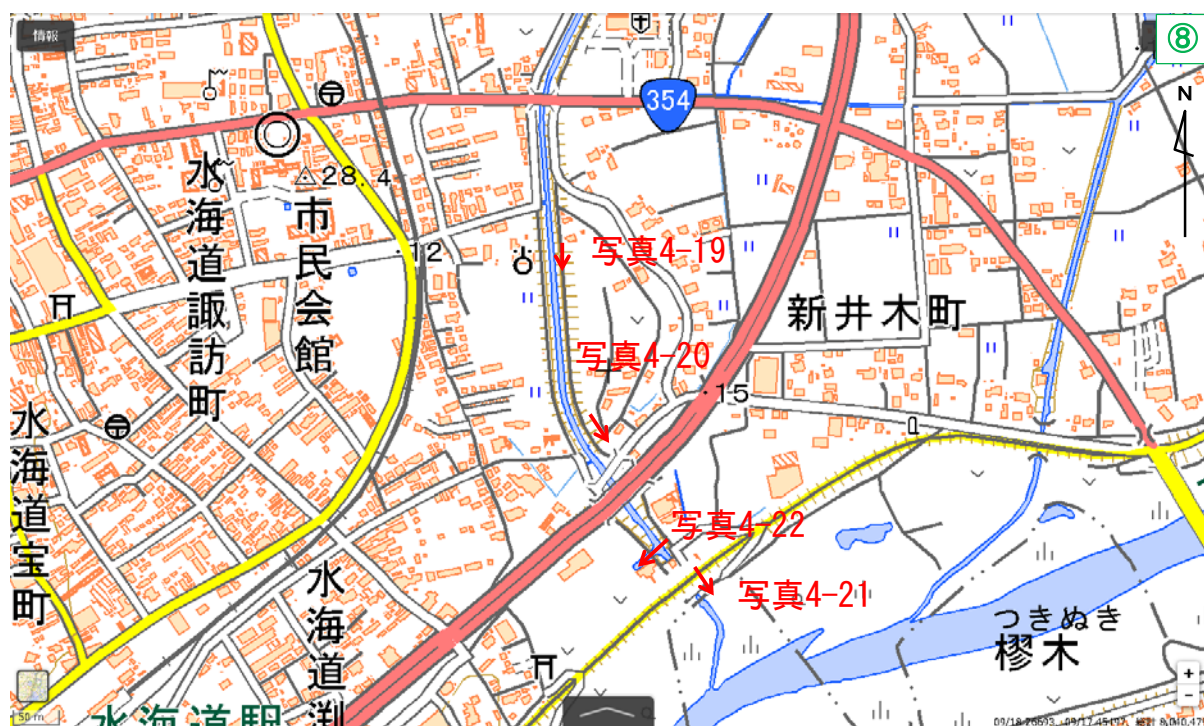
写真 4-19 八間排水樋管への水路の状況

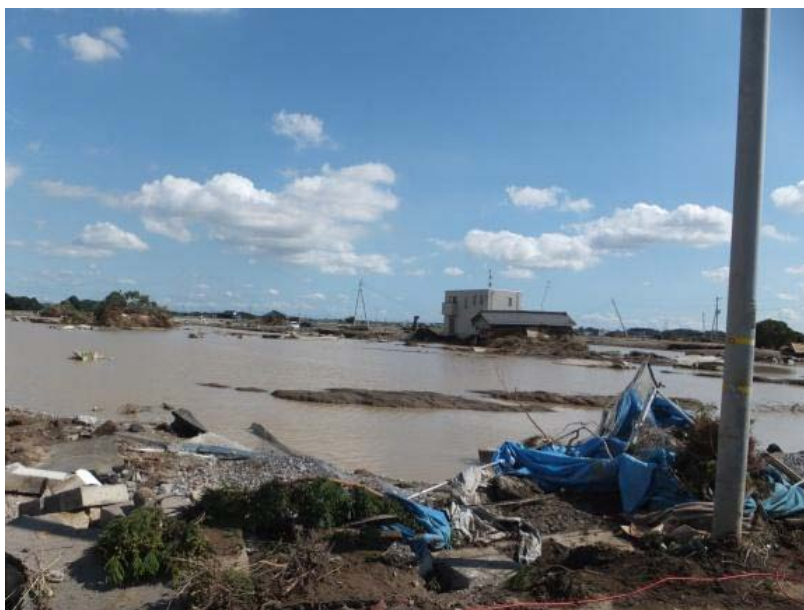
決壊口直近では、水流による家屋の破壊、家屋の流出、家屋下部の洗堀がみられる。

写真 5-1 流出しなかった家屋とそれに支えられている流出家屋

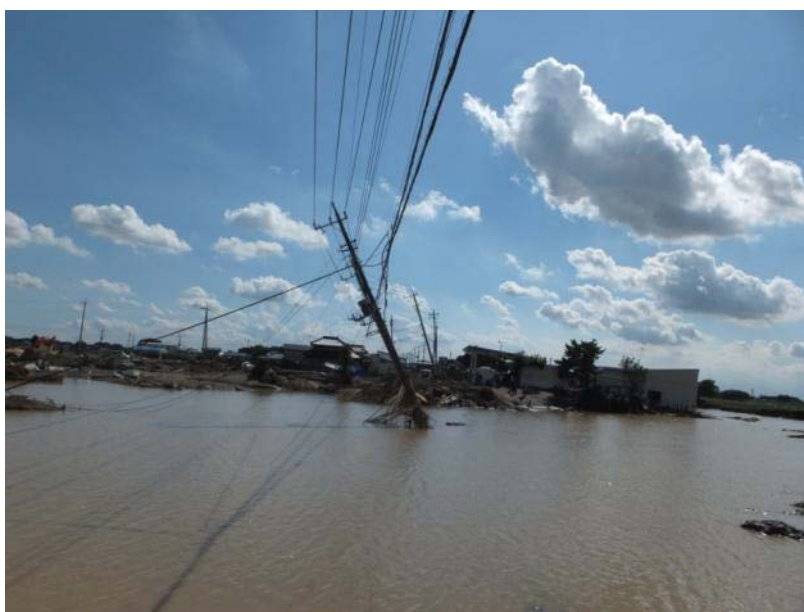
写真 5-2 決壊堤防（写真右側）の直近、道路も家屋も流出している

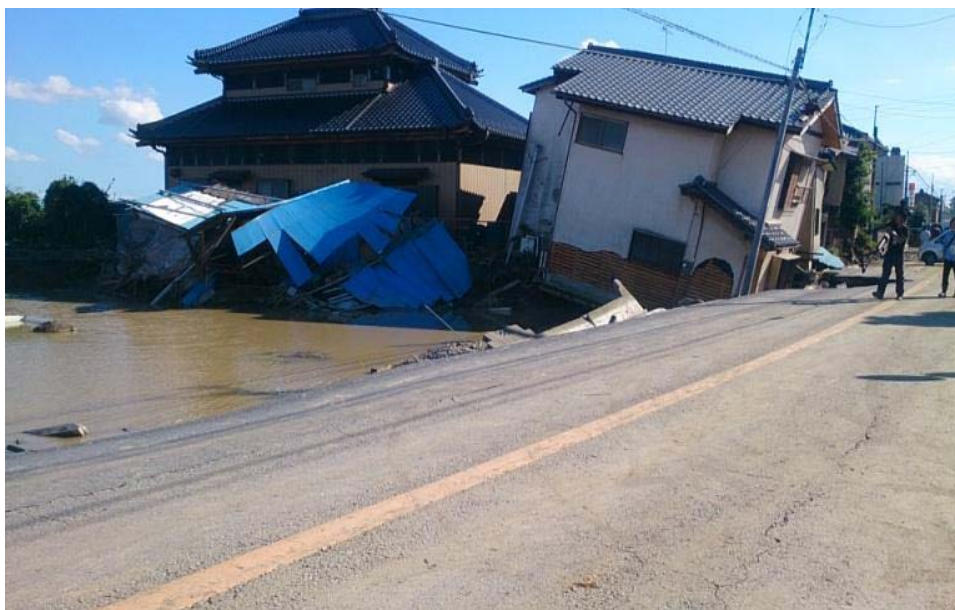
写真 5-3 洗堀により傾いている家屋

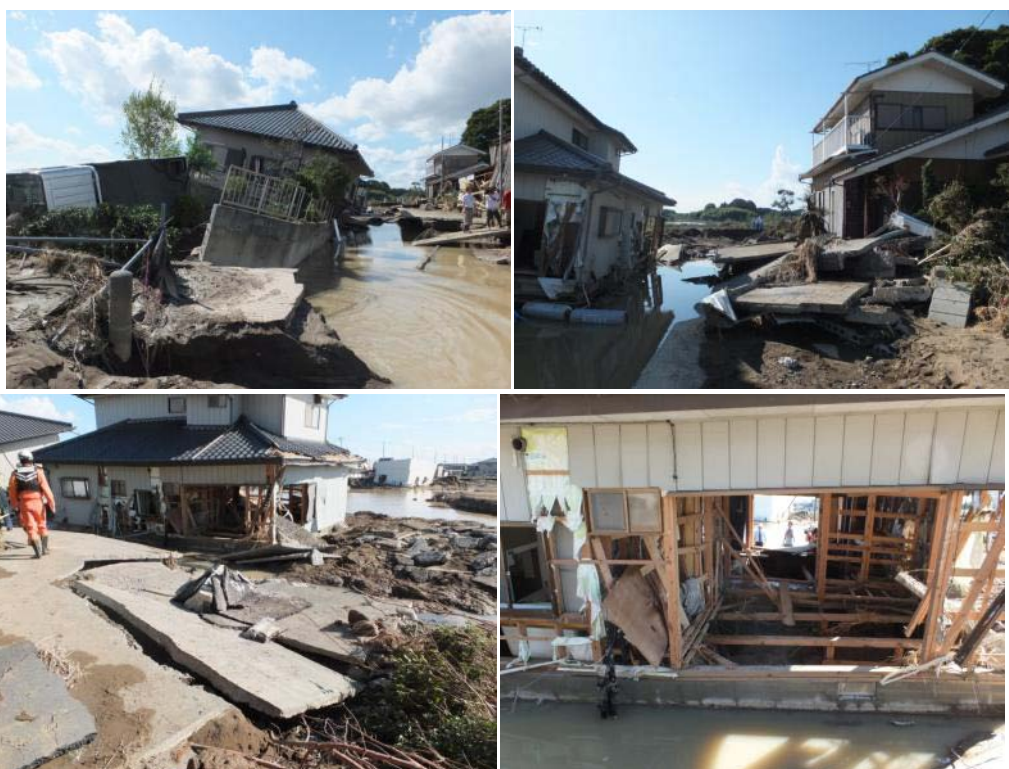
写真 5-4～5-7 決壊した堤防の上流側の家屋、大きく損傷するとともに、  
洗堀により傾いている

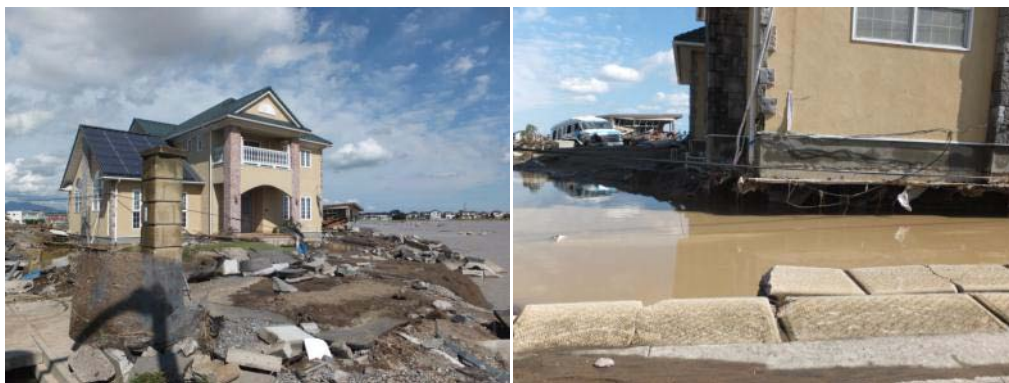
写真 5-8.9 外見の損傷はあまりないが、建物の下部が洗堀された家屋

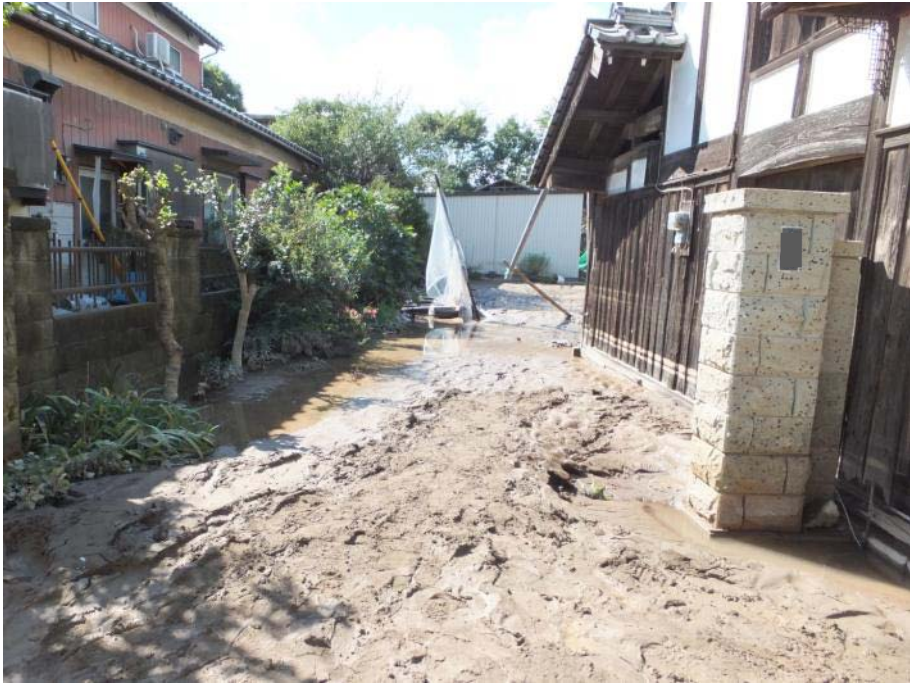
70～100 c mの水位があったと推定され、床上浸水であるとともに、土砂が流れ込んでいる。

写真 5-15～5-17 浸水した家屋（水位は 100 c mを超えている）

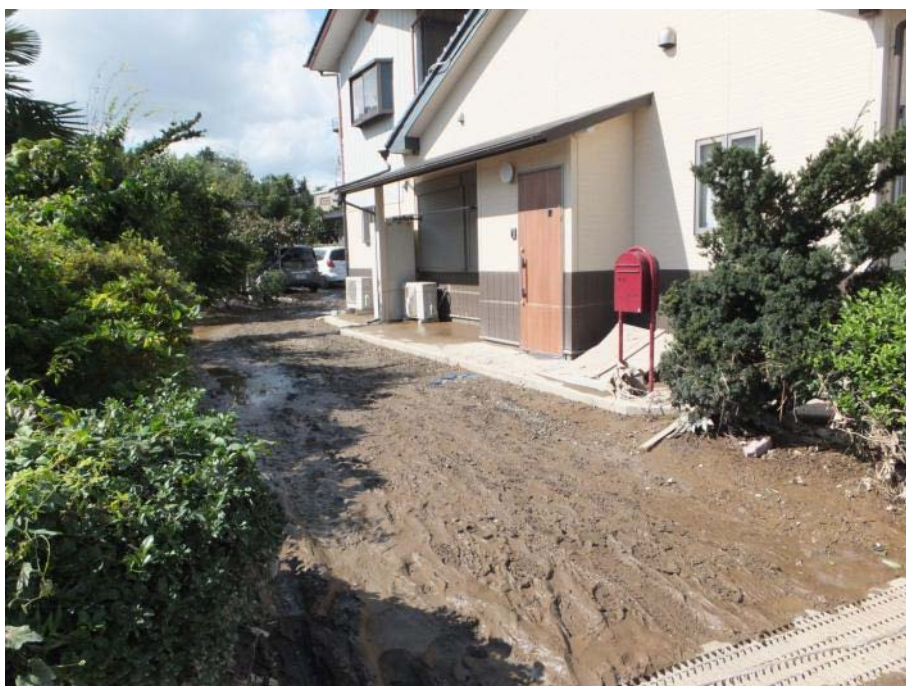
写真 5-18～5-20 浸水した家屋（水位は 70～80 c m）

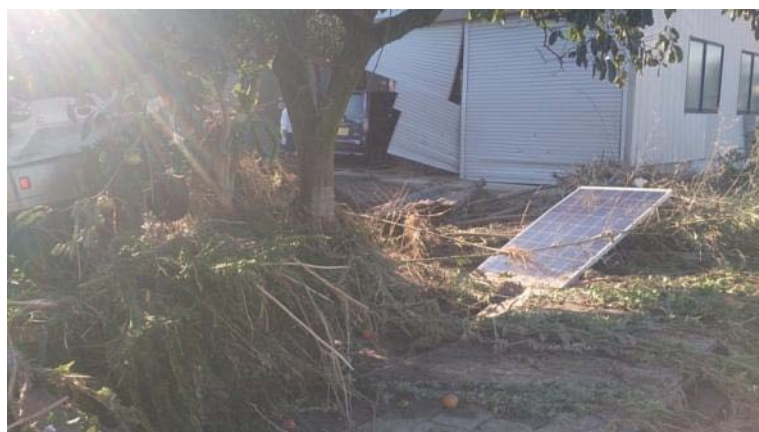
写真 5-26 倉庫の入口が損傷している。ソーラーパネルが流出している。

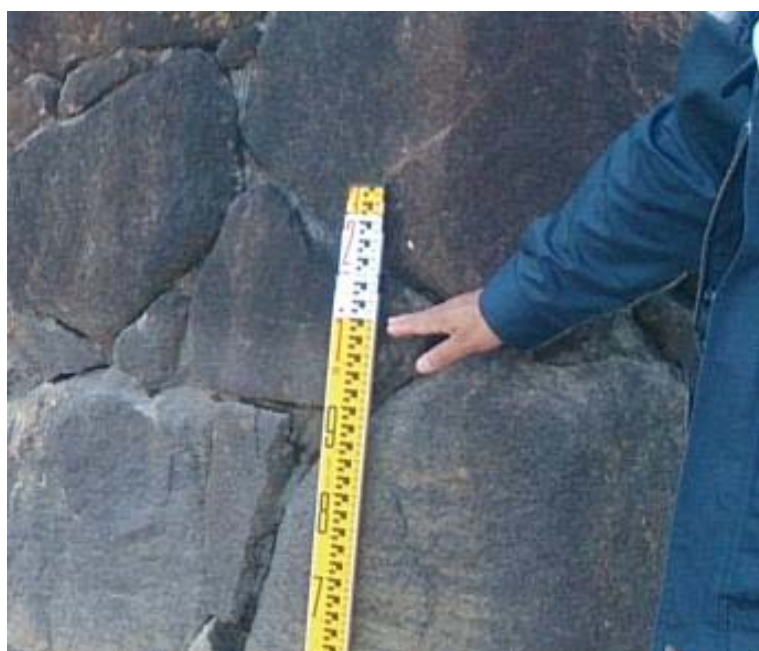
浸水の痕跡が1 m程度あり、家屋とともに自家用車も浸水を受けている。

写真 5-28.29 塀の浸水痕跡は1 m程度

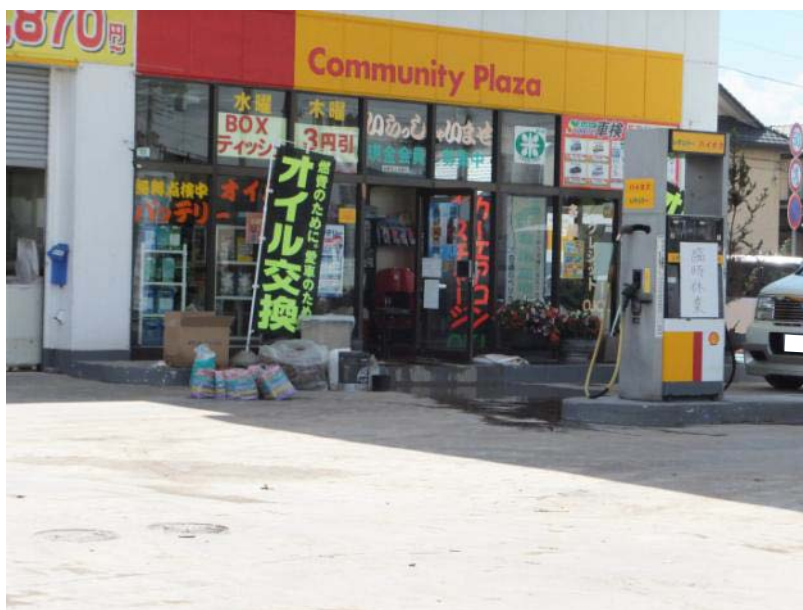
写真 5-30 ガソリンスタンド、水にぬれたティッシュなどが外に出されている

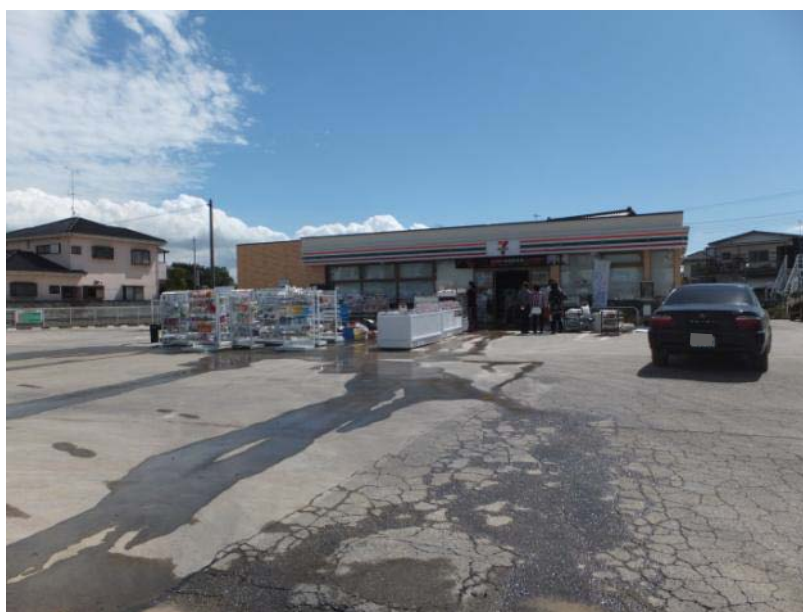
写真 5-31 コンビニエンスストア、商品棚などを外に出している

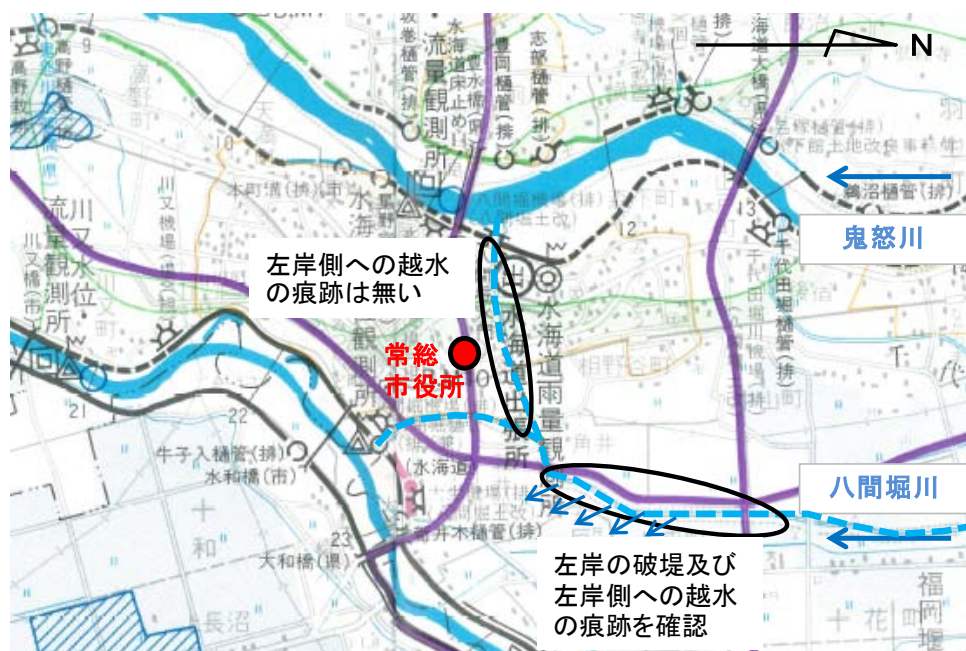
常総市役所付近における八間堀川の水位痕跡からは常総市役所側（左岸側）に溢れた跡は見受けられなかったが、約 2 km 上流の相野谷浄水場付近における八間堀川の左岸側で、破堤や越水の痕跡が確認されている。よって、鬼怒川からの氾濫水は堤内地及び八間堀川を流下し、八間堀川の越水や破堤箇所からの浸水により、常総市役所まで浸水域が広がったと考えられる。

図 4-2 市役所付近の八間堀川の痕跡

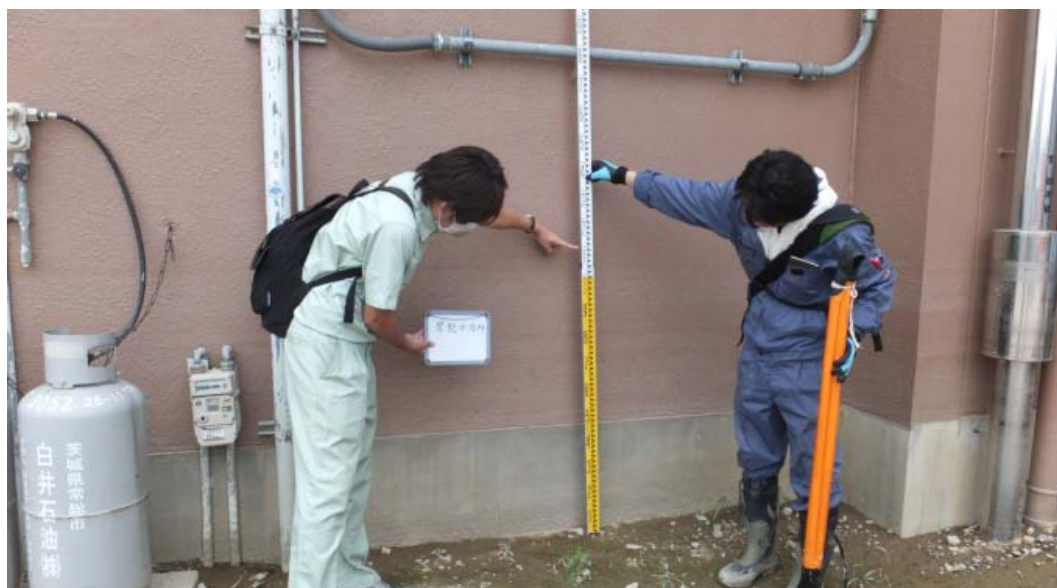
常総市役所は、鬼怒川の破堤地点より概ね 10km 南に位置している（図 4-1）。痕跡から推定すると、常総市役所は 100cm 程度の浸水深があったと考えられる（写真 6-1）。

写真 6-1 常総市役所の浸水深痕跡

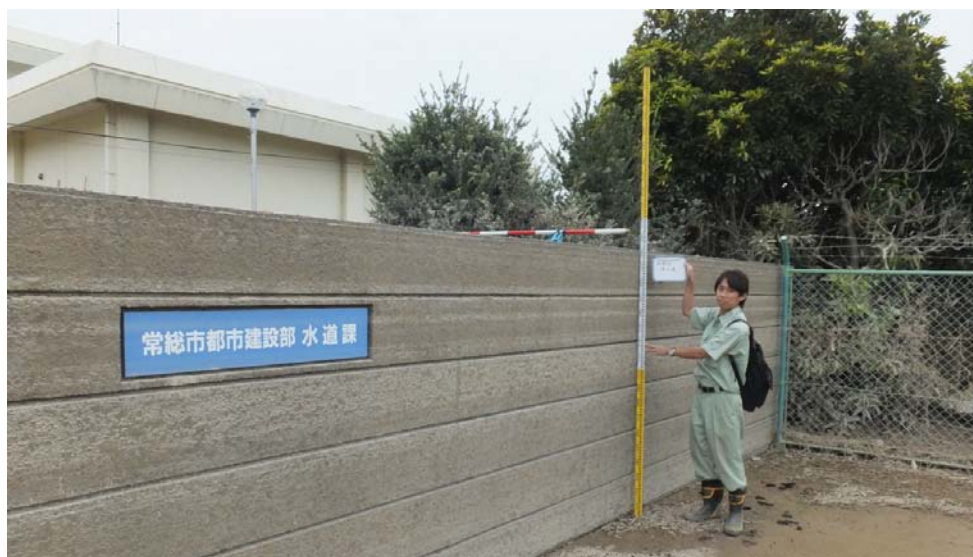
9 月 10 日時点の空中写真及び痕跡から推定すると、相野谷浄水場は 200cm 以上の浸水深があったと考えられる（写真 6-6, 6-7）。

写真 6-7 相野谷浄水場の浸水深痕跡

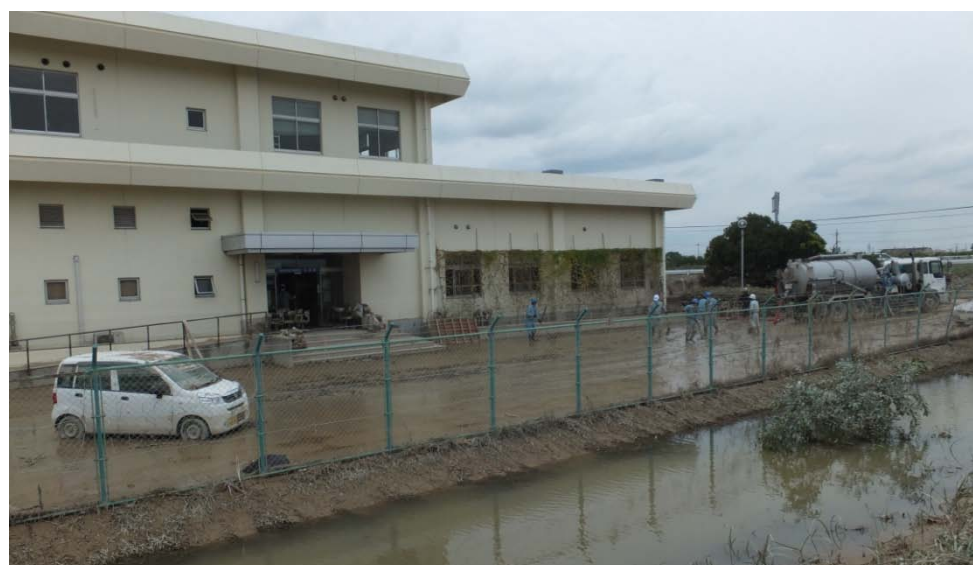
一部で排水作業や泥水除去作業が行われており、浄水場内の状況から 5 日間程度、浸水が継続していたものと推測される（写真 6-8）。

写真 6-8 浄水場内の状況

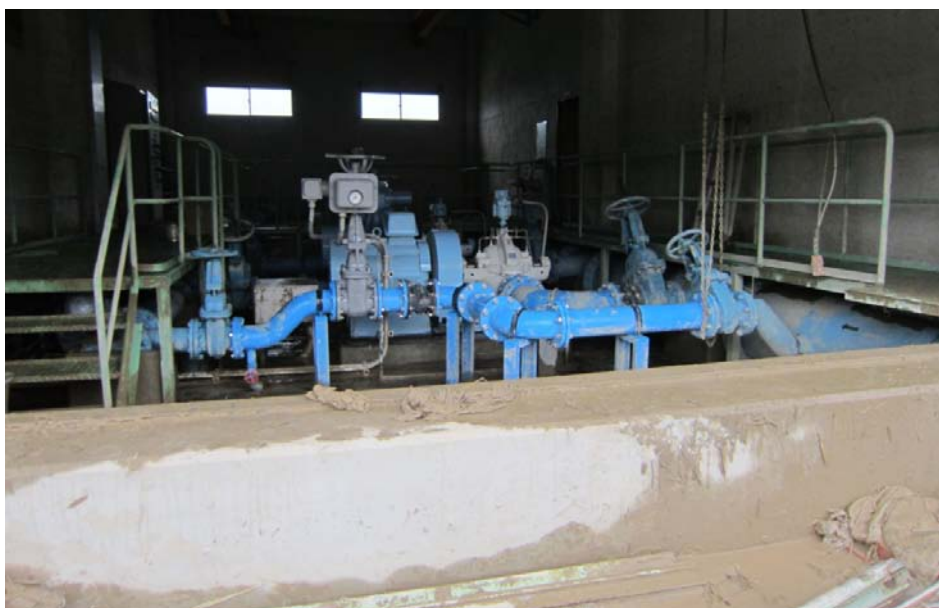
浄水場内には、薬品沈殿池、汚泥水槽、ろ過槽、モーターなど各種設備が水没した跡があり（写真 6-9~6-12）、それぞれの設備における具体的な被害やその影響の詳細は不明であるが、浄水場の機能は完全に停止していると考えられ、付近は断水状態が続いている。

写真 6-12 モーター

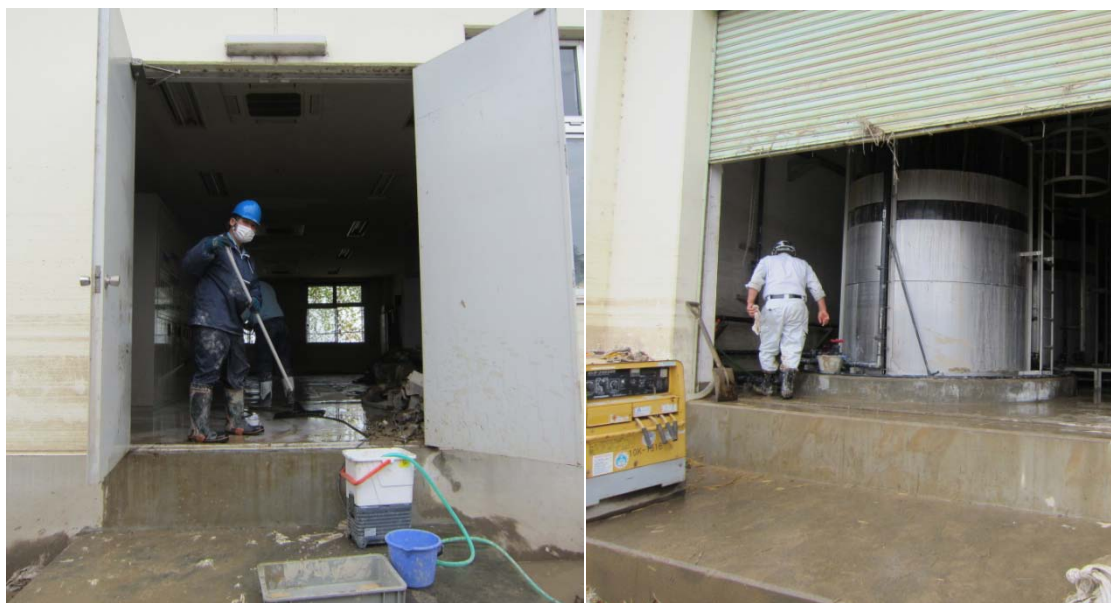
9月16日時点では、職員らによる浄水場内の清掃や業者による電気・機械設備の清掃が行われている段階であり、復旧活動にまで至っていない状況が見受けられる（写真 6-13,6-14）。

写真 6-13,6-14 浄水場内の清掃状況

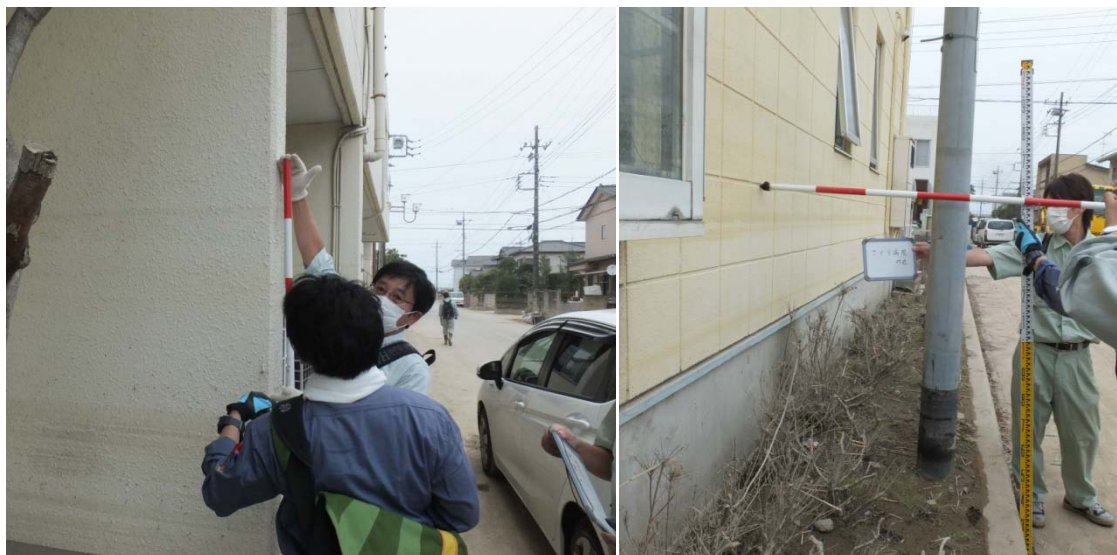
痕跡から推定すると、さくら病院は 200cm 程度の浸水深があったと考えられる（写真 6-15,6-16）。また、地下階については依然水没している状況が確認できる（写真 6-17）。

写真 6-15,6-16 さくら病院付近の浸水深痕跡

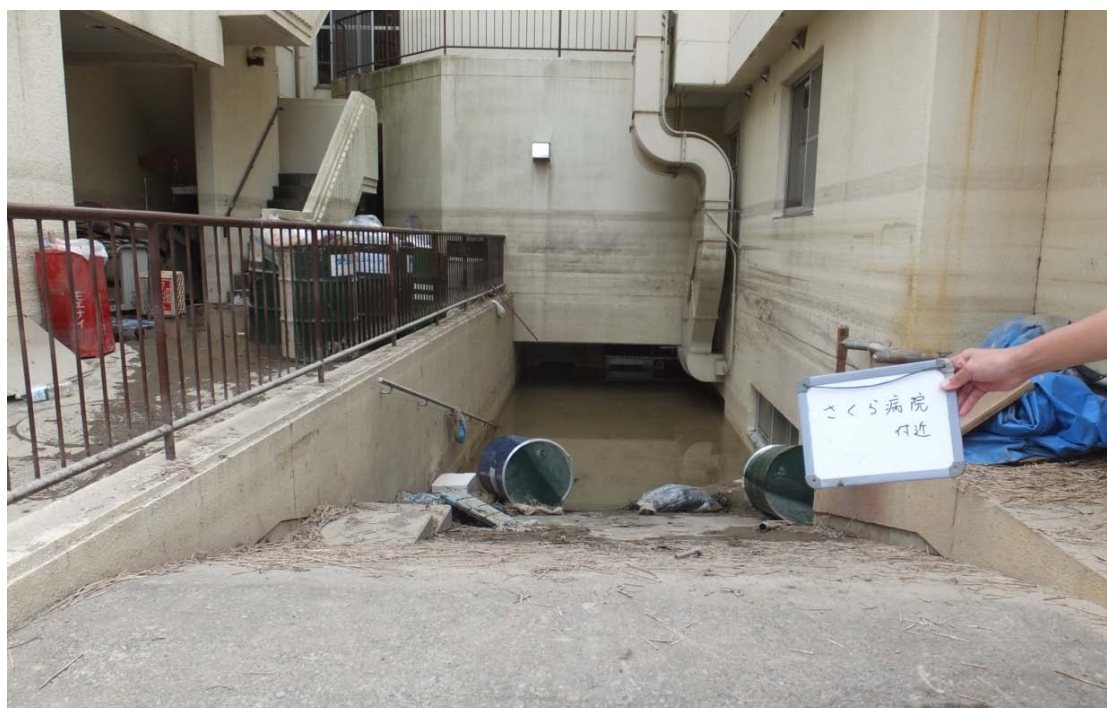
写真 6-17 さくら病院地下階の水没状況
