# 台風 17 号及び 18 号による鬼怒川被害 現地調査報告（第 2 報）

～平成 27 年 9 月 10 日の大雨による被害～

平成 27 年 9 月 29 日

一般財団法人国土技術研究センター

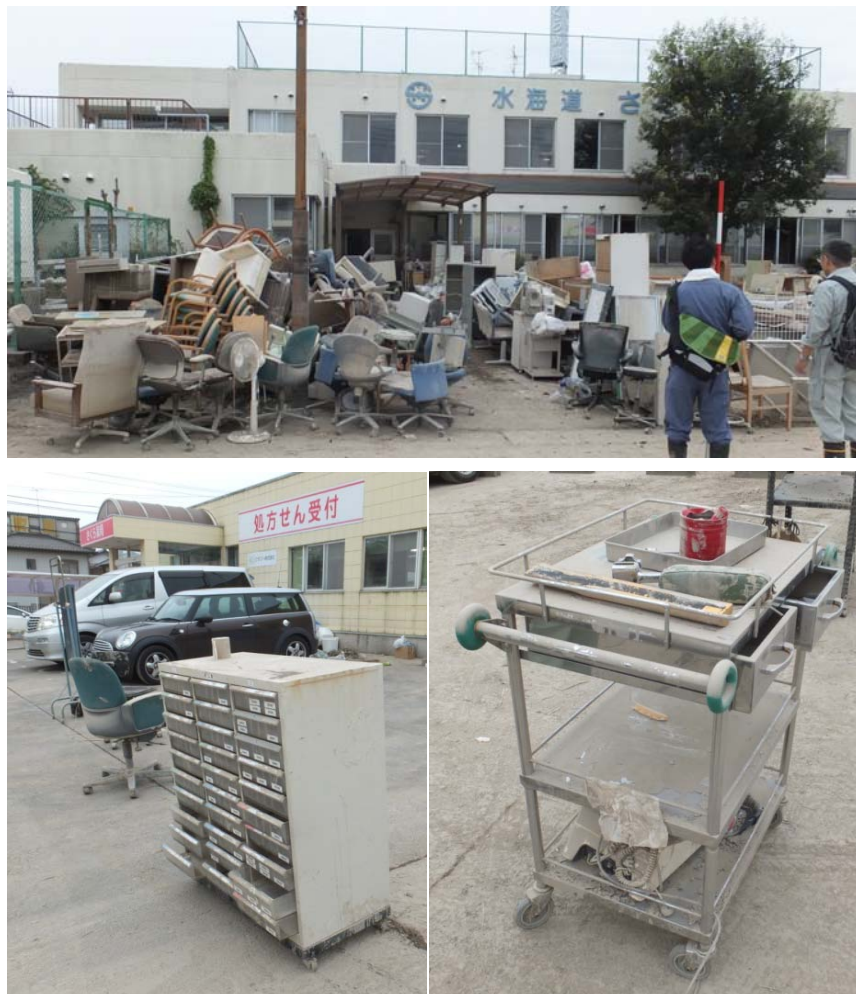
9月16日時点では、職員らによる病院内の清掃が行われている段階であり、入院患者や来院患者への診療は再開されていないように見受けられる(写真6-18,6-19)。また、浸水によって病院内用品が廃棄物として大量に出されており(写真6-20~6-22)、診療記録の被害があれば、復旧に時間を要することが懸念される。

写真 6-20~6.22 浸水による廃棄物

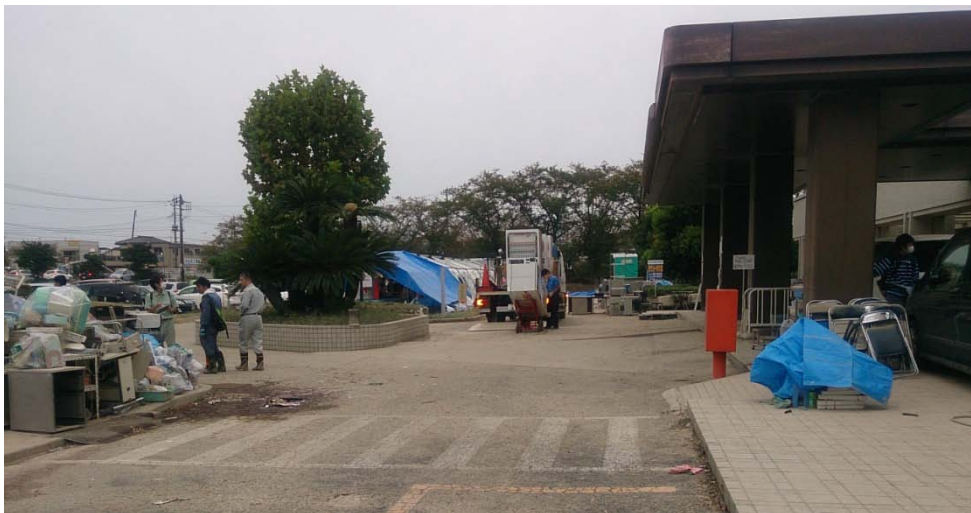
明確な浸水の痕跡は確認できなかったが、廃棄物の内容などから床上以上の浸水があったと考えられる(写真6-23)。廃棄物の中にはPCなど電子機器の廃棄物も見受けられた(写真6-24)。

写真 6-23 きぬ医師会病院の状況

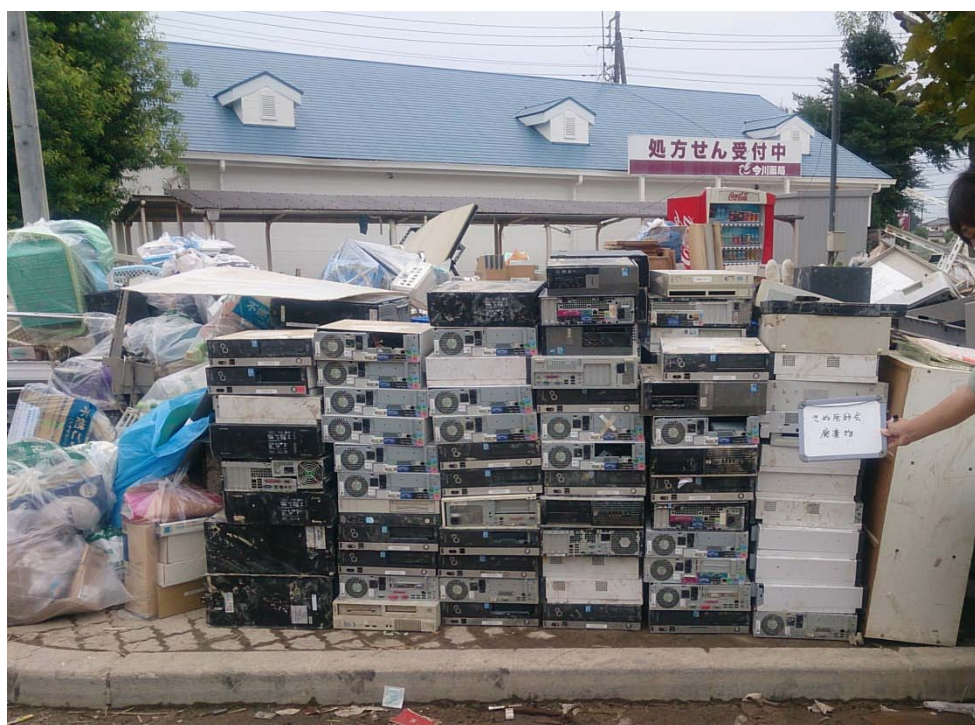
写真 6-24 水害廃棄物 (PC)

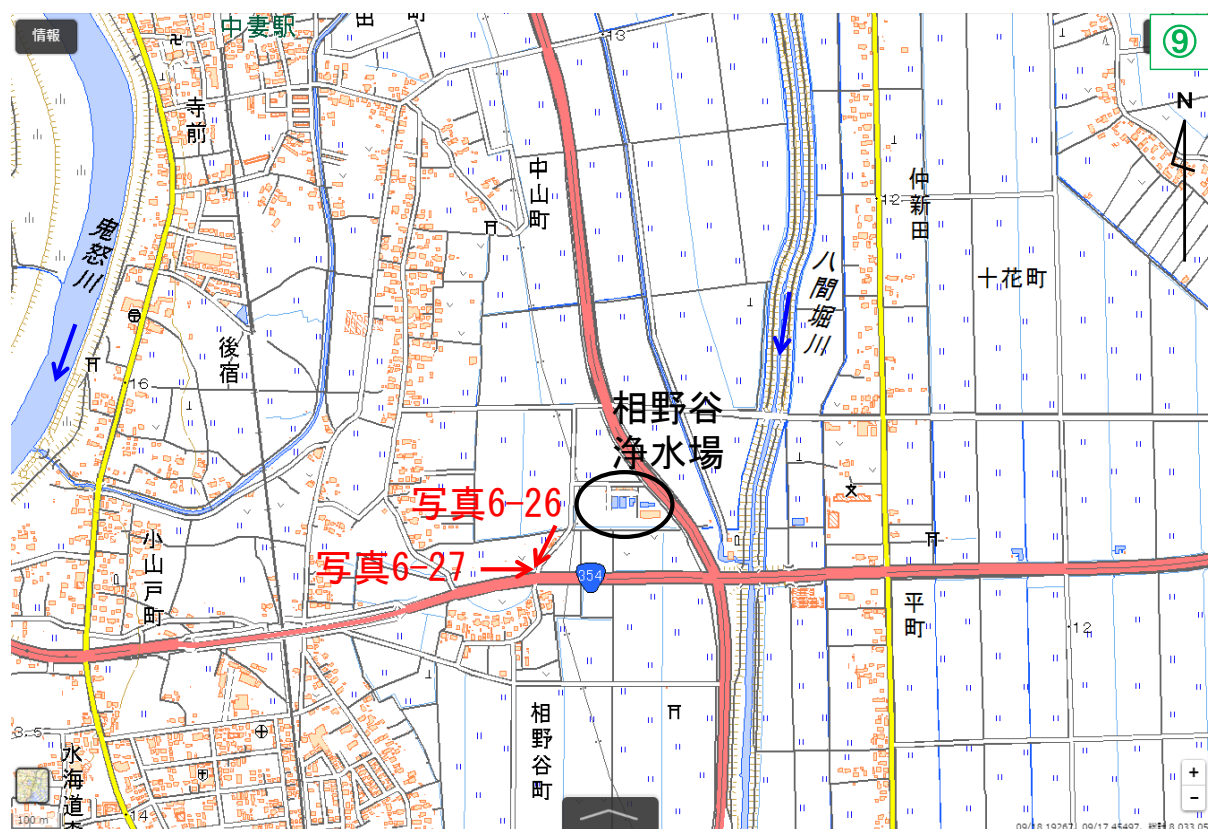
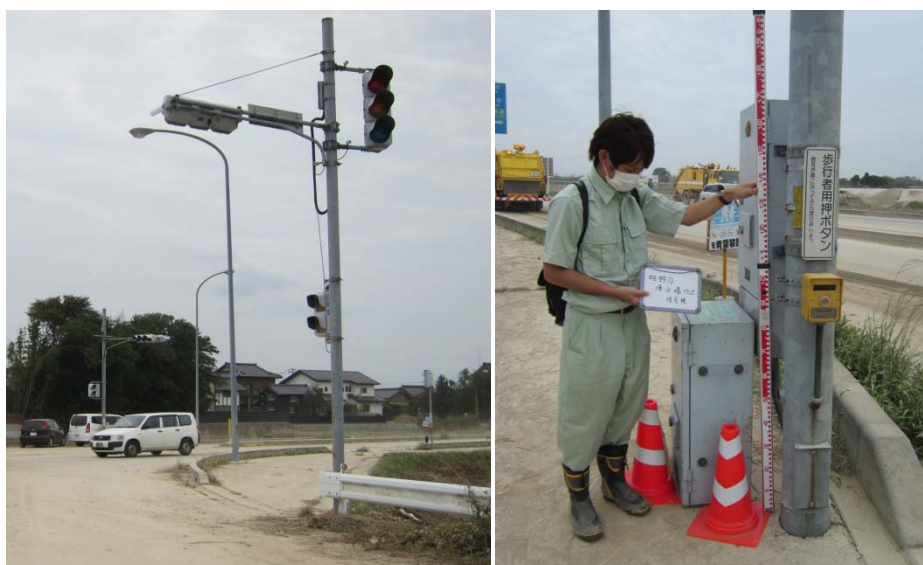
電気については、常総市のホームページによると 9 月 16 日 20:15 に市内全域の復旧がなされたとのことである。調査を実施した 9 月 16 日の日中時点における、電気の復旧エリアについては不明であるが、信号機の機能が停止していたものがいくつか見受けられる。原因は停電によるもののほか、浸水深が概ね 80cm を超える所では信号機の電気設備が浸水するため、電気設備の浸水による機能停止となった信号機もあったと考えられる（写真 6-26、6-27）。

写真 6-26,6-27 機能停止している信号機

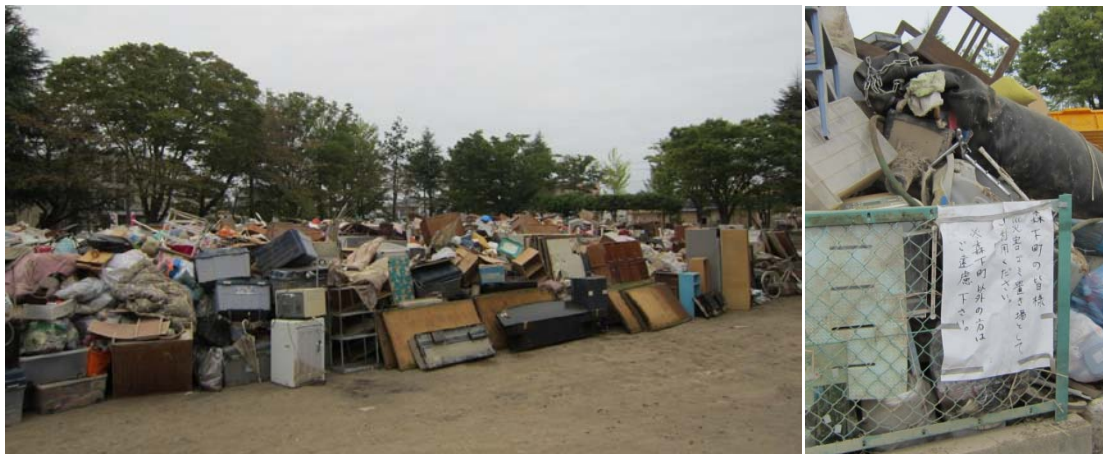
さくら病院の南にある公園が、町内（森下町）の水害ゴミ置き場とされていた。公園を埋め尽くすほどの水害廃棄物が出されており、調査時の 9 月 16 日時点においても随時水害廃棄物が出されていた（写真 6-29,6-30）。

写真 6-30,6-31 公園に仮置きされた水害廃棄物
