# 中国・四国地方堤防被災調査報告（速報）

平成 30 年 7 月 19 日

（一財）国土技術研究センター 河川政策グループ

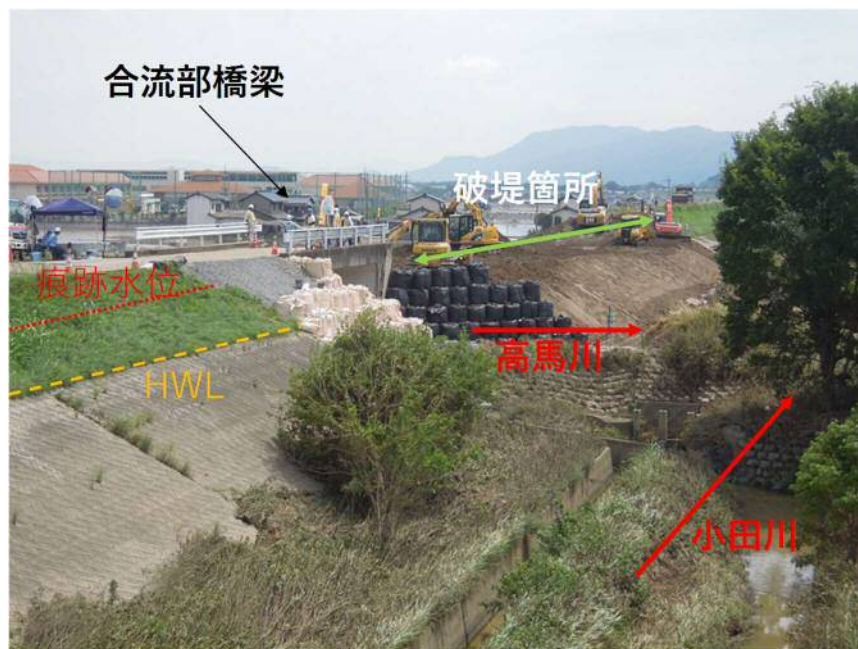
- ・ 小田川と支川高馬川の合流付近で破堤しており、高馬川合流部の下流側、左岸側で破堤している。(写真 4.1.1)
- ・ 高馬川については合流部橋梁の直上流右岸側で破堤している。(写真 4.1.2)
- ・ 中国地整の記者発表資料(7/7 16:00)によると、7/7、1時34分頃に岡山県管理の高馬川の破堤が確認され、その後6時52分頃に直轄小田川の破堤も確認された。

- ・ 小田川は河道掘削の未実施や河道内の樹林化により流加能力が大幅に不足しており、高梁川水系河川整備計画(平成29年6月)では河道掘削と樹木の伐採が計画されていた。(写真 4.1.2、図 4.1.3)
- ・ 現地においては、洪水痕跡を見ると HWL を超える痕跡が目視された。(写真 4.1.1)
- ・ また、破堤箇所 200m 上流の小田川左岸 3.4k の危機管理型水位計においても HWL を越えた水位が確認されている。(図 4.1.4)

写真 4.1.1 小田川 3.4k 破堤状況（7/13 調査時）

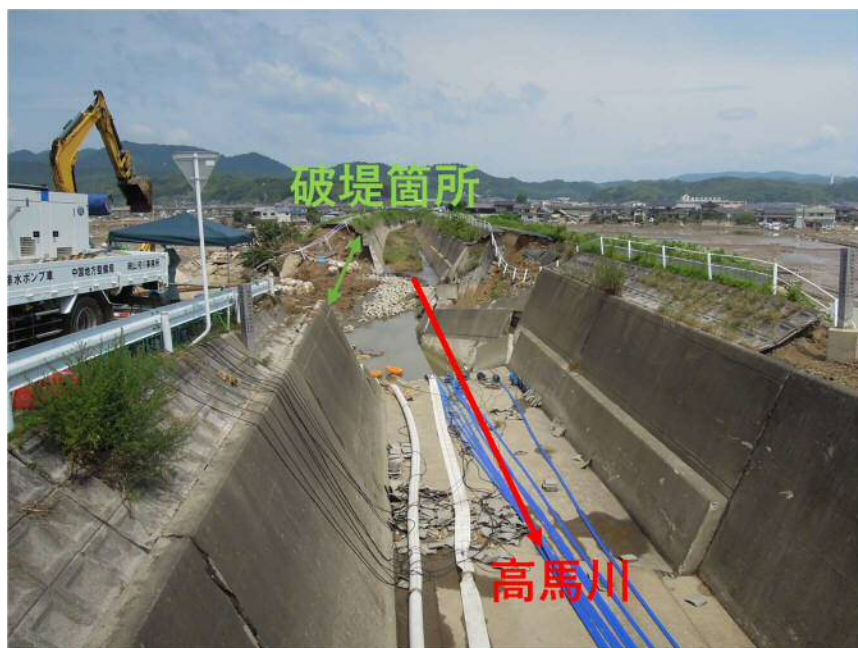
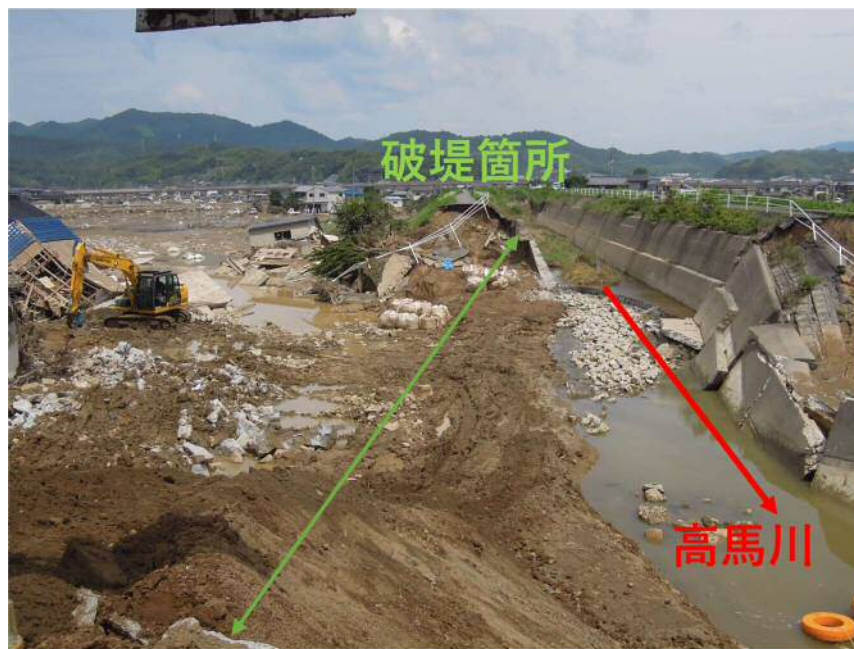
写真 4.1.2(1) 支川高馬川の破堤状況（7/13 調査時）

写真 4.1.2(2) 支川高馬川の破堤状況（7/13 調査時）

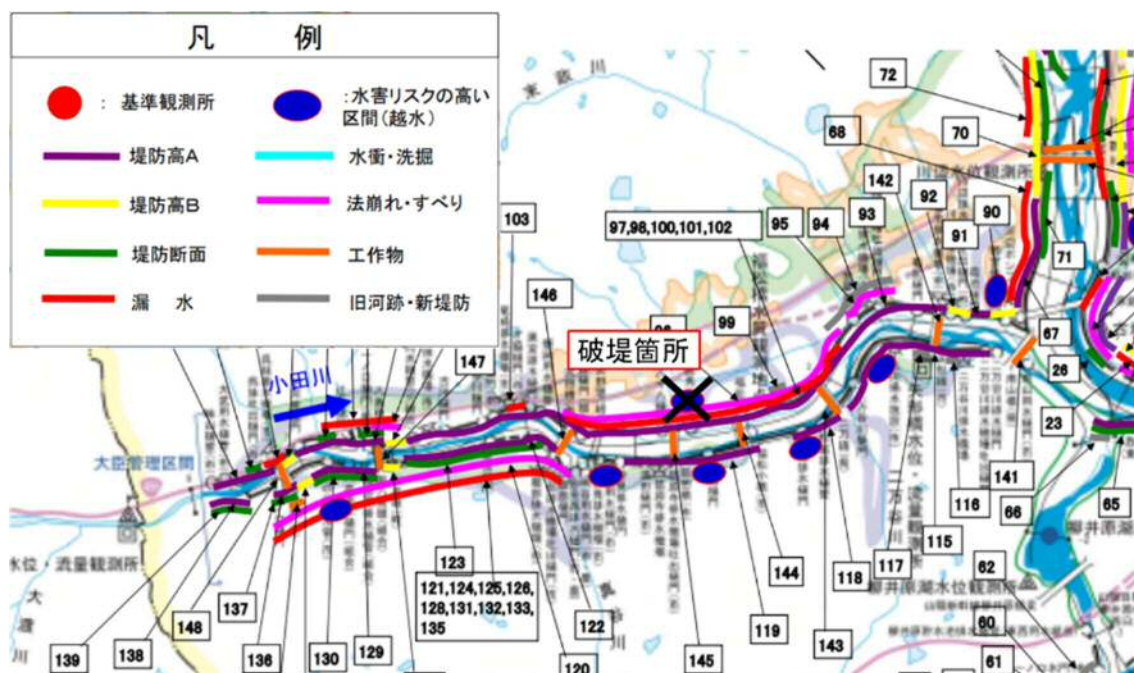
- ・ 堤防の高さは約7m
- ・ 平成29年3月時点の高梁川重要水防箇所一覧によると、当該箇所は堤防高不足で重要水防箇所Aに指定されている他、法崩れ・すべりの面からも重要水防箇所となっている。(図 4.1.2)
- ・ 治水地形上は氾濫平野である。(図 1.1.5)

図 4.1.2 破堤箇所の重要水防箇所種別  
（平成 29 年 重要水防箇所位置図より）

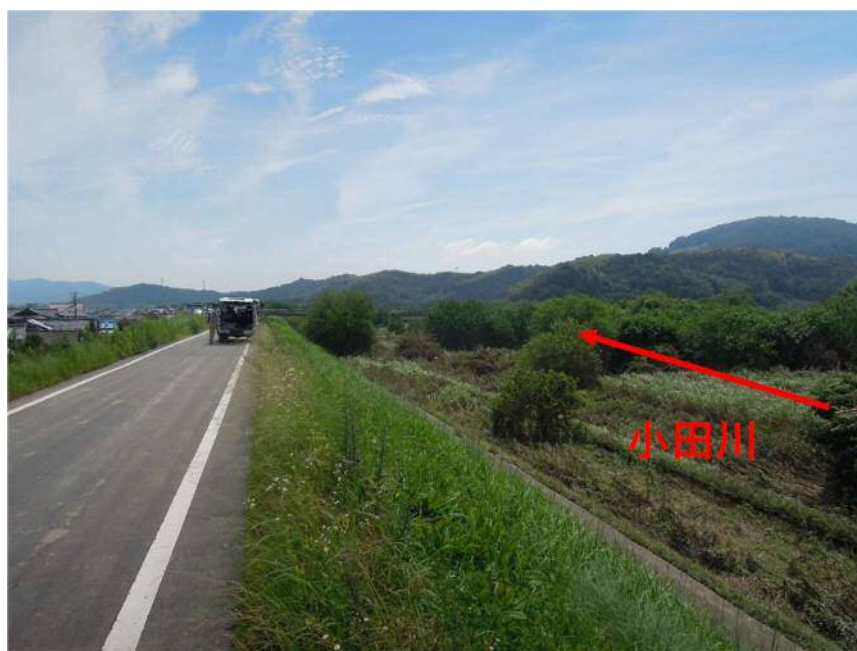
写真 4.1.3 破堤箇所付近の植生繁茂状況（車両の奥側が破堤箇所）

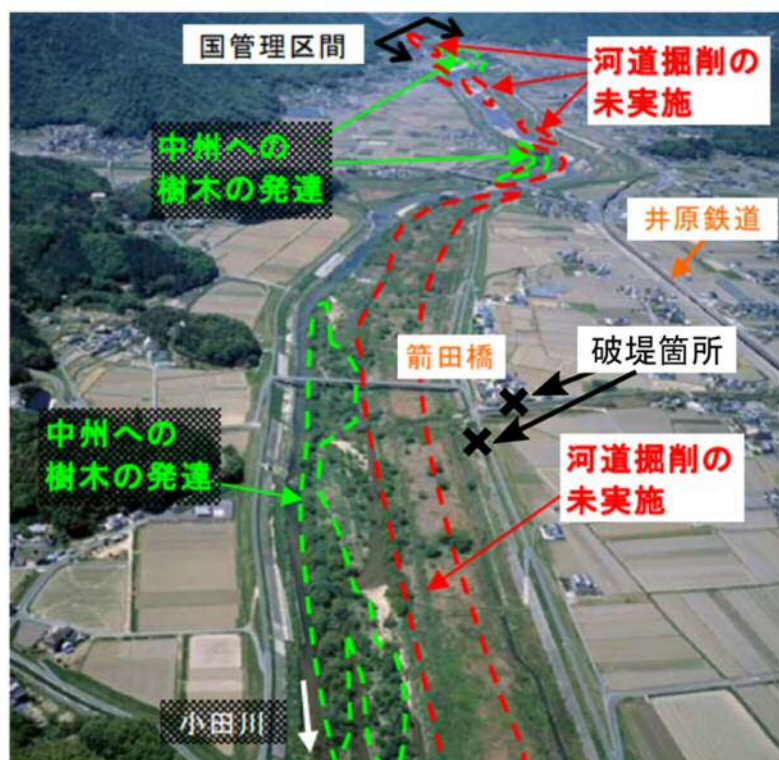
図 4.1.3 未掘削箇所及び樹林化の状況  
（高梁川水系河川整備計画 p.22 の図に加筆）

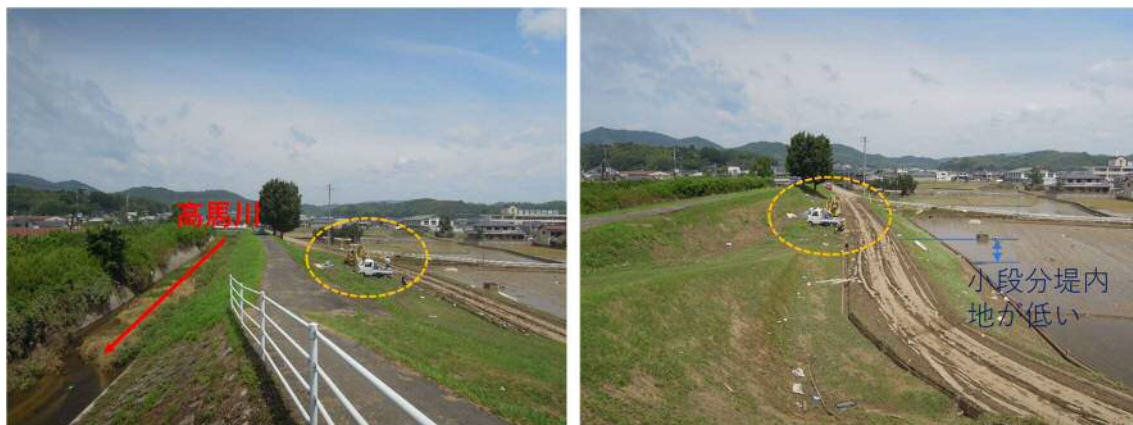
- ・ また、付近は典型的な天井川であり、支川高馬川の河道よりも堤内地盤高が非常に低い様子が確認された。(写真 4.1.4)

写真 4.1.4 高馬川破堤箇所近傍の堤内地盤高  
(軽トラの位置が概ね河床高程度)

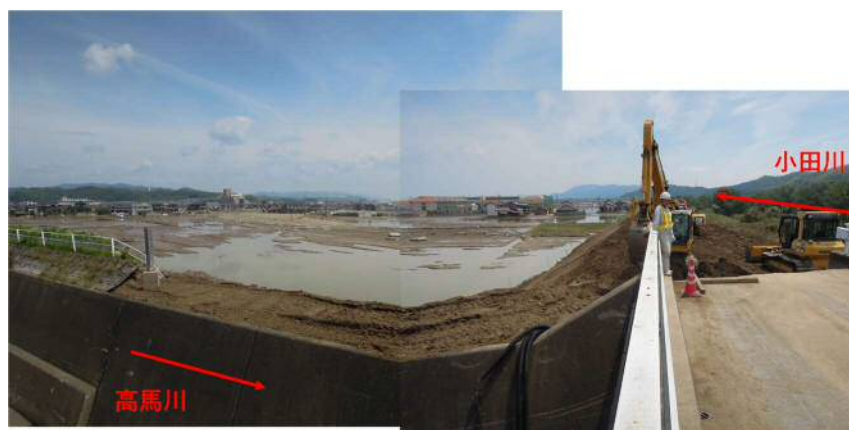
写真 4.1.5 破堤箇所の堤内地の状況

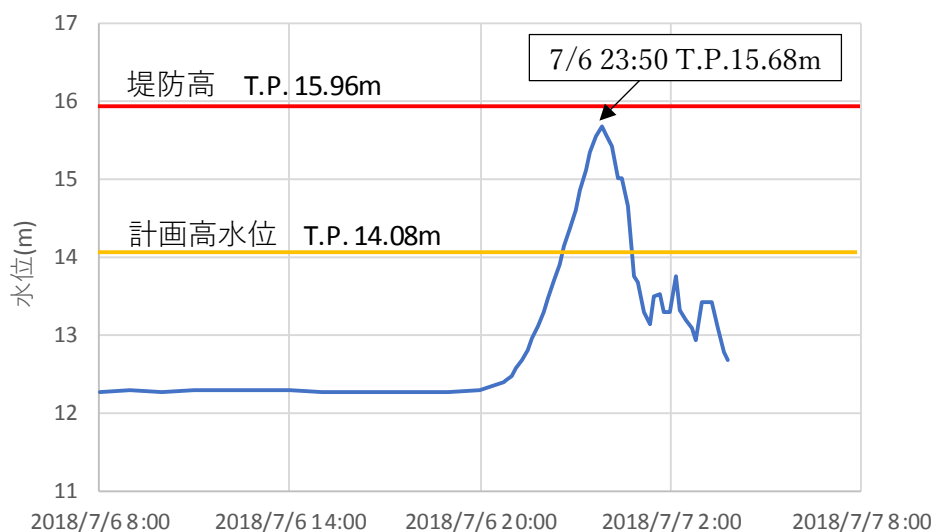
図 4.1.4 小田川左岸 3.4k (倉敷市尾崎地先) の危機管理型水位計のハイドロ  
(平成 31 年 3 月現在、データの精度が確保できていないと思われるため、当該水位計のデータは公開されていない)

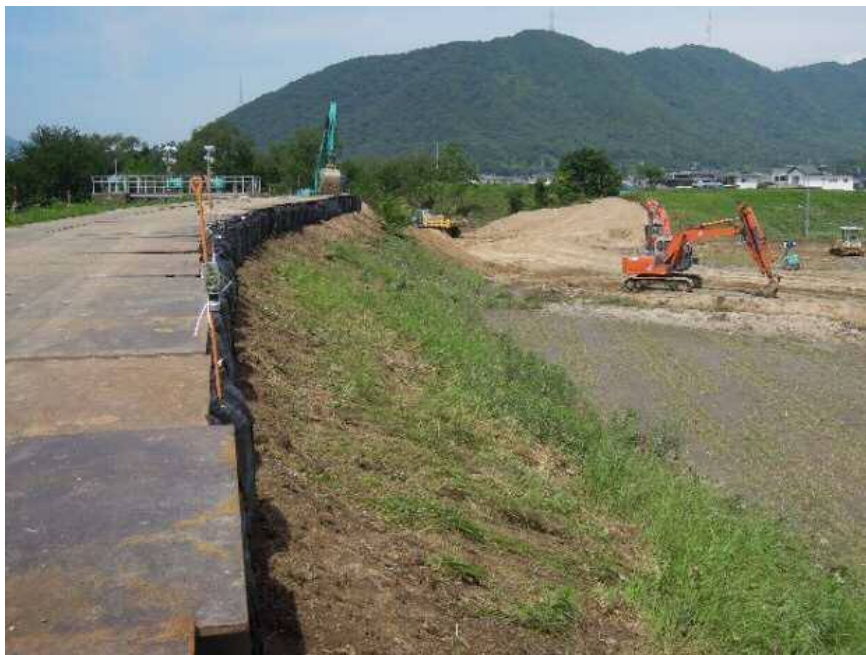
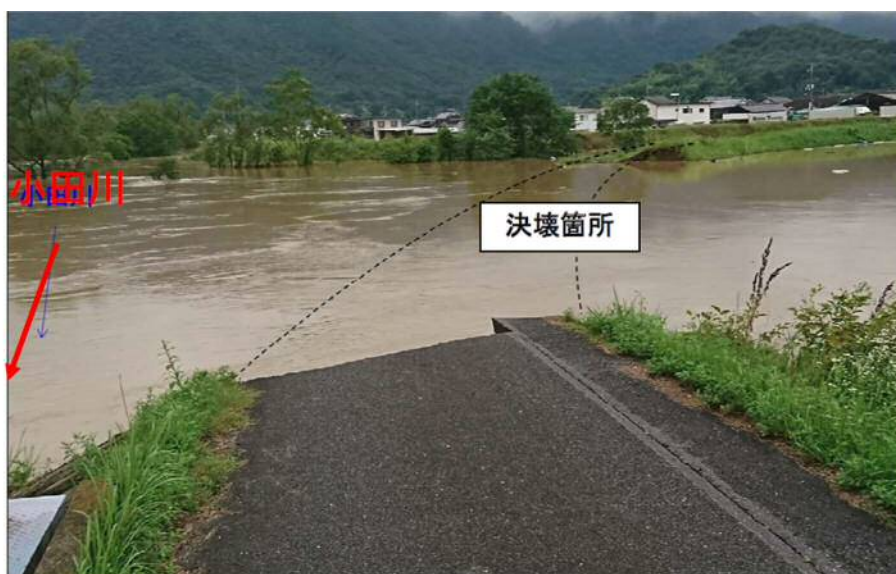
- ・ 支川との合流付近で破堤しており、支川合流部下流側、左岸で破堤している。
- ・ 中国地整の記者発表資料（7/7 23:40）によると、7/7、12 時 30 分頃に破堤が確認された。（写真 4.2.1、4.2.2）

写真 4.2.1 小田川 6.4k 破堤状況 (7/13 調査時)

写真 4.2.2 小田川 6.4k 破堤状況(7/7 被災時、中国地整記者発表資料より)

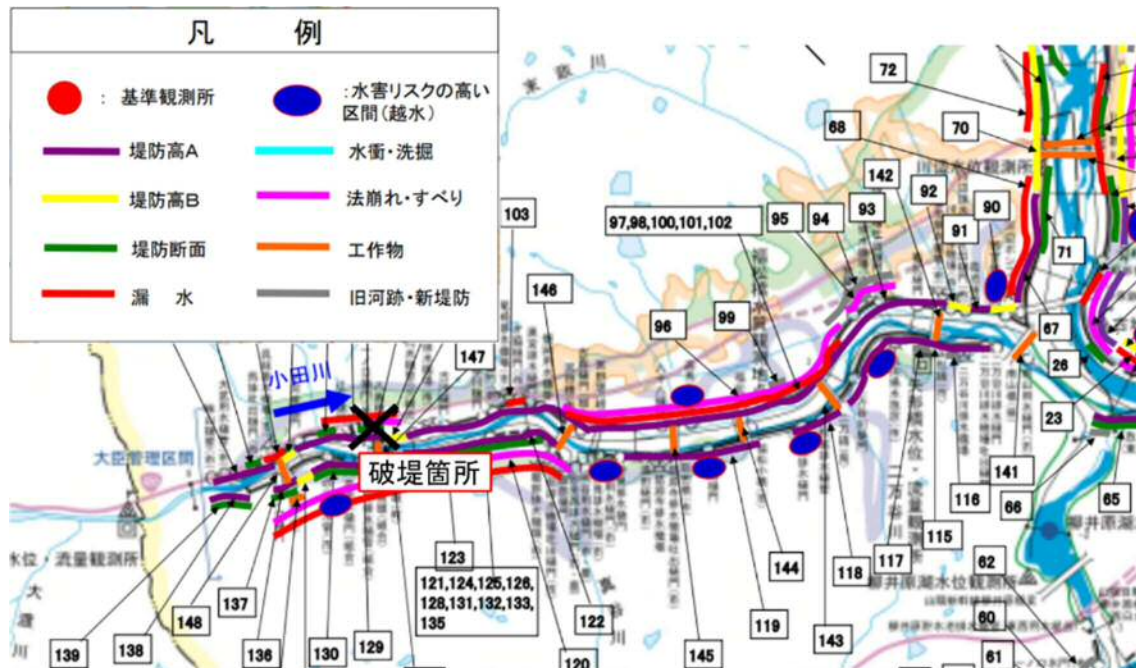
- ・ 堤防の高さは約 5m である。
- ・ 堤防高不足で重要水防箇所 A に指定されている。（図 4.2.2）
- ・ 治水地形上は氾濫平野である。（図 1.1.5）

図 4.2.2 破堤箇所の重要水防箇所種別  
(平成 29 年 重要水防箇所位置図より)

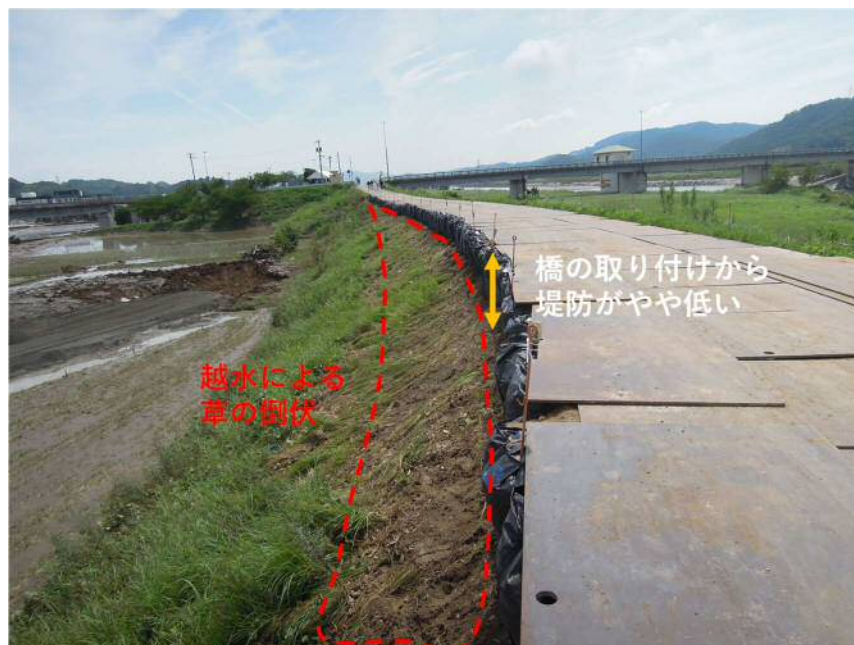
- ・ 高梁川水系河川整備計画（平成 29 年 6 月）では、堤防の断面不足により築堤が計画されていた。また、3.4k 付近と同様に河道掘削の未実施や河道内の樹林化による河積不足による流下能力の不足から、河道掘削及び樹木の伐採が計画されている。
- ・ 現地においては、破堤箇所がやや低い堤防であることと、越水の痕跡（草の倒伏）が確認された。（写真 4.2.3）

写真 4.2.3 破堤箇所下流側の堤防天端付近の状況

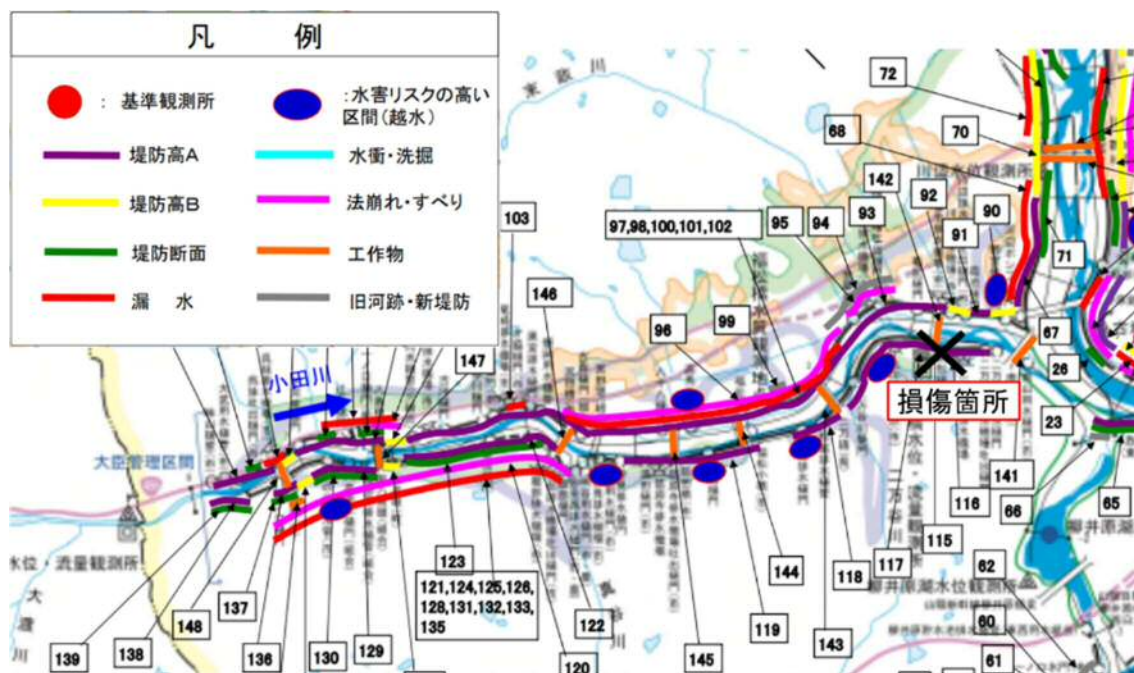
- ・ 堤防の高さは約 7 m である。
- ・ 堤防高不足で重要水防箇所 A に指定されている。(図 4.3.2)
- ・ 治水地形上は氾濫平野である。(図 1.1.5)

図 4.3.2 破堤箇所の重要水防箇所種別  
(平成 29 年 重要水防箇所位置図より)

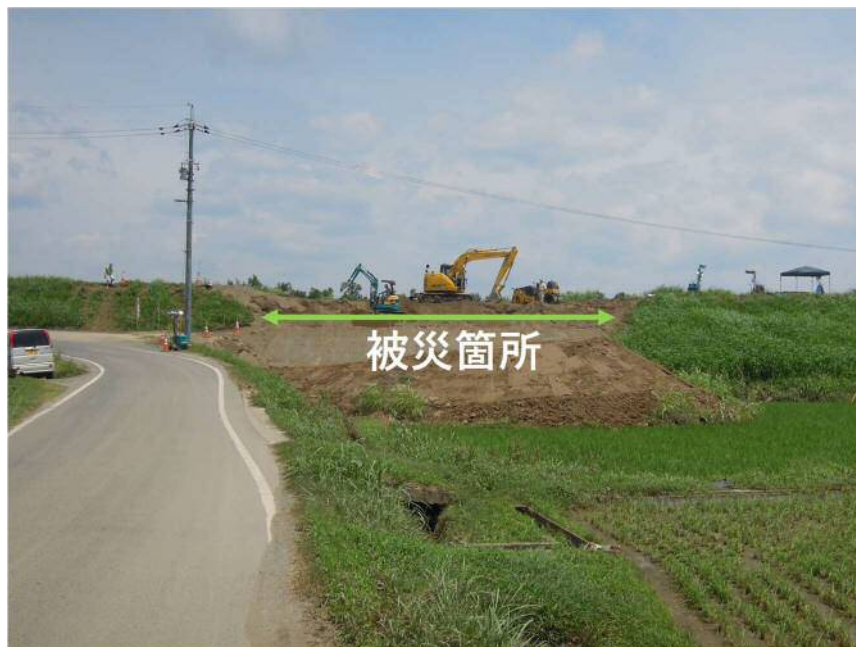
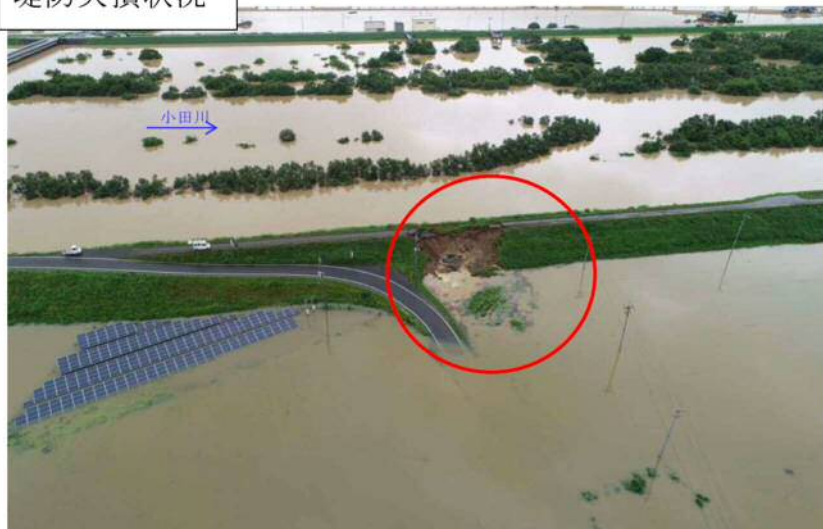
- ・ 右岸 50m程度で天端に達する裏のり崩れを生じている。
- ・ 中国地整の記者発表資料 (7/8 15:50) によると、7/7 に被災が確認された。(写真 4.3.1、4.3.2)

写真 4.3.1 小田川右岸 0.6k 被災状況 (7/13 調査時)

写真 4.3.2 小田川右岸 0.6k 被災状況(7/7 被災時、中国地整記者発表資料より)

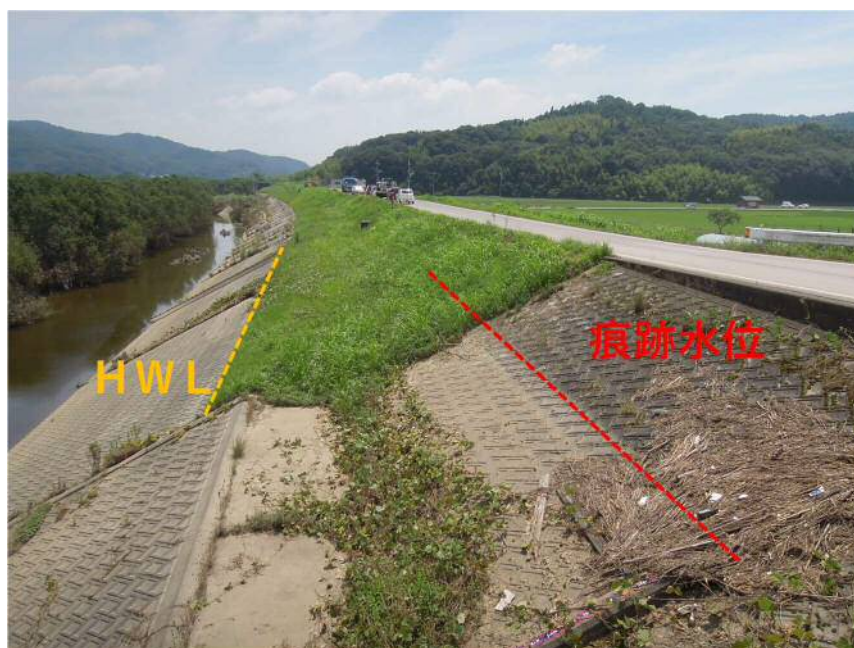
- ・ 現地においては、洪水痕跡を見ると HWL を超える痕跡が目視された。(写真 4.3.3)

写真 4.3.3 痕跡水位

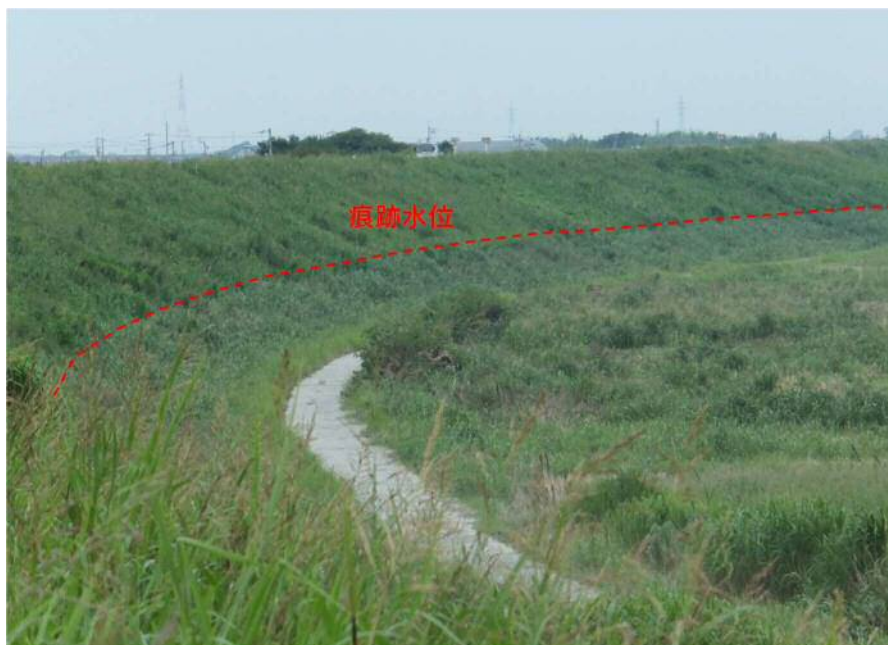
- ・ 洪水痕跡は表法尻から 2m 程度上がったところに確認されたことから、被災箇所よりも高い箇所に洪水位は達していたと推定される。（写真 4.4.1）

写真 4.4.1 吉野川 20.4k 付近の堤防表のり

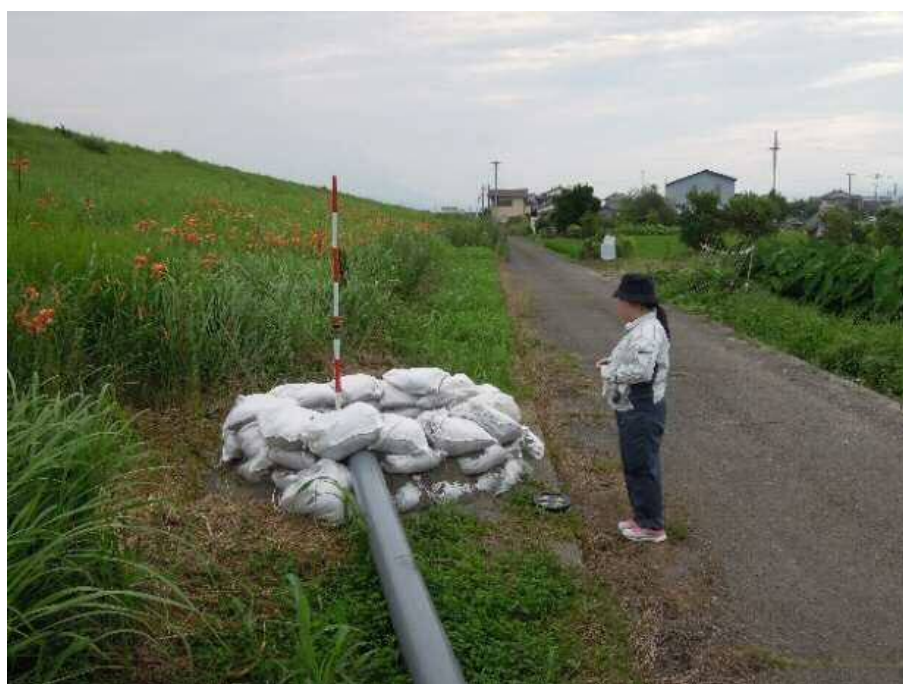
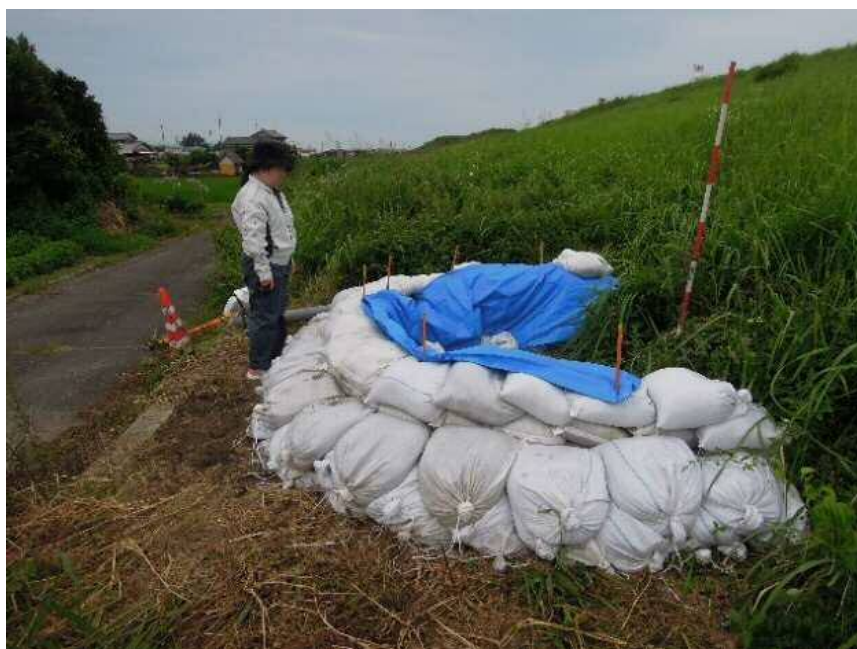
- ・ 裏のり尻付近に、月の輪が 2 箇所（20.7k、20.75k 付近）、釜段が 1 箇所（20.6k 付近）確認された。（写真 4.4.2、4.4.3）。
- ・ 水防箇所において、噴砂の跡については確認できなかった。（写真 4.4.4）
- ・ 月の輪については堤体漏水か基礎地盤漏水か不明である。
- ・ また被災日時等は不明である。

写真 4.4.2 釜段

写真 4.4.3 月の輪 (20.7 k 付近)

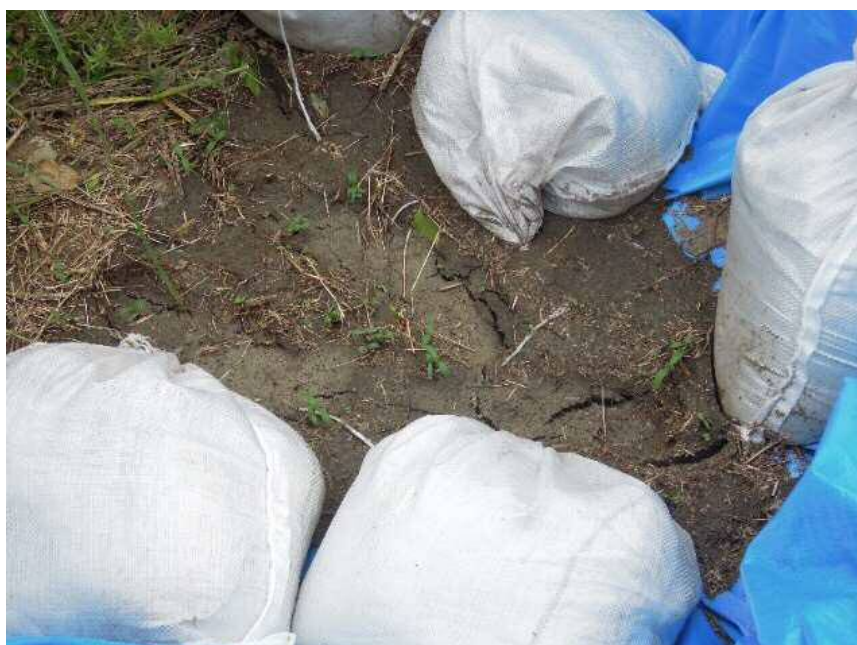
写真 4.4.4 月の輪内

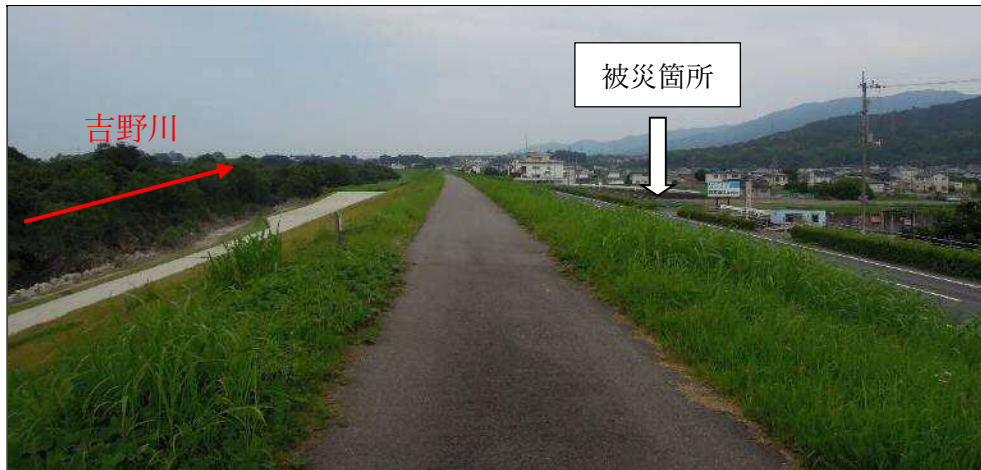
- ・ 堤防高は約 5m、表のり裏のりともに小段のある堤防断面でのり勾配は概ね 2 割程度。裏のりは 2 車線の道路兼用がなされている。(写真 4.5.1)
- ・ 現地における目視から、被災箇所の堤内地は高水敷よりもやや低い。
- ・ 堤体・基礎地盤土質については不明である。

写真 4.5.1 被災箇所堤防の全景

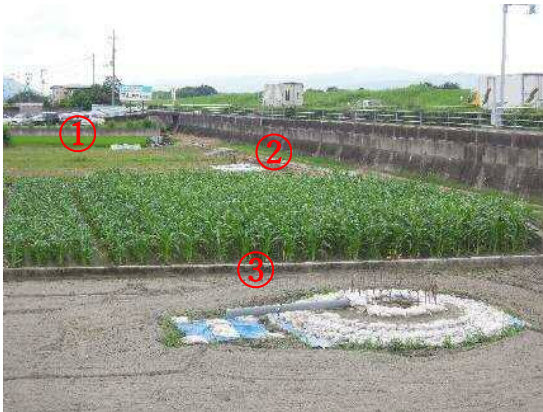
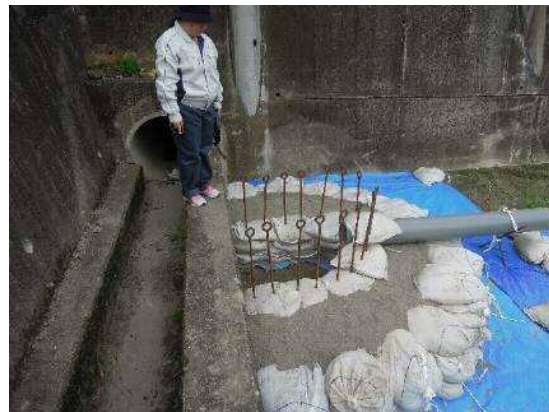
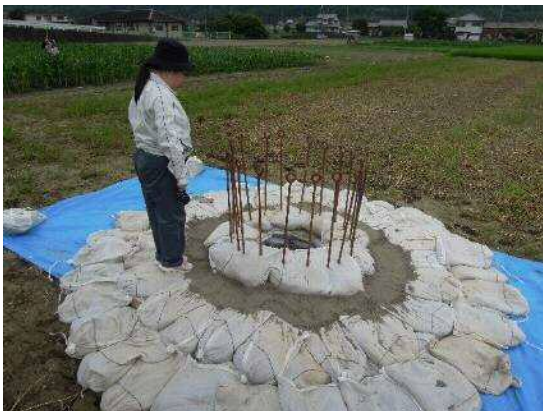
- ・ 裏のり尻付近に、水防活動の跡として、月の輪が 1 箇所、釜段が 3 箇所確認された。(写真 4.5.2～写真 4.5.4)
- ・ 水防箇所において、噴砂の跡については確認できなかった。
- ・ 月の輪については堤体漏水か基礎地盤漏水か不明である。
- ・ また被災日時等は不明である。

写真 4.5.2 釜段 (3 箇所)

写真 4.5.3 月の輪 1 箇所

写真 4.5.4 釜段 (②に該当)

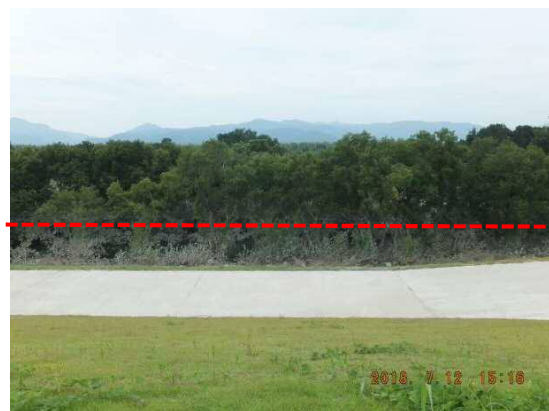
- ・ 河道内植生の洪水痕跡から判断すると、洪水位は表小段やや下程度と推定される。裏のり小段兼用道路と同程度の高さである。(写真 4.5.5)

写真 4.5.5 痕跡水位

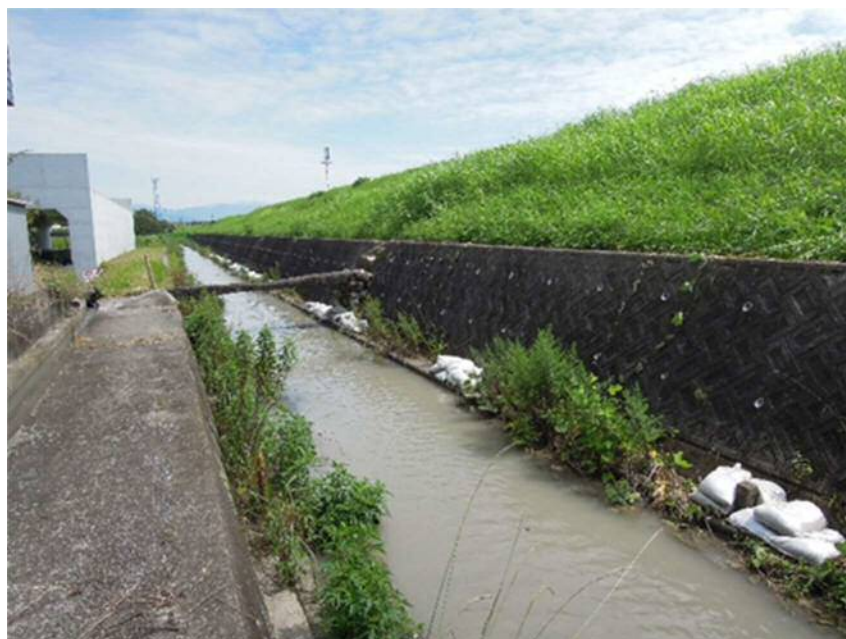
- ・ 腰積みの脚部に土嚢が積まれているため、腰積み下部から漏水したと推定される。(写真 4.6.1)
- ・ 噴砂の跡については確認できなかった。
- ・ 被災日時等は不明である。
- ・ 堤体・基礎地盤土質については不明である。

写真 4.6.1 被災箇所の状況

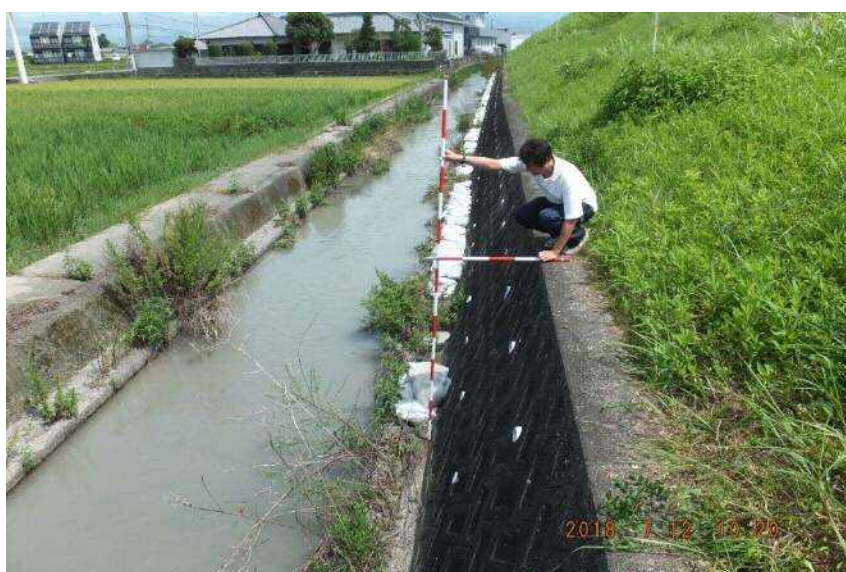
- ・ 堤防高は約 5m、表のりは一枚のりの緩勾配 (3 割程度)、裏のりは 2 割程度で腰積みがされている。
- ・ 腰積みの高さは約 1.7m のブロックの積みである。(写真 4.6.2)

写真 4.6.2 被災箇所堤防の裏のり尻の状況

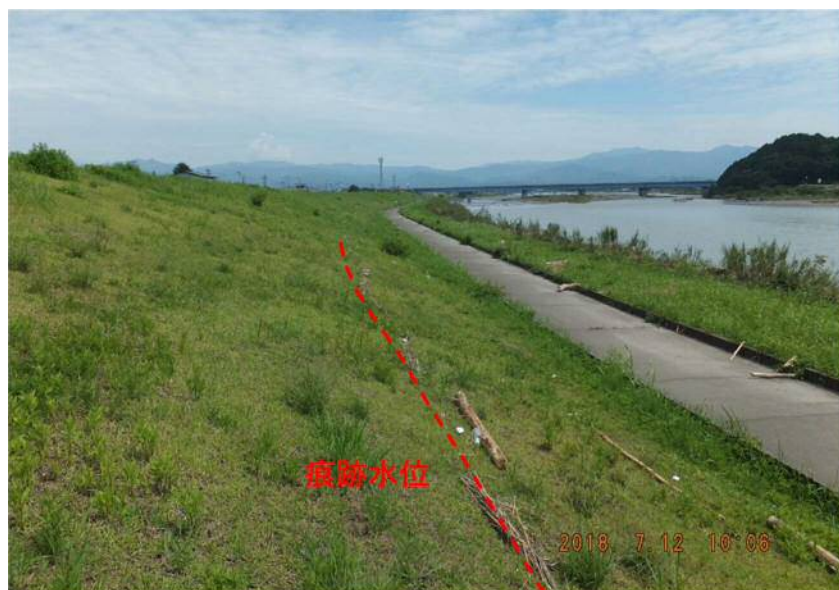
- ・ 現地における目視から、被災箇所の堤内地は高水敷よりもやや低いと推定される。裏のり小段兼用道路と同程度の高さである。(写真 4.6.3)

写真 4.6.3 洪水痕跡

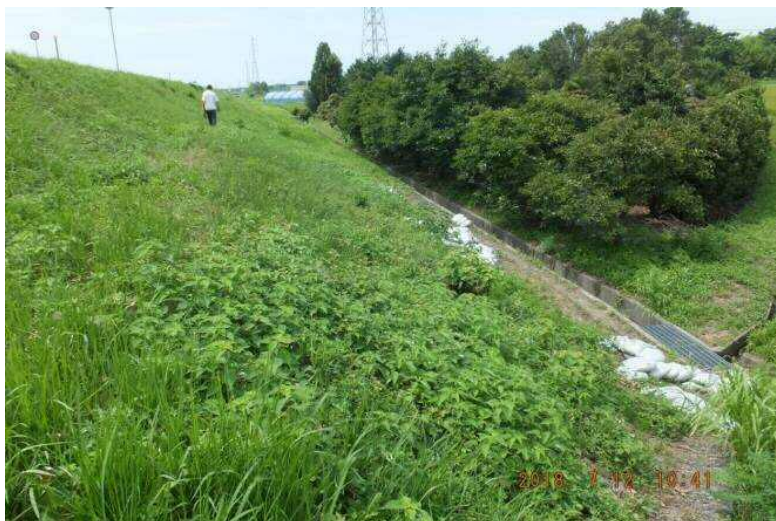
- ・ 堤防高は約 5m、裏のりは小段を有しており勾配は 2 割程度。(写真 4.7.1)
- ・ 漏水 B、法崩れ・すべり B で重要水防箇所に指定されている。

写真 4.7.1 被災堤防の裏のり

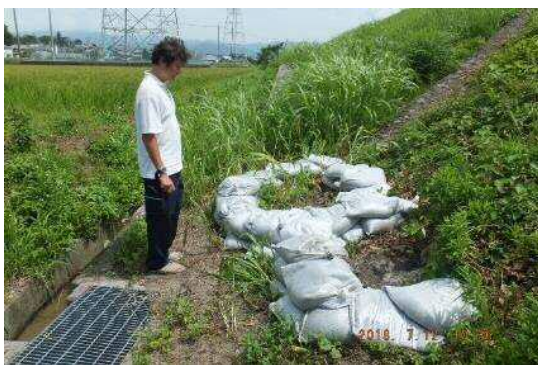
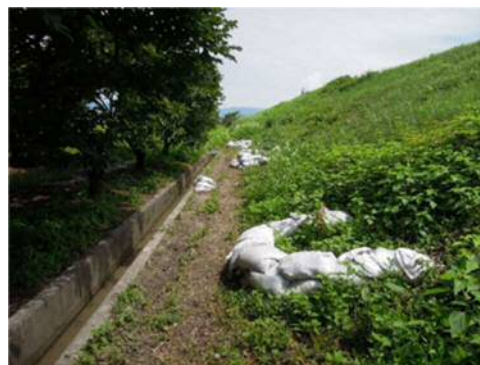
- ・ 水防活動の跡として、月の輪が 5 箇所、釜段が 1 箇所確認された。(写真 4.7.2～4.7.3)
- ・ 噴砂の跡については確認できなかった。(写真 4.7.4)
- ・ 被災日時等は不明である。
- ・ 堤体・基礎地盤土質については不明である。

写真 4.7.2 釜段と月の輪

写真 4.7.3 釜段1、月の輪5

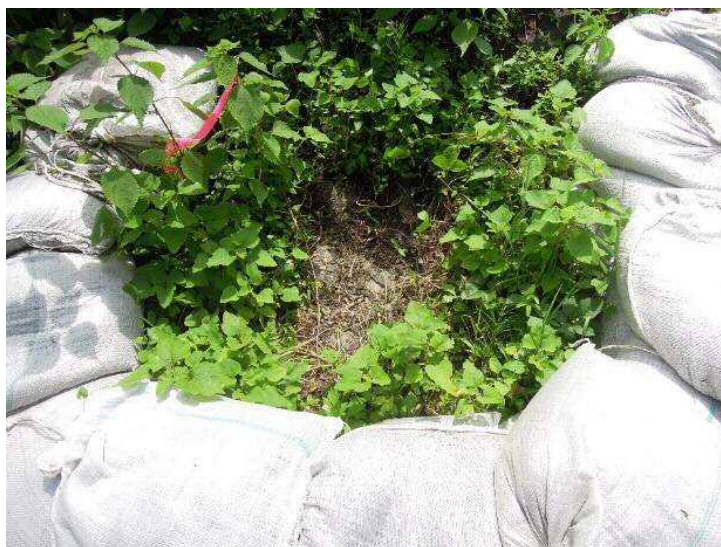
写真 4.7.4 月の輪内の状況

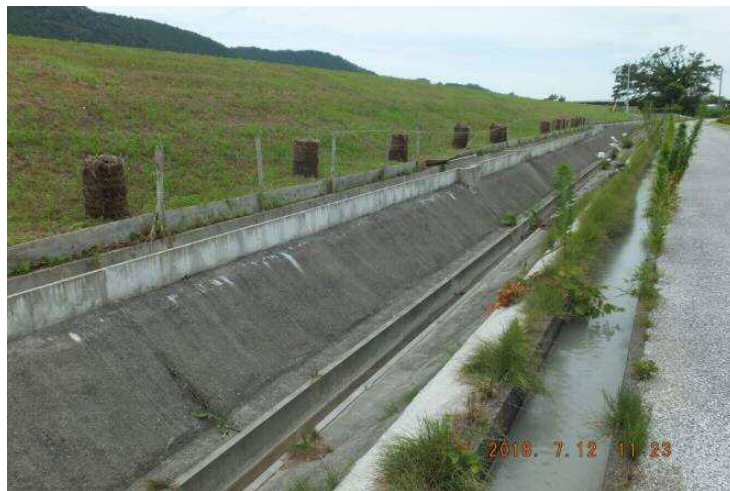
- ・ 平成 27 年に完成した新堤である。裏のりは一枚のりで緩勾配（勾配は 3 割程度）。
- ・ 裏法尻にモルタル吹付の堤脚水路がある。（写真 4.8.1）

写真 4.8.1 裏法尻の堤脚水路

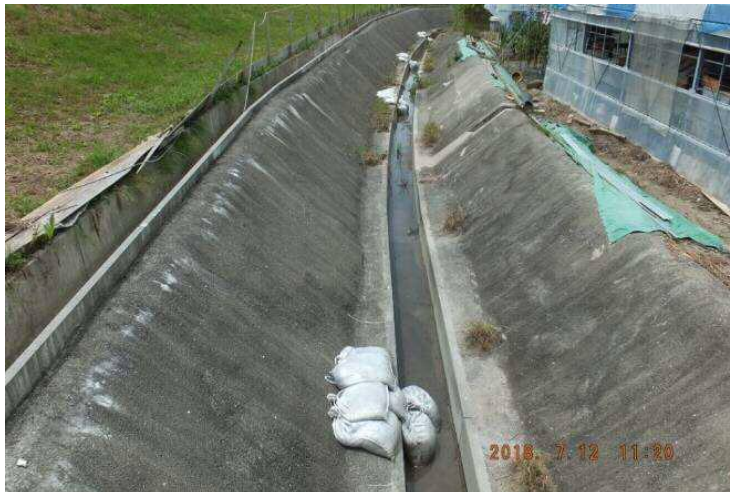
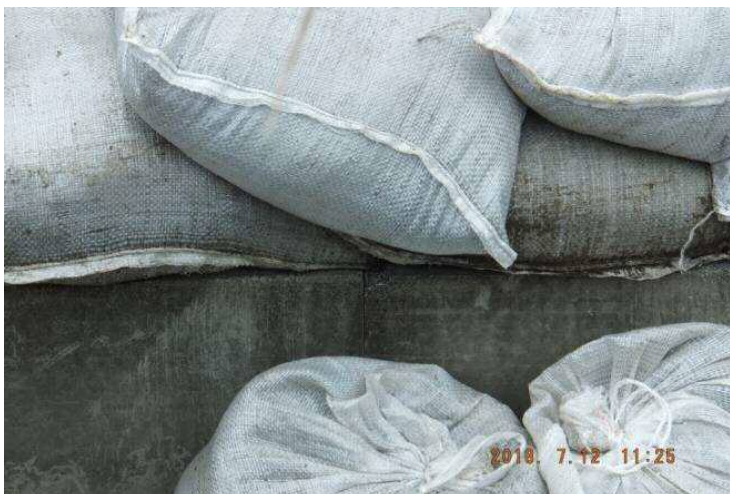
- ・ 裏のり尻に漏水ありとの報告があるが、水防活動の跡として土嚢の押えが確認された。
- ・ プレキャスト水路の継ぎ手部に土嚢の押えがあることから、この部分から漏水したことが推定される。（写真 4.8.2～4.8.3）
- ・ 被災日時等は不明である。
- ・ 堤体・基礎地盤土質については不明である。

写真 4.8.2 被災箇所

写真 4.8.3 プレキャスト水路の継ぎ手
