東北地方太平洋沖地震による 河川堤防の被災状況 (ver.11/05/02)

土木研究所 土質・振動チーム

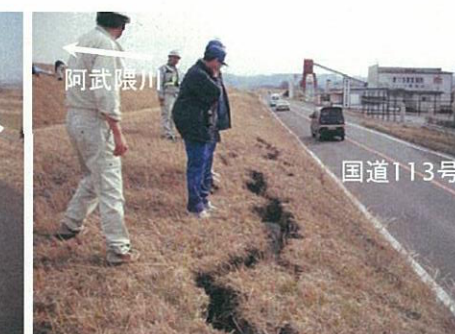
天端の状況⁵⁾

- ▶ のり肩(川裏側)に縦断亀裂。幅10~20cm, 深さ4m。
- ▶ 裏のりの縦断亀裂, 裏小段の沈下・傾斜, 裏のり尻のはらみ出し, 土留め擁壁の倒壊が生じた。
- ▶ 川裏側坂路に20~30cm程度の沈下。
- ▶ 裏のり尻部に噴砂痕あり。

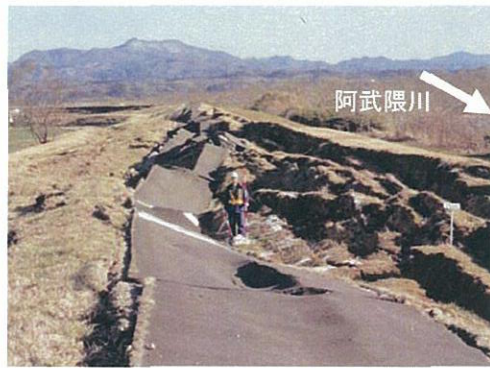
天端の状況 (31.0k付近より上流側を望む, 3/18)

- ▶ 堤防が800mにわたって最大で2m程度沈下.
- ▶ 川裏側の耕作地を崩壊した堤体土が覆う.
- ▶ 堤体内の亀裂内, 川裏側崩土先端に噴砂痕を確認.

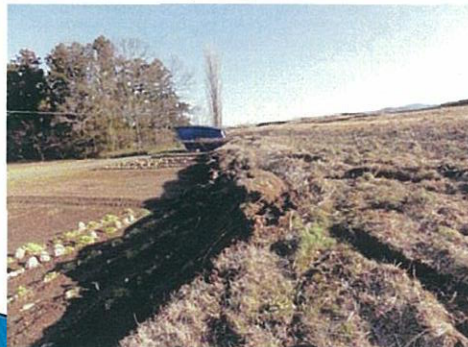
耕作地を覆う崩土 (3/18)

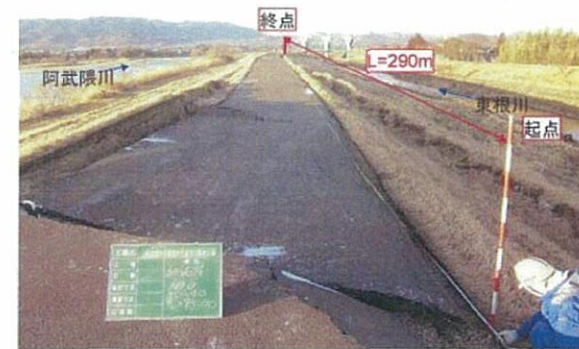
天端の沈下状況(下流側を望む)*

- ▶ 東根川と並走する区間.
- ▶ 天端が陥没. 1.7mの沈下が生じた.
- ▶ 川裏側のり面が隆起し, 護岸が被災.

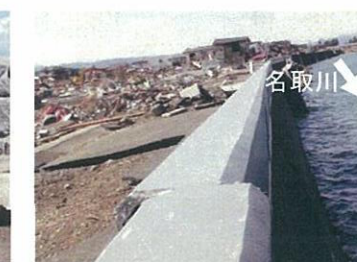
パラペットの目地ズレ (3/18)

- ▶ 1978年宮城県沖地震により, 擁壁継手部の開き, 擁壁の亀裂・傾斜, パラペット背後の沈下・段差が生じた. 復旧時に擁壁を前面側に増築.
- ▶ 今回の地震では, パラペット背後の沈下, 継手部に最大10cm程度のずれが見られた.
- ▶ ただし, 背後地は津波被害が甚大. 津波により堤内地盤は著しく侵食.

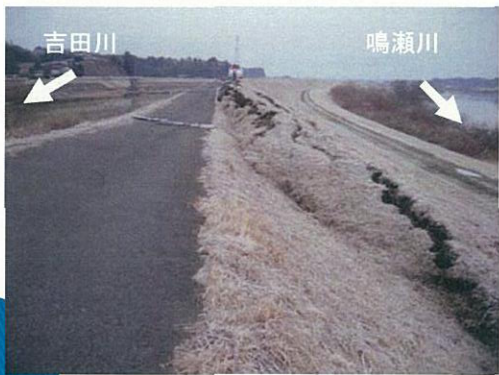
天端の状況 (3/13)

- ▶ 堤防天端に縦断亀裂, 沈下および陥没.
- ▶ 吉田川の方にのり尻がはらみ出している.
- ▶ 天端は鳴瀬川に向かって傾斜.

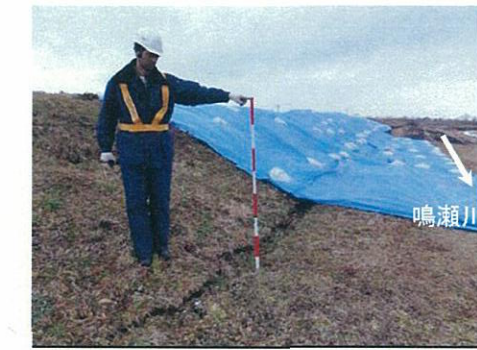
川表側小段の縦断亀裂 (3/17)

- ▶ 天端の陥没を確認.
- ▶ 川表, 川裏側の両のり面で変状が発生.
- ▶ 堤体には縦断亀裂を確認.
- ▶ 川裏側では側方に変形したのり尻部に噴砂痕を確認.

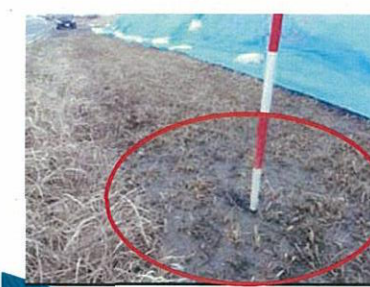
川表側のり尻部の噴砂痕 (3/17)

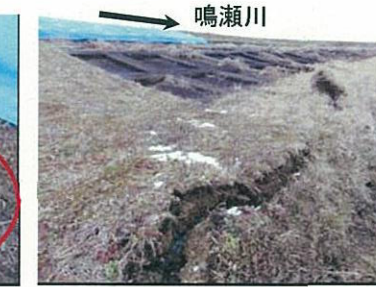
川裏側護岸ブロックの前傾 (3/17)

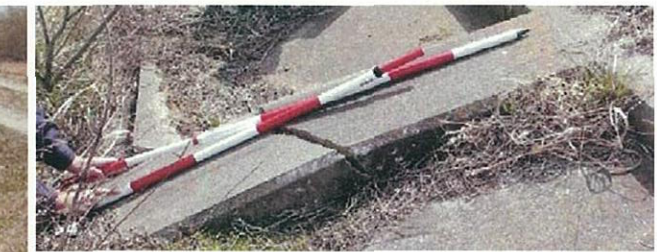
川表の護岸のり尻部のはらみ出しおよび護岸ブロックの損傷 (4/15)

- ▶ 2003年7月宮城県北部の地震により被災し, 裏のり尻にドレーンが設置された箇所. ただし, 川裏側に堤体が拡幅され, ドレーンは撤去されていたと考えられる.
- ▶ 天端の沈下および縦断亀裂, 川表の護岸下部のはらみ出しおよび護岸ブロックの損傷, 裏小段の縦断亀裂が生じた.
- ▶ 川裏側の堤脚水路付近に噴砂痕および変形の痕跡が見られた.

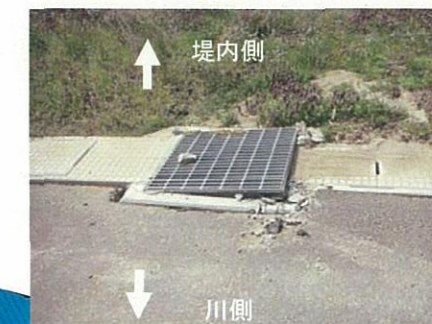
川裏側の堤脚水路の変形および噴砂 (4/15)

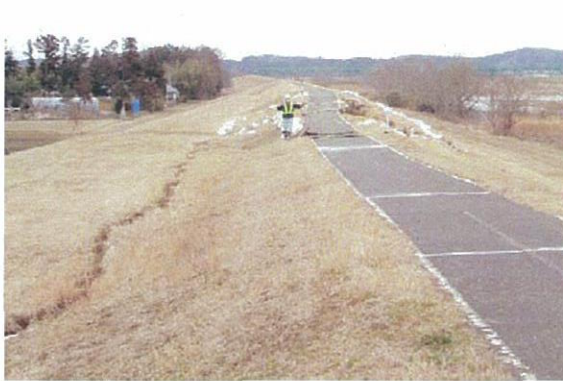
天端, 表のり, 裏のりに生じた亀裂(3/21)³⁾

- ▶ 天端の沈下および傾斜, 川表・川裏に亀裂が発生.
- ▶ 裏のり尻の堤脚水路に変形が見られた. 裏のり尻付近で液状化が生じたと考えられる.

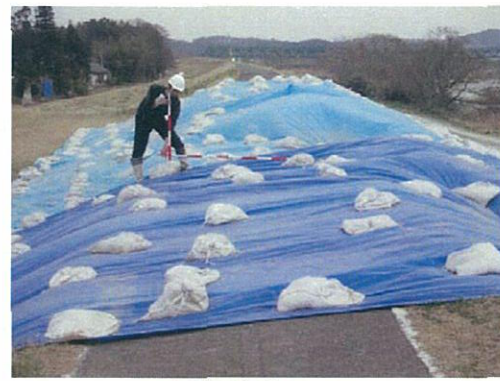
天端の傾斜(4/15)

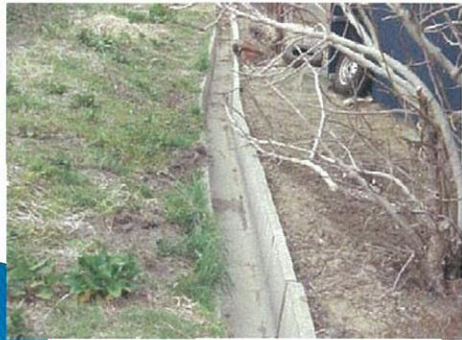
堤脚水路の変形(4/15)

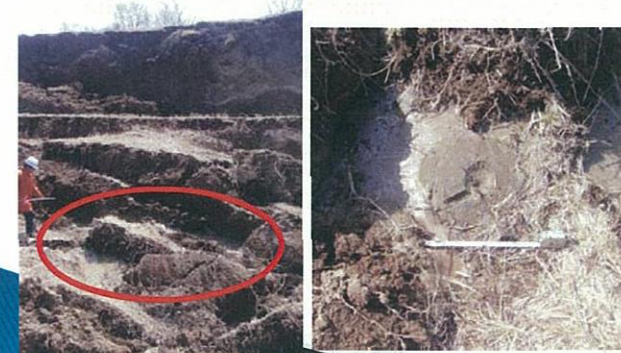
亀裂内部の噴砂痕(3/13)

- ▶ 堤防天端から川裏側のり面が川裏側に向けて大変形. 崩土が川裏の耕作地を覆う.
- ▶ 沈下量は最大で4m程度.
- ▶ 川表側のり面にも縦断クラックを確認.
- ▶ 亀裂内部に噴砂痕あり.

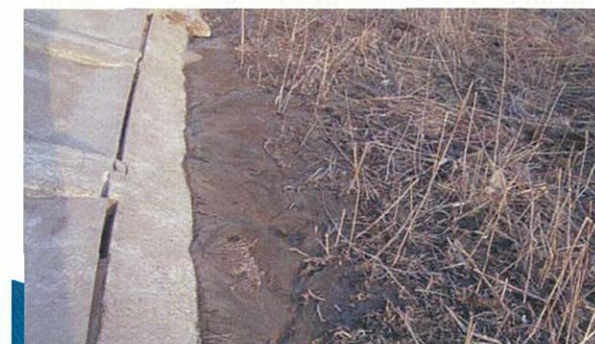
川表側のり尻部の噴砂痕(3/13)

- ▶ 堤防天端に縦断亀裂および傾斜が発生.
- ▶ 表のりの護岸天端が前傾.
- ▶ 護岸のり尻部にはらみ出しが発生.
- ▶ 表のり尻部に噴砂痕あり.

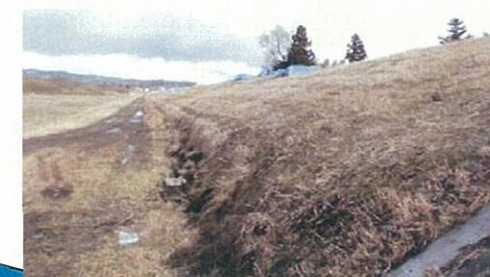
川表側のり尻のはらみだし (3/16)

- ▶ 延長600m程度にわたって天端の縦断亀裂および陥没発生.
- ▶ 堤防天端に1m以上の沈下が発生.
- ▶ のり尻部で堤体のはらみ出ししていた. 崩土の一部は隣接する民家に達した.
- ▶ 堤体材料は細粒分を多く含有.
- ▶ 基礎地盤の表面は粘性土で覆われ, のり尻付近に噴砂痕は見られず.
- ▶ 表のり尻付近には水たまりを多数確認.

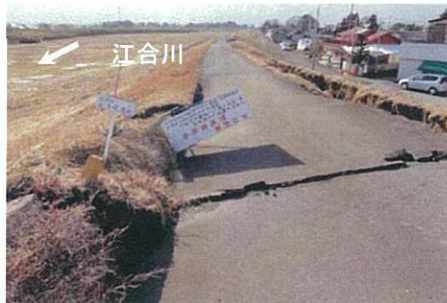
天端の状況(上谷地橋から上流側を望む, 3/16)

- ▶ 天端に陥没, 傾斜, 縦断亀裂を生じた.
- ▶ 本区間を含め, 上谷地橋の上流側300m程度, 下流側1,200m程度にわたって被災.
- ▶ 上谷地橋の橋台取付部で1m以上の段差.
- ▶ 川表・川裏側のり尻付近, 川裏側のり面, 川裏側の民地に噴砂痕あり.
- ▶ 一部区間ではのり尻部に水平変位が生じた.

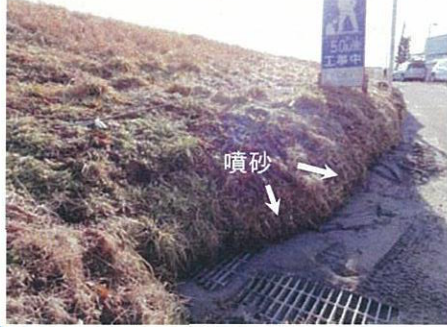
川裏側のり尻付近(3/16)

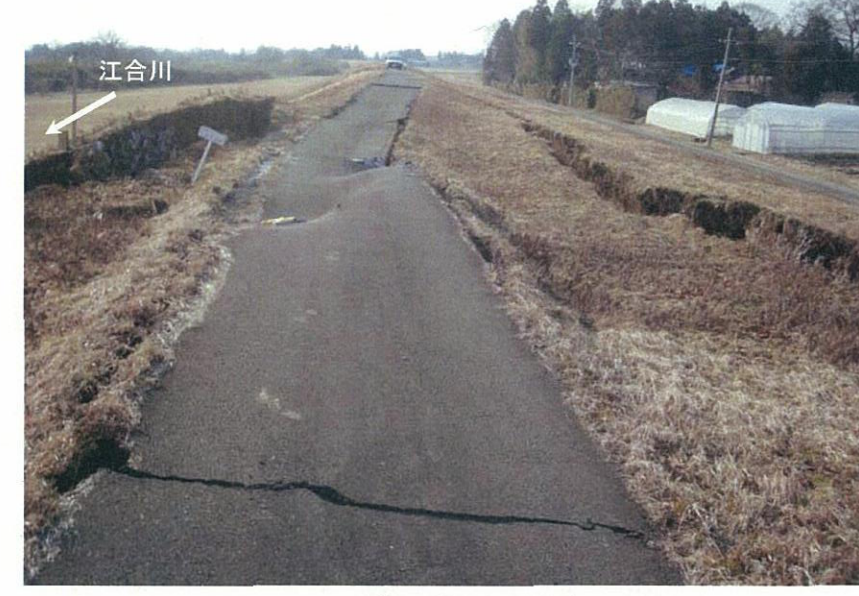
天端の状況(3/11)¹⁾

- ▶ 堤防天端の沈下, 両のり肩の陥没を生じた.
- ▶ 天端の線形に変状.

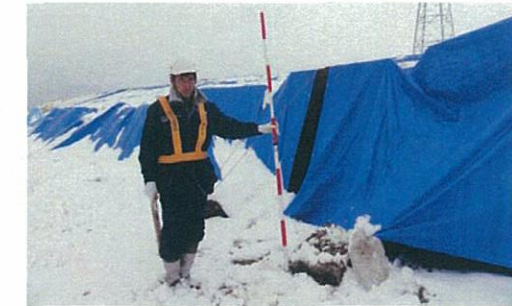
護岸下部の前傾(3/17)

- ▶ 堤防天端に縦断亀裂および陥没.
- ▶ 被災延長は約175m.
- ▶ 川表側のり尻部に設置されている護岸ブロック下部が前傾. 曲げ破壊しているものも見られた.
- ▶ 噴砂痕は確認されず.

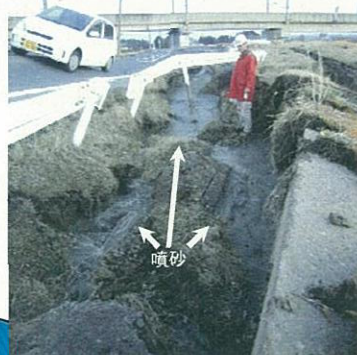
のり肩まで達した大量の噴砂(3/12)

- ▶ 堤防天端が大きな縦断亀裂により寸断. 兼用道路であり, 車両数台を巻き込む.
- ▶ 堤体のり尻部に大きなはらみ出し. その方向は橋の上流側が川裏側, 下流側が川表側. 川表側では崩土が基礎地盤を覆った.
- ▶ 橋の下流側では, のり肩まで大量の噴砂が到達.
- ▶ 川裏側の民家には, 液状化に起因すると思われる地盤変状あり.

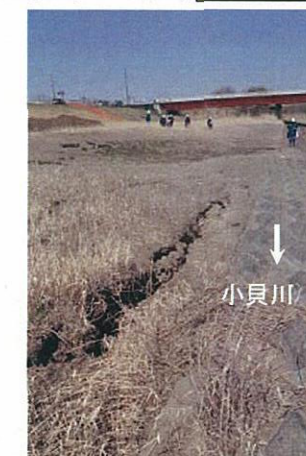
低水護岸のり肩部の亀裂 (3/18)

- ▶ 高水敷に生じた亀裂の深さは約0.7m程度.
- ▶ 低水護岸部では、はらみだしが発生.
- ▶ 低水護岸のり肩部にも縦断亀裂が発生.
- ▶ 堤水護岸のり肩部、高水敷、川裏側のり尻部付近、堤防背後地において、噴砂跡を確認.
- ▶ 当該地点は隠し護岸工であり、現地調査時にはその表面までの掘削が終了した状態.
- ▶ 川表・川裏側のり尻部に多数の噴砂跡および噴水跡(水溜り)を確認(職員からのヒアリング).

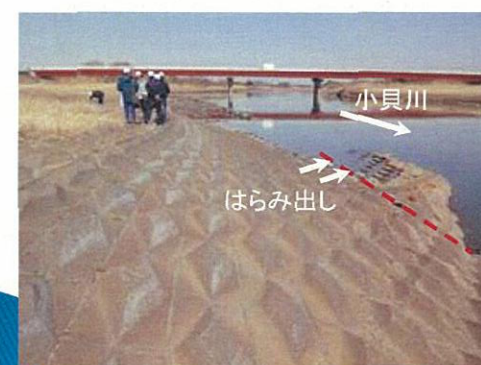
低水護岸の変形 (3/18)

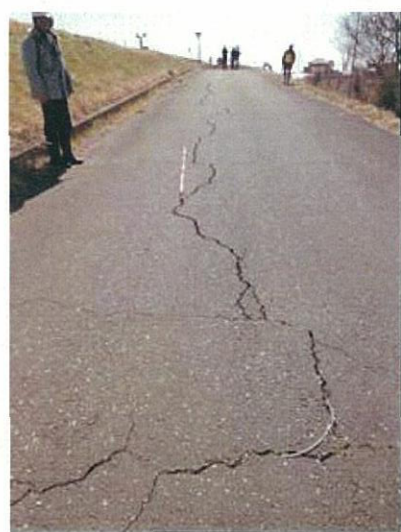
川裏側坂路の亀裂 (3/18)

- ▶ 川表側のり面、堤防天端、川裏側のり面に亀裂が発生。特に天端のり肩部の亀裂は他の亀裂と比べるとその幅および深さが大きい.
- ▶ 堤防天端には光ケーブルが埋設されており、床掘部に沿って縦断亀裂が発生.
- ▶ 堤体掘削箇所を目視観察では、堤体土は含水比が高く、細粒分の多いシルト質の土砂で構築されており、よく締め固められた状態であった.
- ▶ 堤内地側にはため池があり、護岸工掘削箇所より難透水性の土を確認。そのため、堤防築堤のための旧河道(現在のため池～堤外地)埋立時にはこの土で埋め立てられたものと想定される.

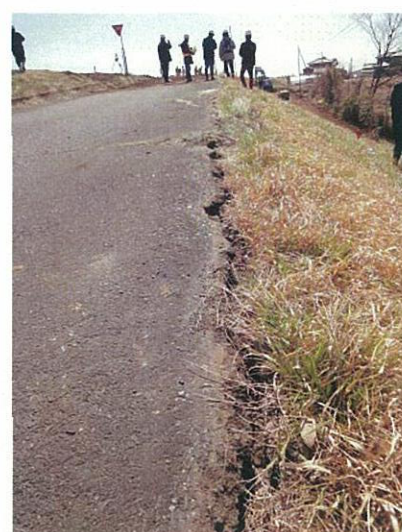
川裏側坂路のり肩部の亀裂 (3/18)

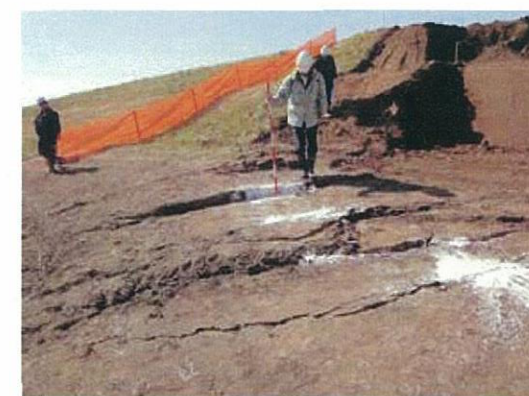
川裏側のり尻付近の亀裂 (3/18)

- ▶ 現地調査時には堤防の切り返しに着手されており、堤防の変状については未確認.
- ▶ 高水敷きに亀裂が発生。その深さは最大約1.0m。また、噴砂跡も確認.
- ▶ 堤防のり尻付近及びその周辺に亀裂が発生。その深さは最大1.3m.
- ▶ 堤防背後地の農地で、多数の噴砂跡を確認。噴砂の土粒子は、粒径が小さく均一であった.
- ▶ 地震後の堤防には主に堤防天端のり肩部および川表・川裏側のり面に縦断亀裂が発生。その最大深さは約2m(職員からのヒアリング).
- ▶ 堤内側には多数の噴砂や噴水跡(水溜り)を確認(職員からのヒアリング).
- ▶ 現地調査時においても多数の噴砂跡を確認(職員からのヒアリング).

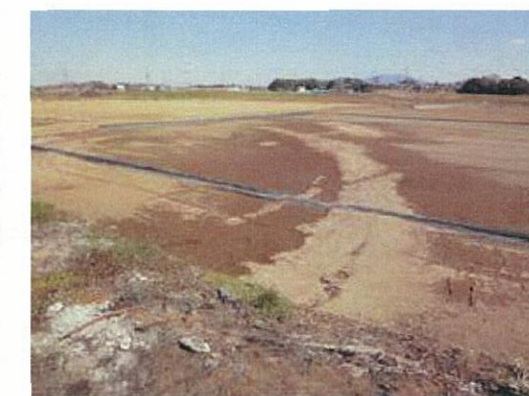
農地に生じた噴砂跡 (3/18)

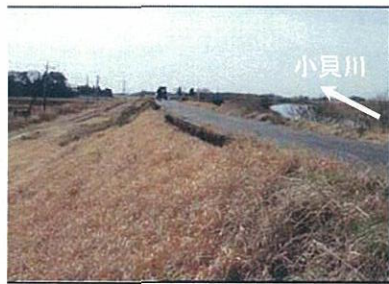
川裏側のり面の亀裂 (3/18)

- ▶ 堤防天端川裏側に深さ約1.0mの縦断亀裂が発生し、のり肩部に最大0.7m程度の段差。
- ▶ 川裏側の取付道路に沿って、亀裂が発生。また、川裏側のり尻部では、堤体土のはらみだしを確認。
- ▶ 川表側には遮水矢板が設置されている(職員からのヒアリング)。

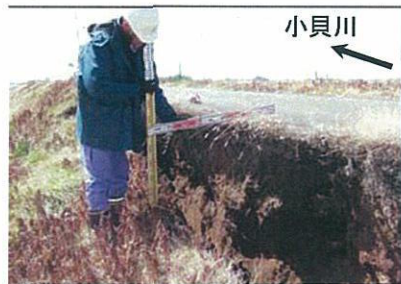
堤防天端の川裏側のり肩部の段差 (3/18)

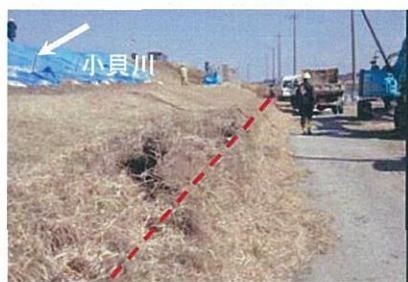
川裏側のり尻部のはらみだし (3/18)

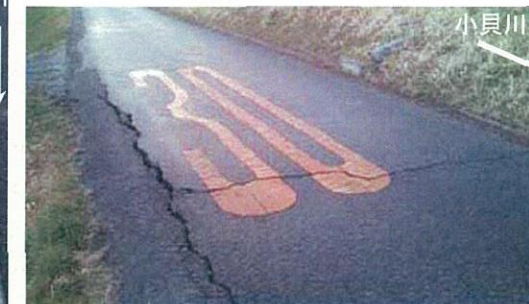
川裏側坂路の状況

- ▶ 主に川裏に被害が見られた。
- ▶ 川裏のり面上部に縦断亀裂を確認。
- ▶ 川裏の階段取り付け部に開きを確認。
- ▶ 川裏側坂路に縦横断方向の亀裂を確認。

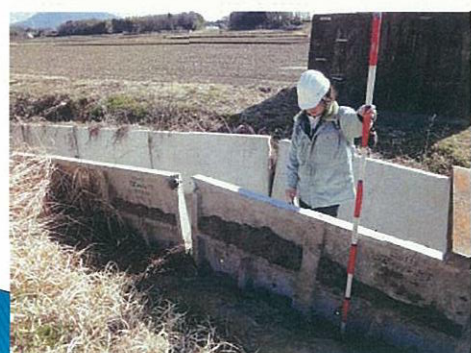
かんがい水路の浮き上がり (3/18)

- ▶ 被災箇所直下流には吉沼用水樋管(土地改良区管理)があり、樋管直上の盛土部および川表側翼壁周辺に沈下が発生。また、管理橋が堤防側橋台より落座。
- ▶ 外観上からは、樋門およびゲートの損傷は見受けられず。
- ▶ 川裏側の取付水路は浮き上がり発生。その周辺で噴砂跡が見受けられた。

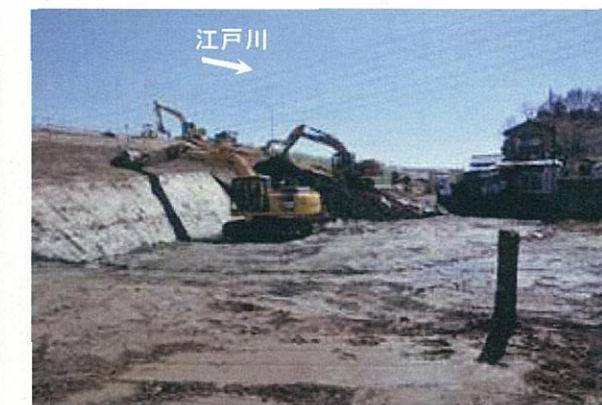
川裏側のり尻部の状況 (3/18)

- ▶ 川裏側のり尻部において多数の噴砂・噴水跡(水溜り)を確認(職員からのヒアリング)。
- ▶ 川裏のり面部には多数の縦断亀裂が発生。いずれも鉛直方向に段差あり(職員からのヒアリング)。
- ▶ 地震発生後、川裏のり面部の沈下が進行(職員からのヒアリング)。地下水が高い箇所掘削面からの湧水が見られた。

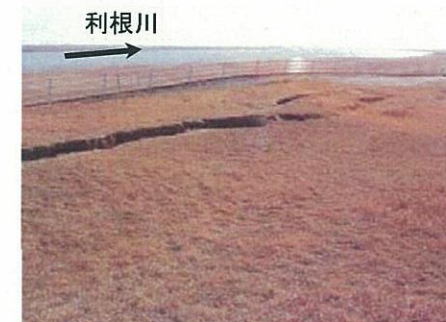
天端の状況

- ▶ 天端に2m程の段差が発生.
- ▶ 天端に亀裂が発生.

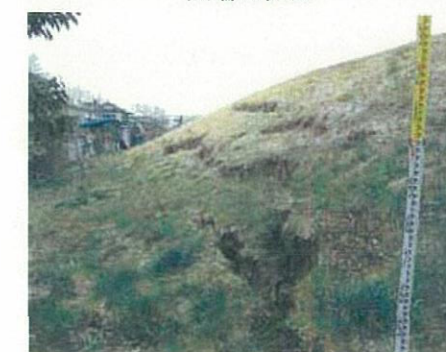
川裏の状況

- ▶ 天端に縦断亀裂.
- ▶ 川裏のり肩に30~40cm程の沈下.
- ▶ 裏のりに縦断亀裂.

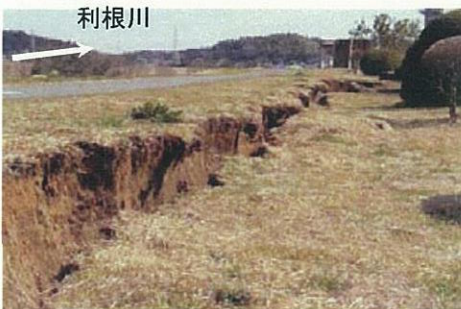
天端裏地の状況

- ▶ 天端舗装に幅20cm程の亀裂を確認.
- ▶ 川裏では民家側への滑りが発生.
- ▶ 天端裏地では沈下が見られた.

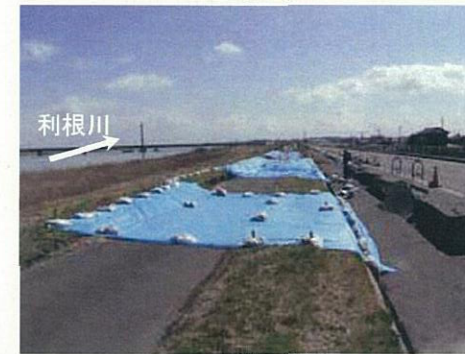
天端の状況

- ▶ 天端に沈下, 亀裂が発生.
- ▶ 表のり尻部にはらみだしと見られる変状あり.

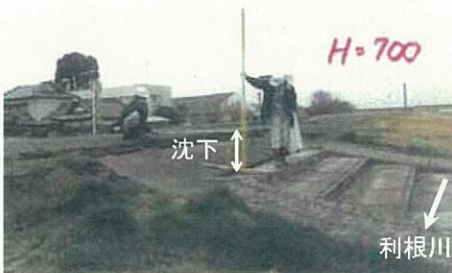
川表の状況

- ▶ 表のり肩, 表のり面に縦断亀裂.
- ▶ 高水敷に水が噴出した痕跡あり.
- ▶ 川表のり肩で階段の沈下を確認.

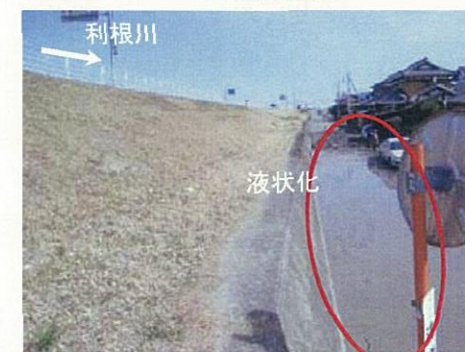
天端沈下箇所の川裏の状況

- ▶ 天端に縦断方向の段差を生じた.
- ▶ 天端舗装に縦・横断方向に亀裂を確認.
- ▶ 天端が沈下した箇所の川裏側では, 液状化により噴出したと思われる水がたまっている.

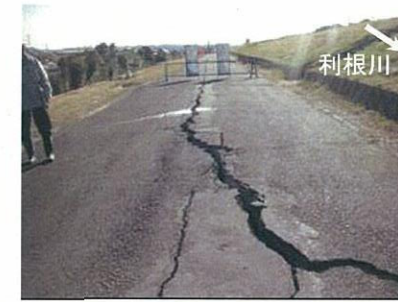
川裏小段の亀裂(3/18)

- ▶ 川裏, 川表に縦断方向の亀裂を確認.
- ▶ 川裏小段は, 0.5m~1.5m程度沈下.
- ▶ 川裏, 川表いずれにも, のり尻に隆起を確認.
- ▶ 樋管上部の小段に沈下を確認. 構造物周辺の空洞部が沈下した可能性あり.
- ▶ 川表に噴砂の痕跡を確認.

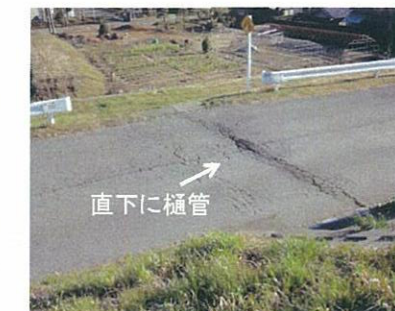
樋管上部裏小段の沈下および階段の亀裂(3/18)

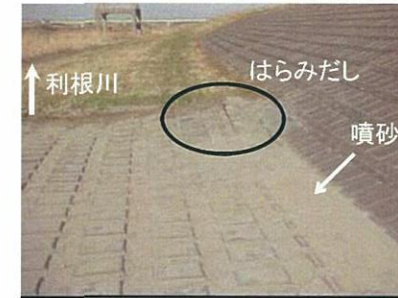
護岸のはらみだし, 噴砂(3/18)

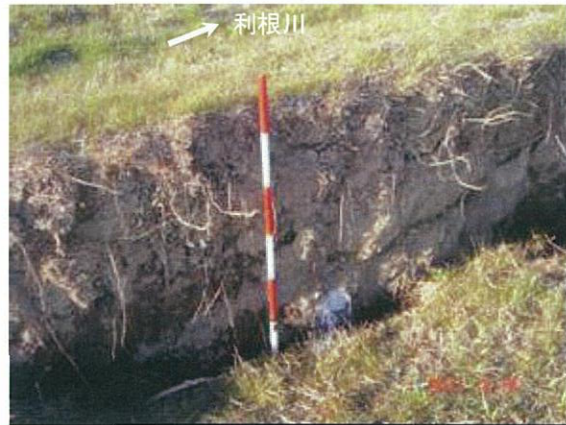
裏のり肩の縦断亀裂・沈下(3/18)

- ▶ 裏のり肩に縦断亀裂が生じ, 天端が1~1.5m程度沈下.
- ▶ 川表の護岸がはらみ出した.

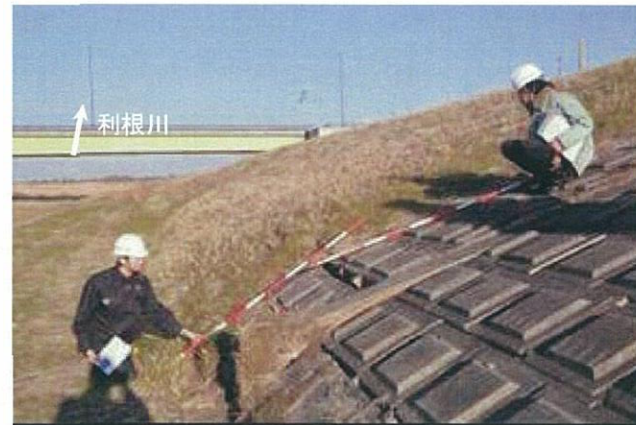
護岸のはらみだし(3/18)

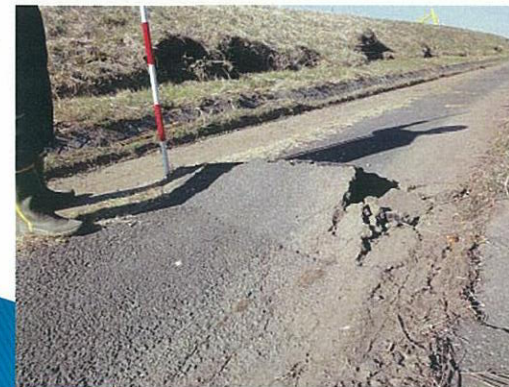
裏小段(3/18)

- ▶ 延長600m以上にわたって, 川裏のり肩に縦断亀裂・段差を確認.
- ▶ 堤防延長方向に天端の凹凸を確認.
- ▶ 川裏側ののり尻の隆起, 階段部の破損, 堤脚水路の変状.
- ▶ 川裏側小段の舗装に堤防延長に圧縮を受けたような盛り上がりを確認.

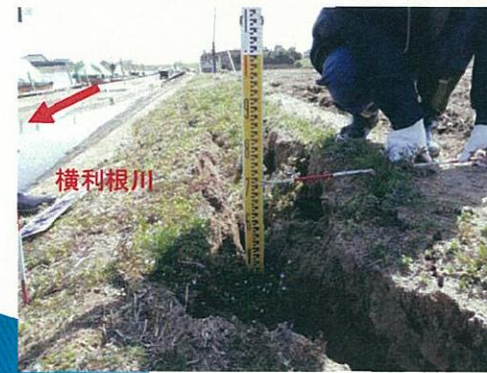
天端の状況

- ▶ 天端に縦断亀裂を生じるとともに、堤体が沈下により一部水没した.
- ▶ 護岸に変状を生じた.

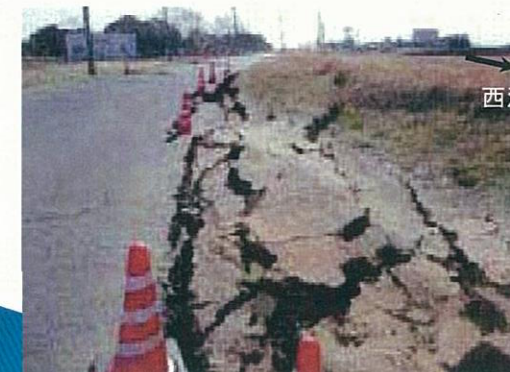
川裏の状況

- ▶ 天端に縦断亀裂・沈下が生じ段差を確認.
- ▶ 護岸に変状を確認. 併せて噴砂が見られた.
- ▶ 裏のり尻に隆起とともに亀裂を確認.

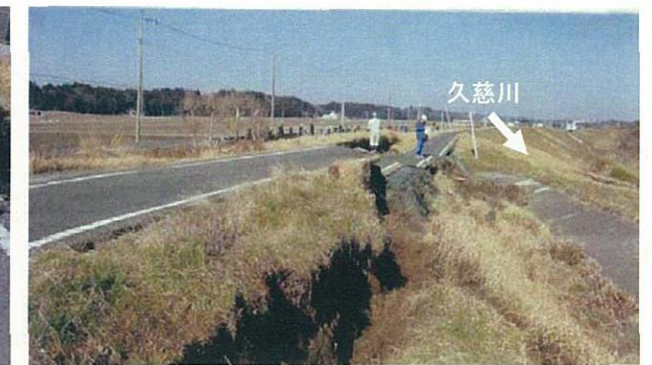
のり肩の状況

- ▶ 天端及にずれ及び横断亀裂を生じた.
- ▶ のり肩に縦断亀裂を生じた.

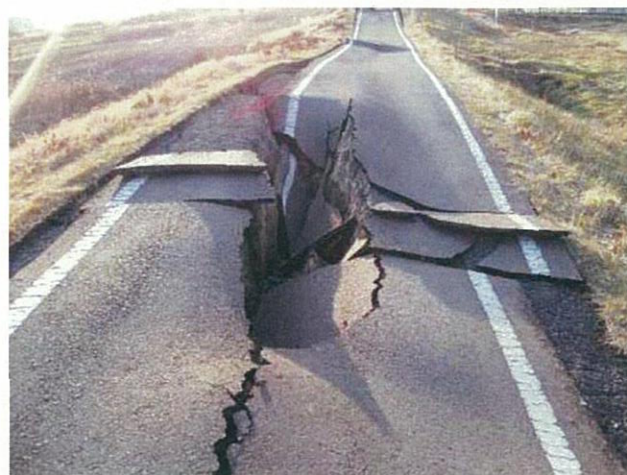
天端の状況

- ▶ 天端に陥没を伴う縦断亀裂.
- ▶ 天端及びのり肩に深さ65cm程度の縦断亀裂を生じた.

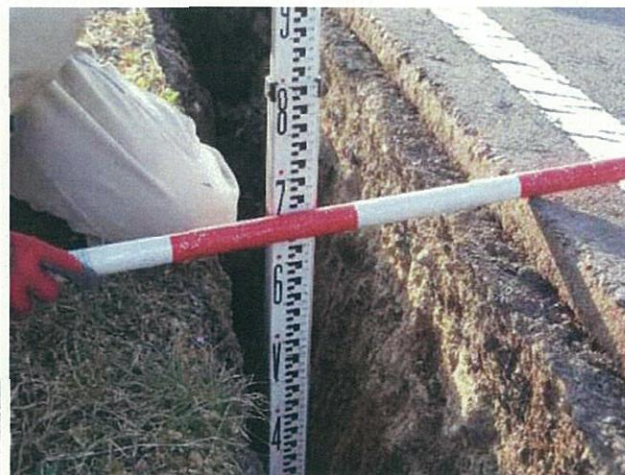
のり肩の状況

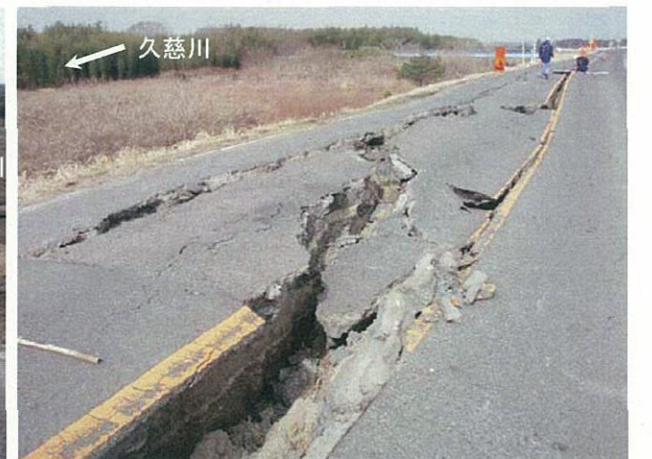
天端の状況

- ▶ 天端縦断方向に亀裂及び段差が生じた.

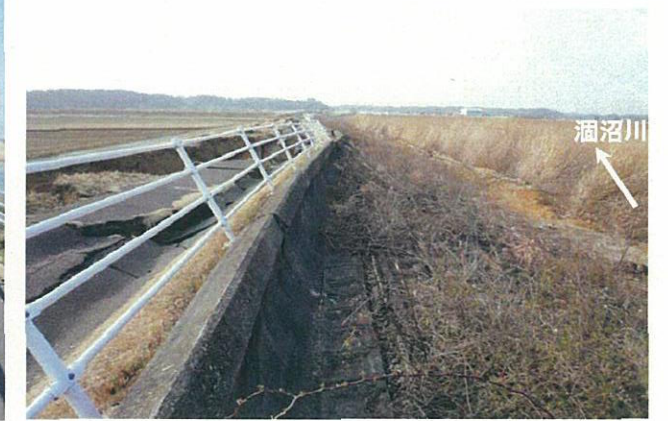
川表の状況

- ▶ 天端に亀裂・沈下を確認.
- ▶ 川裏のり面の崩壊を確認.
- ▶ 川表護岸の変状を確認.

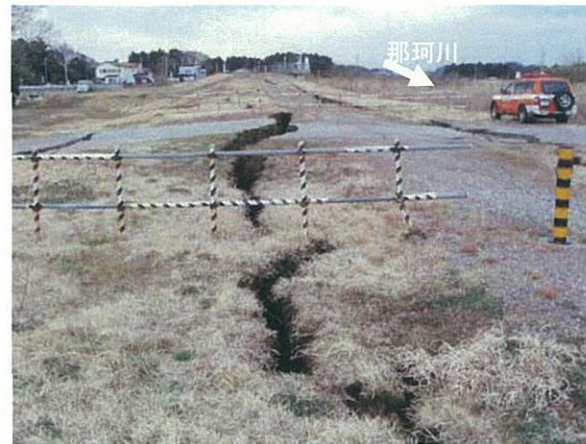
天端の状況

- ▶ 天端に縦断亀裂を生じた.
- ▶ 縦断亀裂底部に噴砂痕あり.

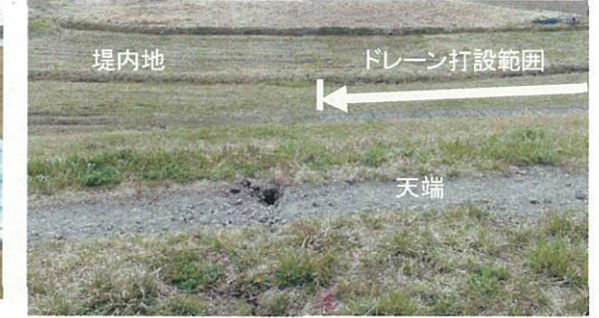
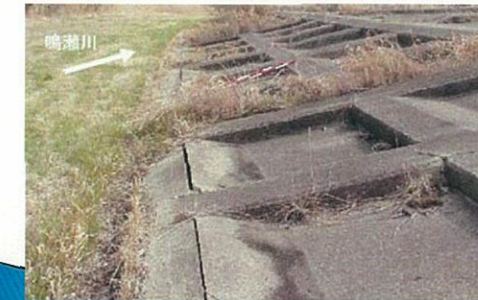
川表側のり尻の護岸のはらみ出し (無体策区間, 4/15)

- ▶ 下流側の無対策区間では、天端の沈下、裏のりの縦断亀裂、護岸のはらみ出しが生じた。
- ▶ 対策区間と無対策区間の境界付近で、天端に横断亀裂(幅10cm, 深さ50cm程度)が発生。

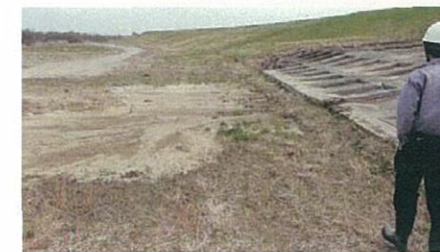
表のり尻部の噴砂 (4/15)

- ▶ 上流側の無対策区間においても、天端の沈下、裏のりの縦断亀裂、護岸のはらみ出しが生じた。
- ▶ 表のり尻部に噴砂痕あり。護岸の表面にも砂が少量堆積。
- ▶ 対策区間と無対策区間の端部で横断亀裂が発生。

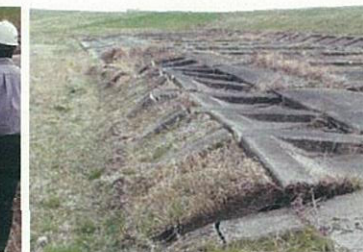
川表側の護岸のはらみ出し (4/15)

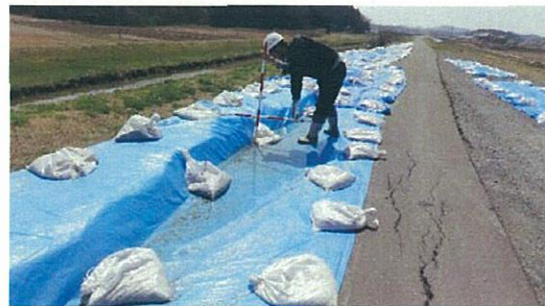
天端の縦断亀裂および段差 (4/15)

- ▶ 2003年7月宮城県北部の地震により被災し、本復旧にあたり裏のり尻にドレーン (高さ50cm × 2段)が設置された箇所。
- ▶ 天端に縦断亀裂および段差 (30cm程度)が生じた。
- ▶ 裏のりには特に変状が認められない。堤体の上部で変形が生じたものと考えられる。

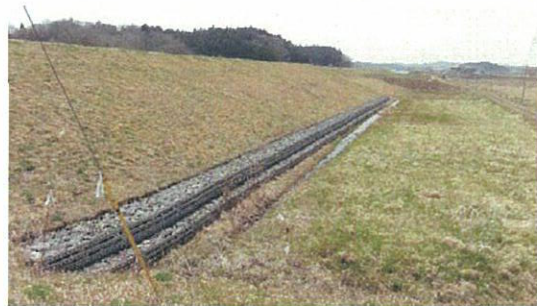
裏のりの状況 (4/15)

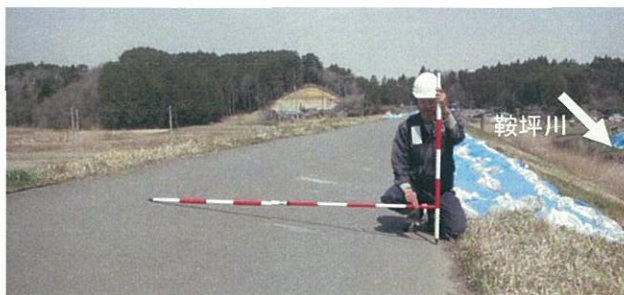
天端の傾斜 (4/15)

- ▶ 下流側の無対策区間では、天端の傾斜 (1/10程度)、表のりのはらみ出しが生じた。
- ▶ 堤体の上部で変形が生じていた様子。
