宮城県北部地震による堤防の被災メカニズム

鳴瀬川堤防の地震被災メカニズムの検討

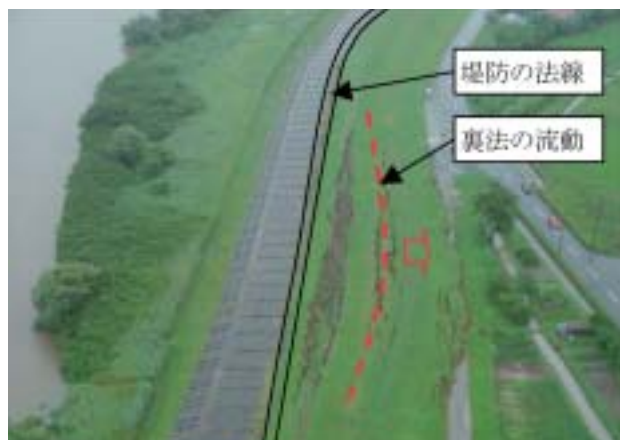
写真一 堤防被災状況(鳴瀬川右岸13.0km 木間塚1)

写真-1は、鳴瀬川中流部右岸の木間塚その1地区の被災状況である。堤防天端に大きな段差が発生し、川裏側

への流動が確認できる。

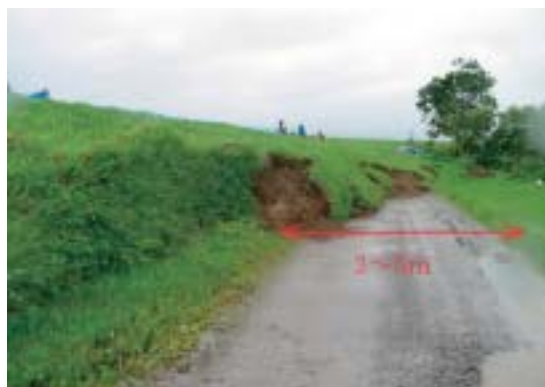
写真-4 木間塚その1 川裏側の土砂流動

法尻の流動は幅5m程度（写真-4）発生し、堤防に平行する側道を埋没させていることが確認できる。土質状態は、含水量が多く泥濁化している状態であった。なお、現地では、崩壊土砂の先端部から水が噴出していたことが確認されている。

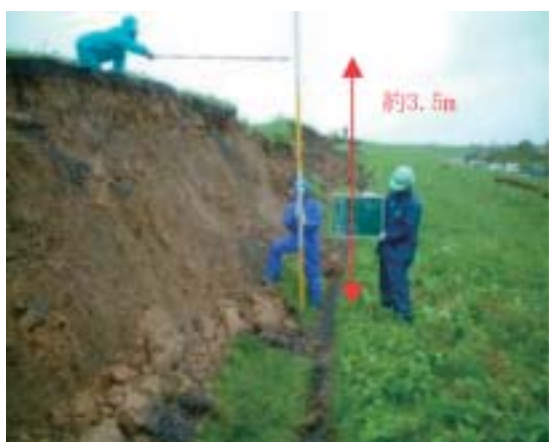
写真-2 木間塚その1 段差の状況

発生した段差は高さ約3.5m（写真-2）で、縦断方向に亀裂が100m程度連続している。また、亀裂の深さは2m程度（写真-3）で、亀裂内部には地下水と思われる水が確認されているが、亀裂発生後の降雨による水の可能性もあるため、ボーリング孔の観測水位とあわせて、後述する解析に用いる堤体内の水位を評価した。

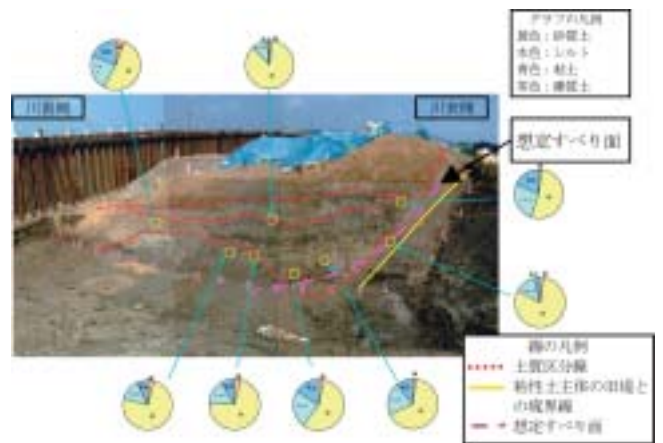
図一六 開削調査 (木間塚その1地区)

大規模な被災箇所については、緊急災による仮締め切りが施されており、被災した堤防の詳細調査のため、開削調査を実施した。この結果、地震による堤防変形のすべり面が確認されるとともに、堤体下部の基礎地盤からと考えられる砂脈が確認された。

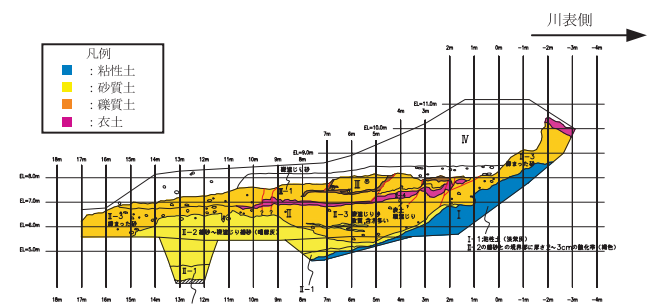
図一七 開削調査断面図 (木間塚その1地区)

a) この結果、堤体の安定が失われ、旧堤体（粘性土）の境界に沿うように堤内側へのすべり破壊が生じたものと考えられる。（開削調査により確定）

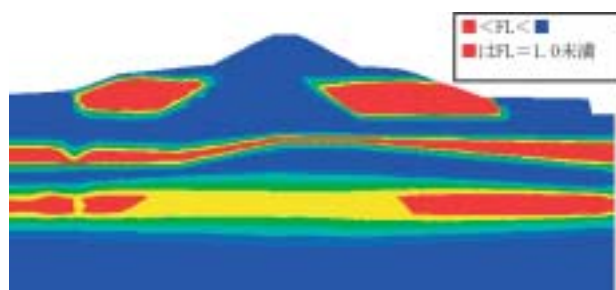
図-12 FL分布図（本震時）

図-12は、本震時のFL分布であり、堤体内に $FL < 1.0$ の液状化範囲が広く分布していることがわかる。

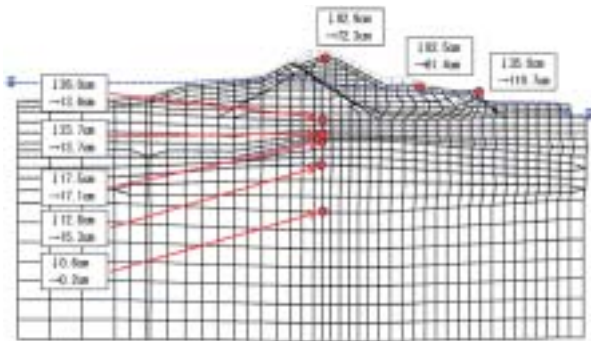
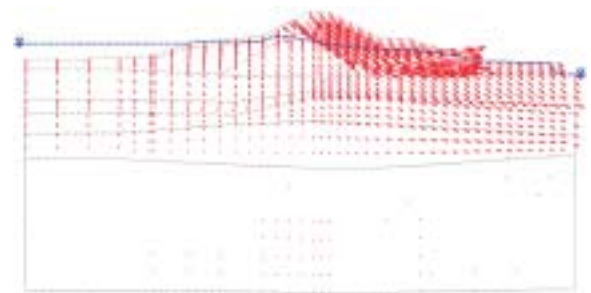
図-13はALIDの変形図、図-14は変位ベクトル図である。川裏側の水平変位量が約1.2mと大きく、実被災と同様の変形形態が再現されている。

前掲の図-13、-14の変形図、変位ベクトル図のとおり、堤防天端における変形量は最大で92.9cmとなり、川裏側では、堤内側への水平変位量が119.7cmとなる。変位ベクトル図を見た場合、実被災同様、川裏側へのす

べり破壊が生じていることが読み取れる。

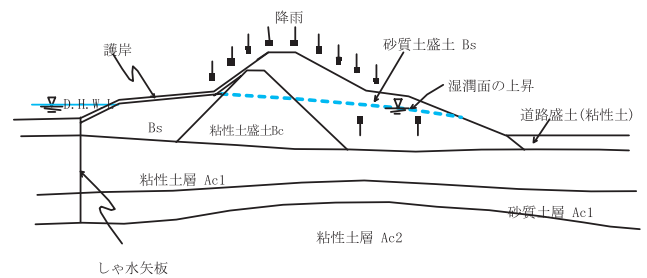
図-15 地震前の状況

a) 川表側は粘性土主体の旧堤、川裏側は砂質土主体の盛土で拡幅した形態。さらに川裏法尻部には粘性土主体の盛土（道路）がある。基礎地盤は表層が粘性土（Ac1）、その下に砂層（As1）が分布。

b) 川表には法枠護岸、護岸基礎には遮水矢板が施されている。

a) 降雨により河川水は上昇していたが、遮水矢板、護岸により河川水の堤体への浸透は抑制されていたと考えられる。しかしながら、降雨浸透により堤体の

飽和度及び浸潤線が上昇し、堤体強度も低下したと考えられる。

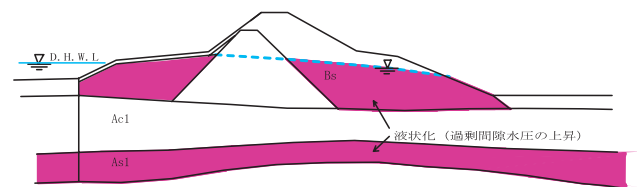
図-16 地震時の状況

a) 前震によりAs1層の一部及び堤体内砂質土の浸潤線（地下水位）以下で液状化が発生し、間隙水圧の上昇、堤体強度の低下が生じたと考えられるが、大きな変形や亀裂は生じなかったと推定される（前震後の点検では発見されていない）。

b) 前震の7時間後に発生した本震により、堤体下部およびAs1層の液状化の範囲が拡大し、これらの層の剛性・強度の低下が一層進んだものと考えられる。地表面最大加速度は本震に比べ前震が大きかったが、前震では被災が無かったことから一定規模以上の加速度の継続時間（表-1参照）が堤防変形に大きく関係していたと考えられる。

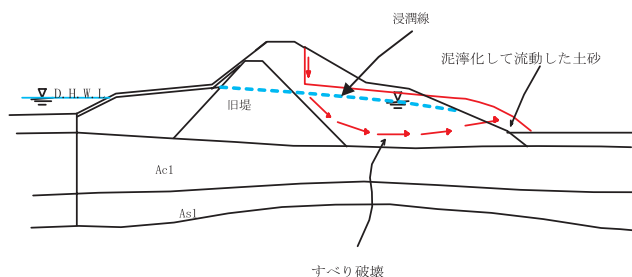
図-17 被災時の状況

b) すべり破壊端部の盛土土塊の一部は、泥滑化したような状態であった。盛土内で飽和度が高く、液状化

したことが窺われる。

- c) 一方、川表側には変状等が確認されなかった。川表は遮水矢板および護岸が設置されており、変状抑制に効果があったと考えられる。
- d) なお、As1層の液状化に伴う沈下も生じたと考えられる。しかしながら、堤体内や堤防周辺での噴砂の跡は確認できなかったことから、Ac1層は破壊されなかったと考えられる。

堤体は水が抜けにくい構造であったため、降雨浸透に伴い堤体の浸潤線が上昇し、盛土の強度低下が進んだ状態で地震による振動が加わり、堤体内の砂質土部分が液状化し崩壊した。

試算結果より、降雨浸透の抑制対策、若しくは浸潤線が上昇しにくい対策、すなわち堤防の表面遮水対策や裏法戻ドレーンの設置等による堤防の質的強化対策を施せ

ば被災が軽減できる可能性があると考えられる。

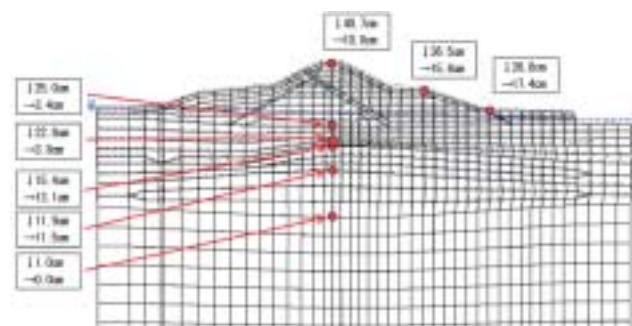
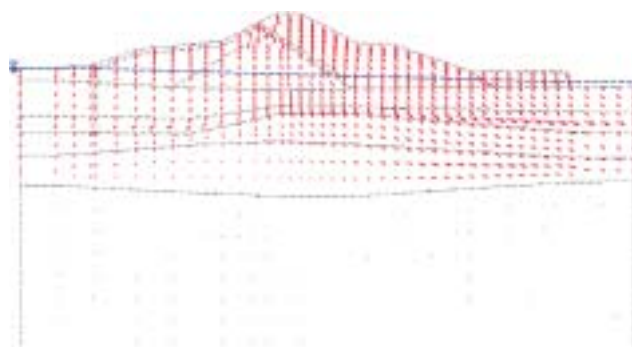
堤防天端における変形量は最大で40.7cmとなり、降雨浸透時の半分以下となる。

川裏側では、堤内側への水平変位量が17.4cmとなり、降雨浸透時の約1/7の変位にとどまる試算結果を得た。

また、変位ベクトル図を比較した場合、降雨浸透時にはすべり破壊のような土塊移動が発生しているが、降雨浸透が無い場合は変位が小さい。
