令和2年7月豪雨災害調査報告

河川政策グループ
首席研究員

1 調査概要

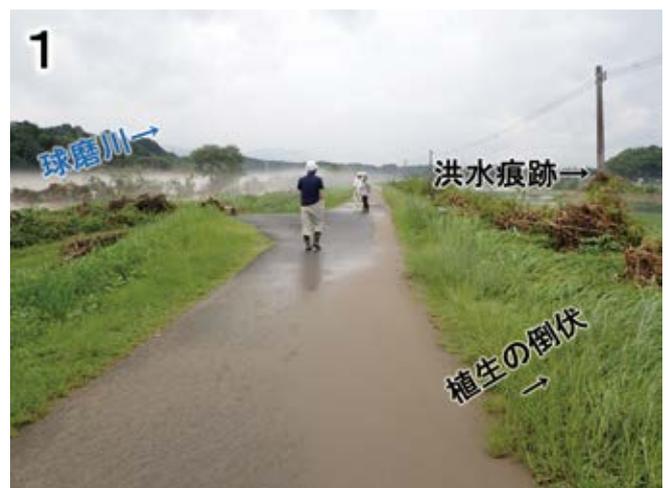
堤防天端に土が乗っている。植生は堤内地側に倒伏しており、越流が生じたものと考えられる（図 7）。堤防高は 1.5m 程度であり、痕跡水位は堤防天端より 1m 程度高い。

堤内地裏法付近の植生は一部、上流側から下流側に倒伏しており、越流した水が、堤防に沿って下流側に流下したものとみられる。

図7 堤防天端の植生と洪水痕跡

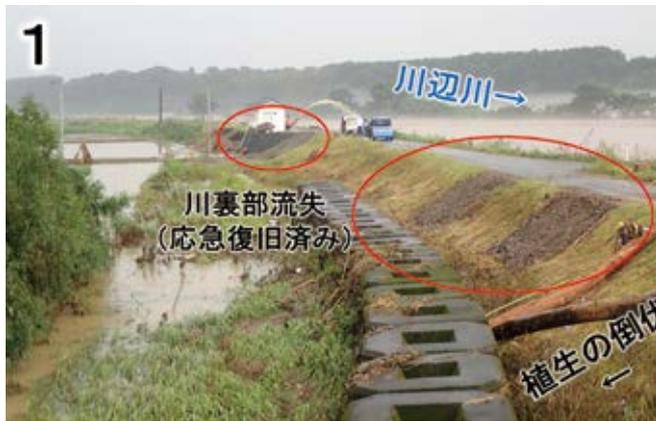
2.1 の球磨川右岸 66.0k 付近から川辺川右岸 0.8k 付近まで断続的に川裏部が流失していることが確認でき、一連で越水したものと推測される。植生は堤内地側に倒伏しており、越水が生じたと思われる。7月11日の調査時点で川裏部の流失箇所は応急復旧が完了していた (図10)。

図10 権現橋上流側の被災箇所

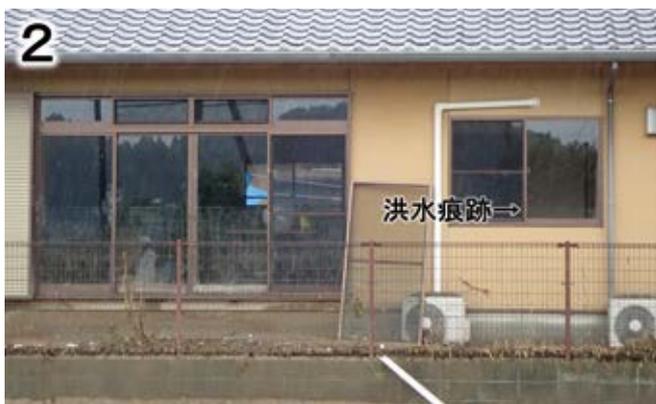
図11 浸水したグループホーム

堤防高は 2m 程度である。堤内地の痕跡水位は堤防天端高と同程度であり、越流水深はさほど大きくなかったものと推察される。堤内地にはグループホームがあり、1.2 ~ 1.5m 程度浸水したと見られる (図11)。

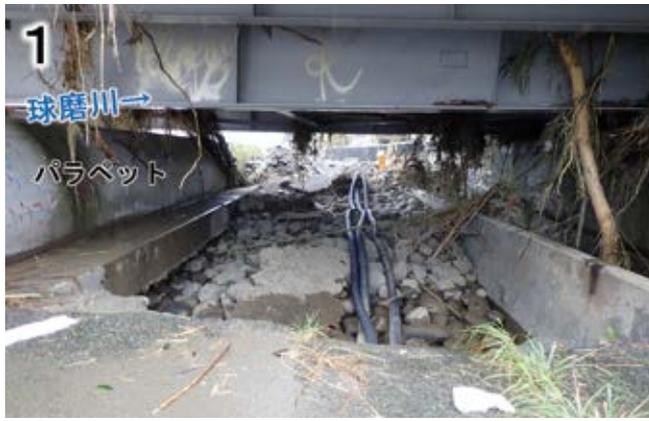
図13 人吉橋側道直下の洗堀

人吉橋側道橋の直下では、パラペットの裏（堤内地側）が洗掘されていたが、パラペット自体の損傷は見られなかった（図 13）。

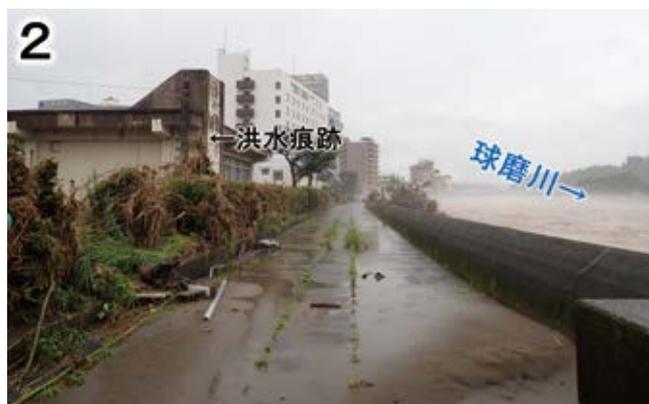
図14 洪水痕跡

パラペットの高さは 0.8m 程度であり、パラペットの天端より 2m 程度高い箇所で漂流物（ゴミ）が見られた。また、漂流物は川表側から付着していた（図 14）。

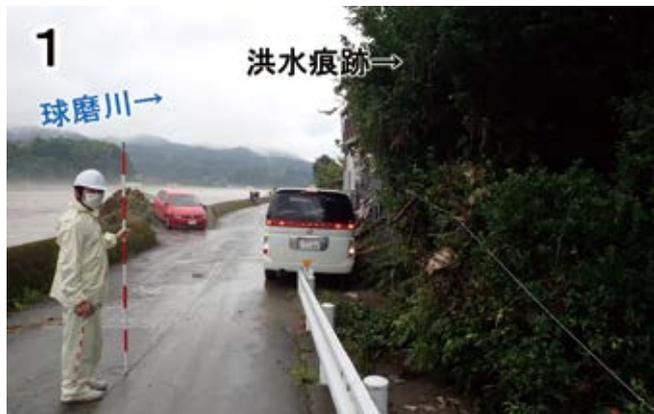
図 16 洪水痕跡

痕跡水位はパラペットの天端高より 2m 以上高い（図 16）。パラペット自体に損傷はみられないが、パラペットよりも高い擁壁が折れて堤内地側に倒れていた。また、坂路のアスファルト舗装と路盤の一部が流失していた（図 17）。

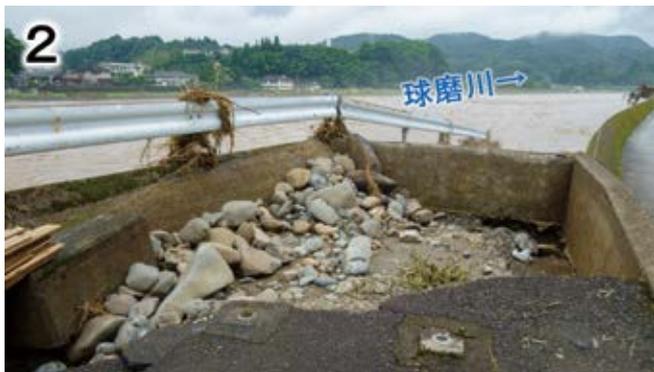
図 17 アスファルト舗装の流失

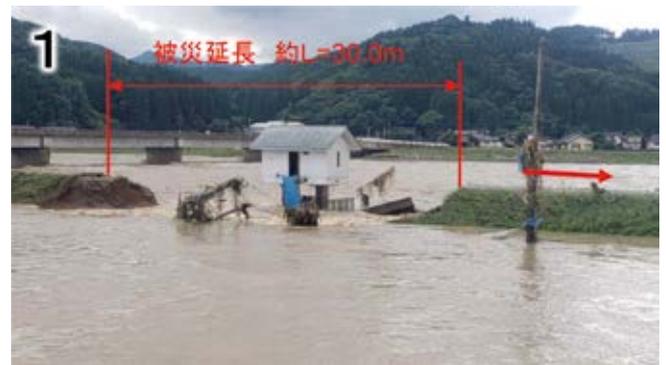
7 月 4 日の午前 7 時 20 分頃、越水が生じる映像が住民により記録されており、20 分程度で川裏部が一部流失する様子が確認された⁸⁾。最終的には決壊している（決壊時刻は不明）。なお、浸水範囲は支川の万江川により人吉市街地の氾濫原とは切り離されている。

図 18 決壊時の状況⁹⁾

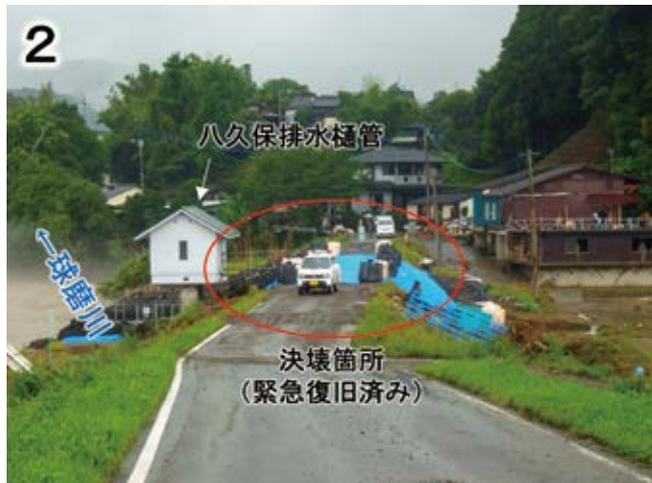
7 月 11 日の調査時点で川裏部の流失箇所は緊急復旧が完了していた。決壊箇所付近は、堤防の裏法面の一部に侵食痕が確認できるが、天端アスファルトは川表側に流出し、堤防表面の植生も川表側に倒伏している（図 21）。また痕跡水位は、川表側・堤内地側とも堤防天端よりも 2m ~ 3m 程

図20 決壊箇所全景

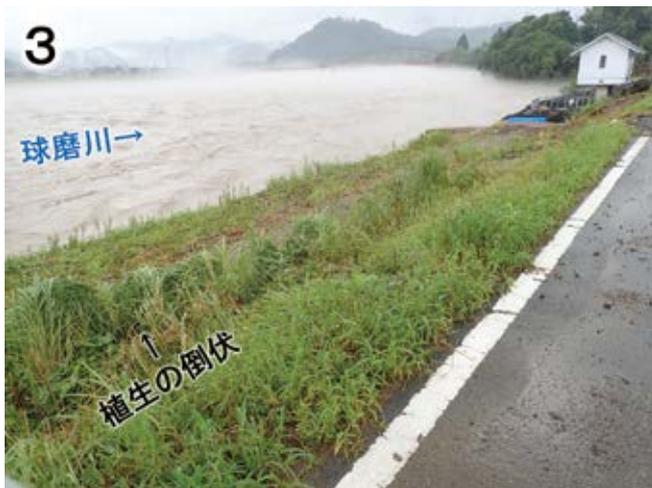
前述の映像と併せて考えると、越水の最初の段階では川側から越流をしたが決壊には至らず、その後逆越流により決壊した可能性が考えられる。

図21 植生の倒伏

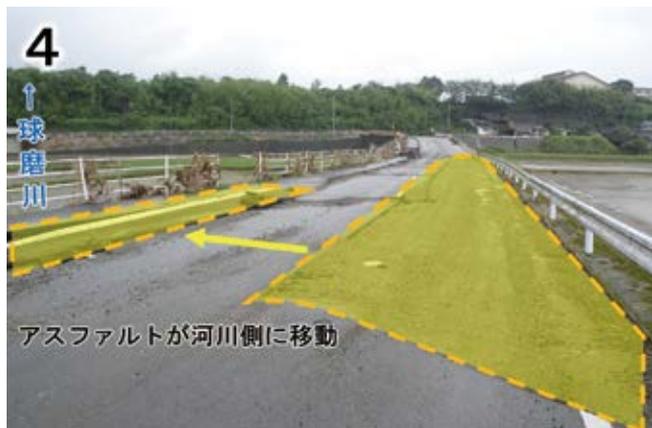
度高い。また、決壊箇所から堤内地側に直線で100m程度離れた道路のアスファルト舗装が決壊箇所に向かって剥離していた(図22)。

図22 堤内地のアスファルトの剥離

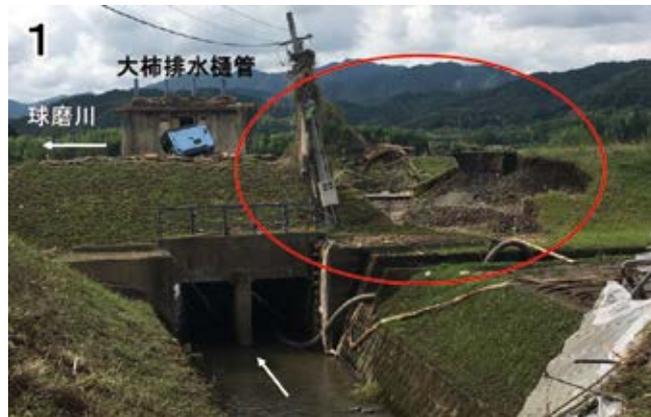
大柿排水樋管の直上流の球磨川左岸 55.0k で決壊が生じた。7月8日に新たに記者発表された決壊箇所であり、国土交通省の災害情報⁷⁾によると、決壊延長は約10mである。

図23 決壊直後の状況(参考文献¹⁰⁾に加筆)

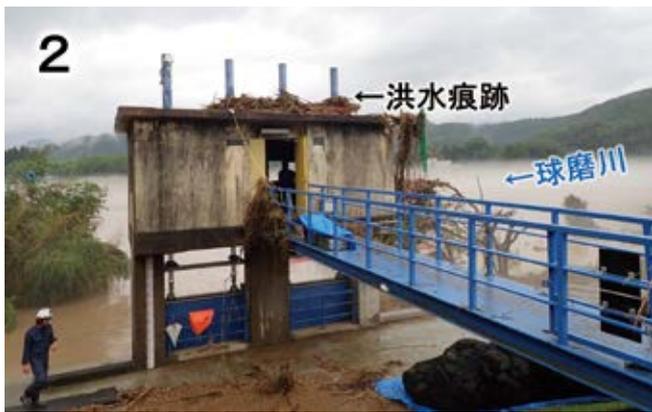
電柱や操作室上部の漂流物(ゴミ)より、痕跡水位は堤防天端よりも2m~3m程度高い(図25)。

図 25 洪水痕跡

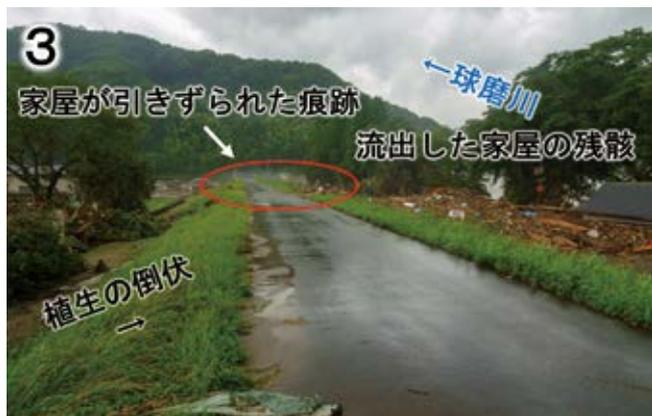
決壊箇所付近は、天端アスファルトが川表側に流出し、堤防表面の植生も川表側に倒伏している。また、川表側のり面や高水敷に天端を超えて流失したと考えられる家屋の残骸が見られた(図26)。

図 26 植生の倒伏と家屋の残骸

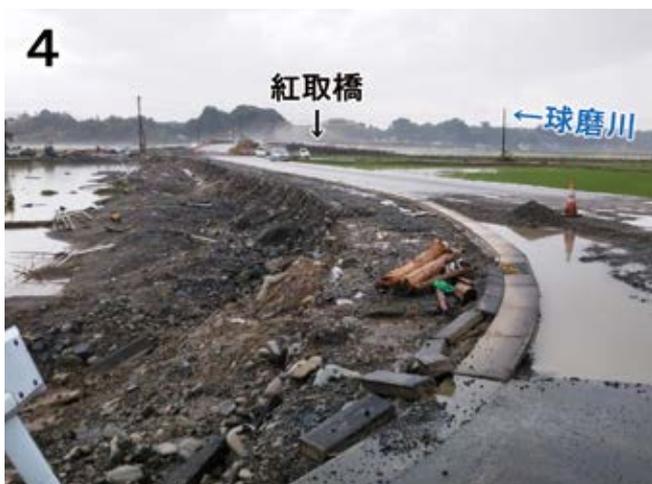
上流の紅取橋付近に堤防の低い区間が有り、橋梁取付道路のガードレールが下流側に倒壊していること、取付道路の下流側が洗掘されている（図 27）ことから、決壊箇所上流の堤防の低い区間（図 28）から越水した氾濫水が堤内地を下流に向かって流下し、決壊箇所付近で逆越流をしたことにより決壊した可能性が考えられる。

図 27 取付道路の洗掘

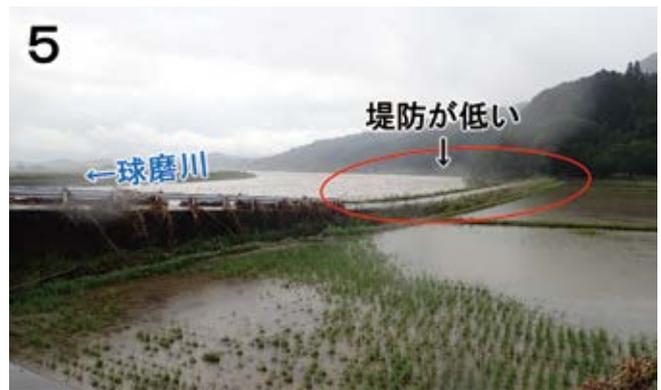
図 28 堤防が低い区間

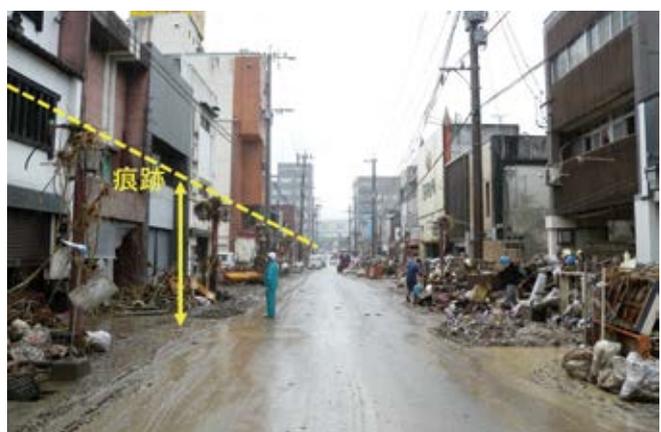
人吉市中心部のうち、特に浸水深の大きい紺屋町の状況を図 29 に示す。路面には泥が堆積し、歩道に沿って水害廃棄

図 29 山積みの水害廃棄物と街路灯の漂着物

物が山積みになっていた。街路灯の先端まで漂着物が付着していることや、商店の屋根に付いた痕跡から、浸水深は3～4mと確認できた。

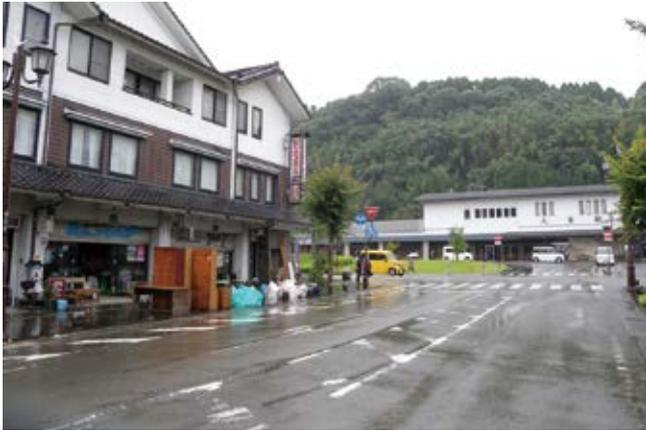
市街地からJR人吉駅に向けて地盤が高くなっており、駅舎は浸水していない。ロータリーを挟んだ駅前の土産物店は浸水被害を受けていることから、氾濫水が駅舎の手前まで到達したことがわかる（図30）。

図30 人吉駅周辺

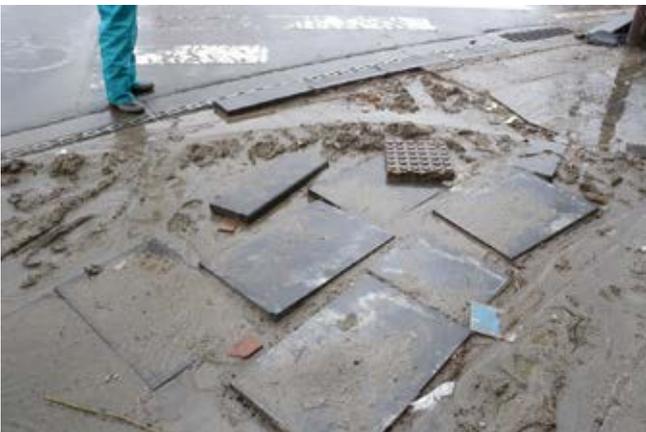
上青井町の交差点では、歩道のタイルが剥がれて散乱していた。市街地に起伏があり、建物も密集していることから、局所的に高速流が発生したものと推測される（図31）。

図31 剥がれた歩道のタイル

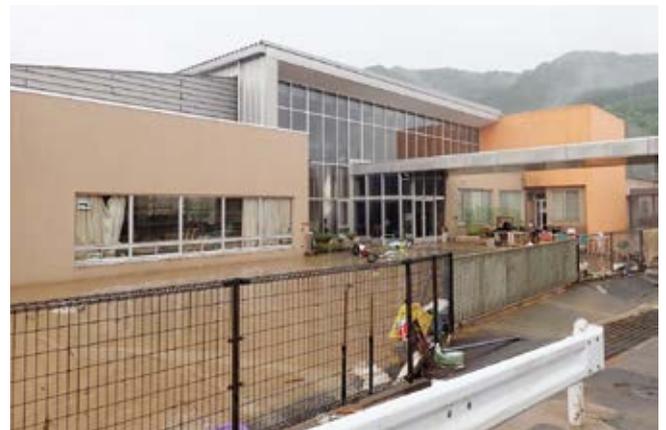
特別養護老人ホーム「千寿園」は1階部分に泥が堆積していた（図32）。隣接する球磨村立渡小学校の校庭にも泥

図32 特別養護老人ホーム「千寿園」

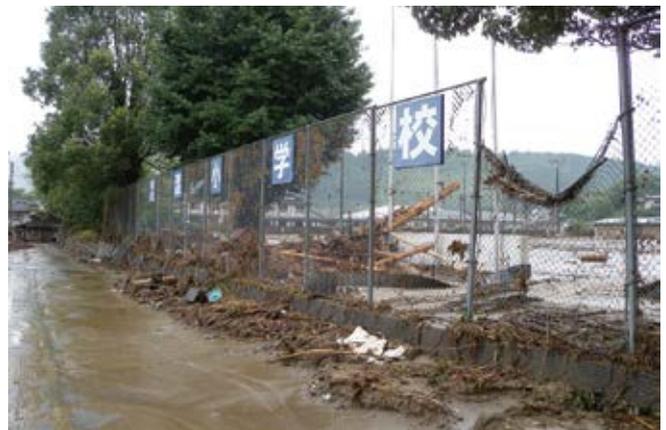
図33 球磨村立渡小学校

が堆積していたほか、付近には流木などの漂着物も集積していた（図 33）。なお、流木の多くは山林に放置された間伐材が流出したものと推測される。

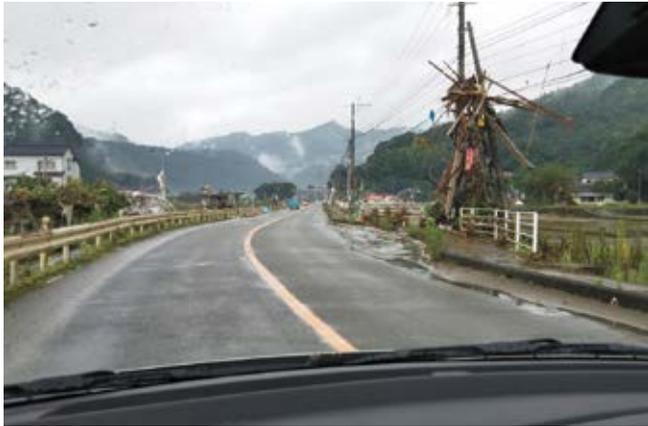
国道 219 号線は、千寿園付近から人吉市との境にかけて 1km 以上にわたり、電柱や電線に漂着物が絡まっていた（図 34）。JR 肥薩線の渡駅も浸水により屋根瓦が損傷していた（図 35）。

図 34 電柱に絡まった漂着物（国道 219 号）

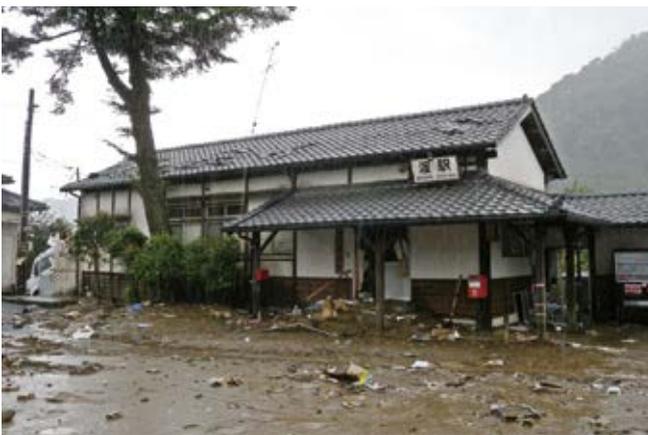
図 35 JR 肥薩線渡
