# 河川堤防の洪水被害特性及び氾濫現象に関する実験研究

## INVESTIGATION ON FLOOD DAMAGE OF RIVER LEVEE AND EXPERIMENTAL STUDY ON INUNDATION CHARACTERISTICS

河川・海岸研究室 責任研究員 尹光錫

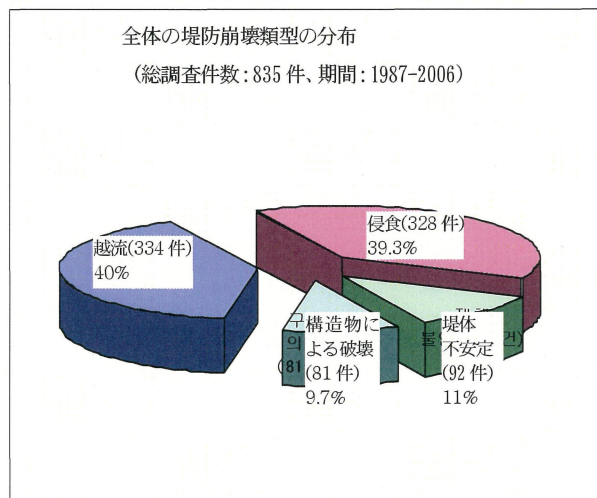
図-1 河川堤防崩壊の類型 (1987 年~2006 年)

堤防崩壊の類型は大きく越流、侵食、堤体不安定、構造物による破壊に分けられる。1987年から2006年の堤防崩壊事例835件を原因別に分類して図-1に示した。越流と侵食による堤防崩壊が全体の約80%を占めており、約20%が堤体不安定と構造物による崩壊であった。2006年7月に全国各地で発生した堤防崩壊の類型を図-2にまとめた。越流や侵食による堤防崩壊が調査期間の平均値

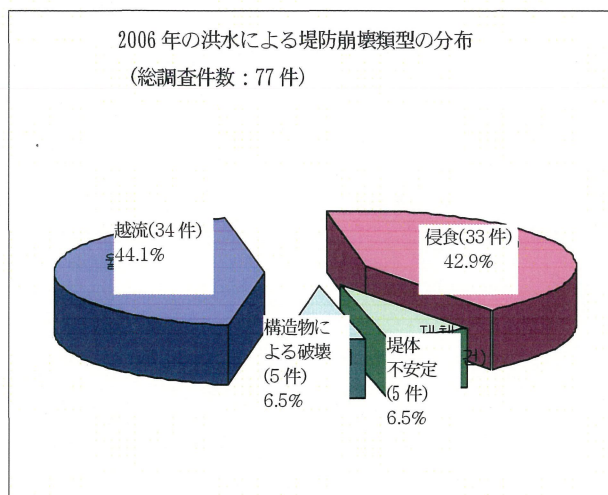
図-2 河川堤防崩壊の類型 (2006 年)

より高いことが分かる。この他にも、洪水被害に関する最近の多くの調査結果から、降雨量や降雨強度が増加したことで計画規模を超える洪水発生頻度が増えていることが分かる。

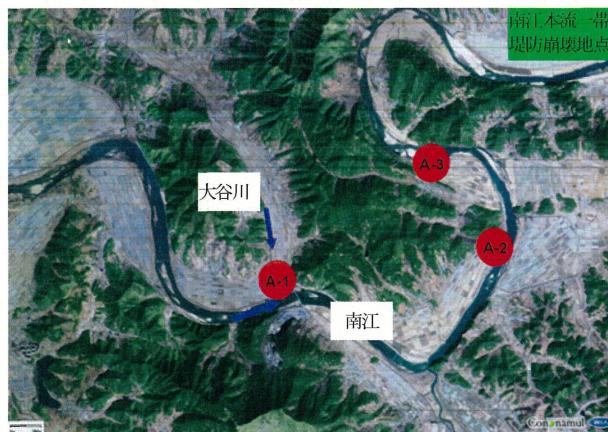
(a) 南江本流

2006 年 7 月 8 日から 7 月 29 日まで、台風や集中豪雨などの影響で南江流域、安養川、安城川等で堤防崩壊が発生した。表-1 にその代表的な例をまとめた。安養川 1 ヶ所と安城川 3 ヶ所でそれぞれ漏水と侵食が原因の堤防崩壊が発生している。洛東江水系の南江流域 15 ヶ所は計画規模を超える洪水により堤防越流が発生している。1996 年・1999 年の臨津江の洪水、2002 年台風ルサ・2003 年台風マエミーによって発生した洪水当時にも越流による堤防崩壊が多く発生した。近年に入り、計画規模を超える洪水頻度が増えており、これに対する分析と対策が急がれている。本研究では、越流による堤防崩壊で大きな被害を被った南江本流・支流の大谷川・潁川江の被害事例を中心に被害の原因について分析した。南江流域の堤防崩壊地点は図-3 のとおりである。

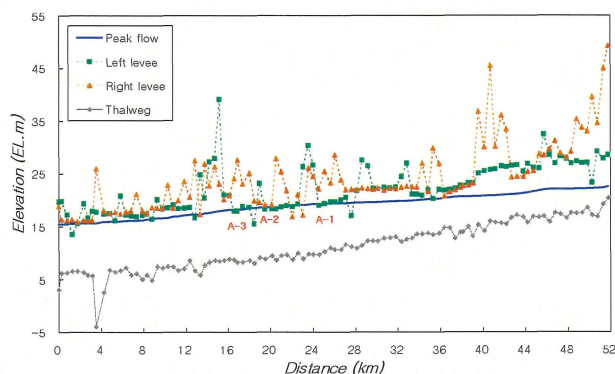
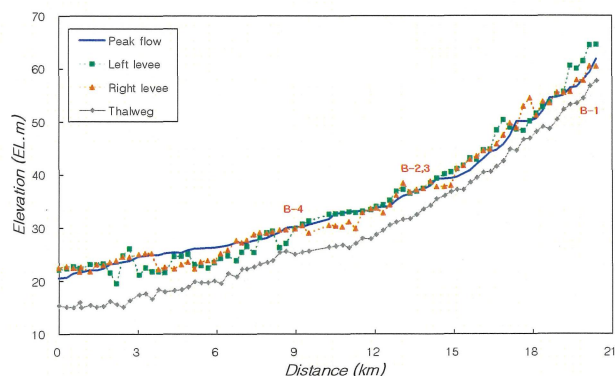
図-6 1次元数値解析による水位算定の結果  
図-6 のように、堤防が崩壊していないと仮定して計算

された洪水水位は、実際の堤防崩壊地点の堤防高より高かった。このことから越流によって堤防が崩壊したことを推定できる。

麻津堤と大谷堤は南江本流に位置しており、7月10日洪水時に南江ダム放流によって堤防が崩壊し越流被害が発生したが、当時の放流量は制限放流量  $800 \text{ m}^3/\text{s}$  の半分である約  $350 \text{ m}^3/\text{s}$  に過ぎなかった。以上のことから、南江ダム下流部の洪水疎通能を見直すと共に、狭窄部の拡張、河道整備、堤体補強などの対策が必要であることが分かる。
