# 被災から学ぶ堤防技術

Improvement of Levee Design Technology based on Learning from Levee Damage

調査第一部 上席主任研究員 佐古 俊介

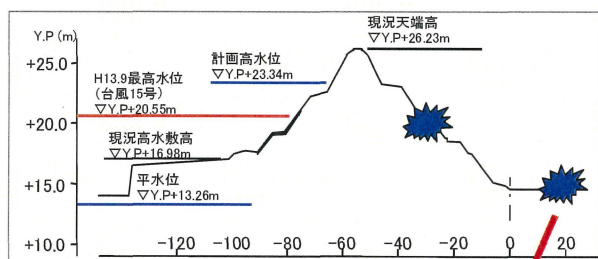
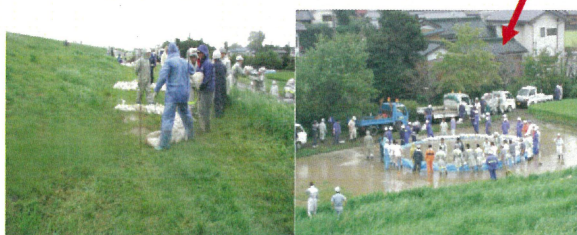
図-3 利根川における被災状況

2001年9月、台風15号の影響により、8日夕方から降り続いた豪雨は11日夜までに利根川上流域平均雨量で246mmに達した。この降雨により、利根川は増水し、利根川上流の7観測所で警戒水位を大きく上回る水位を観測した。この結果、利根川右岸139kで噴砂を伴う基礎地盤漏水が2箇所で発生、また、堤体漏水が発生した。

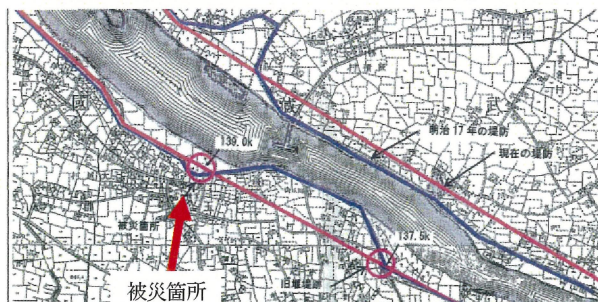
図-4 旧堤防（赤線）と現堤防（青線）の重ね合わせ図

まず、過去の地形図と現地形図を重ね合わせたところ、被災箇所は1884年に存在した旧堤防と、現在の堤防の交差部にあたることが分かった(図-4)。旧堤防の入り方と、その土質によっては、裏のり尻付近に浸透水の行き止まり構造を作ることになり、これが堤体漏水の一要因になっているのではないか、ということが推定された。

したがって、「指針」へのフィードバック事項としては、今後の安全性照査実施断面の選定条件として上記条件を追加すること、そのような箇所の抽出にあたっては、旧地形図と現地形図の重ね合わせを行うこと、の2点について追記することとした。

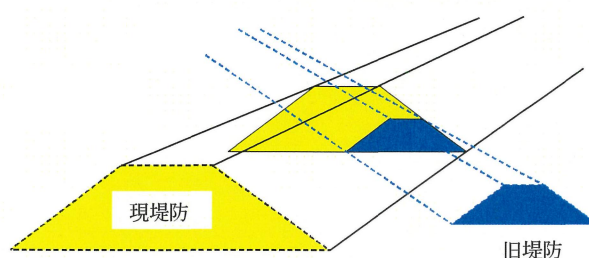
図-5 現堤と旧堤の交差部における断面構造模式図

- 粘性土の旧堤と新堤の交差部であり、堤体の中に行き止まり構造を内包している。
  - 1949年計画による浚渫築堤(締め固めをしておらず、透水性が高い)が、川表から川裏に連続している。
- したがって、堤体内に浸透した水は粘性土の旧堤防によってせき上げられて漏水を発生すると同時に、浚渫築堤による透水性の高い材料を通ってきた浸透水も裏のりで漏水する、その両方の原因により堤体漏水が生じたと推定される。

したがって「指針」へのフィードバック事項としては、モデル化にあたって、旧堤防と現在の堤防の交差部は念入りにボーリング調査等を行い、上記のような堤体構造を照査モデルに十分反映すること、河床の浚渫土砂を利用している堤防は、材料の連続性、定数設定に特に留意し、照査モデルに適切に反映させること、の2点について追記することとした。

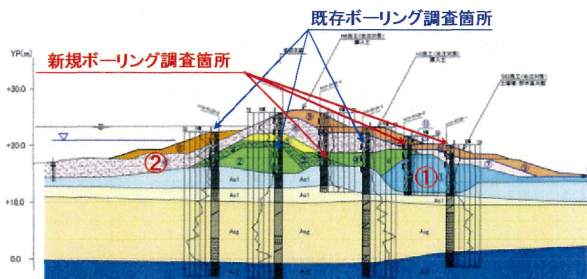
図-6 被災断面における堤防土質構造

- ・ 地形図からの読みとりどおり、堤防ののり尻付近に旧堤防が存在することが確認され、土質は粘性土であることが分かった(図-6①)。
- ・ 1949年計画による大規模築堤時には、工事記録によると比較的透水性の大きい砂質土である河床の浚渫土砂による築堤がなされた箇所が多い。これが川表から川裏に連続して分布していることが分かった。

(図-6②)

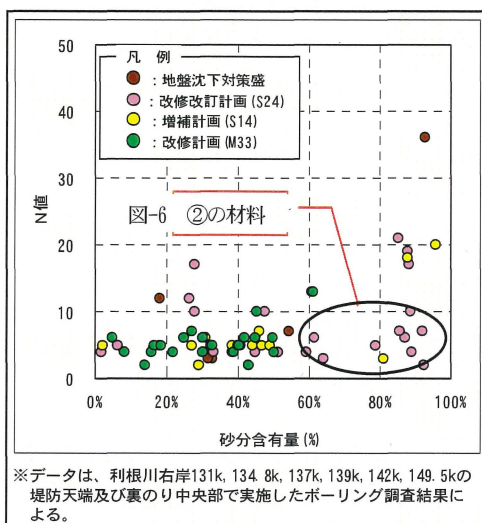
図-7 被災断面堤体材料の砂分含有率とN値

- また、開削調査ではこの築堤部分から水のシミだしが確認され、さらに、この築堤材料はN値も低く、砂分含有量も多く、浸透に対し弱い材料であることが明らかになった(図-7)。
- のり尻から離れた堤内地においてボーリング調査を実施した結果、基礎地盤は、堤外側から堤内側に連続して分布する透水層が「行き止まり型」構造になっていることが明らかになった(図-8)。

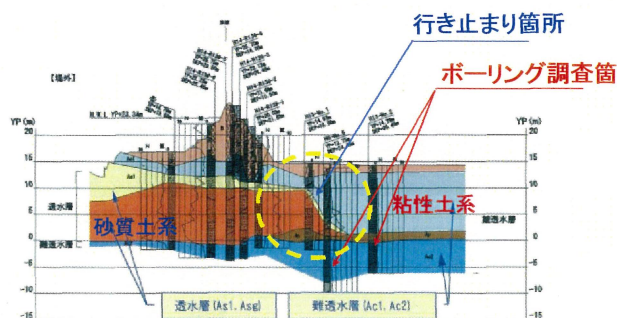
図-8 被災断面の基礎地盤土質構造

- 基礎地盤は、堤外側から堤内側に連続して分布する透水層が「行き止まり型」構造になっている。
- したがって、川側から供給された水が基礎地盤の透水層を通り、粘性土の行き止まり地盤でせき上げられて噴砂を伴う漏水が発生したと推定される。

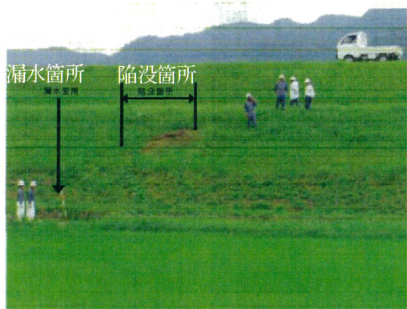
図-10 被災の状況

2006年7月の梅雨前線に伴う豪雨の影響により、7/16～7/19にかけて降り続いた豪雨は、11日夜までに斐伊川本川流域の総降雨量で378mmに達した。これにより、斐伊川本川堤防では堤防からの漏水や、のり面の陥没、護岸の崩壊等、14箇所では被災が発生した。特に本川右岸7.5k(今在家地先)では、堤体ののり尻から細砂を含む濁水の噴出を伴う漏水、および堤体裏のり面に陥没が発見された。

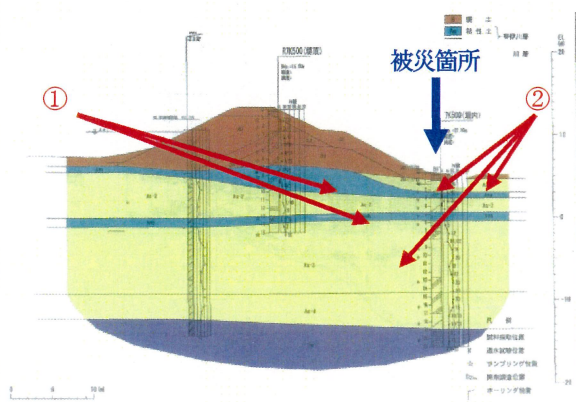
図-11 被災断面における堤防土質構造  
(①が粘性土、②砂質土)

被災箇所の堤体は砂質土、基礎地盤は砂質土主体として一部粘性土層が介在している。また、のり尻直近に農業用排水路が存在している。(図-11)

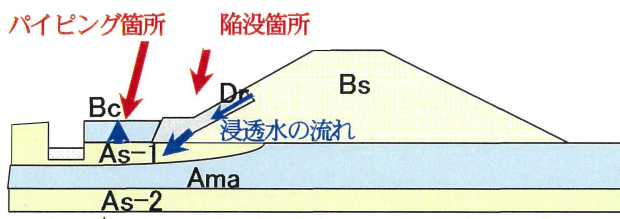
図-12 被災メカニズム模式図

開削調査の結果、のり尻付近の基礎地盤は砂質土層 ( $k=2 \times 10^{-3}$ ) (As1)、その下に堤体直下から延びる粘性土層 ( $k=1 \times 10^{-5}$ ) (Ac1) が連続して存在した。また、堤体は砂質土を主体とする堤体材料 ( $k=1 \times 10^{-2} \sim 4 \times 10^{-3}$ ) (Bs) であり、裏のり面下部からのり尻に碎石層 (Dr) が存在していることが分かった。なお、1989年以前へのり尻は亀甲ドレーン付近にあり、その後堤脚水路が造られ、現在の構造となったことが分かった。(図-12)

- ・ 堤脚水路によって基礎地盤の砂層はせき止め構造となっていた。
- ・ 亀甲ドレーンで引っ張られた浸透水は、砂質土層を通り、堤脚水路でせき上げられる。

- ・ その結果、旧のり尻部から水路（堤脚水路）間に盛土した粘性土層（Bc）下部の圧力が高まり Bc 層を突き破りパイピングが生じる。
- ・ 堤体の砂質土はパイピングに連動して移動し、亀甲ドレーン下に空洞化が生じ、陥没を生じた。

したがって、「指針」へのフィードバック事項としては、堤脚水路等の構造物が堤防直近にある場合は、直下の基礎地盤の連続性に留意し照査モデルに十分反映させること、やむを得ず堤脚水路等の構造物をのり尻付近に新たに設ける場合は、人工的に行き止まり地盤を作らないように設置深さや構造（排水構造等）に留意することの2点について追記することとした。
