# 道路構造物の被災等を踏まえた課題・論点と今後の対応

# 社会資本整備審議会 道路分科会

## 道路技術小委員会

# 道路構造物の被災状況のとりまとめ

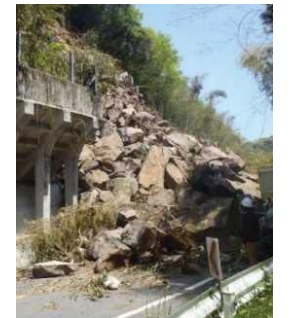
写真-10 落石の状況 (国道212号)

重要な緊急輸送道路から、防災対策事業を加速化

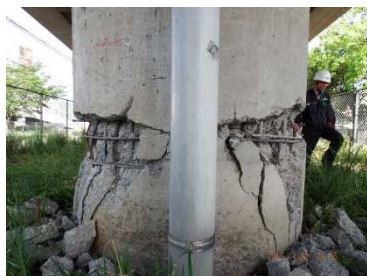
写真-1 市道中央線・中央線陸橋  
における段落し部の損傷

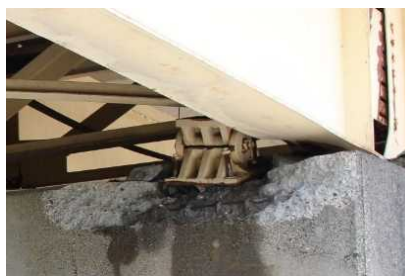
写真-2 九州自動車道・木山川橋  
における支承部の損傷

緊急輸送道路等の重要な橋について、被災後速やかに機能を回復できるよう耐震補強を加速化

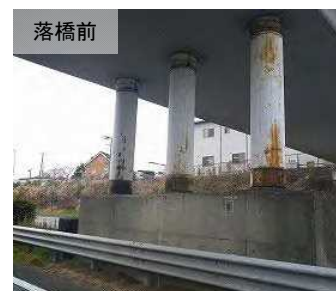
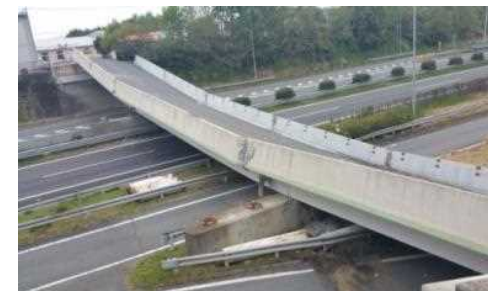
写真-3 おがわかしま 府領第一橋の落橋  
県道小川嘉島線

部分的な破壊が落橋につながることを防ぎ、速やかな機能回復を可能とする構造系への転換

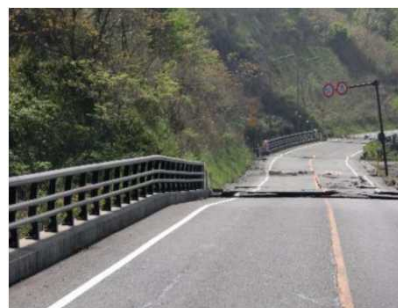
写真-4 県道熊本高森線・依山大橋における橋台の沈下

現行基準の配慮事項に地質・地盤調査、橋の構造形式、設置位置等の配慮事項を追記

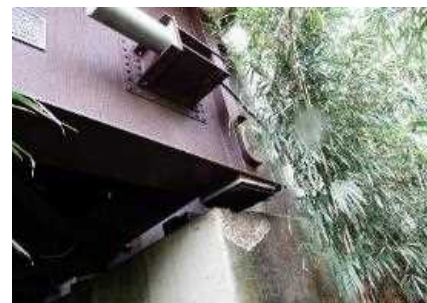
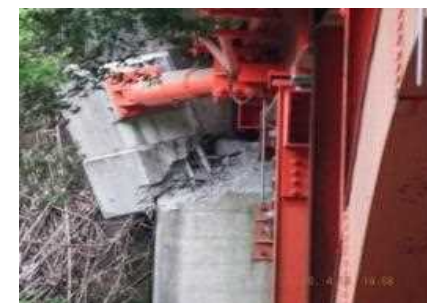
写真-5 県道熊本高森線・大切畑大橋におけるゴム支承の損傷（左）  
とおおきりはた  
国道325号・南阿蘇橋におけるダンパー取付部の損傷（右）

高い信頼性をもって全体の損傷形態を制御する設計手法を基準類に反映

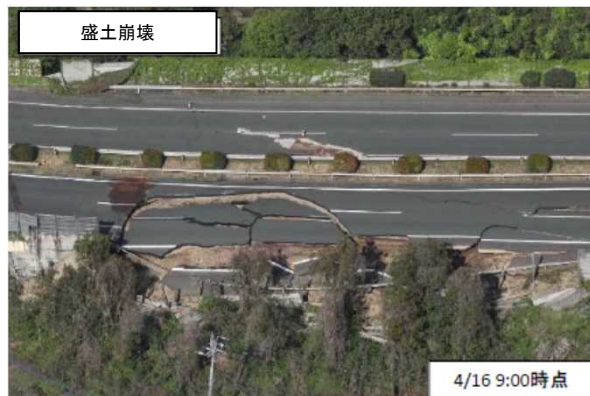
ましきまち  
(九州自動車道益城町)  
写真-1 盛土崩壊の状況

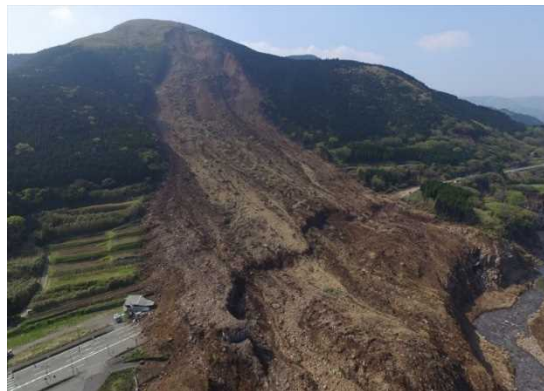
みなみあそ  
(国道57号南阿蘇村)  
写真-3 斜面崩壊の状況

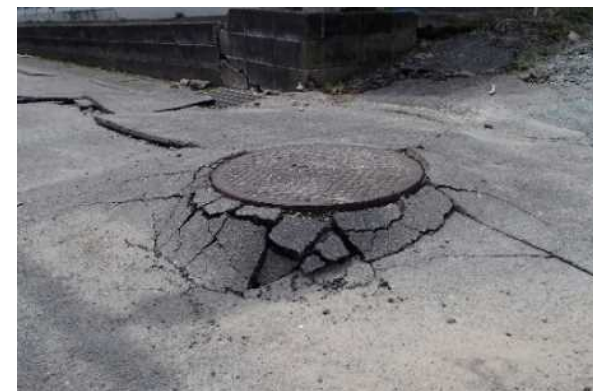
ましきまちでらさこ  
(国道443号益城町寺迫)  
写真-5 マンホールの浮き上がり及び周辺  
地盤の沈下の状況

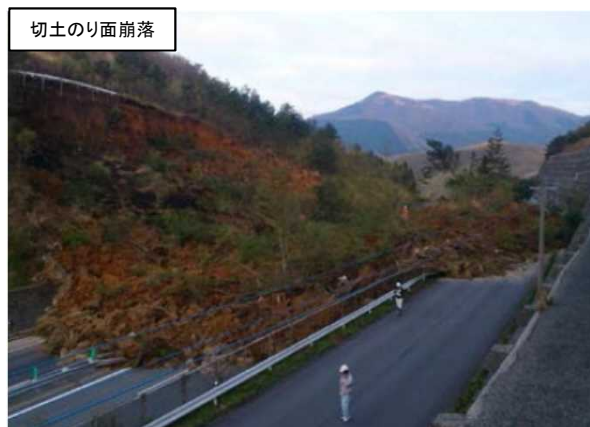
ゆふ  
(大分自動車道由布市)  
写真-2 切土のり面崩壊状況

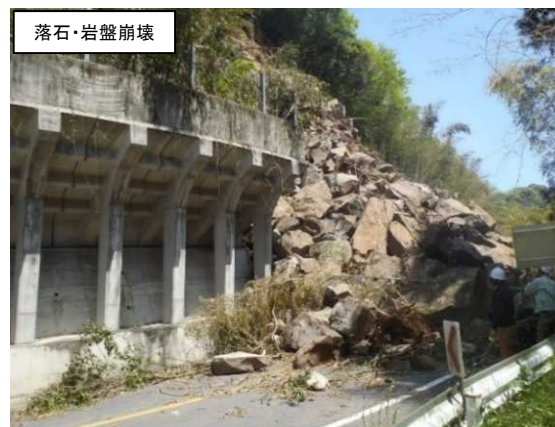
みふねまちたきお  
(国道445号御船町滝尾)  
写真-4 岩盤崩壊の状況

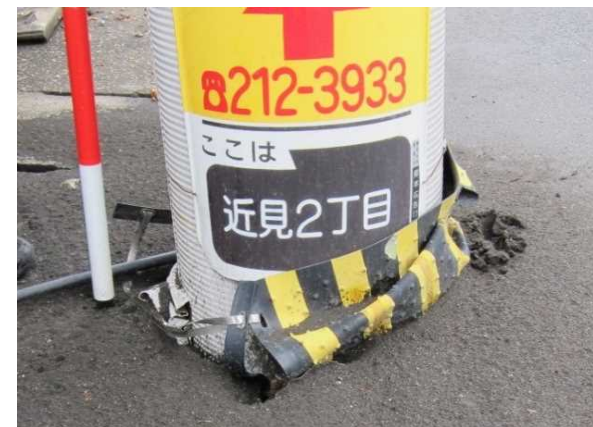
みなみくちかみ  
(町道 熊本市南区近見)  
写真-6 電柱の沈下の状況

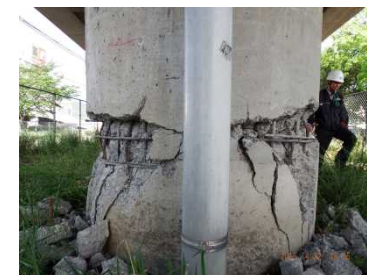
写真-7 段落し部の損傷  
市道(1-3)中央線・中央線陸橋

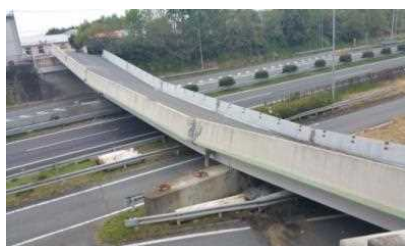
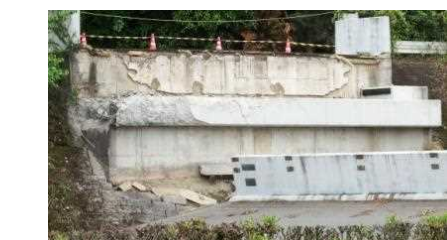
- 熊本県内の高速道路を跨ぐ跨道橋において、4橋が被災し、このうち1橋が落橋した。
- 落橋した橋は、上下端がヒンジ構造の複数の柱で構成され、単独では自立せず、水平方向の上部構造慣性力を支持することができない特殊な橋脚（ロッキング橋脚）を有する橋であった。
- 同橋は、耐震設計基準に準拠して橋台部に横変位拘束構造が追加設置されていたが、大きな地震力により横変位拘束構造が破壊され、上部構造の水平変位を制限することができなくなり、さらに、上部構造の水平変位に伴い、中間支点の鉛直支持を失い落橋に至ったと考えられる。
- 同様の構造は大地震時に落橋に至る可能性があるため、適切な補強又は撤去を行うことが必要。

写真-2 横変位拘束構造の破壊、落橋（県道小川嘉島線・府領第一橋）

- 単独では自立できず、大規模地震による変位が生じると不安定となるロッキング橋脚を有する橋梁では、支承部の破壊により、落橋に至る可能性がある。
- よって、部分的な破壊が落橋につながることを防ぎ、速やかな機能回復を可能とする構造系への転換が必要。
  - ・ ロッキング橋脚に必要な安定性(自立性:水平・鉛直方向に対する抵抗力)の確保
  - ・ 支承破壊による落橋モードを想定した、落橋防止システムの装備

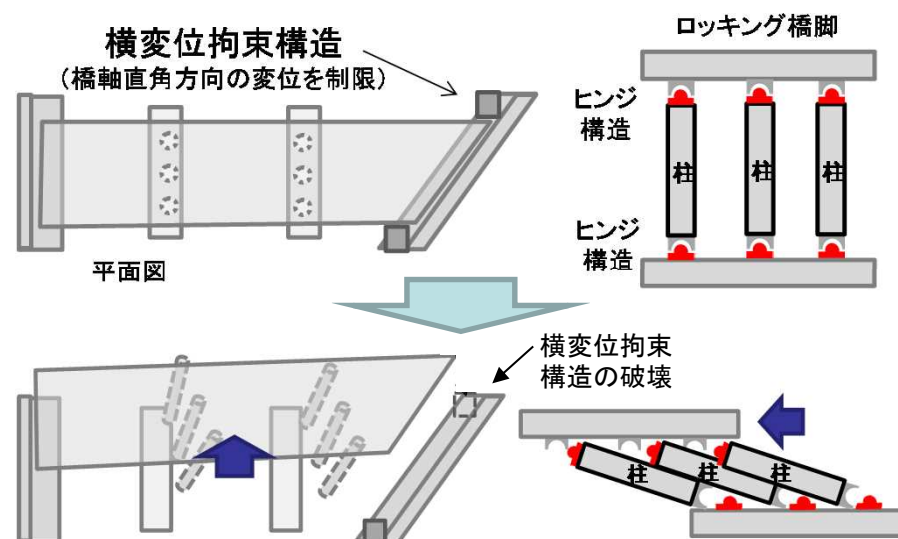
図-1 府領第一橋の想定落橋メカニズム

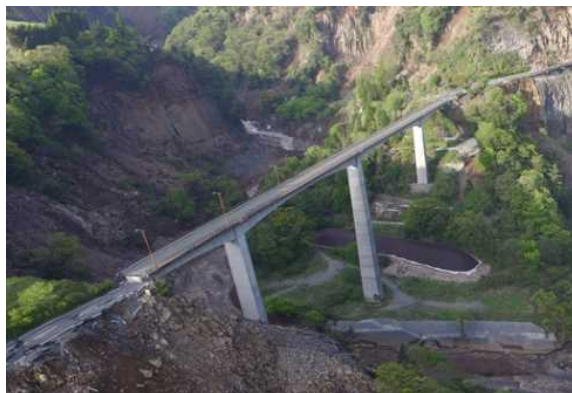
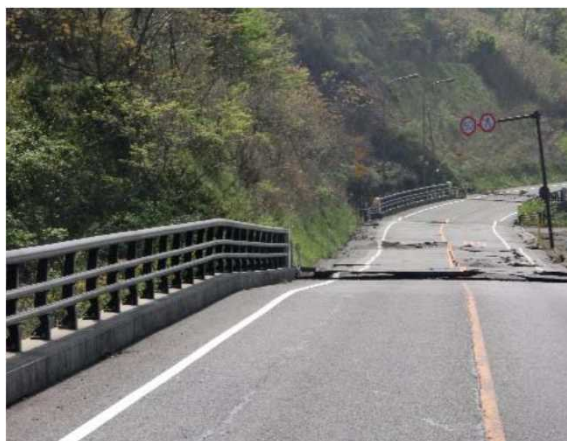
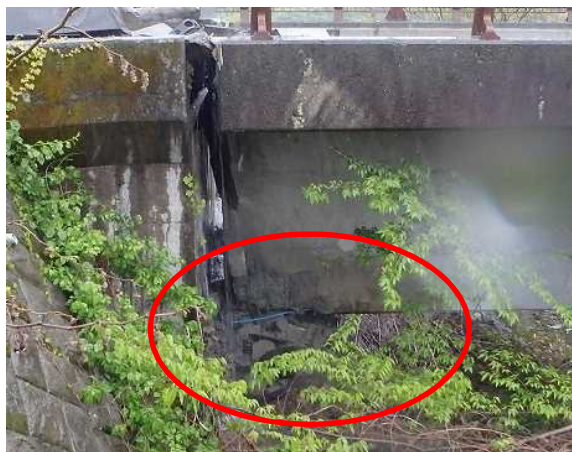
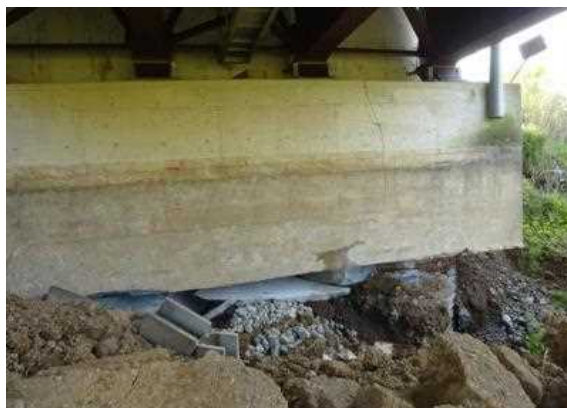
- 大規模な斜面崩壊による落橋事例、地盤変状による橋台の沈下等により供用性を喪失した事例も存在。必要に応じて、現行基準の配慮事項に地質・地盤調査、橋の構造形式、設置位置等の配慮事項を追記。

写真-1 橋梁周辺での大規模な斜面崩壊(上)  
A2橋台側桁端部の損傷(下)  
あそ ちようよう  
(村道栃の木～立野線・阿蘇長陽大橋)

写真-2 橋台周辺での地盤  
変状による橋台の沈下  
たわらやま  
(県道熊本高森線・俵山大橋)

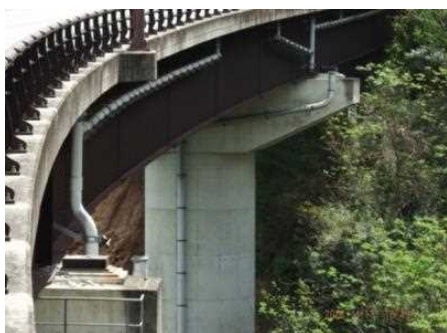
- 兵庫県南部地震以降の基準で設計されていた橋の支承部において、ゴム支承本体が設計と異なる挙動により破断したと思われる事例等が存在。
- また、耐震補強のために設置された制震ダンパーの取付部で損傷が生じ、制震ダンパーが機能しない事例も存在。
- これらを踏まえ、高い信頼性をもって全体の損傷形態を制御する設計手法を基準類に反映。

写真-1 曲線橋のゴム支承等の破断  
(県道熊本高森線・大切畑大橋)

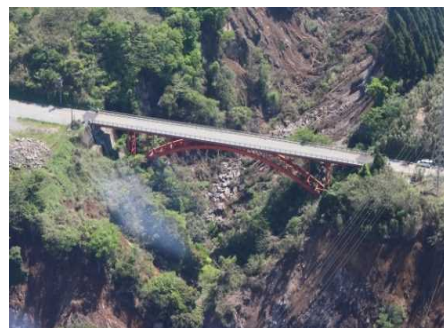
写真-2 ダンパー取付部の損傷  
(国道325号・南阿蘇橋)

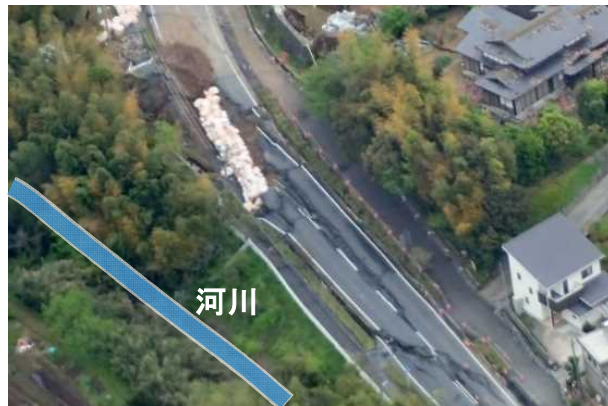
- 集水地形上の盛土や水辺に隣接する箇所に構築した盛土が崩壊した事例あり。
- 集水地形上の盛土が被災した過去の事例※と類似していることを踏まえ、現在、高さ10m以上の盛土で全国的に取り組んでいる対策を加速させるとともに、今回被災した盛土と類似の地形について対策の必要性を検討する。

写真-1 国道443号の盛土崩壊全景

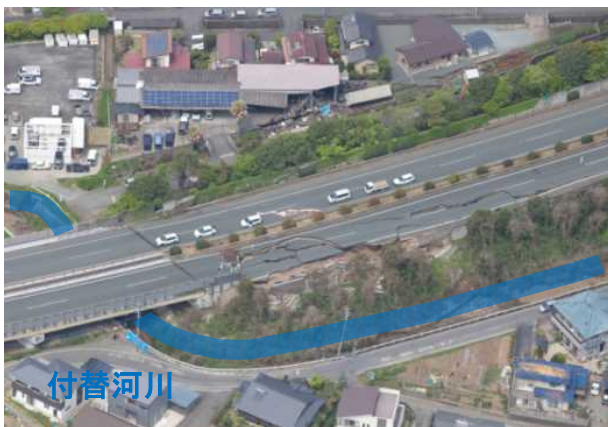
写真-2 九州自動車道の盛土崩壊全景

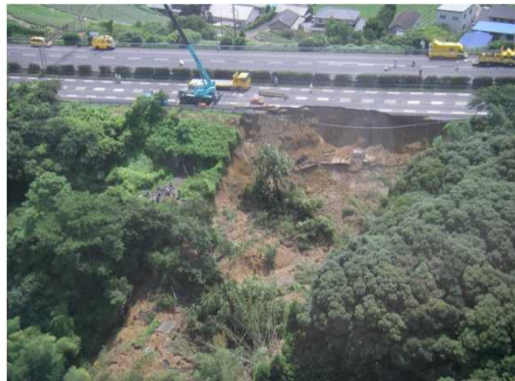
- 平成21年8月11日5時7分頃発生した駿河湾を震源とする地震(駿河湾地震)により、東名高速道路牧之原地区で盛土法面が約40mにわたり崩壊。
- 要因としては、「盛土下部に使用された泥岩が、長年の水的作用により強度低下するとともに、透水性が低下し、盛土内の水位が上昇した結果、地震が誘因となって崩壊が発生した」と推定※<sup>1</sup>。

写真-1 盛土崩壊状況

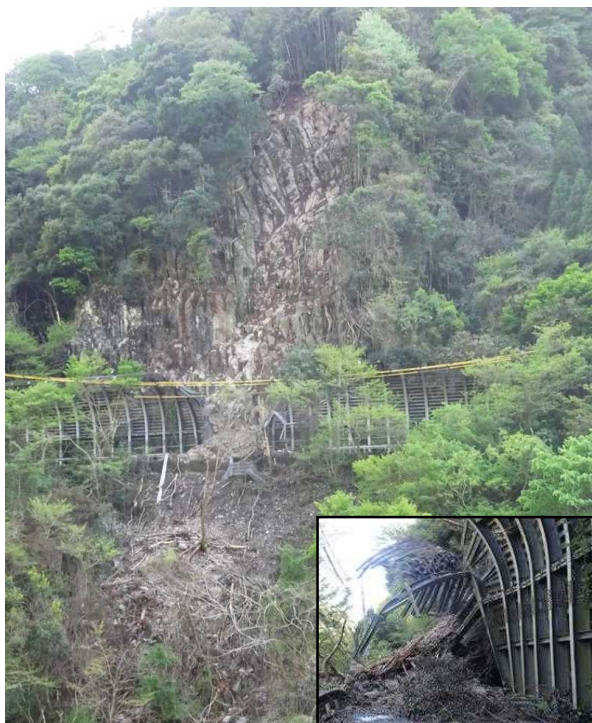
おおよままちにしおおよま  
国道212号 大分県日田市大山町西大山

写真-1 落石防護施設では防ぐことができず、路面に岩塊が到達

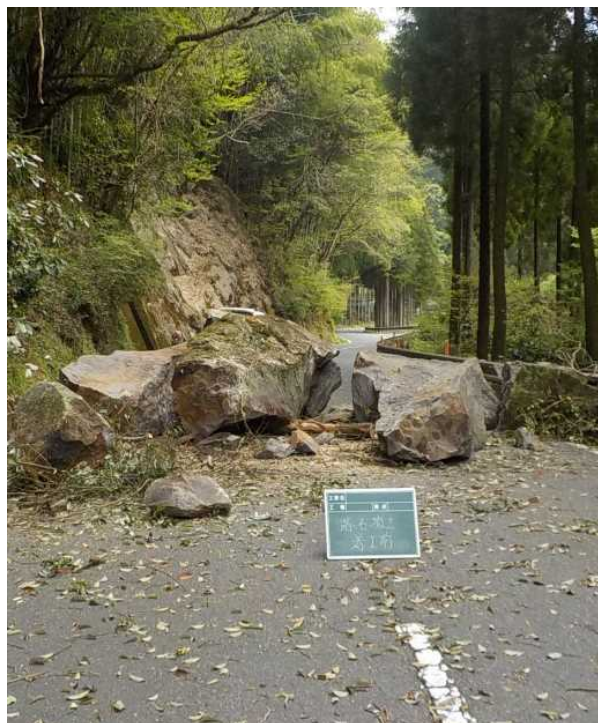
ひたし なかつえむら  
国道387号 大分県日田市中津江村

写真-2 路面に落下した落石の状況（要対策箇所）

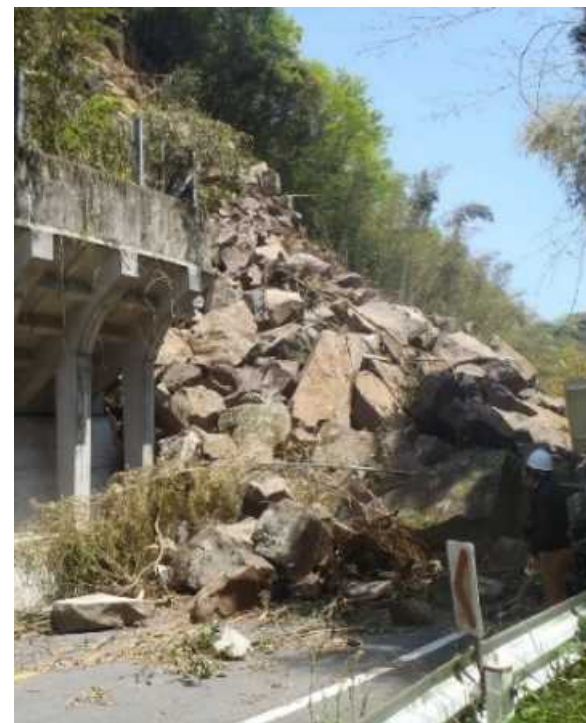
かみましきぐん みふねまち たきお  
国道445号 熊本県上益城郡御船町滝尾

写真-3 落石防護施設の脇に崩落し、車線を完全に塞いでいる溶結凝灰岩

- 防護施設では防ぐことができなかった落石や岩盤崩壊の事例多数あり。
- 過去の地震による道路災害では、落石等による被害が多いことが知られており、今回も同様の傾向。
- 重要な緊急輸送道路から、防災対策事業を加速化させることが必要。

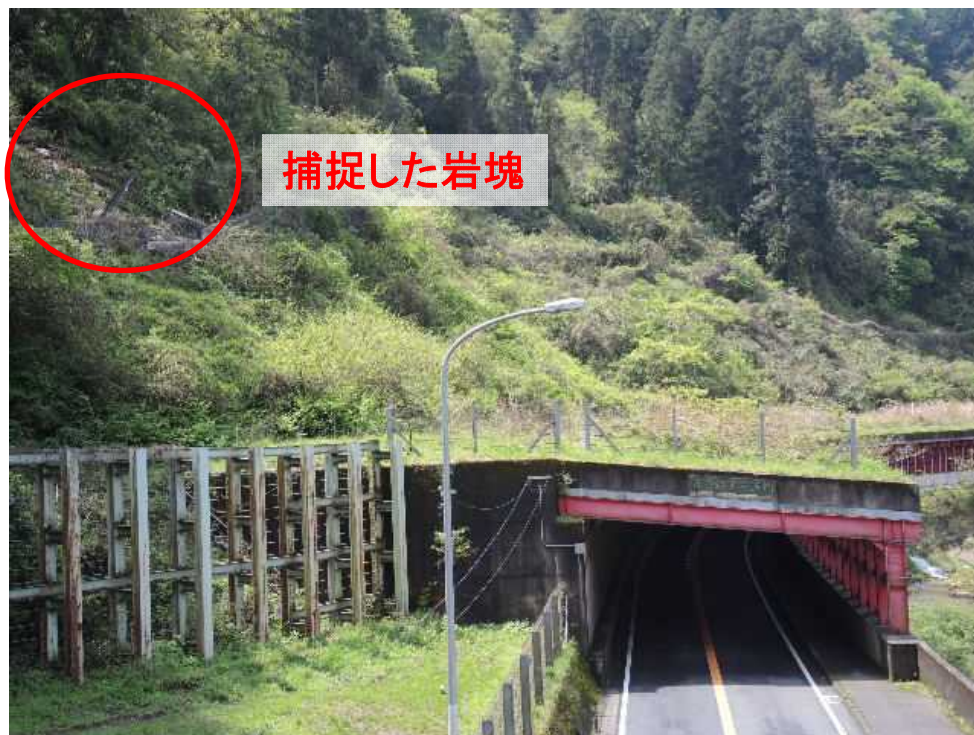
シェッド上方斜面より落石が発生したが、リングネット等による捕捉で道路上には到達するものはなかった

写真-1 斜面崩壊状況

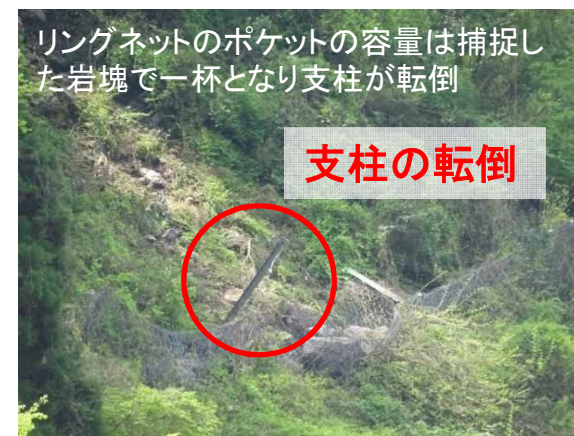
写真-2 支柱の転倒状況

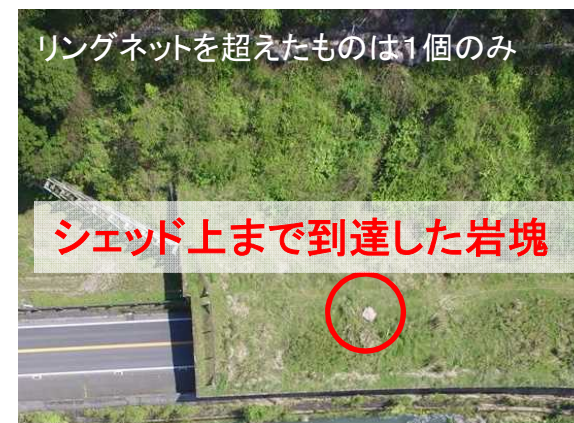
写真-3 シェッド上の岩塊

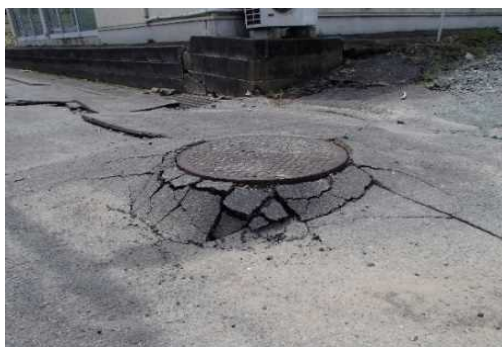
国道443号におけるマンホールの浮き上がり及び周辺地盤の沈下(益城町寺迫)

写真-1 マンホールの浮き上がり及び周辺地盤の沈下

- 液状化の影響を受ける占用物件に対する対策について検討が必要。
- 路面陥没・路面沈下が多数発生※したことから、液状化後の空洞探査を実施することで、地下埋設物との関連性の調査が必要。

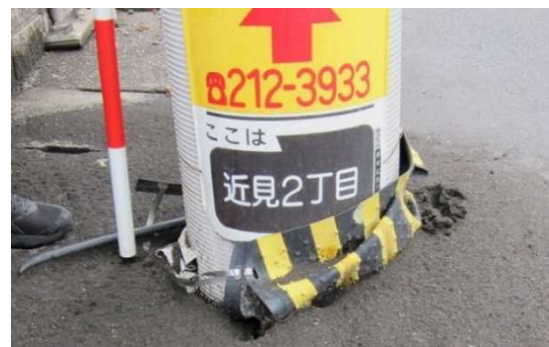
町道における電柱の沈下(熊本市南区近見)

写真-3 液状化による電柱の沈下

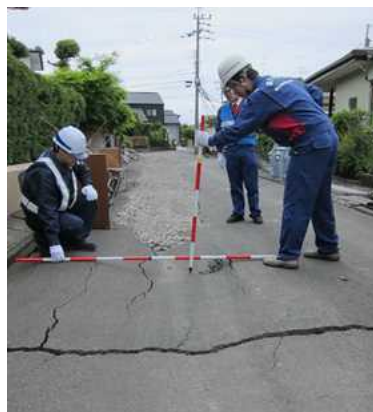
下水道埋戻土の液状化によると考えられる路面陥没(益城町)

写真-2 液状化によると考えられる路面陥没

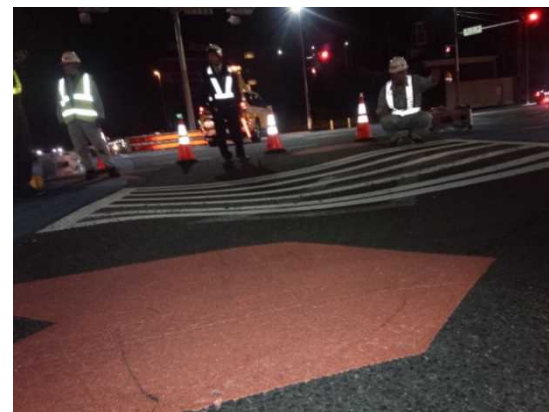
国道57号東バイパス田井島交差点における共同溝上の路面沈下あり(熊本市南区田井島)  
液状化による影響の可能性あり

写真-4 共同溝上の路面沈下

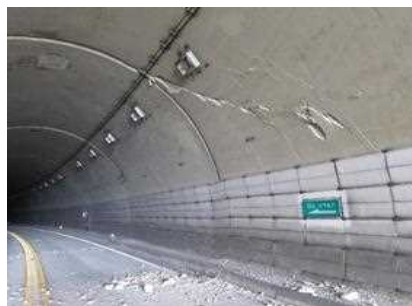
被災規模：  
縦断方向：  
1スパン  
(10m程度)  
横断方向：  
半断面程度

写真-1 覆工コンクリートせん断ひび割れ

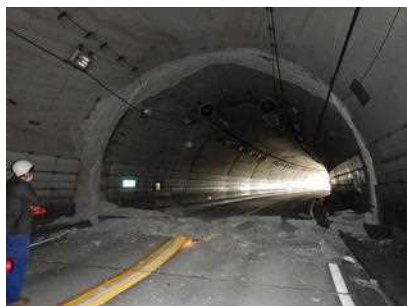
被災規模：  
縦断方向：  
2～3m程度  
横断方向：  
トンネル全周

写真-2 覆工コンクリート崩落及び盤ぶくれ

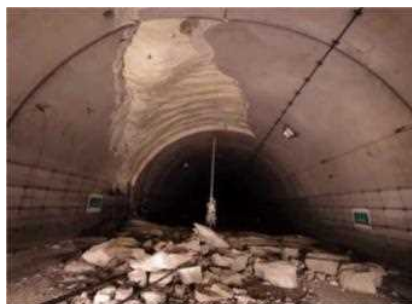
- 俵山トンネルにおいて、覆工コンクリートの崩落、盤ぶくれ、せん断ひび割れが発生したものの、トンネルの空間自体が閉塞するといった致命的な崩壊は無し。
- 地震力を受け、主としてトンネル縦断方向の圧縮力に起因して周辺地山が大きく変形し、その変形に覆工が追従できずに崩落等が生じたと想定。
- 今回の崩落等は、極端な地山の不良箇所であることを過去の記録等で確認。
- 南阿蘇トンネルの被害は軽微であったが、断層・破碎帯の兆候があったことを過去の記録等から確認。

被災規模：  
縦断方向：  
1スパン(10m)程度  
横断方向：  
半断面  
(1/2～1/3)程度

写真-3 覆工コンクリート崩落

- これらの被害の状況を踏まえ、覆工の補強等により利用者被害発生の可能性を低減させる対応が必要。
- このため、山岳トンネルの計画・調査・設計・施工・維持管理における耐震の観点からの配慮事項を明確にする。
- 俵山トンネルを含む阿蘇地域のトンネルを調査した結果、
  - ・活断層近傍であっても被害は狭い範囲に限定的に発生
  - ・被害の程度には地山条件が大きく関係
- したがって、トンネルにおける耐震の観点としては、地山条件等の特殊条件の存在を考慮。

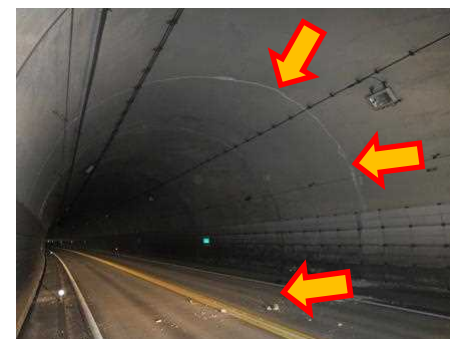
写真-4 輪切り状のひび割れとわずかなはく落の状況
