第3回海岸委員会

西湘海岸現地試験視察資料

平成23年2月1日

関東地方整備局 京浜河川事務所

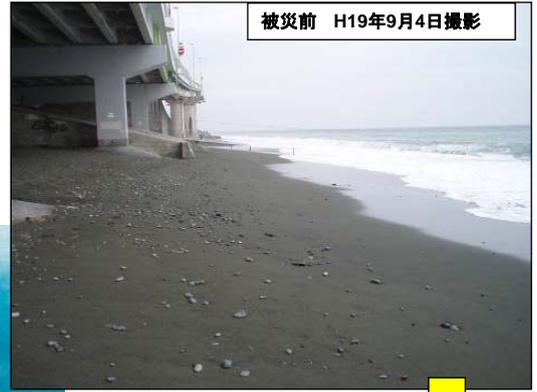
被災前 H19年9月4日撮影

大磯町から二宮町に至る西湘海岸は、海底勾配が急で、高波による海岸侵食が発生しやすい地形となっています。これまでも海岸侵食が進行していましたが、平成19年9月の台風9号ではこれまでにない大規模な海岸侵食が生じました。

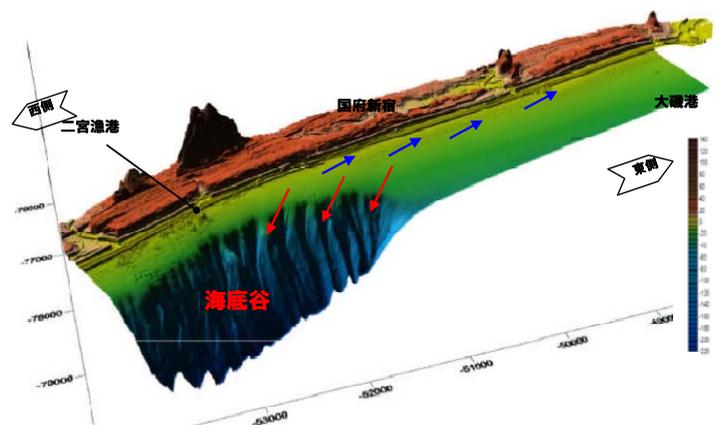
西湘海岸は 酒匂川からの東向きの漂砂で砂浜が構成されている

H19年台風9号では高波が西向きに侵入し、西向きの漂砂で一部の砂が海底谷へ流失した

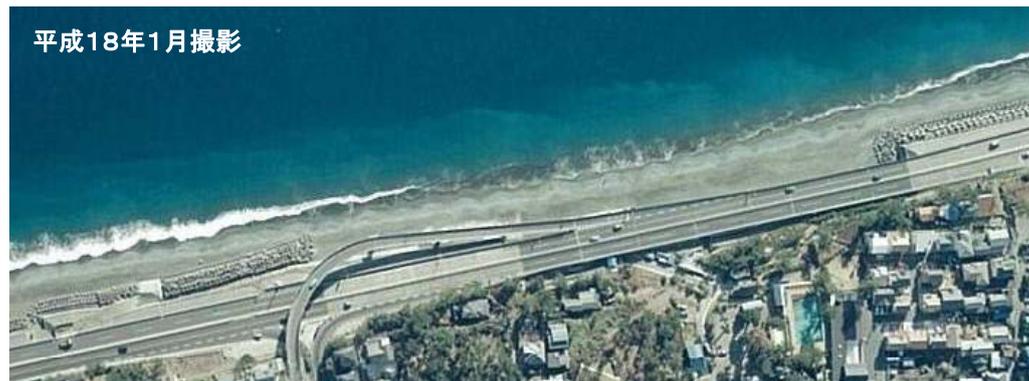
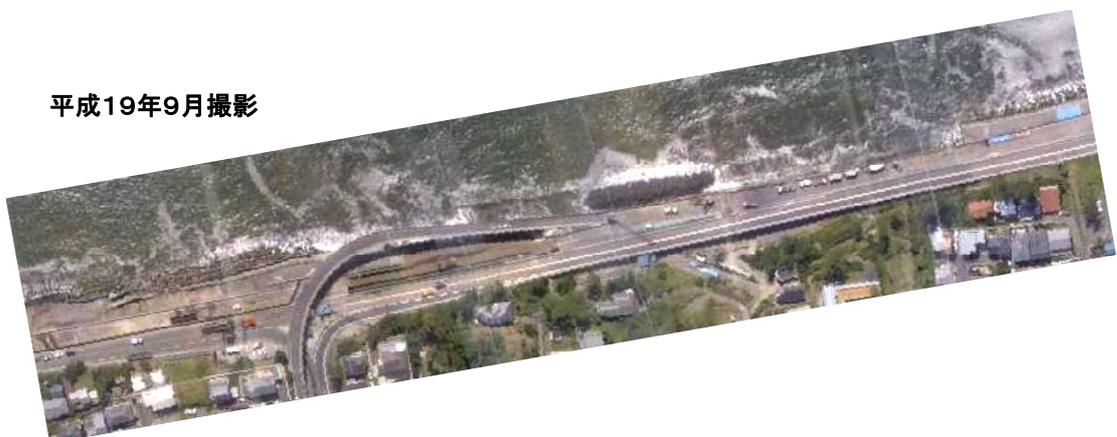
◆西湘二宮IC付近(二宮町)

平成19年9月台風9号による被災状況①

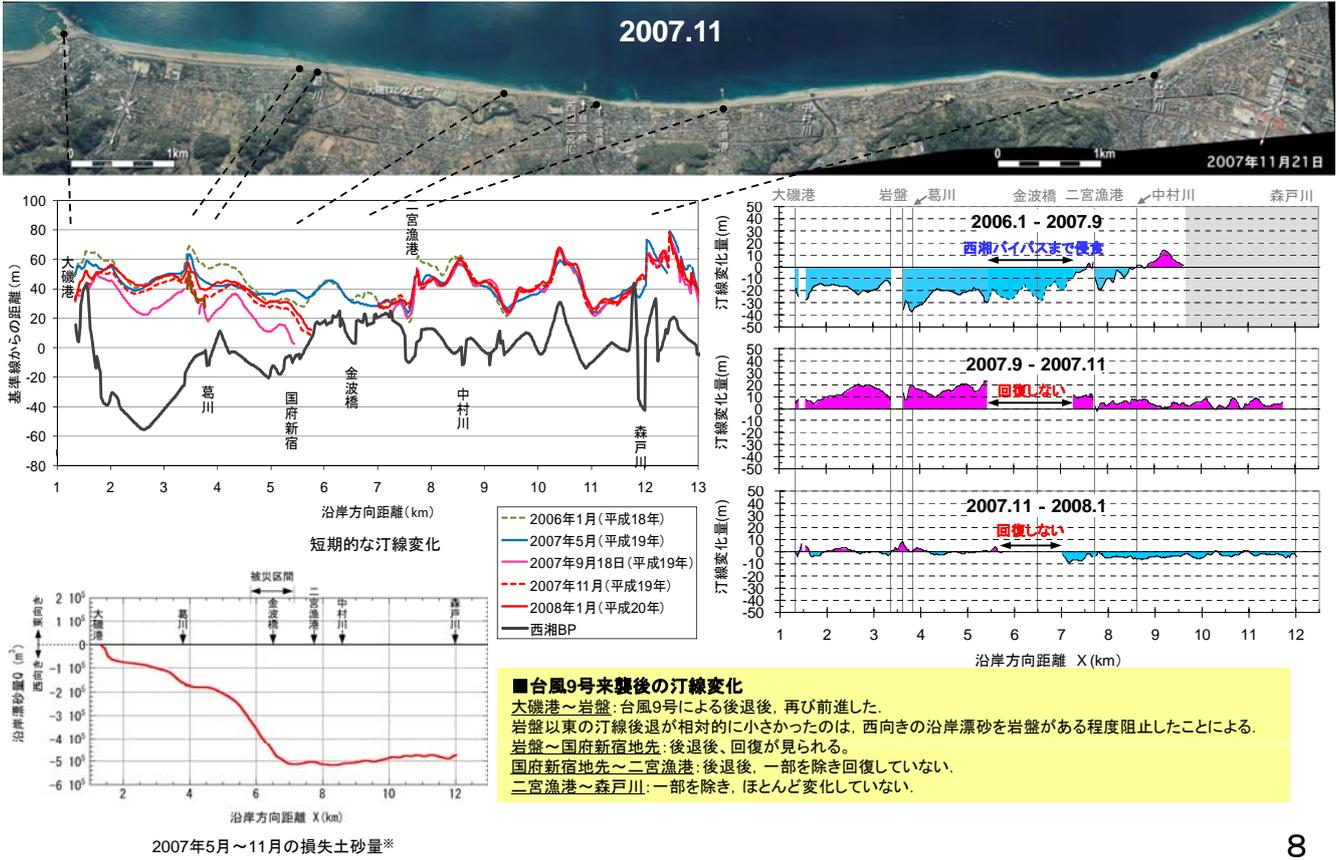
短期的な海岸侵食(H19災害状況)

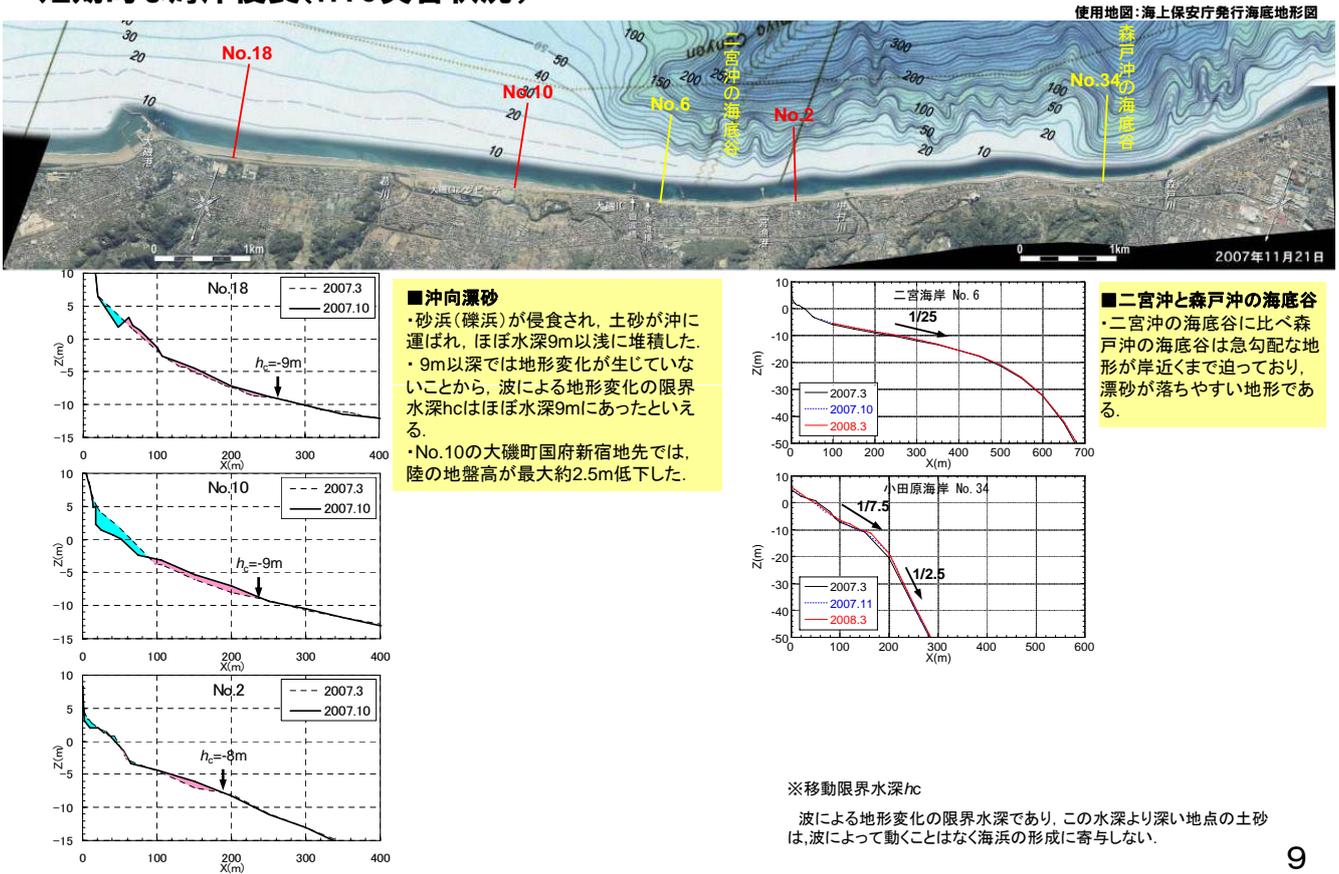
短期的な海岸侵食(H19災害状況)

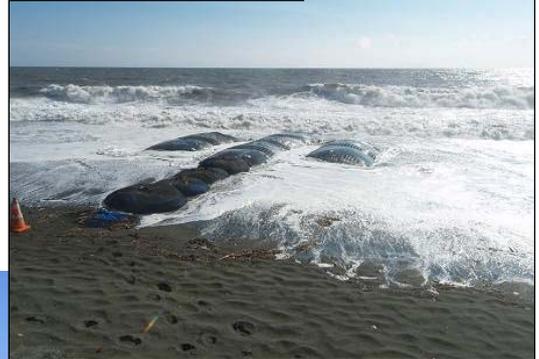
2010/12/3 試験体Bの状況

- ・H22.12.3 高波 約4.0m
- ・H22.12.14 高波 約1.8m
- ・H22.12.22 高波 約1.6m
- ・H22.12.31 高波 約2.1m
