## 東北地方で発生した近年の地震被害の特徴について

風間 基樹  
東北大学大学院工学研究科  
土木工学専攻 教授

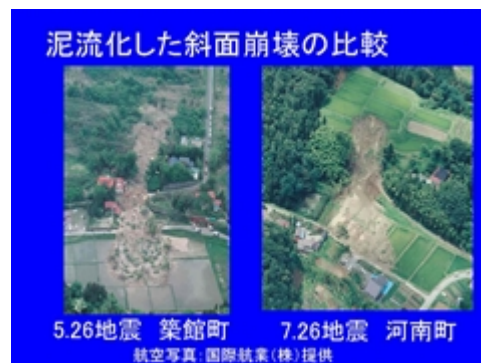
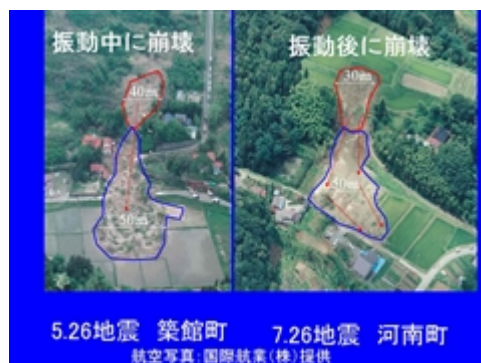
これが河南町の西猿田というところで起こった盛土の崩壊です。よくあることですが、沢部を盛り立てますと、盛ったところの舌部というか、下流側に池ができていくことが多く、この2つの例ともそういう場所です。

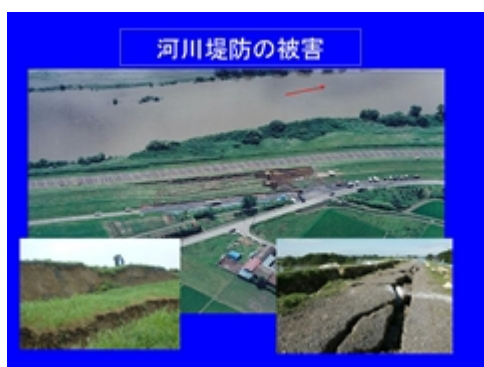
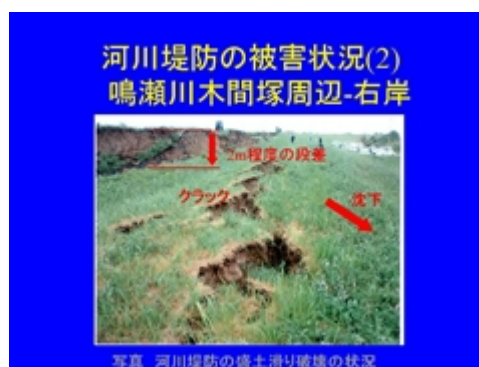
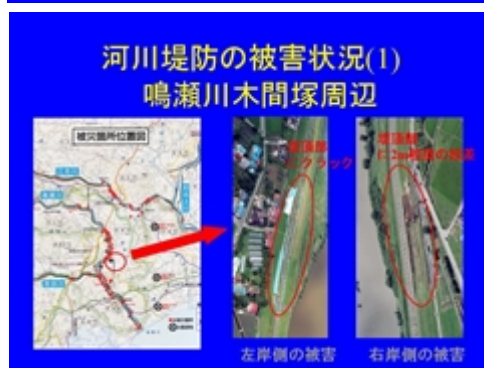
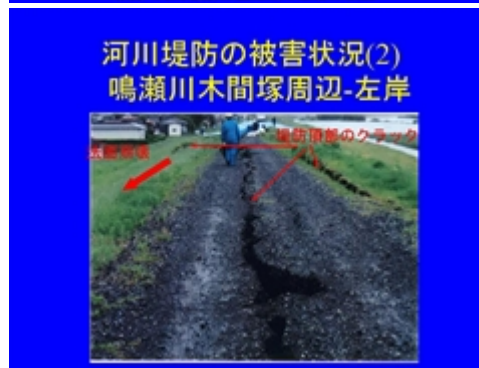
この写真は典型的な地震による堤防の被害を示しています。このように堤頂部にクラックが入り、段差が最大で2mから3m生じています。

先ほども申しましたが、地震の前から雨が降っていて、盛土が水を含んでいた可能性があるということと、本震前に大きな前震があったので、盛土内の応力状態が変化した可能性があります。また、盛土とそれを支える地盤は、堤体が砂で、その下が粘土、その下が砂質土で構成されていると書いてありますが、実はこの

基礎地盤はやや複雑でして、場所によって10mから20mほど非常に軟弱な粘土が堆積している場所もあります。そのために、盛土の振動特性が場所によって異なり、被害が偏在したとも言われていました。

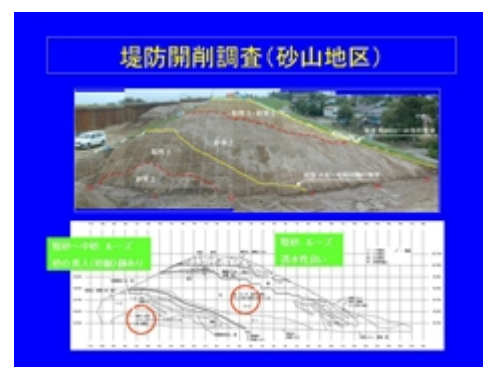
それで、堤防は幾つかの箇所が壊れましたが、それを復旧するときには、二重締切堤を作って、壊れたところは“切り返し”という、開削をして盛り直すという作業をしています。これは砂山という地区のものです。この堤体を見ていただくとわかりますが、こちら側に砂質土があってこちらに粘性土があって、その上にまた砂質土があって粘性土があるというふうになっています。この堤防は過去に2回から4回、堤防をかさ上げしています。その築堤履歴によって、片や粘性土があって片や砂質土があったりというような構成になっています。

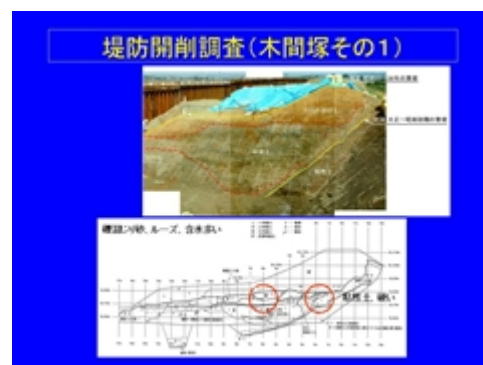
では、必ず断面がこのような構成になっているかという、実はそうではありません。ここは、木間塚という地区です。堤防の川表側に粘性土があって、こちら側に砂質土があり、その

上に、復旧土が、あるというふうになっています。以前、中島委員にご説明していただいたような築堤履歴のパターンがこの鳴瀬川にはいくつも出ているという状況でした。

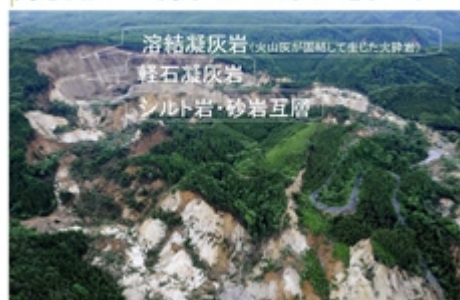
#### 荒砥沢ダム上流部に生じた巨大地すべり

さきほどの地すべり地形の図で、ここに判読した地すべりラインが見えます。このラインが昔の滑った地すべりの位置です。それに対して、今回、滑ったところはここですから縦長になっているわけですけど、たまたますべり面の西側も滑っています。この崖すいのところに茶色のところが見えるのがわかると思います。地層断面は、ここが白くてここが茶色です。つまり滑った断面を直角に切るような形で別のすべりが起こっているのでもこの断面が出てきたんですが、この部分が茶色くなっているのがわかると思います。

5 万年の間に、ここの滑ったところの舌部、端部のところの土砂が侵食によって削られます。そして谷や沢になります。単純に言うと、侵食によりカウンターウェイトが取られたために、今回の地震で再び滑ったというのが地質学的に考えた地すべりのシナリオです。

まとめると 5~6 万年前に 1 回起こった地すべりが、長い年月をかけた侵食が原因で 5~6 万年後の今回、再び滑っているのです。ダムのあるなしは本質的に関係ないと言えます。

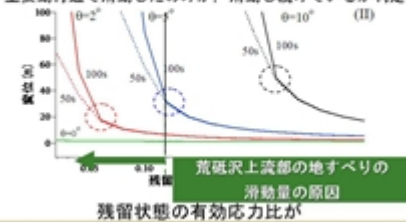
### 解析結果 変位の比較

これを見ていただくとわかりますが、地震が終わったときに、300m 滑るためには、揺れている間だけ滑ったのでは 300m はとても行きません。ですから、地震動だけですりを説明することはできません。結局何を言いたいかというと、300m 滑るためには、すべり面の土の強度、有効応力が 0.05 よりも小さく 0.02 くらい

にならないと、300m 滑らないということです。ですから、地震動は滑りを起こす誘因ではあるんですが、300m も滑るためには、土の物性が滑っている間中、95%以上有効応力が低下したままでないと滑らないということです。すべりの計算からそういうことが推定されます。

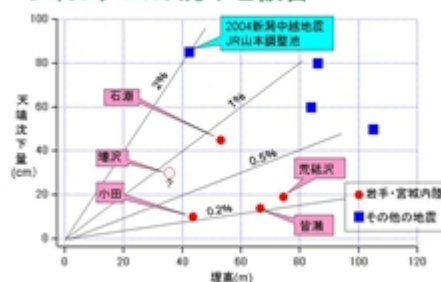
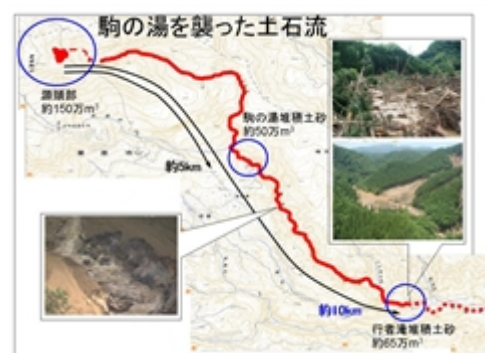
### フィルダムの沈下と被害

次にロックフィルダムの地震による被害の話です。縦軸が天端の沈下量で cm、横軸がダムの高さを示します。今回の地震は山地で起こっているので、ここに示したダムがあります。例えば荒砥沢ダムだと、ダムの高さが 75m で天端が 20cm 沈下していますからマークがここにプロットできます。また、石淵ダムでは、堤高が 50 数 m で沈下が 50cm くらいですからここにプロットできます。というふうにすると、断層の東側の宮城県側に位置するダムは、体積ひずみにして 0.2%くらいしか沈下していないのに対して、石淵ダムは 1%くらいになっています。一方、フィルダムに大きな被害が出た例としては、新潟中越地震のときの JR の山本調整池というところで、堤高が 40m に対して 80cm の沈下が発生した例があります。ですから高さに対して 2%くらいの沈下量があると被害として顕在化することが経験的に言えます。今回、ダムはそれほど大きなハード被害にはなっていません。

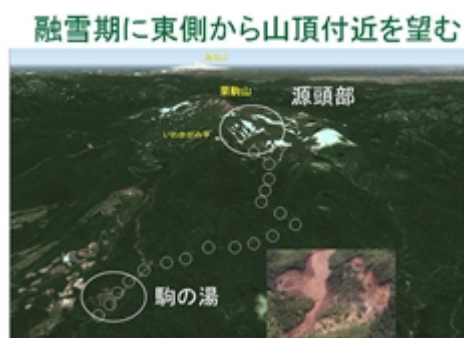
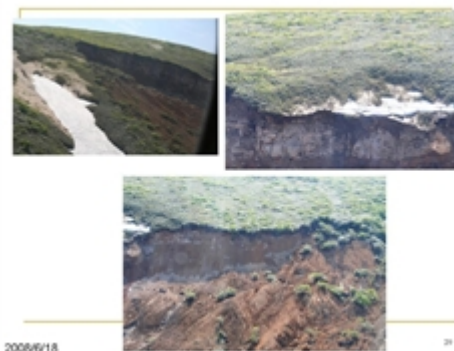
この写真は源頭部ですが、ここで崩れて対岸の尾根を乗り越えて、さらに下っていますが、この雪渓が茶色い泥しぶきをかぶっているのがわかります。崩れた途端に泥流化しているような状況だったということが推定されます。

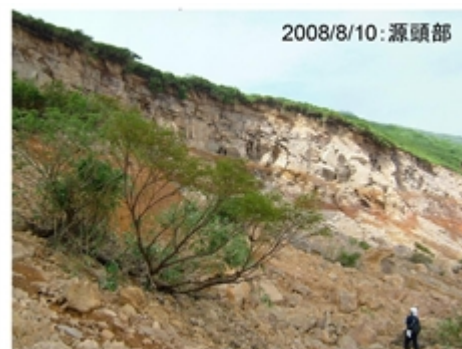
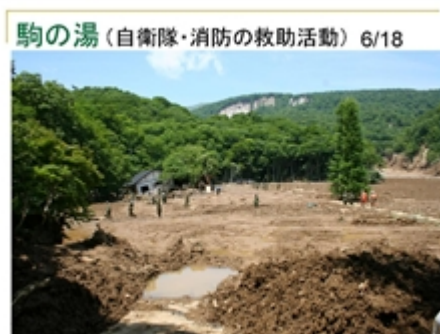
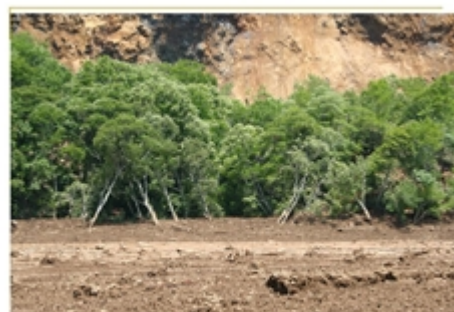
駒の湯の堆積土砂は一面、茶色く見えていますが、この中にはブナの巨木や大きな石がいっぱい入っています。これはブナです。

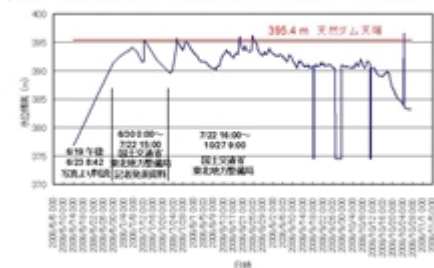
#### 湯ノ倉温泉の堰止湖の水位の時刻歴

この図は横軸が月日、時間で、縦軸が水位の観測結果です。6 月 14 日のときに地震が起こって河道が閉塞されて、水位が 375m の標高から 395m まで上がります。20m 上がって、その後徐々に下がっているのは何をやっているかという、ポンプを持って行って、ポン

それでもポンプでは排水し切れないほど雨が、10月 24 日に降りました。そのとき水位がここで一旦急激に上がっています。上がって越流して、先ほどの 700m のできた天然ダムが、高さにして 10 m 分、一気に侵食で持っていわれています。水位の記録は、雨が降って水位がぐっと上がって、その後一気に下がっていますが、このところは堤体が 10m 侵食されて持っていかれたために下がったんですね。当初、左の上のような写真になっていたのが、右上は V 字に開削されています。侵食によって持っていかれたところです。今は、右下のようになっています。そういうことで、破堤のメカニズムとしてはいろいろありますが、この場合は越流して高さ 10m 程度、侵食されたというものです。

10月24日に堤体が侵食

24日2:00~21:00時の累加雨量が106mm、強度以後最大の連続雨量

プで上流の水を下流に流しているの下がっています。1 日にドラム缶にしてかなりの本数の燃料を用意して水を排水するので非常にお金がかかって大変だったと聞いています。

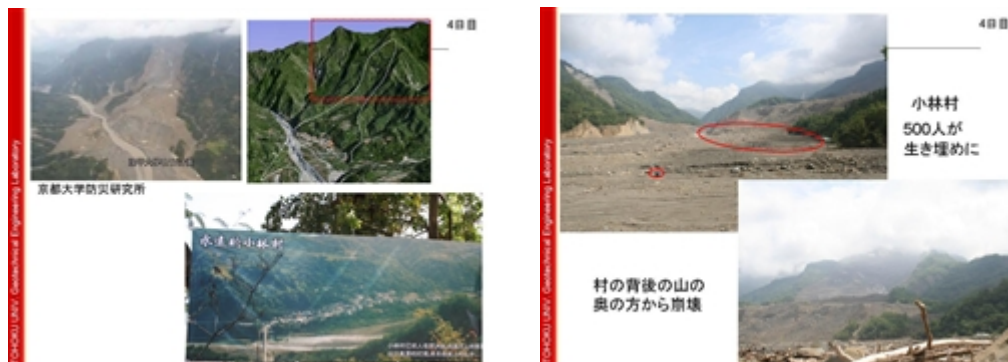
当初、家、集落がここにあったのがわかると思いますが、この上流部が崩れて集落が全部埋まってしまったのです。50m くらいの土砂が堆積して、ここに住んでいた 500 人くらいが亡くなっています。2 軒だけ外れて、残っています。
