# 次世代型堤防技術への期待

佐々木 康  
(財)国土技術研究センター  
技術顧問  
(広島大学 名誉教授)

## 次世代型堤防技術への期待

平成21年3月10日 国土技術研究センターにて  
佐々木 康 (広島大学名誉教授)

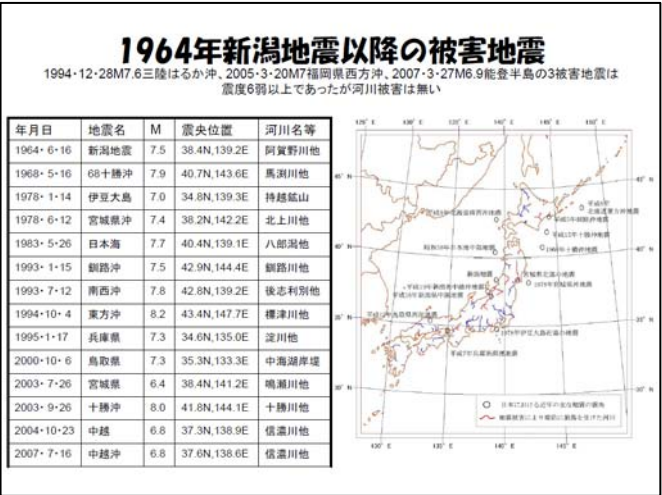
ちょっと色が薄いんですけど、この図に新潟地震以降の我が国の河川堤防に被害が起こった地震が示してあります。ざっと拾い上げてみますと14地震ございます。被害地震の範囲は西が、中海、北のほうが石狩川の堤防まで、かなりの広範囲に広がって生じています。取り上げた地震被害のほかには震度6の地震が、例えば能登半島沖地震だとか、幾つかあるんですけども、河川堤防に被害がありませんからそういうものを除いたものを示しています。それでもこれぐらいございました。

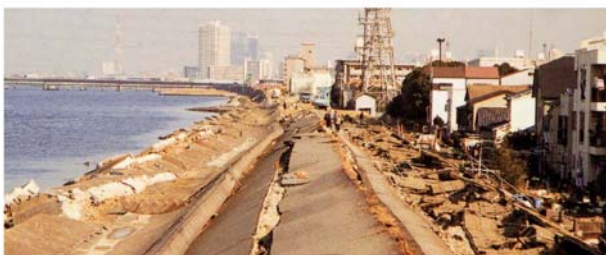
**淀川の西島築堤（1995年兵庫県南部地震）**

次に、堤防の地震被害の例で忘れてならないのは、淀川の西島の堤防です。この地盤の特徴は、地表から10メートルぐらいの深さまで液状化する可能性のある地盤が堆積している。その地盤が、地震によって支持力を失ったために、結果として、その上に乗っている堤防が壊れてしまったと、こういう例です。

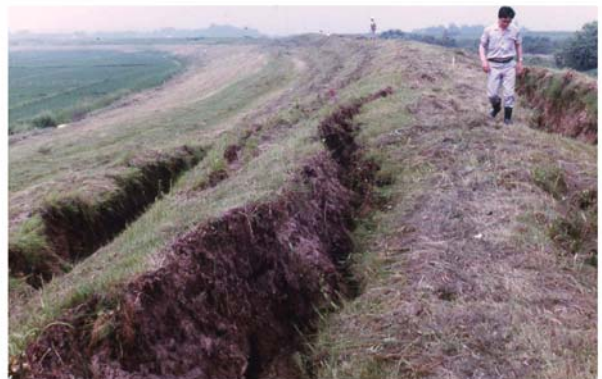
**吉田川の山崎堤防（1978年宮城県沖地震）**

幾つかの事例をご覧いただきたいと思いますが、78年の宮城県沖地震で、鳴瀬川の支川の吉田川左岸の山崎堤防でこんな亀裂が生じました。この区間は、昔の築堤時にお化け丁場と言われたところで、軟弱地震の上に盛った堤防区間の場所だったそうです。私のお師匠さんである山村先生が駆け出しのころに、ここでの築堤に随分苦勞した箇所だということを聞いたことがあります。後にお話しします泥炭地盤で、堤体の液状化ということが起こりますけれども、ここもひょっとしたらそういう区間だったのではないかと、釧路沖地震を経験した後思い出したんですが、残念ながらまだ十分調べにいく機会がないままになっています。

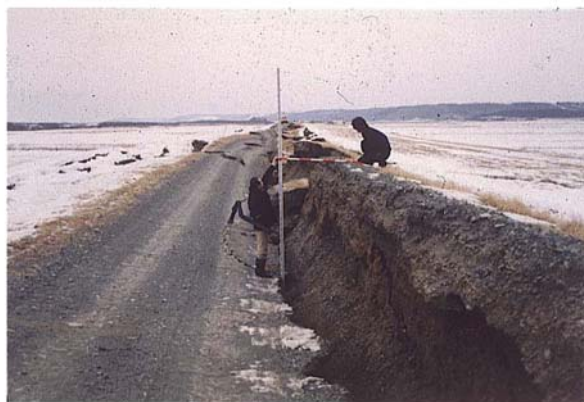
**十勝川の統内築堤（1993年釧路沖地震）**

これは、淀川の例よりも2年ばかり前の釧路沖地震のときに十勝川の統内築堤というところで、地震が1月15日の夜ですけれども、翌日撮った写真です。その翌々日に雪が降って我々が行ったときには、こういう雪のない現場の写真というのはなかなか撮りづらかったんですけれども。

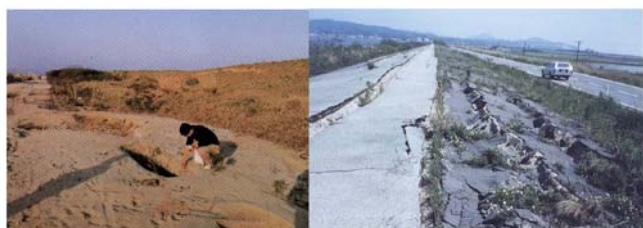
**八郎潟干拓堤防（1983年日本海中部地震）**

それから、ちょっと時期が前後しますが、八郎潟の干拓堤防で、左の上にあるような大きな噴砂が法尻に生じました。この噴砂が出ている場所というのは、下の部分のこの道路のわきになるんですけれども、こんな場所になります。八郎潟のもともとの軟弱粘性土が厚く堆積しているところで、湖底にある砂をしゅんせつして、ここへ置きかえて、その上に堤防をつくっていますから、淀川の例の10メートルほどありませんけれども、堤体の天端の直下にはかなり厚い砂の層がある。

もう一つ、ちょっとご注意いただきたいのは、そういうところで壊れた破壊形態です。ここに洗濯板みたいに幾つか、1列、2列、縦断亀裂が入っていますが、縦断亀裂の亀裂面の傾斜に注意して見ていただきたいと思います。いわゆる円弧滑りで滑っている滑落崖の一番上に当たるところとは逆の方向で、堤体中央に向かって傾いているという壊れ方をしています。

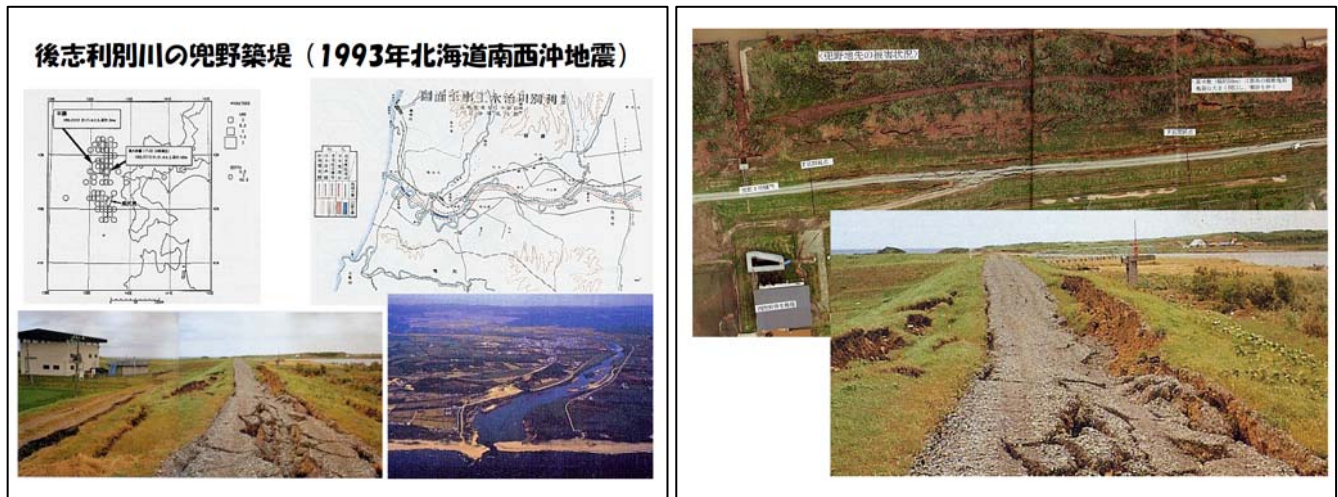
似たような話ですが、93年の後志利別川の兜野築堤というところでは、後志利別川の河口から1キロ弱のところの左岸側にこういう兜野築堤というのがあって、天端が中央に向かうような傾斜に沿って滑って陥没をしているといったような被害が生じました。空から見ると、天端が白く映っていますけれども、縦断亀裂が入って、洪水時期にはばらばら噴砂が見られ、こちらの法尻にも噴砂がございます。

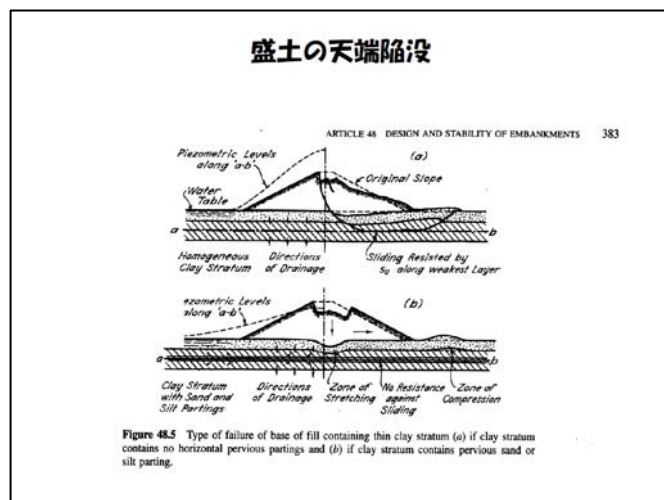
こういう天端が真ん中がどすんと下がってしまって、両わきが残るような壊れ方というのは、実はそうたびたび見られる例ではないんですけれども、教科書にも実は似たような盛土で破壊をするという例が示されています。テルツアギベックの教科書の383ページをコピーしたのですが、軟弱地盤の上に盛土をこうすると、この軟弱地盤には、上の圧密荷重に応じて、この三角形のような間隙水圧分布が生じます。破線をしてある部分が間隙水圧分布です。天端の直下に相当するところで水圧が最も高くなるから、このハッチしてある部分の層の強度が天端近くで一番低下量が大きくて、結果的にこういう円弧滑りみたいな壊れ方をすると。

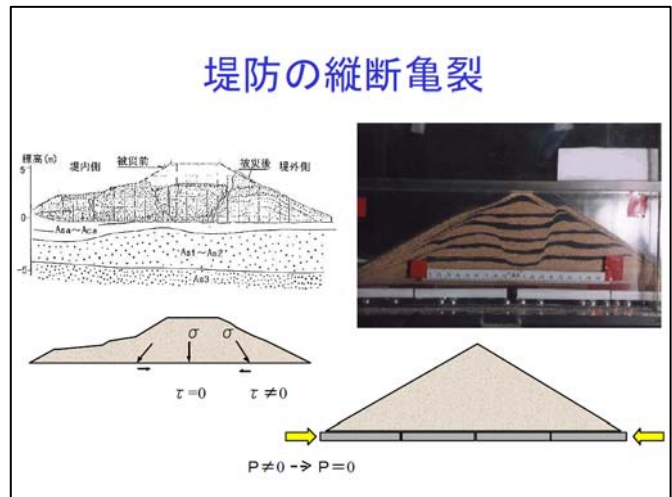
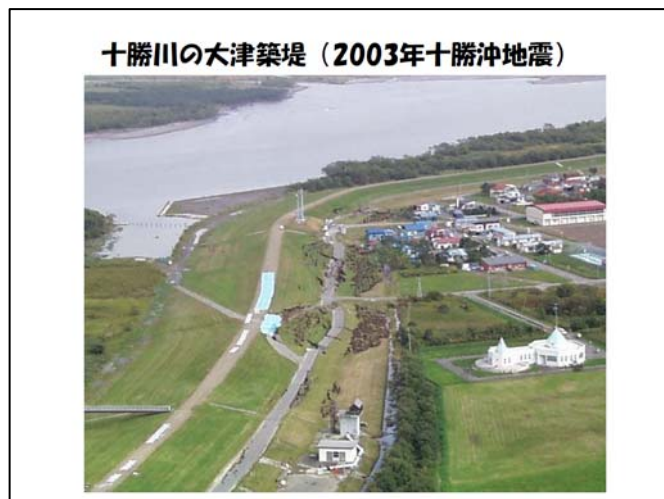
もしも、この軟弱地盤の中に、下ですが、薄いサンドシームがあったら、厚い圧密荷重で生じた間隙水圧は法尻のほうにも伝播されますから、間隙水圧分布というのはフラットになって、相対的には法先のほうが地盤のより大きな強度低下をもたらすようなことになる。そういう場合には、法先が横へ広がって天端が陥没する、いわゆるストレッチというタイプの被害が生じるよということが、実は後になってわかった話なんです。

テルペクの本に気がつくより先には、申し上げたようなメカニズムで起こるんだらうと推定しまして、4枚の板の下へパチンコ玉を並べて盛土をつくって、そして、横から拘束をしていた力を緩めると、もともとこういう法面の下には水平方向にこの白い板を押し出すような力が働いていますから、横方向に広がって、こういう落ち込みが全く似たような形になる。

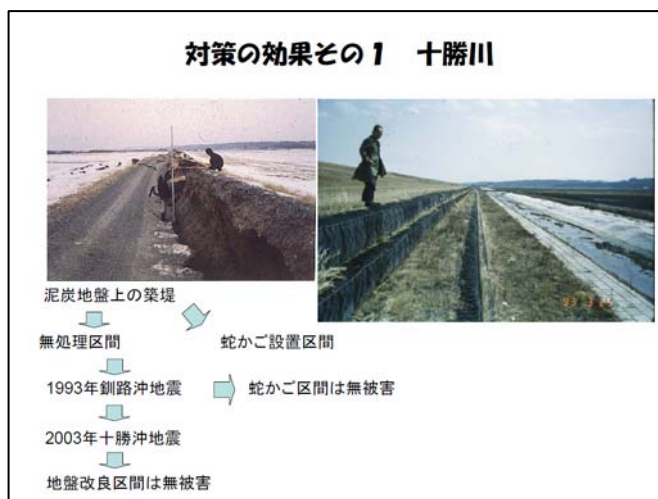
2003年には十勝沖地震が生じて、これは大津の十勝川河口部の右岸ですけれども、大きな滑りが1カ所、2カ所、3カ所、場所によってはこの辺の一番下流のものが人家に近いものですから、大いにマスコミに宣伝されたところです。今日時間がないので、あまりお話できませんが、ここにちょっとした橋梁（管理橋）が見えていますが、ここの部分が大津市街樋門というところで、こういう滑り破壊みたいなものは生じてはいませんが、先ほどご覧いただいたような

ストレッチ型の変形が起こって、ここの部分の長さ80メートルの樋管が4メートルぐらい長くなっている。液状化した部分だけの伸び、ひずみにしたら2%ぐらい伸びているんですが、堤防の堤体表面には出てこない。こういう被害事例が経験されております。

以上が、ざっと地震のときにどんな壊れ方をするかという話なんですけど、対策をした結果の事例というのはないのか、3つばかりご紹介したいと思います。先ほどご覧いただいた十勝川の統内築堤の、この被害区間のちょっと先なんですけど、逆の方向に向いて写真を撮ると、こういう蛇かごが三段、積んでありまして、大体こういう広い場所ですから地盤条件は、もう少し写真に写っている奥のほうから手前の被害のあったところまで、縦断的にそんなに大きな変化があるわけではありません。

ここは、先ほど冒頭の吉田川山崎堤防で言ったのと同じように、軟弱地盤で築堤のときに地盤破壊を生じて、うまく築堤ができない。したがって、それを抑える目的でこの蛇かごを設置して築堤をした区間です。その結果、蛇かごのドレーン効果で堤体内の水のたまり、堤体内地下水の上昇を抑制することができて、結果的に左側のように抑制できなかったところでは、堤体内地下水が高くなって壊れたのに対し、被害が生じないで済むということがございました。

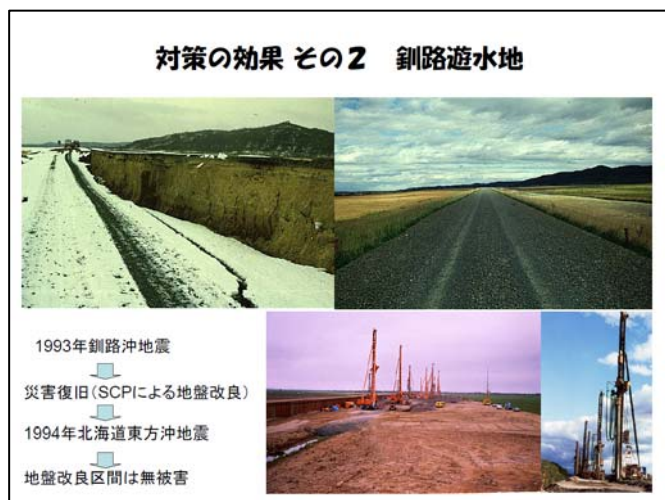
釧路川の遊水地堤防もSCP改良をやりまして、後ろの山の形でご覧いただきたいと思います。天端の2メートル近い沈下区間がその竣工後、半年ぐらいで起こった北海道東方沖地盤でびくともしないで済んでいると。こんなことです。

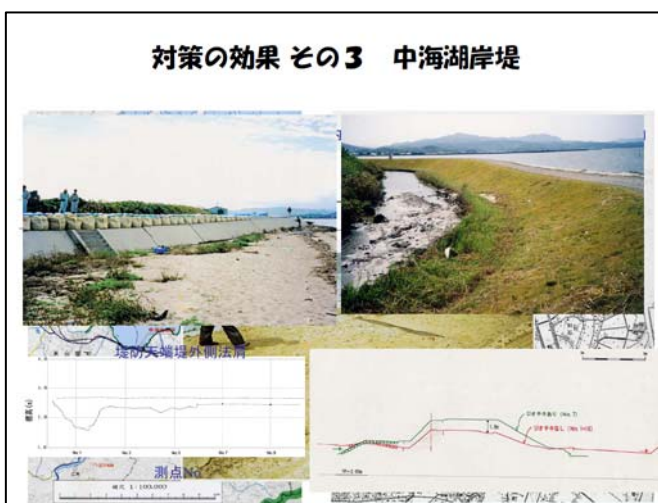
3つ目の対策の事例で、中海湖岸堤をご覧ください。中海のここに飯梨川という川が注ぎ込んでいる、この最先端部、拡大した写真がこれですが、飯梨川の河口部に当る区間に湖岸堤を新築することになりました。阪神地震の年に築堤の設計段階でしたから地盤液状化に留意して地盤条件を調べてみると、非常に緩い砂があつて、何もしないで築堤すると液状化によってストレッチタイプの被害が起こりそうということが分かりました。そこでここにありまうように、合成樹脂の網を三段敷く工法を採用

しました。1枚だけでは張力が足りないものですから、3枚設置いたしました。新規の築堤ですからこうい

うことができるんですけども、一番下の段でも、地下水面より上になるようなところにジオグリッドを敷設しました。直ぐに地震に見舞われることはないだろうと思っていましたが、竣工後、4年を経て鳥取県西部地震が起きました。ジオグリッドを敷設した長さ800メートルの区間のうち、170メートルぐらいの区間は1メートルぐらい沈下したけれども、延長にして7割か8割ぐらいはほとんど無傷で被害がなくて済んだという、鳥取県西部地震の事例でございます。

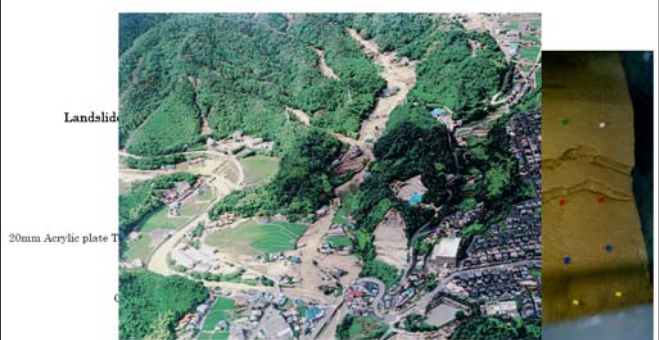
### まとめ・・・“設計”上の問題点 その4 保水性 (無効雨量)

なお、時間が許せばばらばらとやってもいいんだけど、むしろ質問をいただいたときのほうがよくて。1つだけ、質問が出ない可能性があるので触れておくとする、先ほどの浸潤破壊に関連する話題なんです、この保水性（無効雨量）と書いているこの航空写真は、平成11年だったと思いますが、広島県豪雨災害で壊れた広島市の市街地の航空写真です。

この崩壊が起こったときの雨というのは、1週間ぐらいしとしとした雨が降っていて、朝から強い雨が降って、非常に強い雨が午後3時ごろ降り始めたら、強い雨の領域でばさばさ壊れ始めて、雨の領域がだんだん北へ動いていくと、壊れる場所もだんだん北へ動いていったと。ということで、壊れるときに事前に降っている雨の量と、それから強い雨が降っている2つの量が破壊につながる、その破壊のつながり方というのは、斜面の中の地下水面の形成、あるいは地下水面の高さでありまして、もともとあった含水比が高くなっているところへ、さらに強い雨が来ると、実は非常に早く浸透して、斜面が法先から右側にあるように崩壊をしていく。

堤防の堤体の崩壊というのも、実はこの保水性と切り離しては考えられない話でありまして、一昨年から、その前か、関東のある河川事務所で、今岡さんも一緒だったのですが、こういう雨の指標をもっと堤防管理に生かしたらどうですかと申し上げただけけれども、残念ながらご担当の方々のご理解にならないで、1年ぽっきりで検討をおやめになって、今でも大変残念に思っています。
