## 第 15 回堤防委員会基調講演

### 治水のための土の理解

……理解は十分か？ 東北地方太平洋沖地震を振り返って……

佐々木 康  
(財)国土技術研究センター  
技術顧問  
(広島大学 名誉教授)

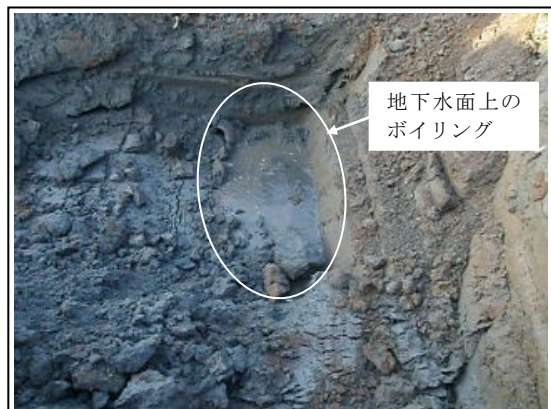
スライド - 3 (動画)

もう一つこの地震に際して見られた経験をご紹介します。江戸川の 57～58 kmの左岸表法の崩壊箇所です。被災した翌日に応急復旧工事中に撮影された動画があります。崩壊箇所の法尻近くを重機で掘削したときの、基礎地盤の砂層上面で起こっていたボイリング現象が捉えられています。事務所からもらったこの動画のなかでは、立ち会っていたコンサルの人はこのボイリング現象を被圧地下水のせいであると説明をしています。しかし、周辺地形は浅いところに被圧地下水があるとは考えにくい箇所ですし、前日の地震により液状化した砂層内の過剰間隙水圧がまだ消散しきっていないことを示している可能性を否定できません。

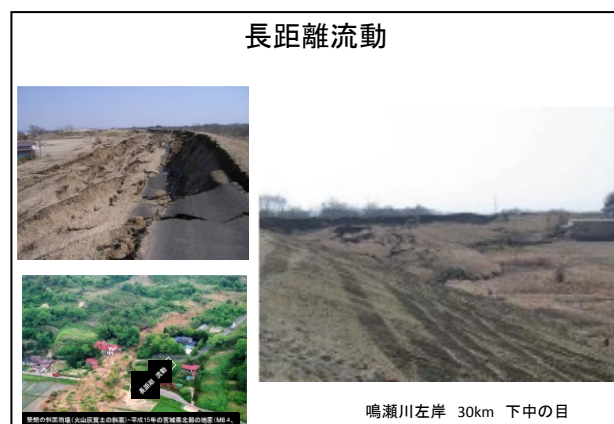
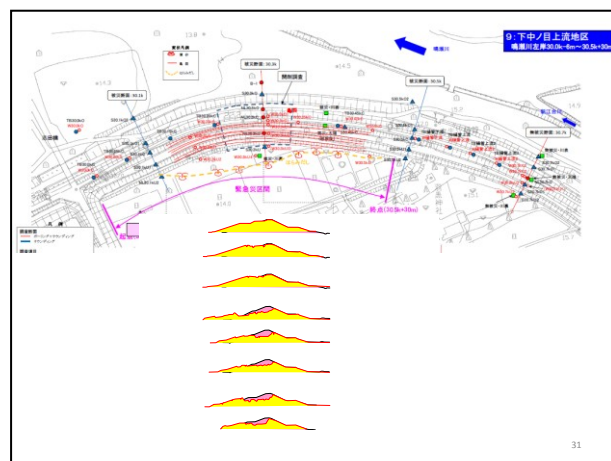
このスライドは先ほどの下中の目の被災箇所の平面図です。堤防の平面線形はこのあたりでカーブしています。画面の真ん中あたりの横断面が最も変形量の大きい断面になります。平面図

の下に示した被災後の横断測量結果では上から 4 番目の図面になりますが被災区間の中では天端が一番大きく落ちた箇所、法尻は裏法方向に 18m 位移動しました。横断形状のこのような変形は、天端沈下の結果減少した断面積と、法尻方向に膨れだした増加面積とは釣り合う等体積変形が起こるのが普通の変形ですが、この箇所では増加面積の方がやや大きい。この理由の一つは平面線形のカーブのところでは二つの方向からの土塊移動が重なって、特定の断面で計測すると結果的に見掛け上の水平移動量が大きくなるということが起こっているのではないかと思います。

つまり、地震時の堤防の変形予測をするときには通常二次元の横断面を対象に変形計算をしますが、現実の堤防の変形は条件によっては検討断面に直交する方向（堤防の法線方向）の変形も含む三次元的な変形が起こる場合があります、計算結果に含まれる幾分かの誤差が含まれるということを意識しておく必要があります。

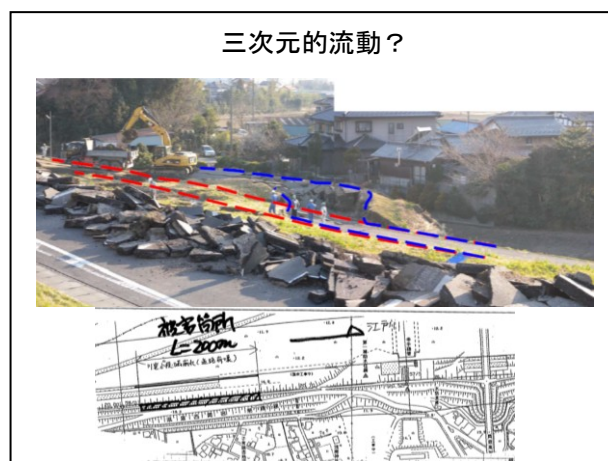
スライド - 28

この地震で経験された三次元流動の  
もう一つの事例として、江戸川右岸 57  
km の西関宿の被災箇所があります。天  
端から川裏方向をとったこの写真の中  
の赤い線が法尻近くを通る市道です。  
地震後の応急復旧でこの市道の舗装を  
壊していますが、この市道は地震後  
には青い線のところまで水平移動を  
してしまいました。スライドの下側に平面

図が示してあります。小段を通るやや幅の広い道路は県道です。市道の水平移動量の最も大きいところは後ろに写っている家屋の近く、平面図ではここになりますが、県道の舗装に現れた沈下区間（堤防小段の沈下区間）は平面図にハッチをした部分で、市道（法尻）の最大移動箇所とはずれています。堤防の小段が下がるということは、その下の土がどこかに逃げているというか、移動しているわけですが、区間全体の堤防と周辺地盤の変形状況を見ると、小段の下がったところの横断方向に移動しているのではなく、市道の最大移動位置に向かってこう回り込んでくるという三次元的な挙動が起こったことを示しています。

二次元断面で解析的に検討する場合に、堤防縦断方向のこうした土の移動による変形も起こり得るということを意識して代表断面を選んだり、解析結果を解釈して対策に反映さ

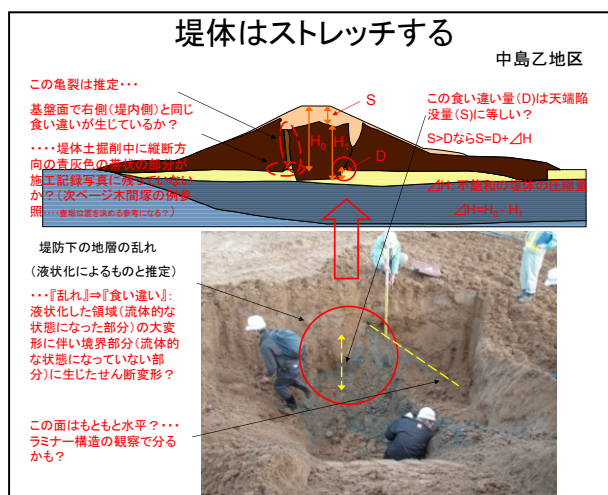
スライド - 29

中島乙という箇所の開削調査の途中段階の写真です。堤防底面と思われる粘性土層と砂層との境界面は大局的には全体が沈下しているようですが、局所的には逆八の字型の堤体内亀裂の延長と思われるところで下の写真にあるような食い違いが観察されています。この局所的な食い違いの部分は無視する

としても、底面の沈下と天端の沈下量は同じであるかどうか気になります。底面の沈下量より天端の沈下量の方が大きいのではないかと考えられますが、そうすると堤体の横方向への伸びが大きくて鉛直方向には圧縮されている変形を生じていることになります。このような変形によって堤体の止水機能はどれだけ影響を受けているのか解明するに十分な観察事例は集まっていますが、少なくともこの図に示した左側の亀裂は将来的に水みちになる恐れはないかという視点で評価する必要がありますのではないのでしょうか。

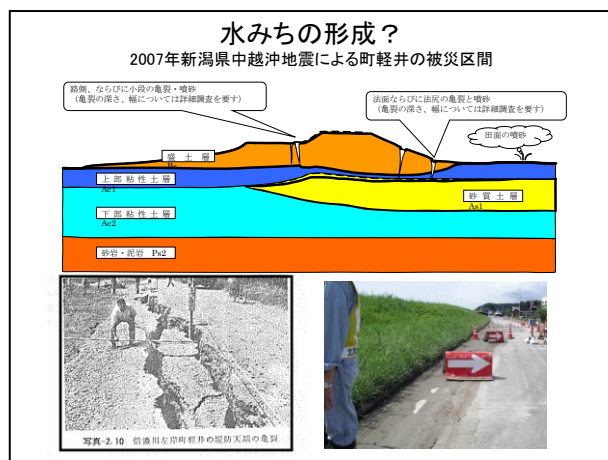
スライド - 30

昭和 39 年の新潟地震で被災した信濃川の左岸町軽井というところで平成 19 年の新潟県中越沖地震で再び堤防被災が発生しました。この被災区間は漏水の見られる箇所というところで中越沖地震の前には重要水防箇所調書に記載されていた区間です。被災状況から判断して、堤体の下の砂層が液状化のみならず透水層として堤防の洪水時の安定性に危険を及ぼす可能性のある状況ではなかったかと懸念されるわけです。

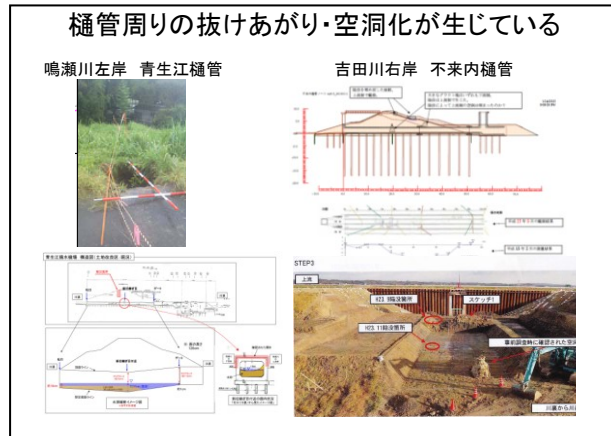
スライド - 31

見られた事例をあげます。樋管周りの堤防天端や法面に穴が開いた陥没現象です。先ほどの事例の鳴瀬川左岸下中の目の長距離流動の箇所直上流に位置する青生江樋管と、吉田川右岸の不来内樋管です。青生江樋管では震後の調査によって、堤体拡幅時の樋管継ぎ足し部分である中央付近で折れ曲がって沈下していることが見つかり、心配しておりましたが、平成 23 年（2011 年）9 月に台風が襲来し、その降雨の最中に堤防天端に陥没が起きました。吉田川の不来内樋管では地震後に異常は報告されておりませんでした、やはり 9 月の台風時に堤防の裏法尻ならびに川裏側の法肩付近の法面に陥没が起きました。いずれも基礎杭を有する構造ですので、長年の間の抜け上がりとか空洞化も堤体表面の陥没に影響している可能性があります、原因調査は現在進行中の状況です。

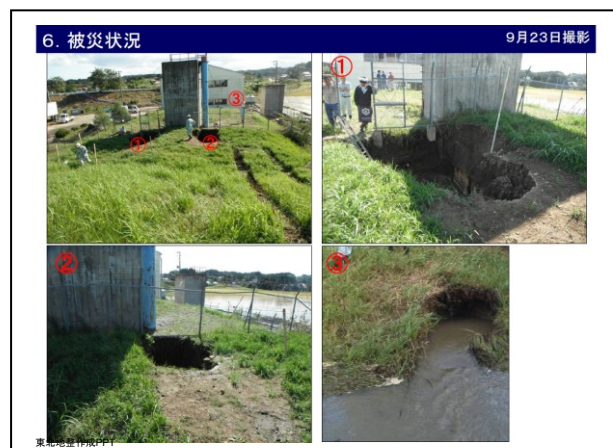
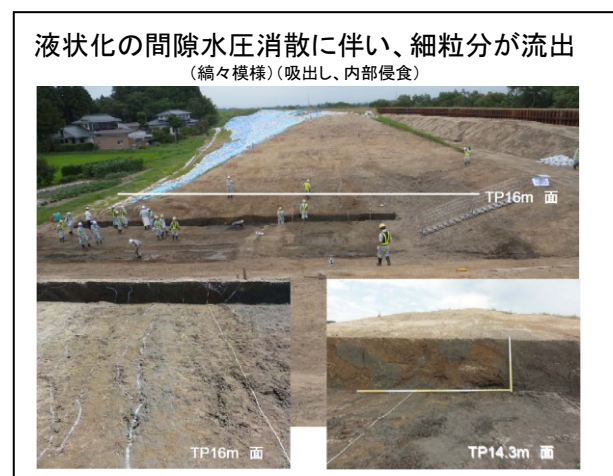
空洞化につながる事象としては、浸透流による選択的な吸出し現象についても目を向けなければならないのではないかと考えています。浸透流の原因としては降雨や洪水時の浸透流と液状化後の間隙水圧消散時の上向き浸透流があります。このスライドは下中の目の開削調査時の写真ですが、ベンチカット面に堤防縦断方向の縞々模様（濃い灰色の細粒分）が残されていることが観察されました。これをどう理解するかなんですが、間隙水圧が消散するときには水が移動する、水だけが移動すると思いがちなんで

ですが実際は水と細粒分と一緒に移動しているということを示していると思います。ということは、水が抜けた砂の層の粒度組成は細粒分が失われるわけですから透水性も状況によっては変化する可能性があることになります。地震の後で水みちにつながるようになるのかどうか、少々細粒分の流失は無視して良いのかどうか確認をしなければならない項目の一つだろうと思います。

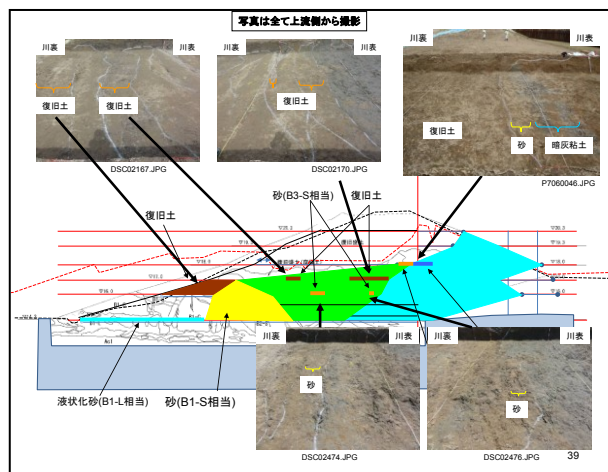
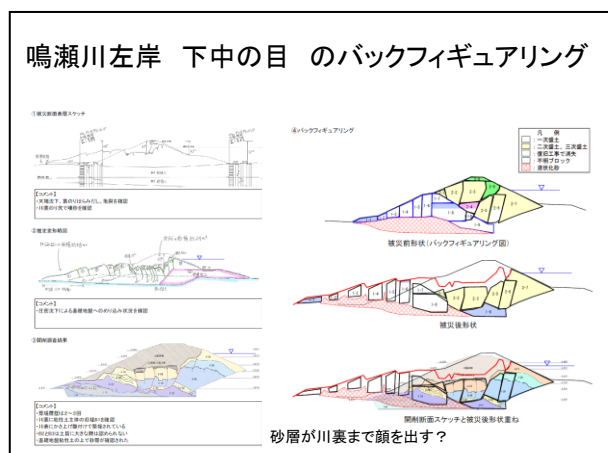
地震被害の復旧に当たって傷んだ堤体だけを直す場合があります。被災の原因を除去しないで堤防の形だけを直す原型復旧に潜む危うさの懸念です。このスライドは鳴瀬川下中の目の被災調査結果をもとにして、ジグソーパズルと同じような要領で推定したバックフィギュアリングの結果です。下中の目では全断面切り返しを行い、地盤改良もしています。したがって原型復旧に潜む危うさは残っておりませんし、全断面切り返しであったから、このような開削調査の実施が可能となった区間です。ここでは、液状化部分が大変形して堤体が分断されたわけですが、大変形した液状化層は砂の層であって、水を通しやすい層が川裏に顔を出すとということになります。

仮にこのまま堤体部分だけを復旧した場合には、切り返し範囲の設定次第で川裏まで顔を出した堤体の下の透水層が残ることになりますから、天端や法面に現れた変形の裏に隠された堤防機能にとっての支障・悪条件をどのように理解するかが大事になります。

似たような事例が次のスライドの下段に示す久慈川で起こっています。この箇所では堤体の下部で液状化が起こったことが疑われる箇所ですが、復旧は基礎地盤の液状化変形防止の鋼矢板を法尻に打設し、堤体形状を原型に戻す工事が行われています。ここでの浅い

地下水位の涵養源を探ってみると、この箇所が山付き区間であって台地のはずれにある井戸の水位が高いことが確認されましたから、この台地から地下水が供給されている可能性がかなり高いと考えられます。
