## 京都府福知山市等浸水被害現地調査報告

～平成 26 年 8 月 15 日から 17 日にかけての停滞前線による大雨による被害～

河川政策グループ 福島雅紀，木崎 茂，秦 兼也，岡安徹也

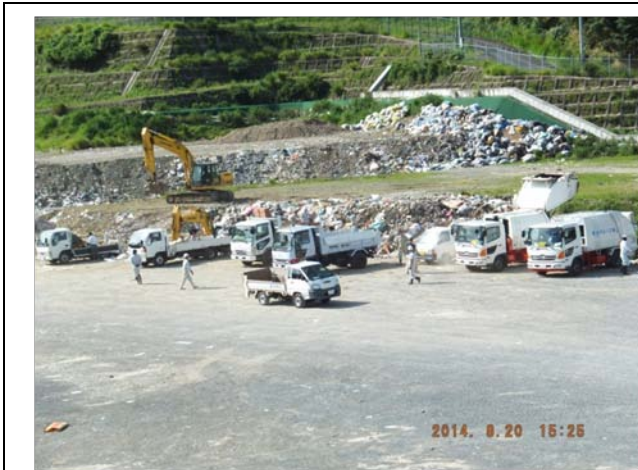
3) 水害で発生したと考えられるゴミが搬入されていた。

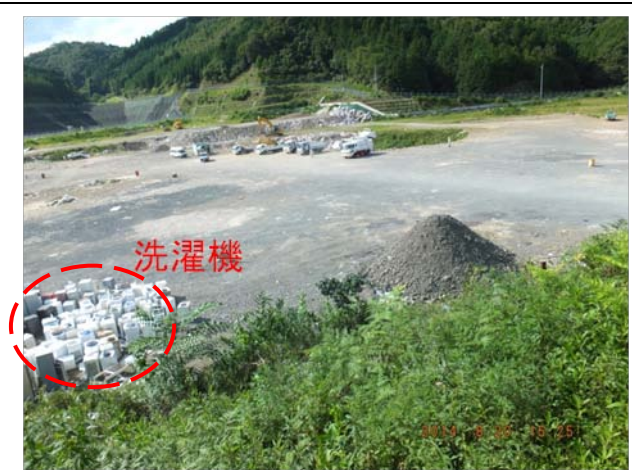
4) 洗濯機が多数並んでいた。今回の出水で水没したものと考えられた。

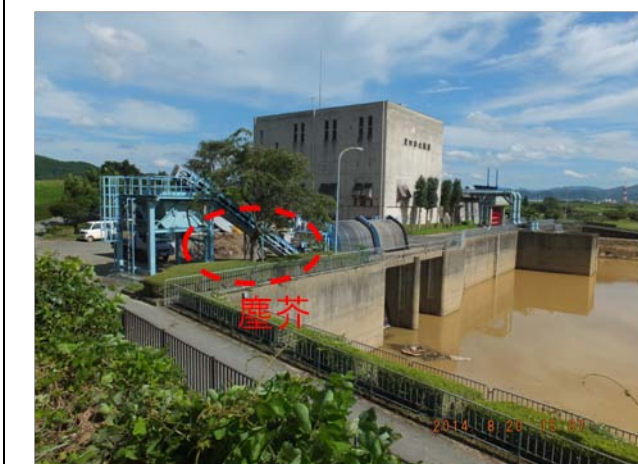
1) 荒河排水機場の外観。沈砂池には濁水が残る。水位痕跡は沈砂池周辺の垣根を水没させる程度の位置に確認された。スクリーンで回収された塵芥が残っている。

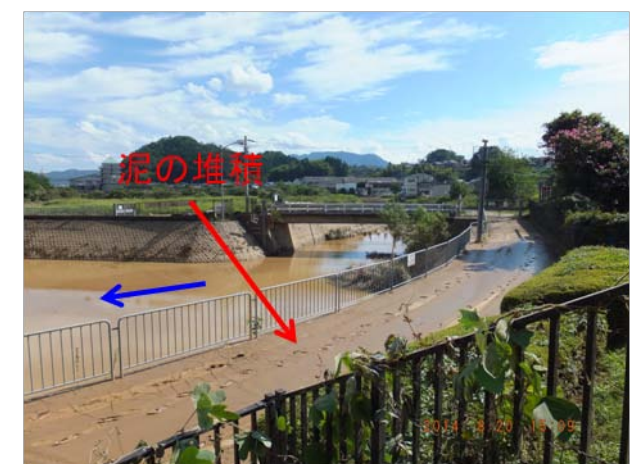
2) 沈砂池周辺に堆積する厚さ 10cm 程度の泥。奥に見えるのが弘法川。中央付近の橋梁左岸側で 2.3m の湛水深を確認している。

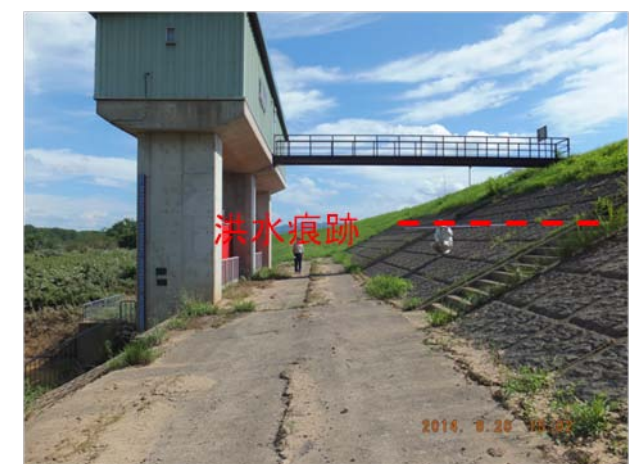
4) 由良川の樋門周辺に残る洪水痕跡

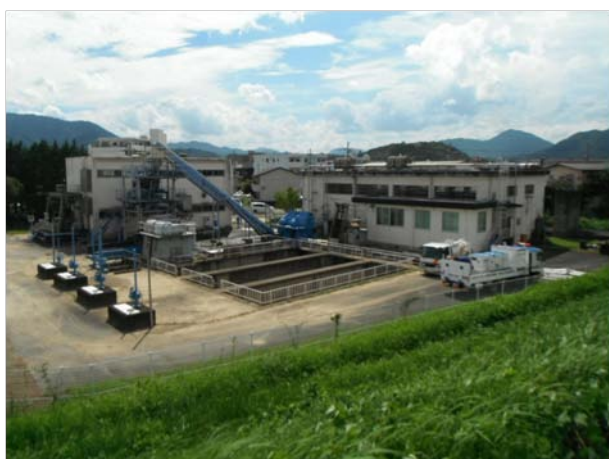
| 施設名 | 管理部署 | 被害状況 | 竣工年 | 施設能力 | 排水ポンプ車配置状況 |
|---|---|---|---|---|---|
| ⑥ 和久市排水ポンプ場 | 福知山市<br>上下水道部 | 構内に浸水痕跡を確認したが、被害は見受けられなかった。ただし、ポンプが浸水によって故障した。 | S38 | 31.2m <sup>3</sup> /分（晴天時），<br>504m <sup>3</sup> /分（雨天時） | 5 台 |

1) 和久市排水ポンプ場の外観。浸水によってポンプ4台が故障した。

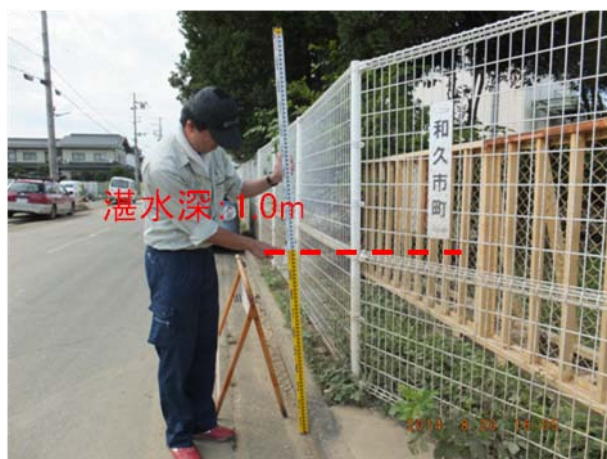
2) 和久市ポンプ場入口付近の浸水痕跡

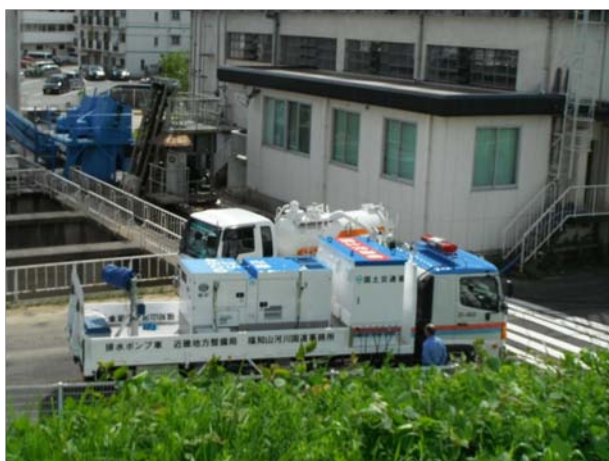
3) 故障したポンプの機能を補うため、排水ポンプ車が配置されていた。

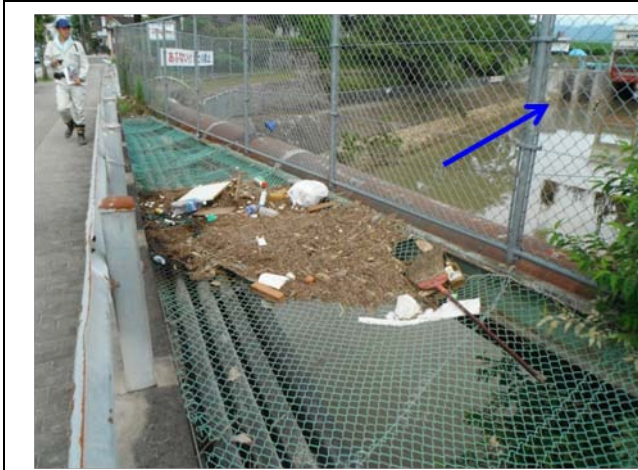
3) 沈砂池へと法川が流入する地点では橋桁脇に設置された落水防止ネット上に塵芥が堆積していた。

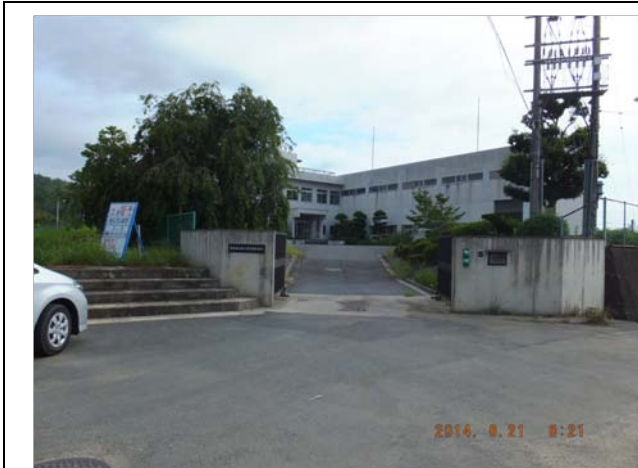
1) 管理事務所の外観。事務所のある戸田地区も浸水しておらず、一段高い事務所にも浸水痕跡を確認できなかった。

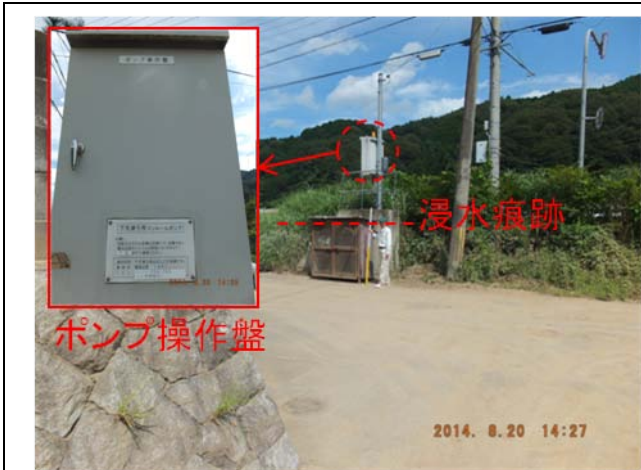
e. 大呂川脇にあるマンホールポンプ操作盤も河川水位に合わせて嵩上げされていた。

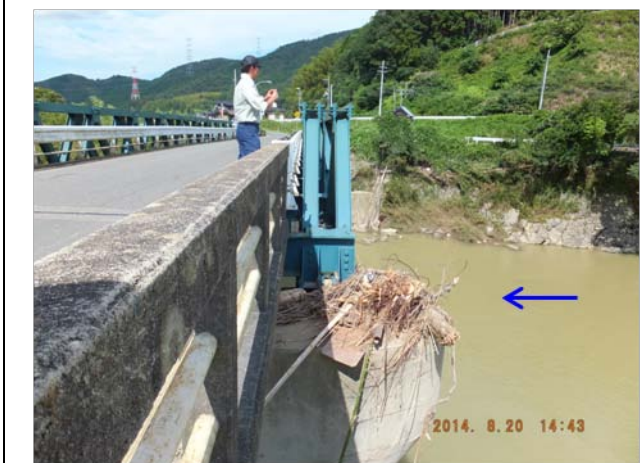
c. 天津橋の橋桁底面付近に残る洪水痕跡

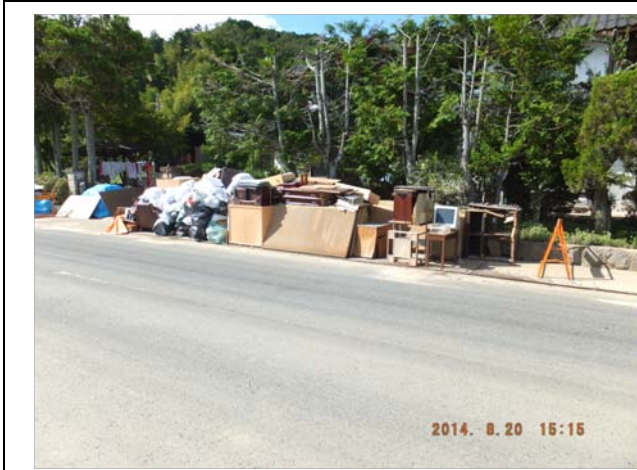
e. 集積された家庭ゴミ。湛水深は 1.5m 程度。

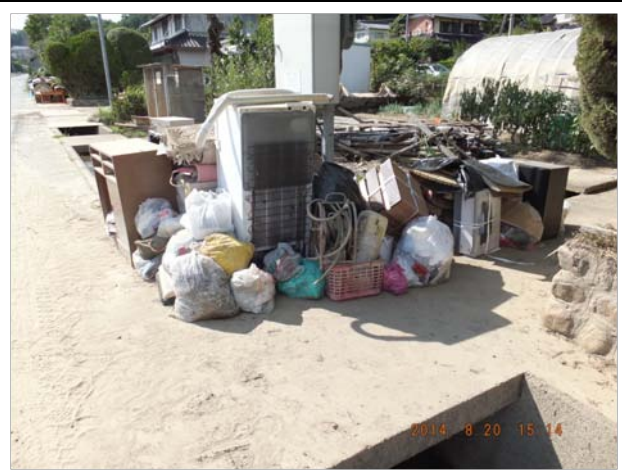
f. 集積された家庭ゴミ。湛水深は 1.5m 程度。

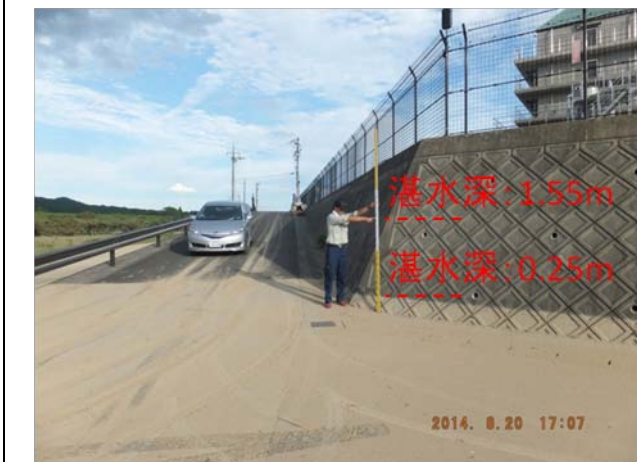
g. 下荒河浄水場の嵩上げ盛土の擁壁に付着した浸水痕跡。最大湛水深の他に、泥の付着が明確な低い痕跡を確認できる。冠水した水が引いていく際に、低い水位が一定時間維持された結果と推測される。

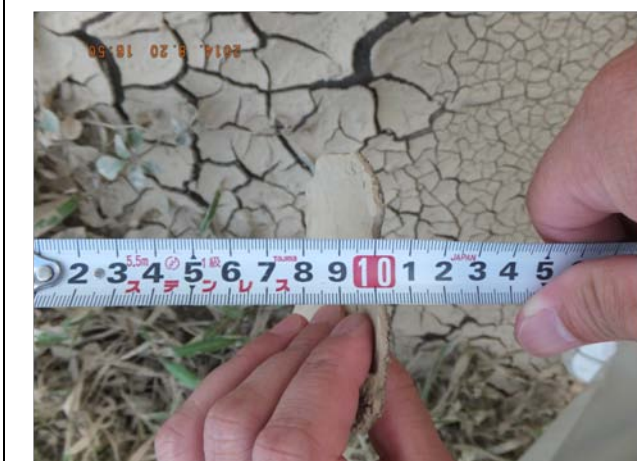
i. 荒河地区の農道脇に堆積した泥。厚さは 3mm 程度。

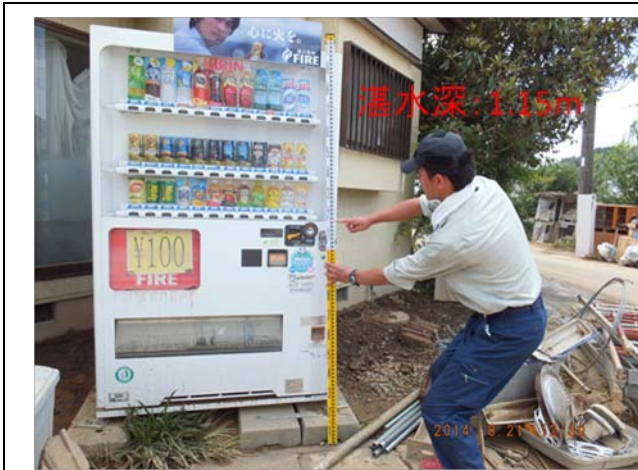
w. 弘法川と西川の合流点付近の浸水痕跡。自動販売機は停止していた。

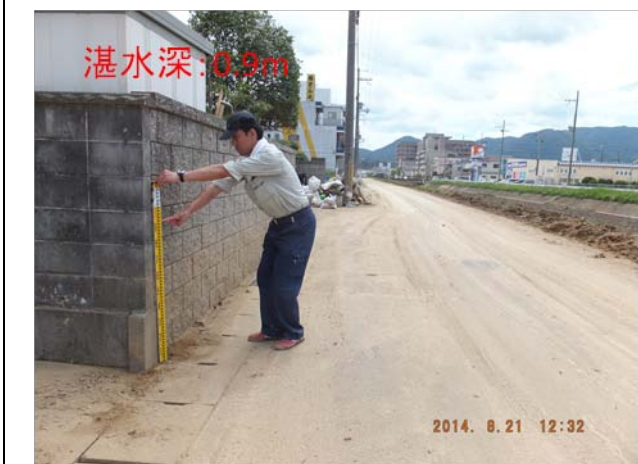
y. 弘法川沿川で確認した浸水痕跡

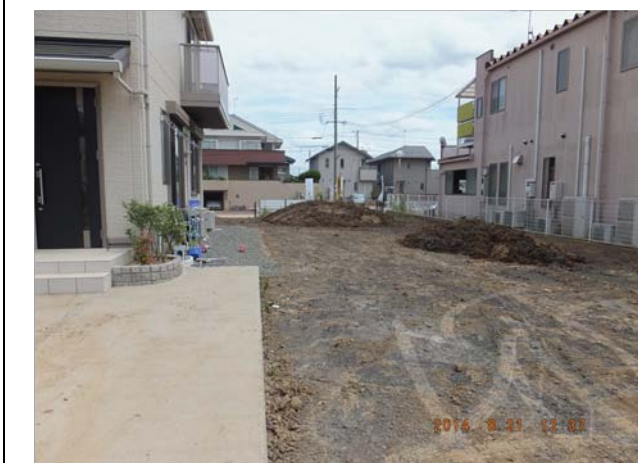
aa. 空き地に集積された土砂

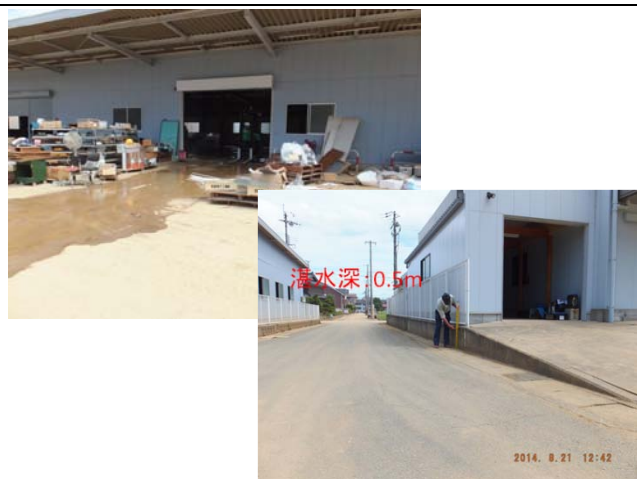
dd. 弘法川沿川の工場。フラットな床は荷物の出し入れが便利だが、浸水の影響を受けやすく床一面に土砂が堆積。左上の工場脇の道路で確認した浸水痕跡。

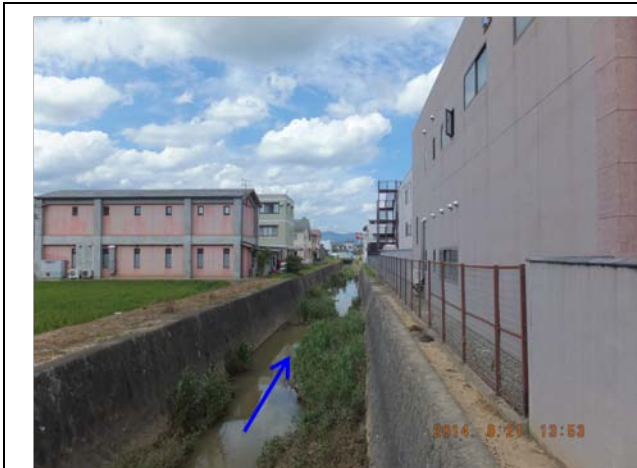
oo. 西川には土砂の堆積を確認できない。

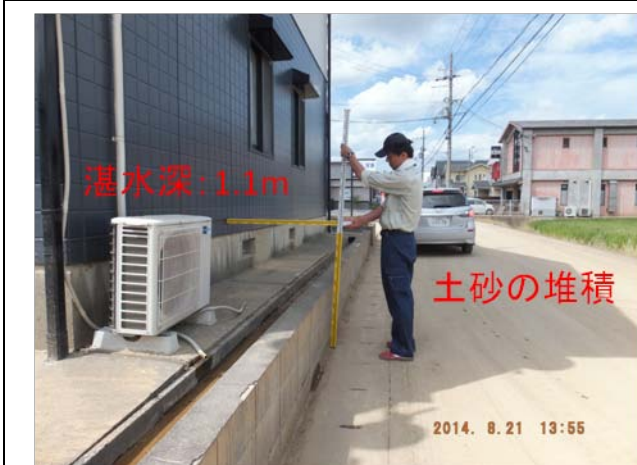
qq. 西川から1ブロック程度離れた宅地で確認した浸水痕跡。地盤高が沿川に比べ 50cm 程度低くなっていた。

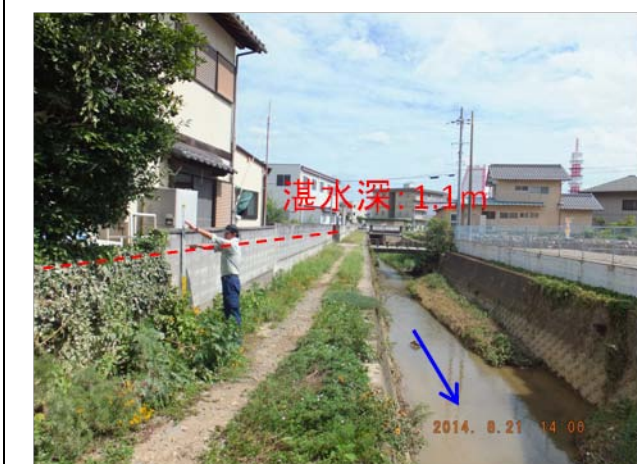
ss. 河岸天端が 1m 以上冠水しているが、植物の倒伏は見られない。流れはそれほど速くなかったと推測される。

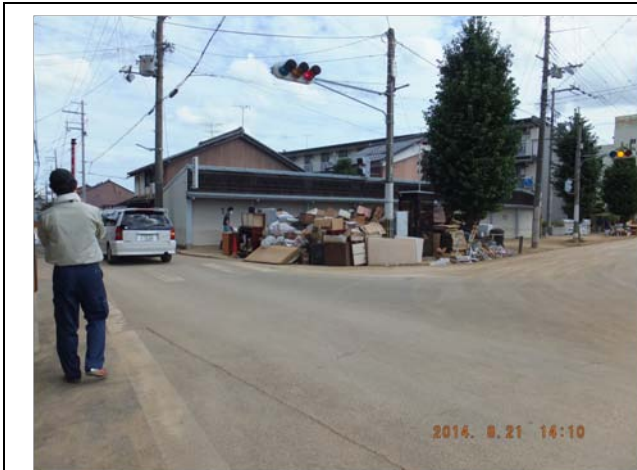
uu. 厄除神社脇の交差点での家庭ゴミの集積状況

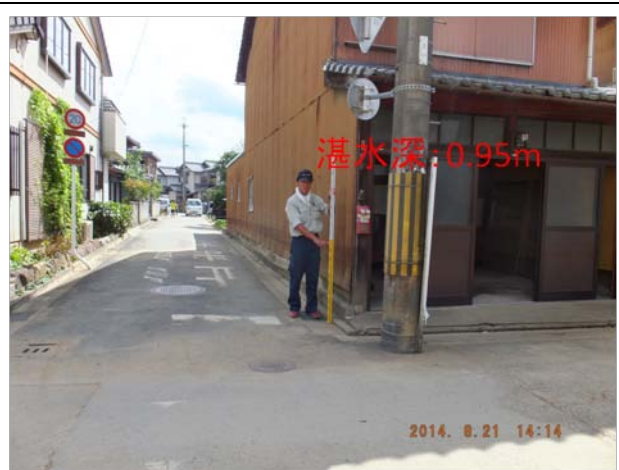
vv. 厄除神社から細い路地を入った地点で確認した浸水痕跡

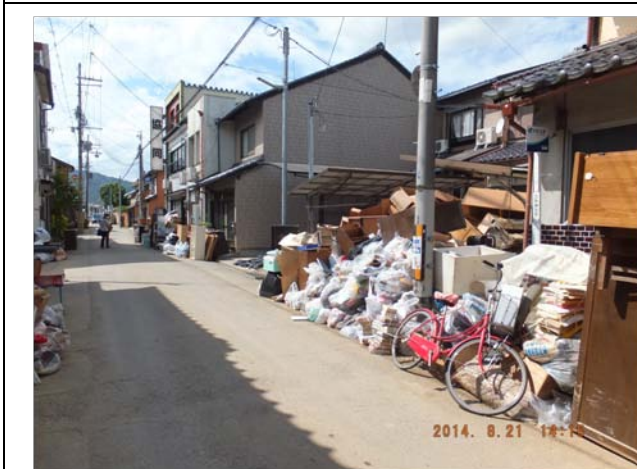
ww. ゴミで埋め尽くされた住宅の敷地

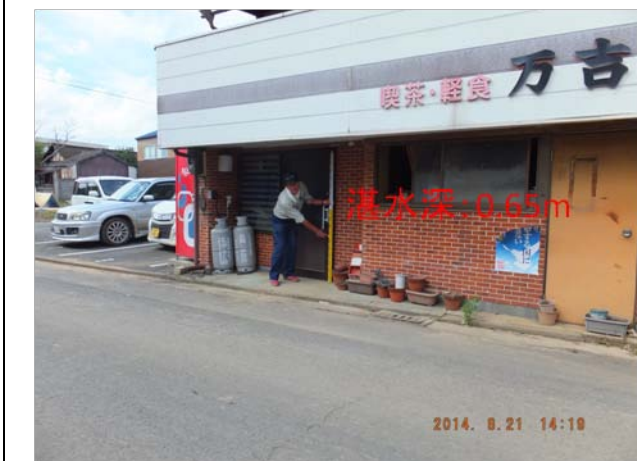
yy. 路地を上流に向かうに従って徐々に湛水深が小さくなっていく。この地点よりも上流側では浸水痕跡を確認できなかった。

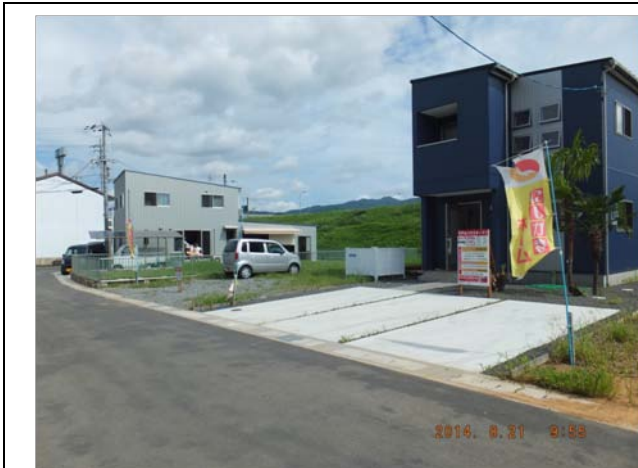
g. 堤防脇に開発された宅地, 及び新築された住宅。新築住宅でも床上浸水が生じていた。

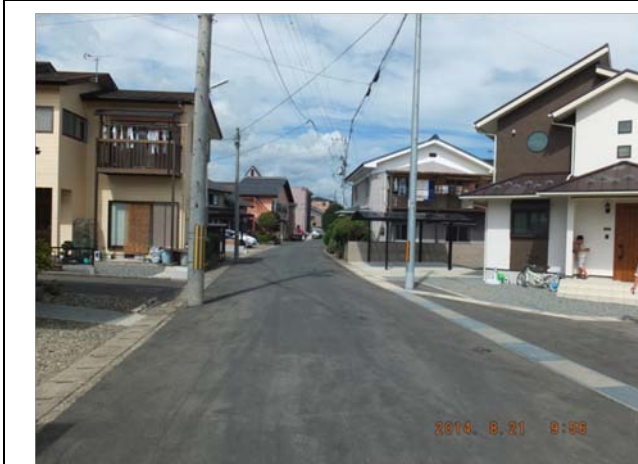
i. 地点 h. よりもさらに河川堤防から離れると, 床下浸水程度であり, 浸水痕跡を確認することはできなかった。

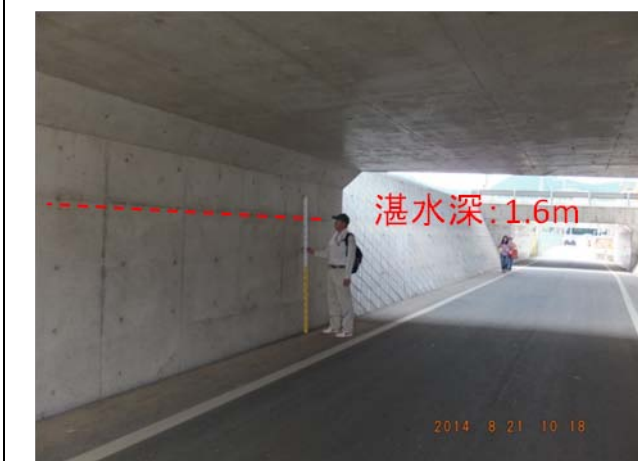
k. 県道 8 号線と国道 9 号線が交差する地点のアンダーパスで確認した浸水痕跡

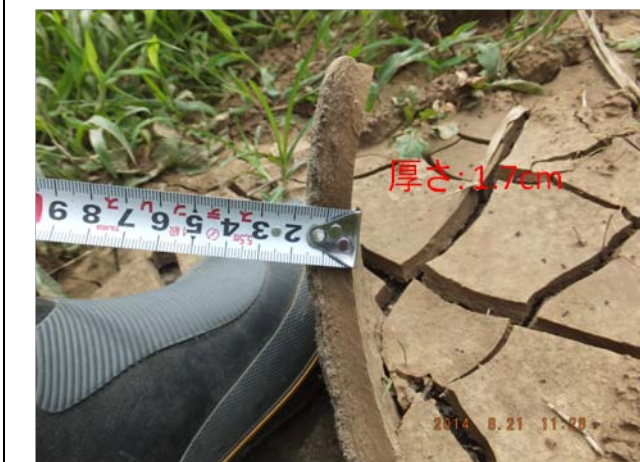
ss. ゆらのガーデン駐車場付近の法川河岸上に堆積した細粒土砂

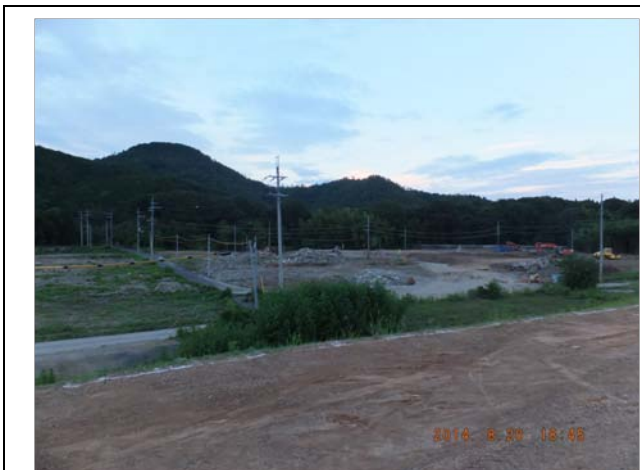
a. 旧戸田地区には電柱が残り、重機によって整地作業が進められていた。旧戸田地区、移転先、堤防法線については図 - 14 を参照のこと。

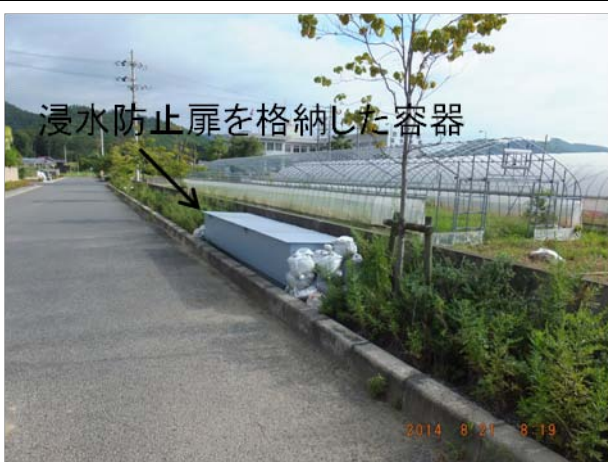
g. 浸水防止板を格納した容器が施錠された状態で開口部脇に置かれていた。土嚢も 20 袋程度準備されていた。袋の劣化状態からすると、比較的新しいものと推定された。

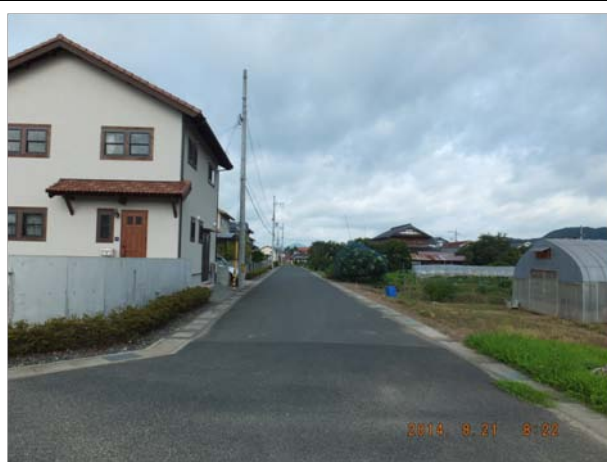
h. 戸田地区内部の様子。住宅地には浸水被害はなかったとのことであるが、低い場所にあった農地は 50cm 程度湛水したと農作業をされている方から聞いた。

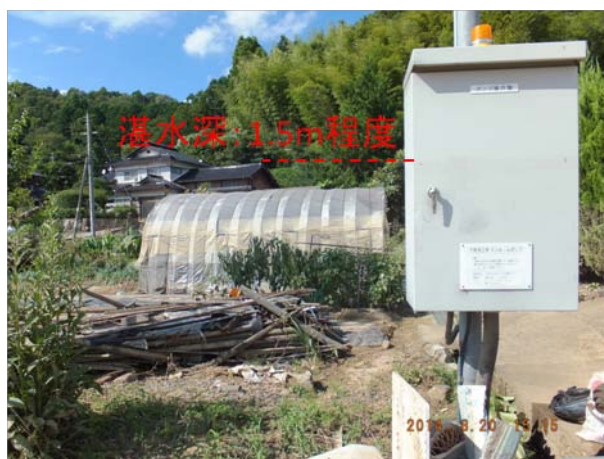
写真 - 1 冠水したビニールハウス

- 今回の出水は内水によるものであり、荒河排水機場によって排水される弘法川・西川の集水域、法川排水機場によって排水される法川の集水域、それぞれの集水域に降った雨水が排水しきれなかったことが原因であることが改めて確認された。由良川、土師川、和久川、牧川、宮川の洪水痕跡は低水路満杯もしくは高水敷上 2m 程度であり、越流の痕跡は確認できなかった。特に、戸田地区では由良川本川堤防を整備中であり、一部無堤の区間もあったが、そのような場所からも越流した痕跡を確認できなかった。
- 浸水によって破壊された家屋を 1 軒も確認することができなかった。**写真 - 1** に示すようなビニールハウスであっても屋根ビニールの下半分が冠水しても、ビニールに全く被害が生じていなかった。こうした調査結果から、流れがほとんどない状態で浸水していったことが推測された。
- 湛水深（浸水深）の分布に関しては、想定浸水深が 3～5m の箇所では 0.5～2.5m 程度、想定浸水深が 1～3m の箇所では約 0.5m 以下であったといった、おおよその傾向が見られた。現地を踏査し地盤高が低いと感じられる箇所では大きな湛水深となっていた。調査地点の中で最も大きな湛水深を記録した福知山城の駐車場では湛水深が 3m となり、駐車場にあった公衆トイレが屋根まで冠水していた（**写真 - 2**）。
- この駐車場の脇には、由良川の名を冠した「ゆらのガーデン」があり、一段（1m 程度）高い盛土上にカフェなど 7 軒程度が営業していたが、1 階部分が冠水し冷蔵庫等の営業機材が屋外に運び出されていた。ゆらのガーデンは平成 24 年 2 月にオープンしており、近年の浸水深等も考慮して盛土高を決定したと推定されるが、今回の出水では過去の浸水を上回るものであったことが推測される。**写真 - 3** はゆらのガーデン近くにある蛇ノ端ポンプ場の変電設備である。この変電設備も近年の水害を受けて一度嵩上げされたようだが、
