台風 17 号及び 18 号による鬼怒川被害現地調査報告

～平成 27 年 9 月 10 日の大雨による被害～

河川政策グループ 佐古俊介, 福島雅紀, 唐澤仁士, 柳畑亨
都市・住宅政策グループ 沼尻恵子

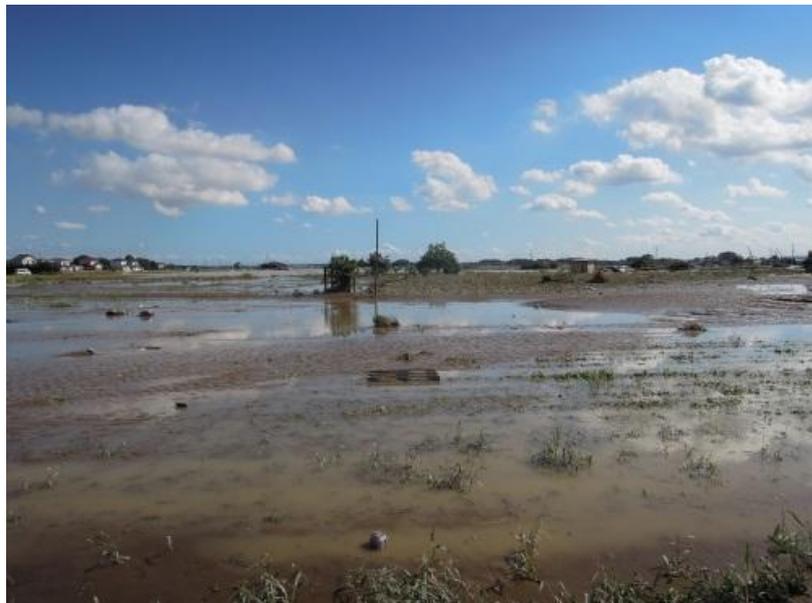
写真 1-1 決壊地点周辺の状況

① 決壊による氾濫域を北から南を望む。

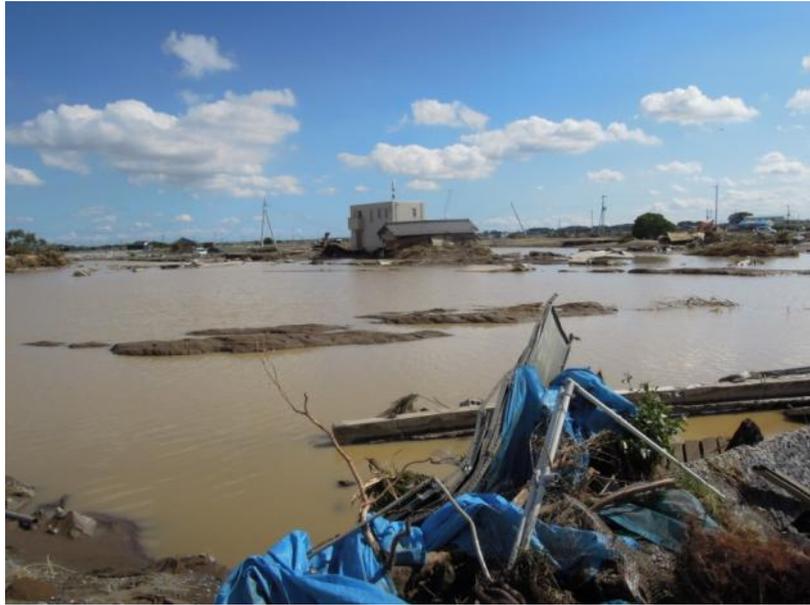
写真 1-2 決壊地点周辺の状況

- ② 決壊口付近から東を望む。地図からは家屋があることが示されているが、多数の家屋が流失している。

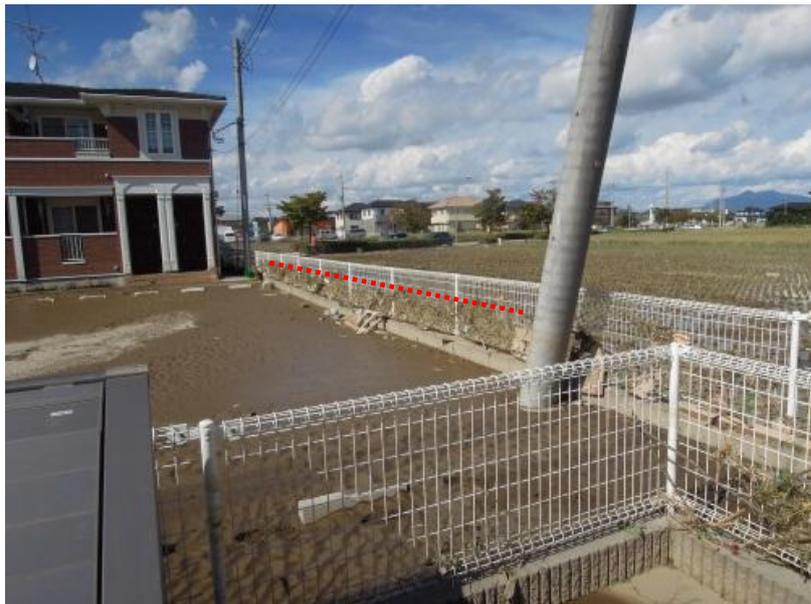
写真 1-3 痕跡水位

- ③ 痕跡は腰から膝付近の高さ。

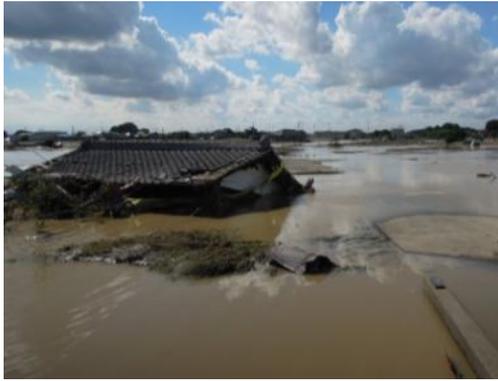
- ④ 農業用水路の横に農道が走っており、このあたりで決壊口付近から流失してきた家屋がとまっている。

写真 1-4 流失し屋根のみ残った家屋

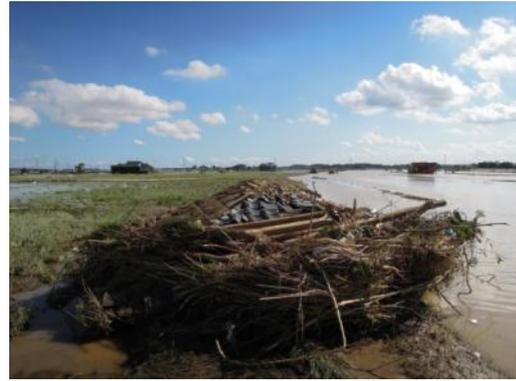
写真 1-5 流失家屋

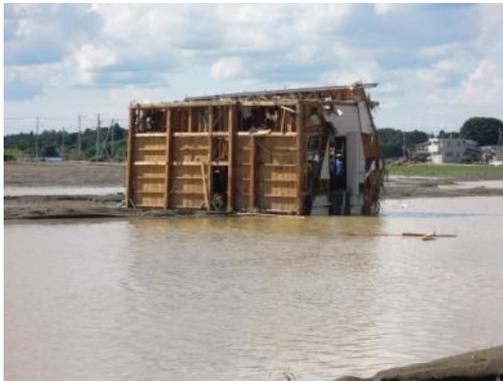
写真 1-6 流失し横転した家屋

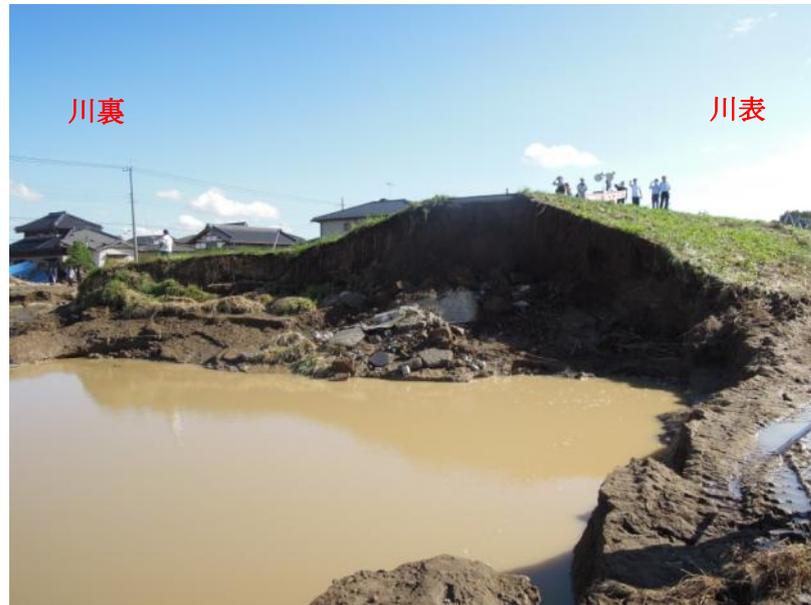
- ① 下流側の決壊断面（写真 2-1）。現地調査では、堤体の川表側は粘性土であり（写真 2-2）、川裏側は砂質土であることが観察された。（写真 2-3）。粘性土と砂質土の築堤境界は、明確には確認できなかった。

写真 2-1 決壊断面（下流側）

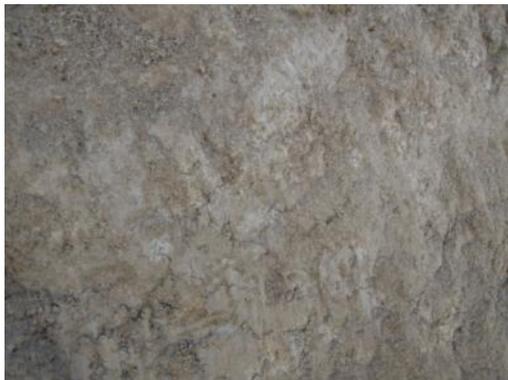
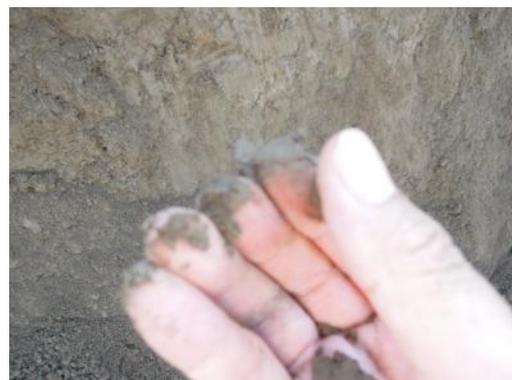
写真 2-2 川表側材料

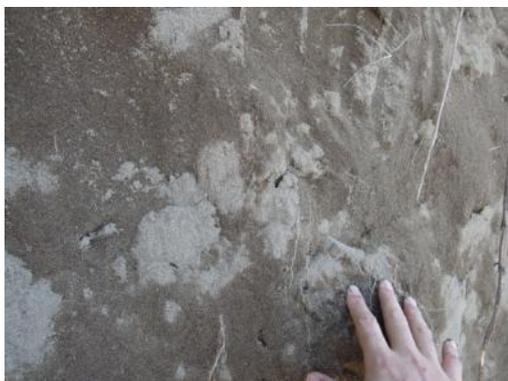
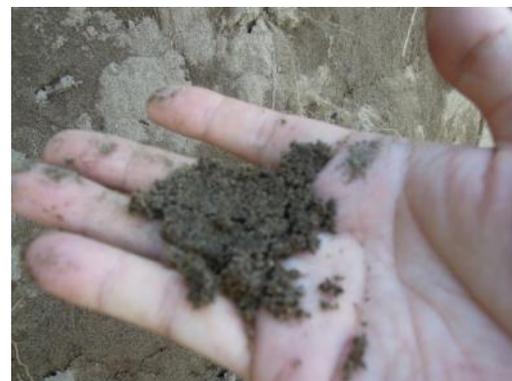
写真 2-3 川裏側材料

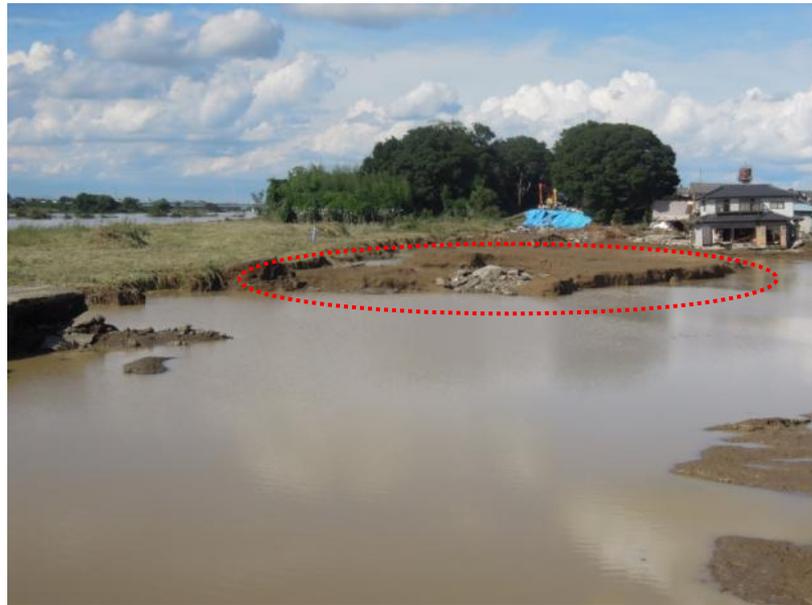
- ② 堤体基盤付近には固結した粘性土が侵食されずに残存している様子が観察された（写真 2-5）。なお、決壊箇所の治水地形は自然堤防に分類されている。また、落堀下流付近には、流されたと見られる固結粘土の塊が点在している。（写真 2-6）

写真 2-5 決壊口上流側を望む

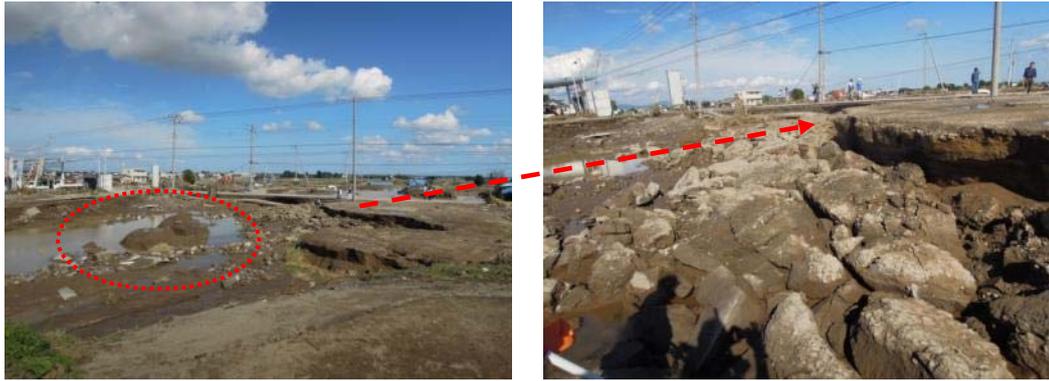
写真 2-6 落堀下流端の固結粘土の塊

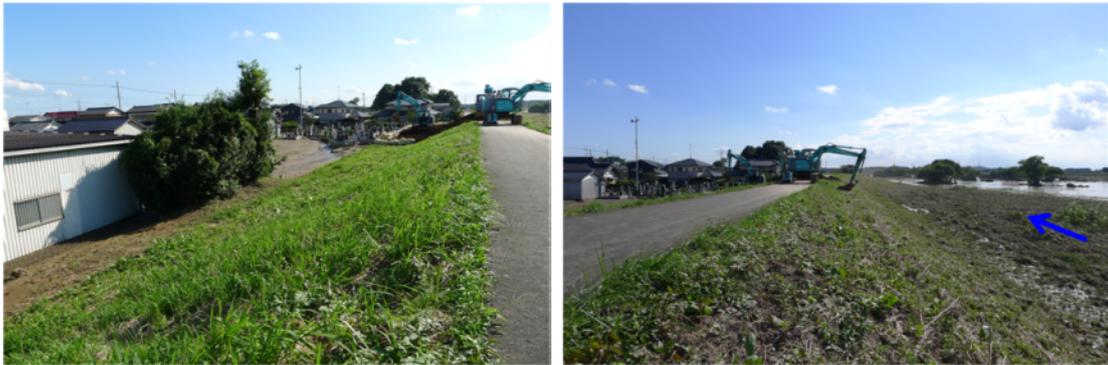
- ③ 決壊地点下流側の堤防表法面には、植生への泥の付着を確認でき（写真 2-7(b)）、河川水位が堤防天端もしくはそれ以上に上昇していたことを確認できる。表法面や高水敷上には植生の倒伏を確認できるが、裏のりは侵食によって植生が剥離した状況は確認できなかった（写真 2-7(a)及び写真 2-8）。

(a) 決壊地点下流側の堤防裏法の状況

(b) 決壊地点下流側の堤防表法の状況

写真 2-7 決壊地点の堤防天端から下流側を望む

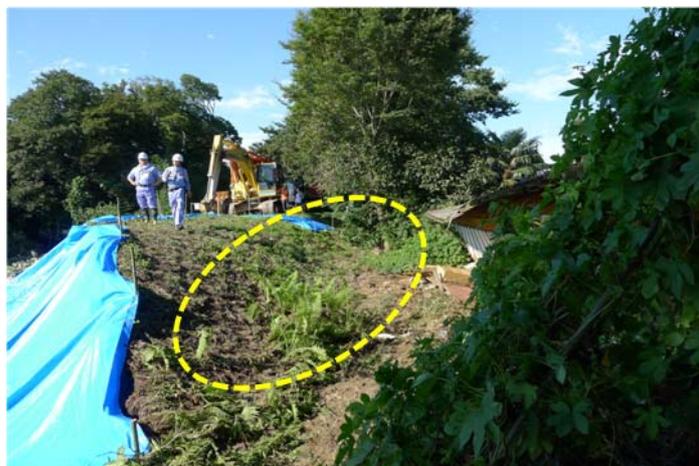
写真 2-8 決壊地点の上流側堤防裏法面を望む

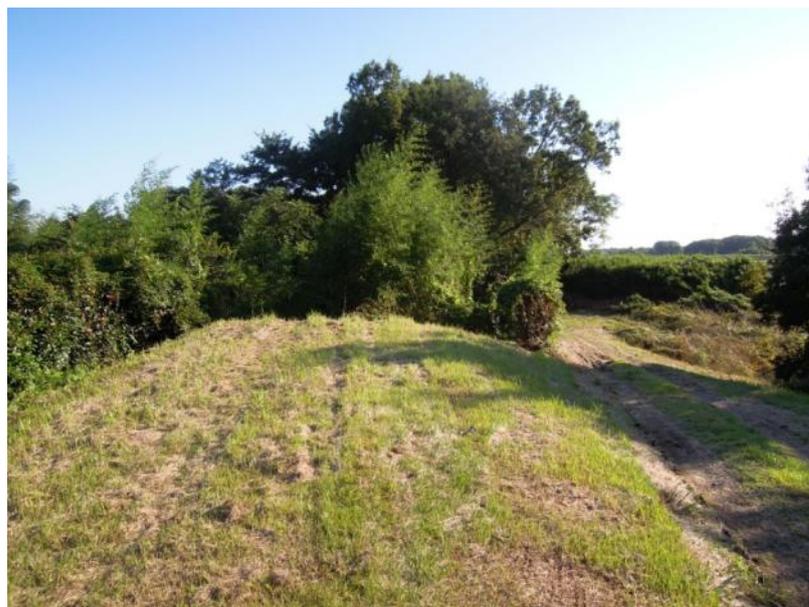
- ① L26k 付近から下流が自然堤防となる。無堤部は砂州による小高い地形となっている。

写真 3-1 左岸 26 k 付近から下流側の自然堤防を望む。

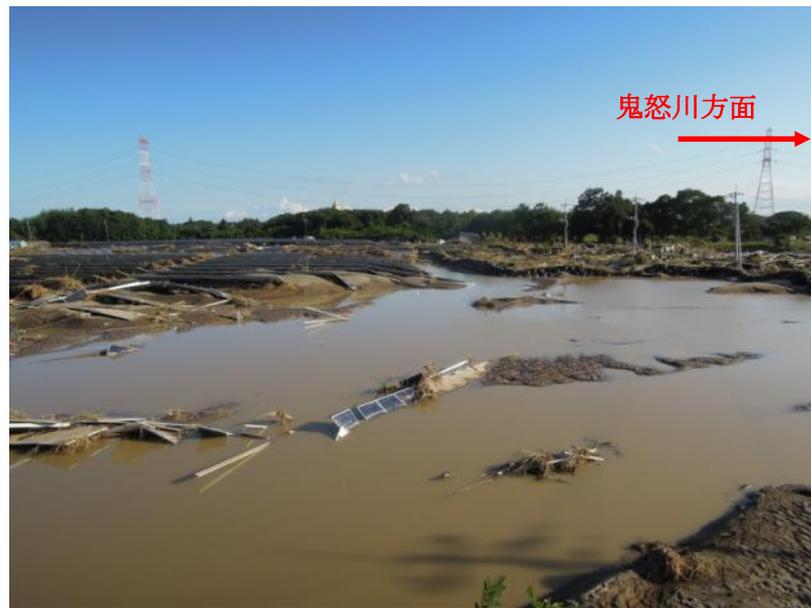
この砂丘については、自然堤防の役割を果たしていたが、複数報道によると、太陽光発電所の建設の際に、延長 150m、深さ 2m 程度にわたり削り取られ、削られた箇所については、掘削前の高さまで国交省が大型の土のうを積んで対応していたとある。

- ② 最も溢水の激しかったと想定される太陽光発電所設置個所。砂州の一部を掘削して設置したと考えられる。

写真 3-2 太陽光発電所設置個所。砂丘部から下流側に撮影。

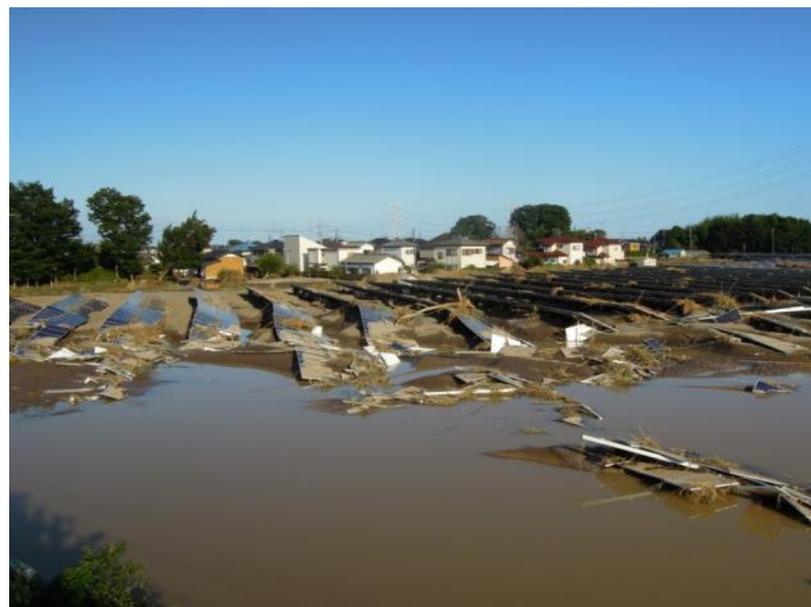
写真 3-3 太陽光発電所設置個所。砂丘部から堤内地側を撮影。

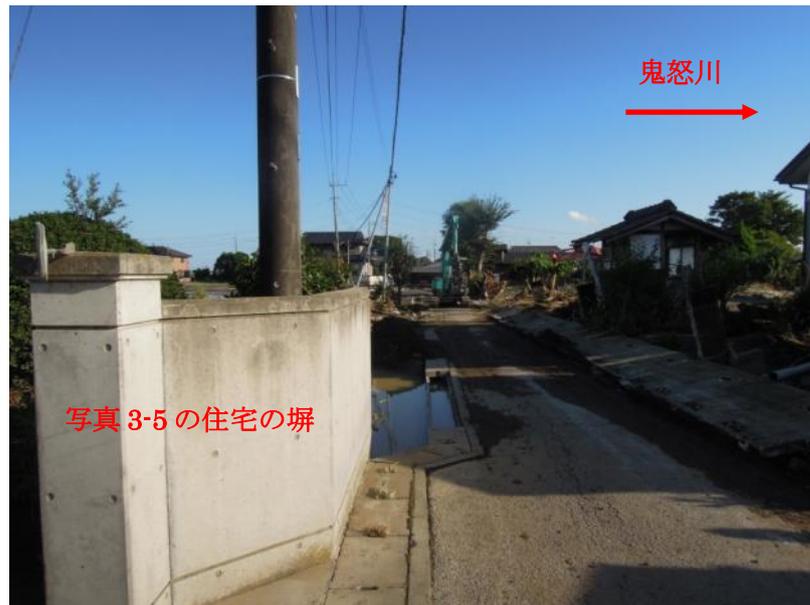
③ 堤内地は痕跡から推定すると、80cm~120cm 程度の浸水深があったと考えられる。

写真 3-4 鬼怒川越水箇所 の 堤内側 宅地

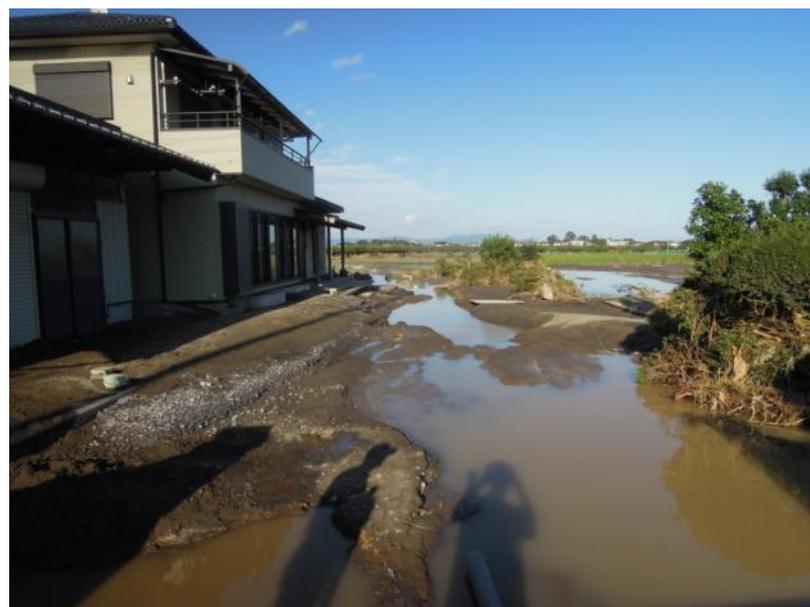
写真 3-5 浸水した住宅

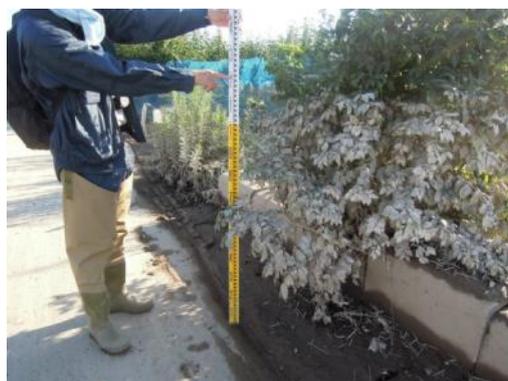
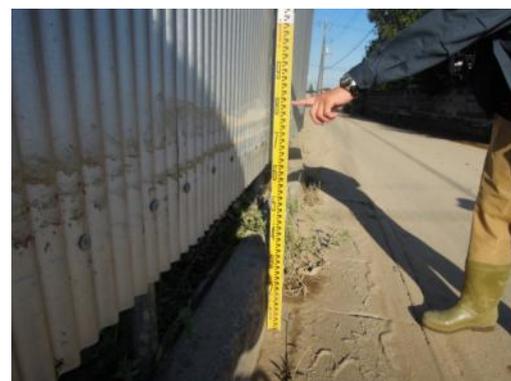
写真 3-6 痕跡水位

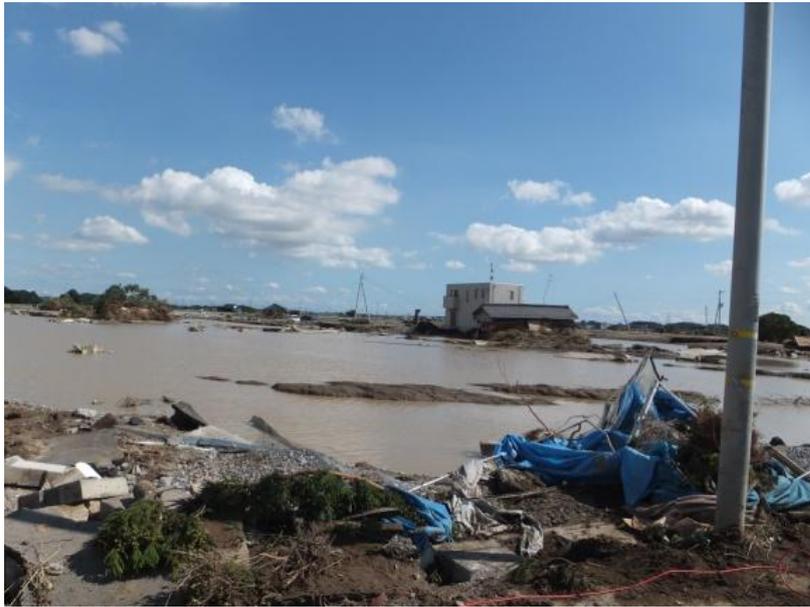
決壊口直近では、水流による家屋の破壊、家屋の流出、家屋下部の洗堀がみられる。

写真 4-1 流出しなかった家屋とそれに支えられている流出家屋

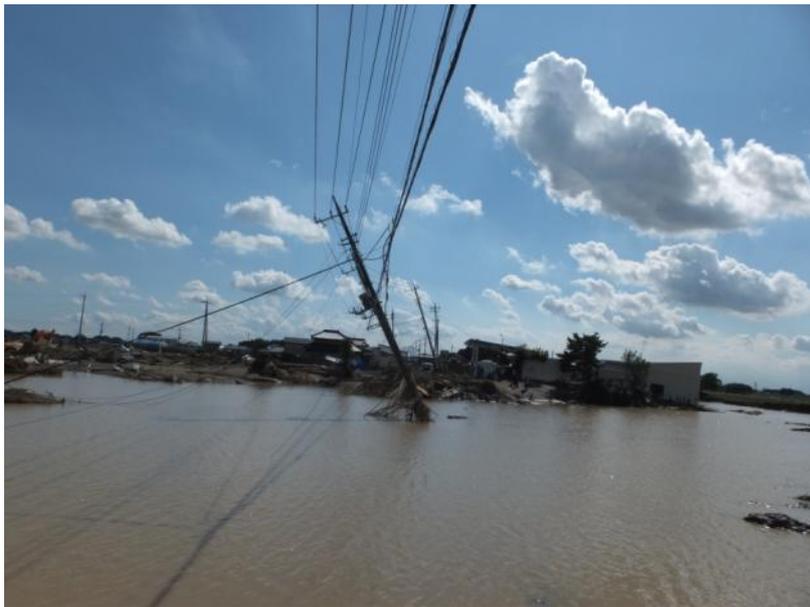
写真 4-2 決壊堤防（写真右側）の直近、道路も家屋も流出している

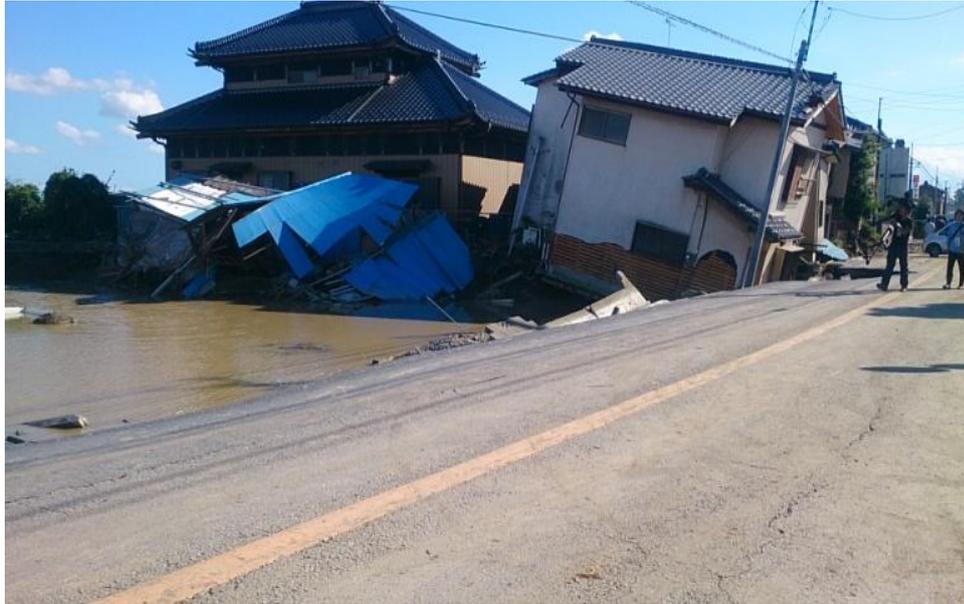
写真 4-3 洗堀により傾いている家屋

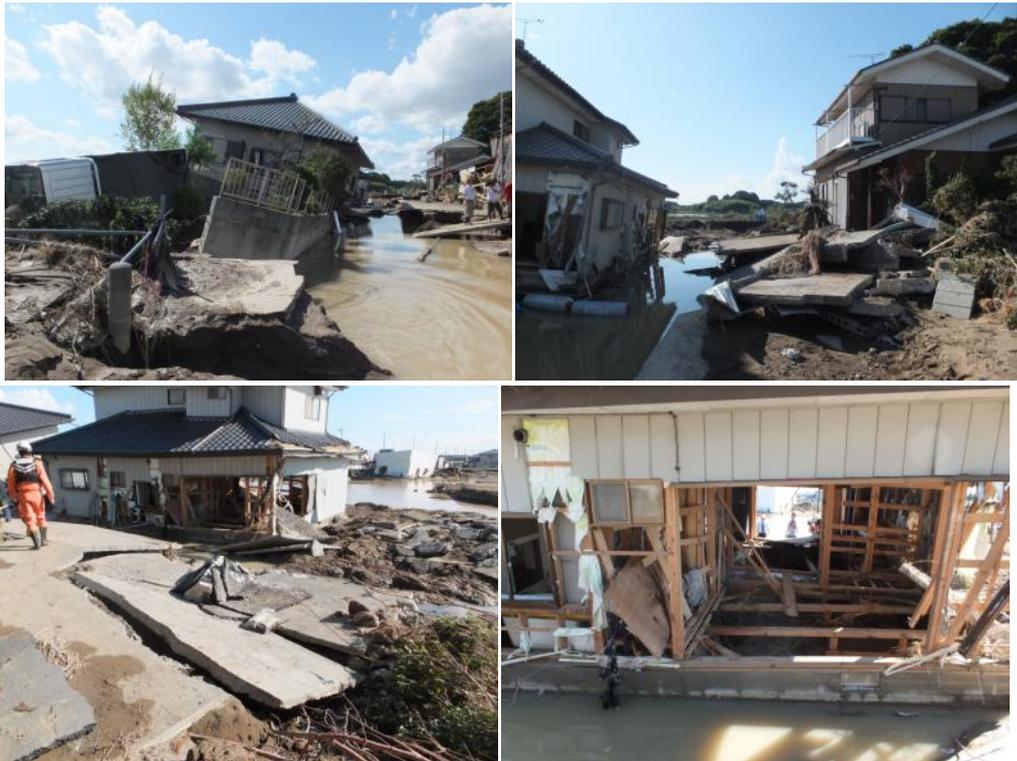
写真 4-4～4-7 決壊した堤防の上流側の家屋、大きく損傷するとともに、洗堀により傾いている

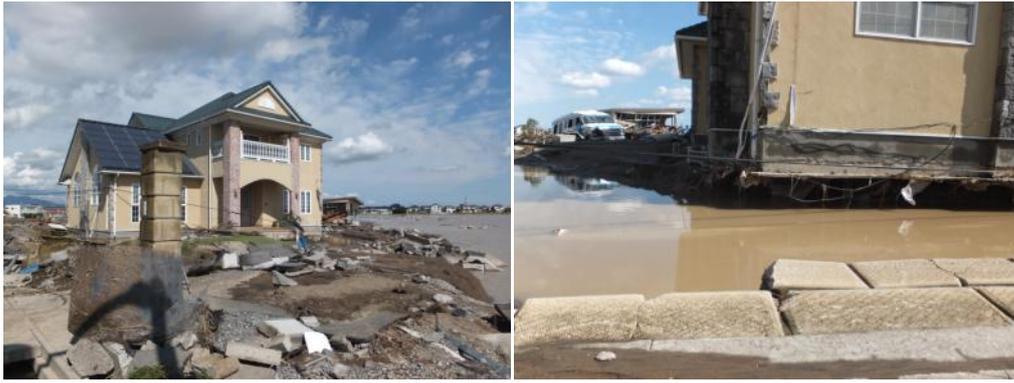
写真 4-8.9 外見の損傷はあまりないが、建物の下部が洗堀された家屋

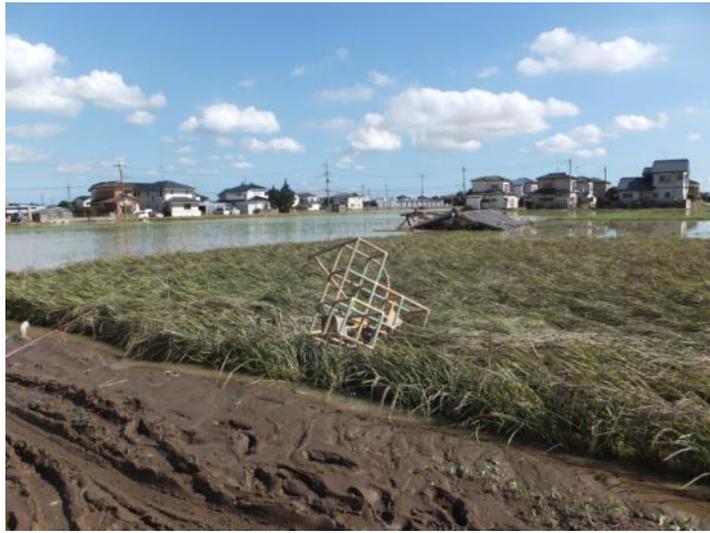
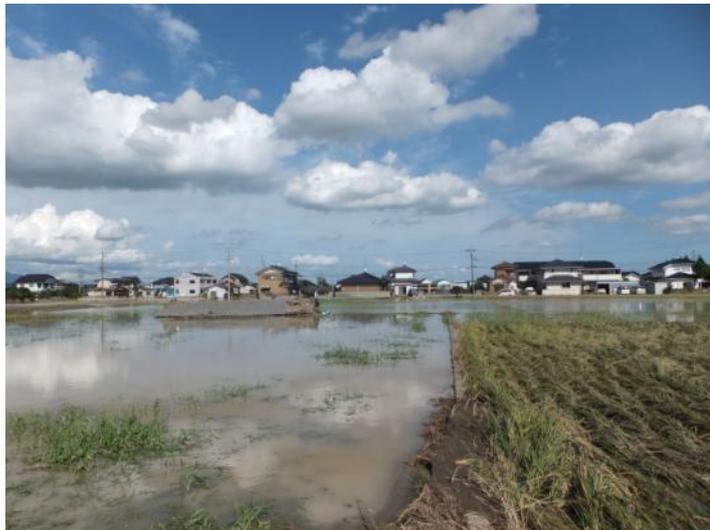
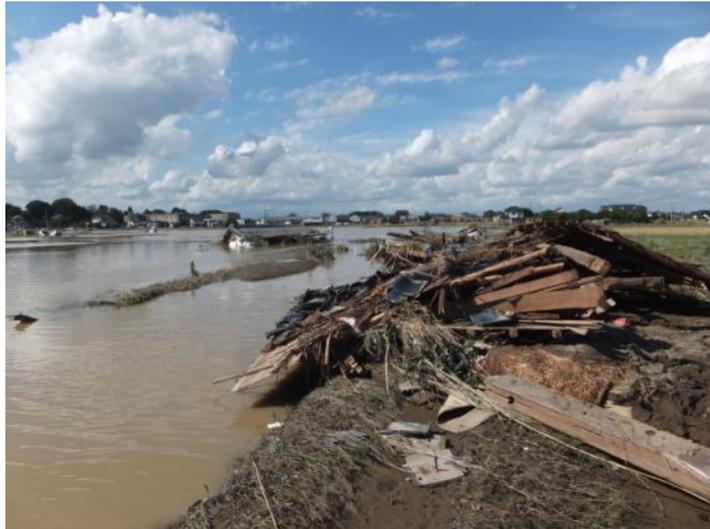
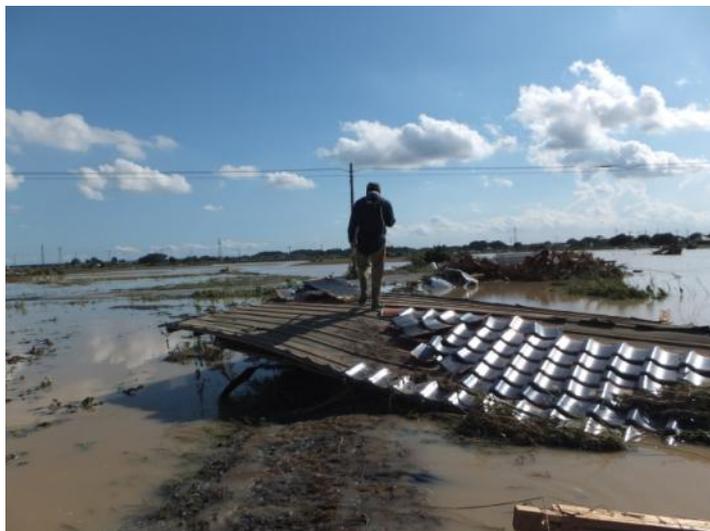
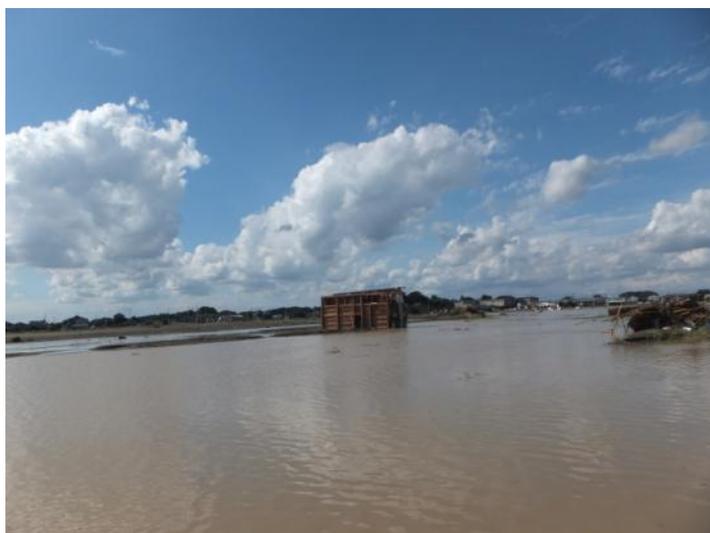
流出した家屋は田んぼに押し流され、屋根だけとなっているものもある。

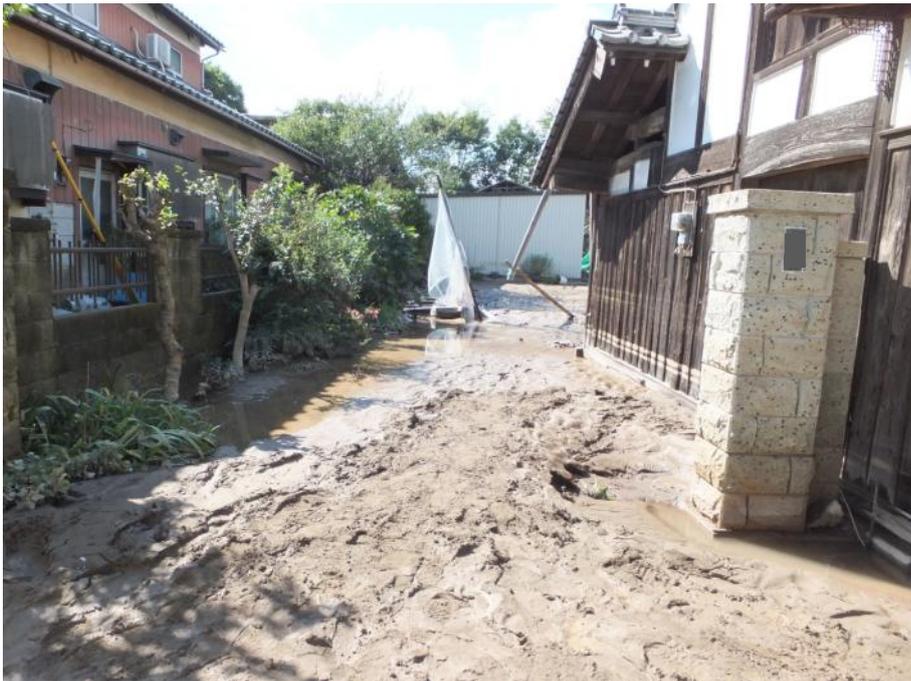
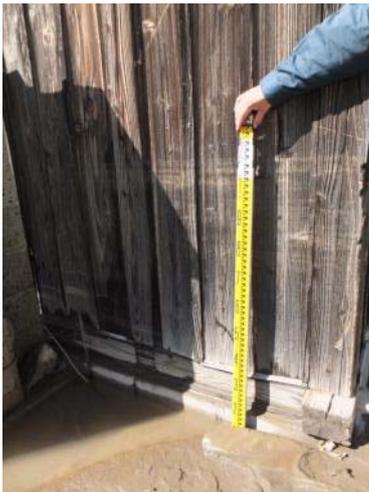
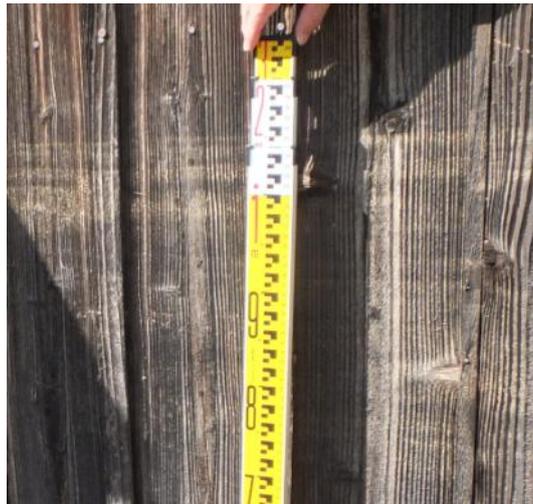
70～100 c mの水位があったと推定され、床上浸水であるとともに、土砂が流れ込んでいる。

写真 4-15～4-17 浸水した家屋（水位は100 c mを超えている）

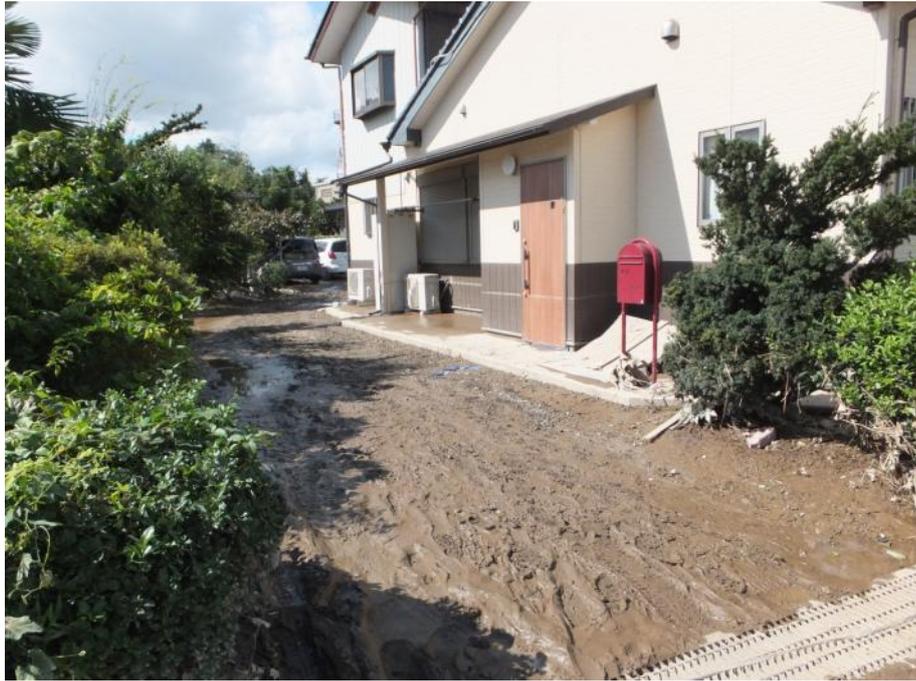
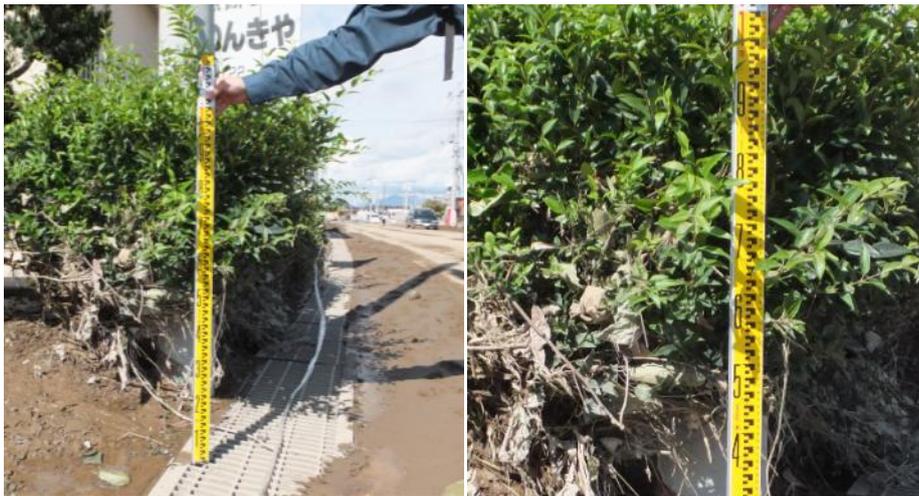
写真 4-18～4-20 浸水した家屋（水位は 70～80 c m）

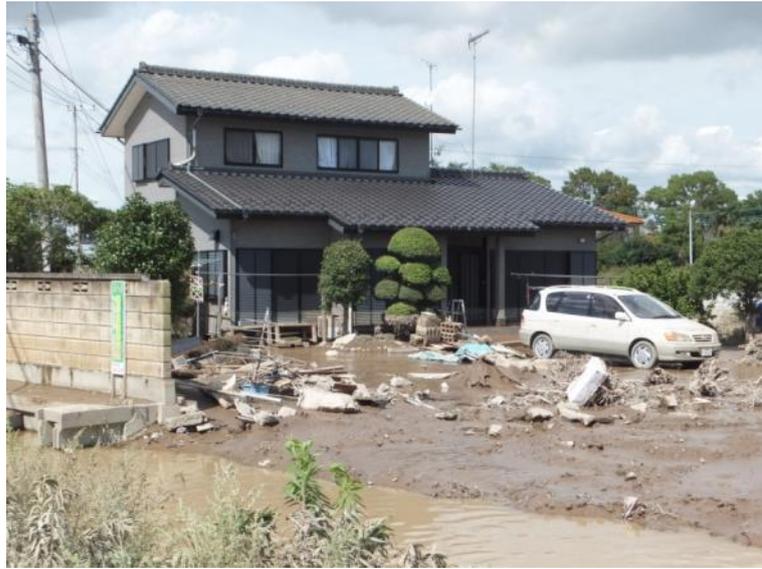
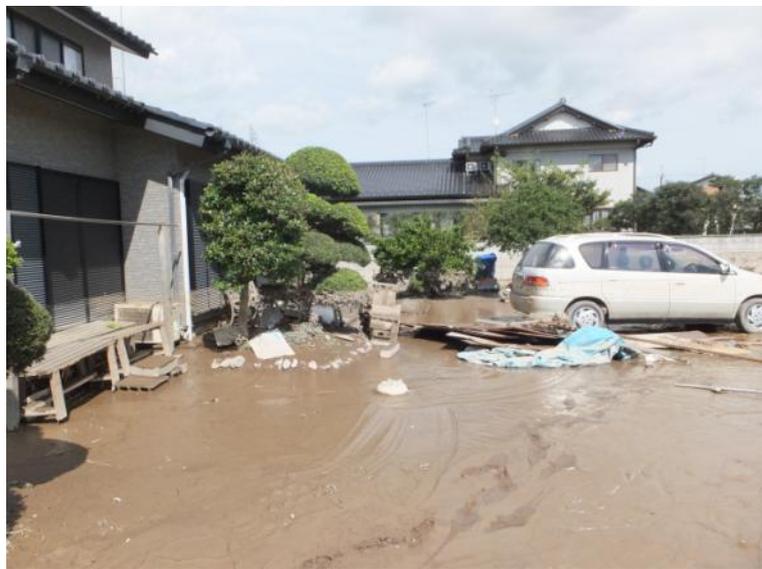
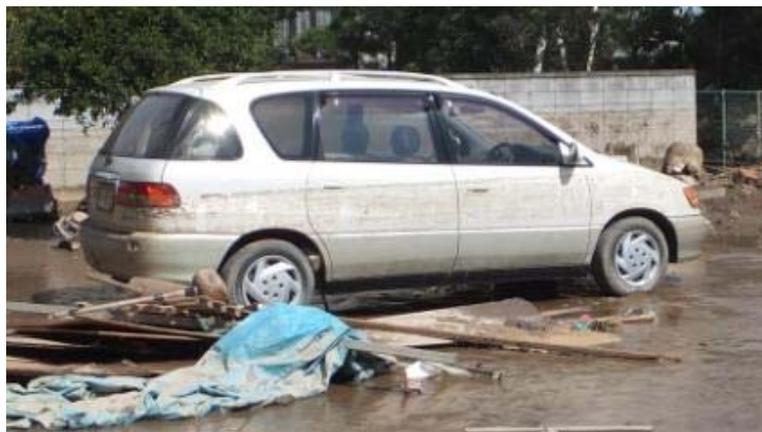
写真 4-21～4-23 浸水した家屋（水位は 100 c m程度）

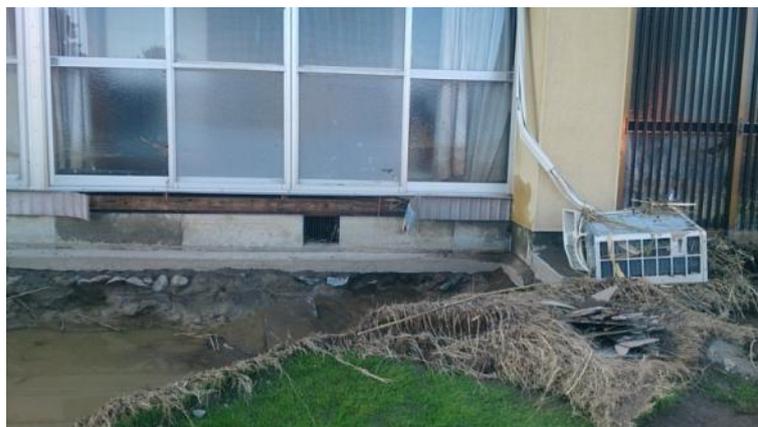
越水箇所付近でも川に近い家屋では、家屋下部の洗堀がみられた。

写真 4-24 家屋の下部が洗堀している

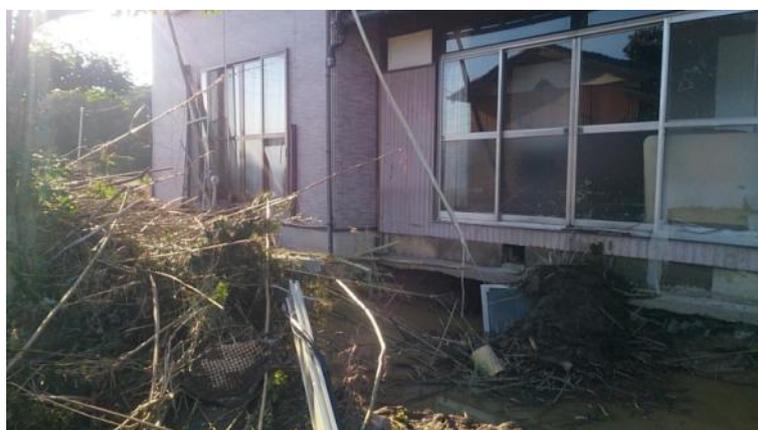
写真 4-25 家屋の下部が洗堀している。漂流物がある。

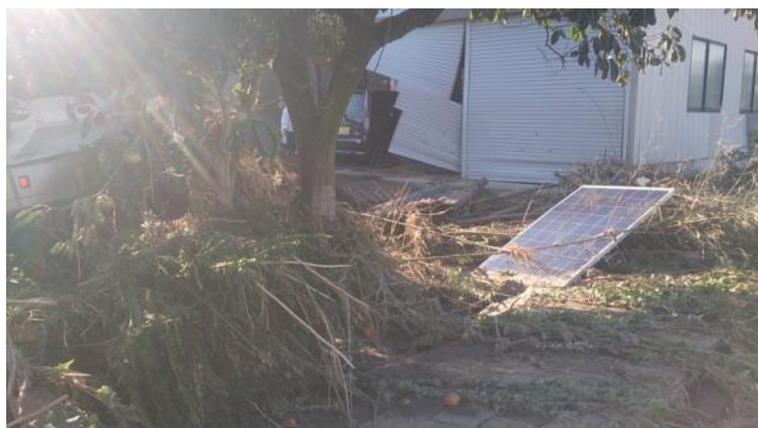
写真 4-26 倉庫の入口が損傷している。ソーラーパネルが流出している。

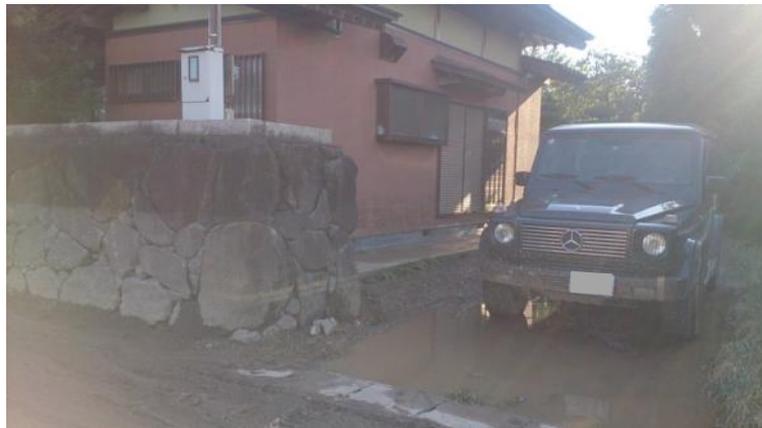
浸水の痕跡が1 m程度あり、家屋とともに自家用車も浸水を受けている。

写真 4-27 家屋の入口、塀に浸水痕跡が残っている。

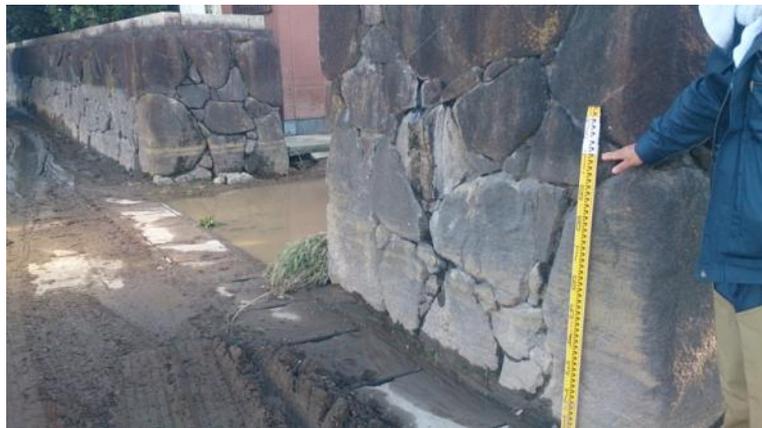
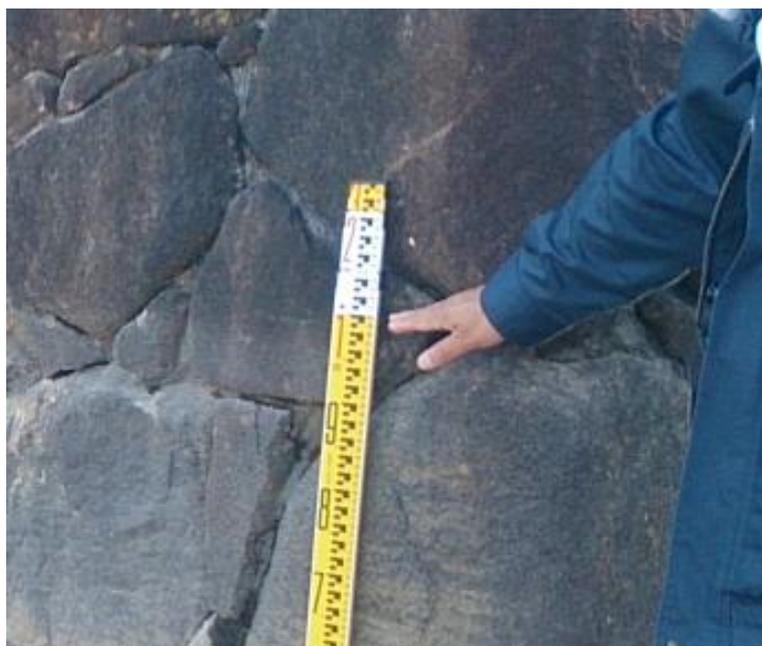
写真 4-28.29 塀の浸水痕跡は1 m程度

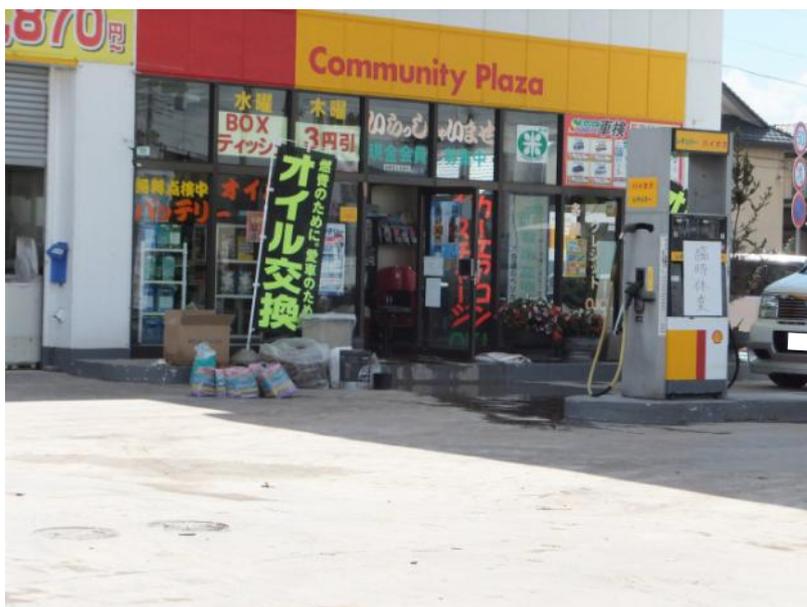
24号線沿いの店舗でも浸水しており、商品を店から出して、片付け等を行っている。

写真 4-30 ガソリンスタンド、水にぬれたティッシュなどが外に出されている

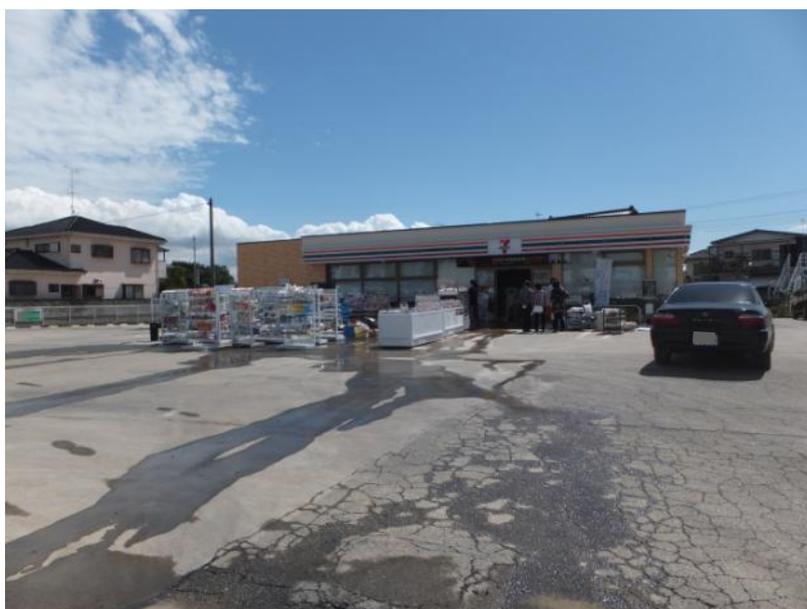
写真 4-31 コンビニエンスストア、商品棚などを外に出している
