平成 28 年熊本地震による河川堤防の被災調査結果 (速 報)

1. 調査の概要

国土技術研究センターでは 4 月 18 日～19 日にかけて、緑川本川や支川の加勢川、御船川を中心に、9 箇所の堤防の被災状況を調査した。主な調査箇所を表 1-2 に、位置を図 1-1 に示す。

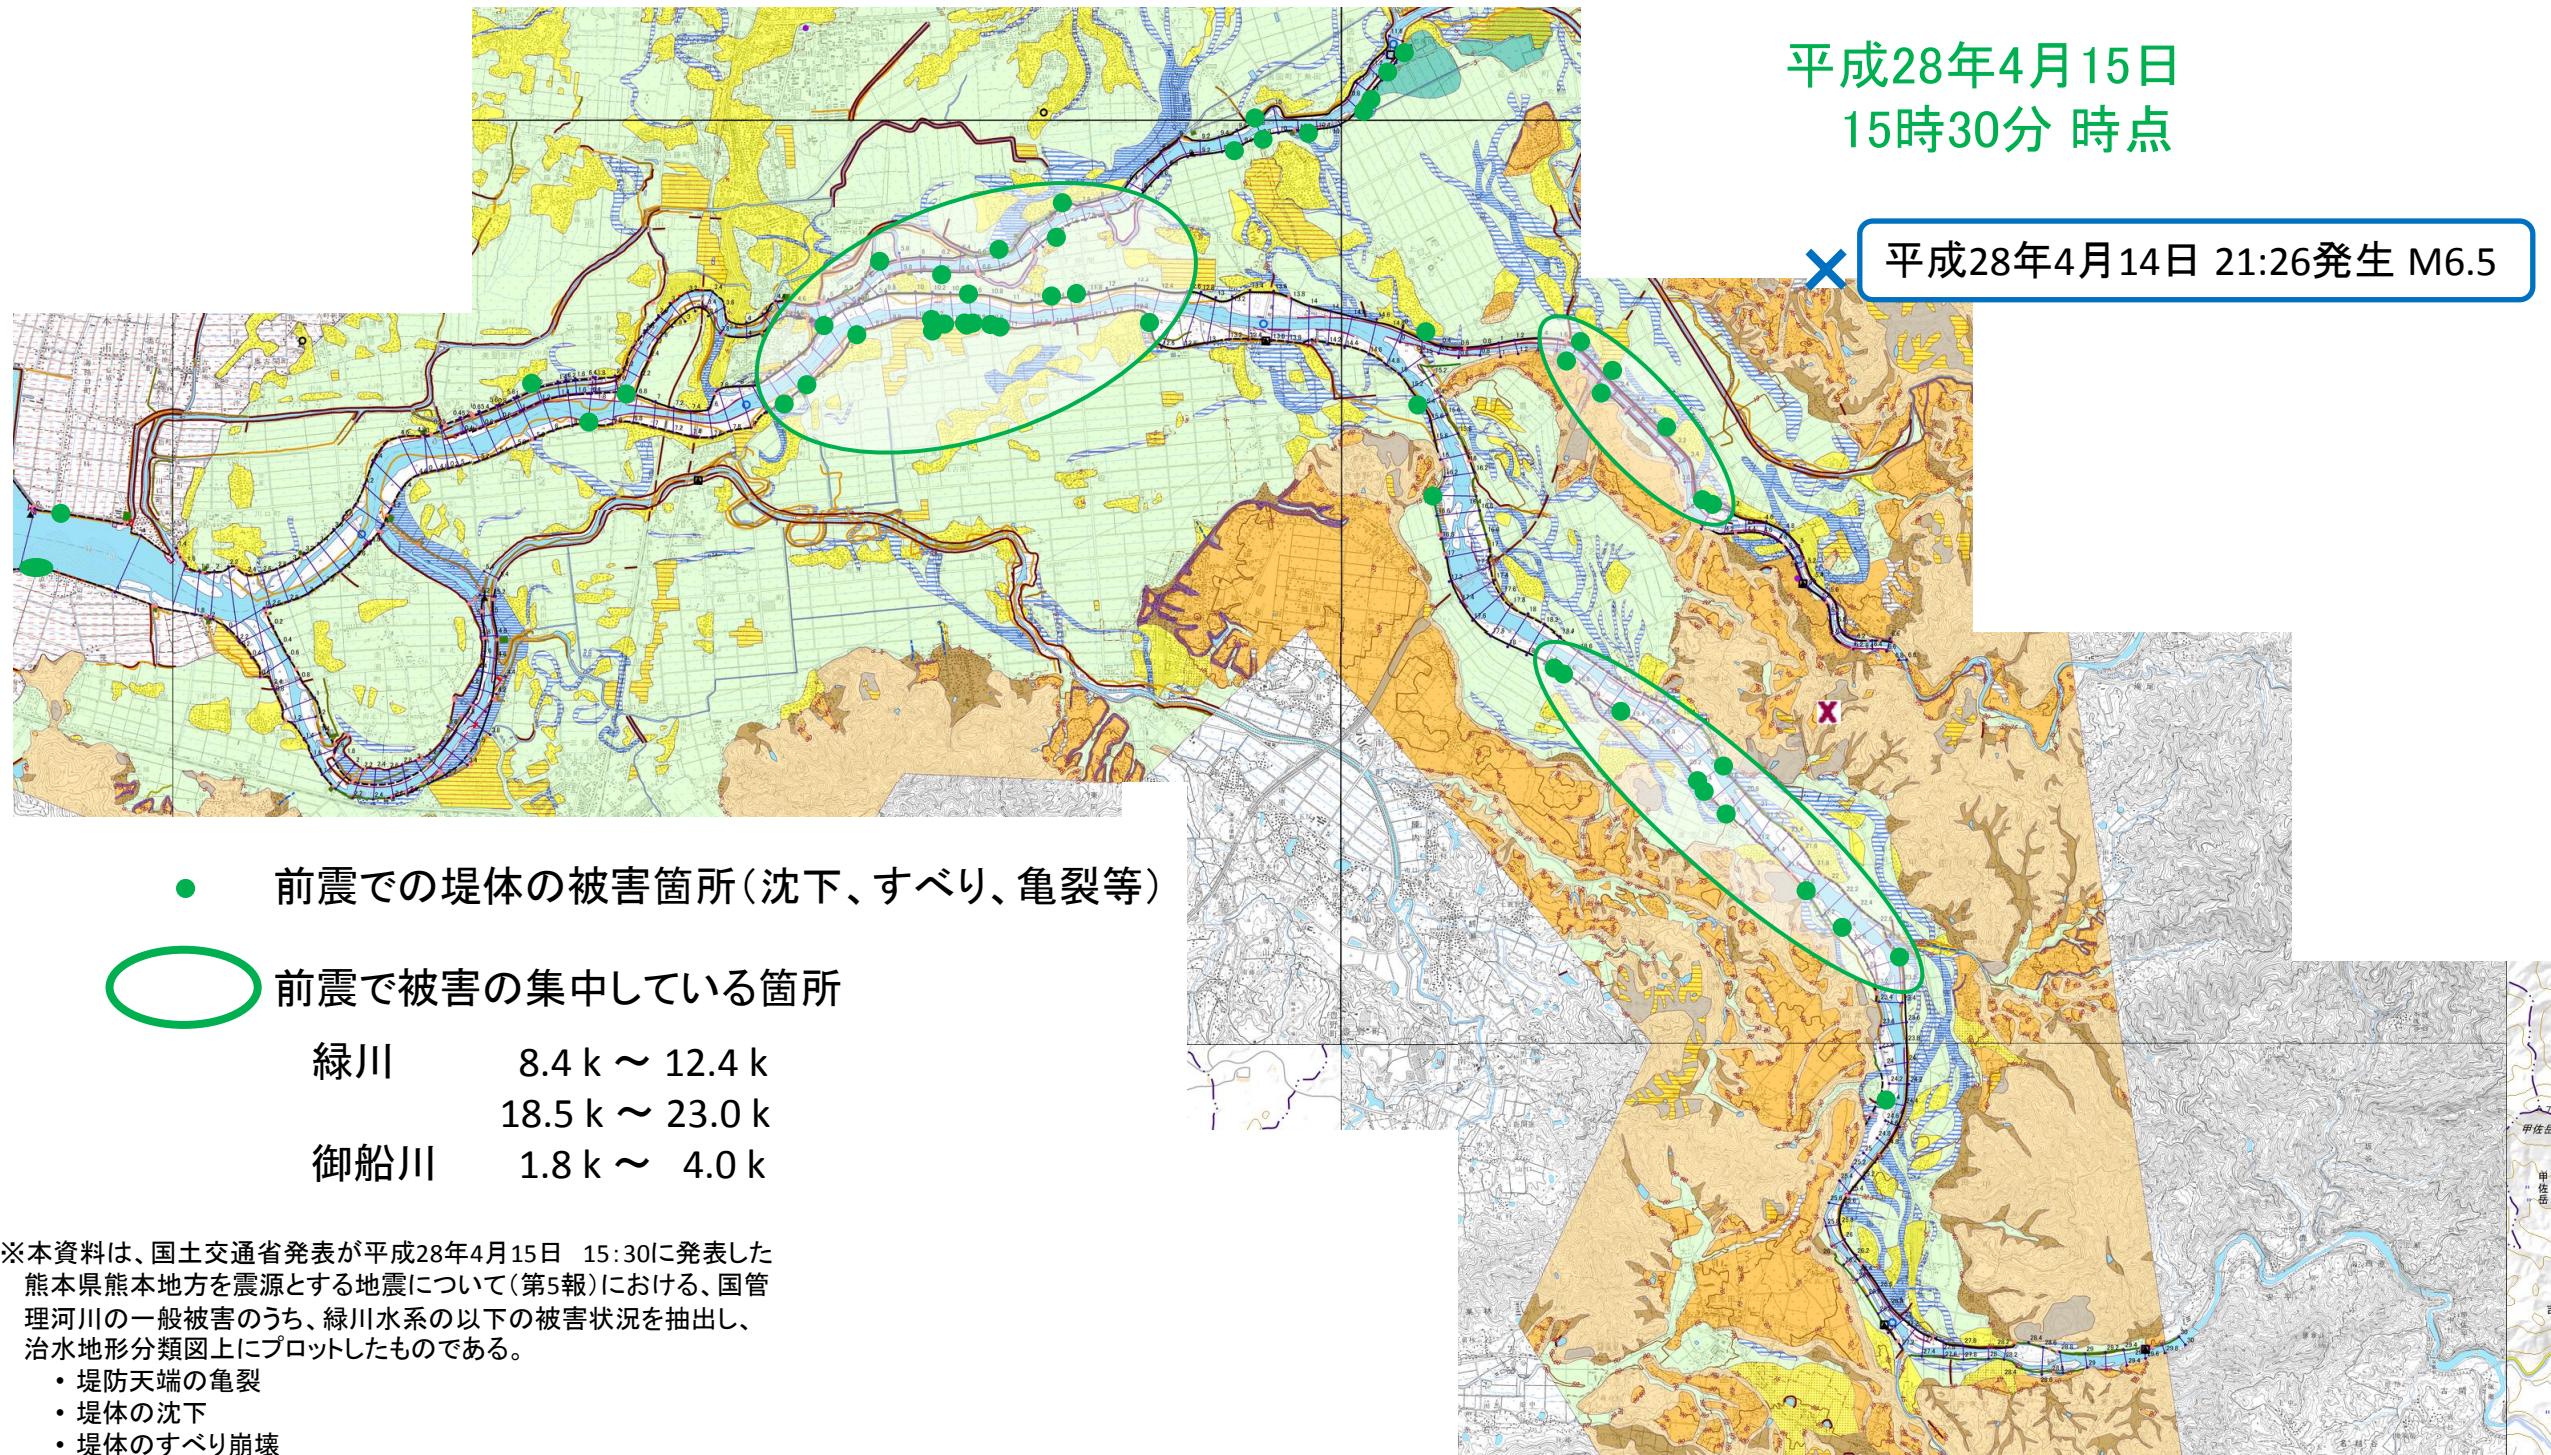
図2-1 前震による緑川堤防被害発生箇所

- 前震後の4月15日15:30時点での、堤防の被害（沈下、すべり、亀裂等）の発生した箇所を、特に堤防の被害が広範にわたった緑川について図2-1に示す。
- 本川では8.4k~12.4k、18.5k~23.0k、の2地域、支川に加勢川、御船川に被害が集中している。
- 本震後の4月19日4:00時点での、堤防の被害（沈下、すべり、亀裂等）の発生した箇所を重ねた図を、図2-2に示す。
- 前震の震源に近かった御船川では被害が拡大したほか、御船川合流部直上流の本川15.6k~18.6kに新たな被害が発生している様子が分かる。また、前震で被害が集中した8.3k~13.4kにおいても新たな被害が発生している状況や、震源から遠いものの旧川跡の集中する浜戸川でも新たな被害が発生している。

緑川	8.4 k ~ 12.4 k
	18.5 k ~ 23.0 k
御船川	1.8 k ~ 4.0 k

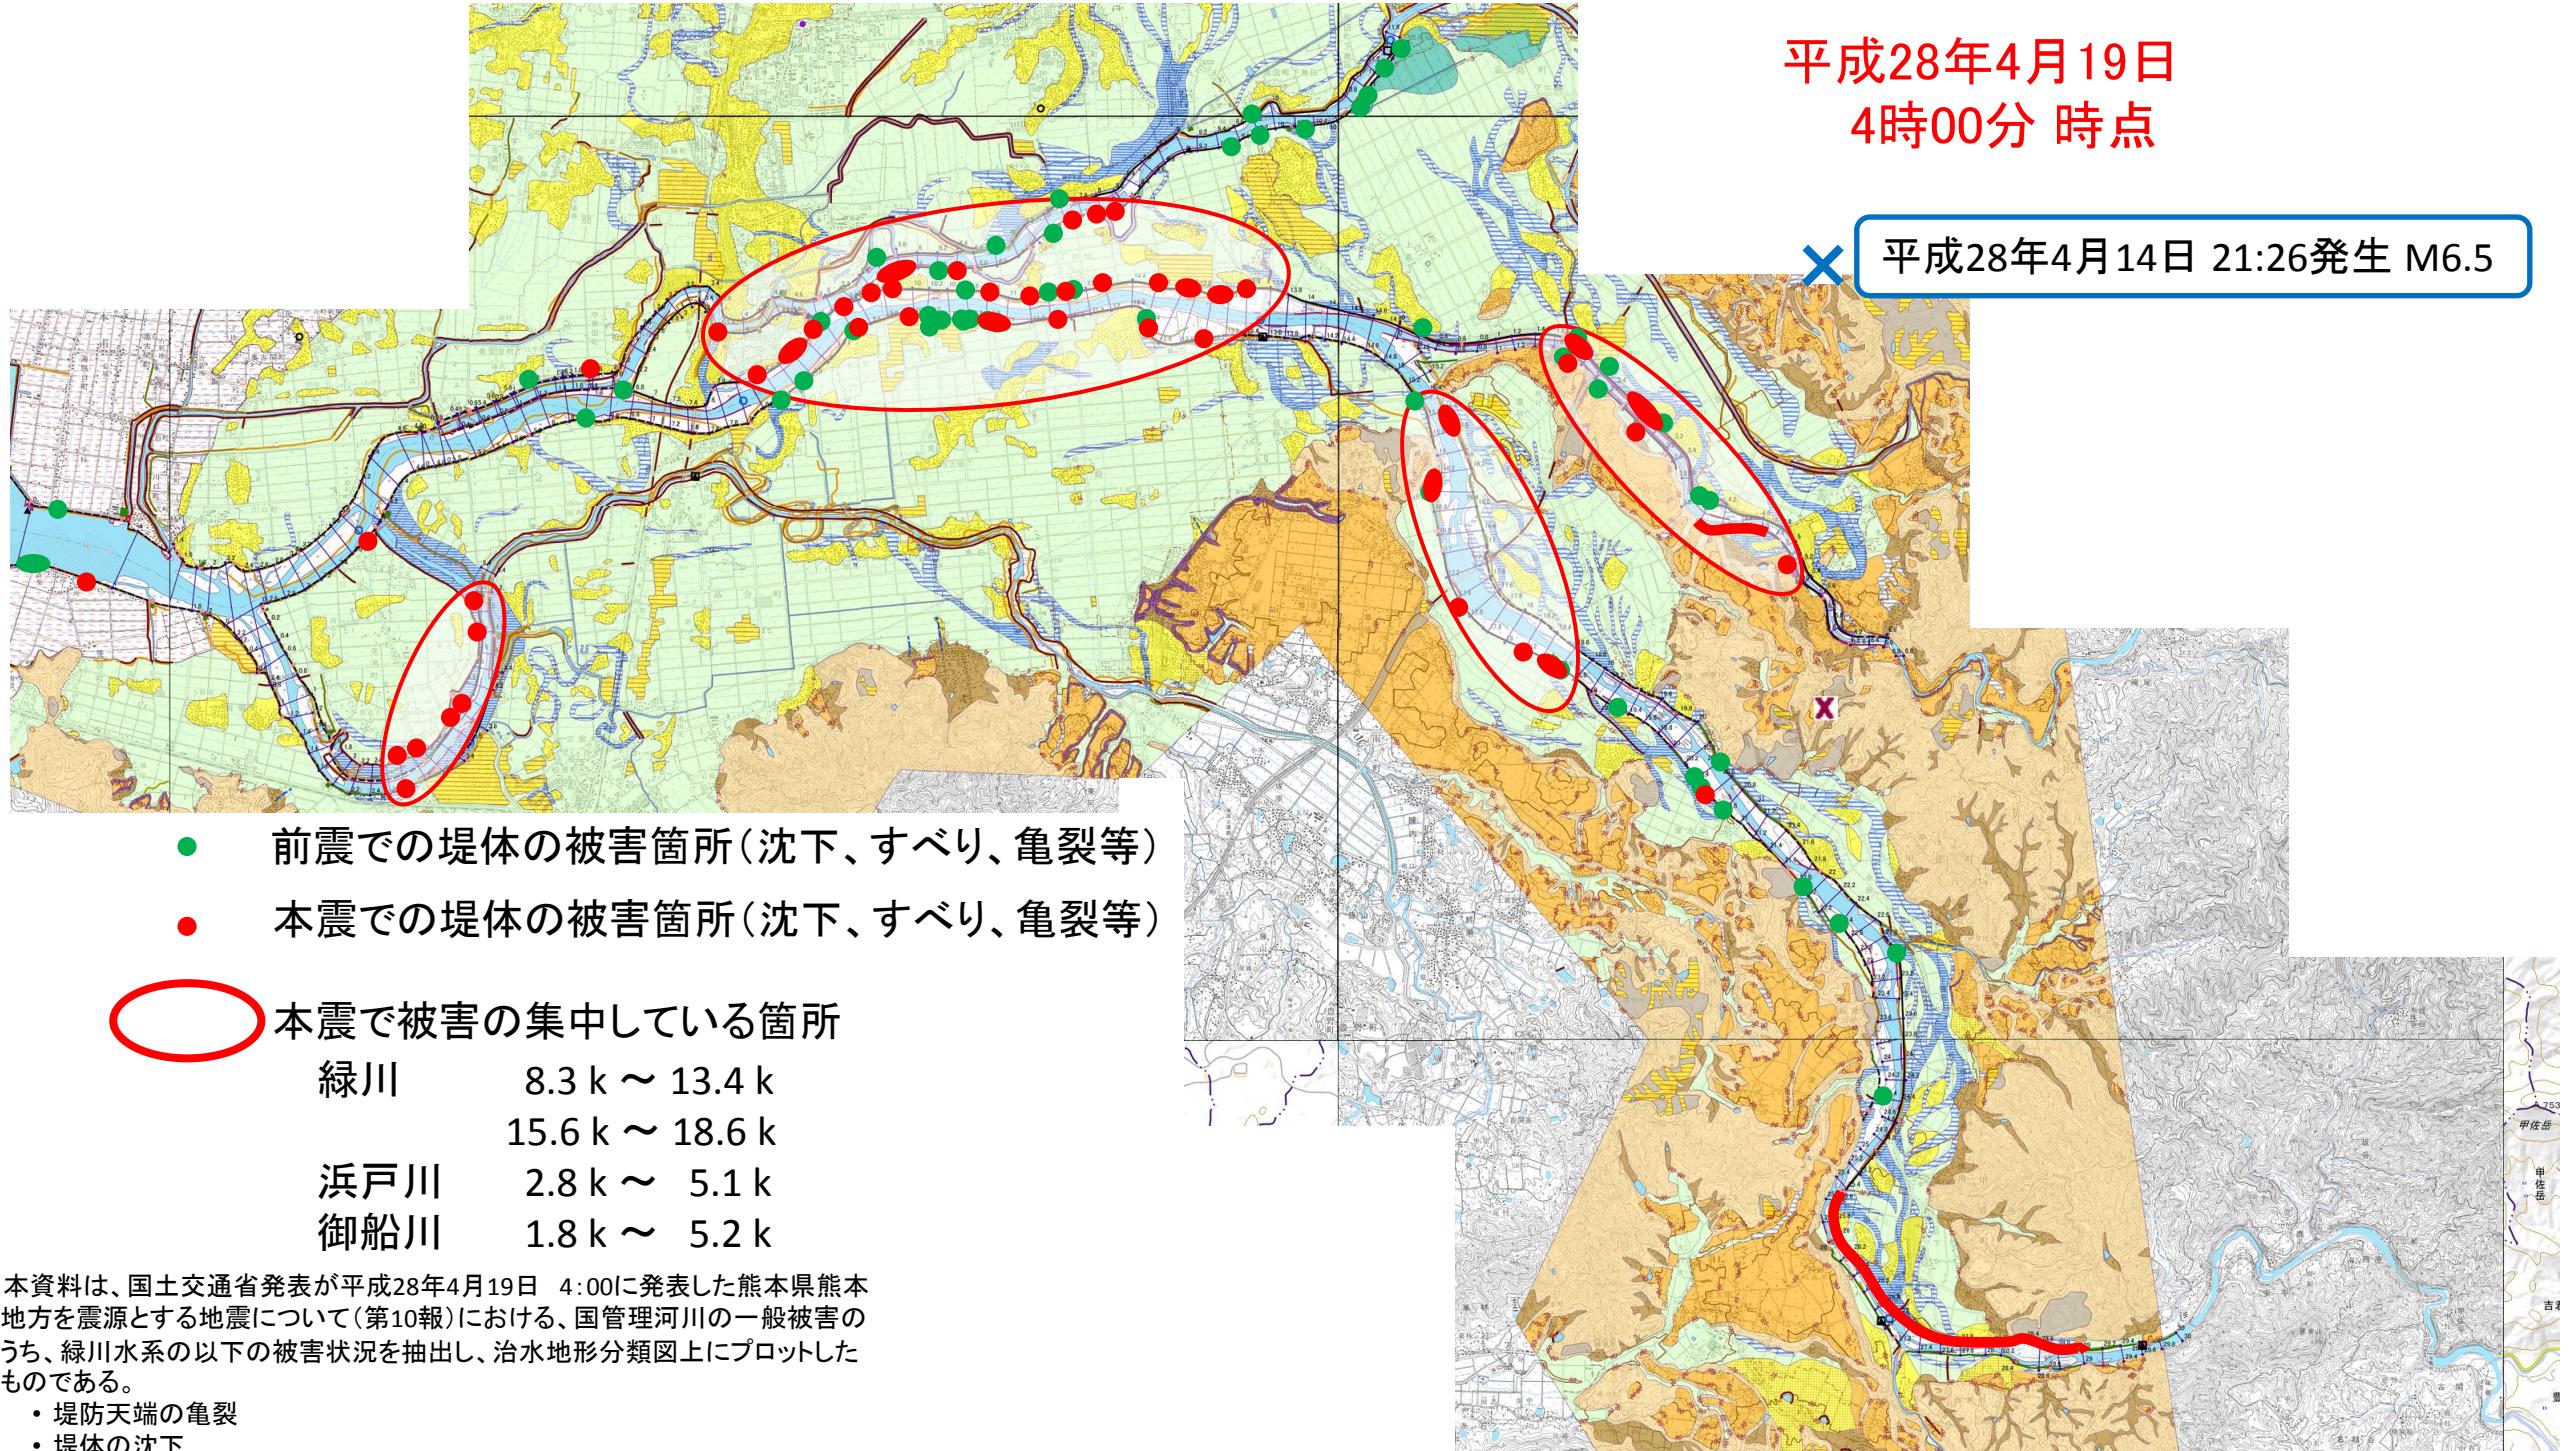
図2-2 本震による緑川堤防被害発生箇所

緑川	8.3 k ~ 13.4 k
浜戸川	2.8 k ~ 5.1 k
御船川	1.8 k ~ 5.2 k

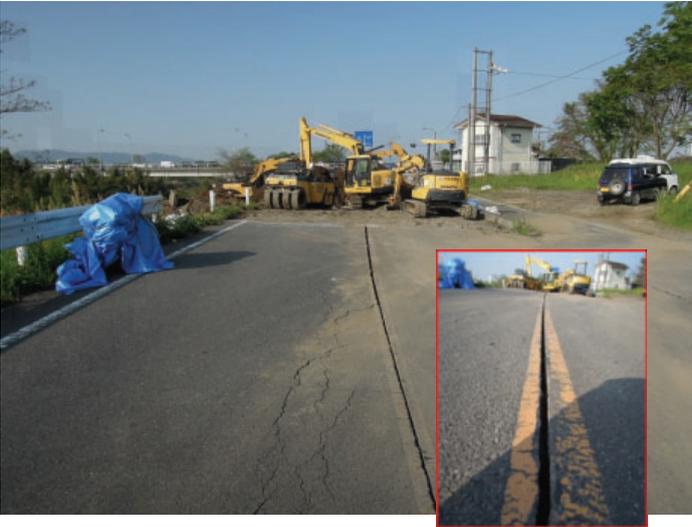
整理番号	①	河川名	加勢川	地先名	R9.8k
写真				所見

<ul style="list-style-type: none"> ・右岸堤上流から下流側、中ノ瀬橋方面を撮影。 ・主要な縦断クラック箇所は、緊急復旧工事により既に切り返しが行われている最中であり、一部、残っている天端の亀裂が確認できた。

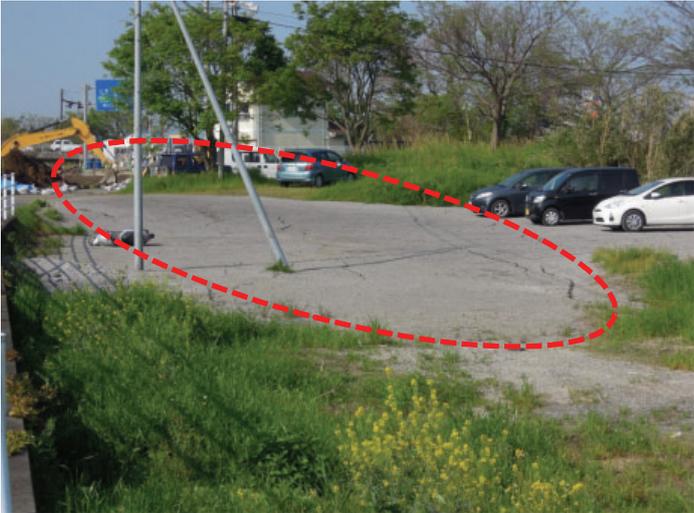
<ul style="list-style-type: none"> ・堤防側帯部は複数の亀裂が認められる。

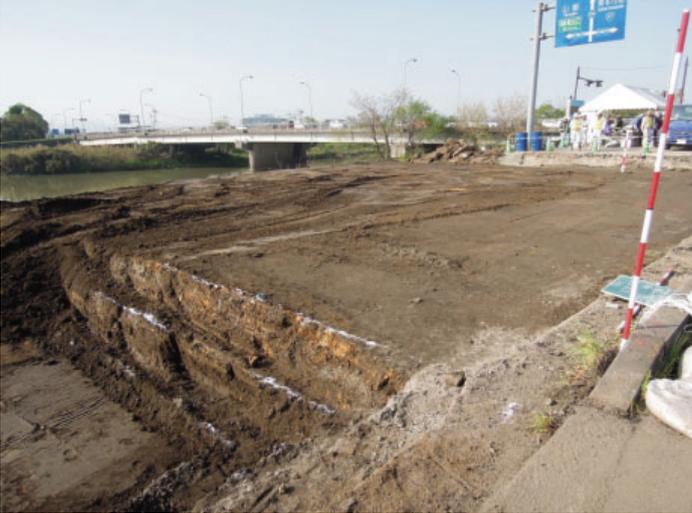
<ul style="list-style-type: none"> ・切り返しの状況。 ・現地における聞き取りより、施工前の珪砂によるクラック調査ではおおむね2m程度の深さを確認したとのこと。

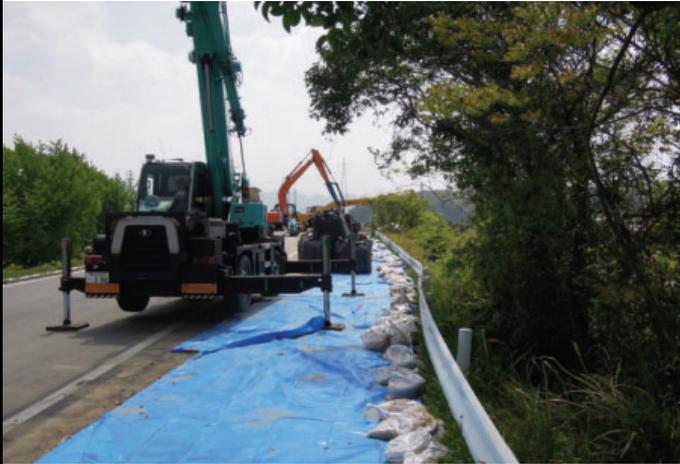
整理番号	②	河川名	緑川	地先名	左岸20.6k
写真				所見

<ul style="list-style-type: none"> ・天端より上流側を撮影。 ・国交省災害情報4月17日第7報では、L20.6kの被災で堤体のすべり崩壊とある。

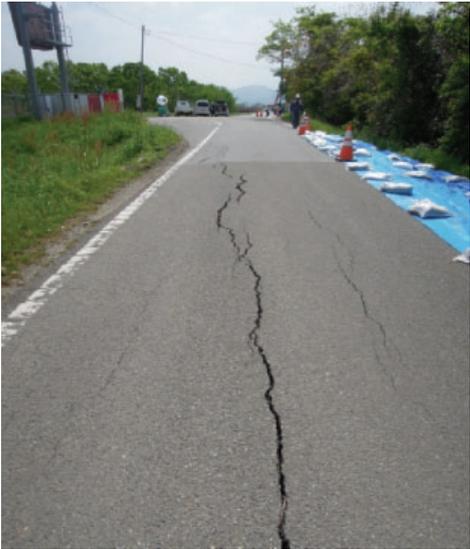
<ul style="list-style-type: none"> ・天端中央には縦断亀裂が入っているのを確認できた。

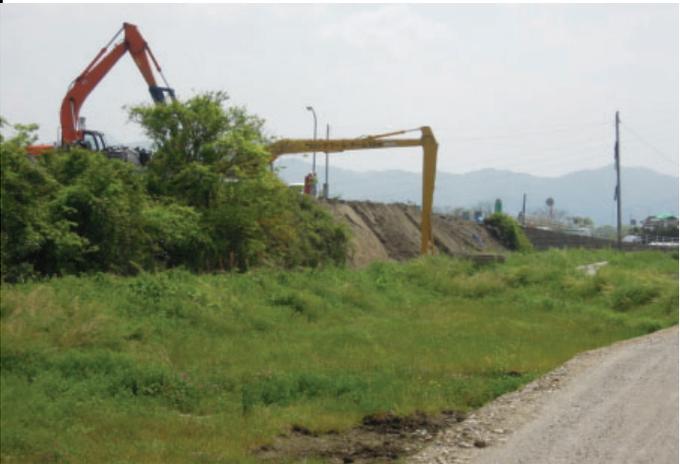
<ul style="list-style-type: none"> ・川裏側に水路が並走している。 ・裏法はブロック積みで高さが5m程度であり、その部分が崩壊している。

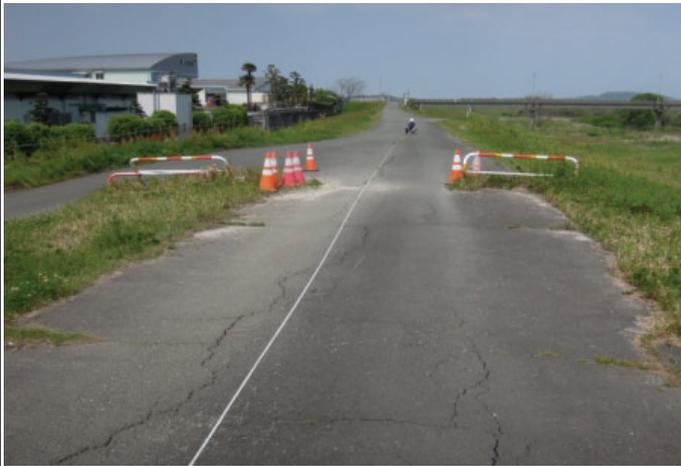
整理番号	③	河川名	緑川	地先名	左岸20.4k
写真				所見

<ul style="list-style-type: none"> ・緑川左岸20.4k堤防。天端より下流側を撮影。 ・国交省災害情報4月17日第7報では、L20.4kの被災で堤防天端の縦断亀裂L=100m、W=5cmとある。 ・現地においても少なくとも3cmの亀裂が確認できた。

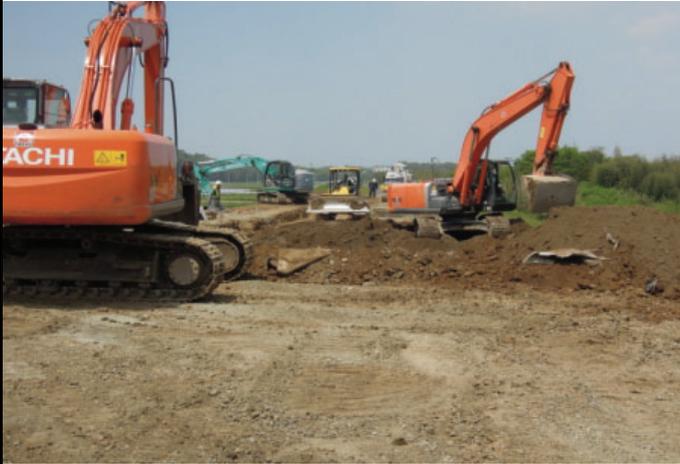
整理番号	④	河川名	緑川	地先名	左岸18.6k
写真				所見

<ul style="list-style-type: none"> ・緑川左岸18.6k堤防。天端より下流側を撮影。 ・国交省災害情報4月17日第7報では、堤防天端縦断亀裂とあったが、緊急復旧工事のため確認できず。

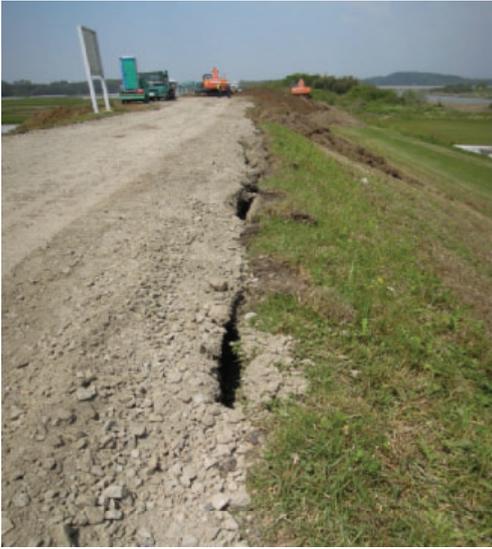
<ul style="list-style-type: none"> ・天端の舗装を剥がした段階のため、表法肩に残る縦断亀裂については確認できた。

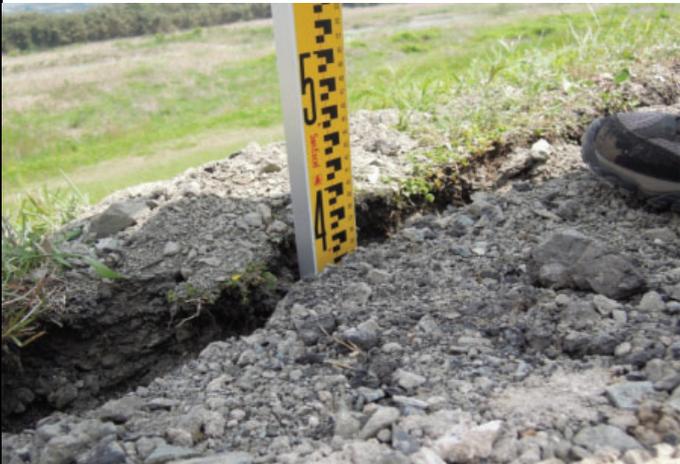
<ul style="list-style-type: none"> ・亀裂深さは概ね40cm程度である。

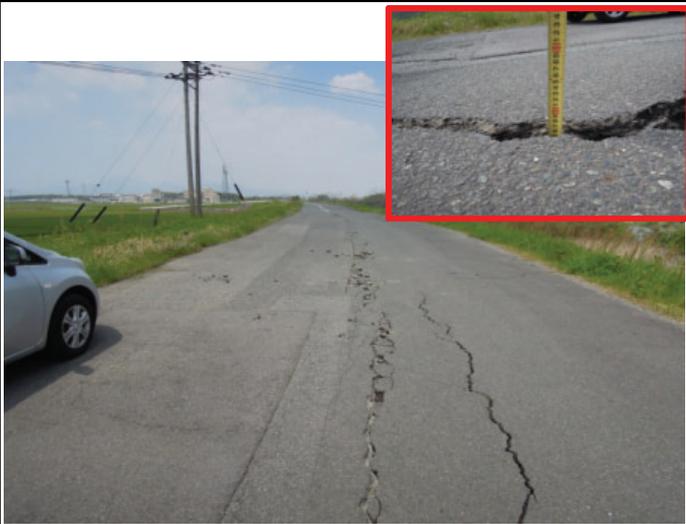
整理番号	⑤	河川名	緑川	地先名	左岸15.3k
写真				所見

<ul style="list-style-type: none"> ・緑川左岸15.3k堤防。天端より下流側を撮影。 ・国交省災害情報4月17日第7報では、堤防天端縦断亀裂とある。 ・上流側の亀裂は、深いところでH=40cm。

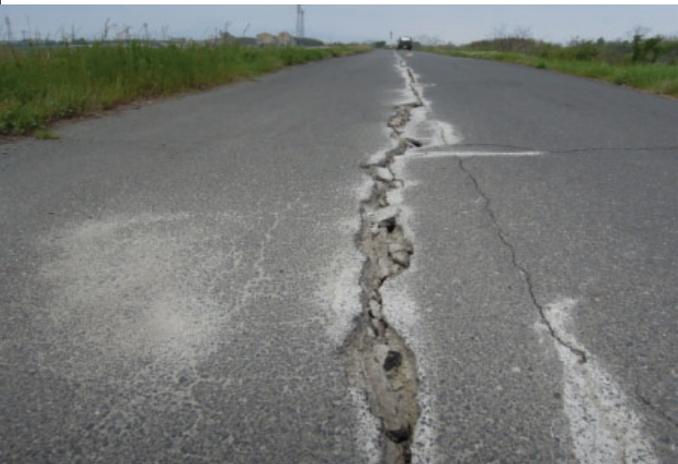
<ul style="list-style-type: none"> ・下流側の亀裂は、大きいところでH=40cm、W=5cm。

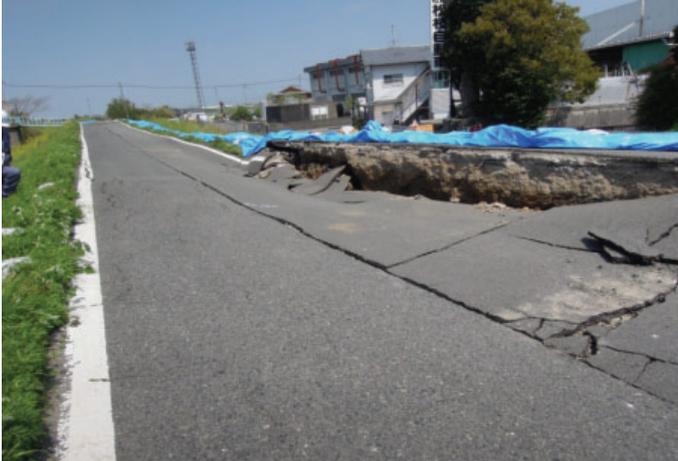
整理番号	⑥	河川名	緑川	地先名	左岸8.5k
写真				所見

<ul style="list-style-type: none"> ・緑川左岸8.5k堤防。表法肩より上流側を撮影。 ・国交省災害情報4月17日第7報では、L8.4kの被災で堤体の沈下(段差)L=300m、H=100cmとある。現地における確認でも天端の沈下だが、表法のはらみ出し形状が観察された。

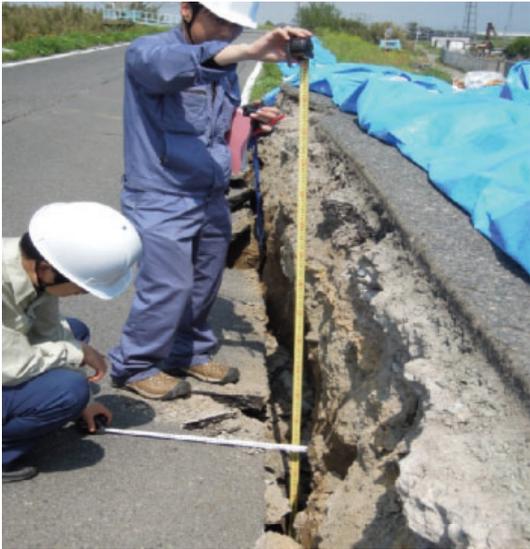
<ul style="list-style-type: none"> ・沈下は大きなところで130cm。

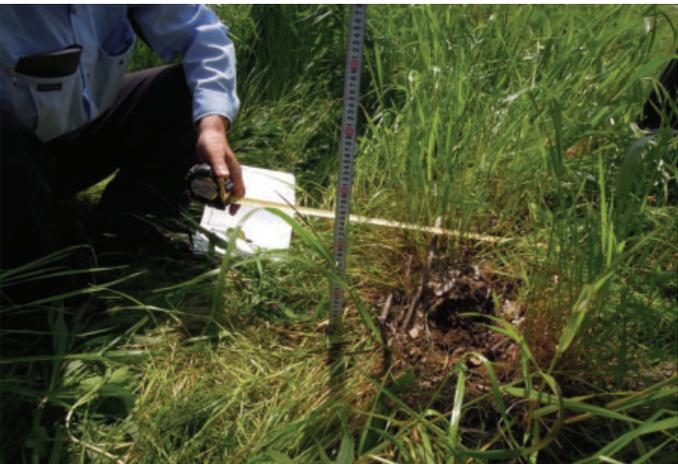
<ul style="list-style-type: none"> ・表法尻のはらみ出しを撮影。 ・写真では分かりにくいですが、10cm程度の法尻の隆起形状が観察された。

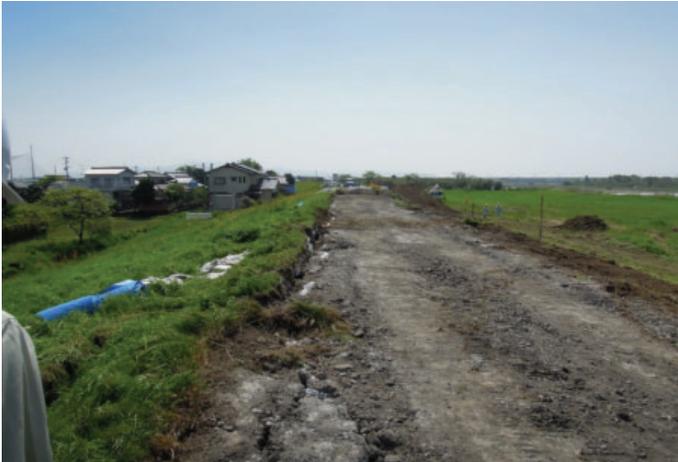
整理番号	⑦	河川名	緑川	地先名	左岸8.4k
写真				所見

<ul style="list-style-type: none"> ・緑川左岸8.4k堤防。裏法肩より下流側を撮影。 ・国交省災害情報4月17日第7報では、堤体の沈下(段差)L=300m、H=100cmとある。現地における確認では裏法肩縦断亀裂と裏法のはらみ出し形状が観察された。

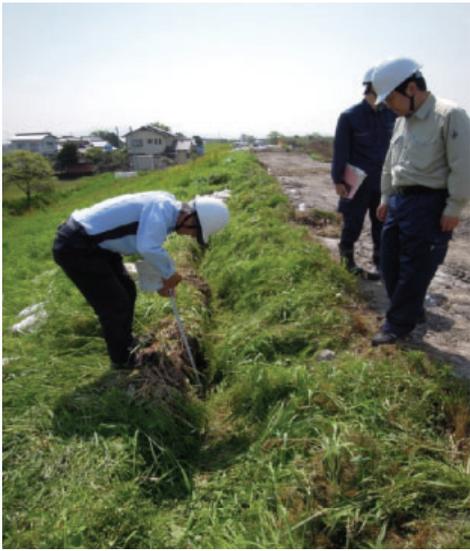
<ul style="list-style-type: none"> ・裏法肩縦断亀裂の状況。

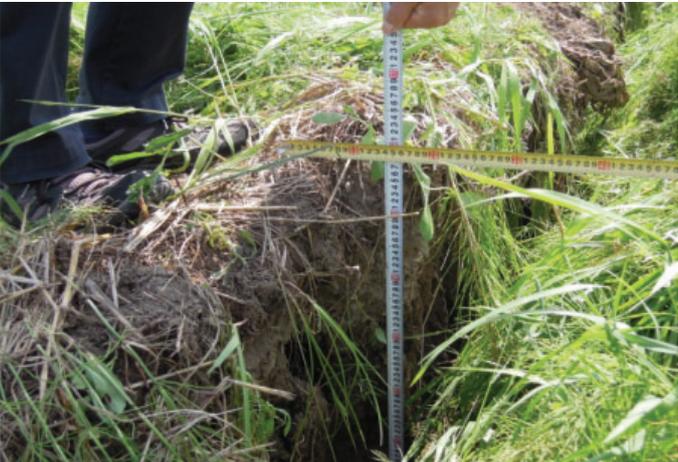
<ul style="list-style-type: none"> ・亀裂の深さは深いところで160cm。

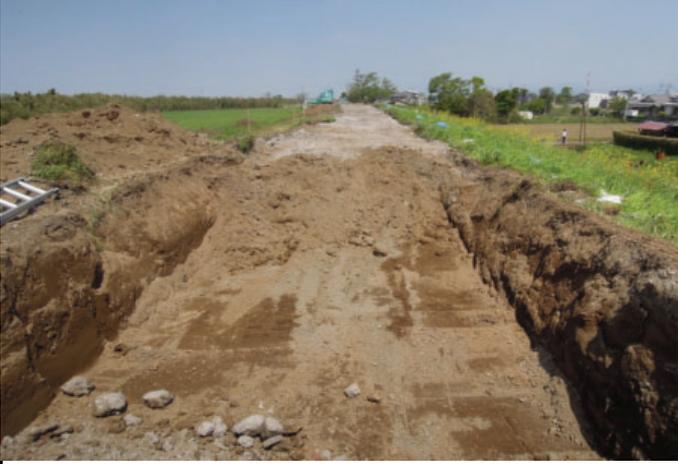
整理番号	⑧	河川名	緑川	地先名	左岸8.2k
写真				所見

<ul style="list-style-type: none"> ・緑川左岸8.2k堤防。天端より上流側を撮影。 ・国交省災害情報4月17日第7報では、堤体のL8.3～8.5沈下(段差)とある。現地においては既に緊急復旧工事中であり、沈下の状況を確認することはできなかった。

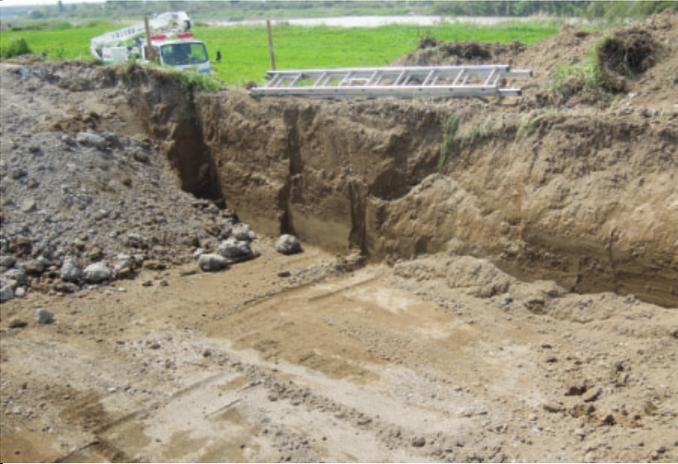
<ul style="list-style-type: none"> ・現地における聞き取りより、施工前のクラック調査では概ね1.5m程度の深さを確認したとのこと。 ・切り返した側面において、堤体天端近くは砂質系の材料が確認でき、堤体内部(下方)ではシルト系の材料が確認された。

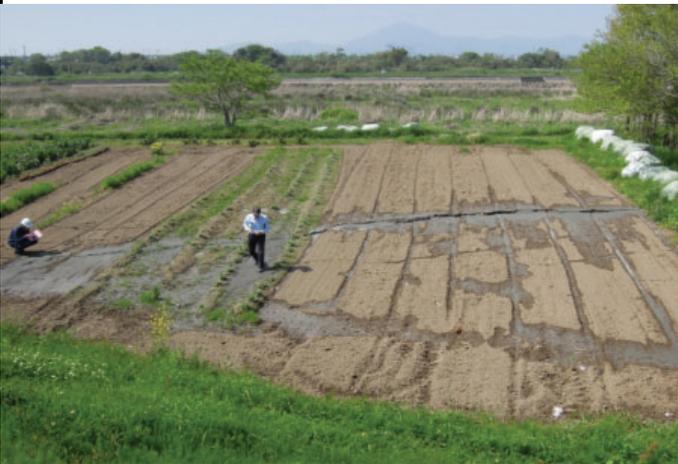
<ul style="list-style-type: none"> ・調査断面より200m程度下流の高水敷では、噴砂のあとが確認された。

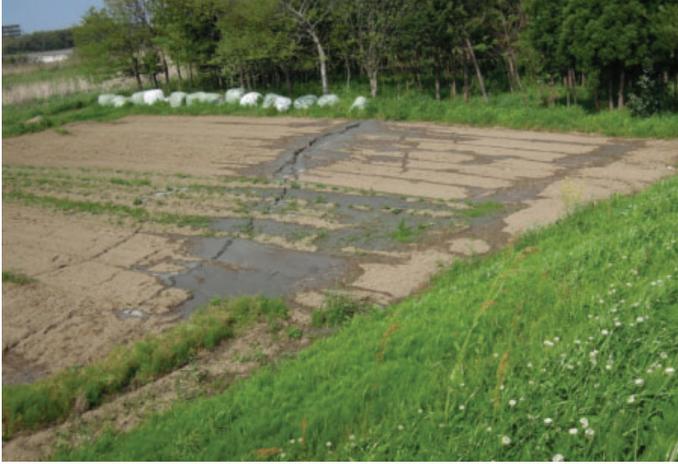
整理番号	⑨	河川名	緑川	地先名	左岸8.2k
写真			所見

<ul style="list-style-type: none"> ・高水敷の噴砂跡。

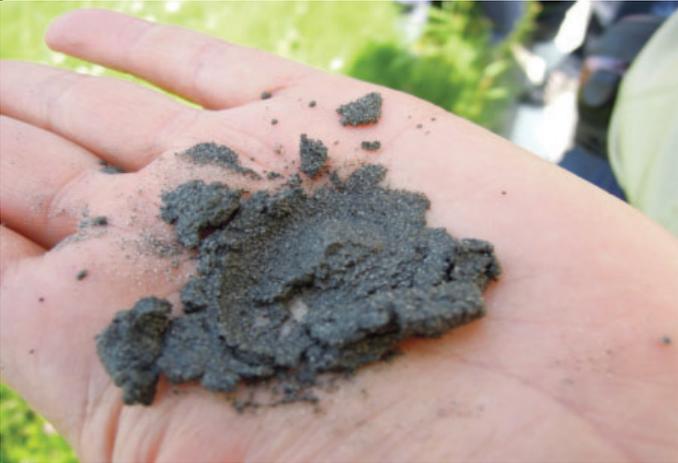
<ul style="list-style-type: none"> ・噴砂の土質は細砂で、水分を多く含む状況が確認できた。

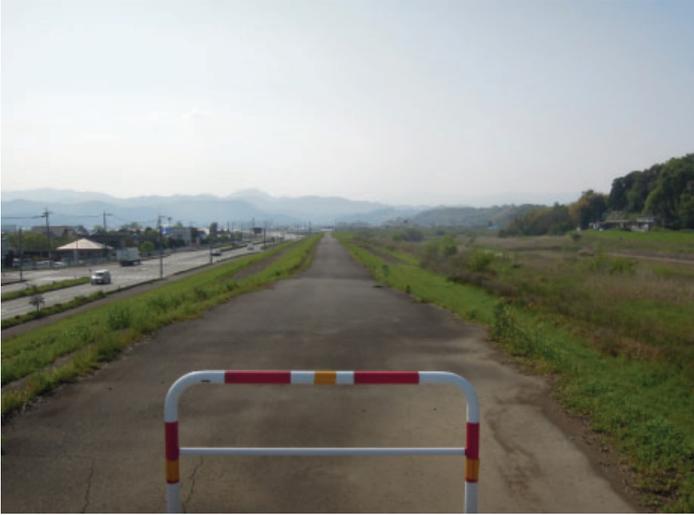
整理番号	⑩	河川名	御船川	地先名	R3.0k【小坂橋上流側】
写真				所見

<ul style="list-style-type: none"> ・小坂橋右岸上流側を撮影。 ・波打っているように見えるものの、クラック等の変状は認められない。

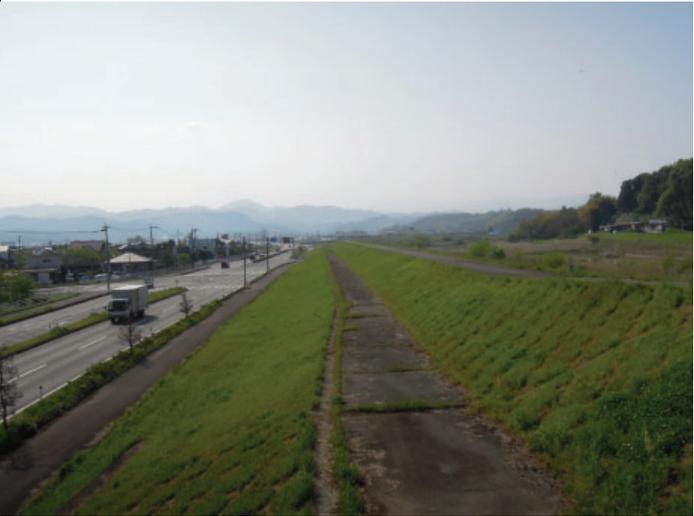
<ul style="list-style-type: none"> ・小段に古い横断クラックが認められる。

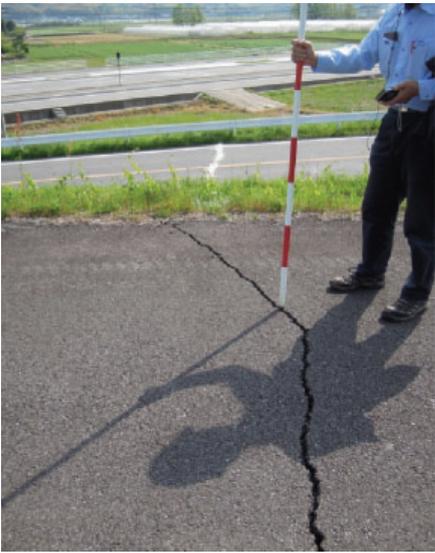
整理番号	⑪	河川名	御船川	地先名	R3.5k付近【小坂橋上流側】
写真				所見

<ul style="list-style-type: none"> ・小坂橋上流側3.5k付近右岸堤防。天端からのり尻方向を撮影。 ・横断方向の亀裂が確認された。

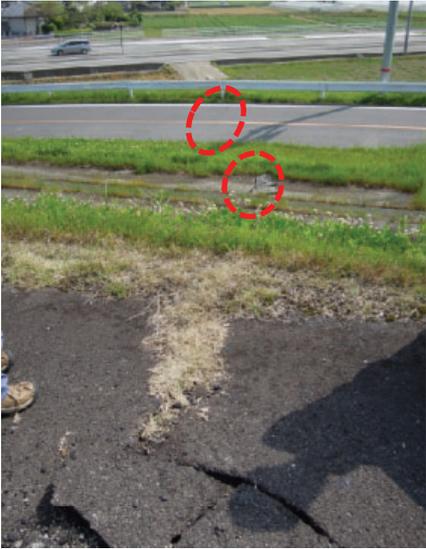
<ul style="list-style-type: none"> ・さらに、小段やのり尻の道路にも亀裂が確認される。

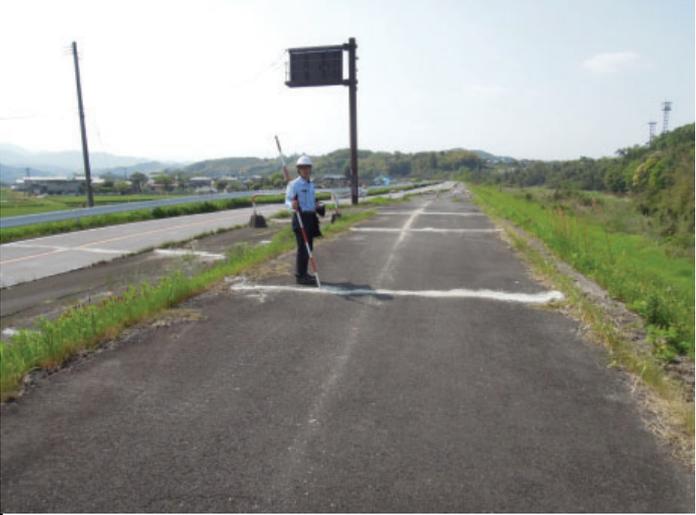
<ul style="list-style-type: none"> ・上流に向けて、横断方向に多数のクラックが入っていることが分かる。 ・クラックにはモルタル充填の跡が確認された。

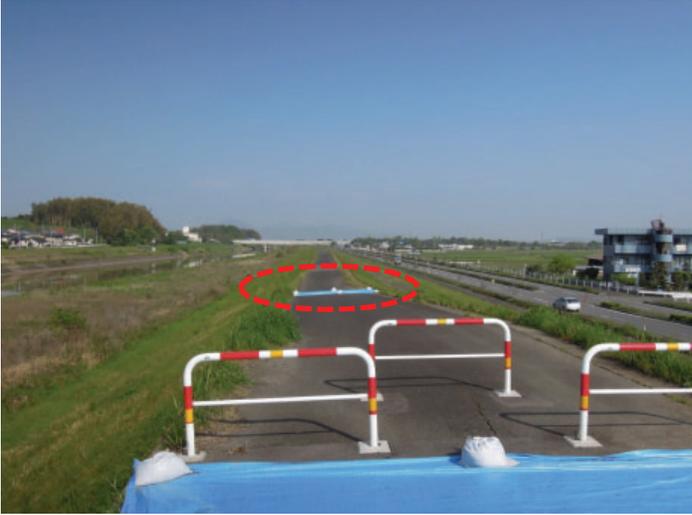
整理番号	⑫	河川名	御船川	地先名	R3.0k【小坂橋下流100m附近】
写真				所見

<ul style="list-style-type: none"> ・小坂橋から右岸堤防、下流側を撮影。 ・国交省災害情報4月17日第7報では、堤防天端の縦断亀裂とあるが、横断方向の亀裂(赤丸内)、表法では護岸の損壊が確認された。

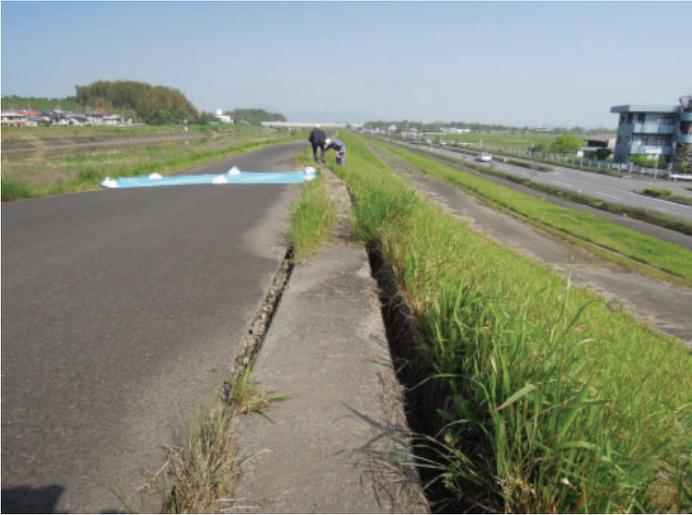
<ul style="list-style-type: none"> ・天端縦断亀裂は天端裏のり肩において確認された。

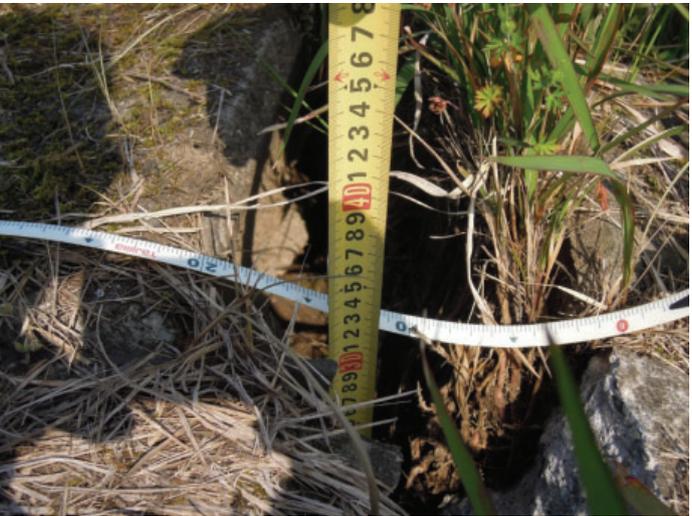
<ul style="list-style-type: none"> ・亀裂の深さは約40cmである。

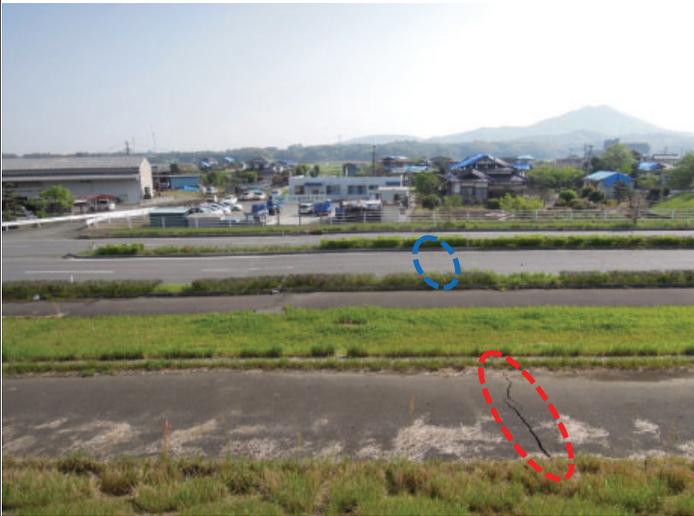
整理番号	⑬	河川名	御船川	地先名	R3.0k【小坂橋下流100m附近】
写真				所見

<ul style="list-style-type: none"> ・天端の横断方向の亀裂が確認された箇所から堤内地を撮影。 ・堤防小段に横断方向の亀裂(赤丸内)、その先の道路にかけても横断方向の亀裂(青丸内)が確認される。

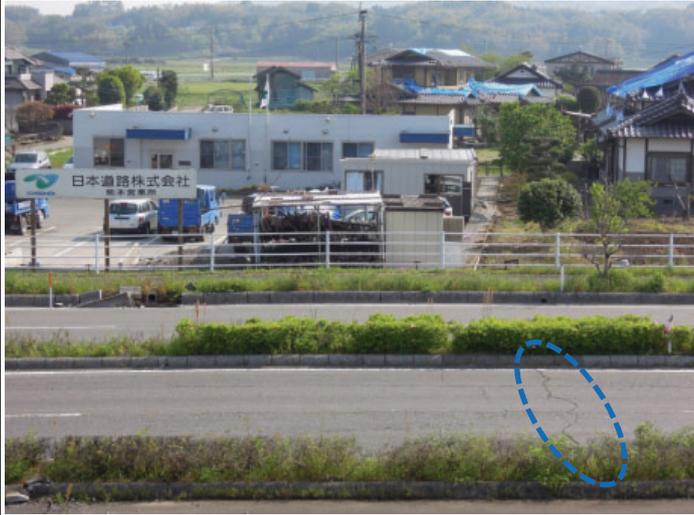
<ul style="list-style-type: none"> ・亀裂の延長線上の家屋は、大きく損壊している様子が確認された。

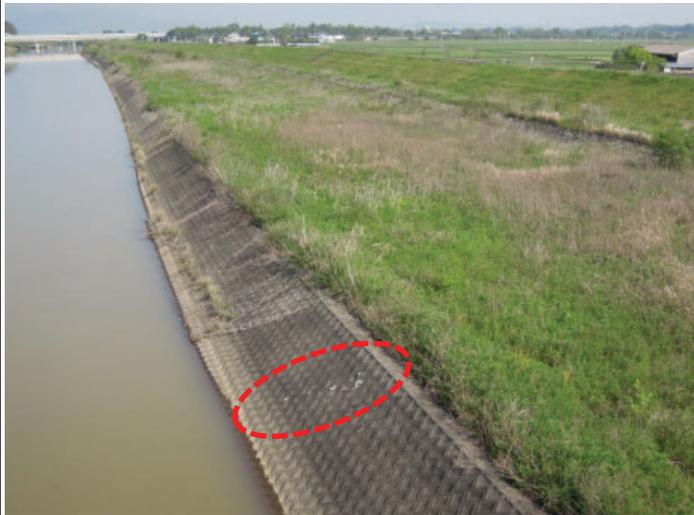
<ul style="list-style-type: none"> ・右岸低水護岸では、堤体の亀裂の延長線上に亀裂(赤丸内)や、はらみ出し形状が観察された。

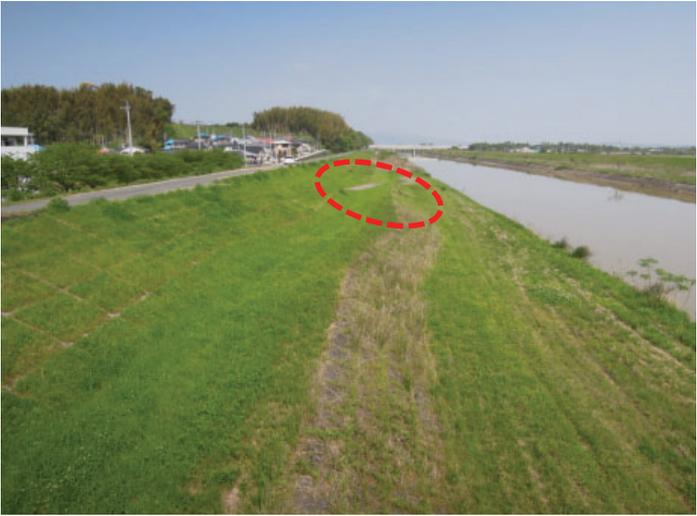
整理番号	⑭	河川名	御船川	地先名	L3.0k【小坂橋下流100m附近】
写真				所見

<ul style="list-style-type: none"> ・小坂橋から左岸堤防、下流側を撮影。 ・国交省災害情報4月17日第7報では、堤体の沈下とあるが、横断方向の亀裂、護岸の損傷が見られる。 ・護岸の損傷は赤丸部。

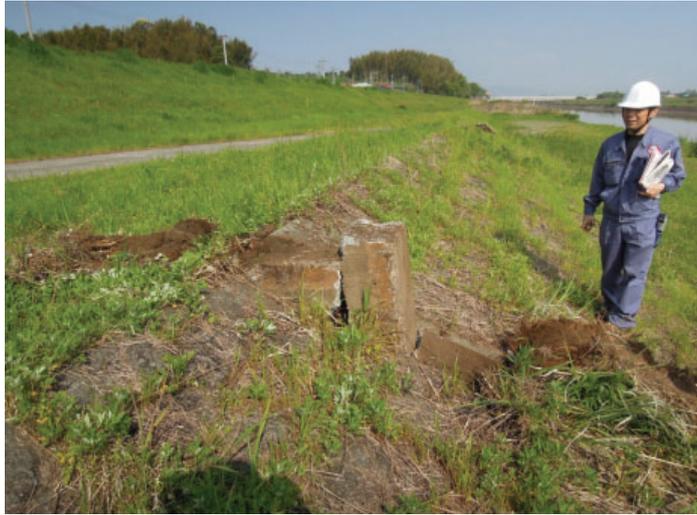
<ul style="list-style-type: none"> ・帯コンのはらみ出し。 ・堤防横断方向に力を受け、帯コンが破断、一部がはらみ出したと思われる。

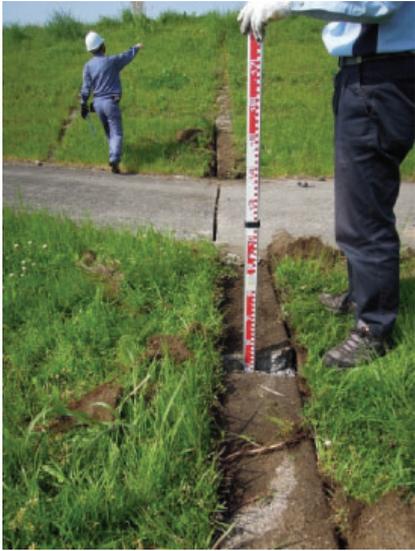
整理番号	⑮	河川名	御船川	地先名	L3.0k【小坂橋下流100m附近】
写真				所見

<p>・帯コンのクラックと表のり坂路の目地開き。</p>

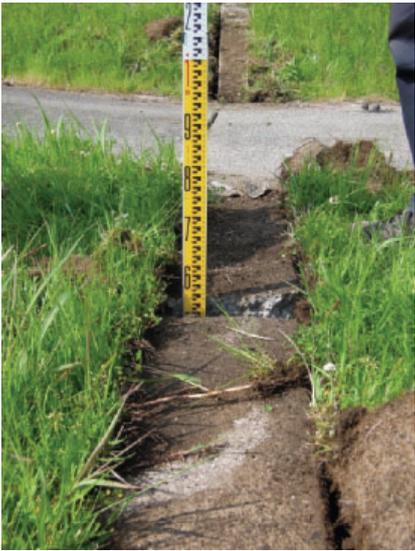
<p>・帯コンのクラック深さは60cm程度。</p>

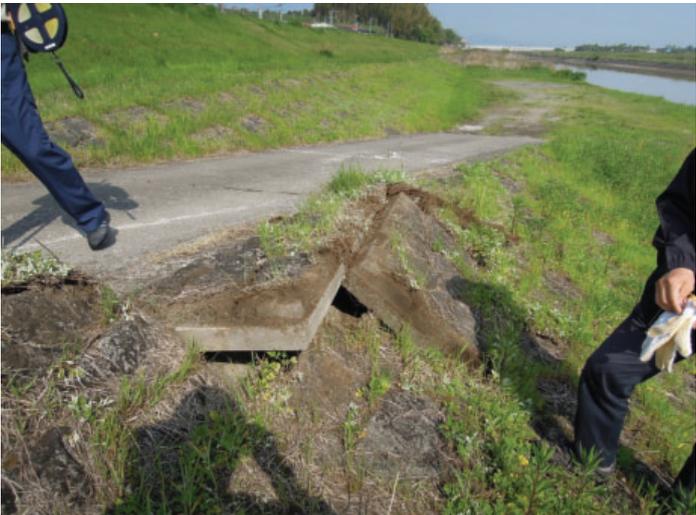
<p>・坂路下端部(上流側)の護岸ははらみ出しが確認された。</p>

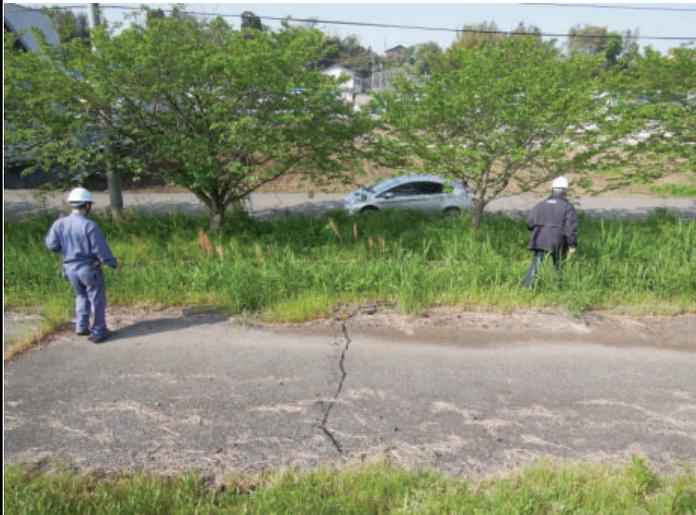
整理番号	⑬	河川名	御船川	地先名	L3.0k【小坂橋下流100m附近】
写真				所見

<ul style="list-style-type: none"> ・御船川左岸3.0k堤防天端より川裏側を撮影。 ・位置的には川表の護岸の損傷個所と同一断面。また、対岸の横断亀裂箇所の同一断面となっている。 ・小段には横断方向の亀裂が見られる。

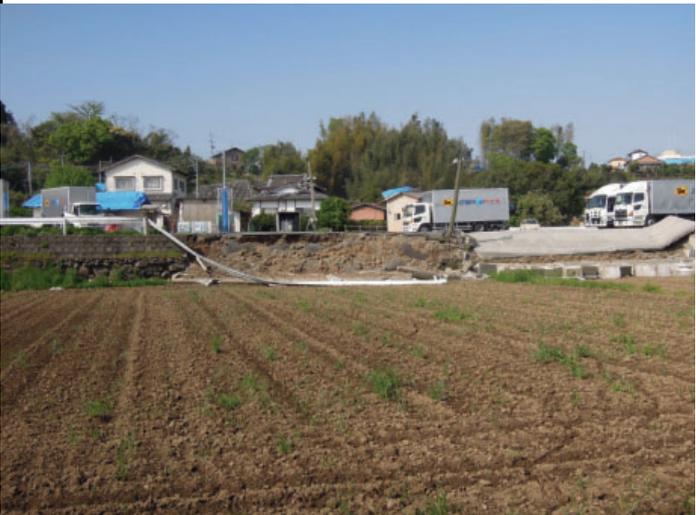
<ul style="list-style-type: none"> ・小段亀裂の先、堤内地の被災状況。 ・駐車場の土留め擁壁が倒れている。

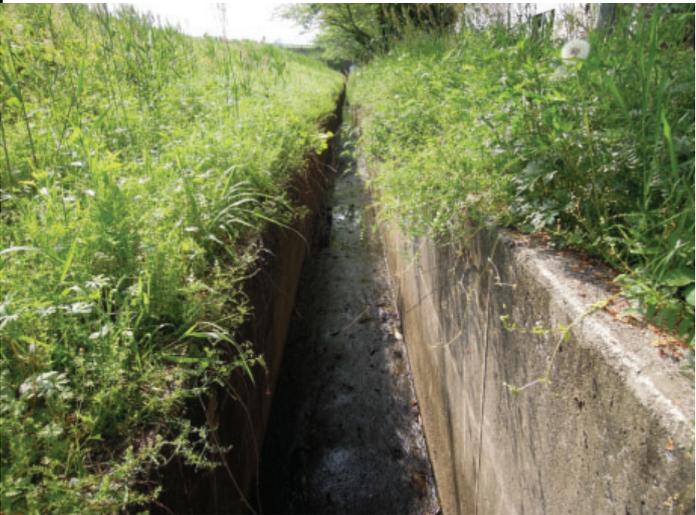
<ul style="list-style-type: none"> ・ただし、のり尻の堤脚水路に大きな変状は認められない。

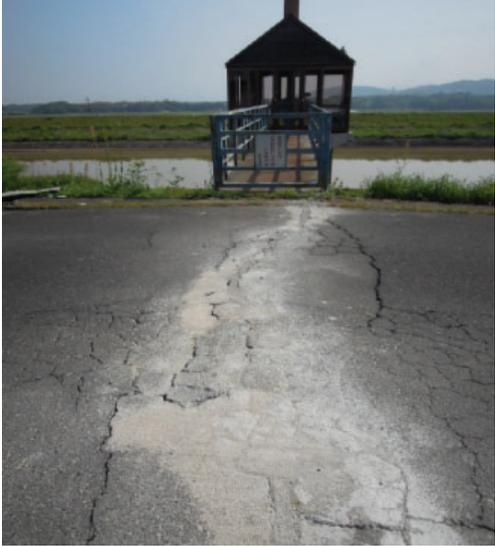
整理番号	⑰	河川名	御船川	地先名	左岸2.6k
写真				所見

<ul style="list-style-type: none"> ・御船川左岸2.6k小坂樋管堤防。天端より樋管ゲートを撮影。 ・樋管直上に横断亀裂を確認できる。

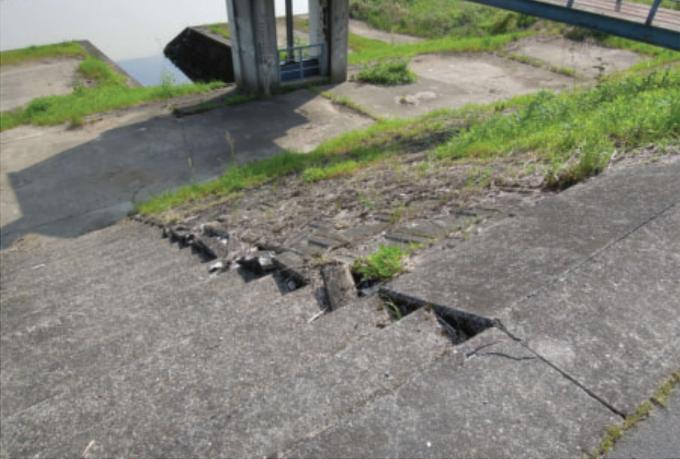
<ul style="list-style-type: none"> ・表法階段及び取り付け護岸の変状を確認できる。

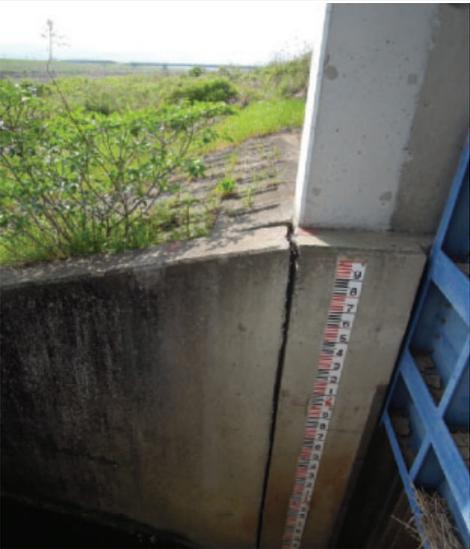
<ul style="list-style-type: none"> ・胸壁の開きを確認できる。
