平成 28 年熊本地震による河川堤防の被災調査結果 (速 報)

1. 調査の概要

国土技術研究センターでは 4 月 18 日～19 日にかけて、緑川本川や支川の加勢川、御船川を中心に、9 箇所の堤防の被災状況を調査した。主な調査箇所を表 1-2 に、位置を図 1-1 に示す。

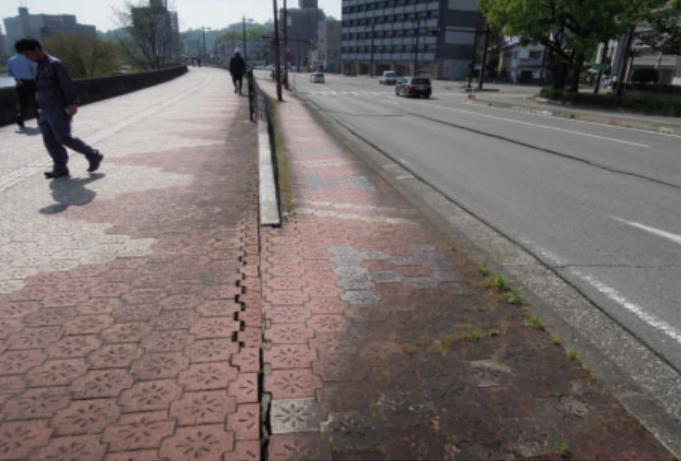
整理番号	⑱	河川名	白川	地先名	右岸11.2k
写真				所見

<ul style="list-style-type: none"> ・白川右岸11.2k堤防。天端より下流側を撮影。 ・天端に縦断亀裂を確認できる。また、堤内地の道路にも縦断亀裂が確認できる。

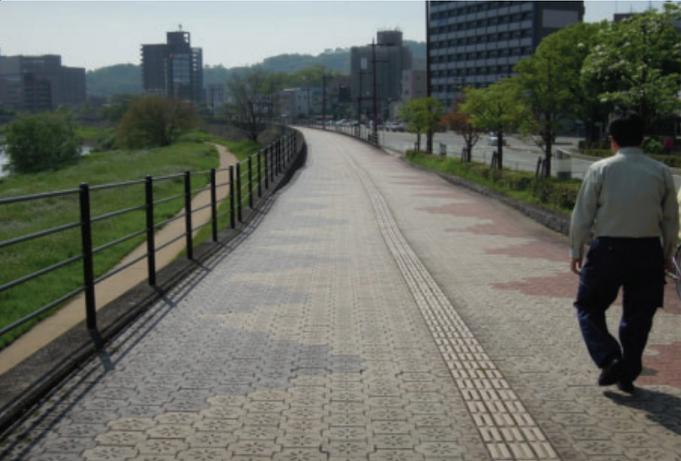
<ul style="list-style-type: none"> ・同じくやや下流側の右岸天端より下流側を撮影。 ・縦断亀裂の発生している箇所に若干の不陸を確認できる。

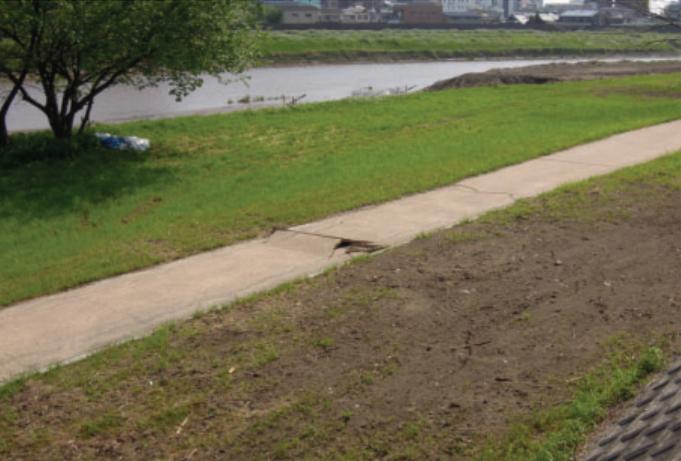
<ul style="list-style-type: none"> ・高水敷サイクリングロードの損傷を確認できる。
