# 平成29年7月 九州北部豪雨 現地調査概要

平成29年7月

一般財団法人 国土技術研究センター

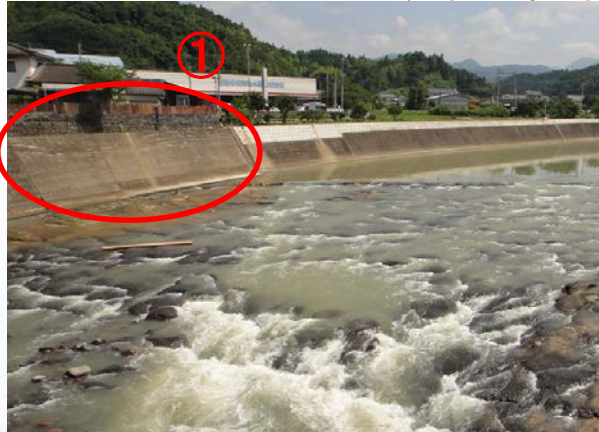
- ◆ 三郎丸橋上流の湾曲部外岸側①で反射した流水により、対岸の橋梁下流の護岸②が侵食、さらに対岸③が侵食された。
- ◆ 流木や土砂堆積は少なく、流水による被害と推察される。
- ◆ 筑後川合流部での被害は確認されなかった。

三郎丸橋より上流の湾曲部外岸側の水衝部を撮影。

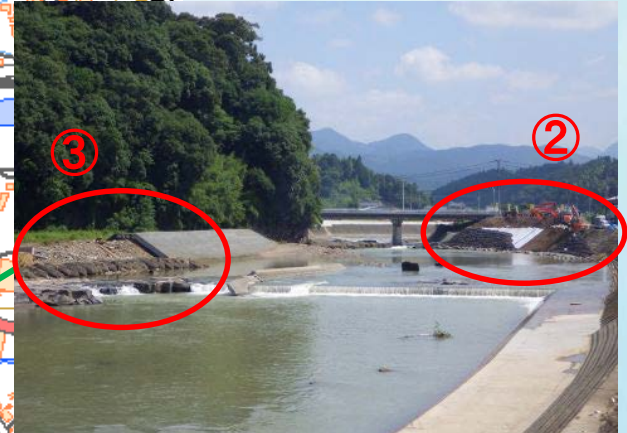
0k付近から上流を撮影。

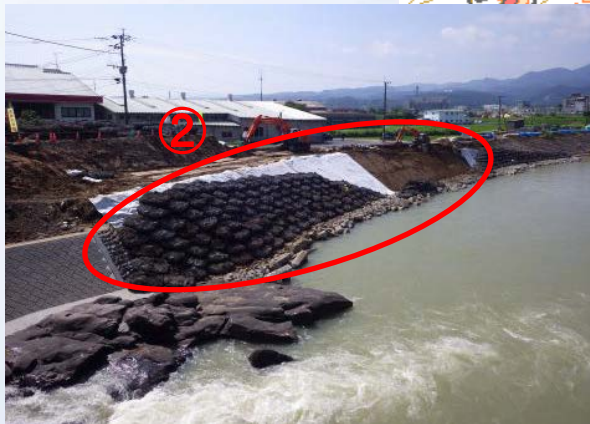
左岸0.5kの河岸侵食箇所。

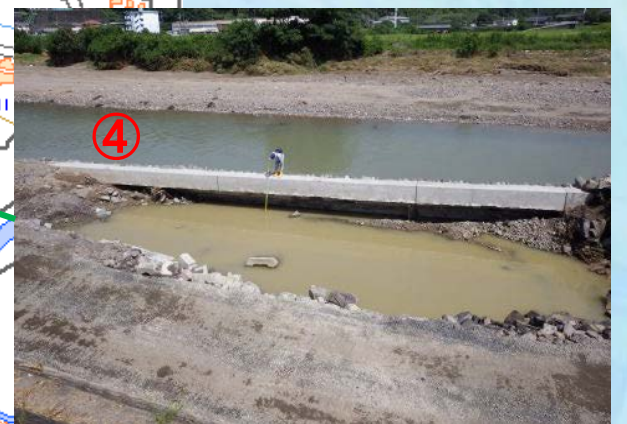
左岸0k付近の低水護岸裏の侵食箇所。

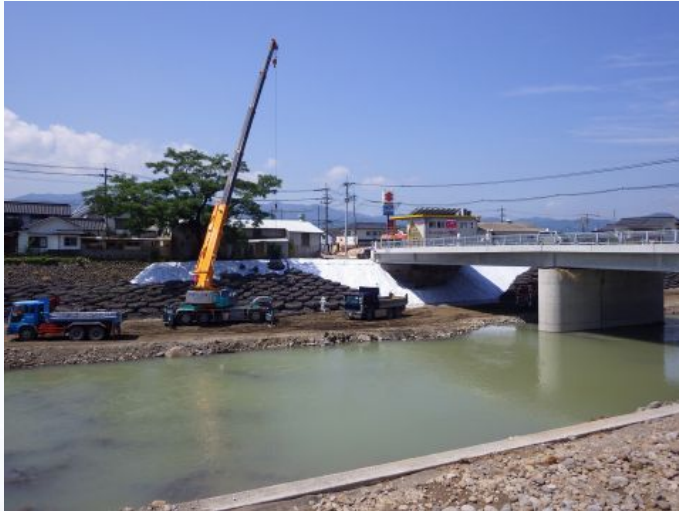
- ◆ 光岡橋(平成29年6月竣工)の左岸(湾曲部外岸)側橋台周辺の取付護岸が損傷。
- ◆ 床止めの下流側において、河床洗掘により右岸側の低水護岸が崩落している。

光岡橋の上流、右岸から左岸の侵食箇所を望む。

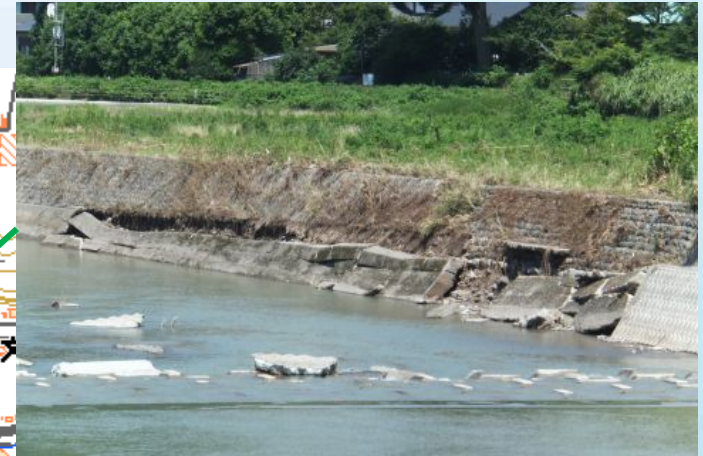
床止め下流の低水護岸の被害箇所。

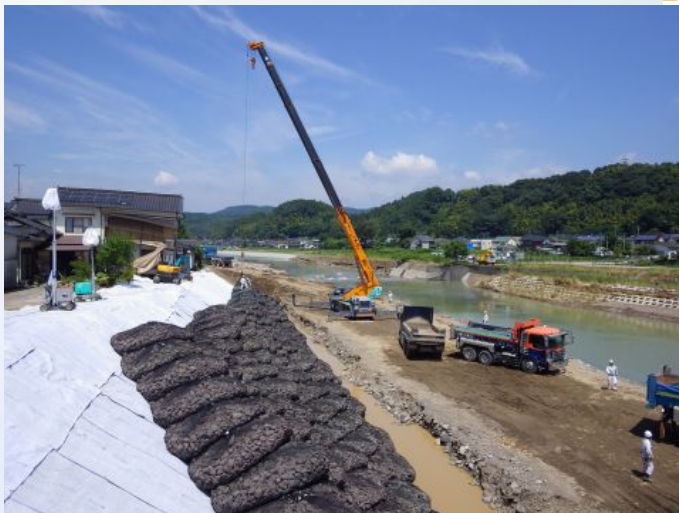
光岡橋から下流を撮影。

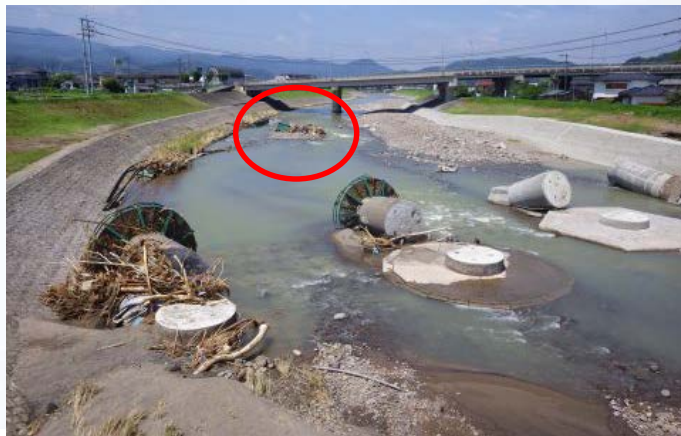
- ◆ JR久大本線(光岡～日田)の橋梁が流木の捕捉により流失した。
- ◆ 低水路内の4本の橋脚のうち、3本は折損、右岸側1本は基礎部分から転倒。
- ◆ 橋脚は無筋コンクリートで、打継部のせん断補強用の玉石が破断していた。

上流側からの全景。倒れた橋脚の先に橋桁を確認。

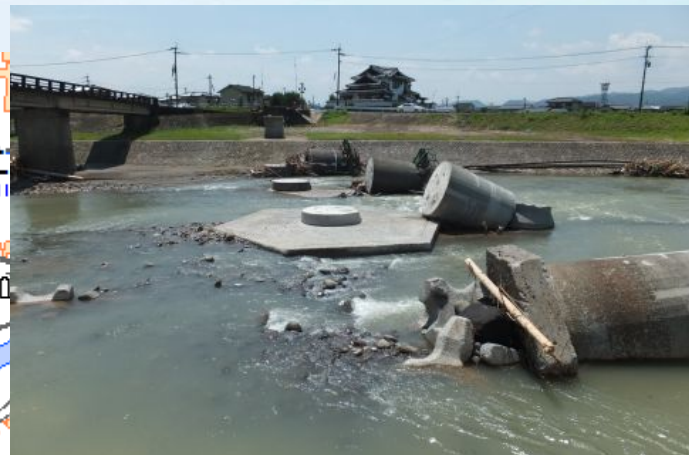
右岸から撮影。手前1脚は基礎から転倒、奥の3脚は折損。

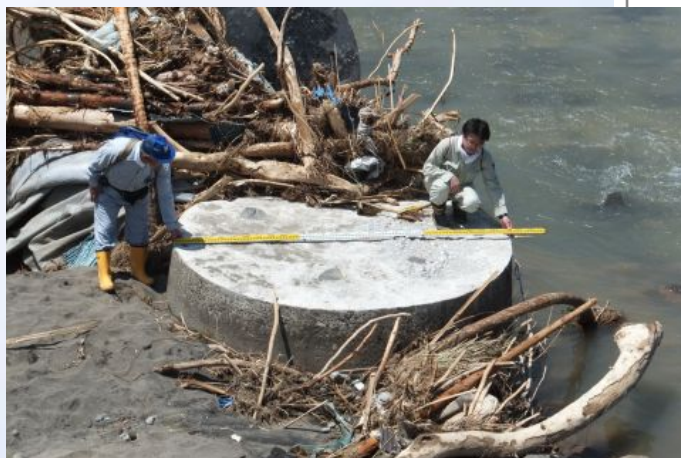
橋脚の直径は約2.7m。

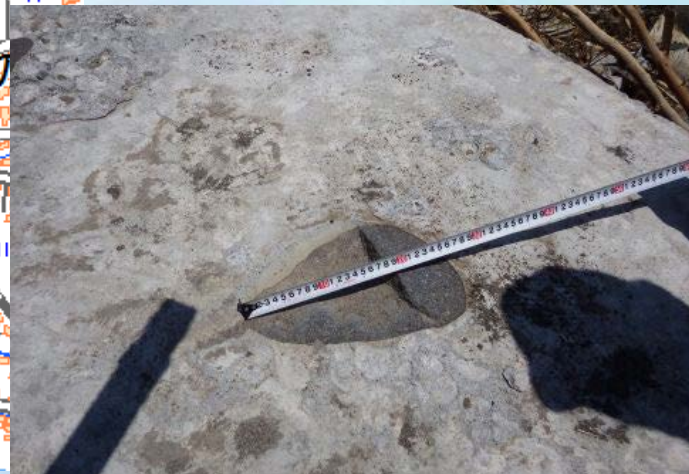
橋脚は無筋であり、打継部に4つの玉石が埋め込まれている。玉石は人頭大25cm程度、橋脚折損時に破断。

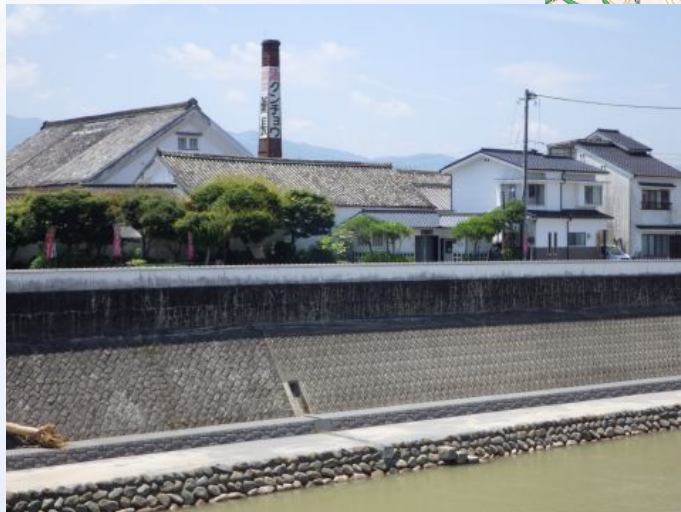
- ◆ 平成24年7月の激特事業により護岸が整備された3.6k付近では目立った被害が確認されなかった。
- ◆ 6.4k付近では、上流左岸の護岸の線形が凸状となっているため、反射した流水により堰の右岸を損傷。堰の下流部の洗掘も確認された。

日田市街地周辺の護岸は被害がみられない。

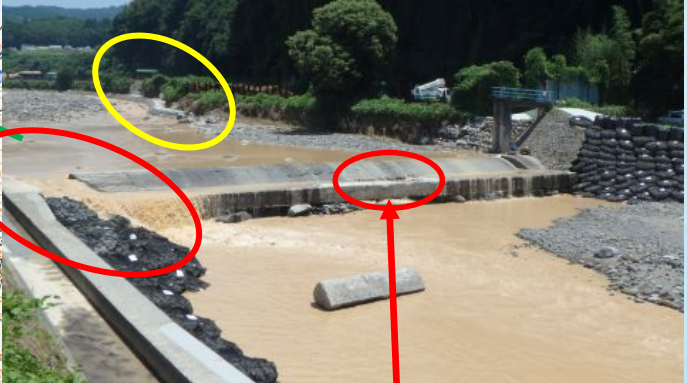
6.4k地点の堰の右岸が損傷。

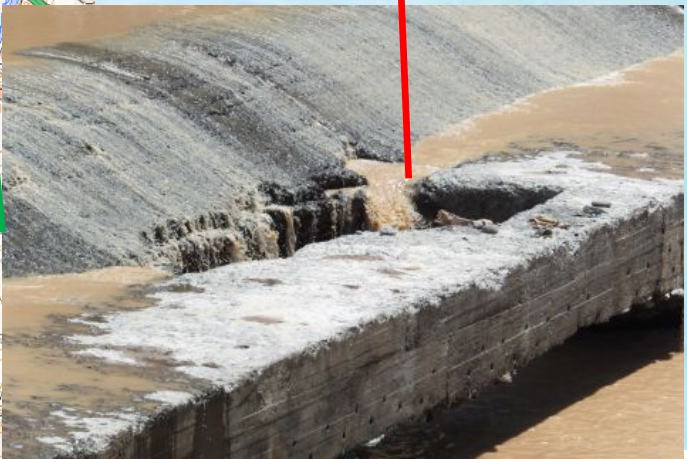
堰の基礎部分が洗掘されている。また、水たたき中央部に穴が空いている。(今次災害による穴であるかは不明)

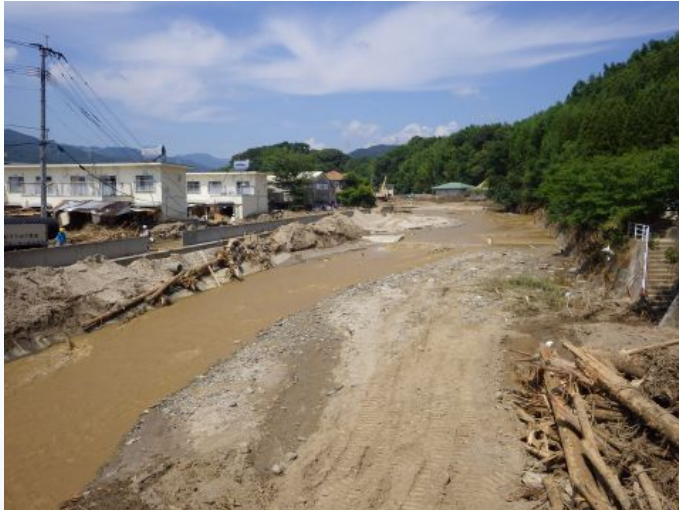
- ◆ 上流の斜面崩壊により流入した土砂と流木が堆積している。
- ◆ 川沿いの浄水場と市営住宅にも土砂と流木が流入している。

右岸側の市営住宅が被災。

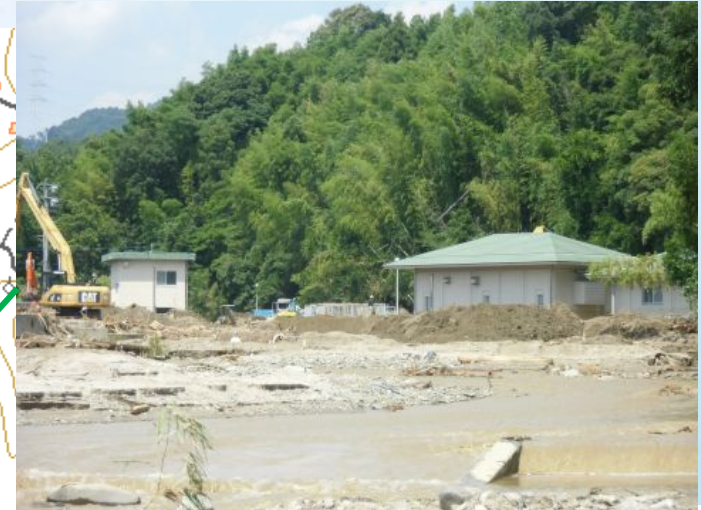
上流左岸、湾曲部外岸側の浄水場に土砂と流木が堆積。

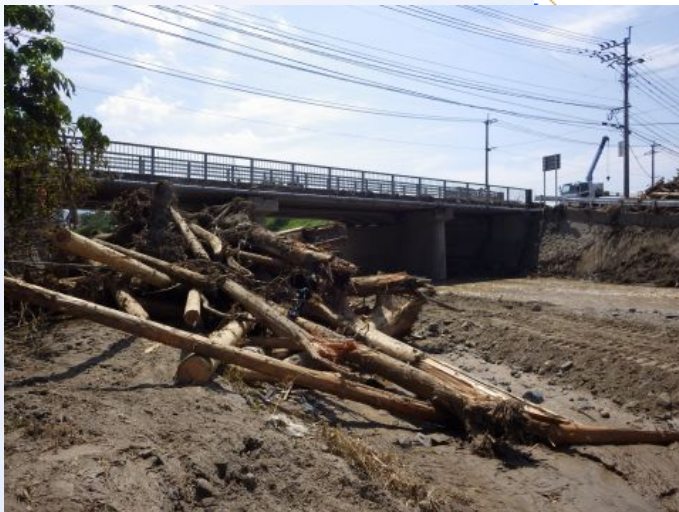
河道内には多くの流木と土砂が堆積。

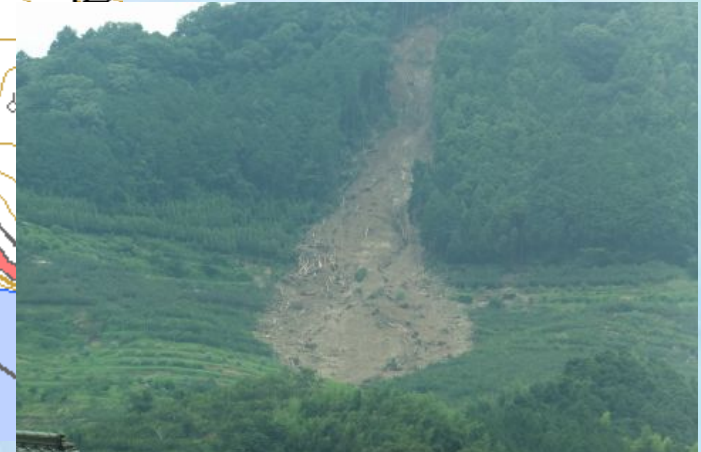
斜面崩壊の例(場所不明 車窓より)。

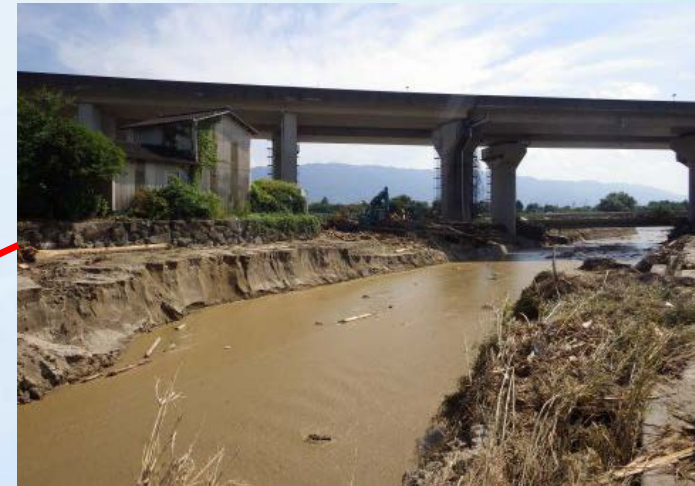
- ◆ 北川の本川合流部付近には、大量の土砂と流木の堆積が確認された。
- ◆ 土砂堆積による河道閉塞で迂回流が発生し、住家と道路が被災した。
- ◆ 高速道路の橋脚付近に堆積している流木は、迂回流によって運搬されたと推察される。

堆積土砂が撤去された形跡あり。

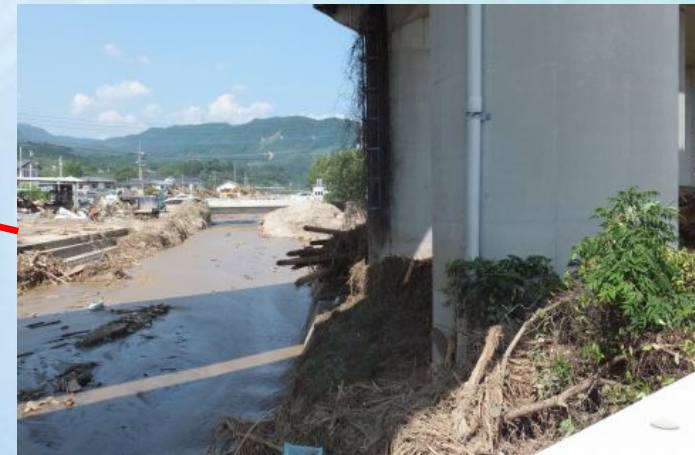
迂回流の法線上に流木が堆積。

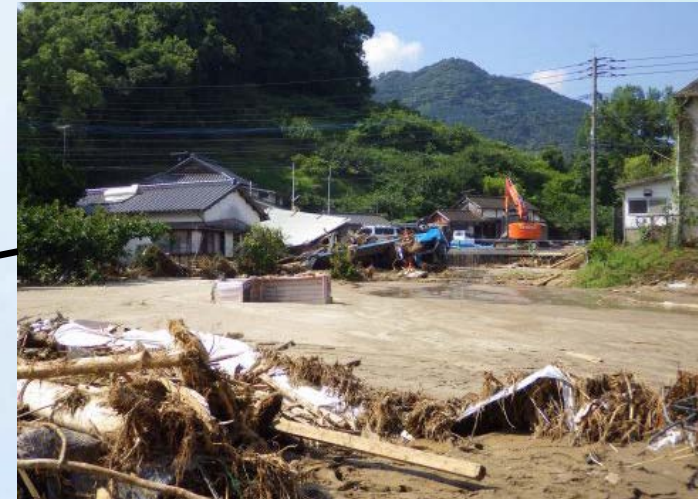
迂回流が通った部分を下流から撮影。

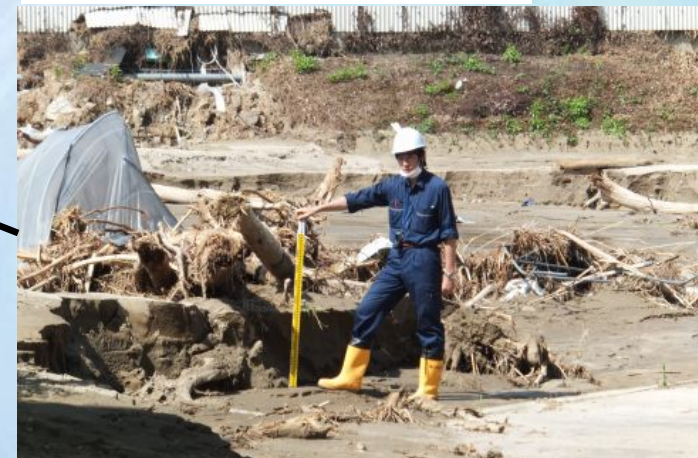
50cm程度の土砂堆積。

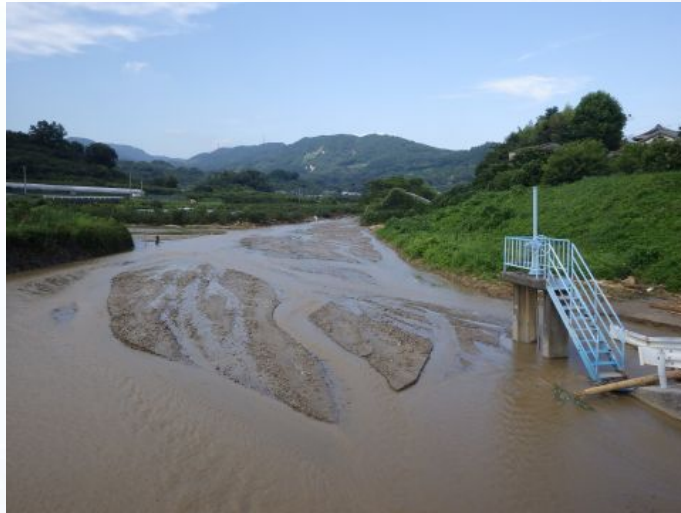
◆ 家屋が流出した神田橋の河道は、流下した土砂が堆積し、樋管が埋まっている。

神田橋から上流部をみた様子。

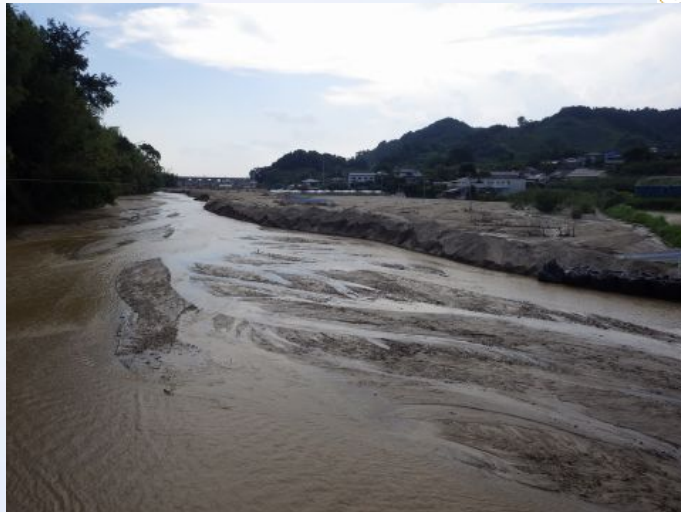
神田橋から下流部をみた様子。

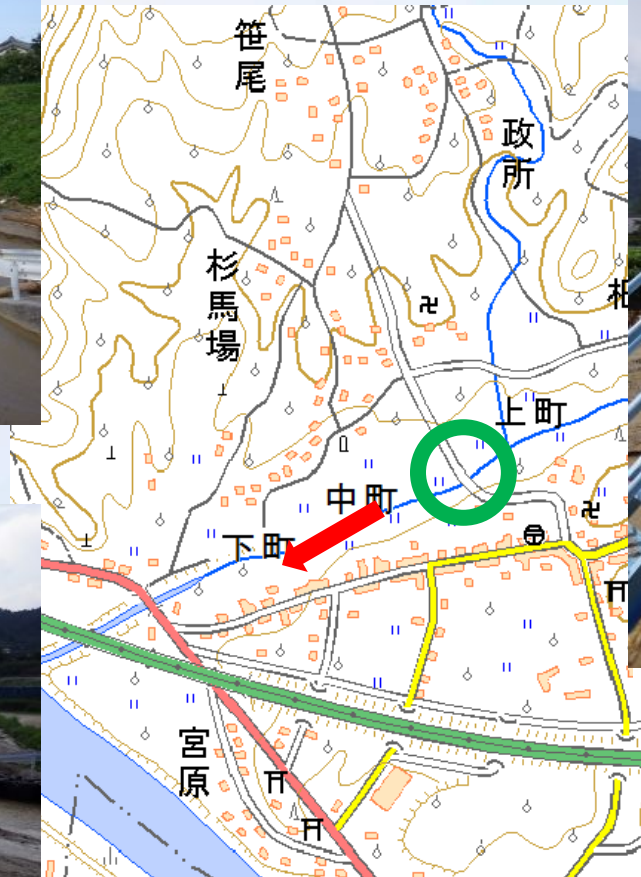
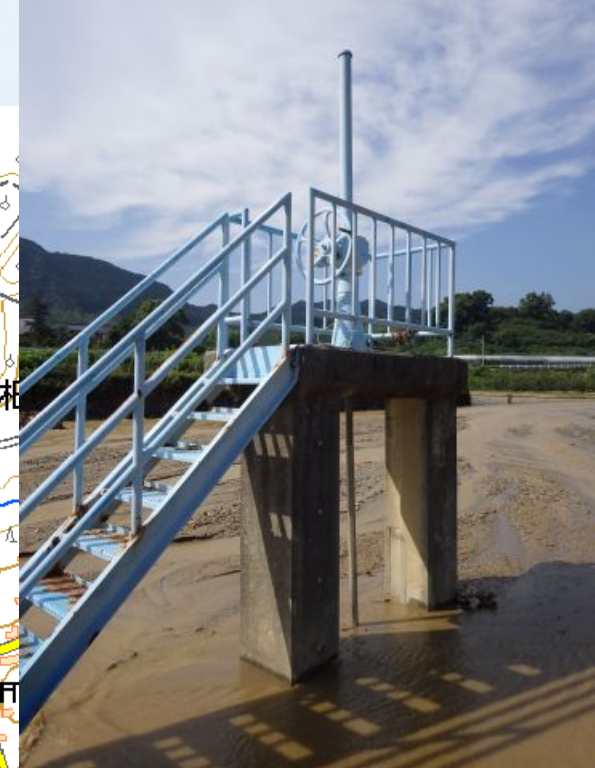
樋管は土砂に埋まり、スピンドルが傾いた状態。

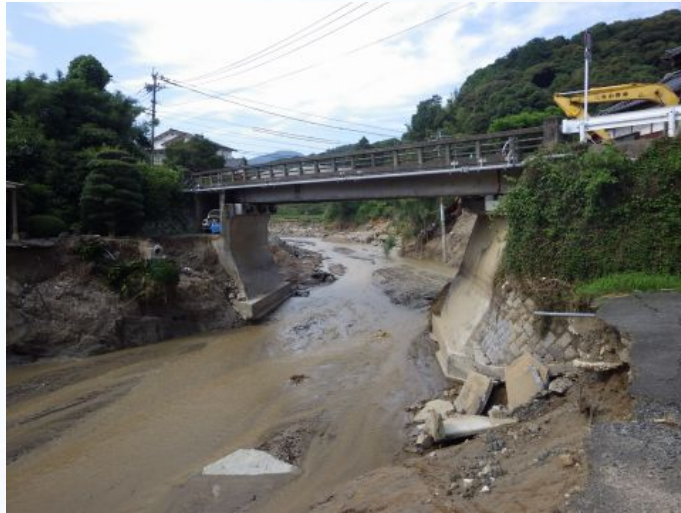
◆ 上流部においては河岸が侵食され、川沿いの家屋の基礎が見える状態であった。

下流から橋梁と上流の湾曲部をみた様子。

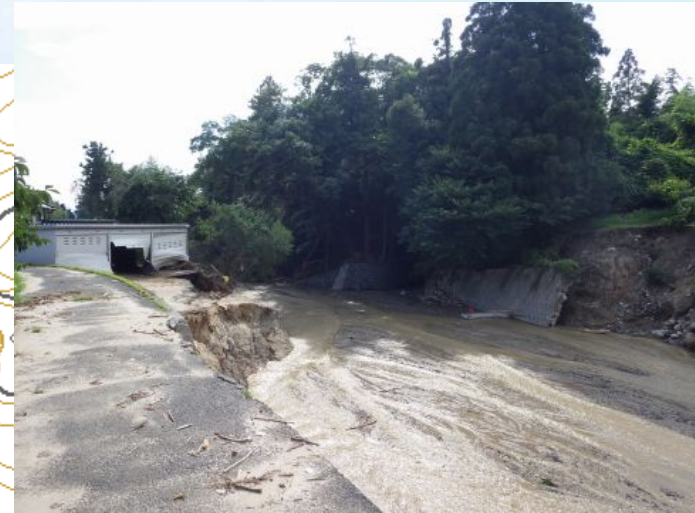
下流をみた様子。

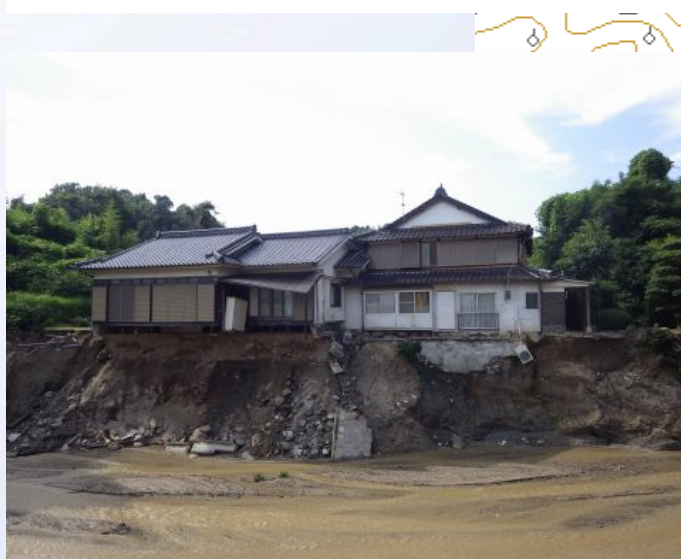
基礎部分まで侵食された住家。

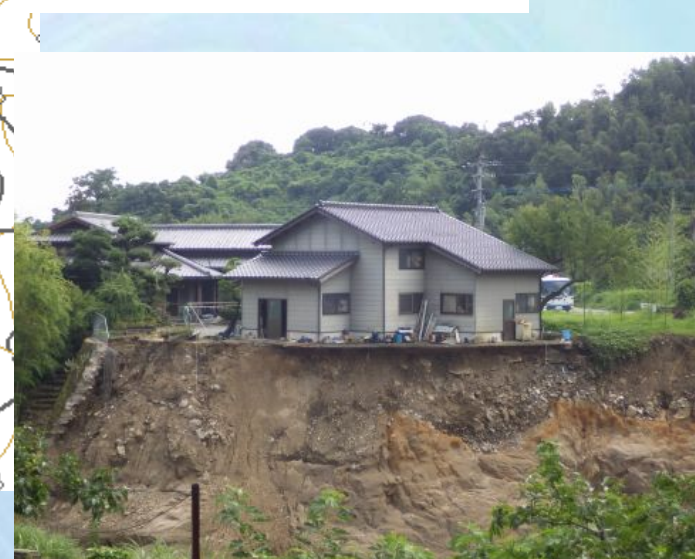
同様に基礎部分まで侵食された住家が多数存在。

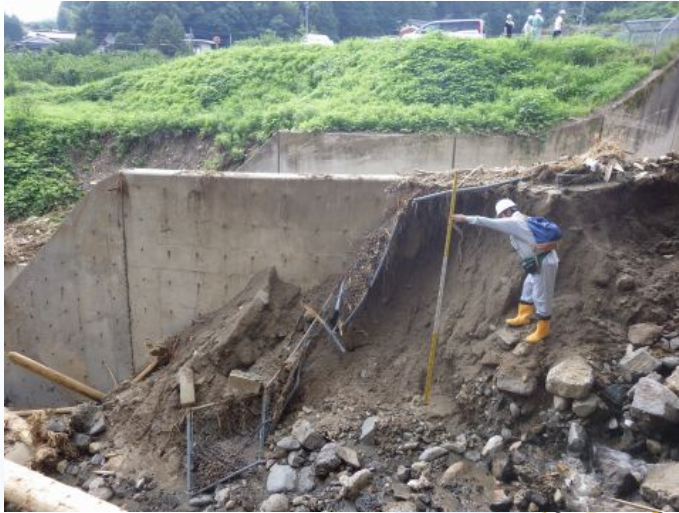
- ◆ ため池(?)は土砂堆積により全て埋まった状態。
- ◆ 下流部の護岸裏側が侵食されている。

護岸裏側の侵食状況。

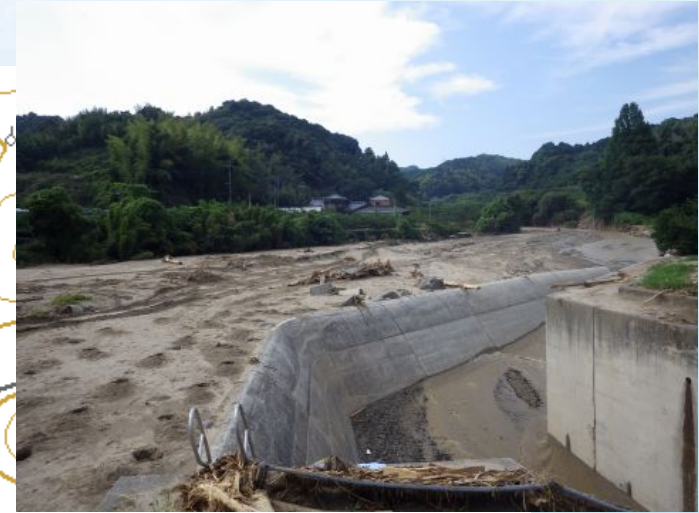
土砂により埋没したため池(?)。

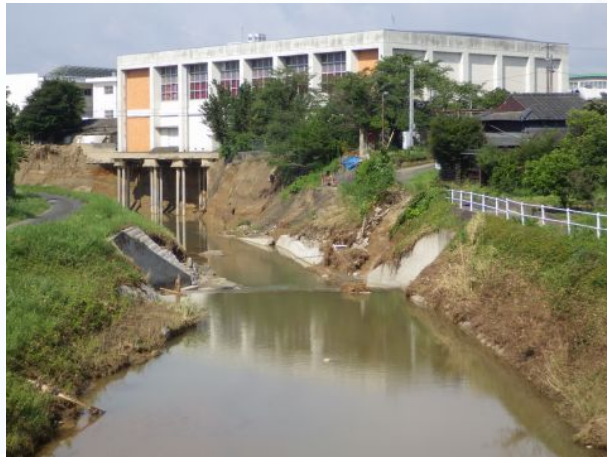
◆ 床止め工下流の湾曲部外岸が侵食し、学校の体育館の基礎杭が露出した状態。

上流から床止め工、学校の体育館をみた様子。

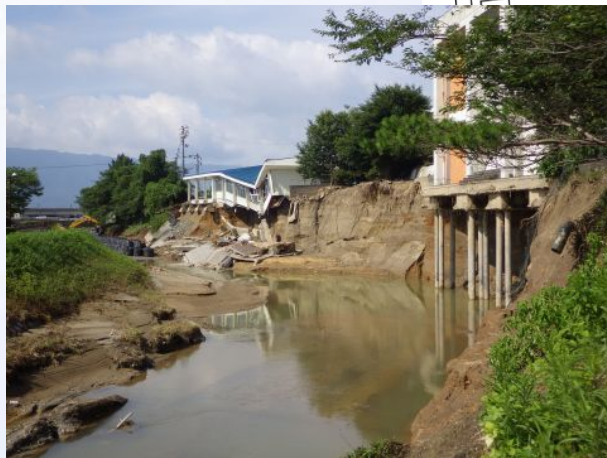
湾曲部外岸が侵食し、内岸に土砂が堆積。

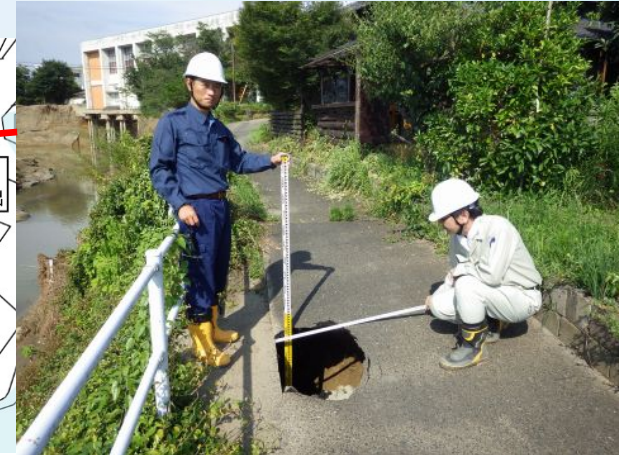
河岸侵食により川沿いの道に空洞が発生。

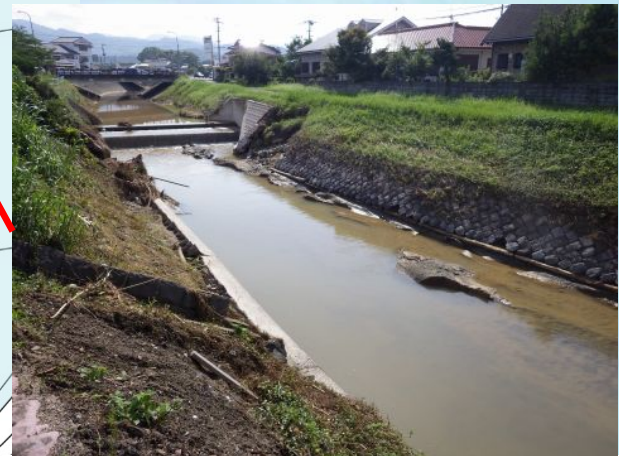
河床が低下し、石積護岸の基礎部分が水面上に露出。

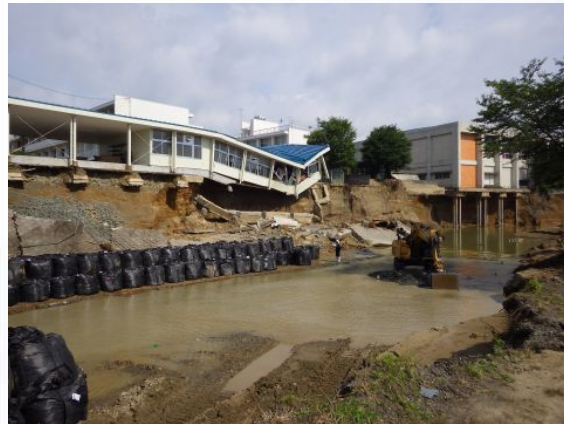
右岸が侵食され学校の建物の一部が倒壊。

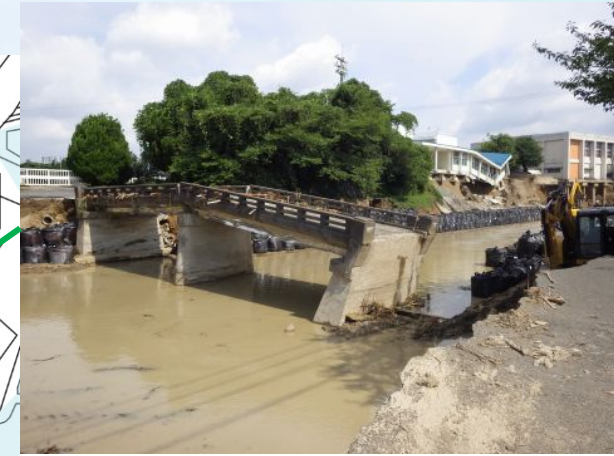
- ◆ 橋梁の左岸取り付け部が侵食されている。
- ◆ 下流右岸の堤防が決壊し、田畑への氾濫が発生。

橋梁の左岸取り付け部が侵食され、橋脚も傾倒。

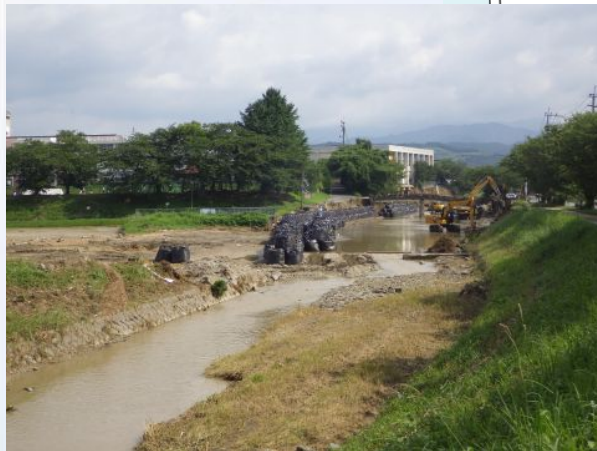
下流右岸の堤防が決壊し、氾濫が発生。

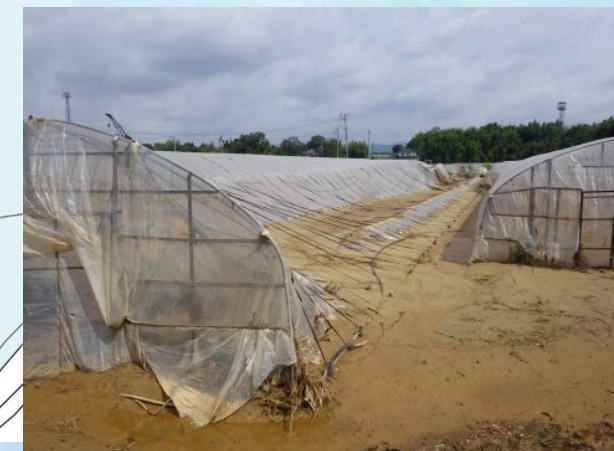
氾濫流により押し潰されたビニールハウス。

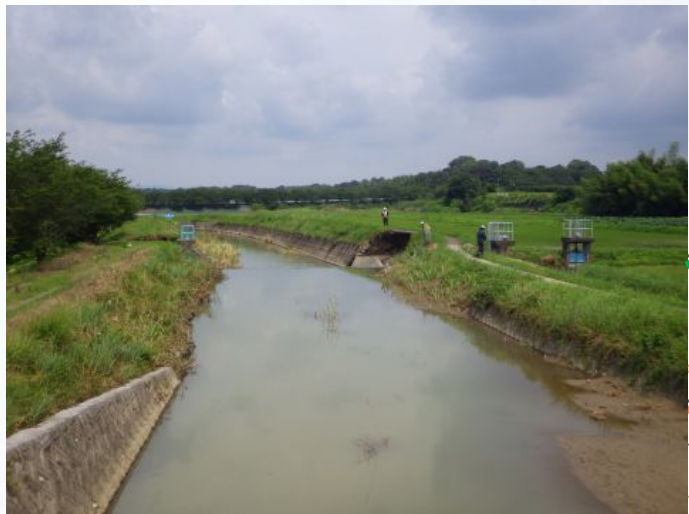
◆ 農業用取水堰の下流部で河岸侵食が発生している。

上流側からみた堰と侵食箇所。

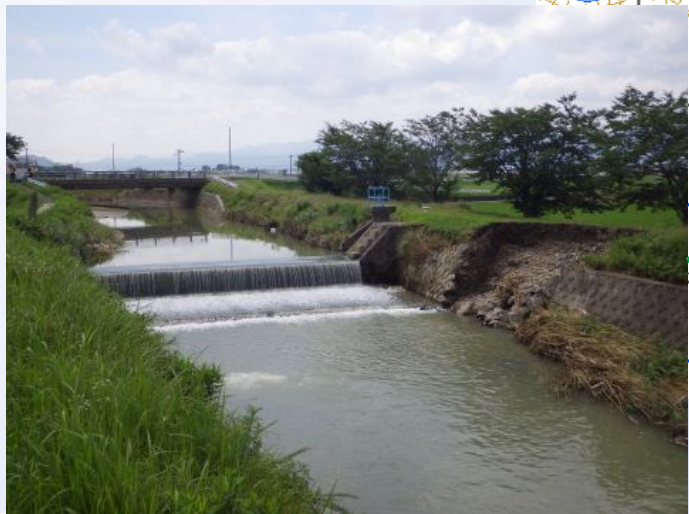
堰と左岸側の侵食箇所。

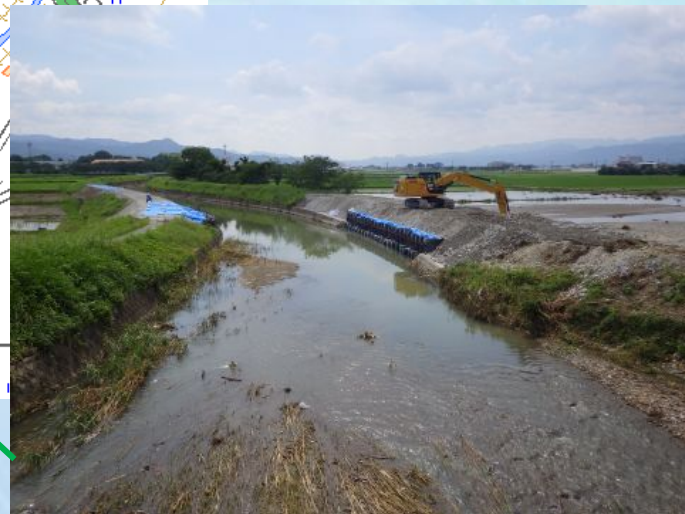
下流の左岸堤防決壊、右岸堤防欠損。

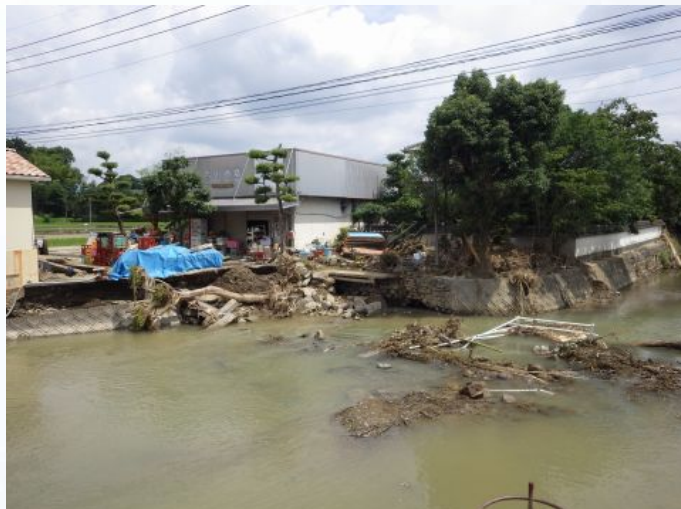
- ◆ 久保鳥橋付近の農業用取水堰の上流部において河岸侵食と石橋の崩落が発生。
- ◆ 久保鳥橋の約1.5k上流では右岸側の護岸背面土砂の流出により、護岸が倒壊。

石橋が崩落。右岸が侵食。

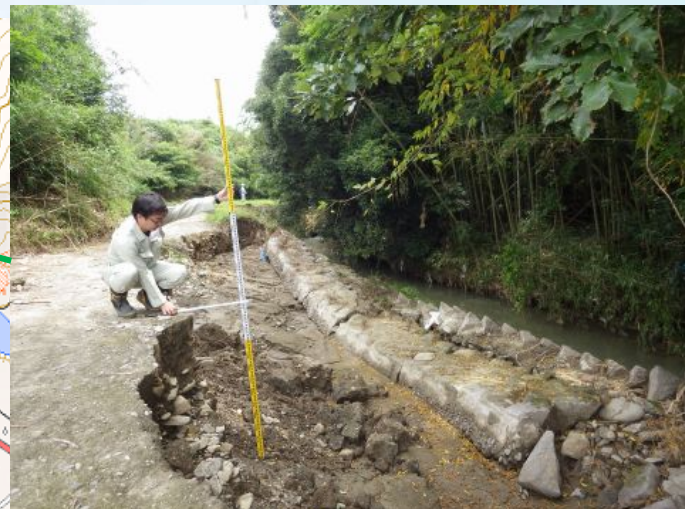
右岸側の護岸背面の侵食状況。

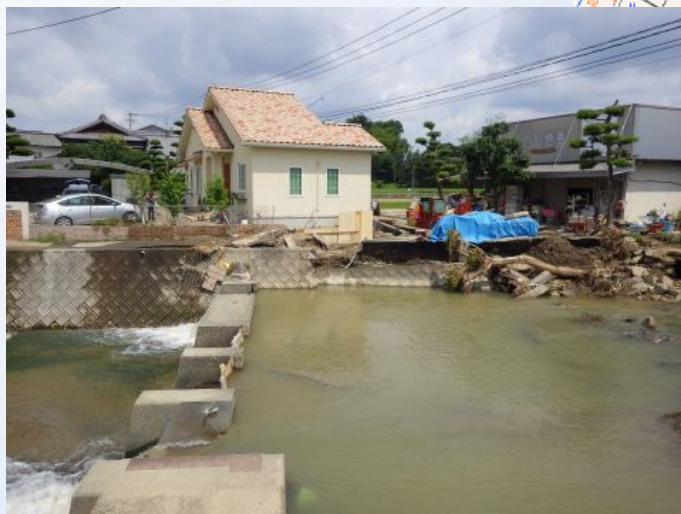
農業用取水堰の上流は局所的に川幅が拡大。

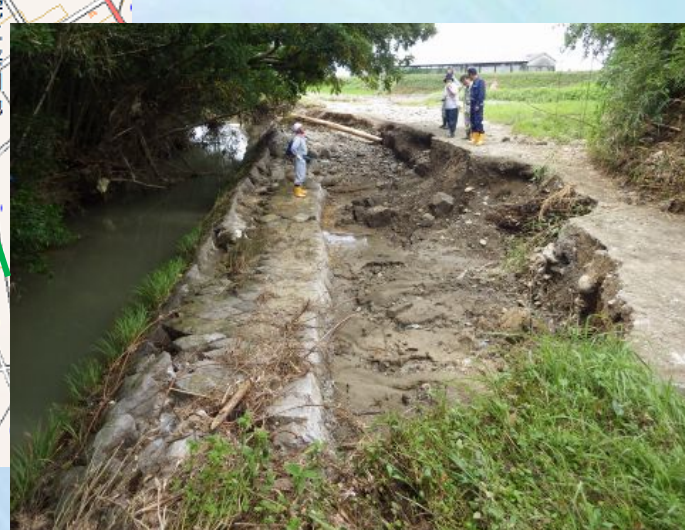
上流からみた護岸背面の侵食状況。
