# 平成29年7月 九州北部豪雨 現地調査(その2)概要

平成29年10月

一般財団法人 国土技術研究センター

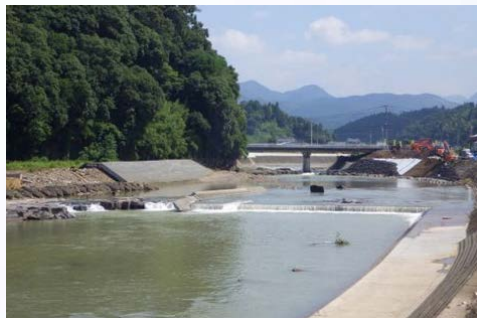
①筑後川合流点付近被災状況

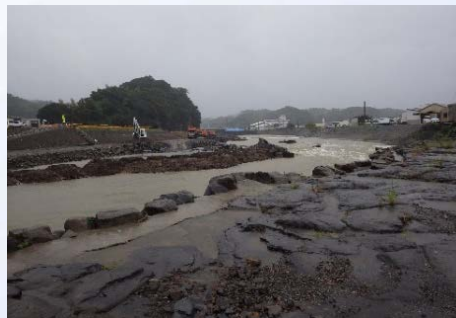
①筑後川合流点付近復旧状況

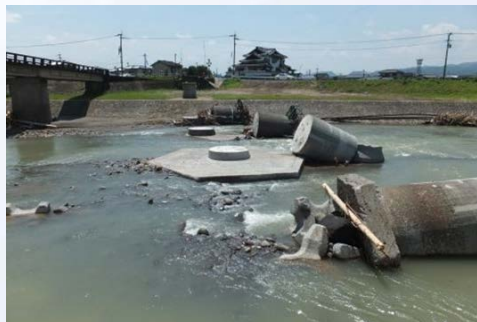
②JR久大線鉄道橋 被災状況

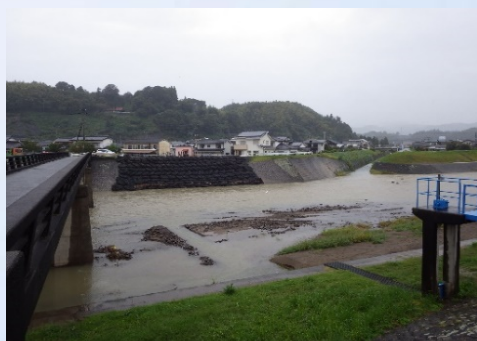
②JR久大線鉄道橋 撤去状況

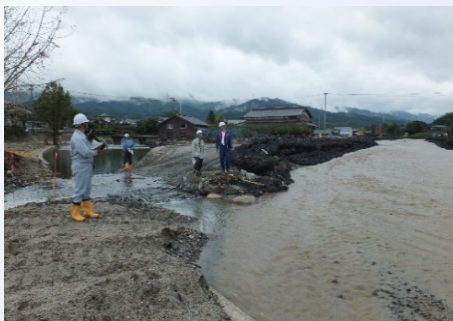
②氾濫後川道

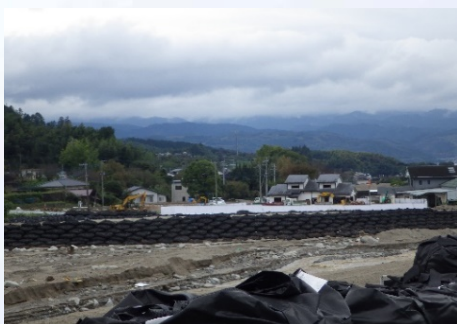
③輪中堤

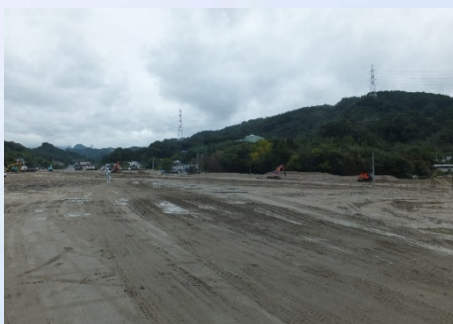
④遊砂池

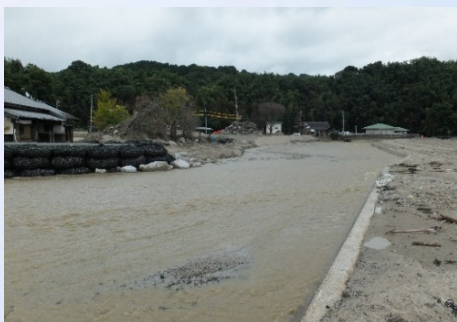
⑤薄い河道掘削

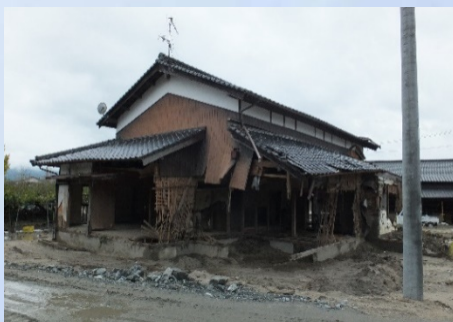
⑥被災家屋

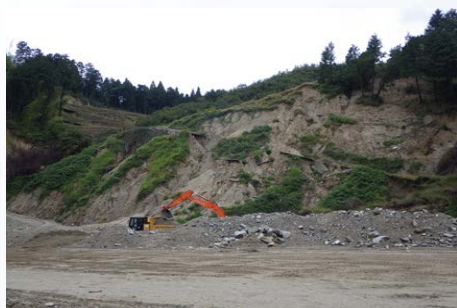
①崩壊斜面

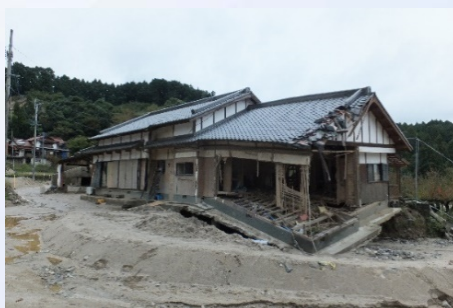
①崩壊家屋

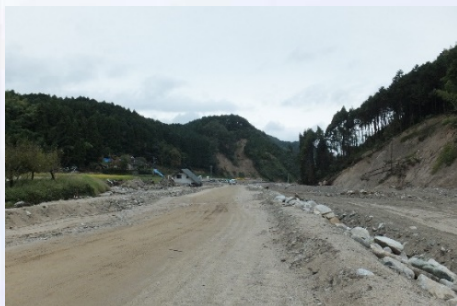
③工事用仮設道路

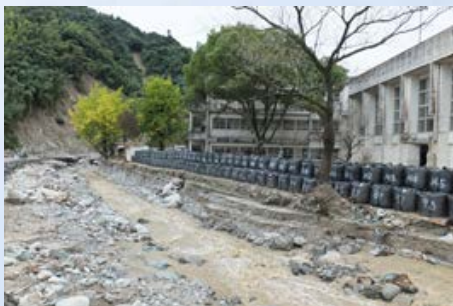
④末松小学校土嚢対策

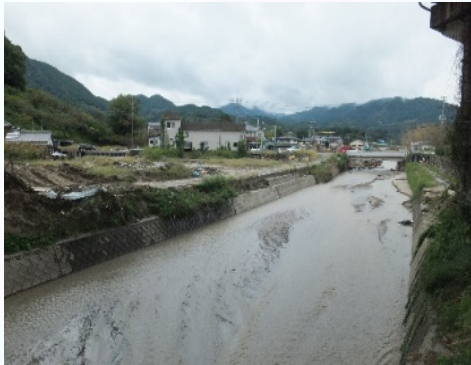
①下流部河道掘削状況

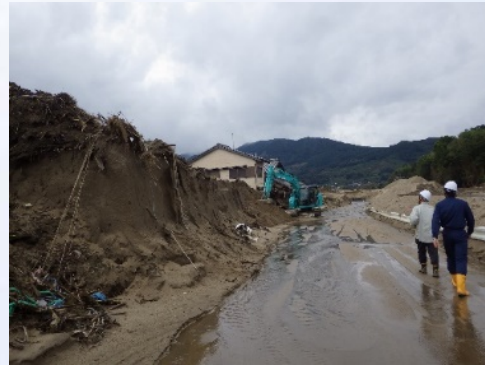
②道路確保状況

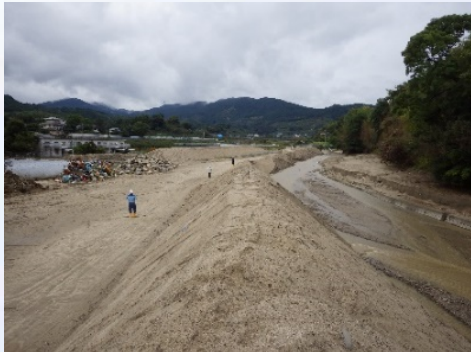
③掘削土砂の仮置き

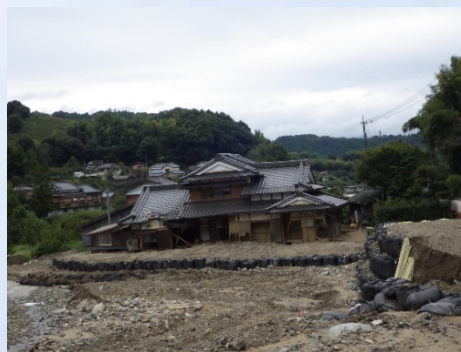
④上流部家屋保護状況

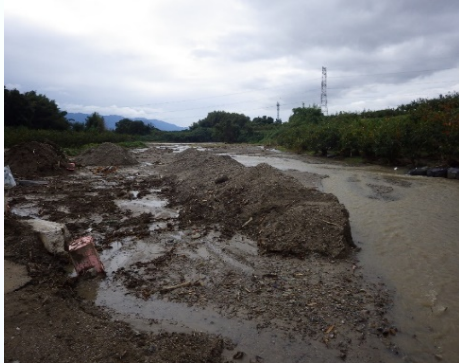
①下流溜池の堆砂状況

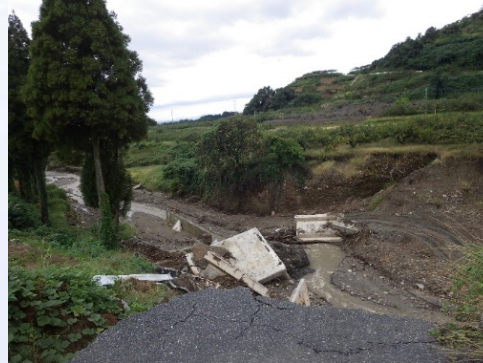
②上流溜池の堰堤崩壊

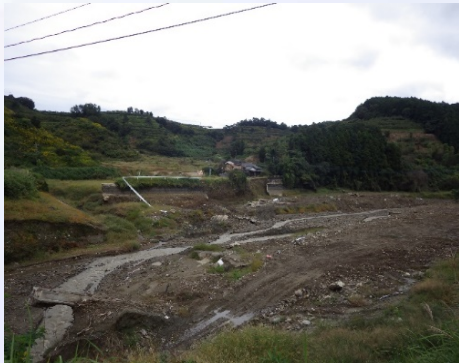
③崩壊溜池上流護岸及び家屋損傷

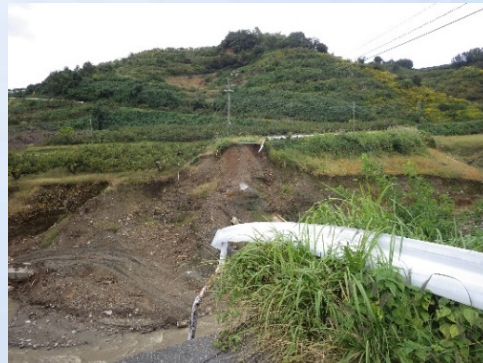
④道路兼用堰堤の崩壊

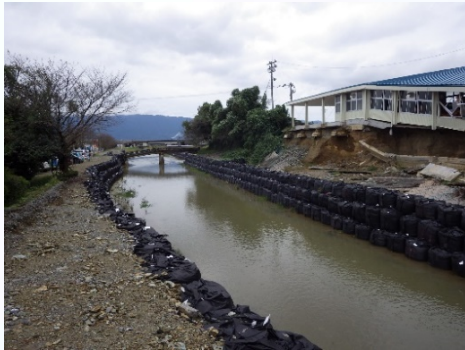
①学校の護岸応急復旧済み

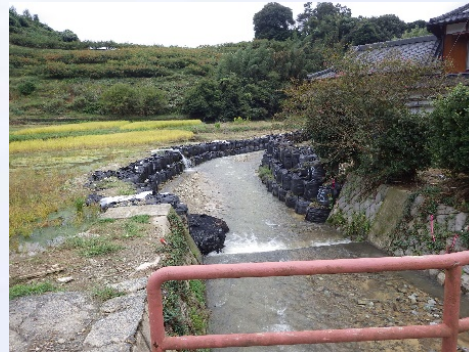
②民家の護岸も応急復旧済み

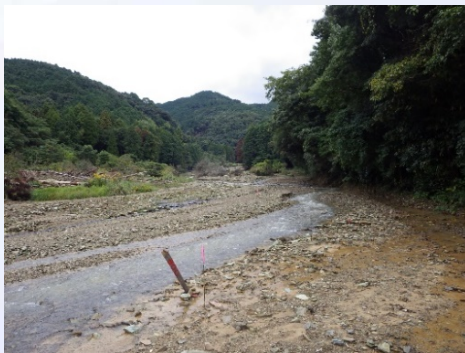
③桂川上流端土砂堆積状況

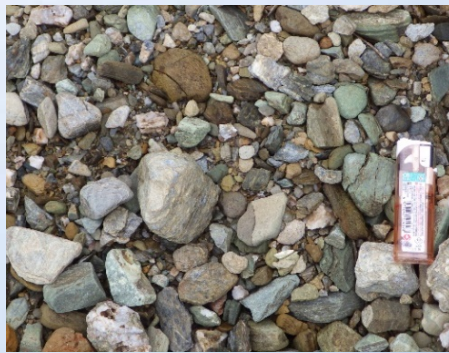
④堆積物は赤谷川と違う

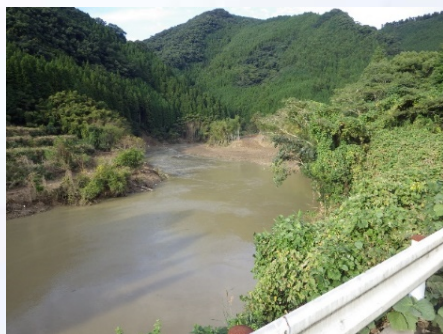
① 流木除去跡

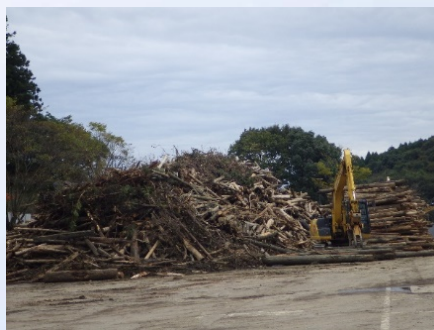
② 仮置ききの流木 朝倉市より搬入
