中国·四国地方破堤調查報告

平成30年7月

一般財団法人 国土技術研究センター

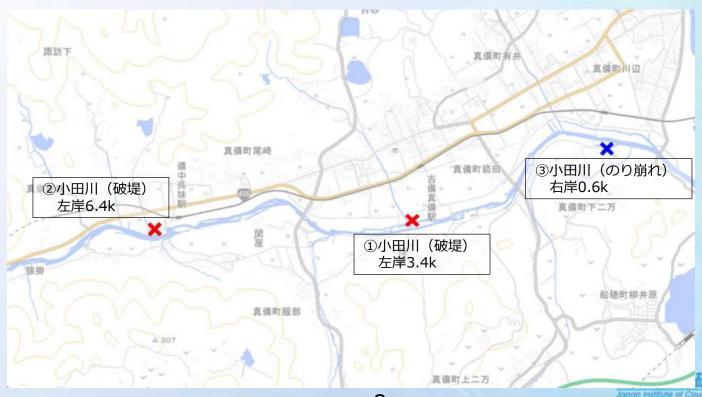
- 〇高梁川水系小田川破堤2か所、のり崩れ1か所
 - ①左岸3.4k(破堤)
 - ②左岸6.4k (破堤)
 - ③右岸0.6k(のり崩れ)

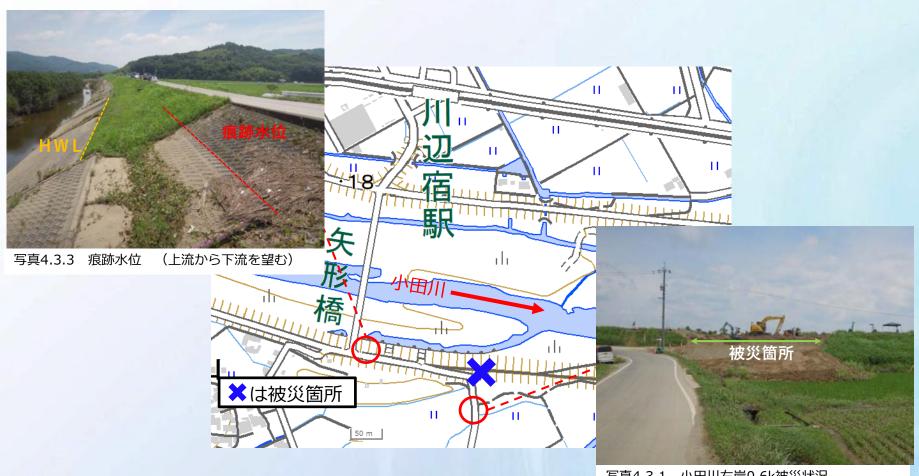
写真4.3.1 小田川右岸0.6k被災状況 (7/13 調査時、向かって右が下流)

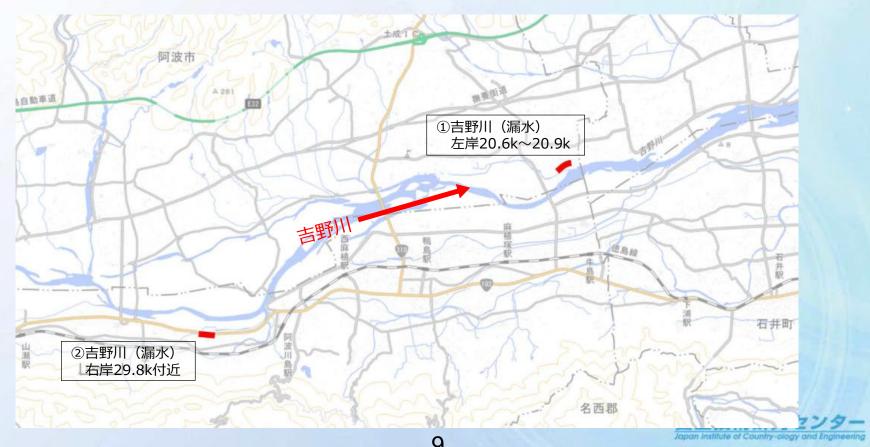
- 〇吉野川水系吉野川漏水2か所
 - ①左岸20.6k~20.9k
 - ②右岸29.8k付近

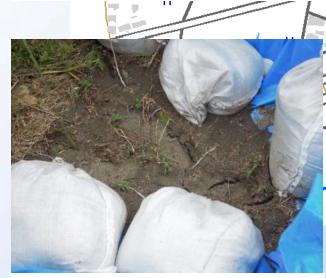
写真4.4.4 月の輪内

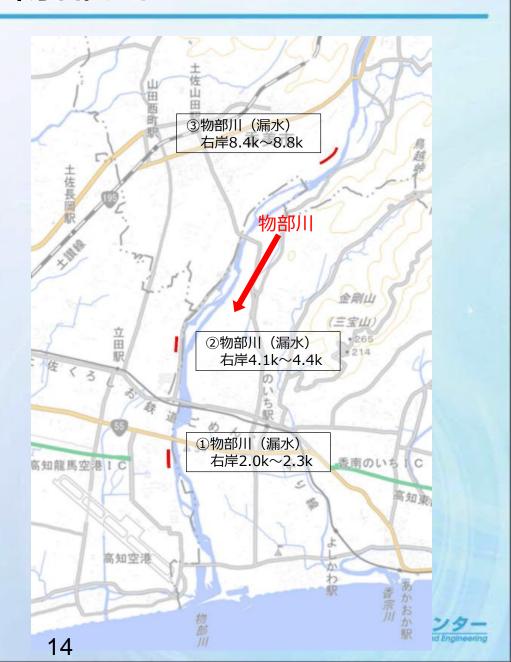
- 〇物部川水系物部川漏水3か所
 - ①右岸2.0k~2.3k
 - ②右岸4.1k~4.4k
 - ③右岸8.4k~8.8k

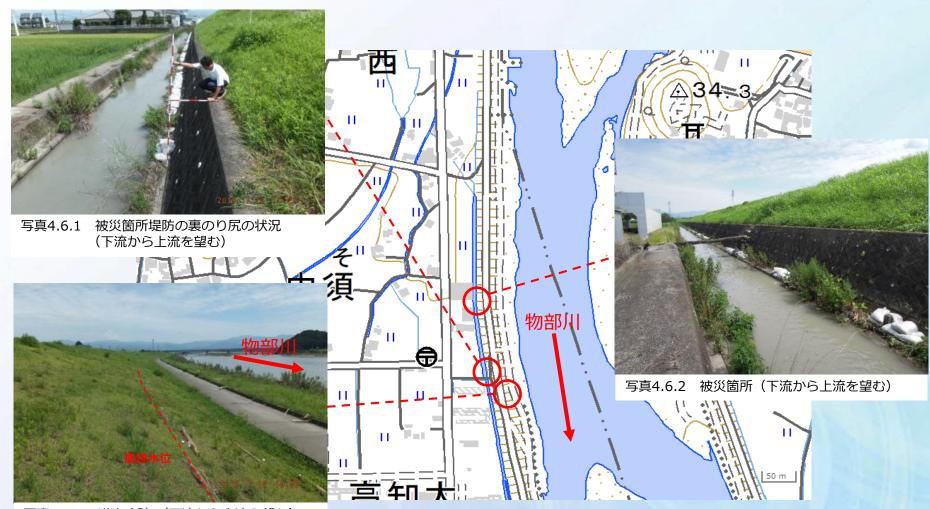
写真4.6.3 洪水痕跡 (下流から上流を望む)

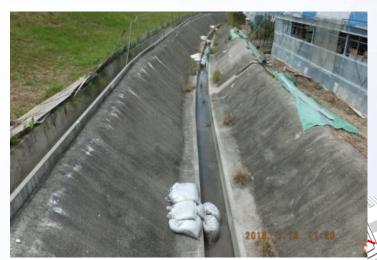
写真4.8.2 被災箇所 (上流から下流を望む)

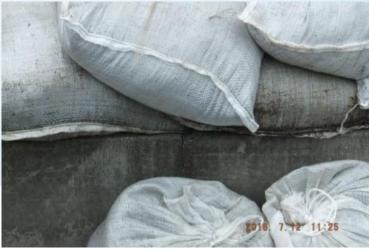
写真4.8.3 プレキャスト水路の継ぎ手

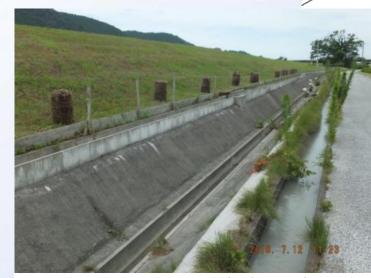
写真4.8.1 裏のり尻の堤脚水路(上流から下流を望む)
