## 調査目的

本調査は、自主研究「災害調査」として、特に河川洪水による被害の大きかった高梁川流域（岡山県）、肱川流域（愛媛県）における住家及び非住家建物等の被災直後、復旧初期の状況等を把握するために、現地調査を行ったものである。

# 1. 高梁川流域における現地調査

## 2. 肱川流域における現地調査

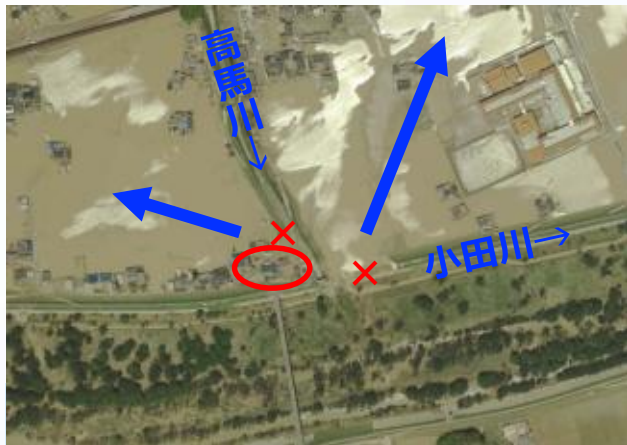
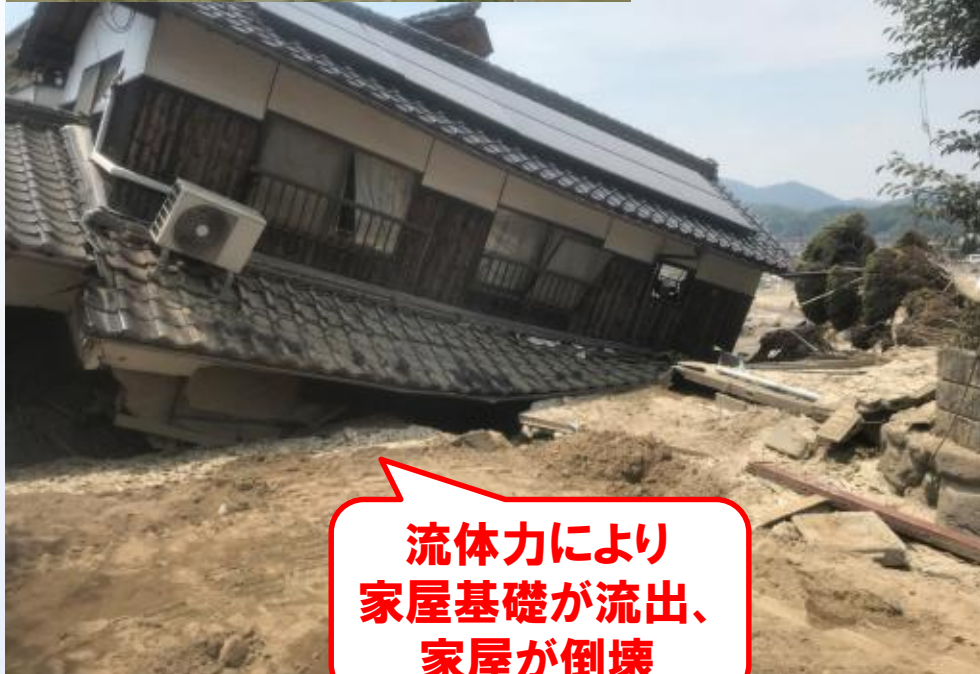
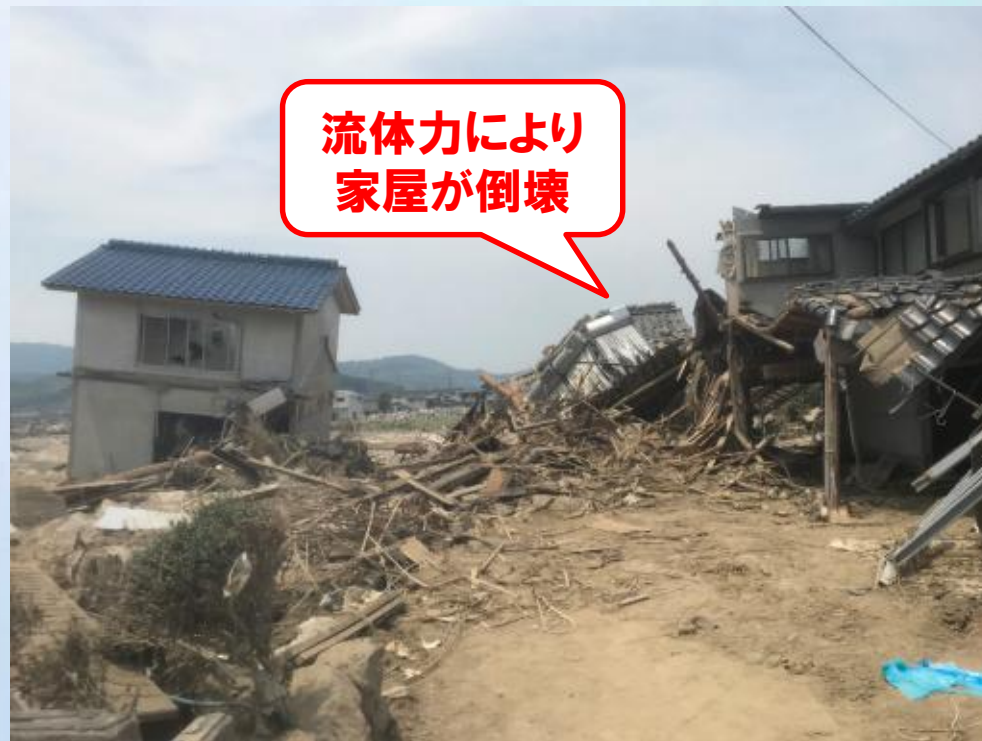
## ①－1 破堤箇所及び周辺の被災状況（倉敷市真備町）

- 破堤点周辺の家屋は、流体力により倒壊、または、基礎部の土砂流出により不等沈下を起こして、全壊被害となっていた。

（小田川3.4kと高馬川の合流点）

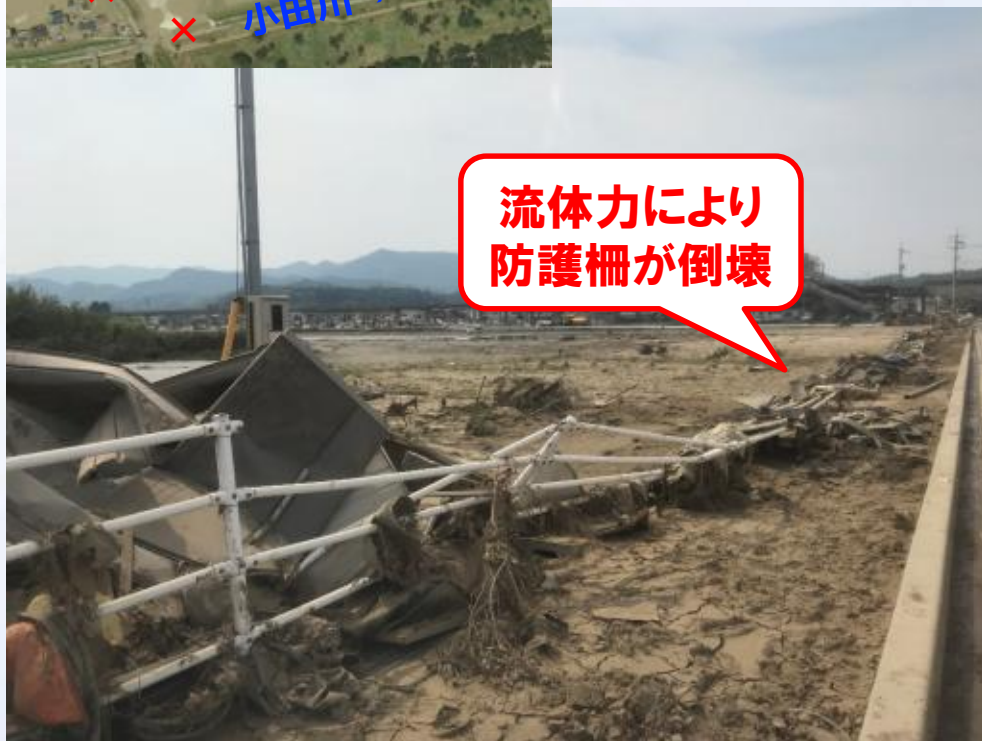
- 破堤地点から500mほど離れた箇所においても流体力の影響が及んでいると推測された。
- 田圃の土砂があぜ道ごと消失していた。

流体力により  
防護柵が倒壊

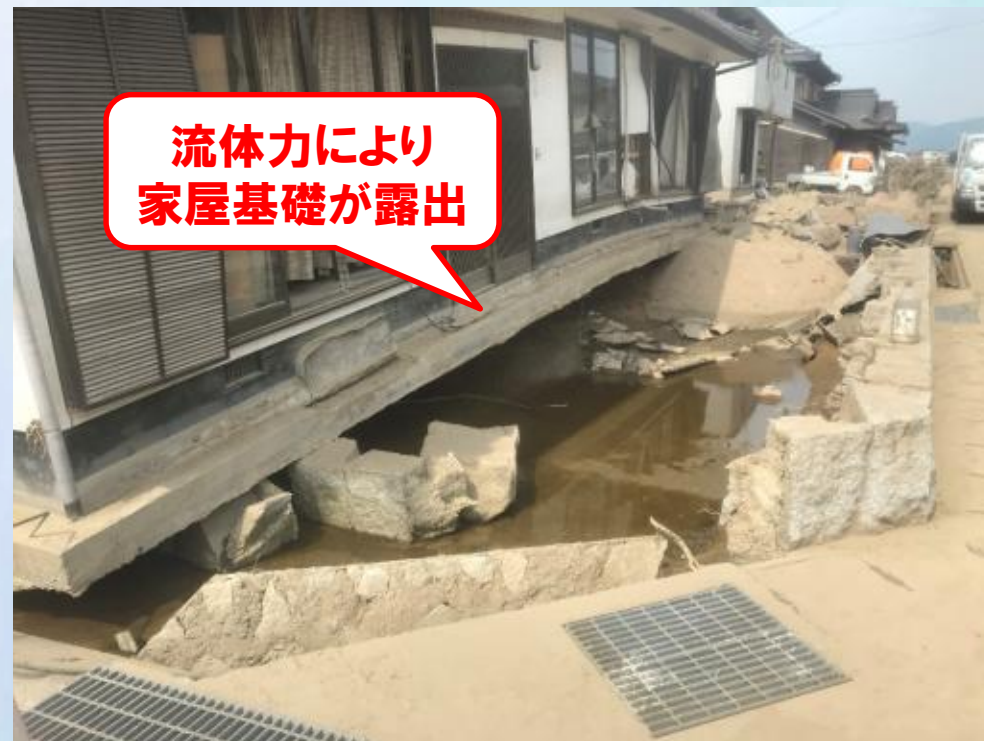
流体力により  
家屋基礎が露出

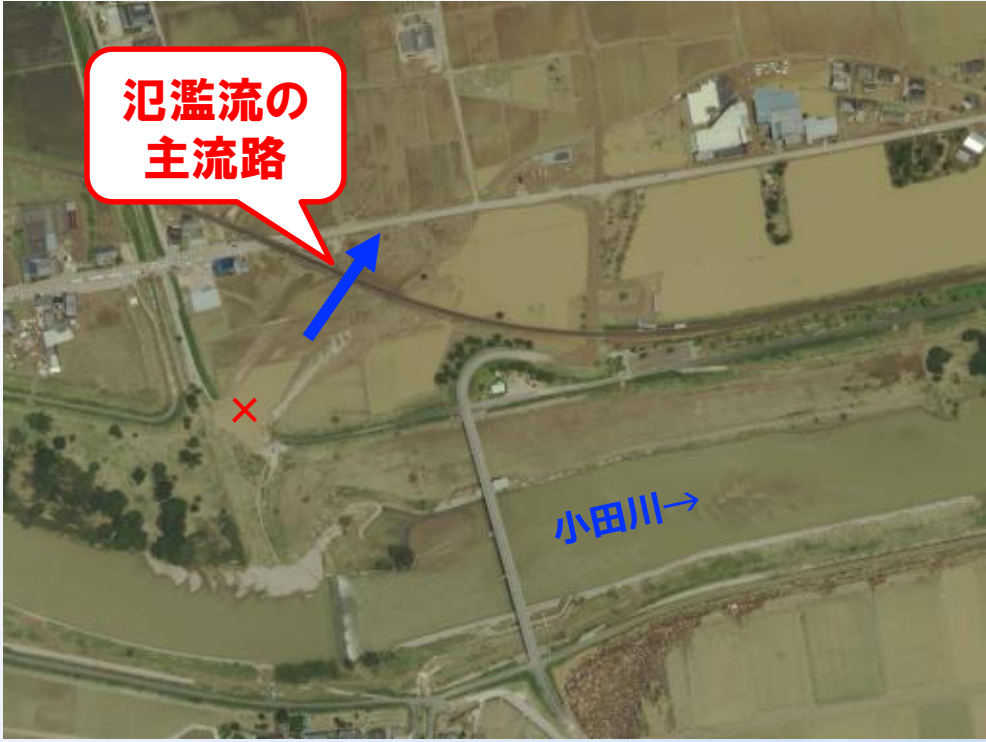
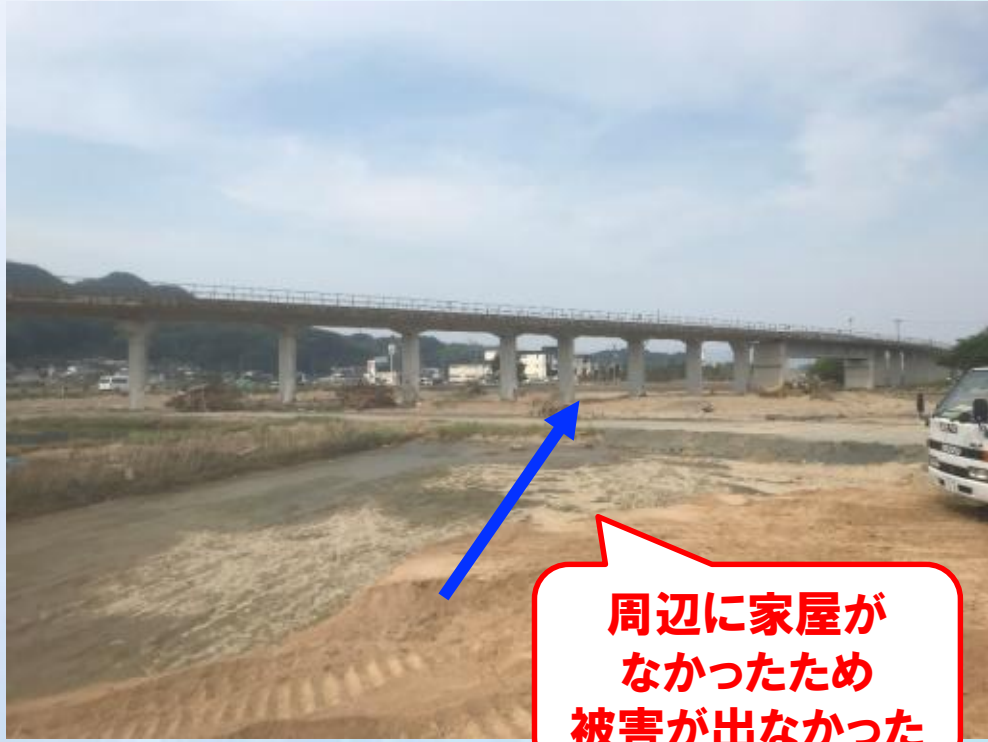
# ①ー2 破堤箇所及び周辺の被災状況（倉敷市真備町）

- 破堤地点周辺には家屋等がなかったため、被害はないが、航空写真から氾濫水の主流路の痕が確認できる。  
（小田川6.4k,市管理の一ノ口樋門）

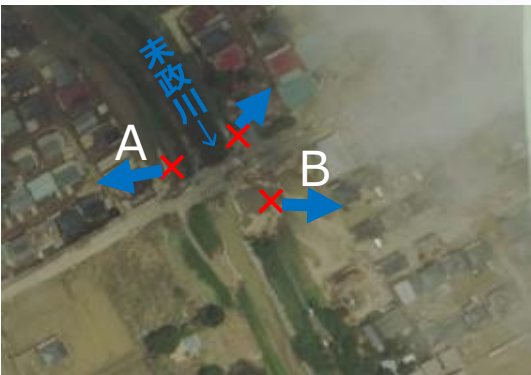
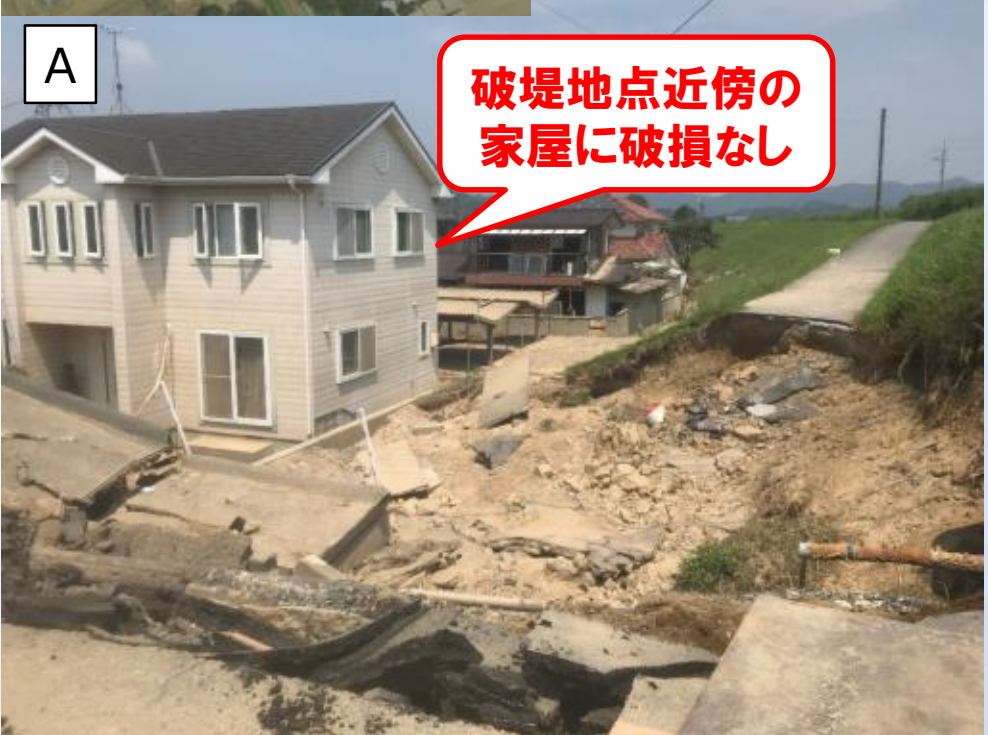
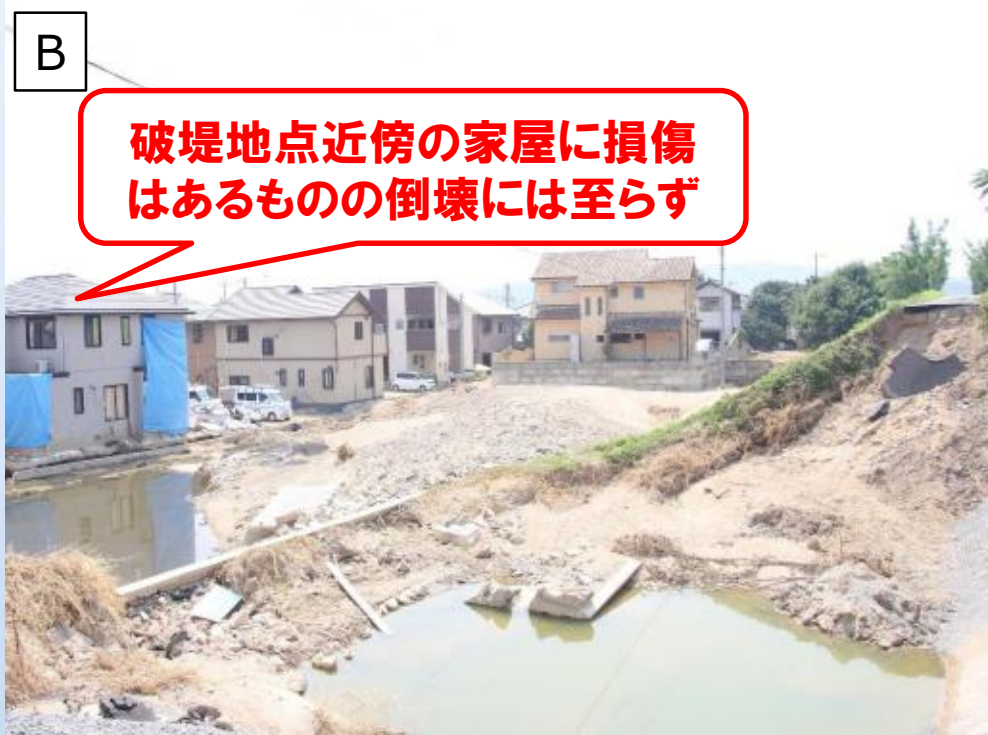
# ①ー3 破堤箇所及び周辺の被災状況（倉敷市真備町）

■ 破堤地点近傍の家屋等に大きな破損はみられなかった。  
（小田川の支川・未政川）

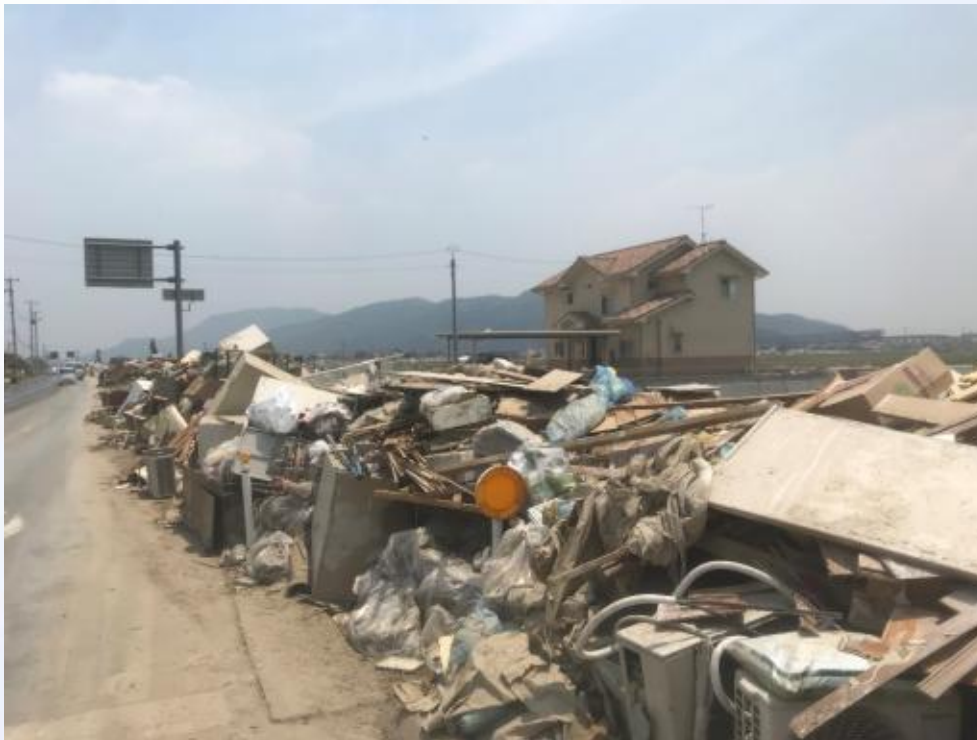
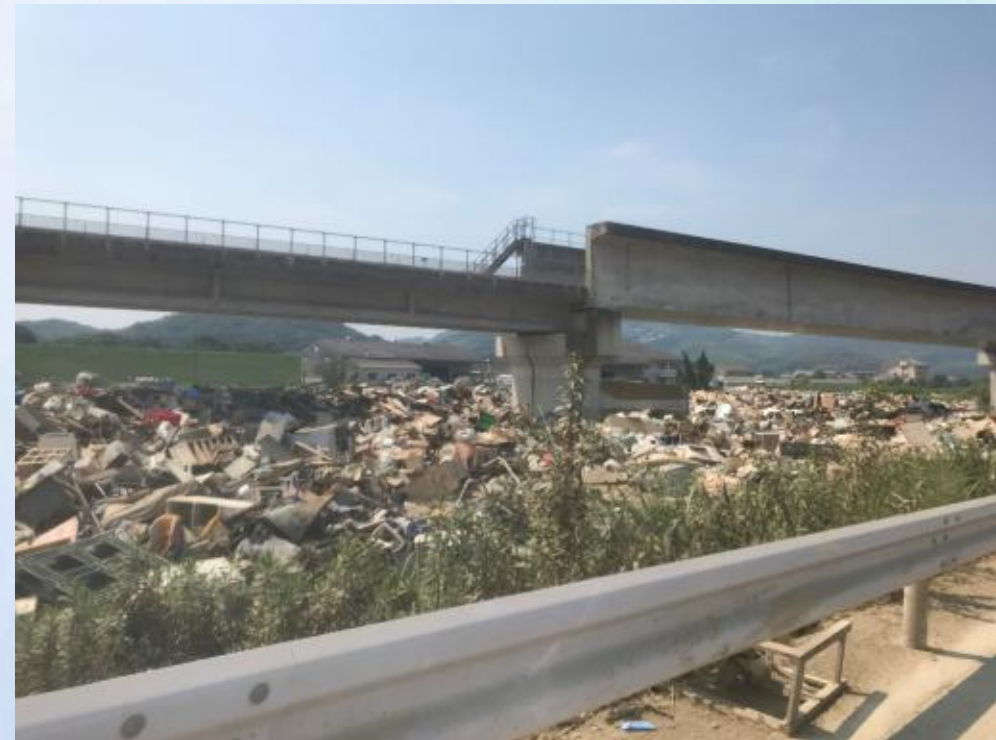
## ①ー4 廃棄物仮置き場(幹線道路、鉄道)(倉敷市真備町)

- 幹線道路沿いや鉄道敷に大量の廃棄物が仮置きされている。
- 7/18は、自衛隊員約1,200人、重機約20台を投入して、処理作業を実施とのこと。

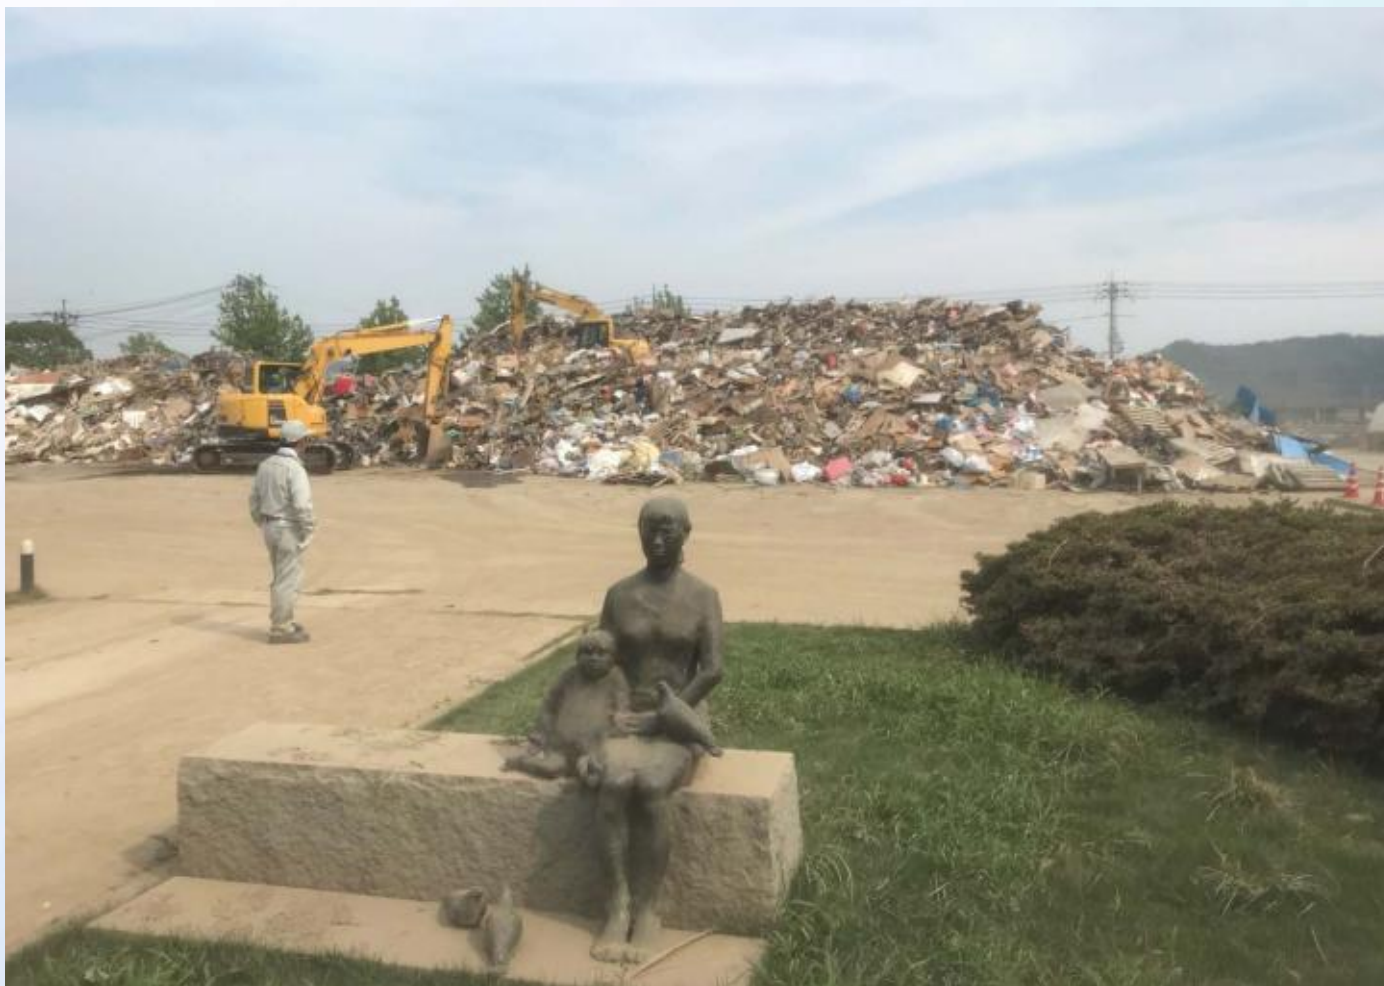
## ①－5 廃棄物仮置き場(ふれあい広場) (倉敷市真備町)

- ふれあい広場が仮置き場となっており、集められた水害廃棄物が5mを超えるような山となっていた。置は分別されている一方で、その他については不明であり、生ゴミの異臭が強かった。

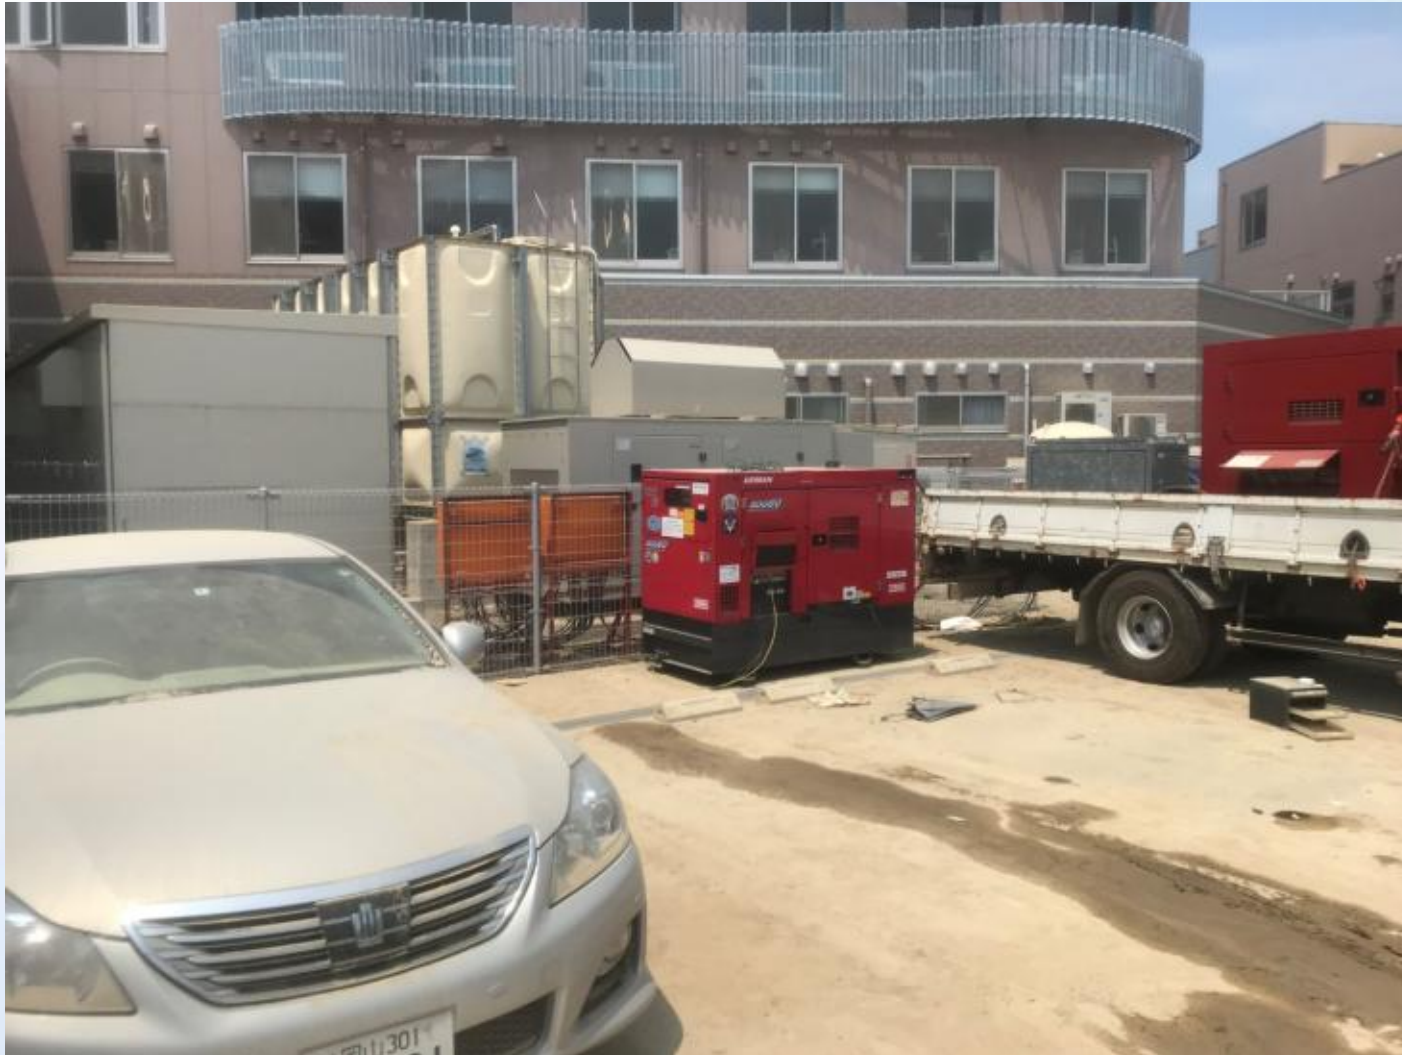
## ①－6 真備記念病院（倉敷市真備町）

- 電気設備が地盤面に設置されていたため被災しており、応急的に発電機を接続していた。

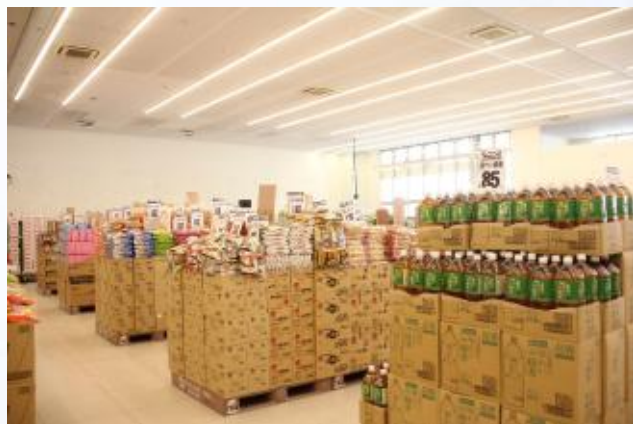
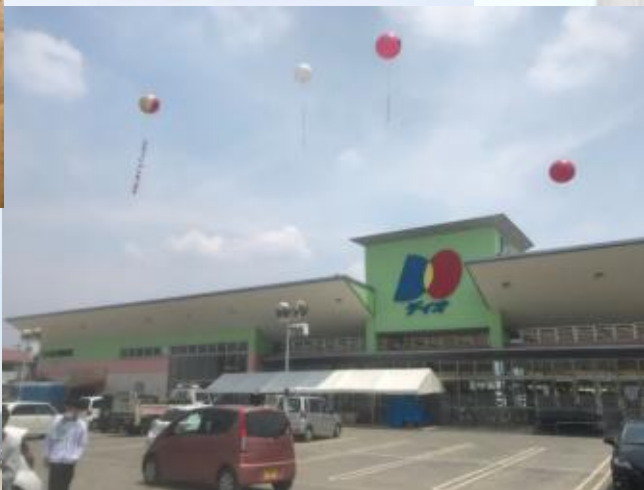
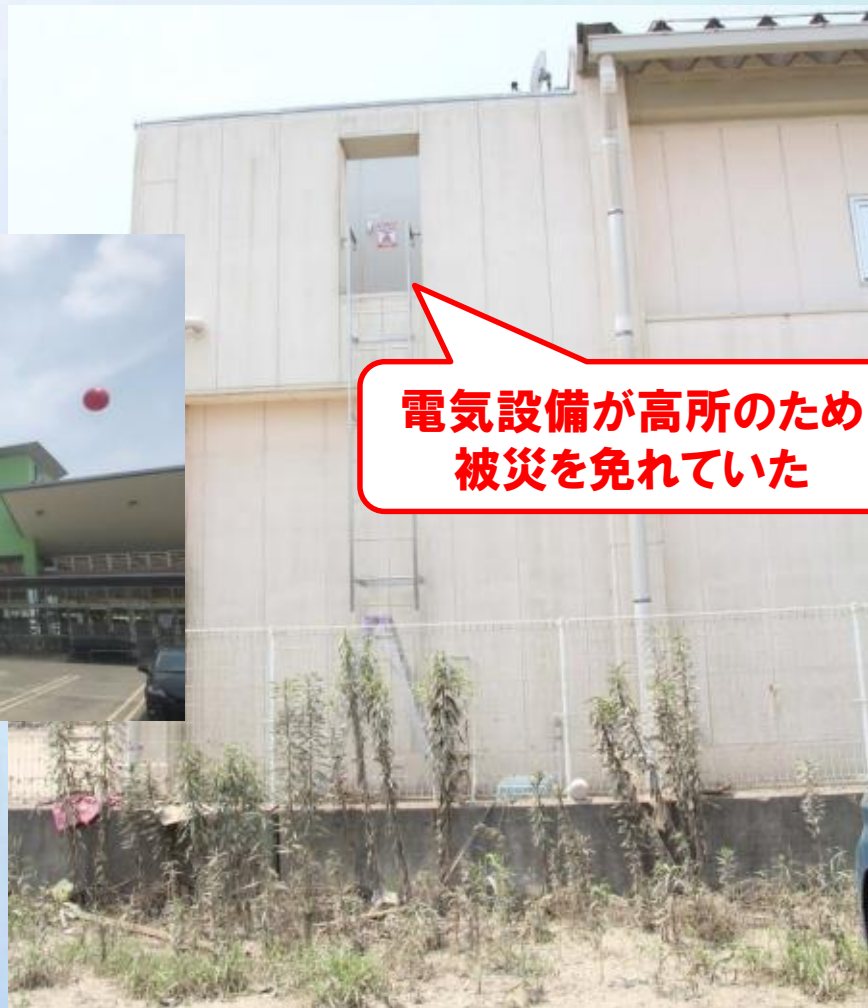
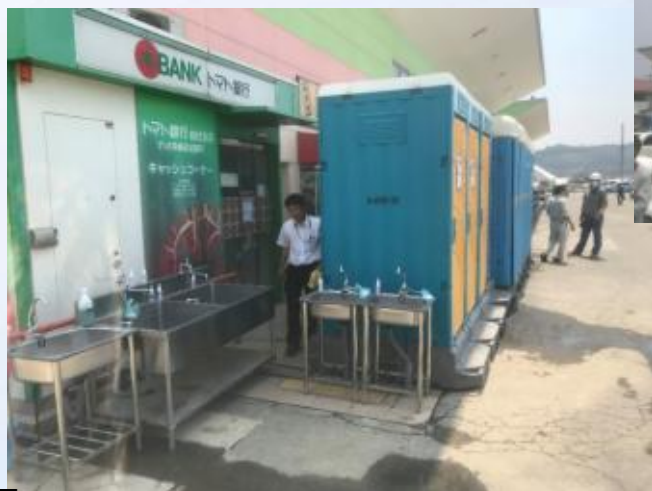
## ①ー7 1週間で営業再開したスーパー（倉敷市真備町）

- 真備町中心部の商業施設等は、ほぼ全て復旧中であるが、スーパーディオでは、被災後1週間に延べ2,000人を投入し、7/15から営業再開した。被災者やボランティア、工場関係者等に食料や飲み物を提供している。
- 室外機や給電設備は浸水しない高さに設置されていたため、仮営業が可能であったと推測される。
- また、外には仮設トイレと手洗い場を設置している。

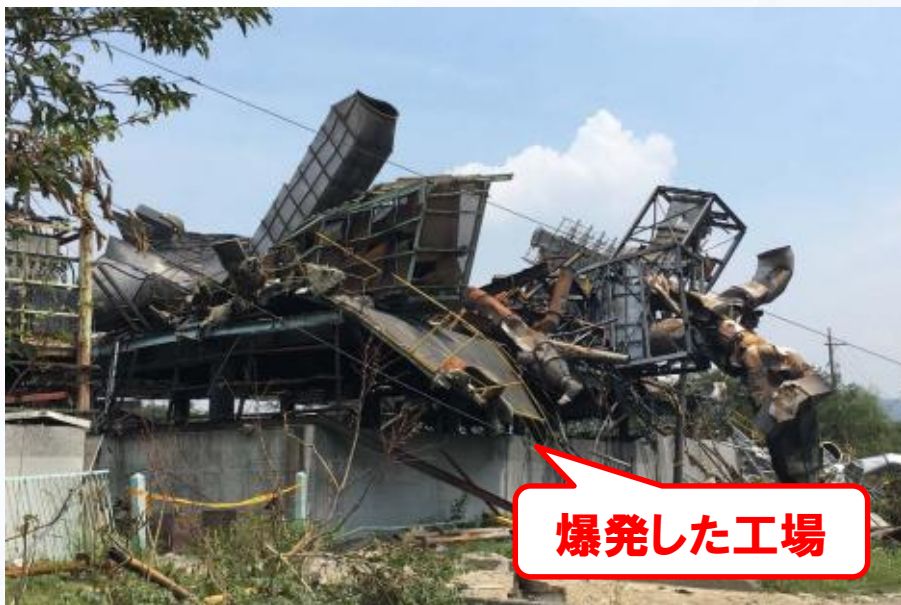
爆発した工場

- 高梁川の右岸側堤外地に立地している朝日アルミ産業が浸水に伴い大爆発を起こし、その爆風により広範囲の周辺家屋等の窓ガラスが割れたほか、工場からの飛散物により、火災が発生した。
- 朝日アルミ工場は、爆発及び火災により、全壊していた。県警の捜査が入っており、キープアウトのテープが貼られていた。
- 隣接する工場も屋根や外壁が吹き飛んであり、屋根の修復作業を行っている様子が見られた。
- 高梁川の堤内地の集落の多くの家屋の屋根瓦が吹き飛び、窓ガラスが割れていた。住民によると、対岸側の工場のシャッターや窓ガラスにも被害があった様子。
- 1kmほど離れたローソンの窓ガラスやシャッターも被災していた。

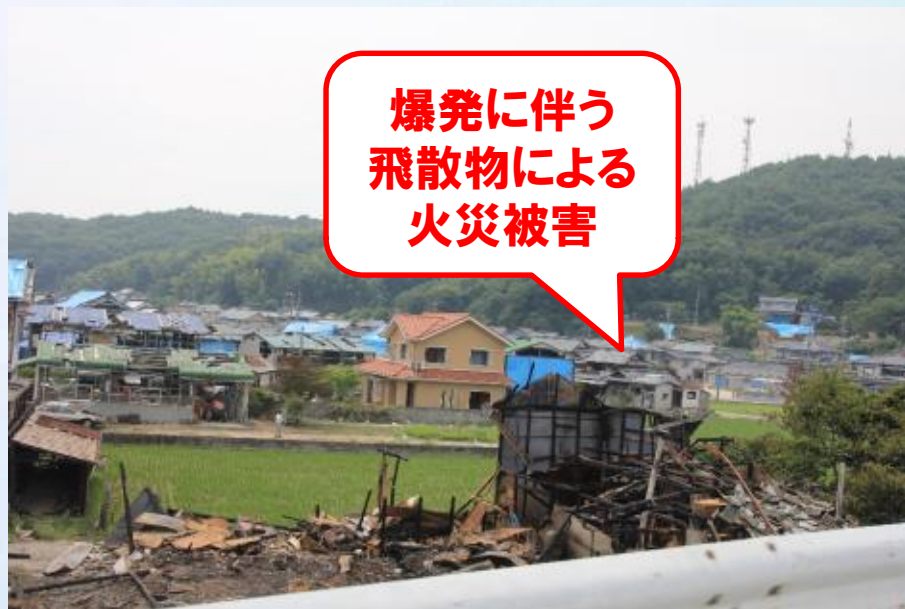
爆発に伴う  
飛散物による  
火災被害

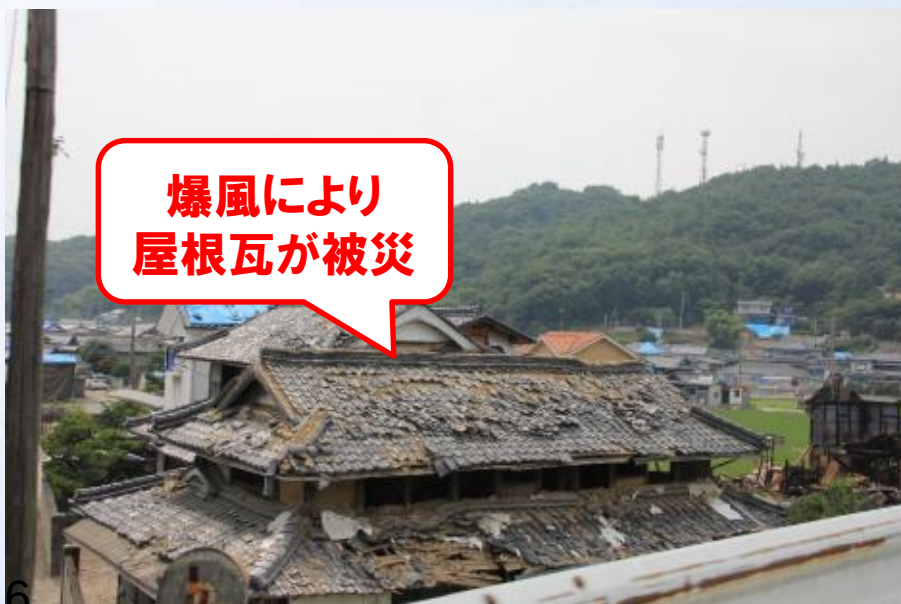
爆風により  
屋根瓦が被災

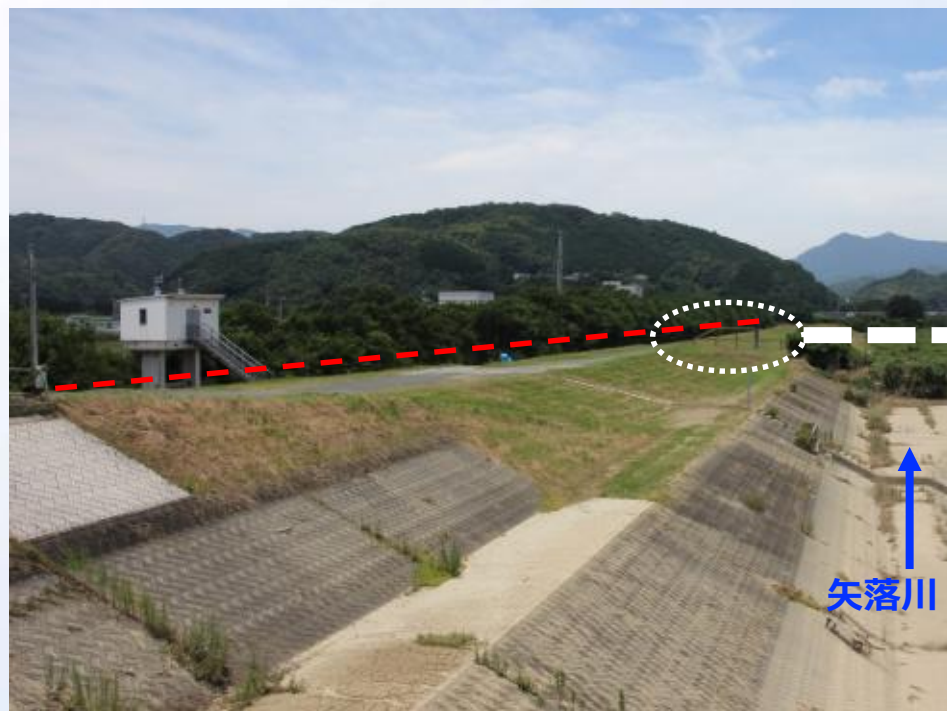
- 越流箇所（暫々定堤防）において、堤体の損傷等は見られなかった。
- いずれの浸水域も、浮遊砂がうっすらとあるが、ほとんど土砂を含まない氾濫で、痕跡水位もヒアリングしないと分かりづらい状況であった。
- このため、泥の除去作業は、洗い流すだけで土砂の運搬も無く、相対的には作業しやすい印象を受けた。

越流が生じた暫々定堤防箇所に損傷等は見られない

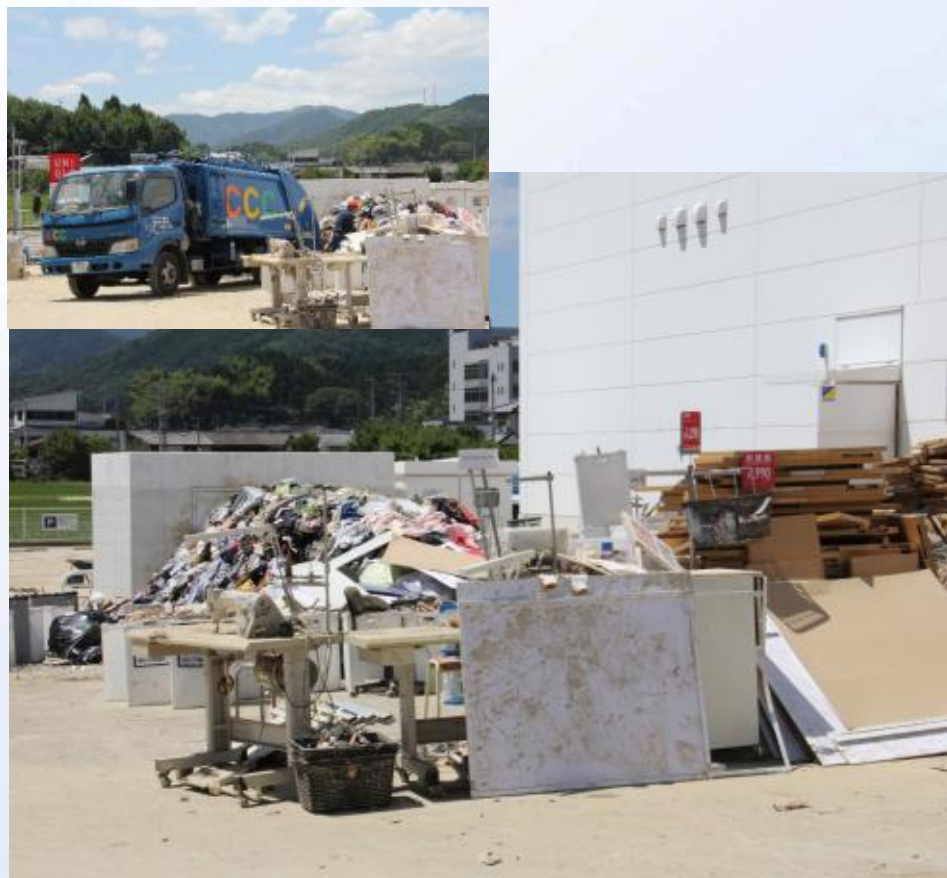
被災した商品や備品類

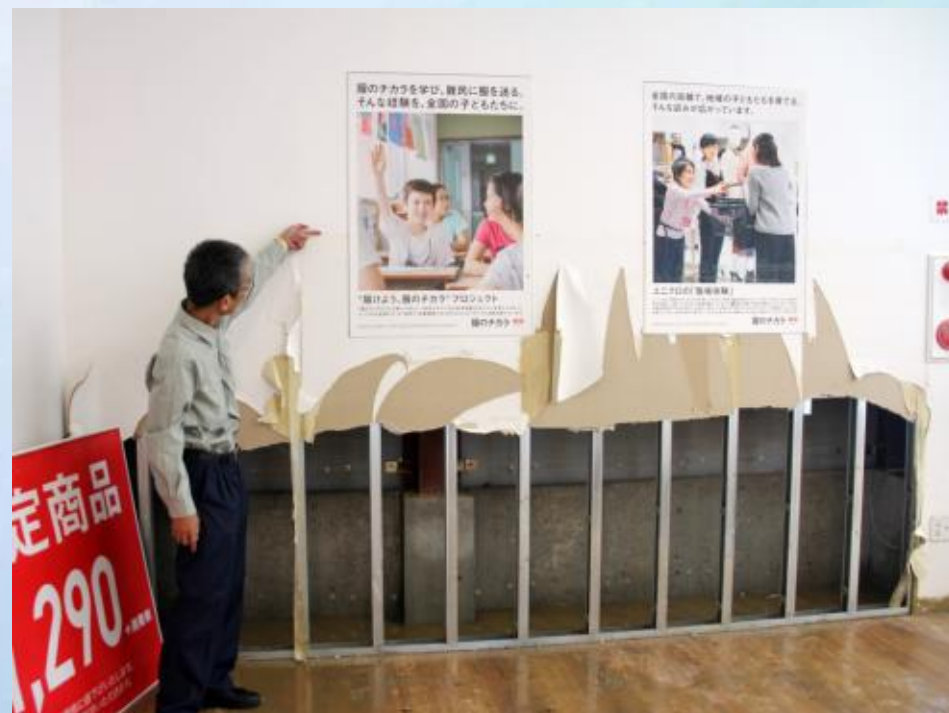
内壁が剥がされ、断熱材が撤去されていた。  
浸水深は170cm程度で、痕跡水位は目立たない。

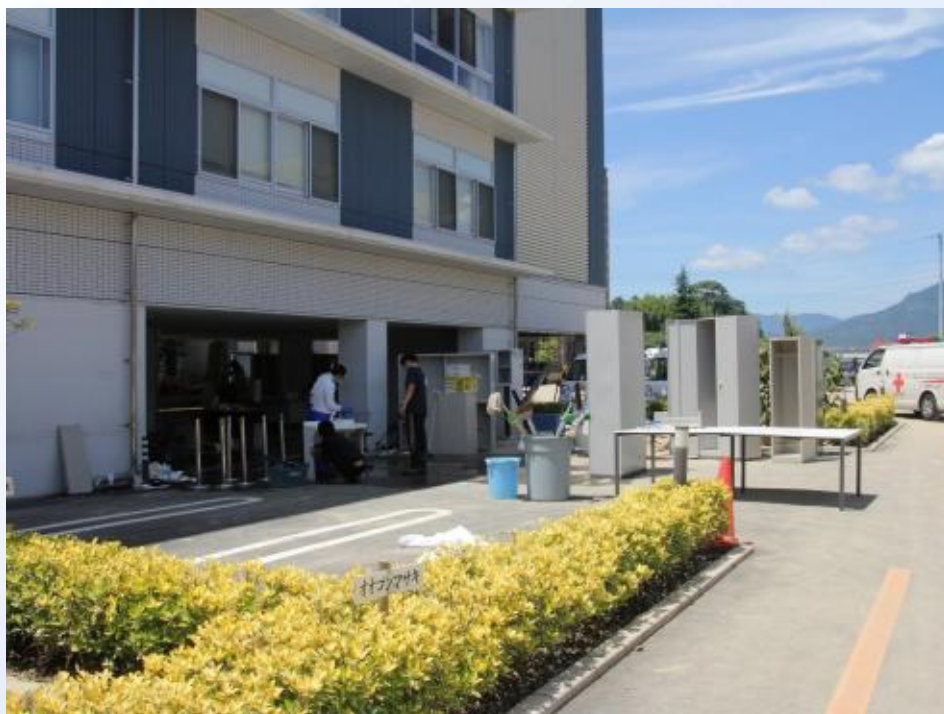
- 大洲記念病院では、当初から二階以上に主要設備を配置するなど、防災への配慮がなされていた。
- 浸水域は、過去に何度か浸水しているため、下段の商品を上へ上げたり、避難指示が出る前に自主的に避難するなど、対応がこなれている印象を受けた。（コンビニの店員等へのヒアリング）

1階の半分程度がピロティー構造となっている

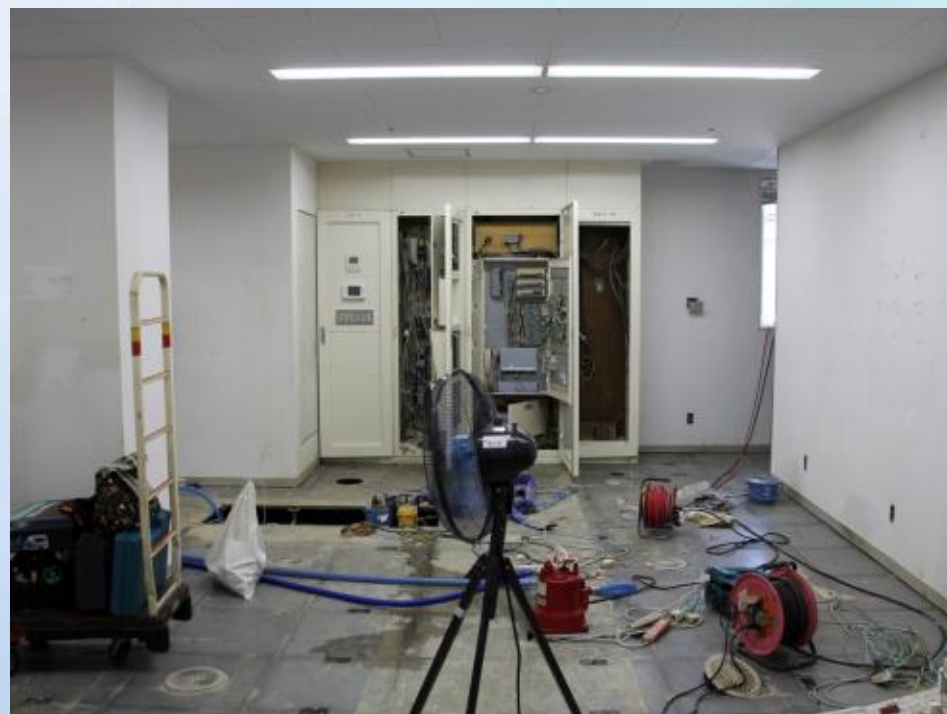
1階は天井付近まで浸水し、清掃・乾燥作業を行っていた

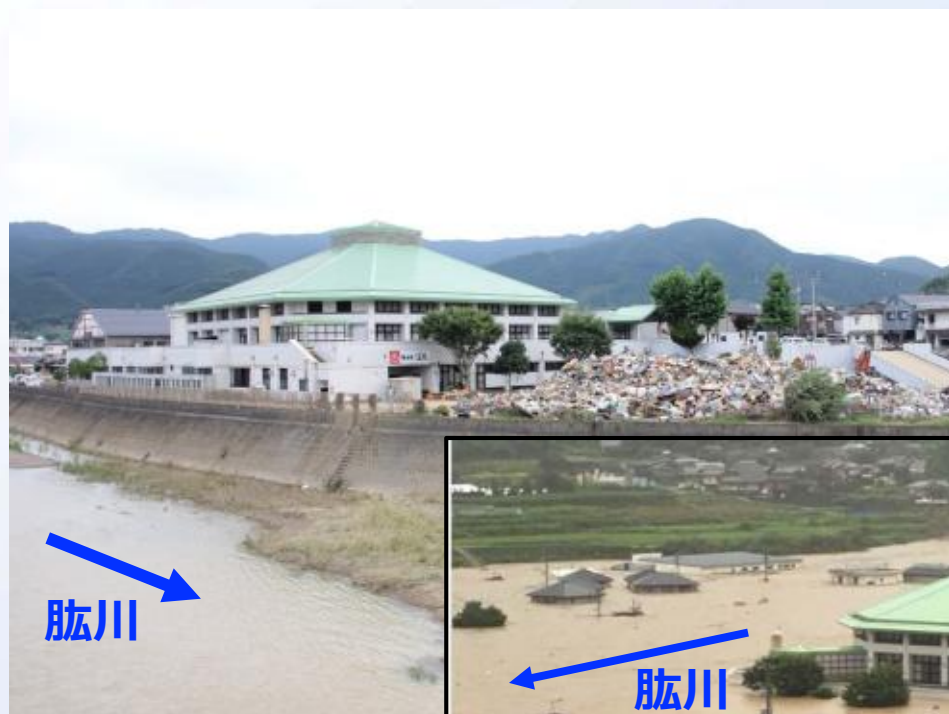
乙亥会館の状況  
(調査時)

- 野村ダム下流の河谷の河道沿いの住宅地が浸水をした。浸水深は、住家の立地によって異なるが、立地が引くところでは、二階軒下5m程度までに至り、古い家屋は、全壊に近い状態となっている。新しい家屋も見た目は泥を除去すれば綺麗な感じではあるが、耐久性など、不安が残る。
- こちらの被害は、泥の堆積が多く、異臭を放ち、泥の除去に苦勞している様子であった。

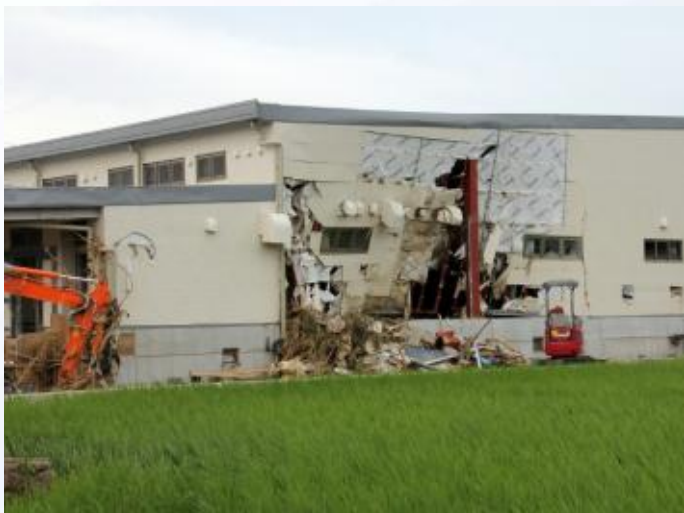
- 浸水域には、市の給食センターが7月末完成予定で建設中であつたが、屋根まで浸水し、氾濫流の上流側の外壁が損壊する等、水流の影響を示唆している。
- 車は浮いて流されて、多数が水田の真ん中に放置されている状況である。

建設中の給食センターが損壊（肱川右岸）

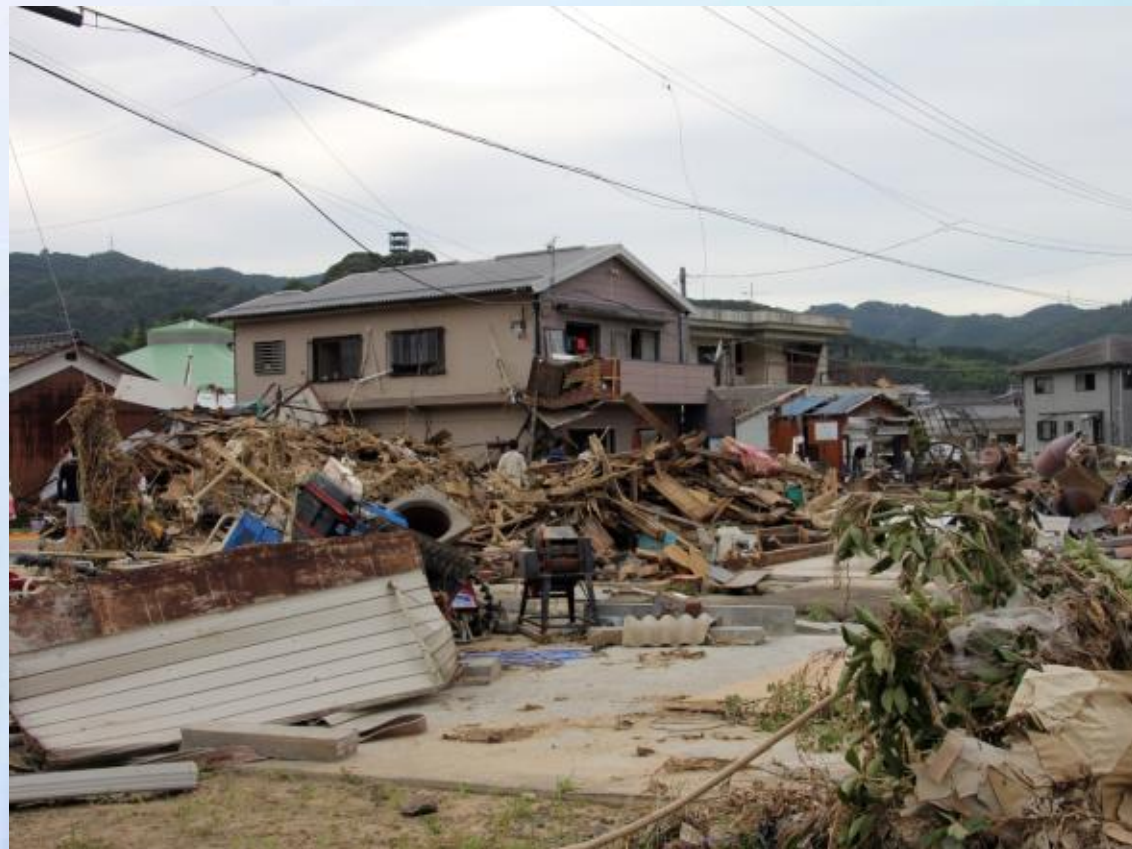
住宅の被災状況。多くの漂流物と土砂が堆積している（肱川右岸）

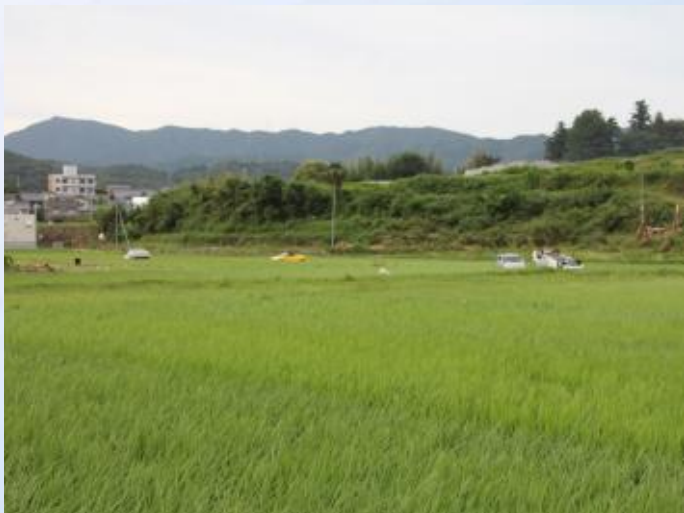
水田内に散乱する自動車（肱川右岸）

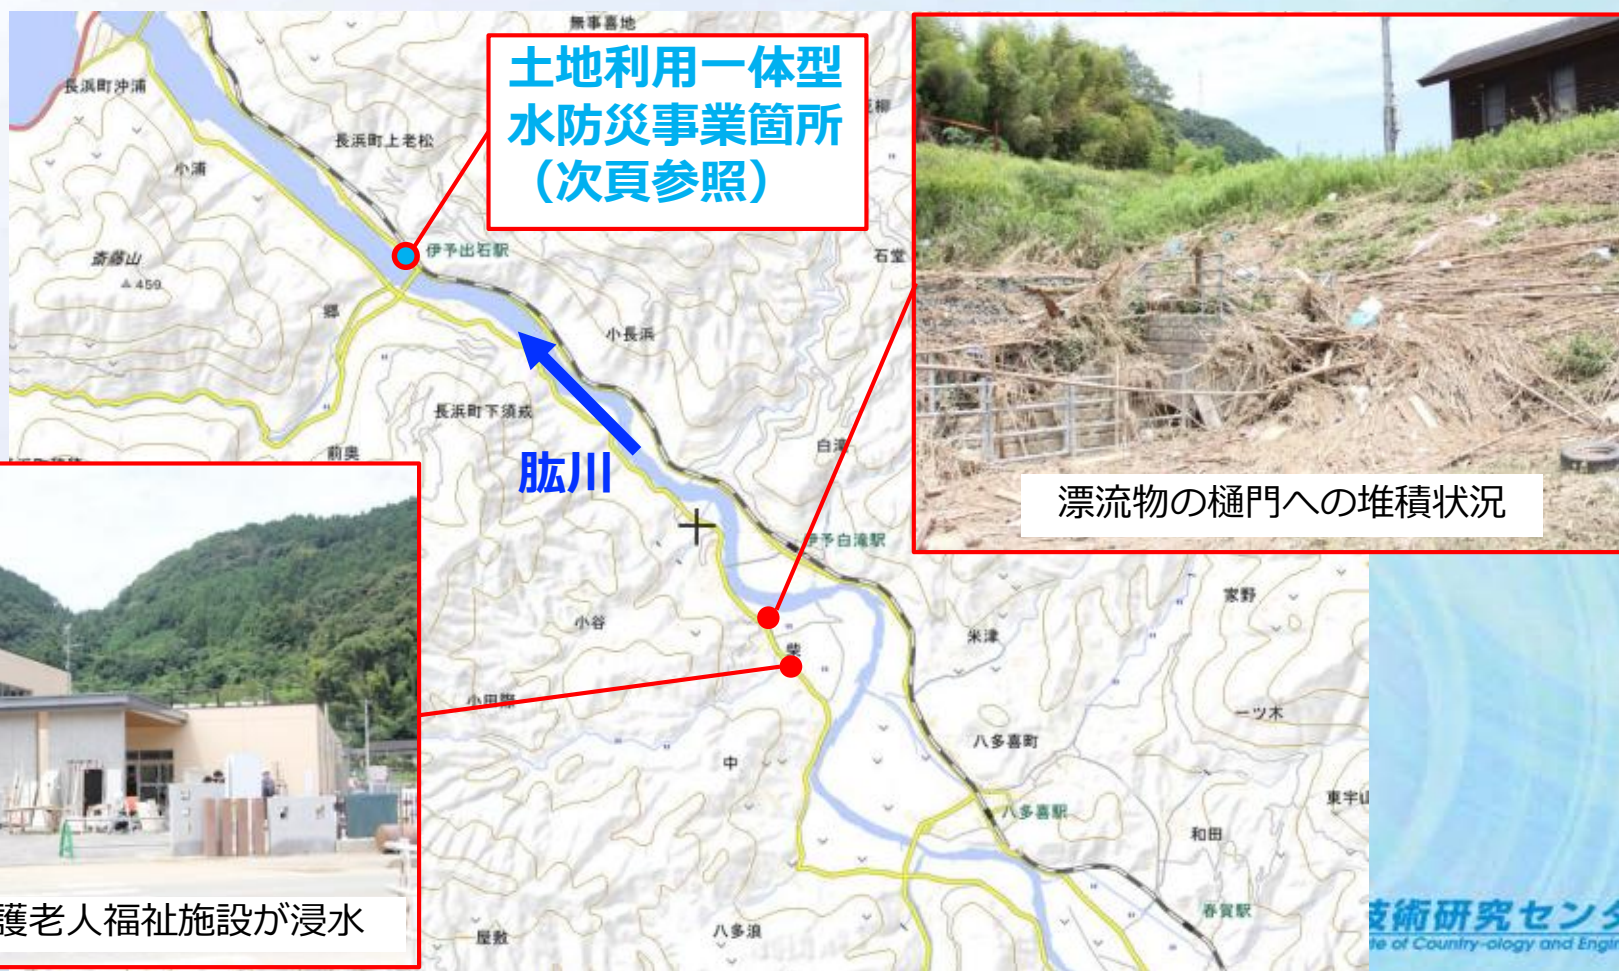
- 支川合流部において、本川水位上昇に伴い樋門が閉鎖するとともに、近傍に暫々定堤防があるため、どちらが先かは不明だが、内水氾濫と肱川からの外水氾濫の両方により、浸水している。
- 支川は、木曜日の時点で既に綺麗な清流が流れており、支川氾濫は土砂が少ないように感じる。推測であるが、内水氾濫が発生しはじめた後に、本川の越流が生じると、越流の勢いは内水氾濫水に減勢されて、越流痕跡も弱いものとなっていると思われる。

建設中の介護老人福祉施設が浸水

漂流物の樋門への堆積状況
