北海道胆振東部地震堤防被災調査（速報）

河川政策グループ

平成 30 年 9 月 18 日

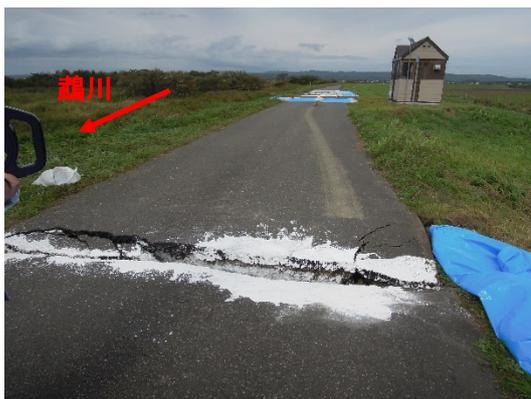
- ・ 0.9k の横断亀裂は段差約 15 cm 弱で、下流側が低くなっている。(写真 1、2)
- ・ この地点から下流側に向けて徐々に天端が沈下しており、0.7k で表のり面に亀裂が発生している。(写真 3)
- ・ 目視観察では川表側に天端がやや傾斜している。
- ・ なお、調査時点では緊急復旧が始まっており、亀裂部分の切り返しを行っていた。(写真 4)
- ・ 緊急復旧については、9/13 に工事が終了している。(北海道開発局室蘭開建HPより)

写真 1 鷓川 L0.9k 横断亀裂 (下流から)

- ・ 治水地形分類図によると、被災箇所付近は氾濫平野（図2）であるが、基礎地盤に砂質土が堆積している場合、これが液状化することにより被災を生じた可能性が考えられる。

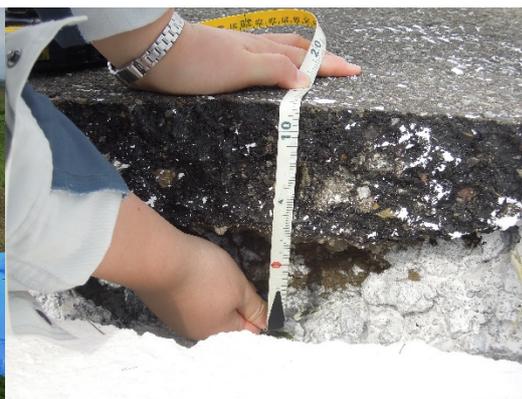
写真 2 横断亀裂の拡大

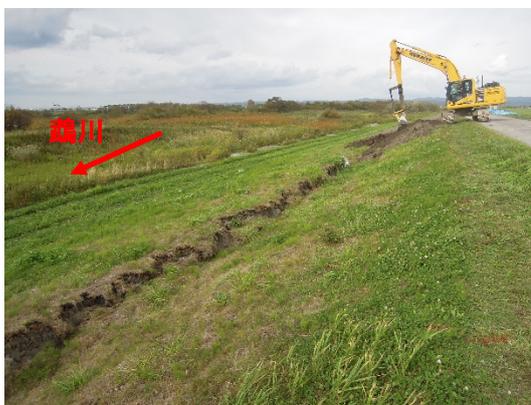
写真 3 鷓川 L0.7k のり面亀裂 (下流から)

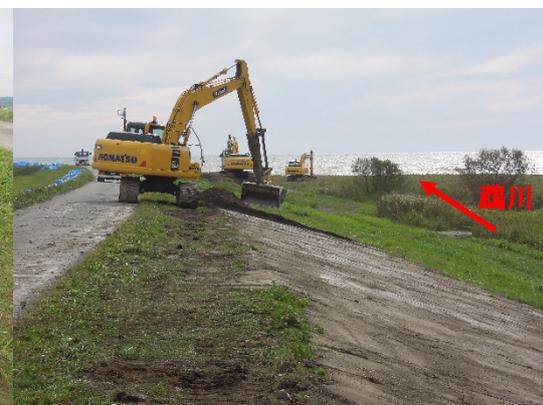
写真 4 のり面亀裂復旧 (上流から)

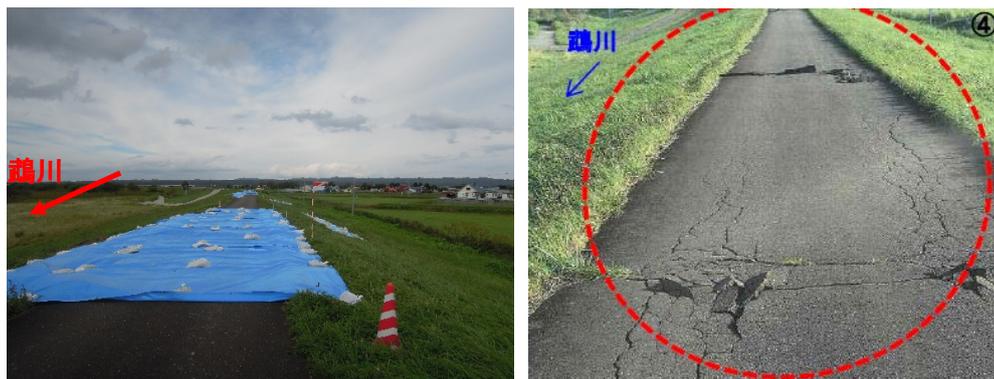
- ・ この付近は2箇所の堤防横断亀裂（2.0k）（写真5）や堤体沈下（2.1k）、天端亀裂（1.8k）（写真6）が発生した箇所である。

写真5 鷓川左岸 2.0k 堤防横断亀裂（左：調査時 右：被災時（室蘭開建 HP より））

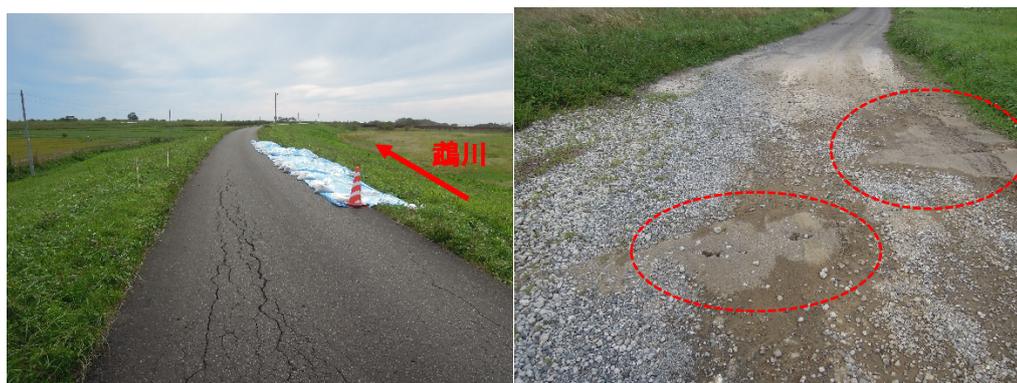
写真6 鷓川 L1.8 天端亀裂（上流から） 写真7 L1.8k 下流高水敷の噴砂跡

- ・ L1.8k 直近下流の高水敷において、噴砂の跡が確認できた。
- ・ 治水地形分類図によると、被災箇所付近は旧河道に位置しており、付近の高水敷に噴砂（写真7）も見られるため、埋め戻し材料が砂質土系の材料の場合、これが液状化することにより沈下・亀裂が発生する可能性が考えられる
- ・ 緊急復旧については、9/13 に工事が終了している。（北海道開発局室蘭開建HPより）
- ・ なお、1968年の十勝沖地震においても、調査箇所（汐見地区）付近においては堤体の沈下や亀裂、噴砂が発生している²⁾。

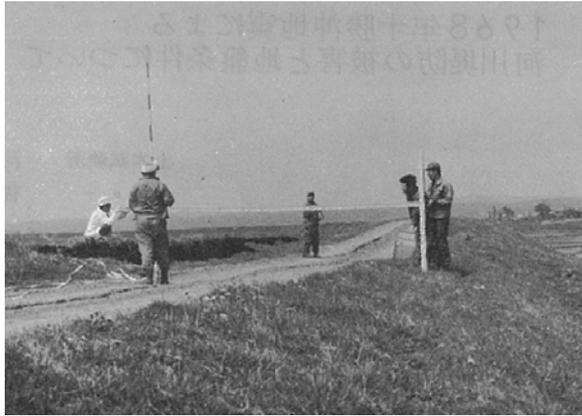
写真8 鷓川汐見地区堤防天端の亀裂と沈下²⁾

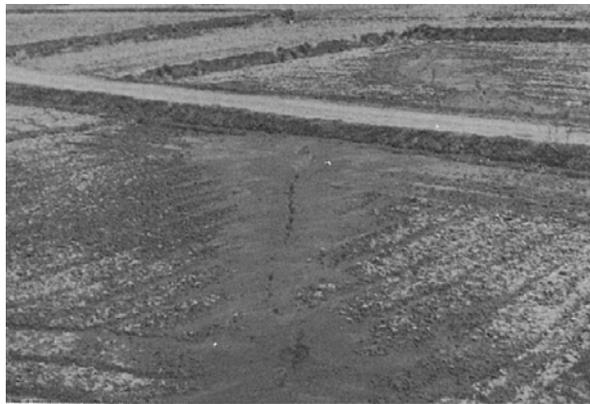
写真9 鷓川汐見地区堤防のり尻付近地盤表面の噴砂²⁾

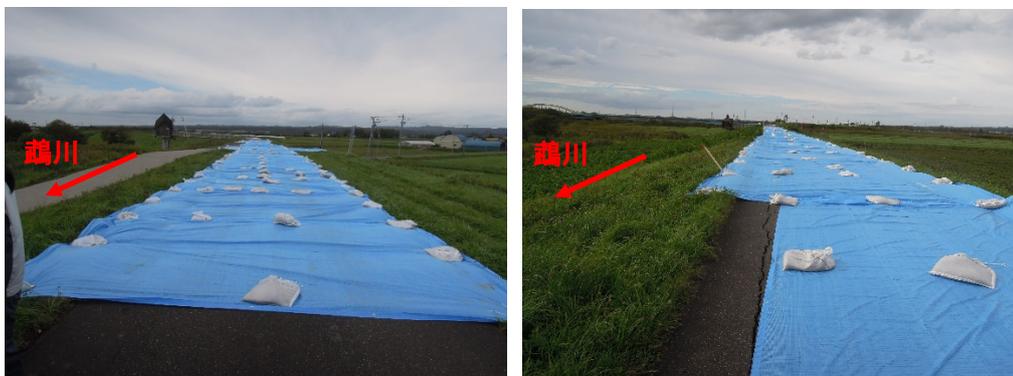
- ・ この付近は 200m にわたり天端縦断亀裂が発生した箇所である。
- ・ すでに緊急復旧のシート張りがなされ、詳細については不明。
- ・ のり尻付近のはらみ出しや噴砂等については、植生繁茂のため確認ができなかった。

写真10 鷓川左岸 2.5k 付近天端亀裂

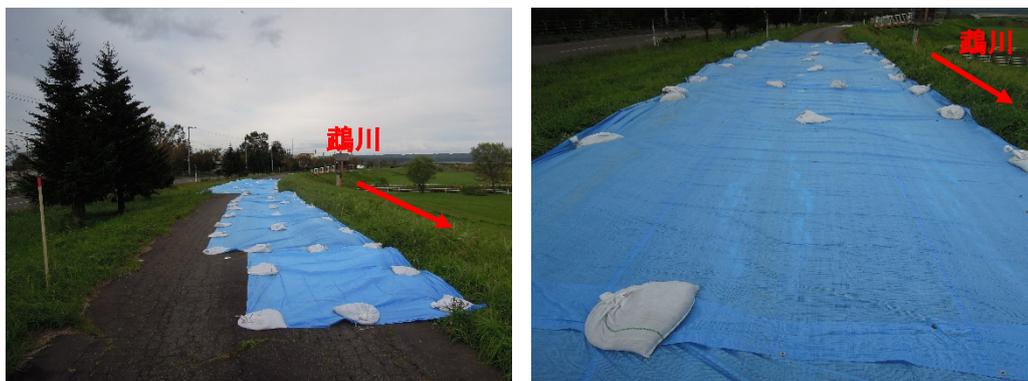
- ・ この付近は 10m にわたり天端縦断亀裂が発生した箇所である。
- ・ すでに緊急復旧のシート張りがなされ、詳細については不明。
- ・ のり尻付近のはらみ出しや噴砂等については確認ができなかった。

写真 11 鶴川右岸 3.38k 付近天端亀裂

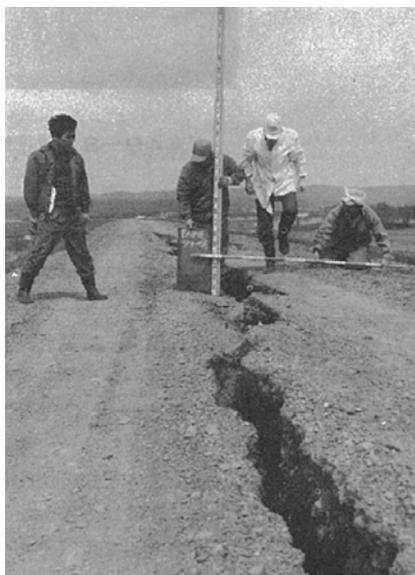
- ・ なお、1968 年の十勝沖地震において、調査箇所（豊城地区）では堤体の沈下と亀裂が発生しており、堤体、及び基礎地盤の土質調査の結果、基礎地盤の液状化による被災であるとされている²⁾。

写真 12 十勝沖地震による豊城地先の堤防天端亀裂²⁾
