令和2年7月豪雨災害調査報告

～「堤防等の被害」と「市街地の被害」の詳細な現地踏査を実施～

一般財団法人国土技術研究センター
河川政策グループ

令和2年8月18日

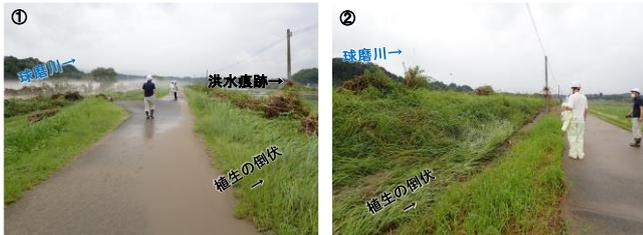
図 2-1 堤防天端の植生と洪水痕跡

堤防天端に土が乗っている。植生は堤内地側に倒伏しており、越流が生じたものと考えられる（図 2-1）。堤防高は 1.5m 程度であり、痕跡水位は堤防天端より 1m 程度高い。

堤内地裏法付近の植生は一部、上流側から下流側に倒伏しており、越流した水が、堤防に沿って下流側に流下したものとみられる（図 2-2）。また、上流にあたる川辺川右岸 0.0k～0.2k 付近は川裏部の流失が見られ、一連で越水したものと推測される（図 2-3）。

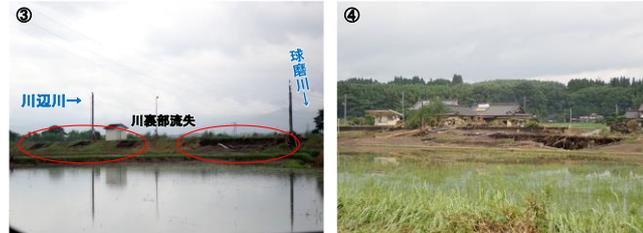
図 2-3 川辺川 R0.0k～0.2k 付近

川村駅と球磨川第4橋梁の間の線路では、越流水による洗掘でバラストや基礎の流失が生じ、線路上に土砂が堆積するなどの被害が確認された（図 2-4）。

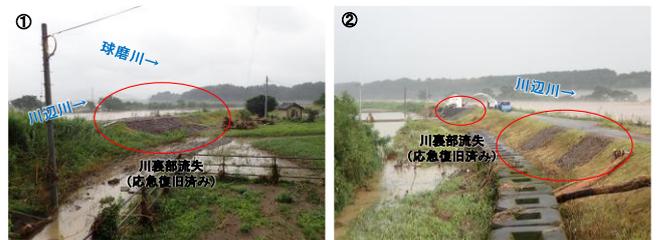
図 2-6 権現橋下流側の被災箇所

植生は堤内地側に倒伏しており、越水が生じたと思われる。7月11日の調査時点で川裏部の流失箇所は応急復旧が完了していた（図 2-6）。

2.1の球磨川右岸 66.0k 付近から川辺川右岸 0.8k 付近まで断続的に川裏部が流失していることが確認でき、一連で越水したものと推測される（図 2-7）。

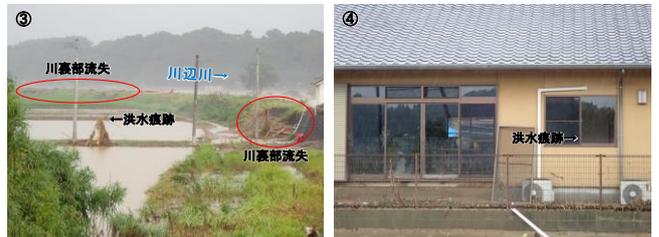
図 2-8 川辺川 R0.6～0.8k 付近

堤防高は 2m 程度である。堤内地の痕跡水位は堤防天端高と同程度であり、越流水深はさほど大きくなかったものと推察される（図 2-8）。堤内地にはグループホームがあり、1.2～1.5m 程度浸水したと見られる（図 2-9）。

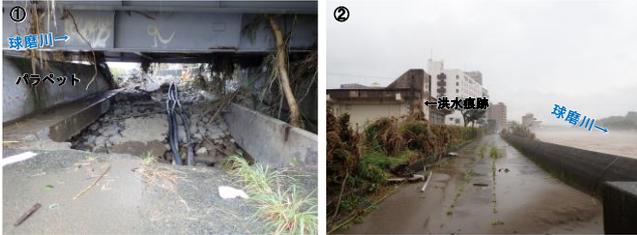
図 2-11 人吉橋側道橋直下の洗掘

パラペットの高さは 0.8m 程度であり、パラペットの天端より 2m 程度高い箇所で見られた。また、漂流物は川表側から付着していた(図 2-11)。人吉橋側道橋の直下では、パラペットの裏(堤内地側)が洗掘されていたが、パラペット自体の損傷は見られなかった(図 2-12)。

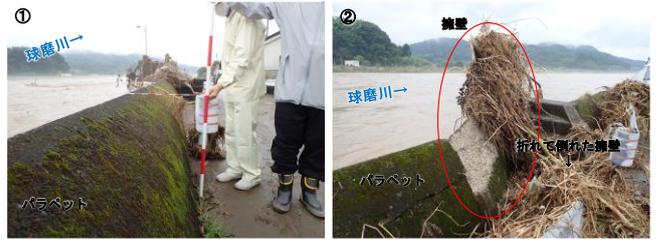
図 2-14 パラペットの高さ

パラペットの高さは約 0.8m である(図 2-14)。痕跡水位はパラペットの天端高より 2m 以上高い(図 2-16)。パラペット自体に損傷はみられないが、パラペットよりも高い擁壁が折れて堤内地側に倒れていた(図 2-15)。また、坂路のアスファルト舗装と路盤の一部が流失していた(図 2-17)。

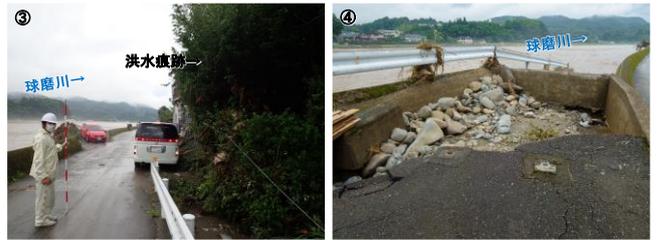
図 2-16 洪水痕跡

調査時には、越水開始から 1 時間程度で 1 階の天井付近まで浸水したとの付近の住民の証言が得られた。

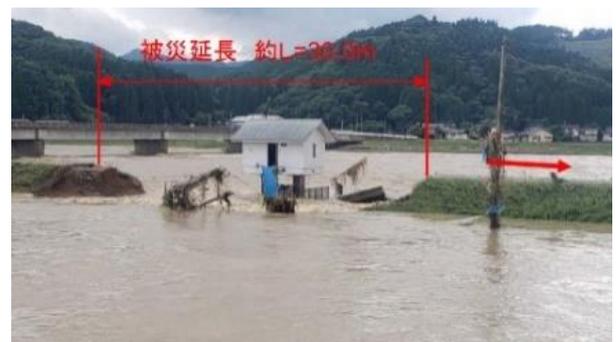
図 2-19 決壊時の状況^x

紅取橋下流の八久保排水樋管周辺の球磨川右岸 56.4k で決壊が生じた。国土交通省の災害情報^{viii}によると、決壊延長は約 30m である。

7 月 4 日の午前 7 時 20 分頃、越水が生じる映像が住民により記録されており、20 分程度で川裏部が一部流失の様子が確認された^{ix}。最終的には決壊している(決壊時刻は不明)。なお、決壊箇所は支川の万江川により人吉市街地の氾濫原とは切り離されている。

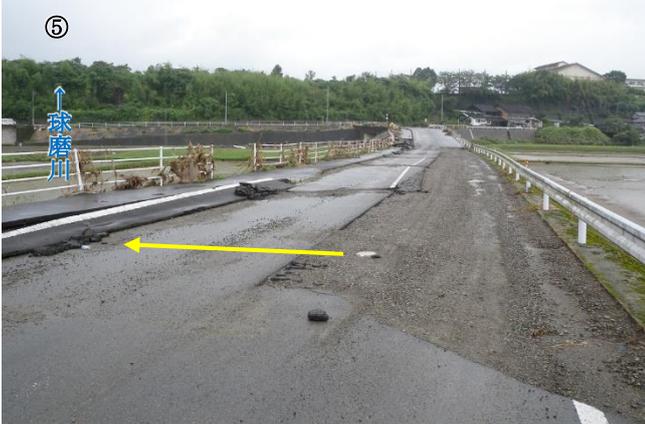
図 2-24 堤内地のアスファルトの剥離

7月11日の調査時点で川裏部の流失箇所は緊急復旧が完了していた。決壊箇所付近は、堤防の裏法面の一部に侵食痕が確認できるが、天端アスファルトは川表側に流出し(図2-22)、堤防表面の植生も川表側に倒伏している(図2-21)。また痕跡水位は、川表側・堤内地側とも堤防天端よりも2m~3m程度高い。また、決壊箇所から堤内地側に直線で100m程度離れた道路のアスファルト舗装が決壊箇所に向かって剥離していた(図2-24)。

前述の映像と併せて考えると、越水の最初の段階では川側から越流をしたが決壊には至らず、その後逆越流により決壊した可能性が考えられる。

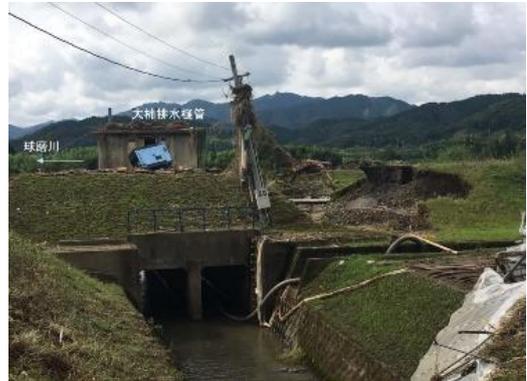
図 2-26 決壊時の状況^{ix}

大柿排水樋管の直上流の球磨川左岸 55.0k で決壊が生じた。7月8日に新たに記者発表された決壊箇所であり、国土交通省の災害情報^{viii}によると、決壊延長は約10mである。

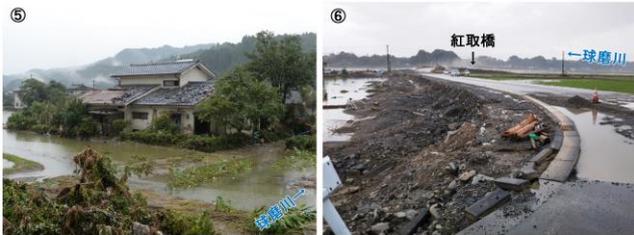
図 2-31 決壊箇所近傍の被災家屋 図 2-32 紅取橋取付道路の洗掘

また、堤内地の被災家屋は1階の屋根瓦が損傷している様子が見受けられ、1階部分は完全に水没する程度の浸水深であったと考えられる(図2-31)。

上流の紅取橋付近に堤防の低い区間が有り、橋梁取付道路のガードレールが下流側に倒壊していること、取付道路の下流側が洗掘されている(図2-32)ことから、決壊箇所上流の堤防の低い区間(図2-33、図2-34)から越水した氾濫水が堤内地を下流に向かって流下し、決壊箇所付近で逆越流をしたことにより決壊した可能性が考えられる。

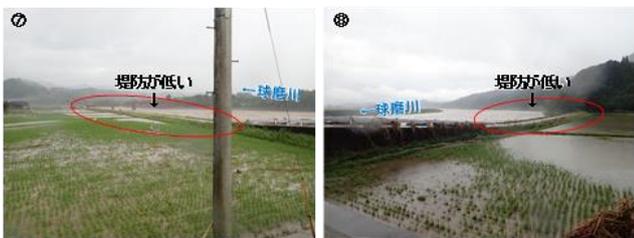
図 2-33 上流の堤防が低い区間 (紅取橋を挟んで下流側) 図 2-34 上流の堤防が低い区間 (紅取橋を挟んで上流側)

決壊箇所 2 箇所については、堤内地の道路の舗装のめくれやガードレールの倒壊の方向、道路盛土のり尻付近の洗掘状況に加えて、決壊箇所付近の堤防天端における漂流物の確認や、堤防裏のりの植生の倒伏状況等から、上流側の氾濫水が河道に戻る際に生じた逆越流によって決壊したことが推測されるが、今後、堤内地と河道の水位の時刻歴も含めた分析や、破堤時刻の推定等を含めて、複合的な分析を行うことが必要であると考えられる。

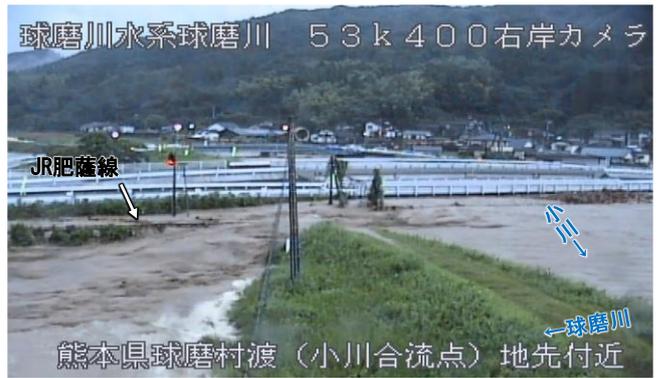
図 2-36 球磨川右岸 53.4k ライブカメラ (7/4 AM5:30 頃)

小川合流点にはライブカメラが設置されており、7月4日午前5時30分頃、小川右岸側のJR肥薩線の線路と堤防が交差する箇所からの越水が確認された(図2-36)。線路と堤防の接続部は堤防高が周辺より低くなっていた。

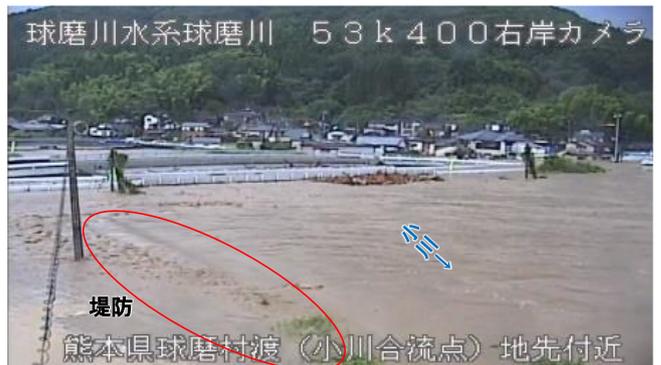
図 2-37 球磨川右岸 53.4k ライブカメラ (7/4 AM6:00 頃)

同日午前6時頃には、堤内地側の水位が河川水位とほぼ同程度まで上昇していることが確認された(図2-37)。

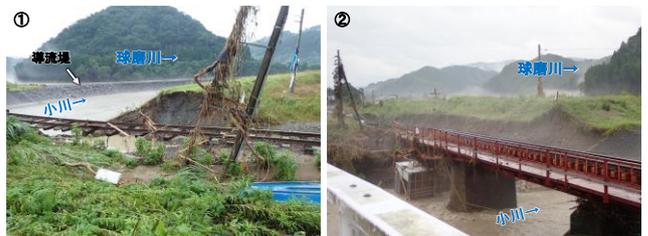
現地調査により、上記の小川右岸側の線路との接続部分は決壊していることが確認された(図2-38)。また、左岸側の接続部分も川裏部が流失していた(図2-39)。

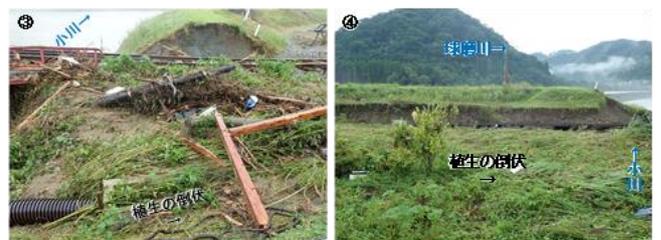
右岸側の植生は堤内地側に倒伏しており、越水により決壊が生じたとみられる(図2-40)。一方、左岸側の植生は川表側に倒伏しており、逆越流によって被災した可能性が考えられる(図2-41)。

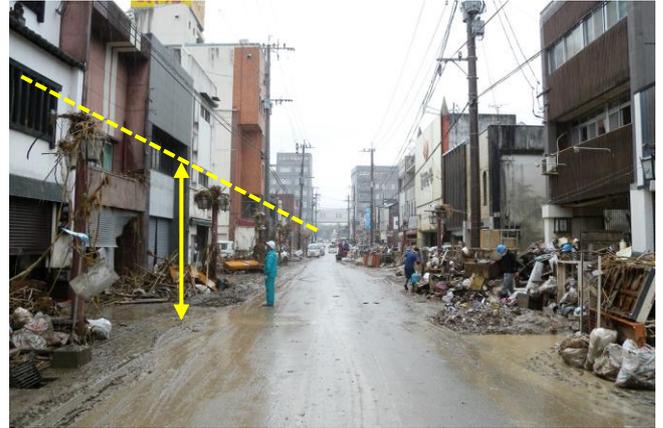
図 3-1 山積みの水害廃棄物と街路灯の漂着物

人吉市中心部のうち、特に浸水深の大きい紺屋町の状況を図3-1に示す。路面には泥が堆積し、歩道に沿って水害廃棄物が山積みになっていた(図3-1)。街路灯の先端まで漂着物が付着している(図3-1)ことや、商店の屋根に付いた痕跡(図3-2)から、浸水深は3~4mと確認できた。

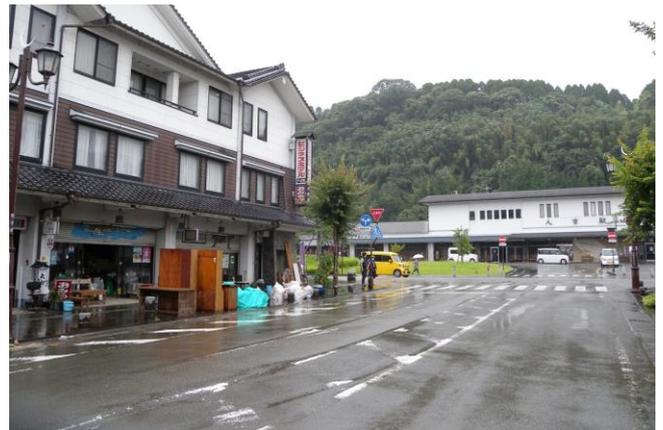
図 3-3 人吉駅周辺

市街地から JR 人吉駅に向けて地盤が高くなっており、駅舎は浸水していない。ロータリーを挟んだ駅前の土産物店は浸水被害を受けていることから、氾濫水が駅舎の手前まで到達したことがわかる(図3-3)。

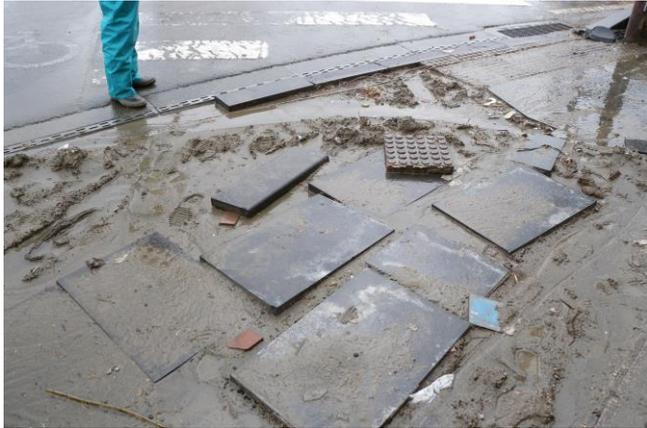
図 3-4 剥がれた歩道のタイル

上青井町の交差点では、歩道のタイルが剥がれて散乱していた。市街地に起伏があり、建物も密集していることから、局所的に高速流が発生したものと推測される(図3-4)。

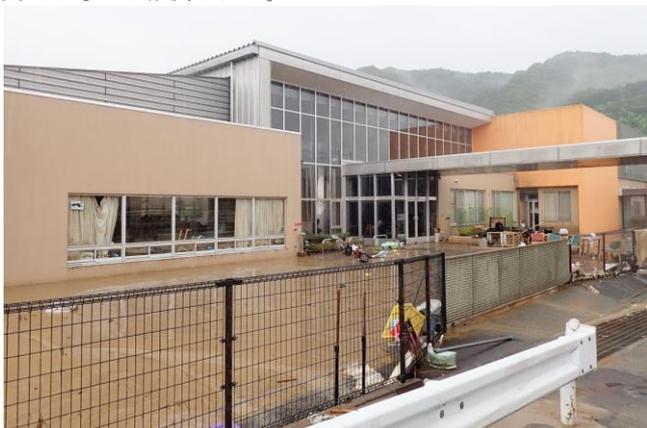
図 3-5 特別養護老人ホーム「千寿園」

特別養護老人ホーム「千寿園」は 1 階部分に泥が堆積していた（図 3 5）。隣接する球磨村立渡小学校の校庭にも泥が堆積していたほか、付近には流木などの漂着物も集積していた（図 3 6）。なお、流木の多くは山林に放置された間伐材が流出したものと推測される。

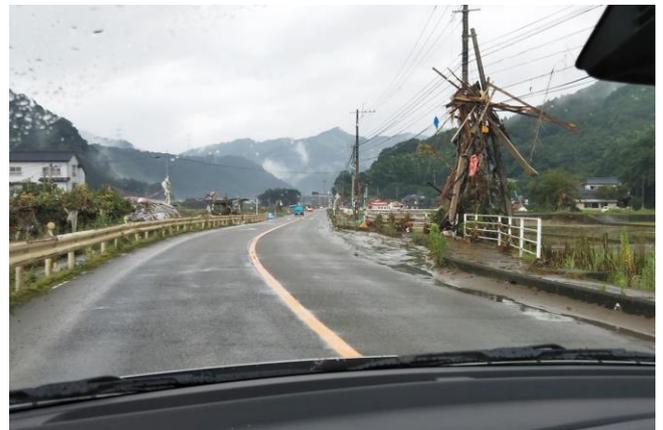
図 3-7 電柱に絡まった漂着物（国道 219 号）

国道 219 号線は、千寿園付近から人吉市との境にかけて 1km 以上にわたり、電柱や電線に漂着物が絡まっていた（図 3-7）。JR 肥薩線の渡駅も浸水により屋根瓦が損傷していた（図 3-8）。
