## 河川堤防の被災状況

- 直轄河川災害の状況は、現時点で2,115箇所(5/5 17:00 時点)。
- 水系別では、北上川、鳴瀬川、利根川で被害箇所数が多い。
- 被害形態は、堤防クラック、護岸被災(クラック等)、次いで堤防沈下である。
- 平成23年東北地方太平洋沖地震に端を発する東日本大震災において、緊急復旧工事を53箇所実施(関東地整24箇所、東北地整29箇所)。

➤ 地震による大規模な堤防被災の主要因は、3 パターン（Ⅰ：基礎地盤液状化によるもの、Ⅱ：堤体の部分液状化によるもの、Ⅰ＋Ⅱ：上記の複合によるもの）と考えられる。

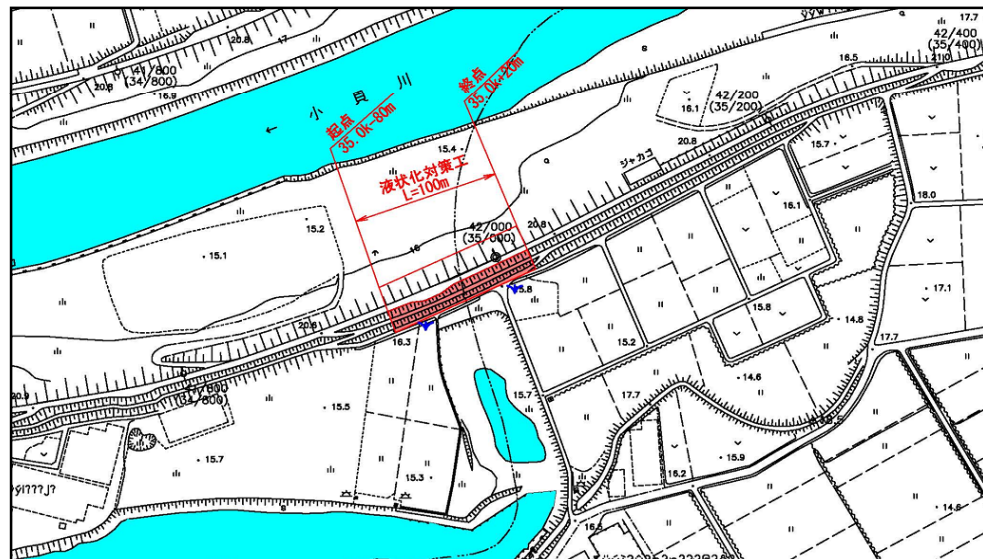
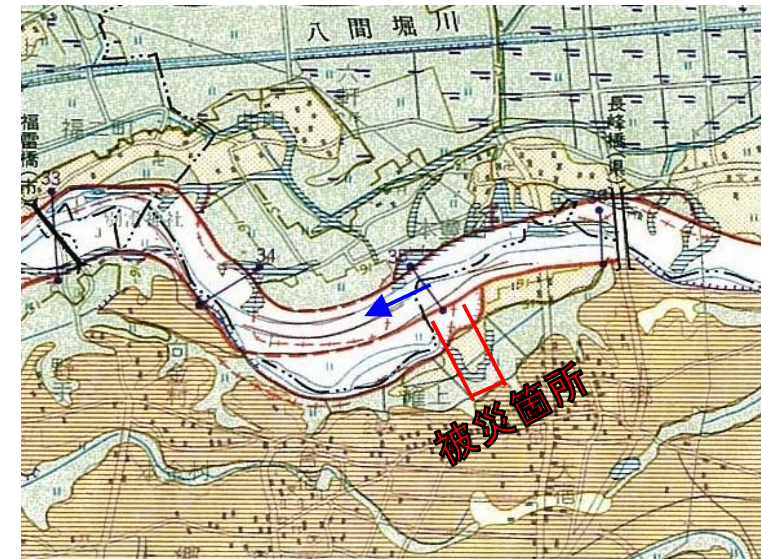
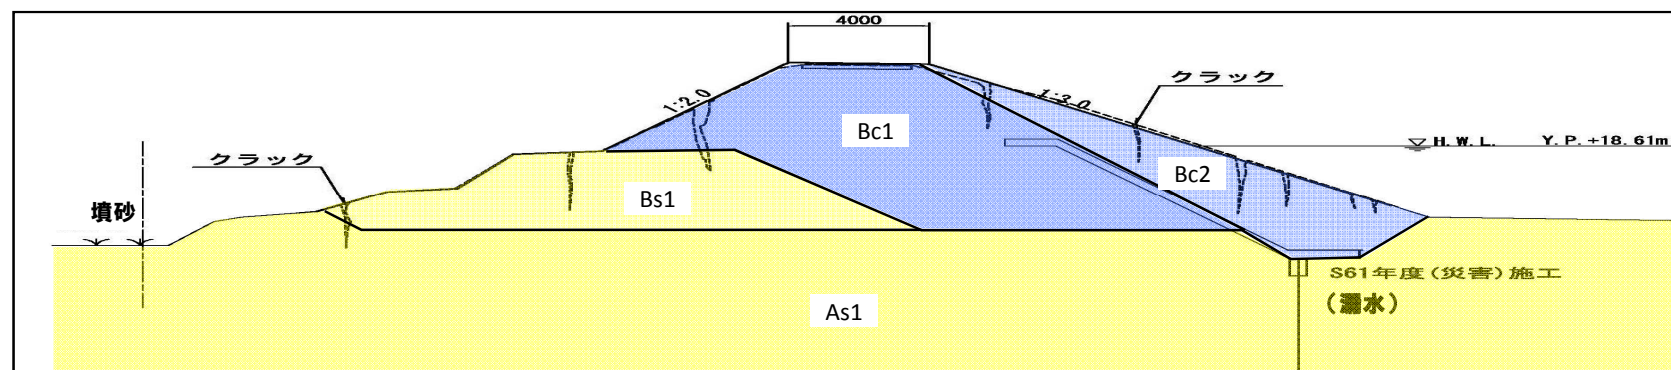
- ・堤内地に噴砂あり。
- ・堤体沈下は10cm、クラックの深さは1m程度。
- ・被災箇所の堤体は粘性土。基礎地盤は5~7mの砂質土層が存在。

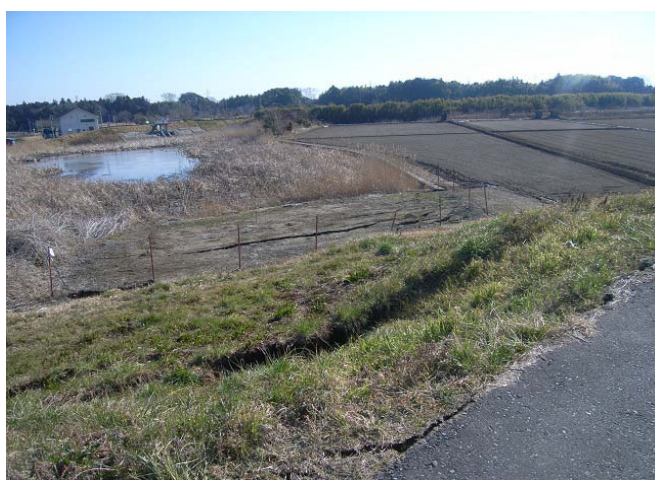
↑ 川裏法面クラック状況(約1m)

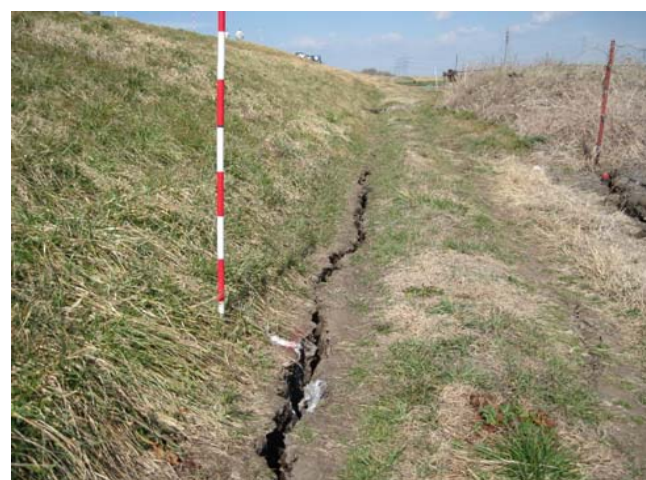
↑ 小段クラック状況(深さは約1m)

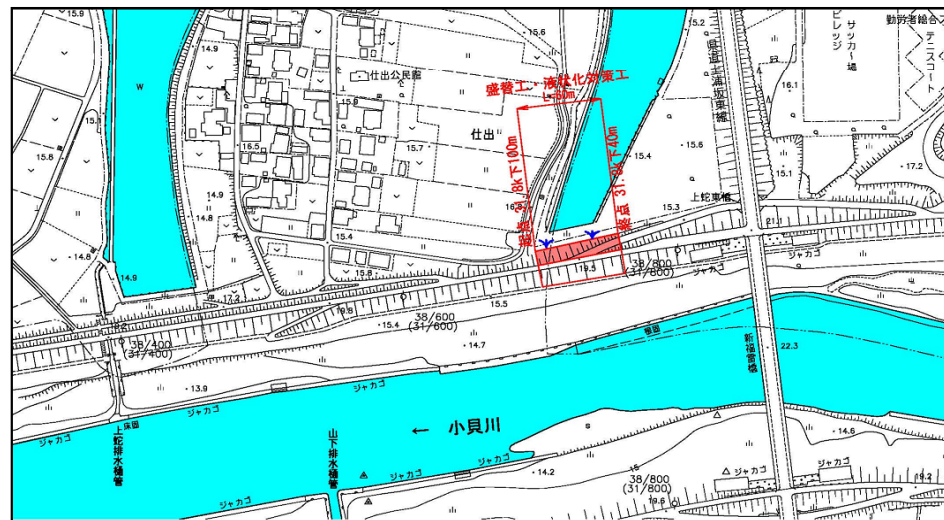
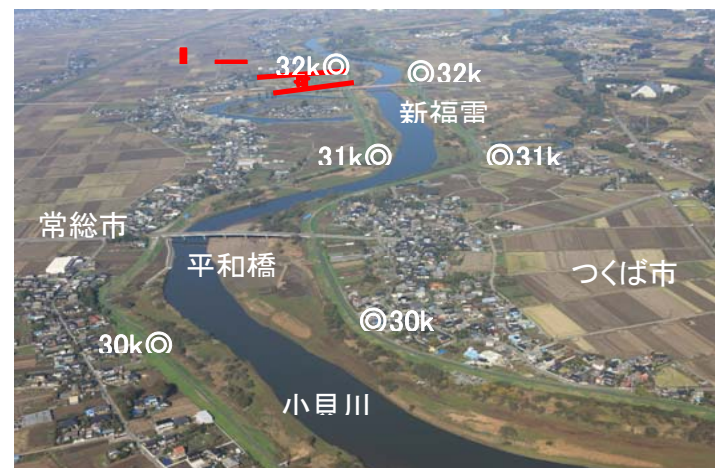
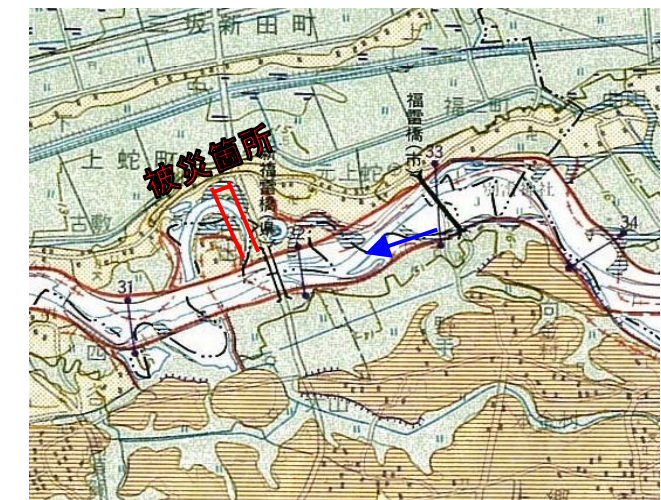
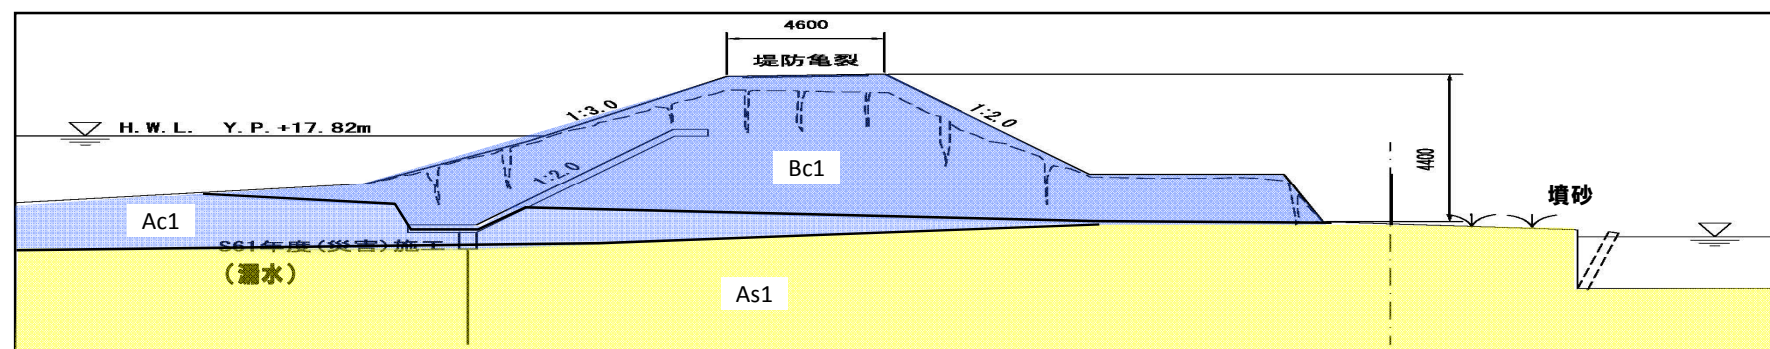
- ・堤内地に噴砂あり。
- ・天端の陥没深さは50cm程度、クラックの深さは1m程度。
- ・被災箇所は治水地形分類上では旧河道に位置しており、堤体は粘性土、基礎地盤は7~10mの砂質土層が存在。

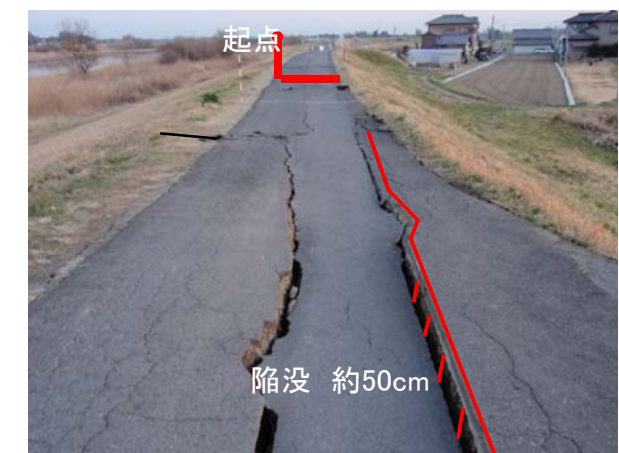
↑ 天端舗装陥没状況(約50cm)

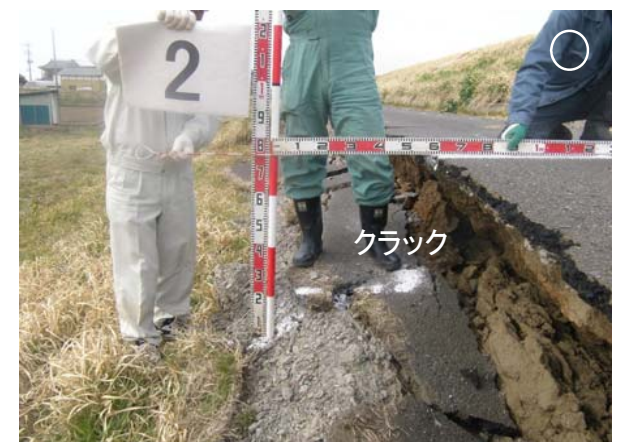
↑ 法崩れ状況(幅70cm)

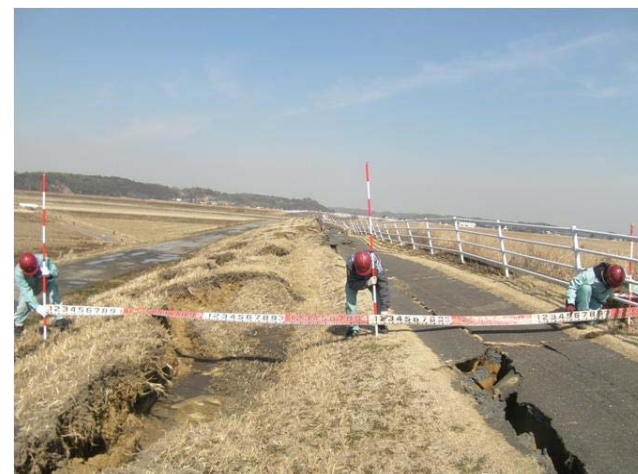
- ・堤防の沈下量は約2.3m、亀裂幅は約0.6m
- ・軟弱な不透水層が基礎地盤表層に存在しており、堤体の盛土荷重により圧密沈下が凹状に進行している。堤体土は砂質土主体。

←沈下量は約2.3m

亀裂幅は約0.6m→

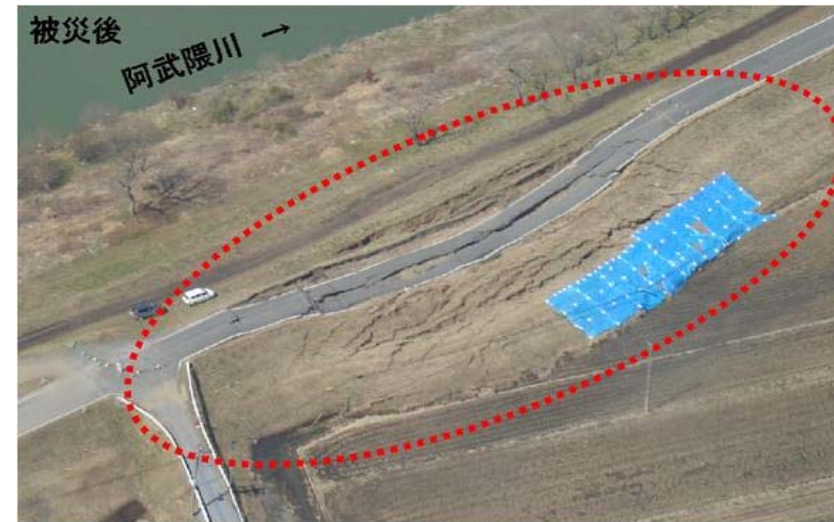
③はらみ箇所において噴砂跡が確認された。

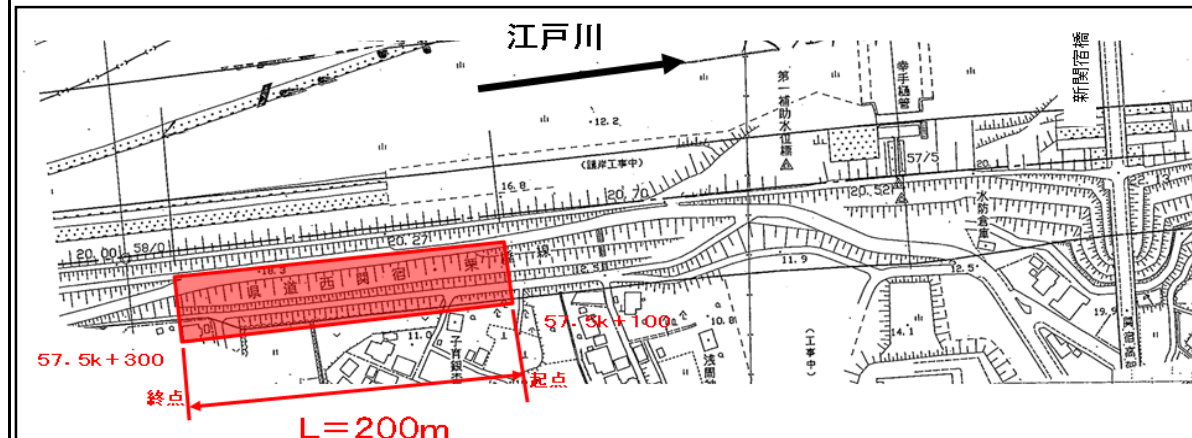
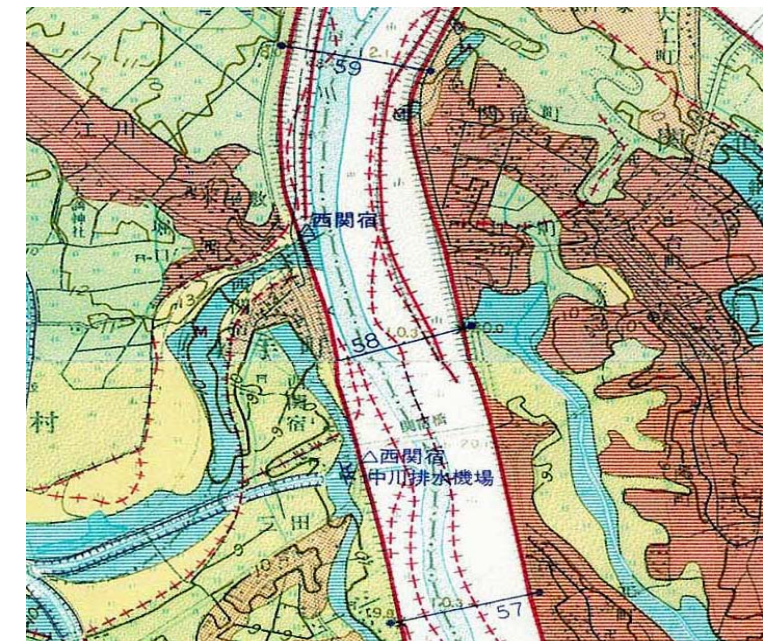
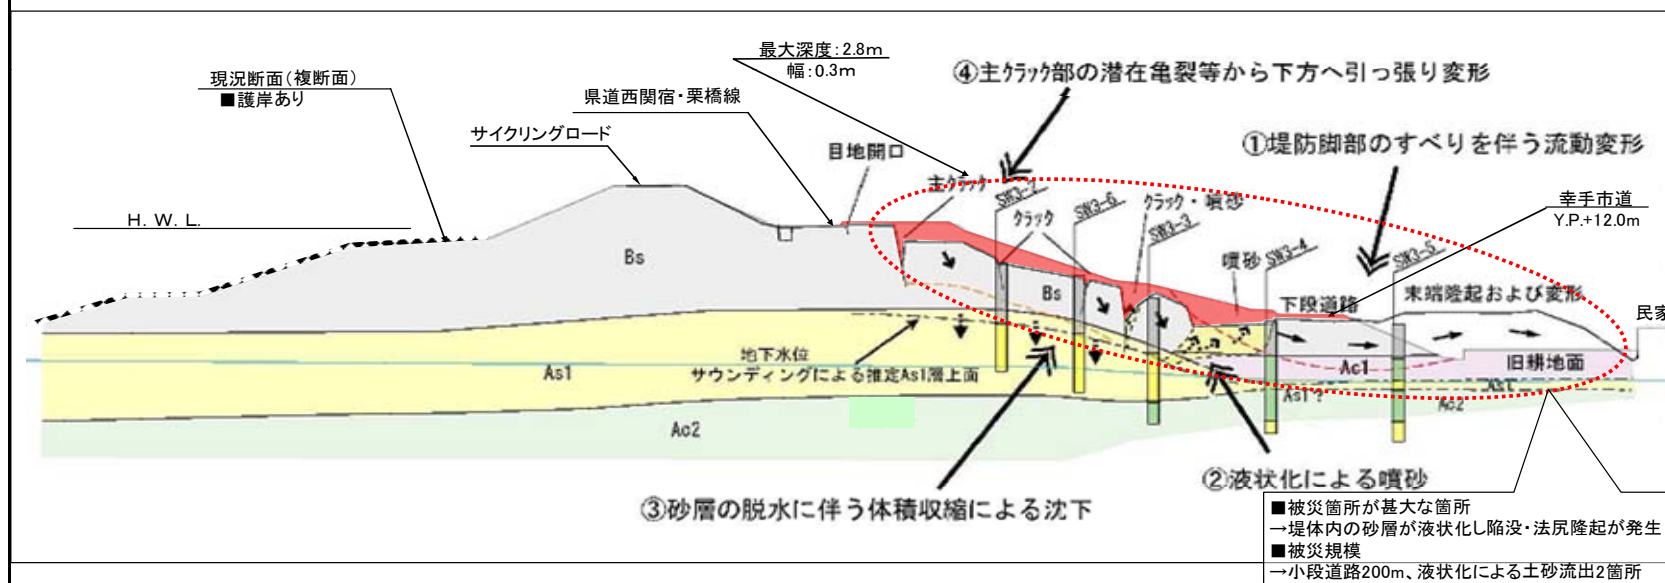
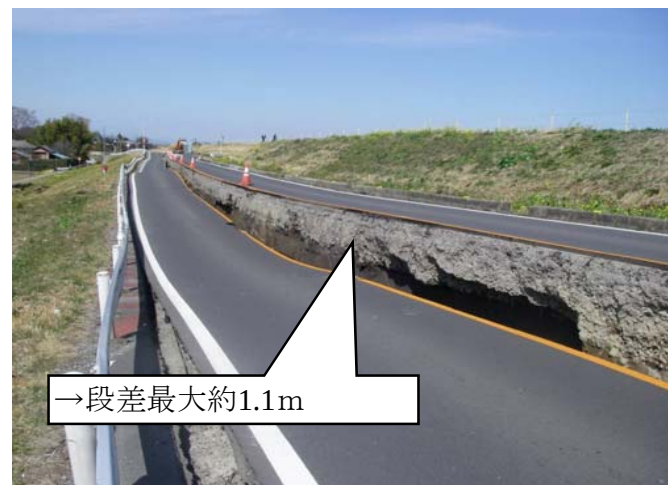
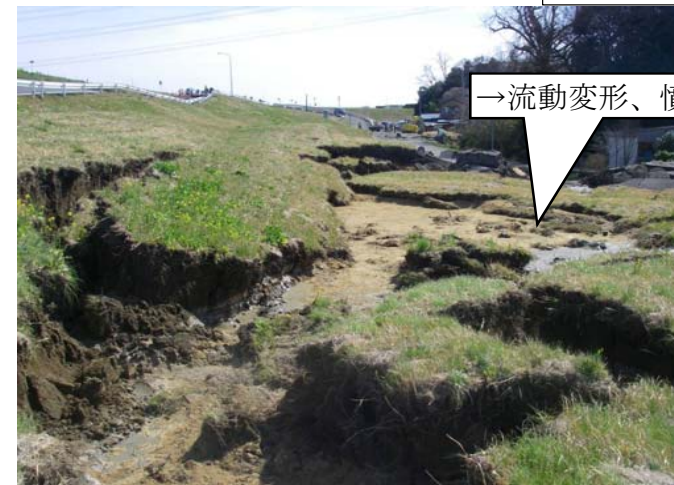
- ・堤防のり尻部及び基礎地盤に流動変形と噴砂が発生。
- ・被災規模は小段道路200mが最大1.1m沈下し、液状化による土砂流出が2箇所発生。
- ・堤体の砂質土、基礎地盤の砂質土層をサウンディングにより確認。As1層内に地下水位面を確認。治水地形分類図上の微地形区分は旧河道。

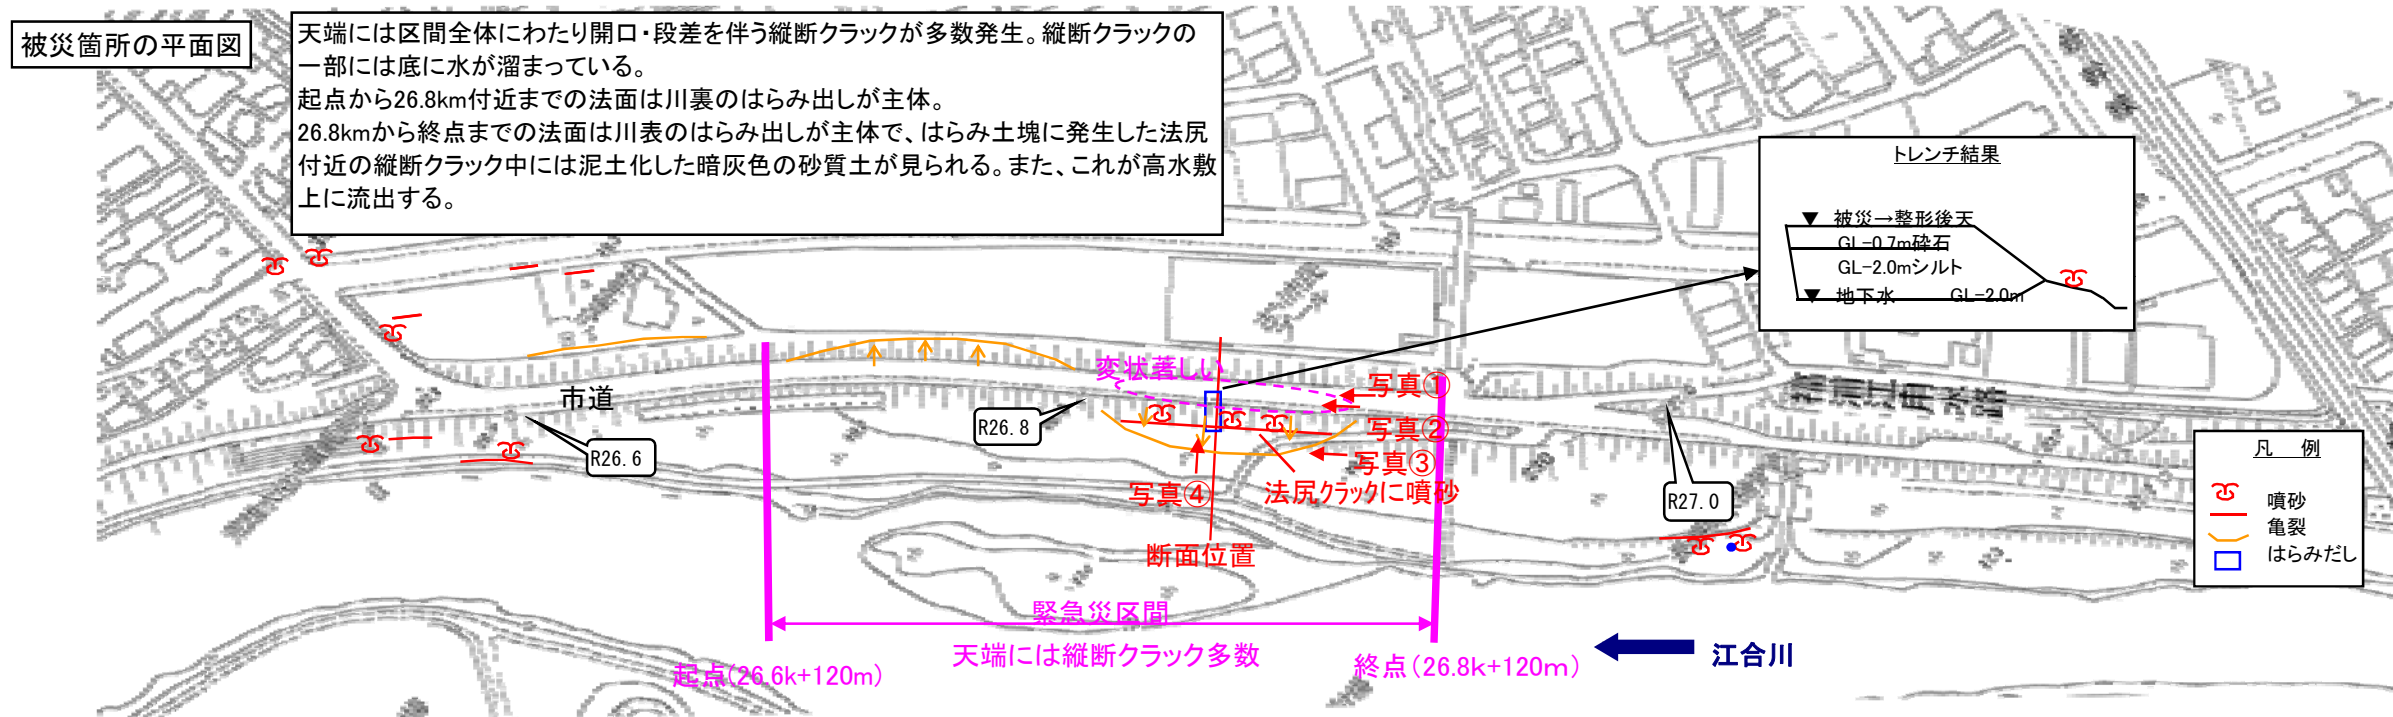
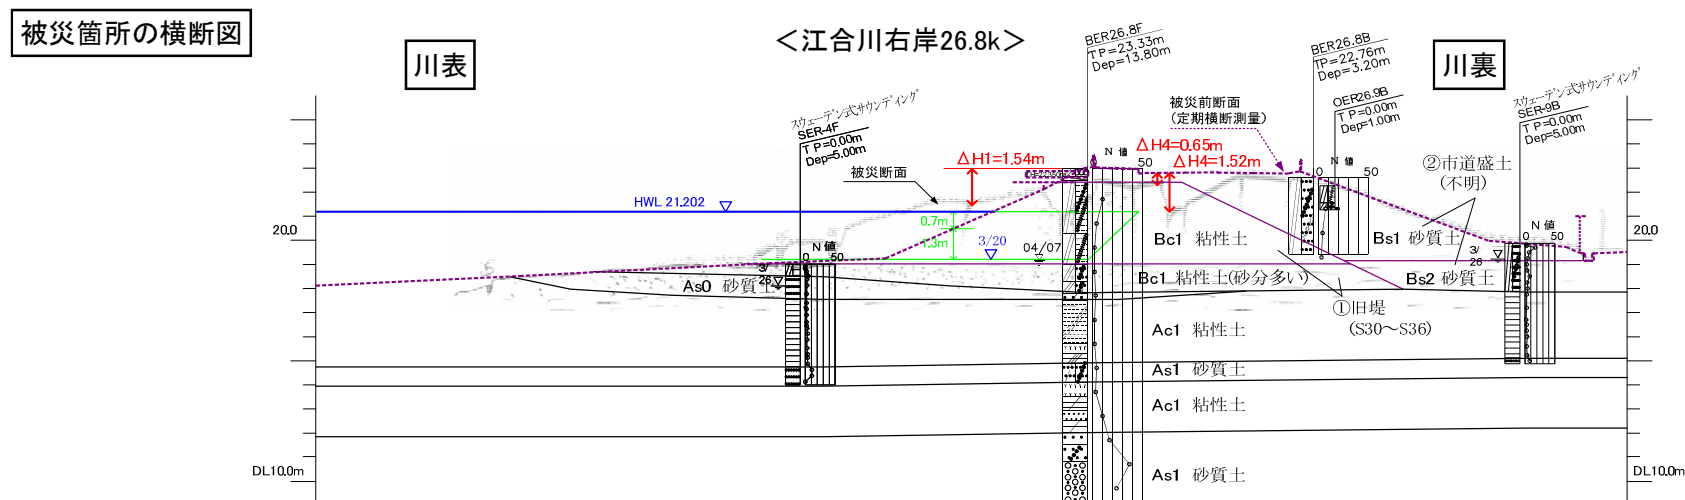
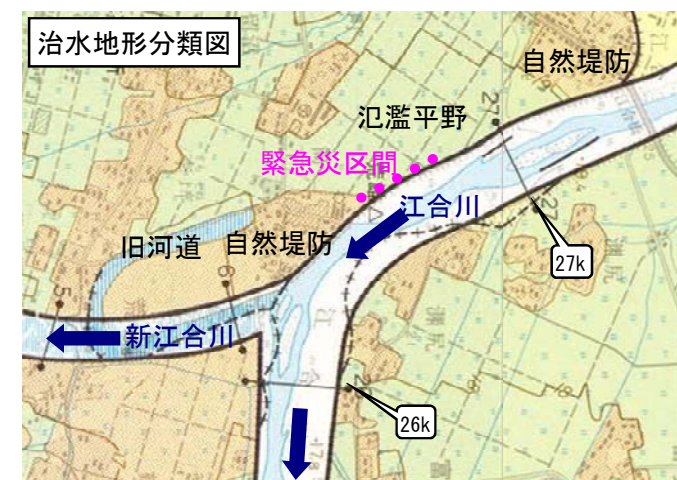
- 旧河道の延長線上に被災箇所あり
- ・判定できていない旧河道が分布する可能性あり
- ・旧河道堆積物が液状化した可能性あり
