耐震性能照査および対策の実施状況

(4)河川堤防の耐震照査の状況

(5)大規模被災箇所と耐震照査の状況

(6)耐震対策の実施箇所における被災状況

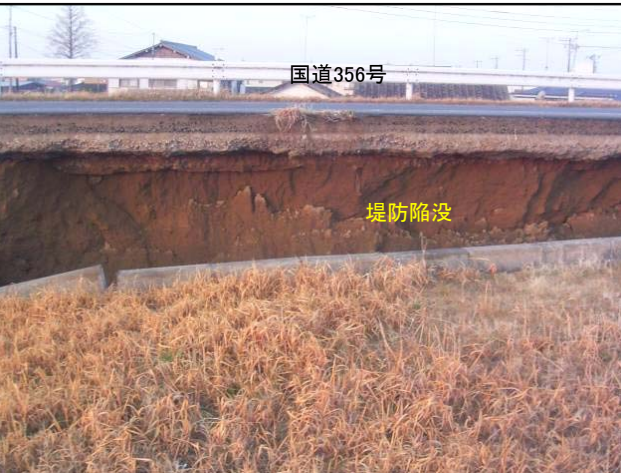
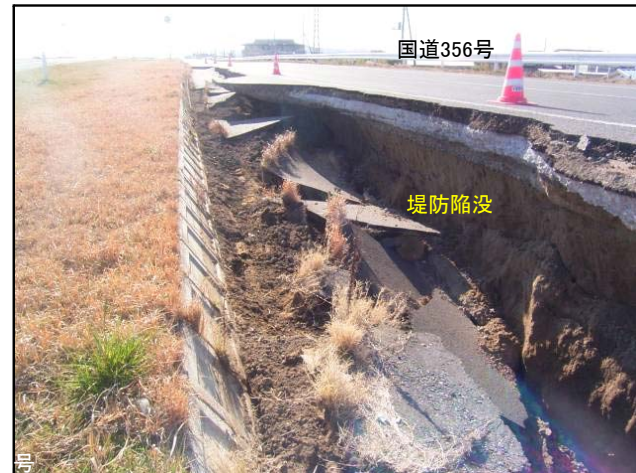
利根川右岸 27.0k+80m～27.0k+150m の被災形態は、堤防が天端から表のりに向け 3m 陥没。(左) 一方、直上流の 27.75k-50m～28.0k-1012m は、耐震対策(レベル1)としてグラベルドレーン (直径 500mm、深さ 8.5m、1m ピッチ)がのり尻付近に施工されており、今回地震による大規模な被災は発生していない。(右)

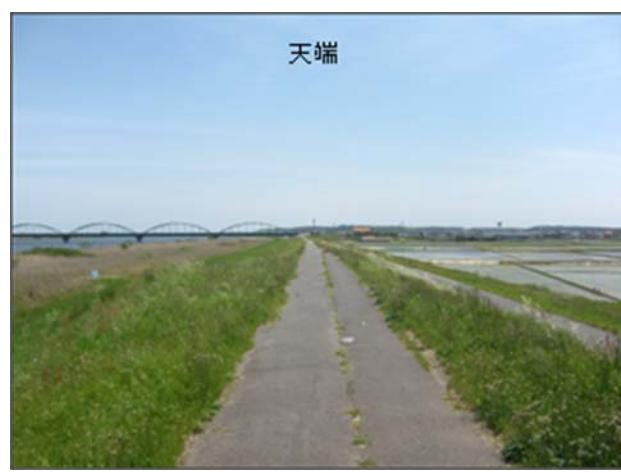
| | ①大規模被災箇所:利根川右岸 27.0k+80m～27.0k+150m | ②L1 耐震対策箇所:利根川右岸 27.75k-50m～28.0k-1012m |
|---|---|---|
| 状況写真 | <div></div> <div></div> | <div></div> <div>被災なし</div> |

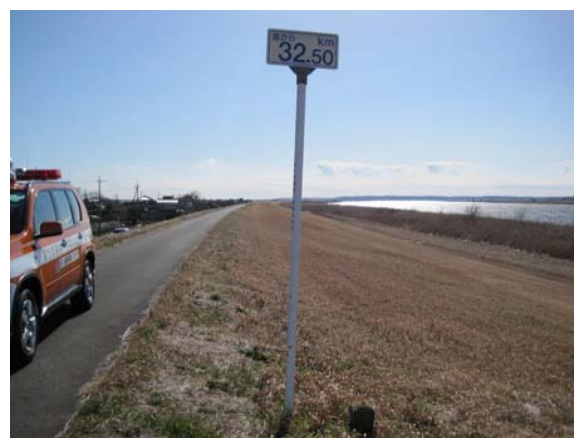
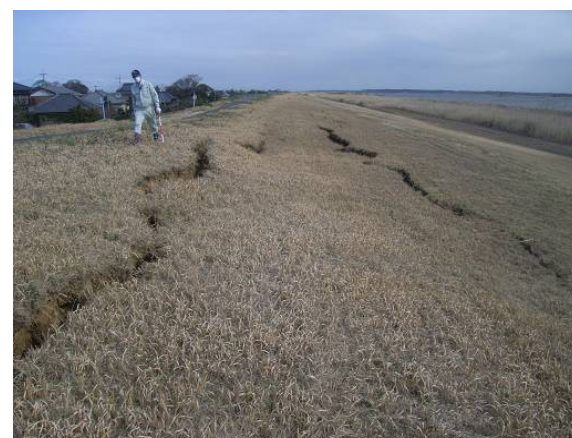
利根川左岸 32.25k-21m~32.5k+79m の被災形態は L=388m にわたり堤防の陥没(左)。一方、直上流の 33.0k~33.25k は耐震対策(レベル1)としてサンドコンパクションパイル(直径 700mm、深さ 8m、1.8m ピッチ)、上流側に隣接している 33.25k~33.5k+140m は矢板が施工されており、今回の地震による大規模な被災は発生していない。(右)

| 状況写真 | <p>被災前</p> <p>被災後(堤防陥没発生)</p> | <p>被災なし(33.6k 付近)</p> <p>被災なし(33k+70m 付近)</p> |

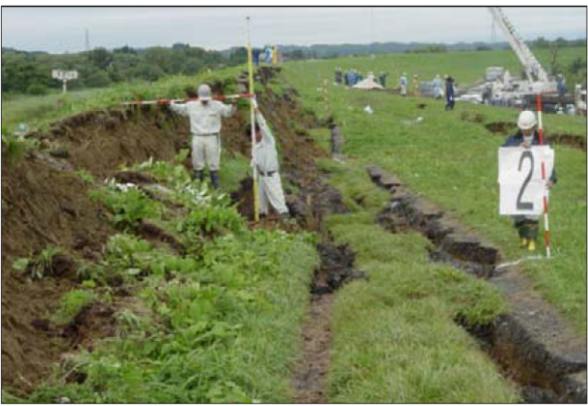
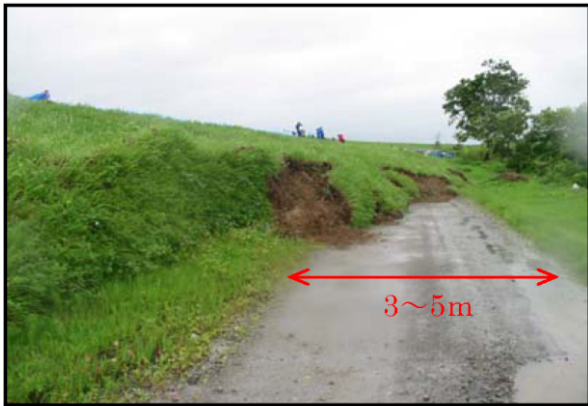
鳴瀬川においては、H15の宮城県北部地震によって堤体到大規模な被災を発生し、再度災害防止のため、耐震対策として堤体直下の地盤改良を実施している。  
今回地震による大規模被災は、地盤改良実施箇所では発生していない。

| | ①H15 宮城県北部地震による被害状況 | ②今回の地震による同箇所の状況 |
|---|---|---|
| 状況写真 | <p>H15地震後の被災状況(天端沈下・亀裂) H15地震後の被災状況(川裏法尻の水平変位)</p> | <p>今回の地震後の状況(対策工部に変状なし)</p> |
