## 東北地整における大規模堤防被災一覧

【東北地方太平洋沖地震による被災箇所（代表）一覧】

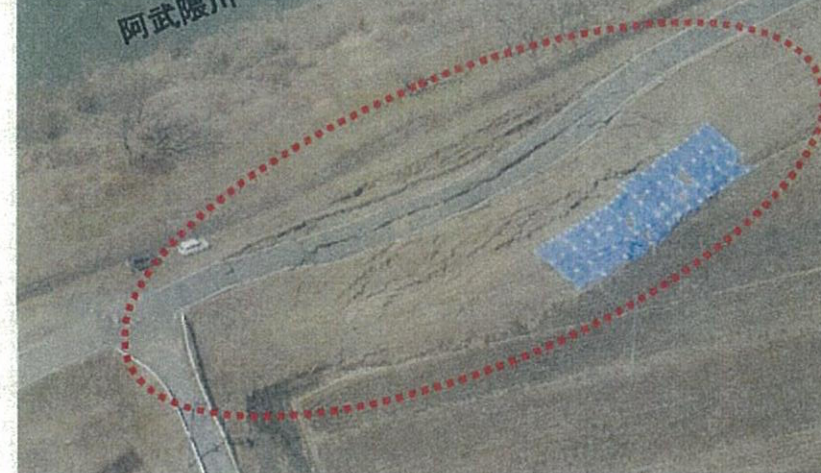
被災後

- ①堤防天端・川裏側に縦断方向のクラックが発生。
- ②川裏側へはらみ出し、耕作地へ堤体が押し出される。
- ③はらみ箇所において噴砂跡が確認された。

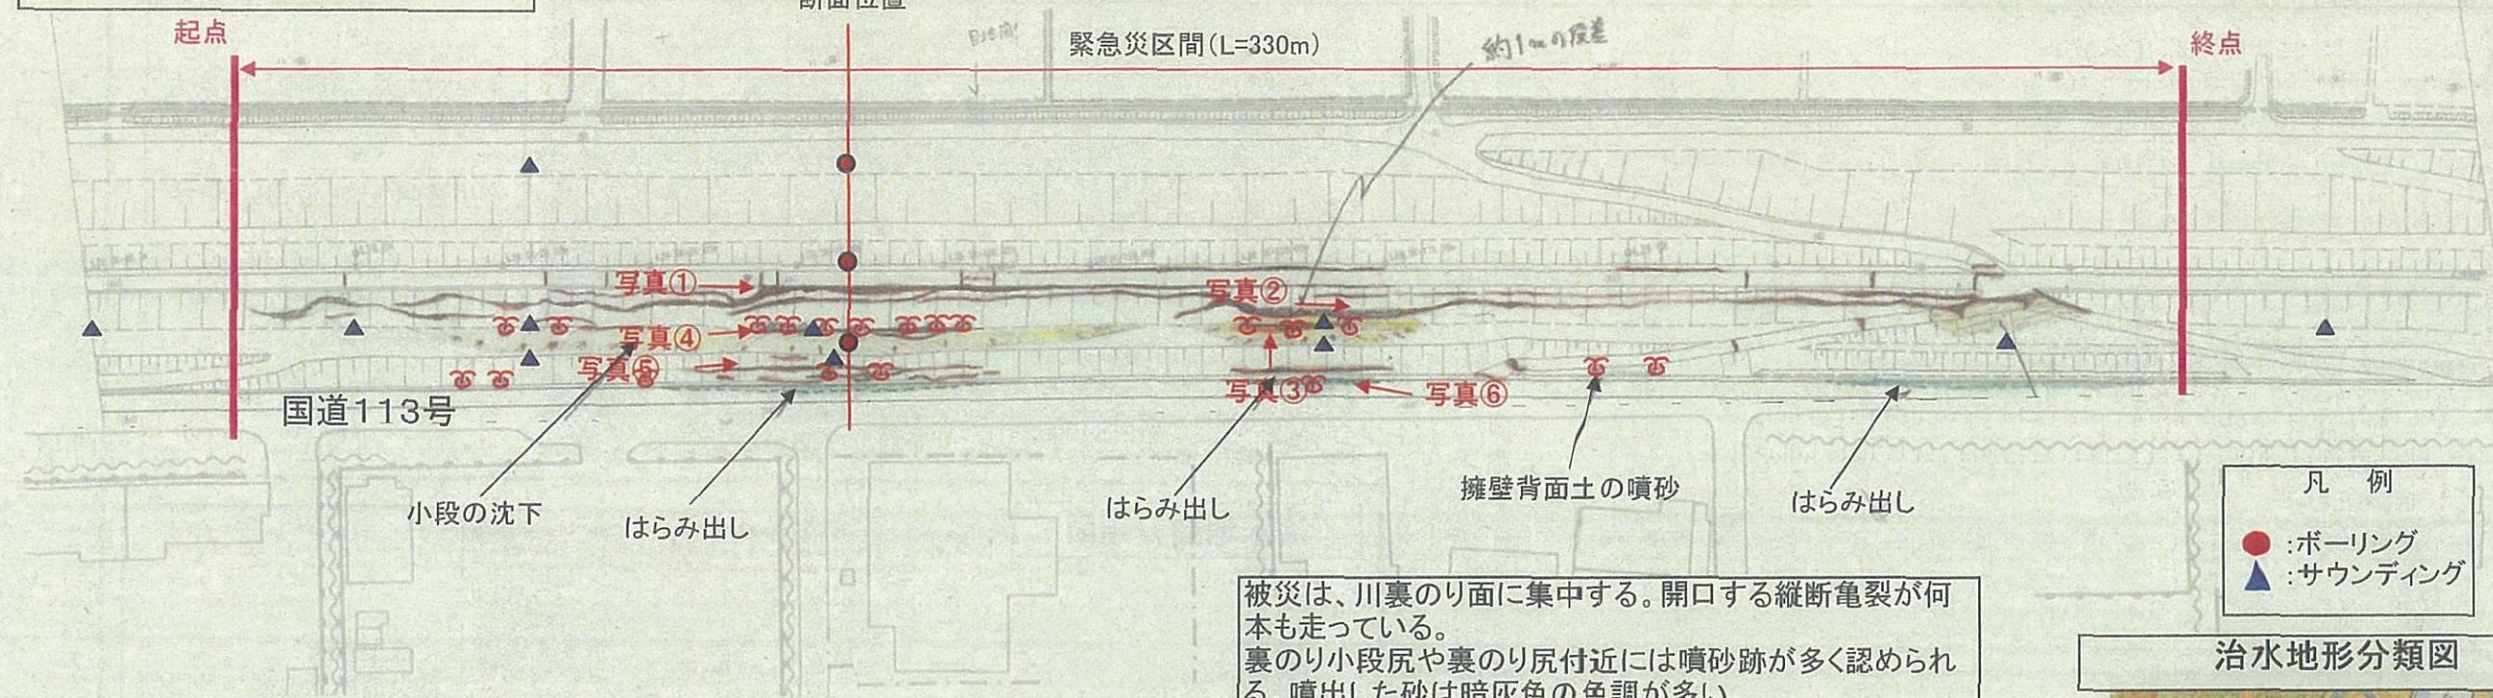
被災箇所の平面図

被災は、川裏のり面に集中する。開口する縦断亀裂が何本も走っている。  
裏のり小段尻や裏のり尻付近には噴砂跡が多く認められる。噴出した砂は暗灰色の色調が多い。  
裏のり小段尻は沈下し、裏のり小段肩は隆起、裏のり尻は外側にはらむような変状形態を示す。

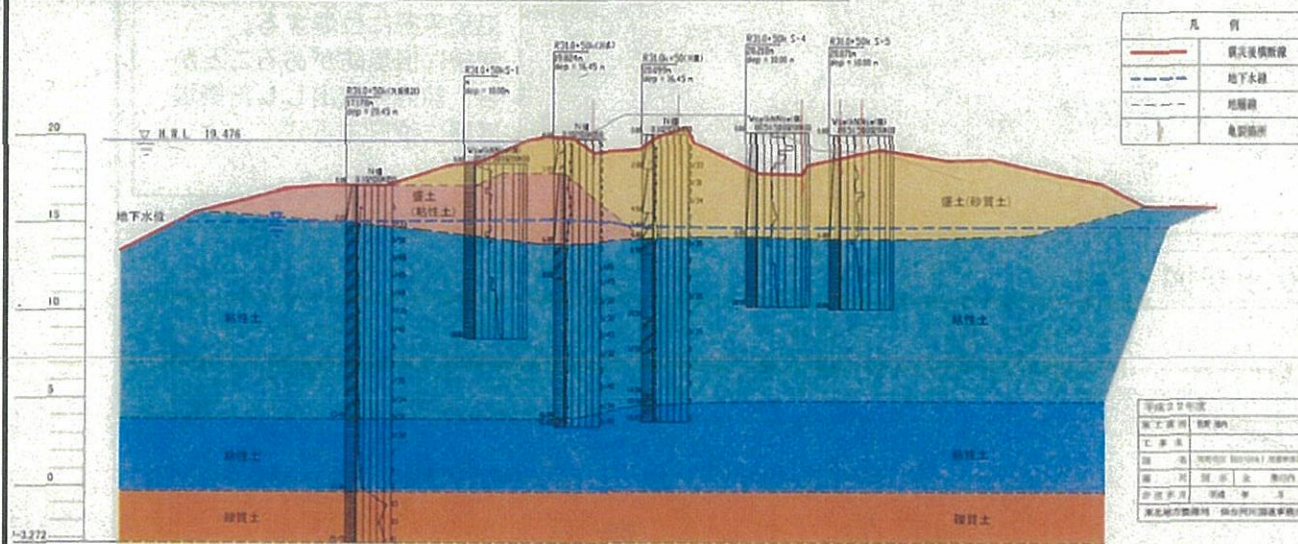
枝野地区 (R31+50k) 地質断面図

- ①全体的に堤防天端・川裏側において縦断方向のクラックが発生。
- ②川表のり肩から沈下。川裏のり面方向に堤体が移動し、川裏のり面が耕作地へ押出される。
- ③天端から裏のり面の間に発生した亀裂底部に細粒砂が確認された。
- ④川裏側に位置する耕作地での変状は特に確認されない。

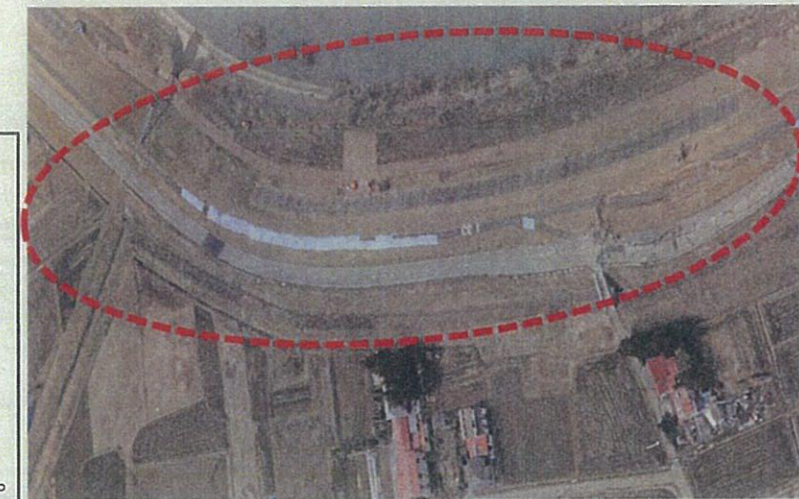
- ①全体的に天端で縦断方向にクラック発生。
- ②右岸32.9k+70付近:川裏のり尻(アスファルト境界)から川裏側へすべり発生。
- ③川裏のり面のはらみ出し確認。一部押出しにより水路破損。
- ④全体的に川表側での変状は確認されない。

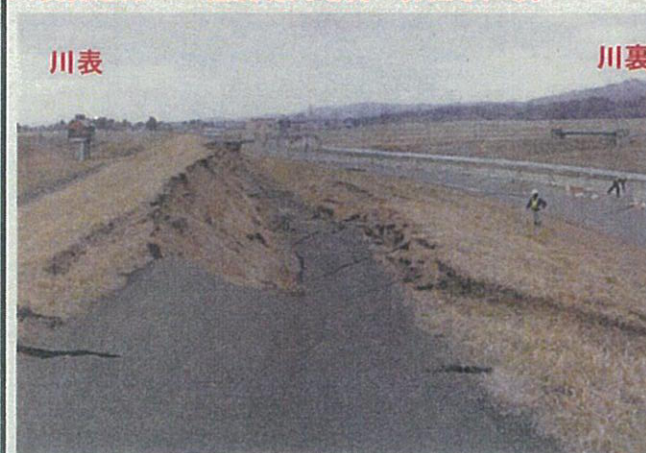
①右岸32.9k+70付近:円弧状のすべり発生状況。川裏側道路1.0m程度堤内地側へ押出される。

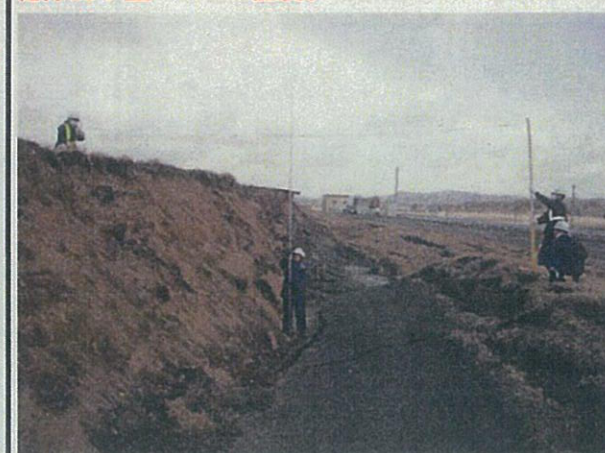
②右岸32.9k+70付近:川裏 堤体すべり箇所 堤体沈下量=3.10m程度。

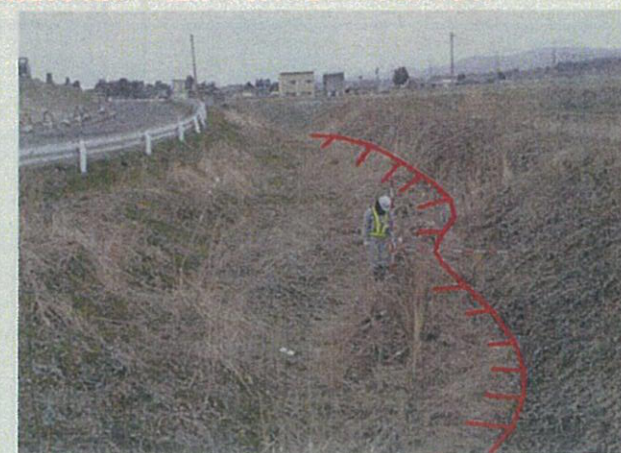
③右岸32.9k+70付近:川裏 はらみ出し状況 既設水路まで堤体が押出され、水路破損。

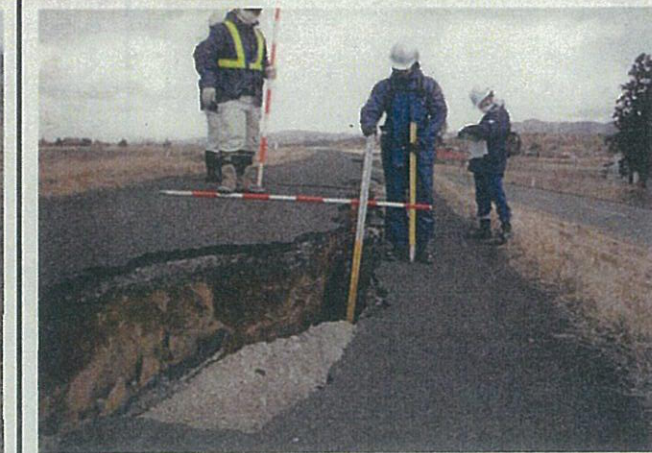
④右岸33.1k付近:天端 縦断クラック 深さは1.30m程度。

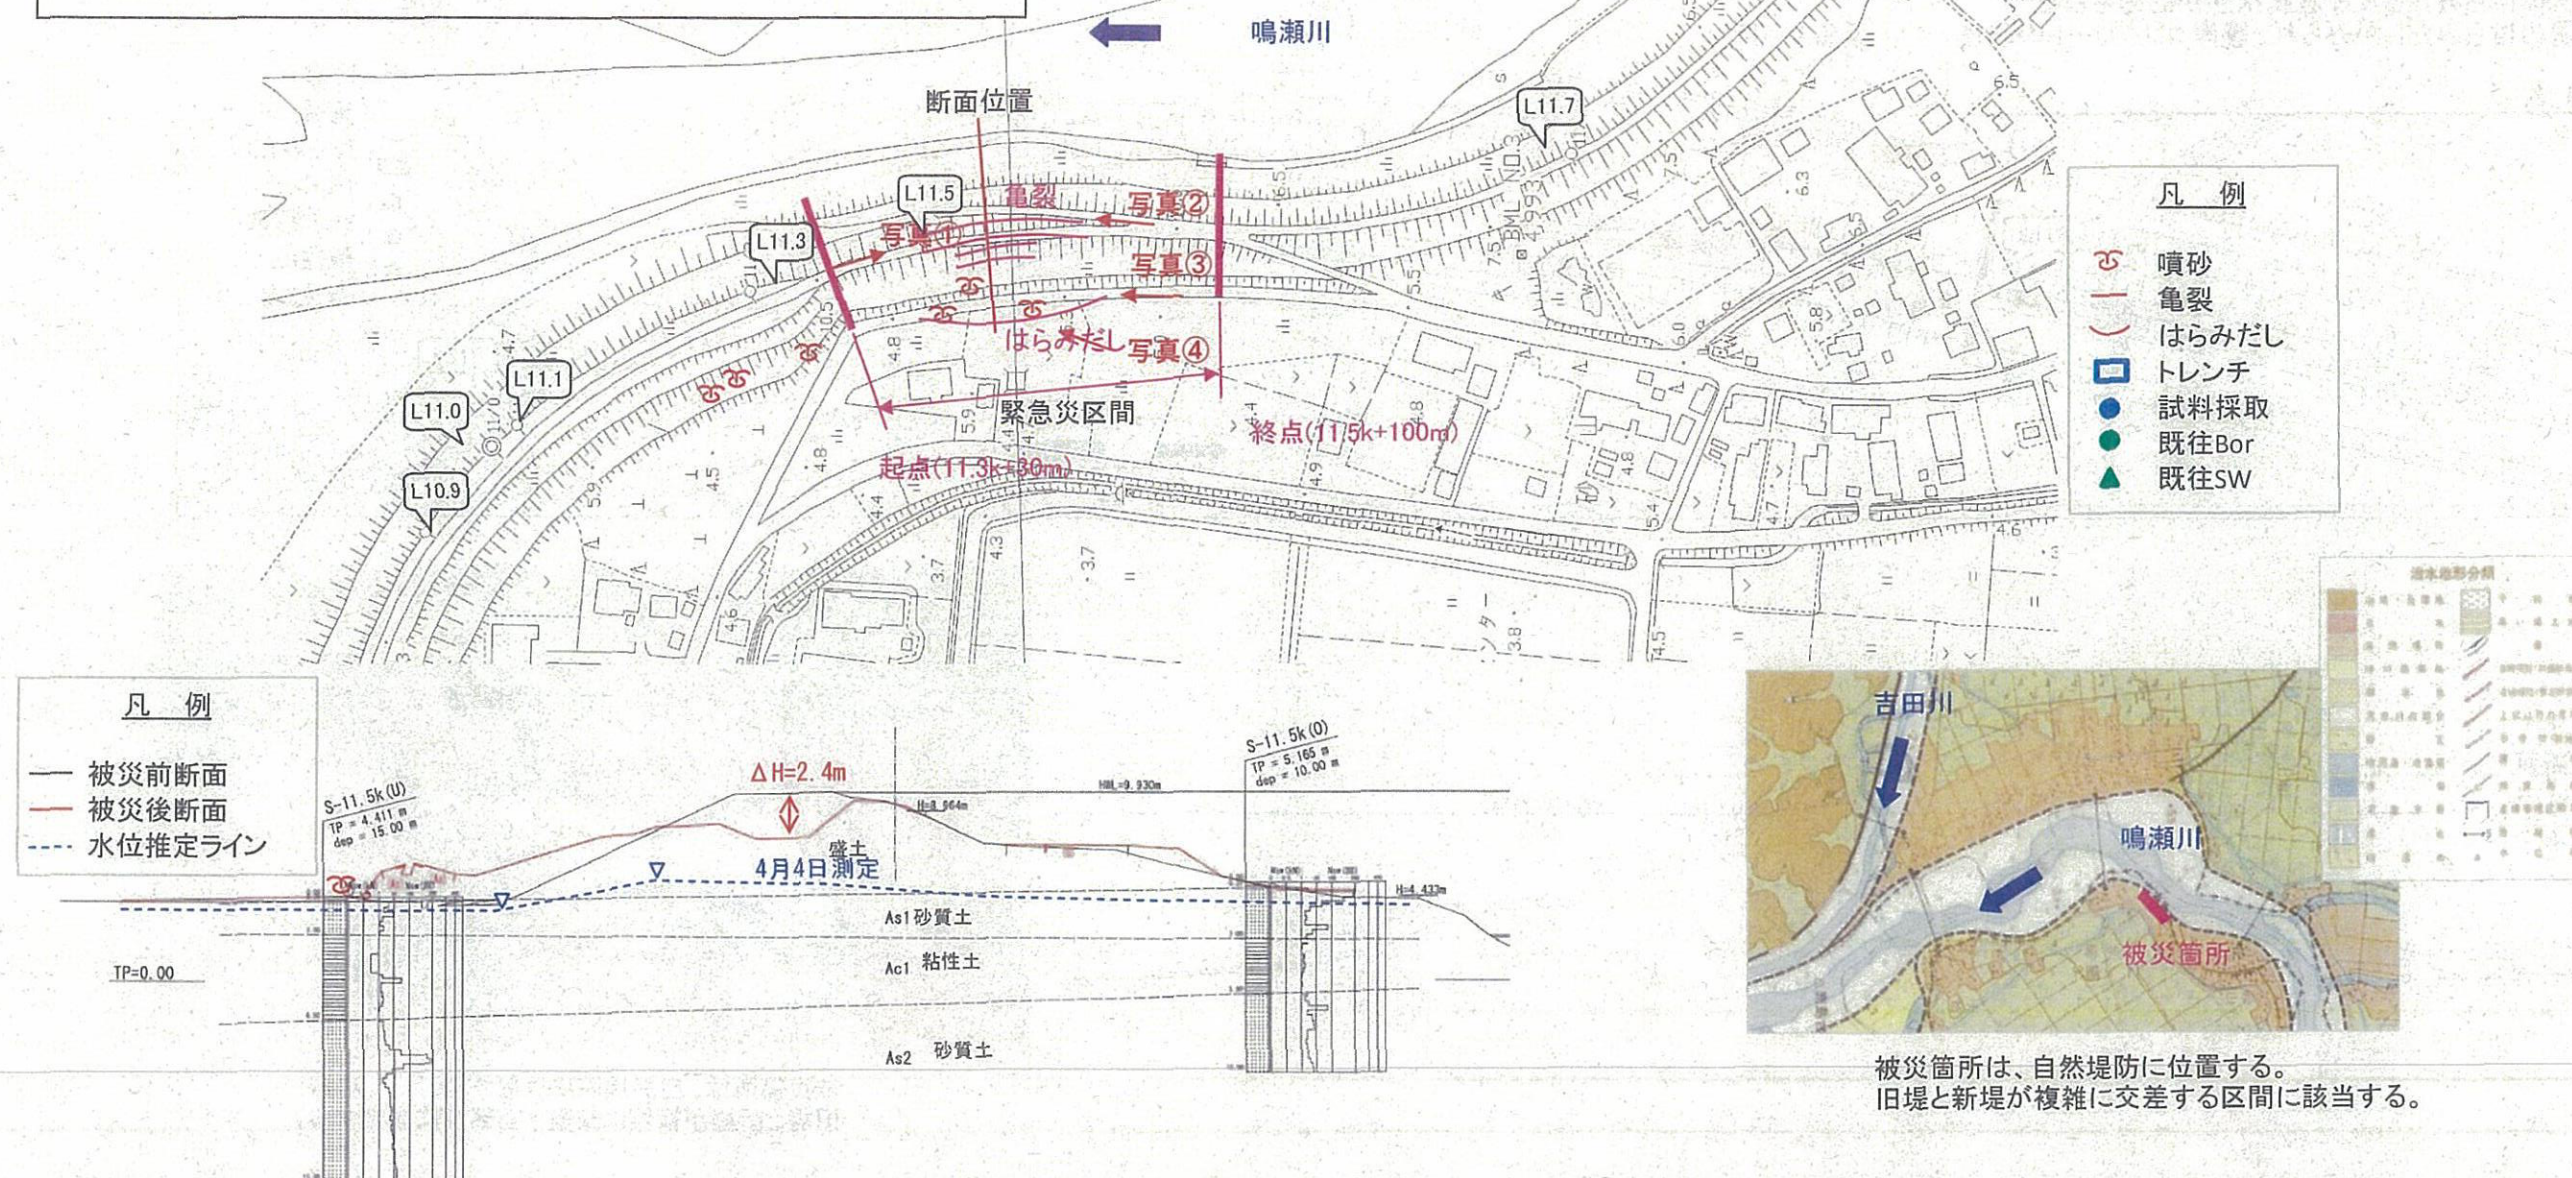
121:砂山地区  
 鳴瀬川左岸11.3k+30m~11.5k+100m

・天端が沈下し、裏法には幾重にも開いた縦断クラックが認められるが、表法の目立った変状は認められていない。  
 ・川裏側道ははらみだしおよび隆起が認められ、末端では噴砂が確認された。

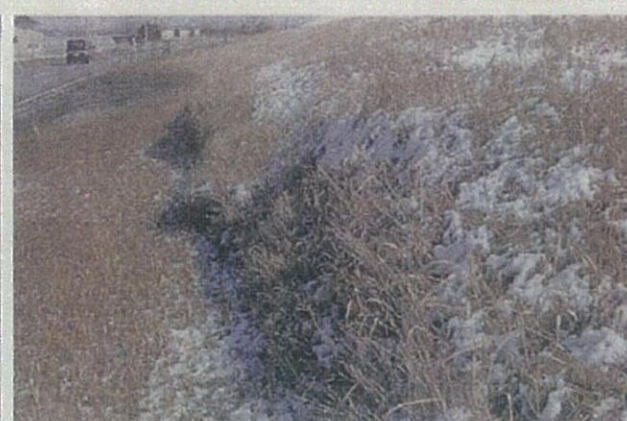
写真②堤内側法尻付近のはらみ出しと湿潤状態

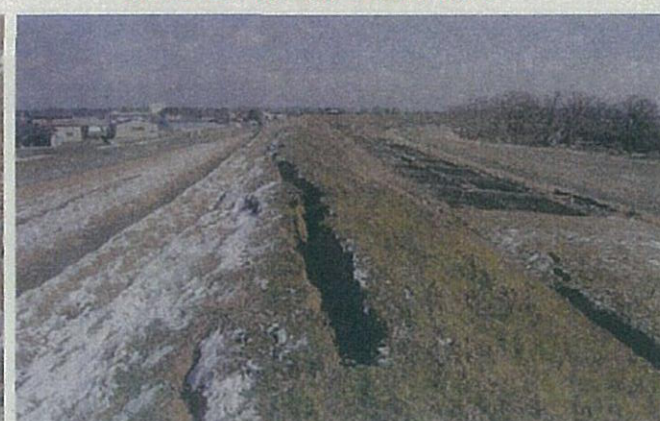
写真③堤外側法尻の亀裂・陥没

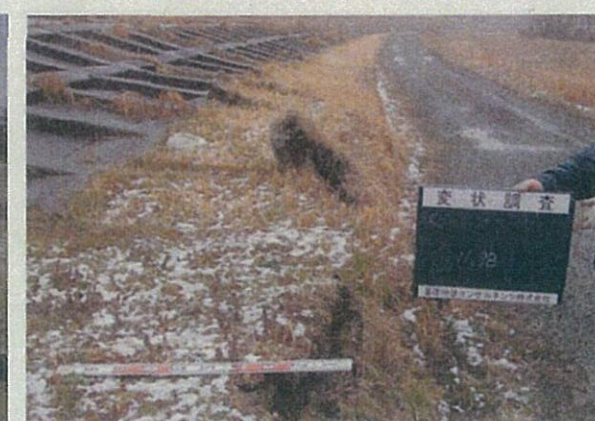
写真④堤外側法尻はらみ出し、ブロック破損

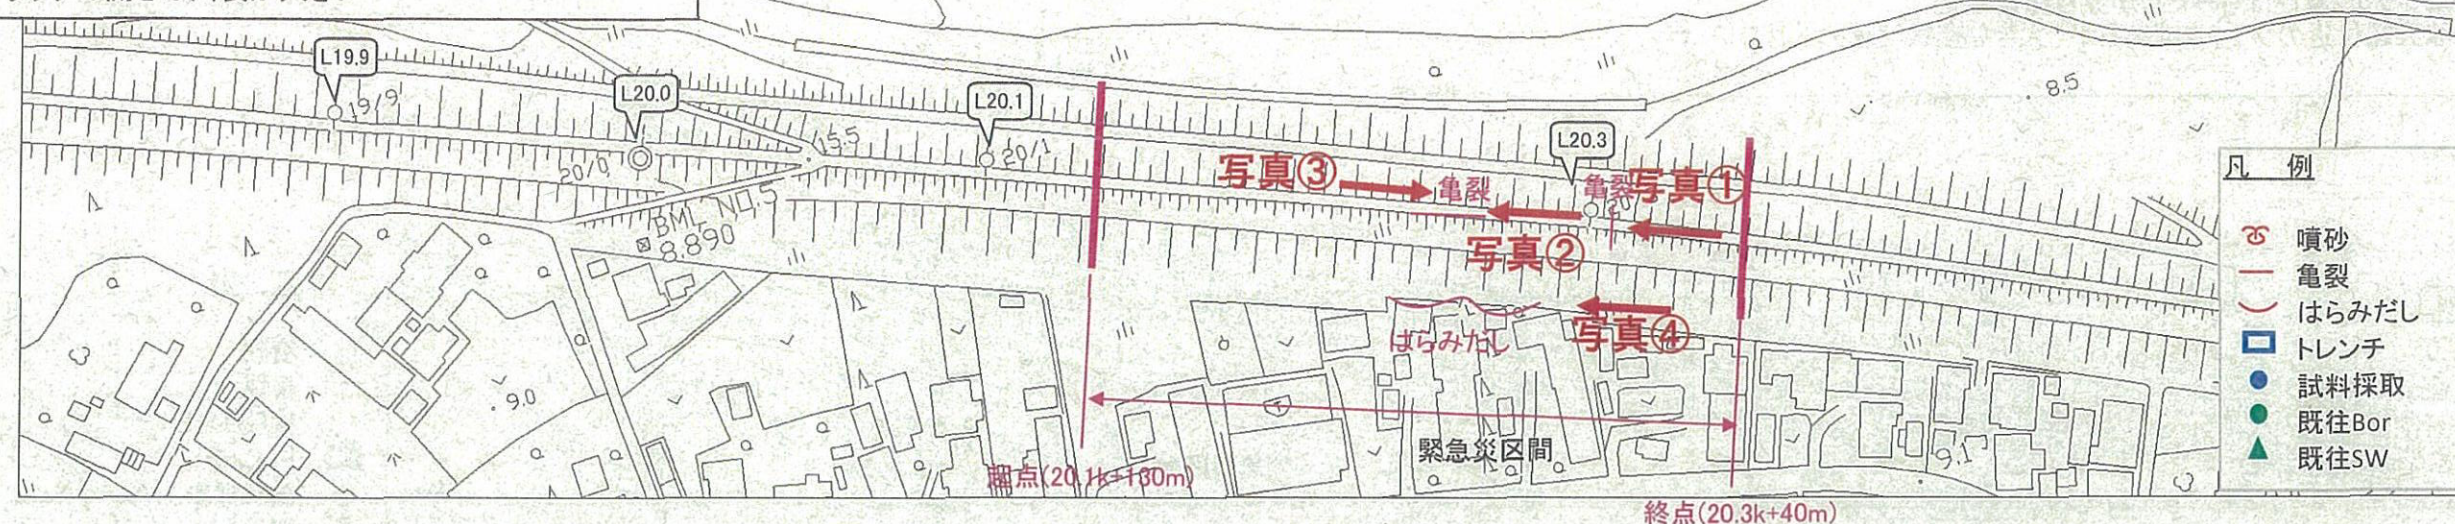
178: 和多田沼地区  
鳴瀬川左岸20.1k+130m~20.3k+40m

- ・天端の沈下量は川裏が大きく、天端舗装は傾斜している
- ・川裏法尻は隆起、はらみだしが認められる
- ・川裏の側溝はずれ、傾斜が認められる
- ・クラックの開きは川表が大きい

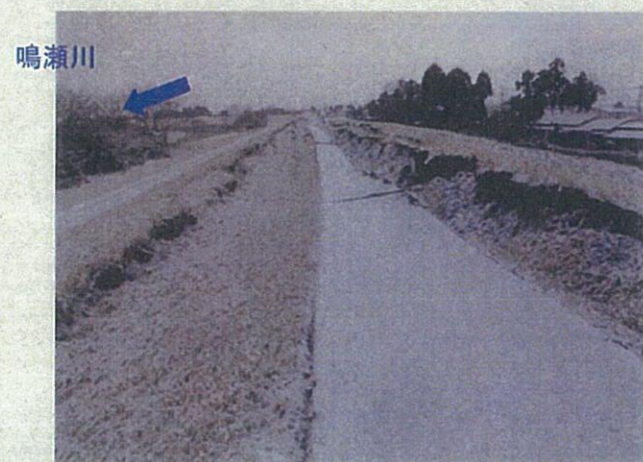
写真①: 天端全体が沈下

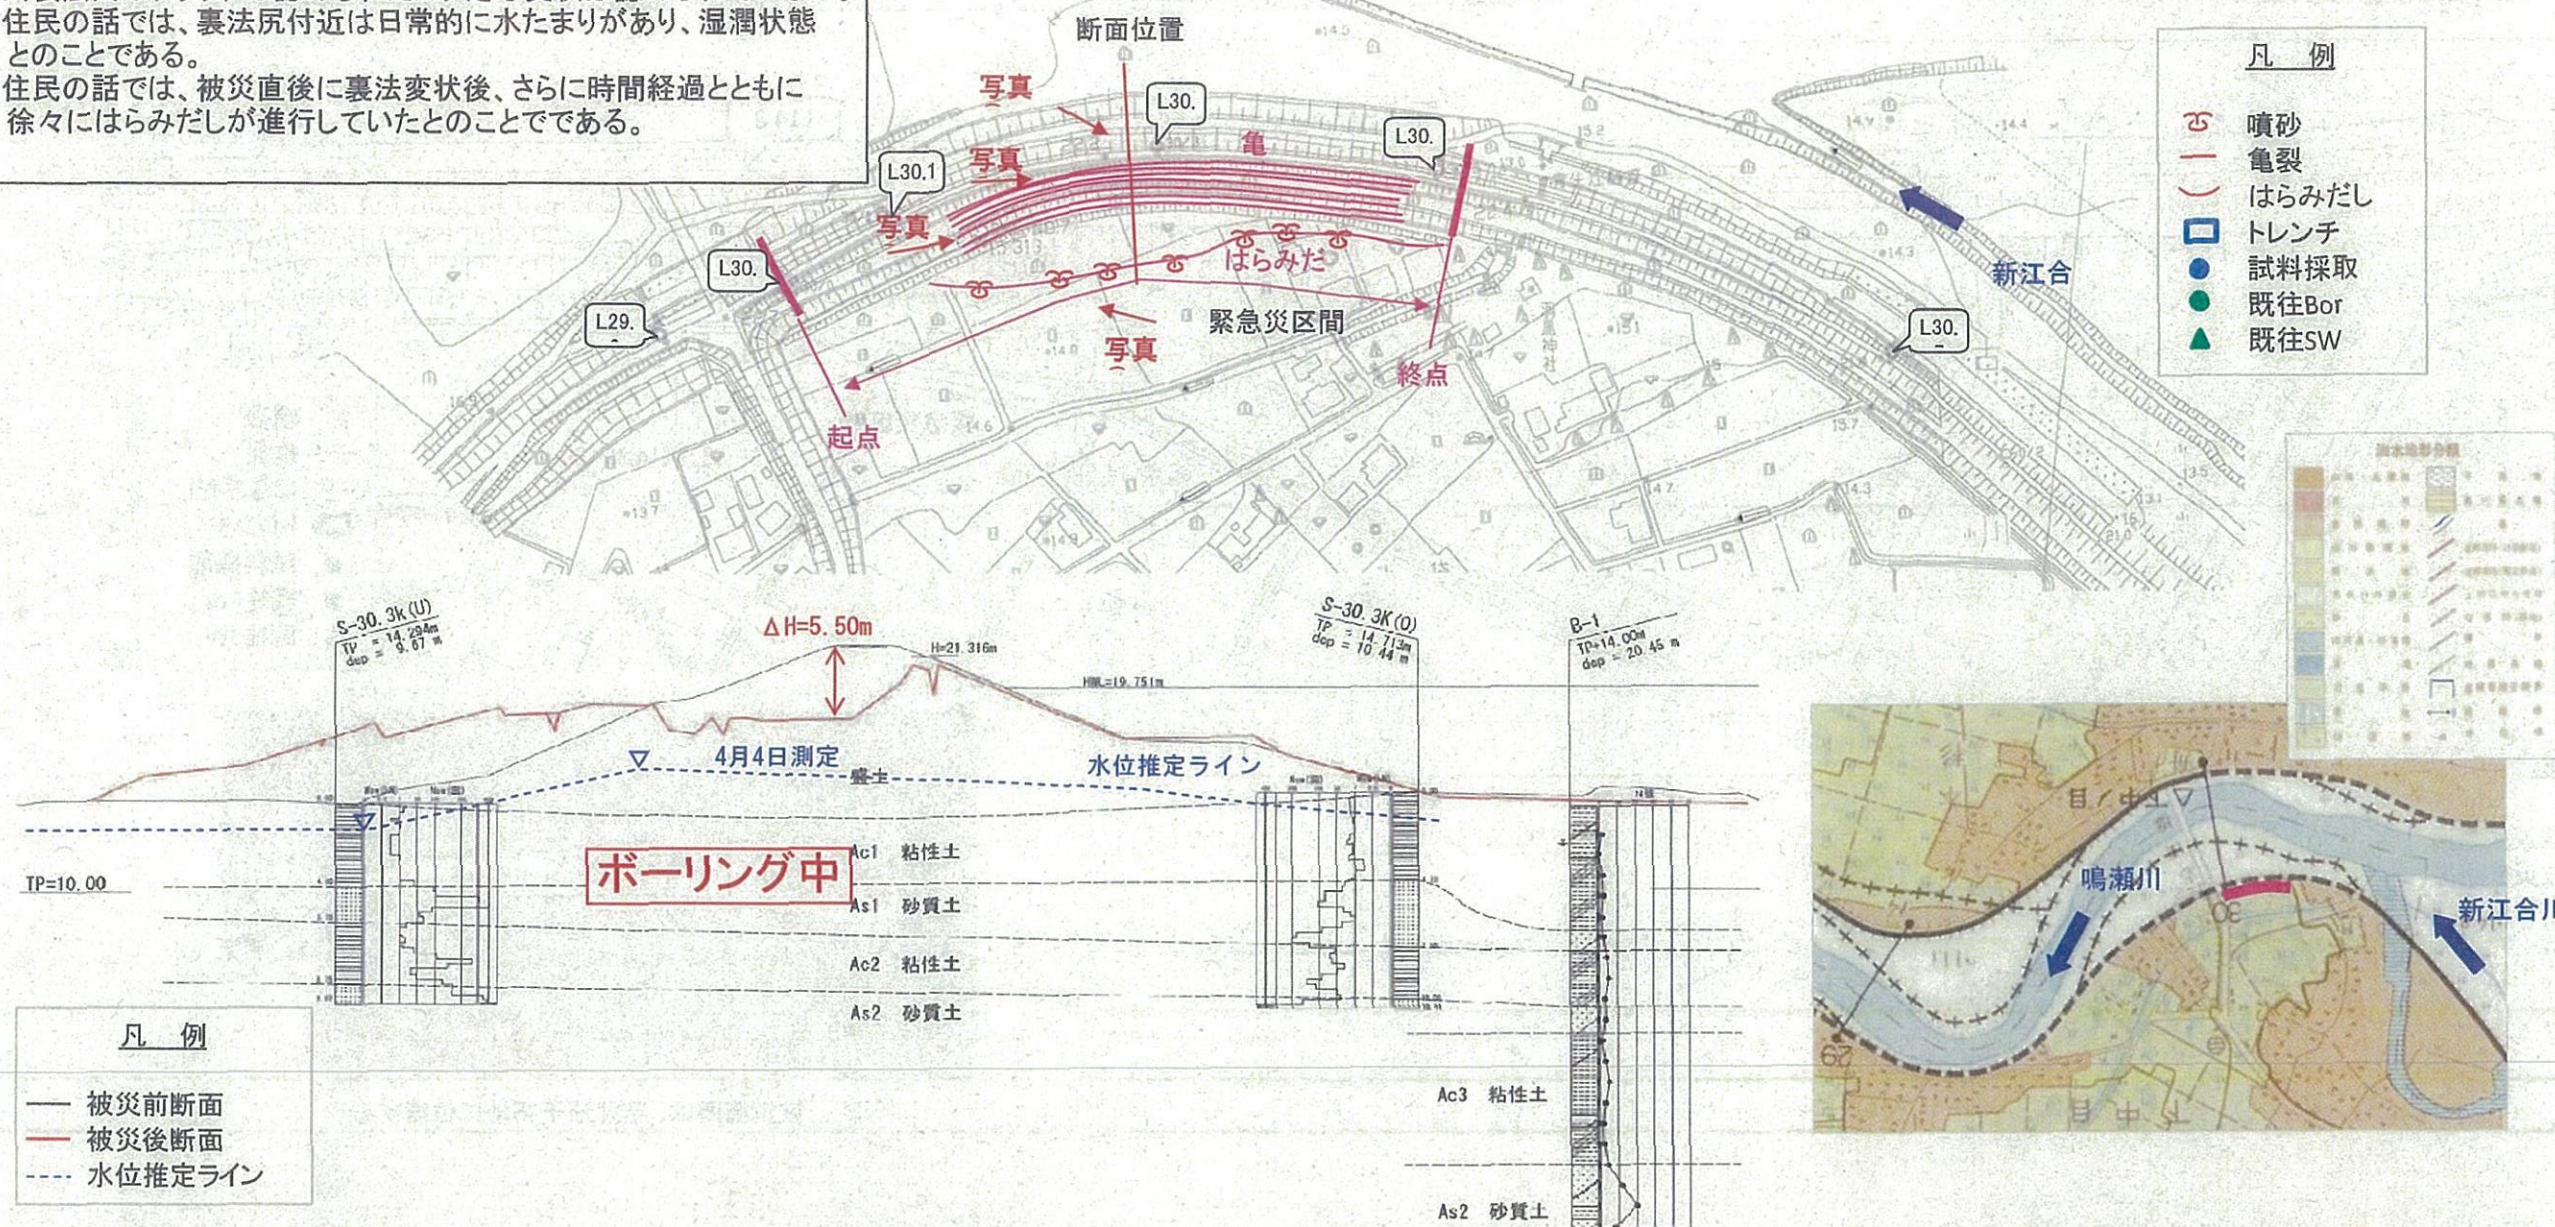
- 川裏法尻は噴砂が認められ、一連区間で水たまりがあり高含水比状態であった。
- 川表法面はクラックは認められたが大きな変状は認められていない。
- 住民の話では、裏法尻付近は日常的に水たまりがあり、湿潤状態とのことである。
- 住民の話では、被災直後に裏法変状後、さらに時間経過とともに徐々にほらみだしが進行していたとのことである。

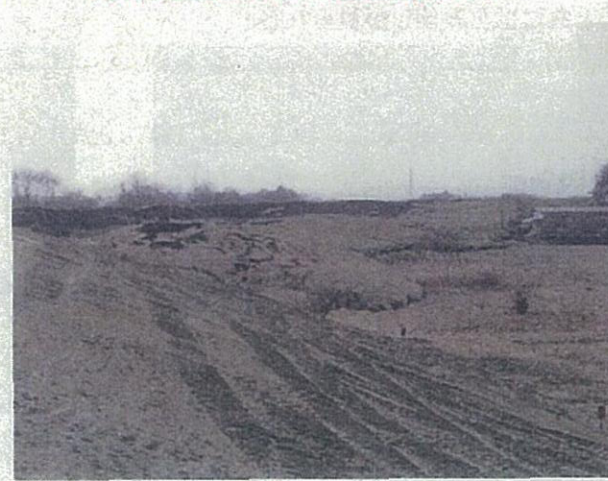
写真③ 裏法のはらみだしが見られる

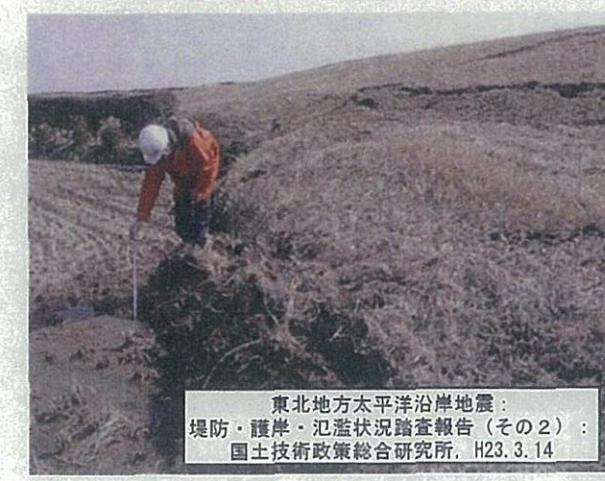
写真④ 裏法尻のはらみだし状況  
末端部ではほらみだしが見られる

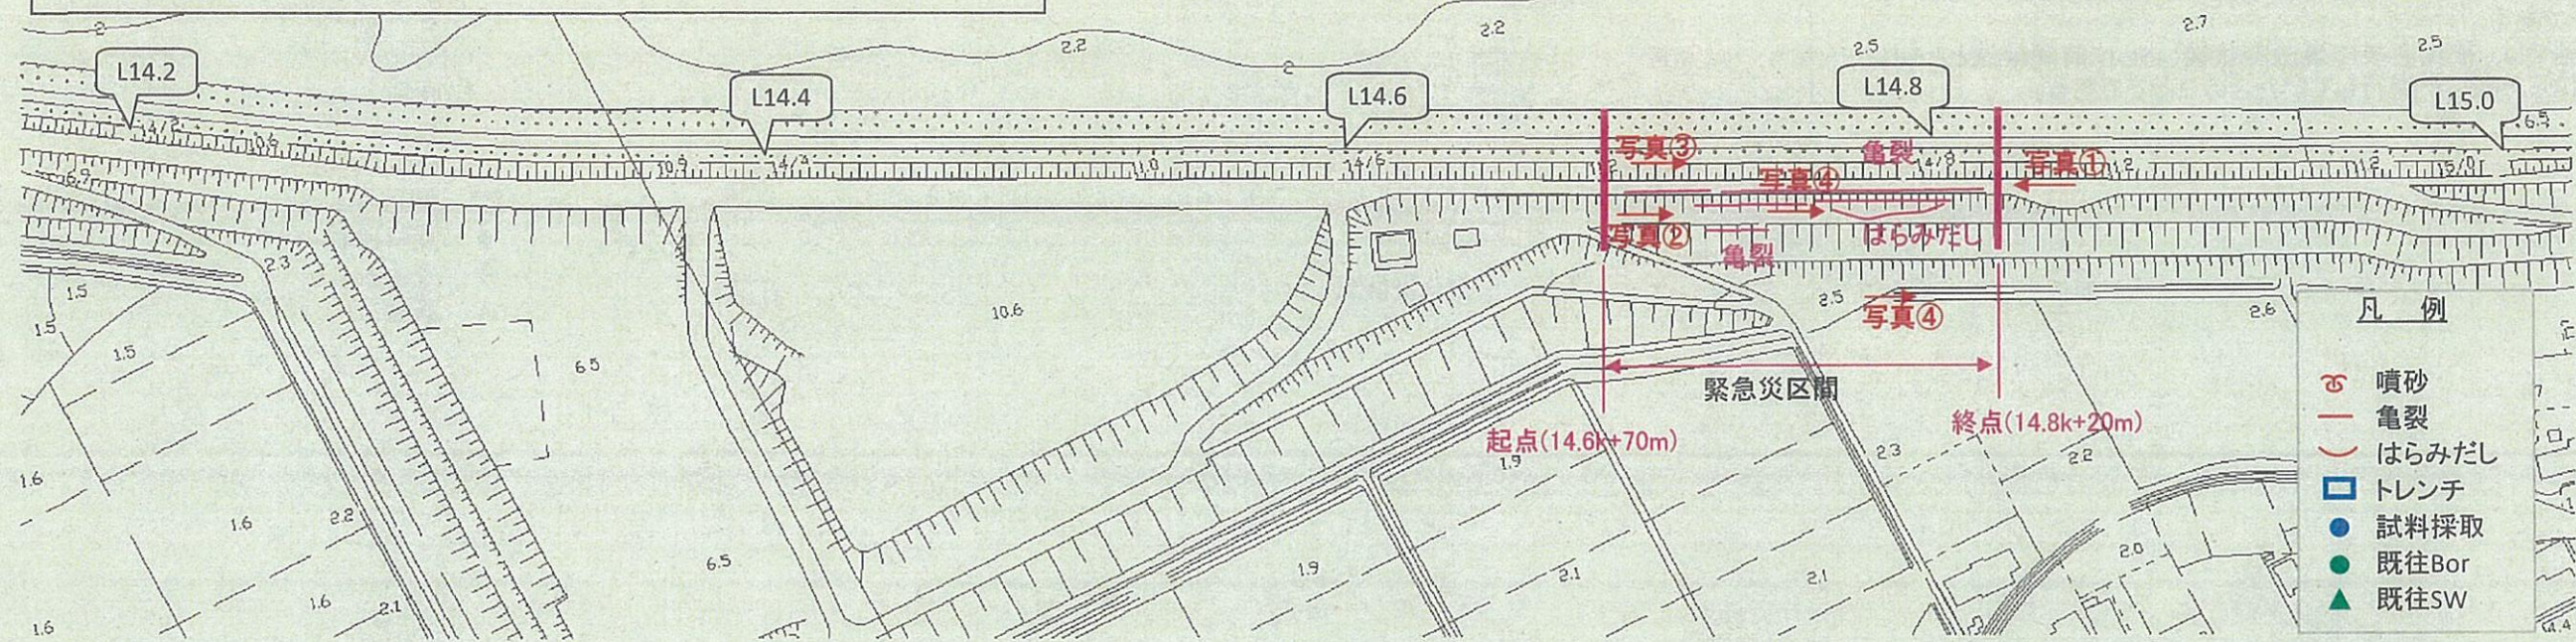
- ・天端は全体に沈下している
- ・特に川表側の沈下量が大きく、舗装アスファルト、ガードレールが傾斜している
- ・護岸のはらみだしが認められる
- ・裏法尻にしみだしが認められる

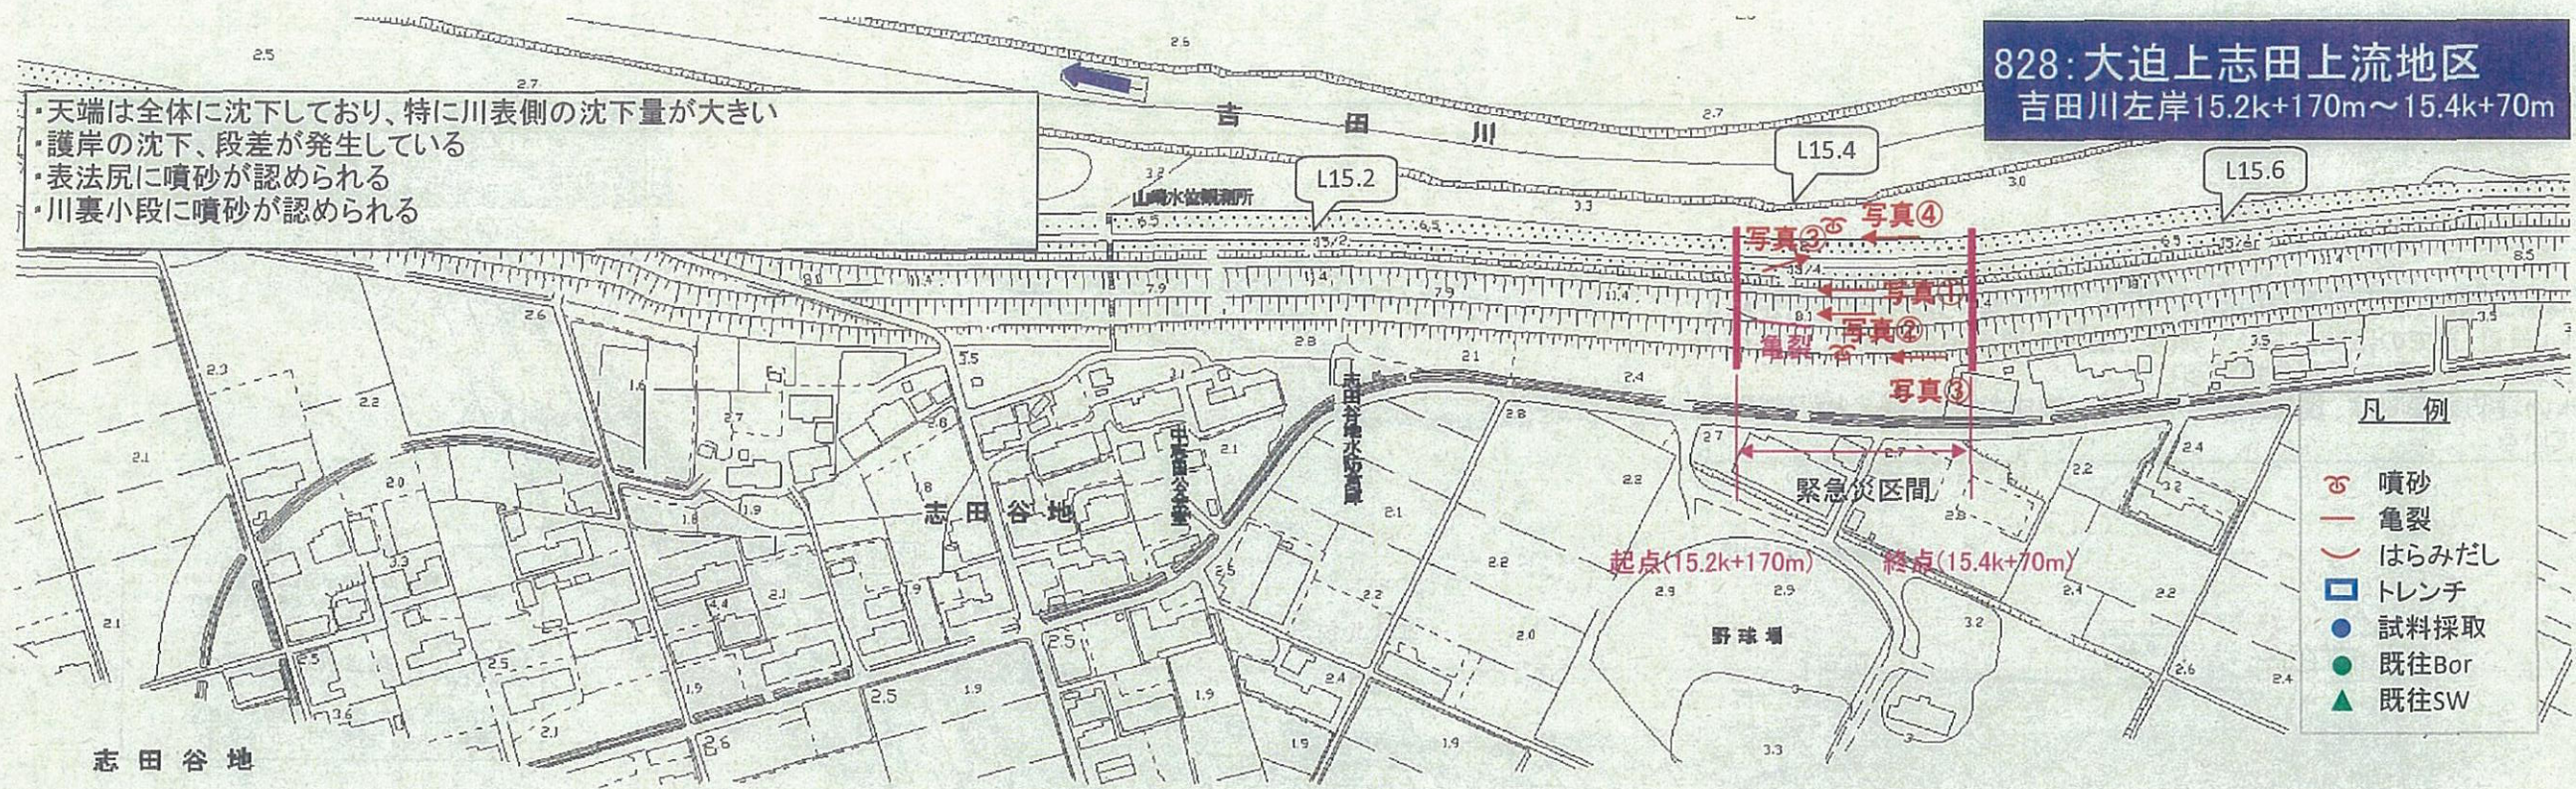
- ・天端は全体に沈下しており、特に川表側の沈下量が大きい
- ・護岸の沈下、段差が発生している
- ・表法尻に噴砂が認められる
- ・川裏小段に噴砂が認められる

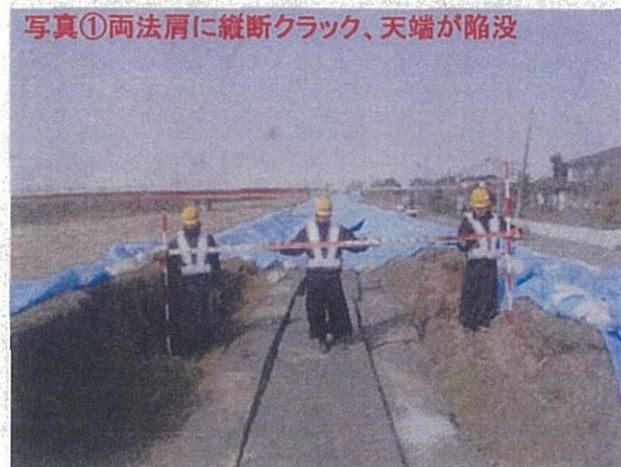
写真①両法肩に縦断クラック、天端が陥没

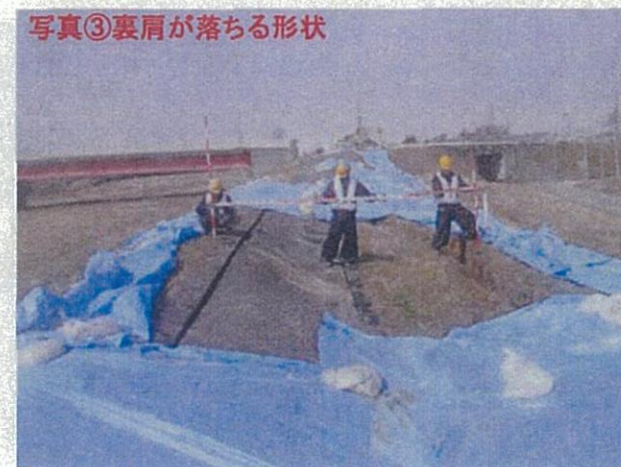
写真③裏肩が落ちる形状

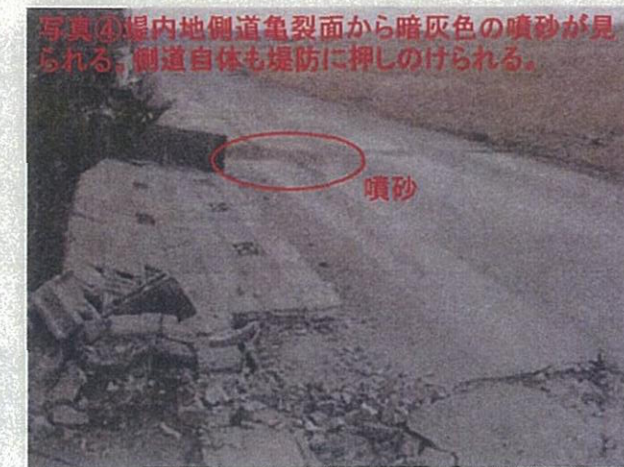
写真④堤内地側道亀裂面から暗灰色の噴砂が見られる。側道自体も堤防に押しつけられる。

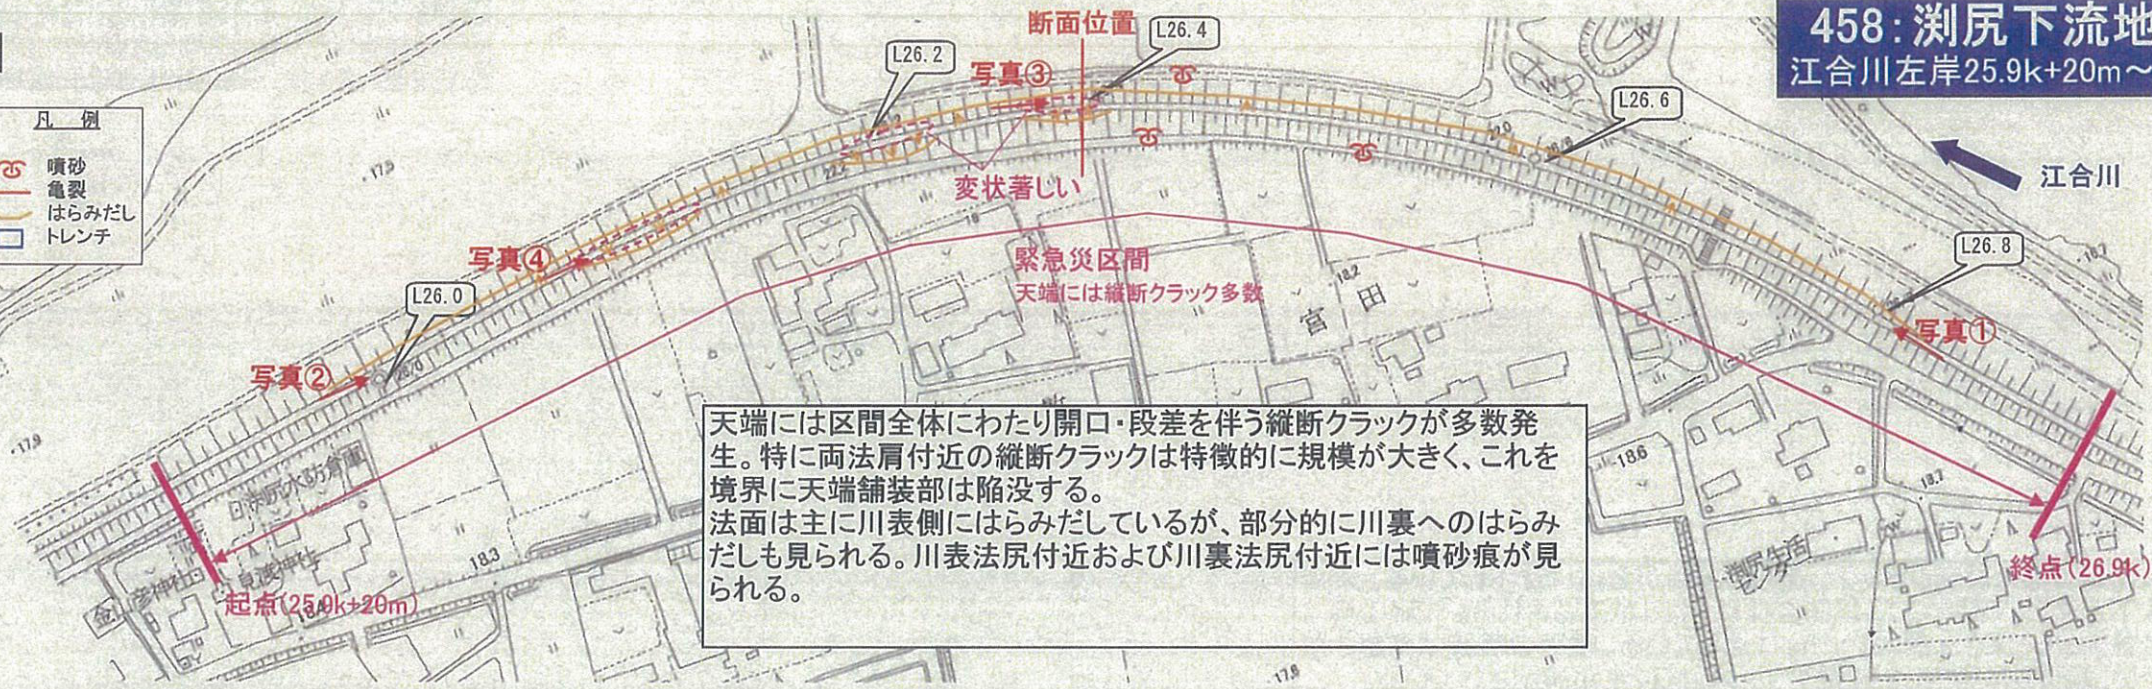
被災箇所の平面図

天端には区間全体にわたり開口・段差を伴う縦断クラックが多数発生。  
縦断クラックの一部には底に水が溜まっている。  
起点から26.8km付近までの法面は川裏のはらみ出しが主体。  
26.8kmから終点までの法面は川表のはらみ出しが主体で、はらみ土塊に発生した法尻付近の縦断クラック中には泥土化した暗灰色の砂質土が見られる。また、これが高水敷上に流出する。

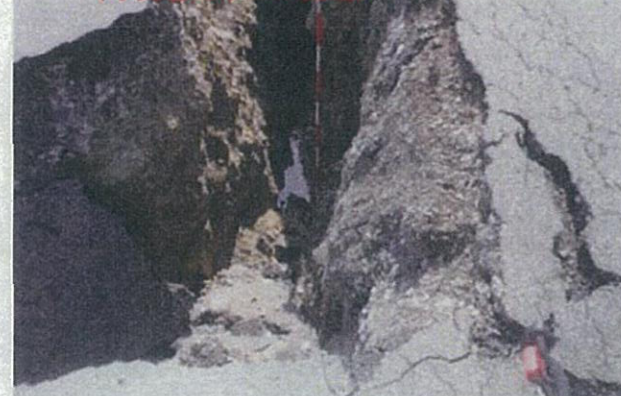
写真②天端クラック底には水が確認される  
(写真①のポール参照)

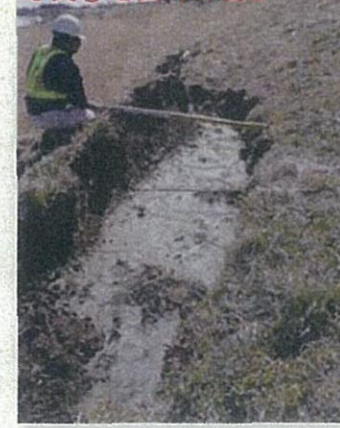
写真③亀裂内の噴砂
