効果的、効率的な耐震対策手法(工法)と 耐震照査及び対策の促進

東日本大震災における堤防被災の特徴

1. 効果的、効率的な耐震対策手法(工法)

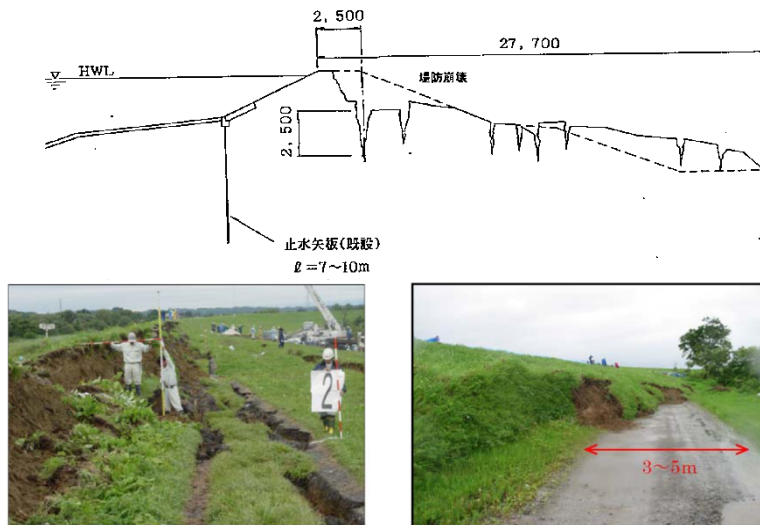
- ・鳴瀬川においては、H15の宮城県北部地震によって堤体に大規模な被災を発生し、再度災害防止のため、耐震対策として堤体直下の地盤改良を実施している。
- ・今回の地震による大規模被災は、地盤改良実施箇所では発生していない。

H15地震後の被災状況(天端沈下・亀裂) H15地震後の被災状況(川裏法尻の水平変位)

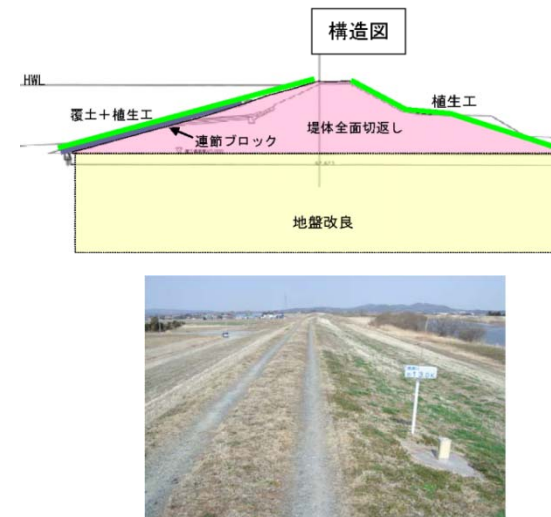
今回の地震後の状況(対策工部に変状なし)

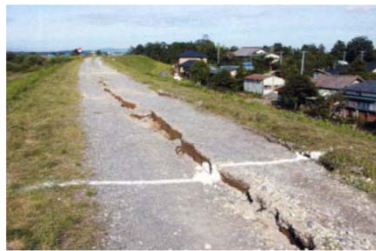
- ・鳴瀬川においては、H15の宮城県北部地震によって堤体に大規模な被災を発生し、再度災害防止のため、耐震対策として堤体直下の地盤改良を実施している。
- ・今回の地震による大規模被災は、地盤改良実施箇所では発生していない。

H15地震後の被災状況(天端縦断亀)

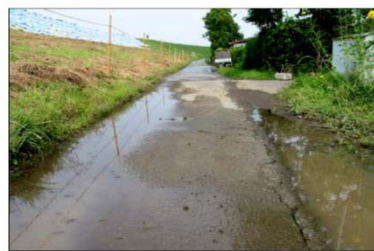
H15地震後の被災状況(川裏尻からの染出)

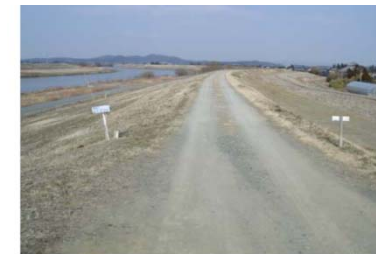
今回の地震後の状況(対策工部に変状なし)

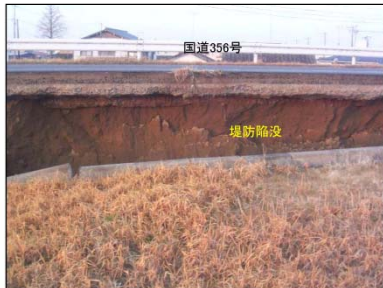
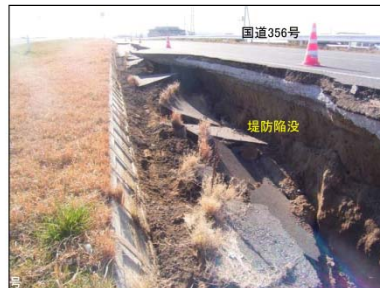
①大規模被災箇所:利根川右岸27.0k+80m~27.0k+150m

- ・利根川右岸27.0k+80m~27.0k+150mの被災形態は、堤防が天端から表のりに向け3m陥没。(左) 一方、直上流の27.75k~50m~28.0k-1012mは、耐震対策(レベル1)としてグラベルドレーン(直径500mm、深さ8.5m、1mピッチ)がのり尻付近に施工されており、今回地震による大規模な被災は発生していない。(右)。
- ・引き続き、既設の耐震対策工の堤防変形抑制効果の評価検討を行い、効果的・効率的な耐震対策に資する。

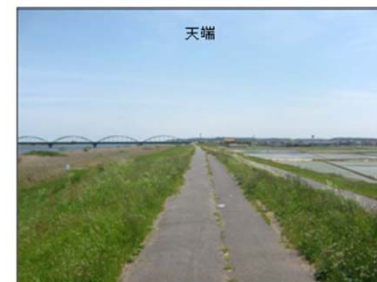
②L1耐震対策箇所:利根川右岸27.75k~50m~28.0k-1012m

被災なし

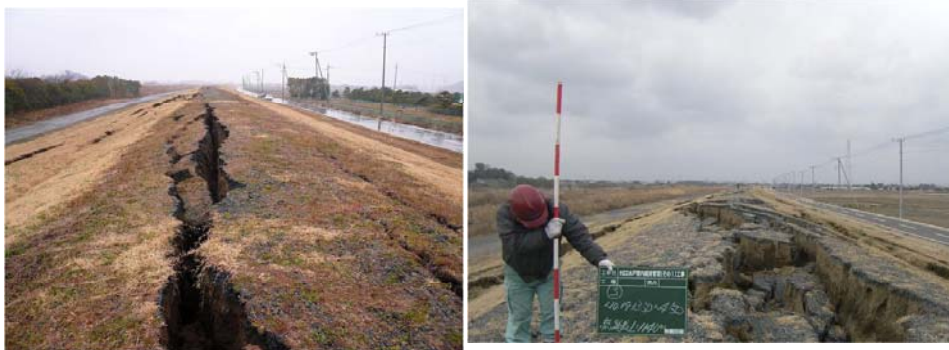
- ・今回の地震にて、ドレーン施工区間直下流の5.5k付近～7.0k付近で堤防の亀裂等の大規模被災が発生した。
- ・那珂川左岸7.0k～8.75kにはドレーンが施工されている。
- ・近接しており、堤体構造もほぼ同様であるが、ドレーン施工箇所は本地震による被災がなかった。
- ・引き続き、浸透対策工の堤防変形抑制効果の評価検討を行い、効果的・効率的な耐震対策に資する。

○東北太平洋沖地震による被害状況

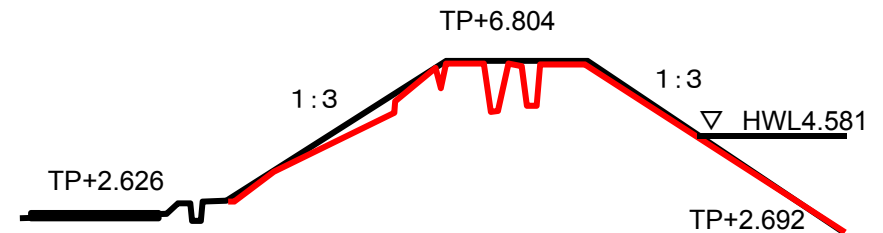
○被災断面：堤防法面亀裂（亀裂：幅100cm、深さ100cm）
