## 参考資料

## 1. 東日本大震災における堤防被災の特徴

## 2. 想定される被災の原因

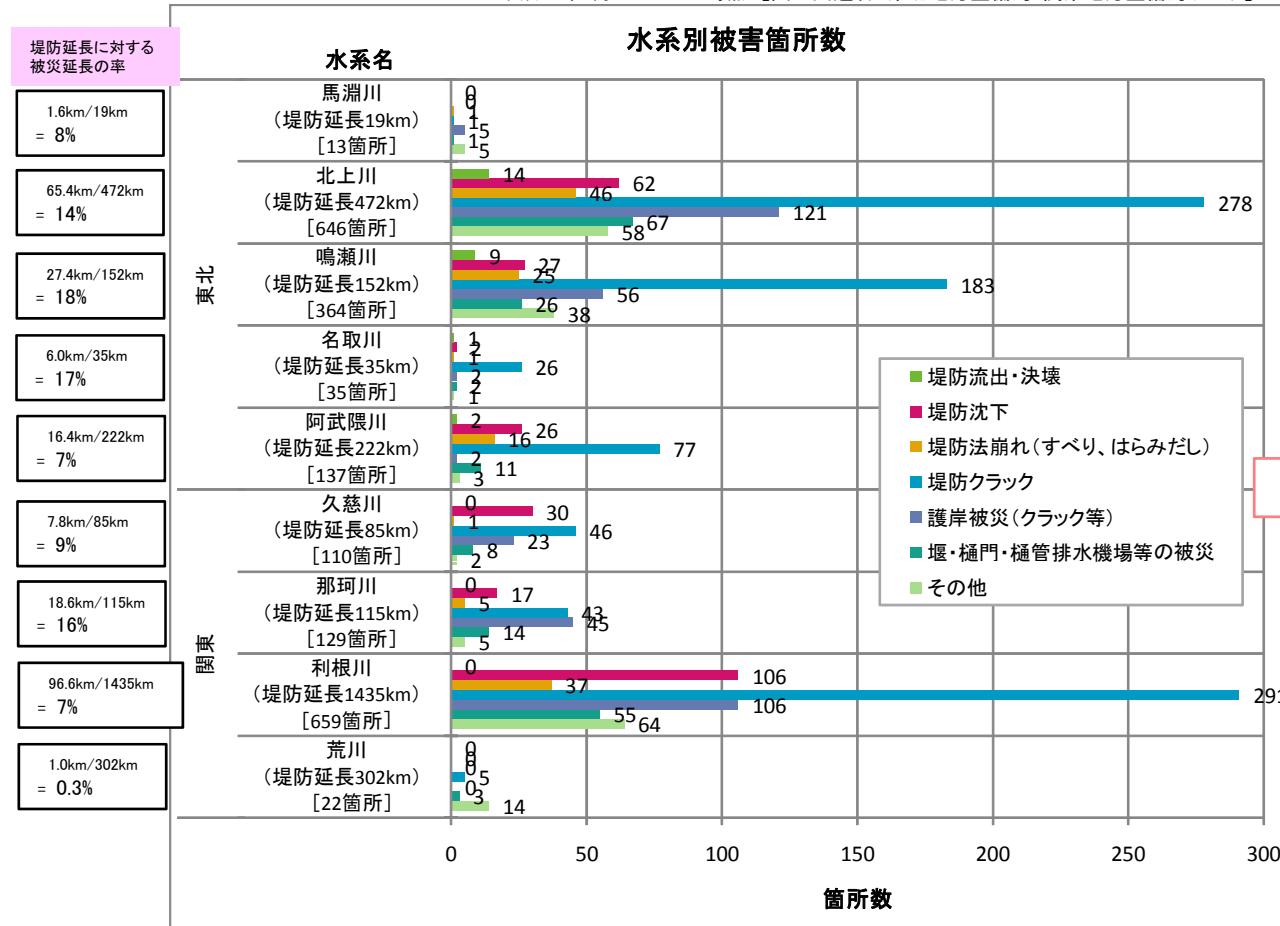
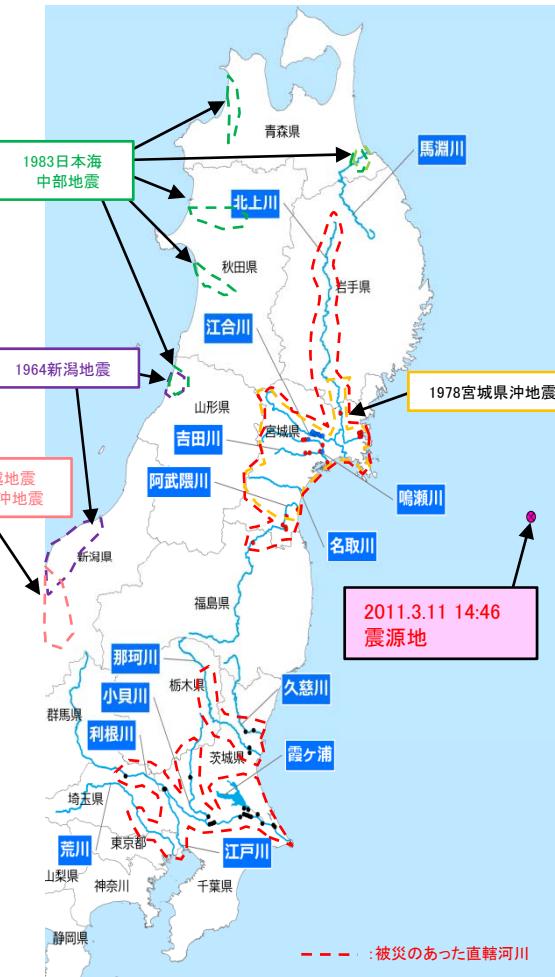
過去の地震に比べ、広域(東北～関東各地)にわたり被害が発生した。

- ・東北の馬淵川、北上川から、関東の江戸川、荒川に至る広域で、堤防沈下や堤防法崩れなど被害が発生している。
  - ・上記の堤防被災の内、緊急復旧工事を要する大規模被災は53箇所(関東地整24箇所、東北地整29箇所)。
  - ・過去の地震と比較しても、広域にわたり多数の被害が発生した。

■被害箇所総数:2,115箇所

※ 分類の内、「その他」に該当する内容は、主に高水敷のクラックや噴砂などである。

※ 堤防流出・決壊は、津波による被害である。

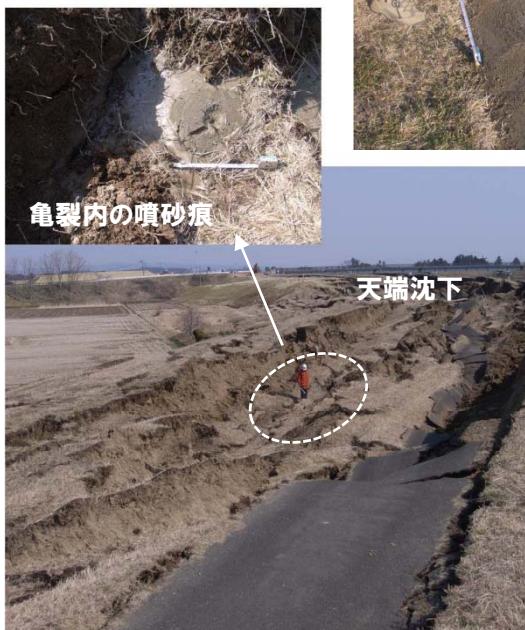
亀裂内とのり尻に噴砂痕  
(江合川 右岸30.2k地点)

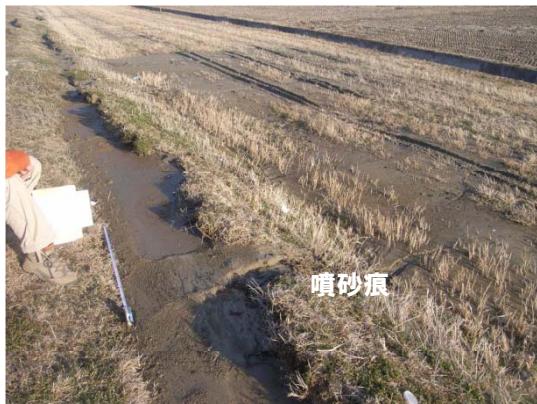
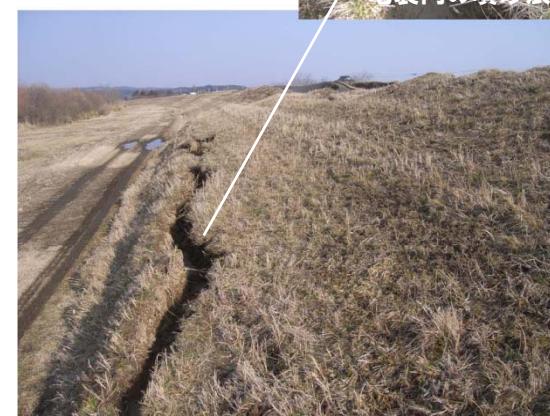
天端沈下 — 亀裂内の噴砂痕  
(鳴瀬川 左岸30.0k~30.5k+37)

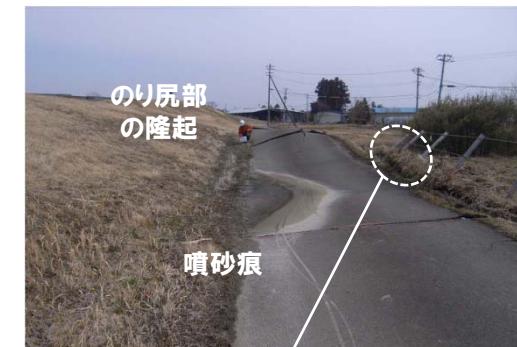
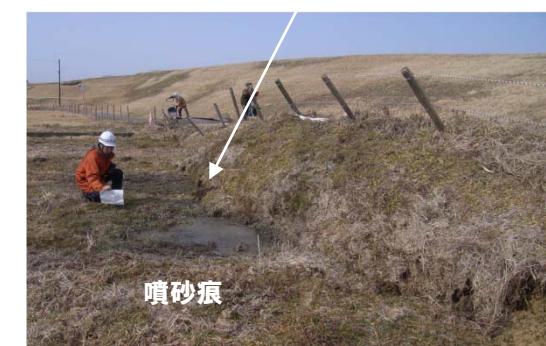
亀裂内の噴砂痕  
(江合川 左岸14.0k+43~14.6k+43)

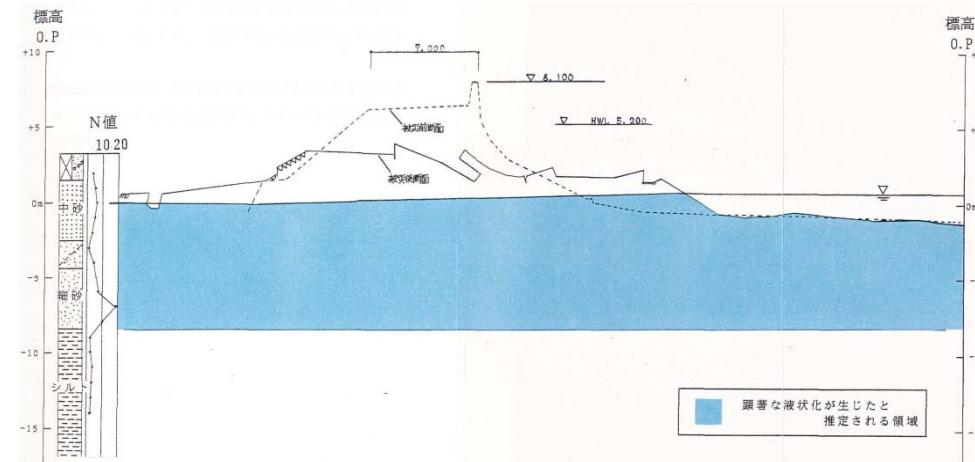
西島地区(淀川左岸1.4km)

- ・基礎地盤の液状化による堤防被災の代表の事例として、兵庫県南部地震の淀川堤防被災の事例がある。
- ・基礎地盤に表層に堆積する砂質土層の液状化により堤体が変形し、特殊堤構造のパラペット及び川表側のコンクリート法覆工が川表側へ大きく滑り出すとともに、川表には多数の噴砂痕跡が確認された。
- ・今回の地震では、小貝川左岸 35.0k-80m～35.0k+20m（茨城県つくば市上郷地先）等において、基礎地盤液状化が原因と考えられる堤防被災が発生した。

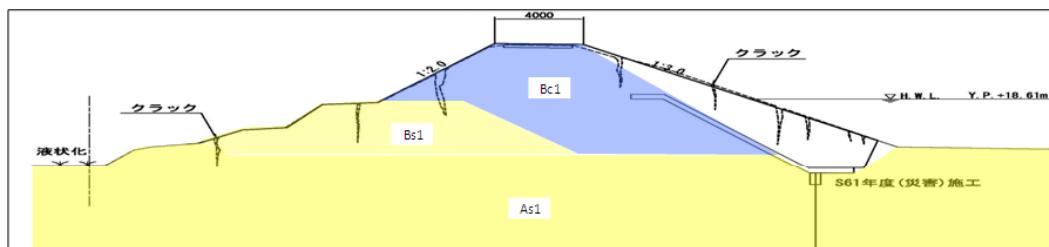
- ・堤内地に噴砂あり。
- ・堤体沈下は10cm、クラックの深さは1m程度。
- ・被災箇所の堤体は粘性土。基礎地盤は5～7mの砂質土層が存在。

堤体土質構造は、左岸35.4kの詳細点検の  
ボーリング結果を用いている。

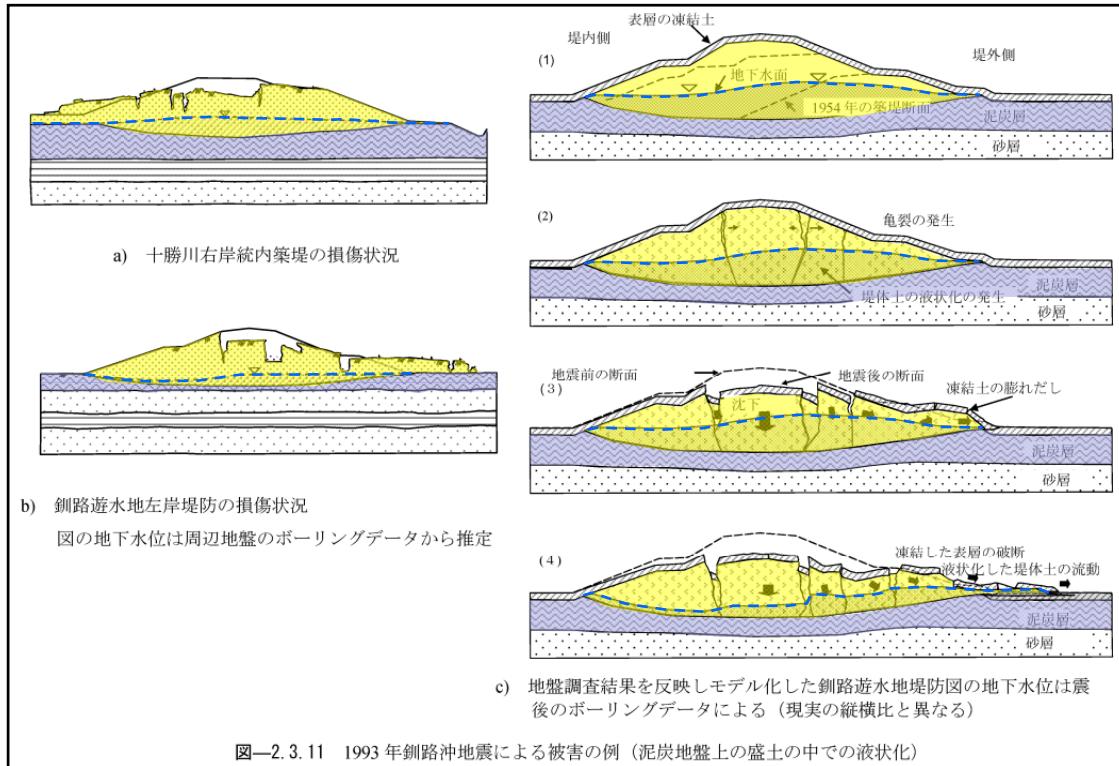
図1 過去の地震(1993年釧路沖地震)における堤体の部分液状化のメカニズム  
出典)「北海道地震被害実態調査研究会報告書」 1995 北海道開発局

- 今回の堤体の部分液状化に類似した事例として、1993年釧路沖地震による釧路川遊水池堤防等の事例がある。
- 透水性が悪く軟弱な泥炭層の基礎地盤上に、砂質土で築堤された堤防であり、今回の被災事例と同様凹状に堤体土がめり込み、地下水位が高い状態にあったため、堤体の部分液状化を生じ被災した。

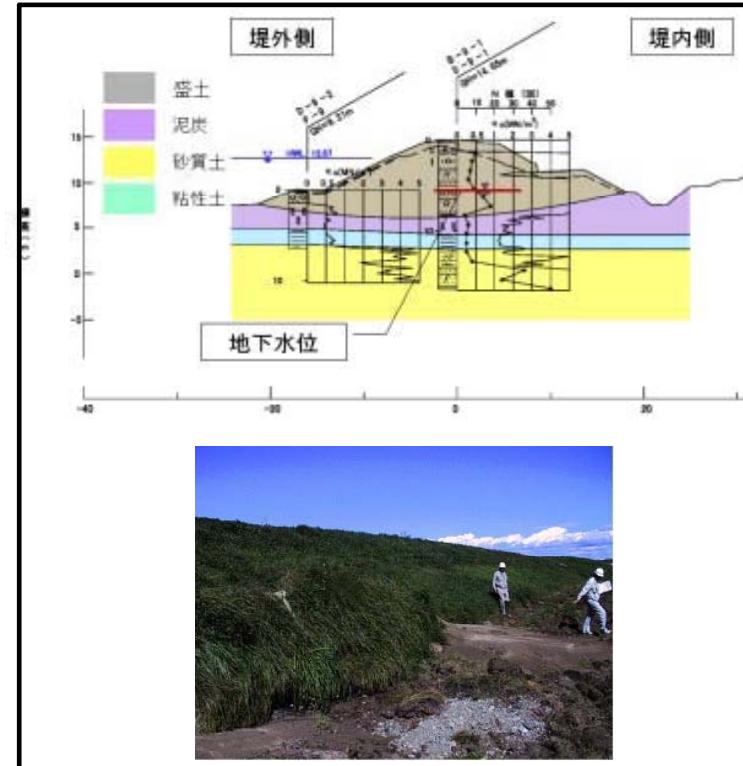
図2 1993年釧路沖地震における牛首別川右岸築堤の被災  
出典)「河川の被害」 北海道開発土木研究所

厚さ5m程度の泥炭が地表面に分布し、その上に堤体がある箇所において、崩土の亀裂から土砂が噴出。

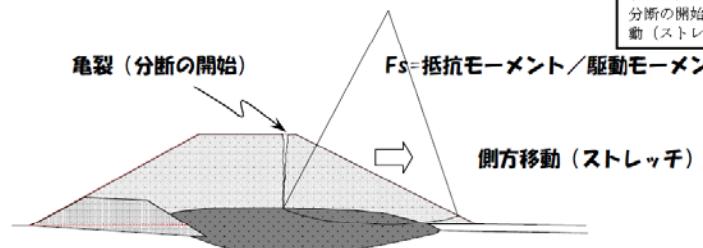
c) 閉封飽和域での液状化の発生に伴う亀裂の発生

閉封飽和域の土が緩い砂の場合には、地震動により間隙水圧が上昇し、強度低下すれば、 $F_s < 1$  となり、亀裂が発生（堤体分断の開始）し始め、法面部は側方へ移動（ストレッチ）。

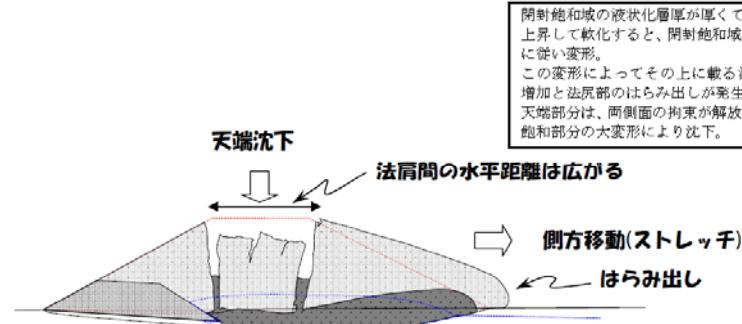
d) 閉封飽和域の間隙水圧上昇に伴う変形の拡大

閉封飽和域の液状化層厚が厚く、さらに間隙水圧が上昇して軟化すると、閉封飽和域は境界応力の大きさに従い変形。  
この変形によってその上に載る法面部の側方移動の増加と法尻部のはらみ出しが発生。  
天端部分は、両側面の拘束が解放された状態で底部の飽和部分の大変形により沈下。

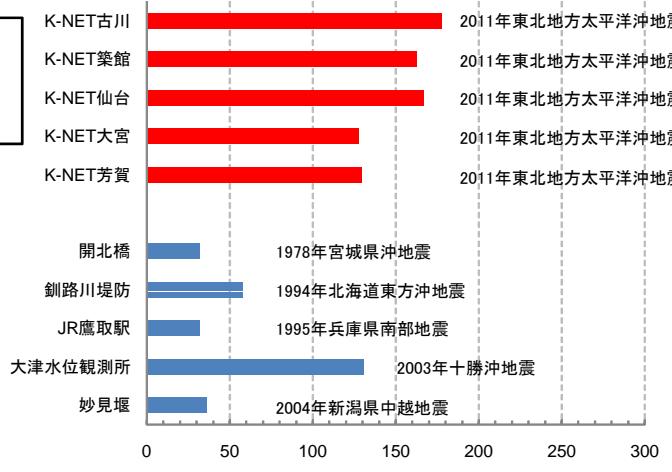
・今回の地震のように、継続時間の長い地震ほどせん断強度が低下し、液状化しやすい。

\* 50gal以上の加速度を記録した時間と定義
