## 効果的、効率的な耐震対策手法(工法)

## 東日本大震災における堤防被災の特徴

# 1. 災害復旧箇所（地盤改良箇所）における耐震効果 —鳴瀬川の場合—

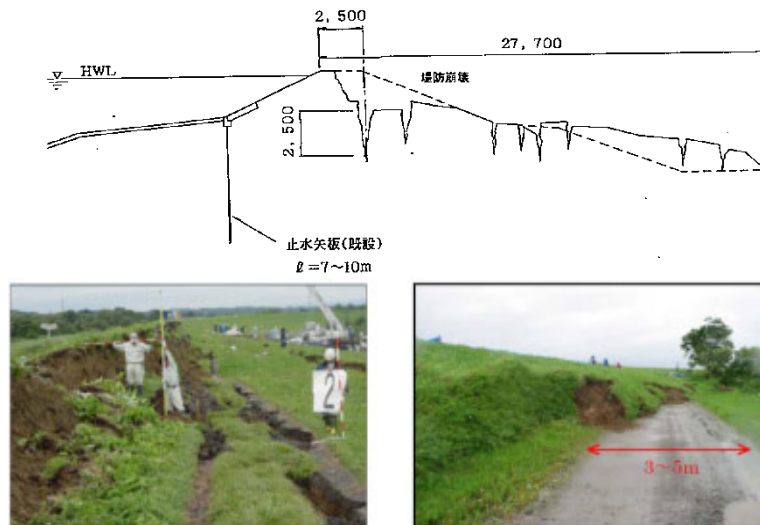
## ○H15宮城県北部地震による被害状況

H15地震後の被災状況(天端沈下・亀裂) H15地震後の被災状況(川裏法尻の水平変位)

対策概要  
基礎改良: 浅層地盤改良  
堤体改良: 配合量30kg/m<sup>3</sup>  
表法尻ドレーン(2段)

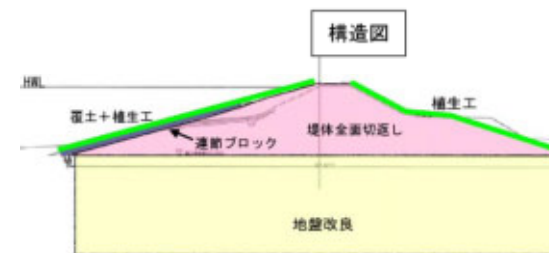
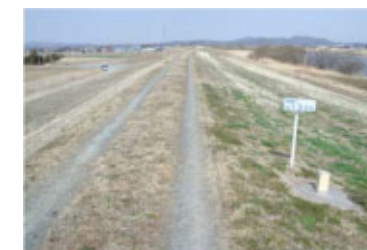
## ○今回の地震による同箇所の状況

今回の地震後の状況(対策工部に変状なし)

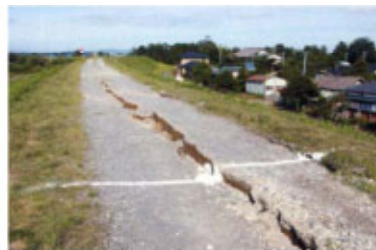
H15地震後の被災状況(天端縦断亀)

対策概要  
基礎改良: 浅層地盤改良  
堤体改良: 配合量30kg/m<sup>3</sup>  
裏法尻ドレーン(2段)

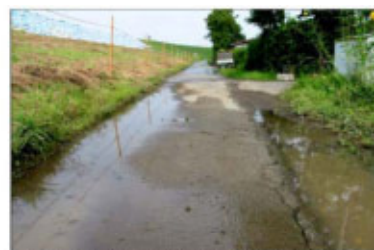
H15地震後の被災状況(川裏尻からの染出)

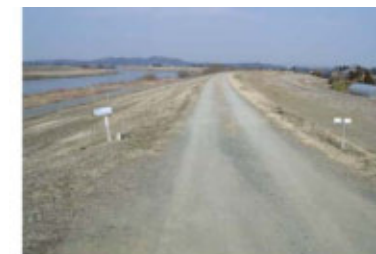
### ○今回の地震による同箇所の状況

今回の地震後の状況(対策工部に変状なし)

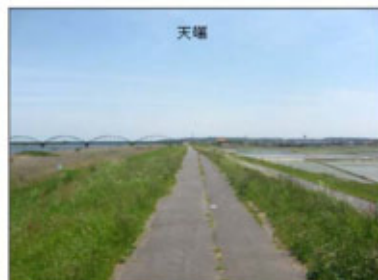
○状況写真

・利根川右岸27.0k+80m~27.0k+150mの被災形態は、堤防が天端から表のりに向け3m陥没。(右) 一方、直上流の27.75k~51m~28.0k-1mは、耐震対策(レベル1)としてグラベルドレーン(直径500mm、深さ8.5m、1mピッチ)がのり尻付近に施工されており、今回地震による大規模な被災は発生していない。(左)。

被災なし

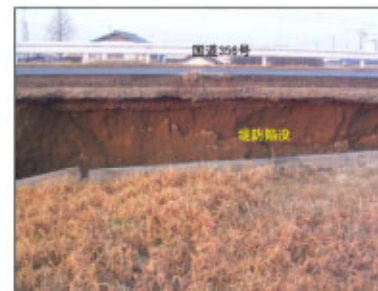
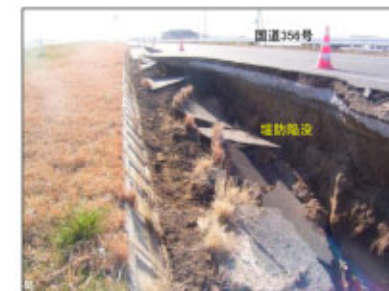
○状況写真

②大規模被災箇所:利根川右岸27.0k+80m~27.0k+150m

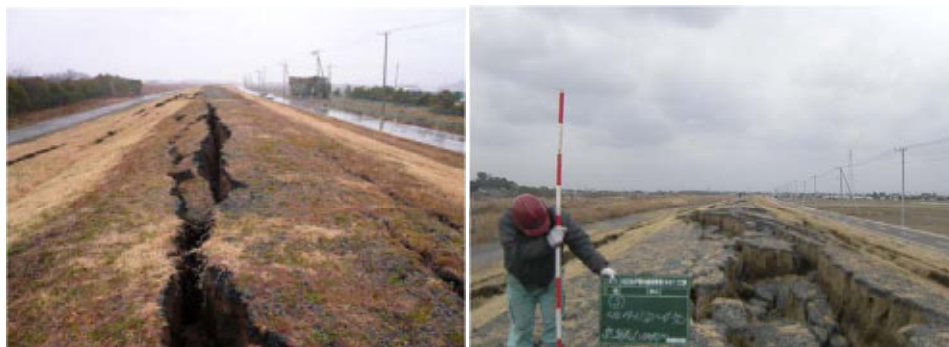
### ○東北地方太平洋沖地震による被害状況

- ・今回の地震にて、ドレーン施工区間直下流の5.5k付近～7.0k付近で堤防の亀裂等の大規模被災が発生した。
- ・那珂川左岸7.0k～8.75kにはドレーンが施工されている。
- ・近接しており、堤体構造もほぼ同様であるが、ドレーン施工箇所は本地震による被災がなかった。

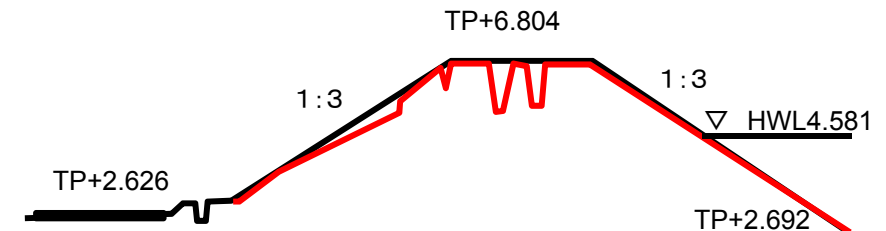
### ○被災断面：堤防法面亀裂（亀裂：幅100cm、深さ100cm）

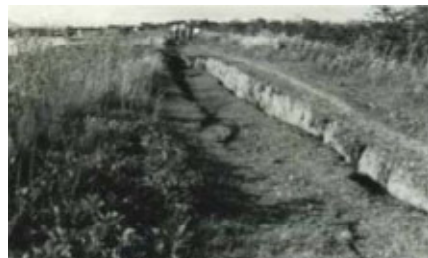
真野代:写真①(堤防天端)

S39年被災により原型復旧。平成の初めに断面拡大。H16年、H19年被災なし。
