**東日本大震災を踏まえた  
今後の河川堤防の耐震対策の進め方について  
報告書（案）**

**平成 23 年 9 月  
河川堤防耐震対策緊急検討委員会**

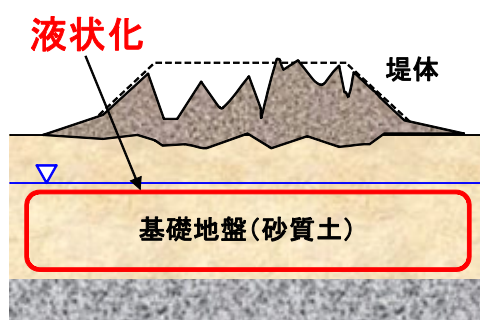
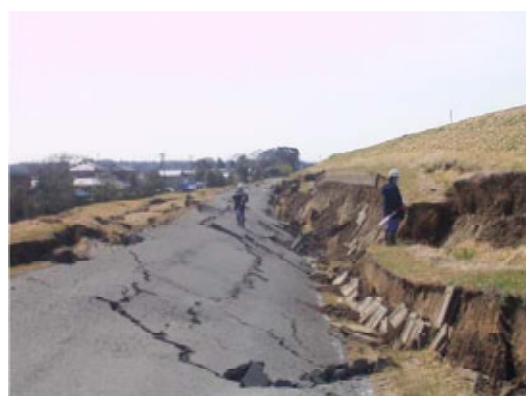
利根川下流（右）71k 付近  
（千葉県印旛郡栄町）  
※堤体も液状化している可能性

- 被災した堤防（土堤）の沈下量が 3m を超える箇所もあり、このような大規模な変形（沈下、のり崩れ、亀裂等）の原因は液状化であった。従来から被害の形態として想定されていた基礎地盤の液状化を原因とするものが多数発生した他、これまで地震による堤防の被災として主眼が置かれていなかった堤体の液状化による被災が多数発生した（図-8、図-9）。

図-8 基礎地盤の液状化と推定される堤防の主な被災

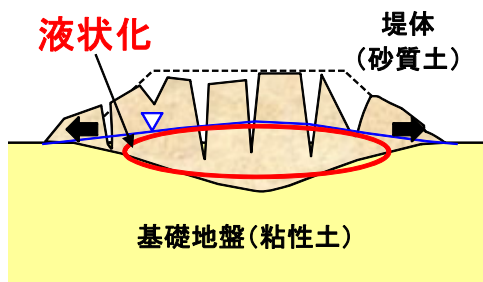
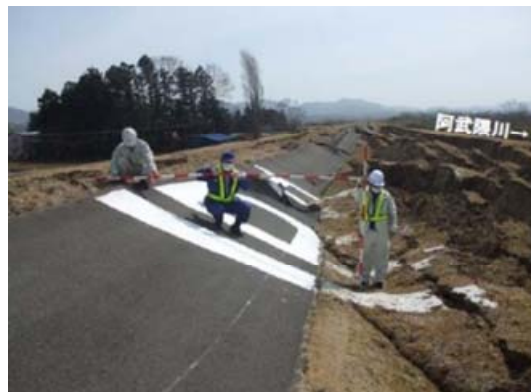
阿武隈川下流（右）31k 付近  
（宮城県角田市）

図-9 堤体の液状化と推定される堤防の主な被災

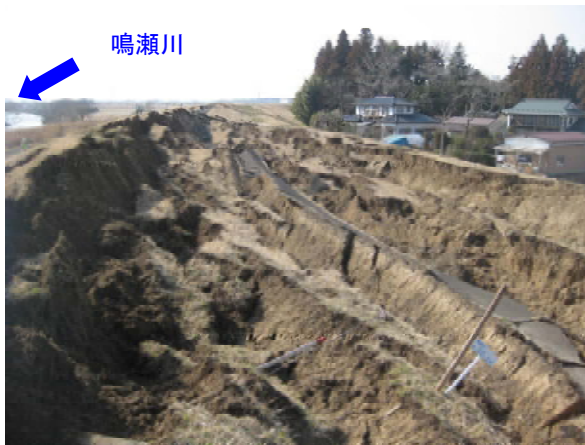
写真① 表のり面は幾重にも縦断亀裂が発生するとともにはらみ出しが見られる

図-12 堤体の液状化と推定される堤防の被災状況  
(鳴瀬川 左岸 30.0k~30.5k+37m (下中ノ目上流地区))

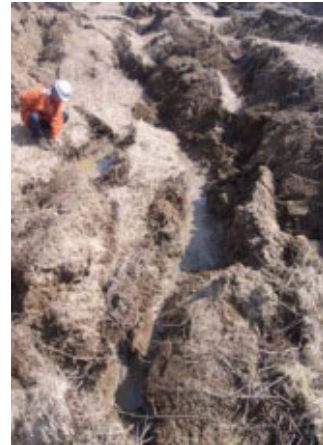
写真② 亀裂内は水がたまり、高含水の砂質土が充填されている

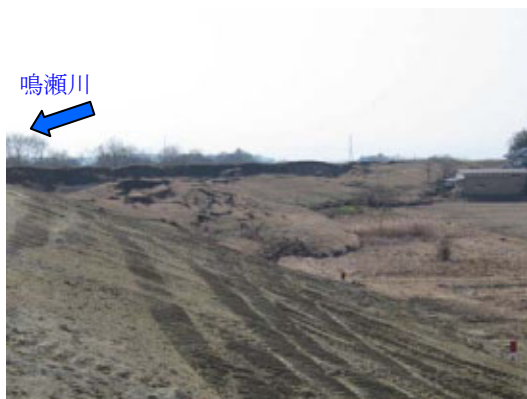
写真③ 裏のり面のはらみ出しが見られる

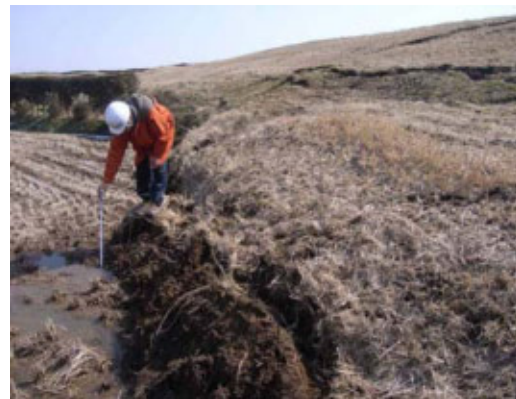
写真④ 裏のり尻のはらみ出し状況  
末端部ではらみ出しが見られる

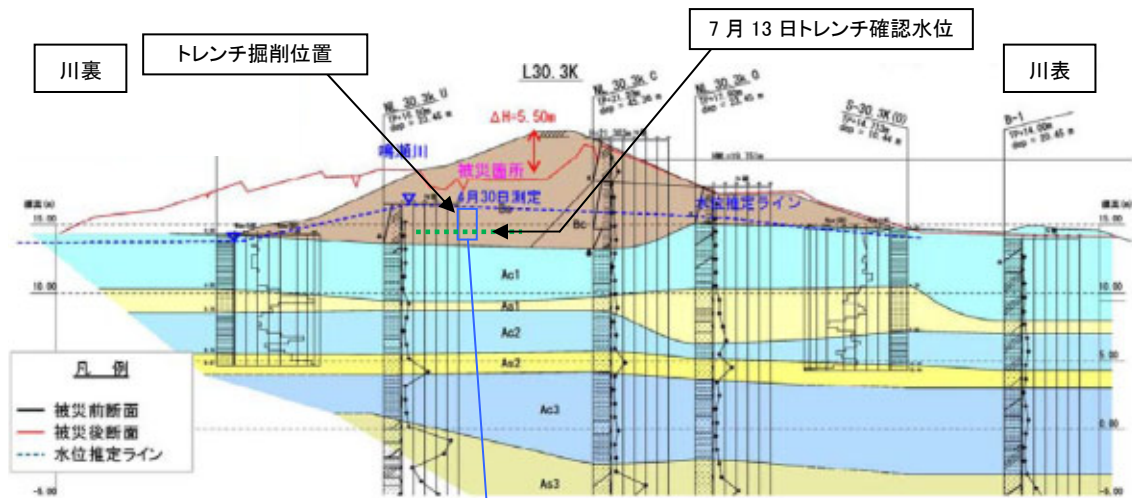
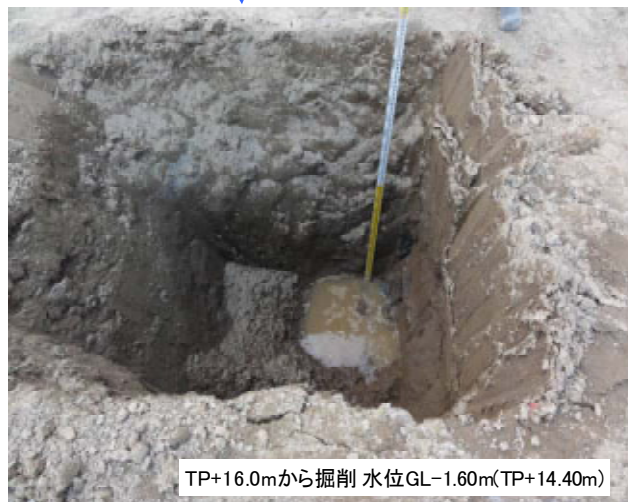
図-13 堤体の液状化による被災と推定される堤防の堤体内水位  
 (鳴瀬川 左岸 30.0k~30.5k+37m (下中ノ目上流地区))

※図中の青破線は被災後(4/30)のボーリング坑内水位より推定した堤体内水位、緑破線は被災後(7/13)にトレンチ掘削を行って確認した堤体内水位であり、4/30 以前 1 ヶ月間の累加雨量は 76mm、7/13 以前 1 ヶ月間の累加雨量は 131mm である。  
 ※圧密沈下によって基礎地盤にめり込むように沈下した堤体下部に水位が確認できる。

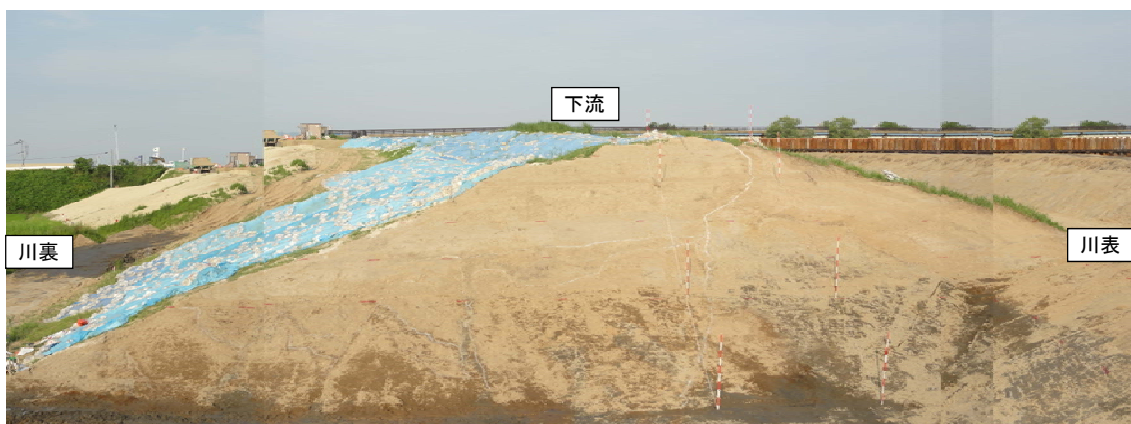
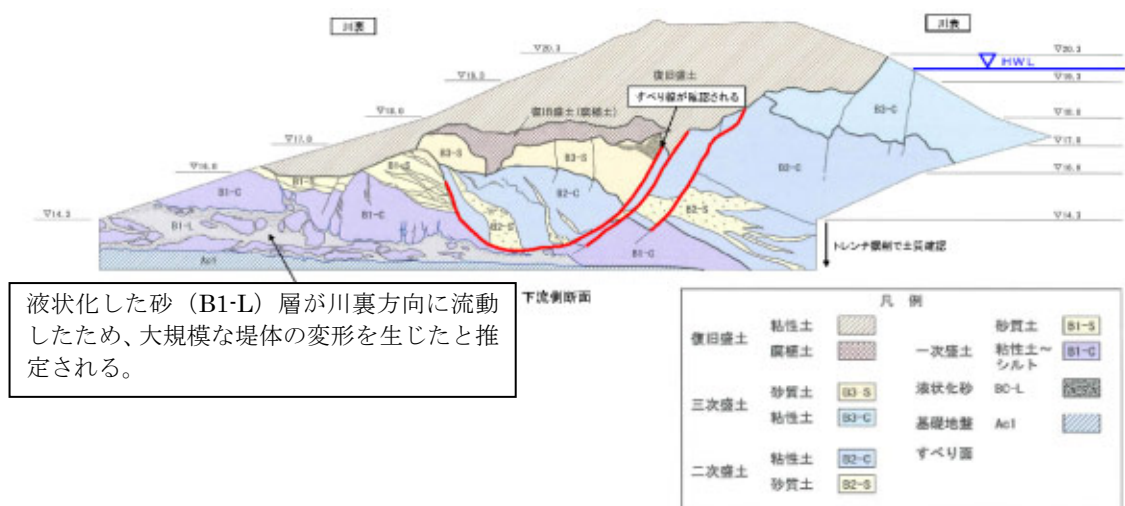
図-14 堤体の液状化による被災と推定される堤防の開削調査状況  
（鳴瀬川 左岸 30.0k～30.5k+37m（下中ノ目上流地区））

※ボーリング坑内水位や、トレンチ掘削により確認された堤体内水位より下に位置していた堤体下部の砂層（B1-L）が液状化して裏のり尻付近まで流出しており、また、その上方の堤体土がいくつかの土塊に寸断されている様子が確認できる。

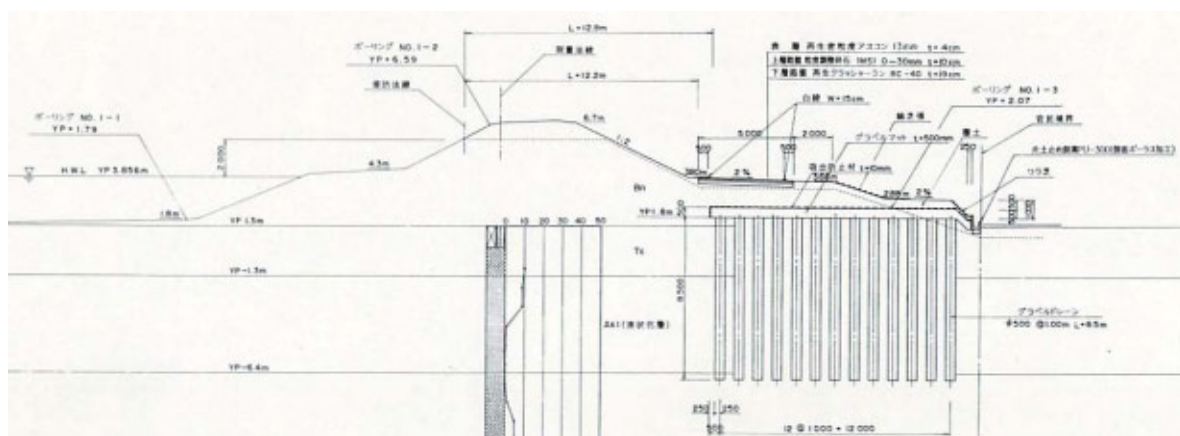
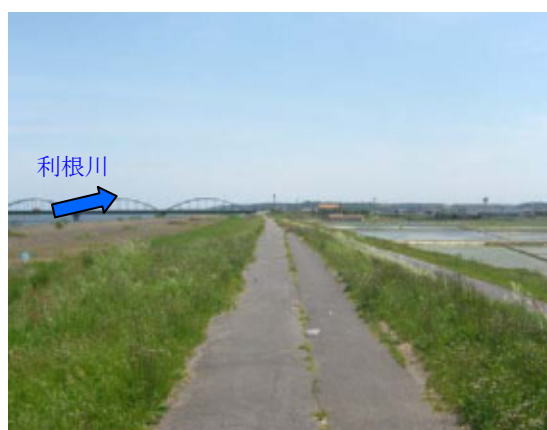
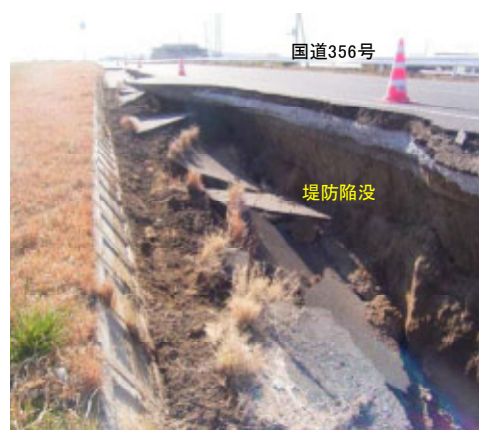
図-22 レベル1地震動に対する対策施工箇所における耐震効果の例  
(利根川 右岸 27.75k-51m~28.0k-1m (小見川地区))

- レベル1地震動に対する安全性が不足していると判断され、これまでに基礎地盤の液状化による沈下・変形に対する対策工が施工された堤防では、今次の地震において、大規模な変状は確認されていない。一方、レベル1地震動に対する安全性が不足していると判断されたにもかかわらず対策が未施工であった堤防では、大規模な被災を生じている例も見られた。このことより、これまでに施工された対策工は、今次の地震において一定の効果を発揮したものと推測される（図-21、図-22）。

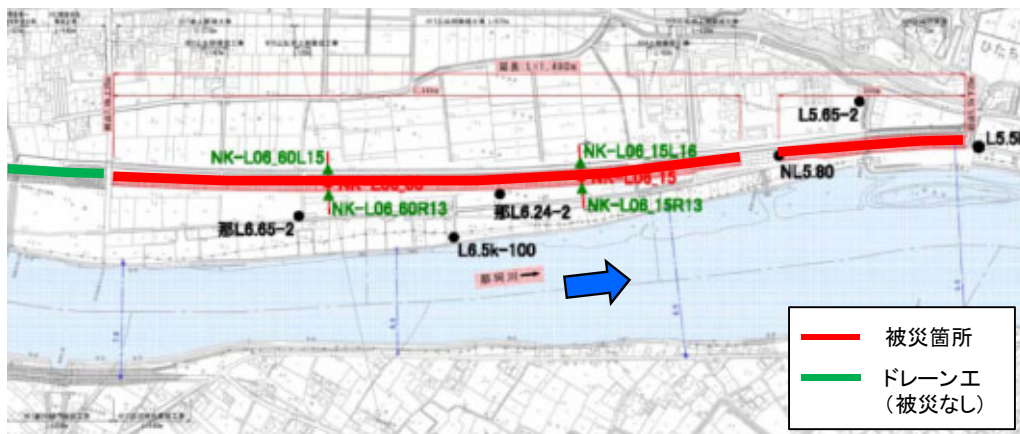
図-23 ドレーン工施工箇所における堤体変形抑制の例  
（那珂川左岸 7.0k～8.75k）

※那珂川左岸 7.0k～8.75k ではドレーン工が施工されており、今次の地震では被災が無かったが、下流側に隣接する左岸 5.5k+20m～7.0k+25m では、無対策であり、堤防の亀裂等の大規模被災が発生した。
