# 報告書(案) 補足資料

1. レベル1耐震対策箇所における耐震効果(L1未対策区間の被災状況)
2. レベル1耐震対策箇所における耐震効果(対策事例)
3. ドレーン工施工箇所における被災状況の評価
4. ドレーン工による耐震効果の確認(既往実験例)
5. 止水矢板施工箇所における耐震効果発現事例
6. 止水矢板による耐震効果の試算
7. 河川堤防の耐震対策の優先度の考え方について(素案)

# 1. レベル1耐震対策箇所における耐震効果（L1未対策区間の被災状況）

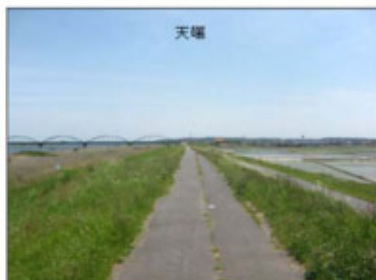
①無被災(L1耐震対策)箇所:利根川右岸27.75k~51m~28.0k-1m

・利根川右岸27.0k+80m~27.0k+150mの被災形態は、堤防が天端から表のりに向け3m陥没。(右) 一方、直上流の27.75k~51m~28.0k-1mは、耐震対策(レベル1)としてグラベルドレーン(直径500mm、深さ8.5m、1mピッチ)がのり尻付近に施工されており、今回地震による大規模な被災は発生していない。(左)。

被災なし

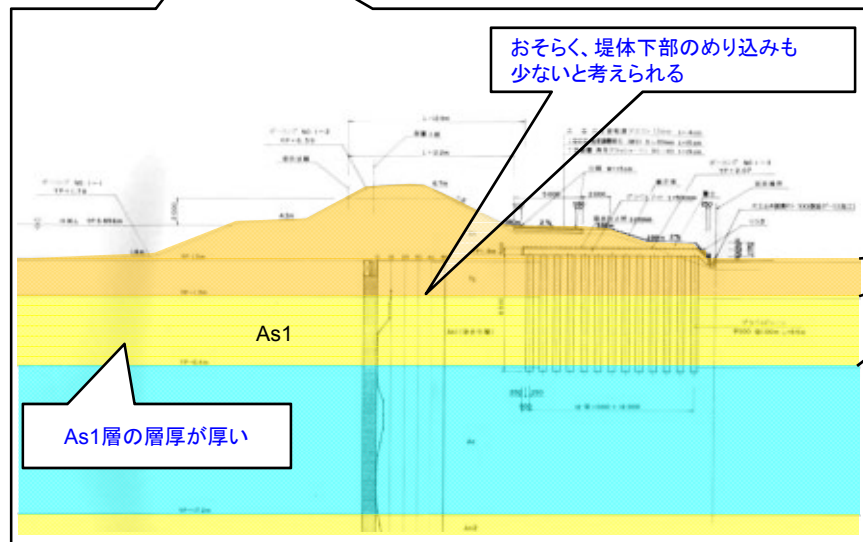
L1耐震対策標準断面

- ・27k付近の被災断面に対し、27.75k～28k付近のグラベルドレーンが施されている断面では、堤体直下の液状化層（As1層等）の層厚が厚いことが確認されている。
- ・27.75k～28k付近のグラベルドレーンが施工されていなければ、この区間は基礎地盤の液状化による堤防被災が生じたと推定される。

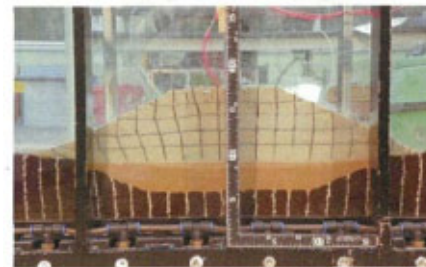
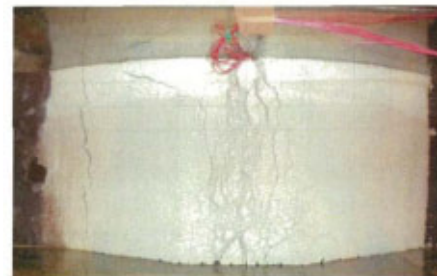
写真-3 ケース2の加振後の状況

無対策に対して、対策(ケース3~5)した堤体は沈下率が30~40%程度まで低減している。なお、各対策工間で沈下抑制効果の顕著な違いは認められない。

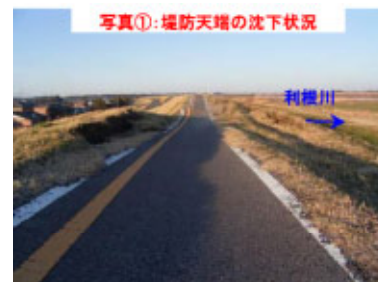
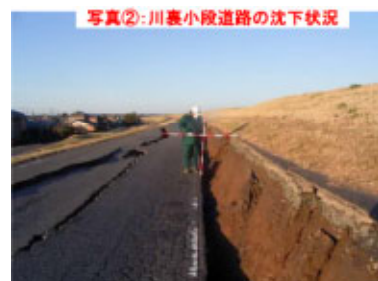
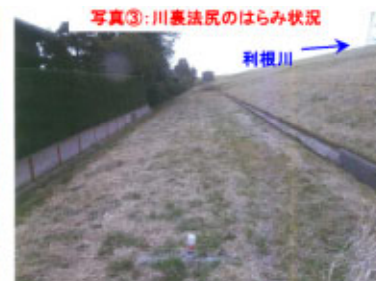
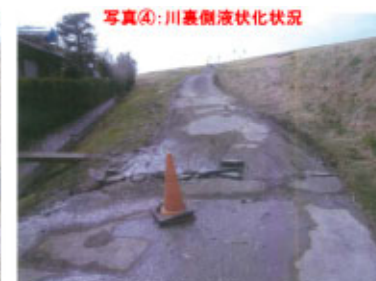
### 【事例1】利根川右岸70k付近(中谷地区)

- ・関東地方整備局管内の止水矢板施工箇所において、今次の地震による被災を受けた場所に関する被災程度を個々に確認した。
- ・止水矢板施工箇所で被災を受けている箇所では、止水矢板が施工されている法面側において大きな変状が少なく(亀裂等の軽微な被災は確認されている)、施工箇所と反対側の、矢板の無い法面では沈下などの大きな変状が生じている。

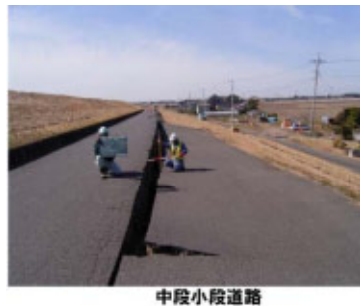
中段小段道路

川裏小段や法面で陥没等の被災があったが、川表では被災がなかった。

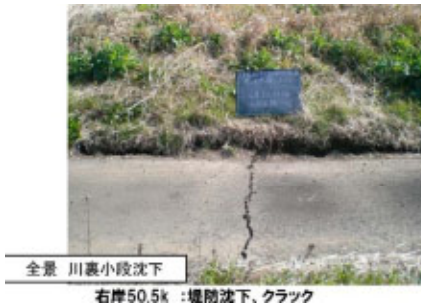
全景 川裏小段沈下  
右岸50.5k : 堤防沈下、クラック

川裏小段で沈下や亀裂等の被災があったが、川表では被災がなかった。

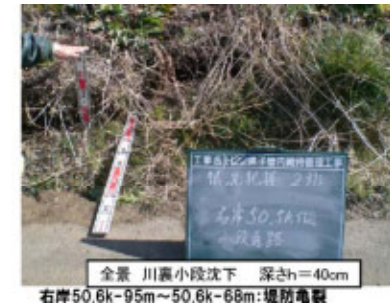
全景 川裏小段沈下 深さh=40cm  
右岸50.6k-95m~50.6k-68m:堤防亀裂

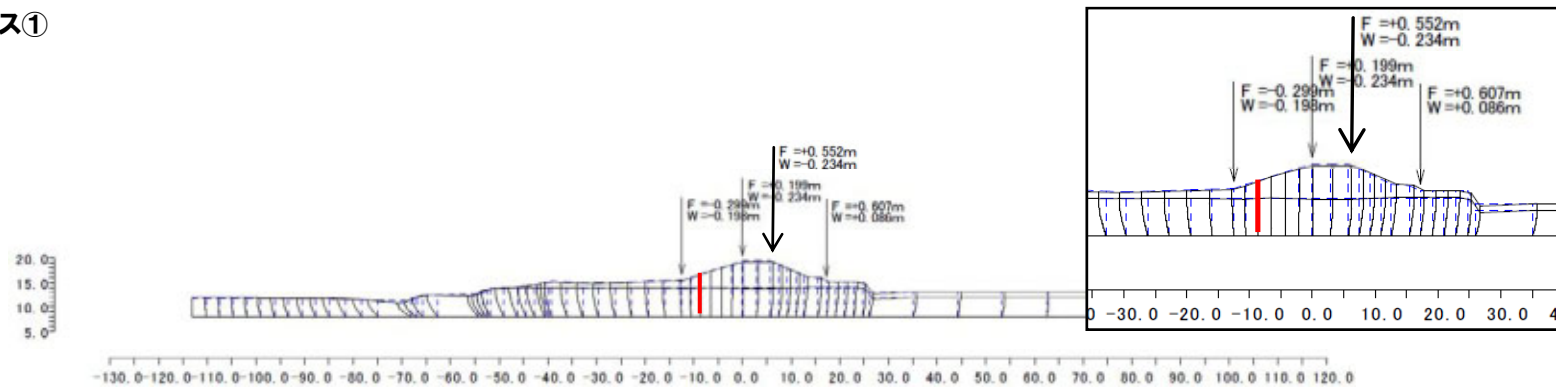
#### ケース①

| 解析ケース | 天端沈下量<br>(m) | 側方変位量(m) | | | |
|---|---|---|---|---|---|
| ①地震により被災を受けた断面(既設矢板あり) | 0.23 | -0.30 | 0.20 | 0.55 | 0.61 |

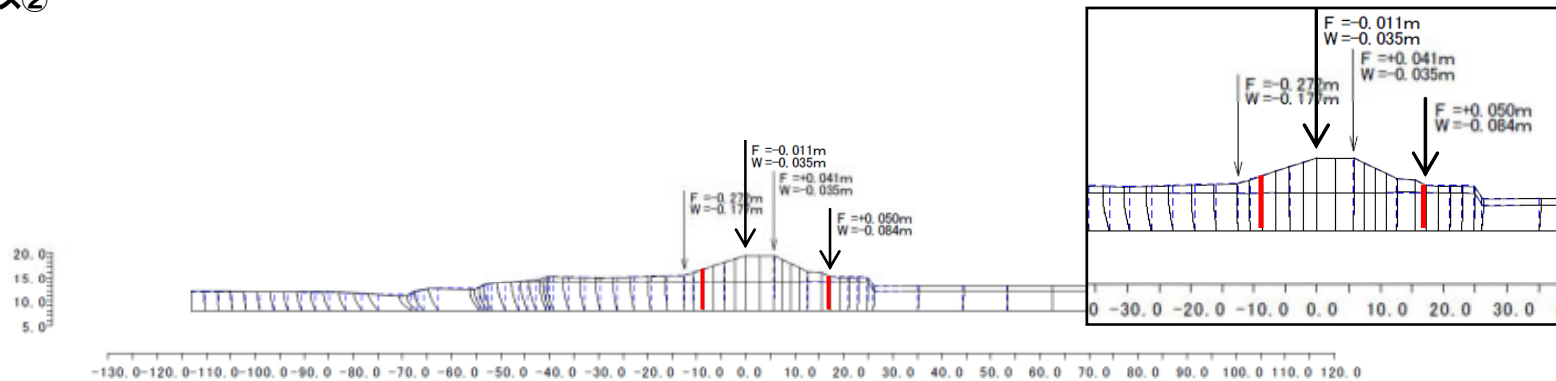
#### ケース②

| 解析ケース | 天端沈下量<br>(m) | 側方変位量(m) | | | |
|---|---|---|---|---|---|
| ②対策後(既設矢板+対策矢板) | 0.04 | -0.27 | -0.01 | 0.04 | 0.05 |

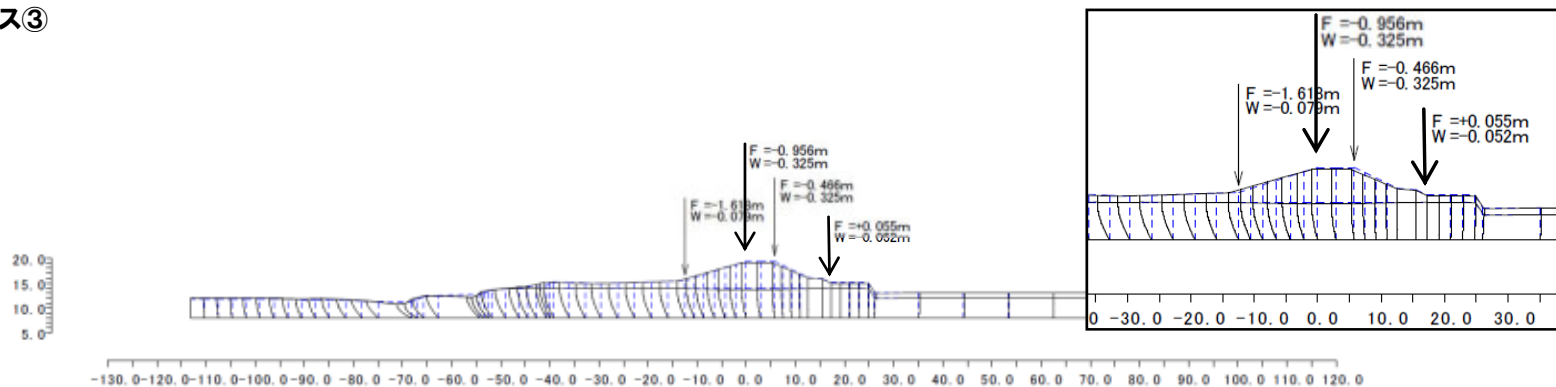
#### ケース③

| 解析ケース | 天端沈下量<br>(m) | 側方変位量(m) | | | |
|---|---|---|---|---|---|
| ③既設漏水矢板が無かった場合の断面 | 0.33 | -1.62 | -0.96 | -0.47 | 0.05 |
