**東日本大震災を踏まえた
今後の河川堤防の耐震対策の進め方について
報告書**

平成 23 年 9 月

河川堤防耐震対策緊急検討委員会

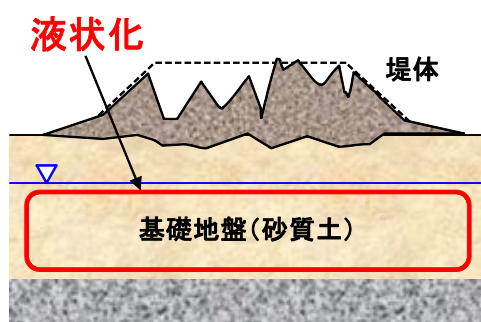
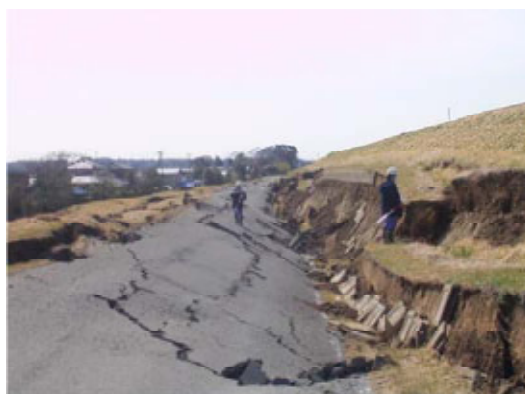
利根川下流（右）71k 付近
（千葉県印旛郡栄町）
※堤体も液状化している可能性

- 被災した堤防（土堤）の沈下量が 3m を超える箇所もあり、このような大規模な変形（沈下、のり崩れ、亀裂等）の原因は液状化であった。従来から被害の形態として想定されていた基礎地盤の液状化を原因とするものが多数発生した他、これまで地震による堤防の被災として主眼が置かれていなかった堤体の液状化による被災が多数発生した（図-8、図-9）。

図-8 基礎地盤の液状化と推定される堤防の主な被災

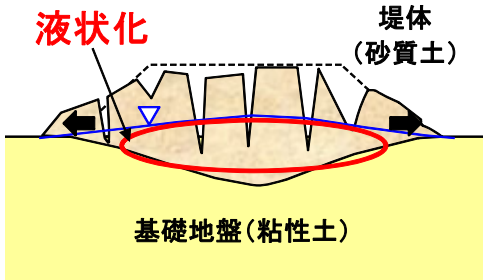
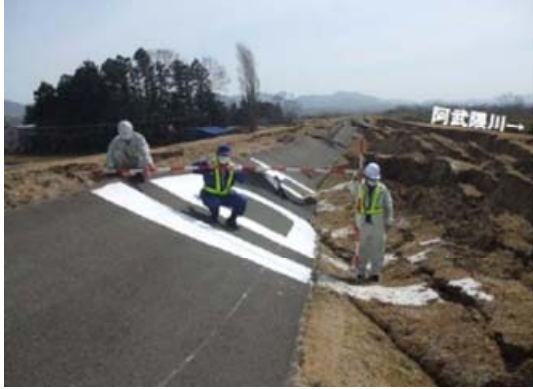
阿武隈川下流 (右) 31k 付近
(宮城県角田市)

図-9 堤体の液状化と推定される堤防の主な被災

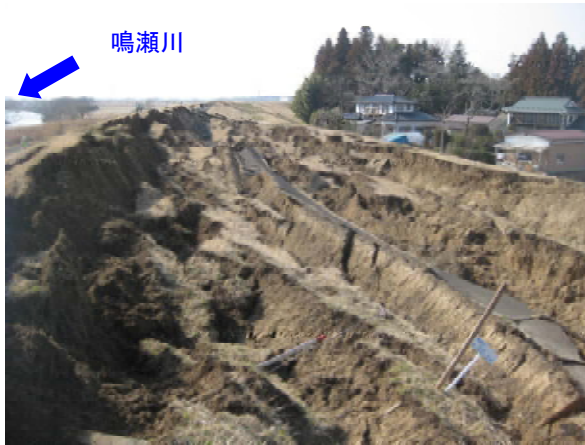
写真① 表のり面は幾重にも縦断亀裂が発生するとともにはらみ出しが見られる

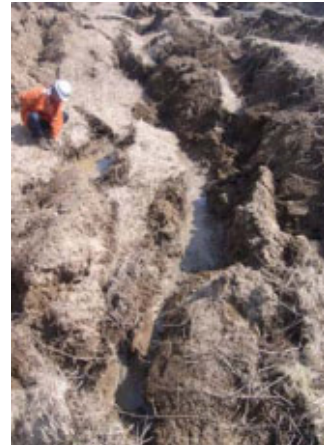
写真② 亀裂内は水がたまり、高含水の砂質土が充填されている

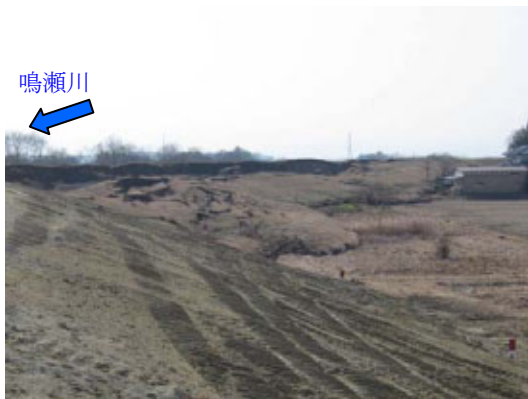
写真③ 裏のり面のはらみ出しが見られる

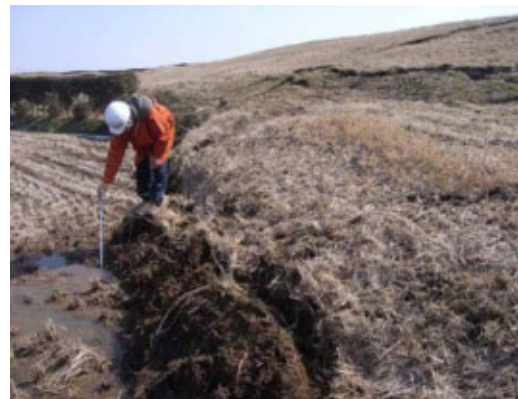
写真④ 裏のり尻のはらみ出し状況
末端部ではらみ出しが見られる

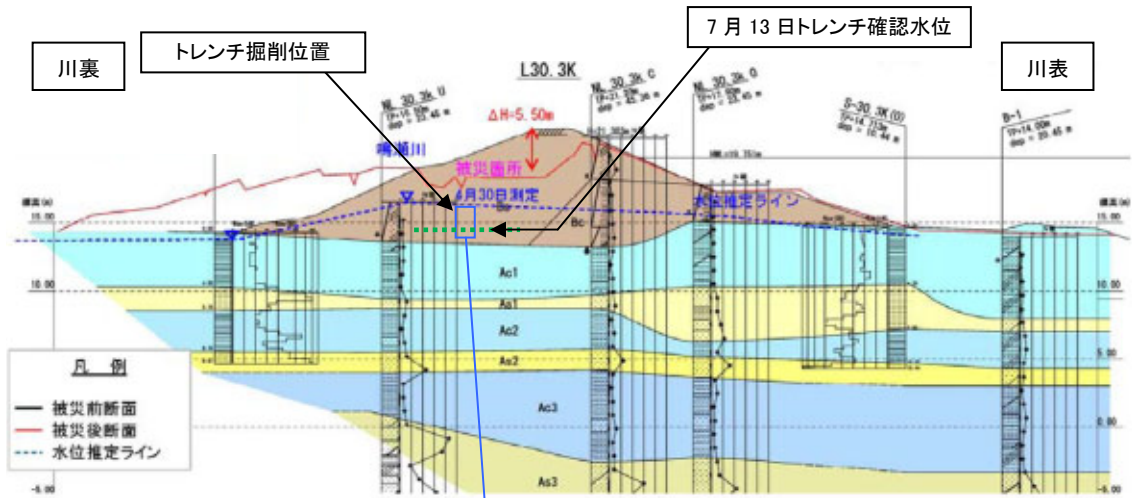
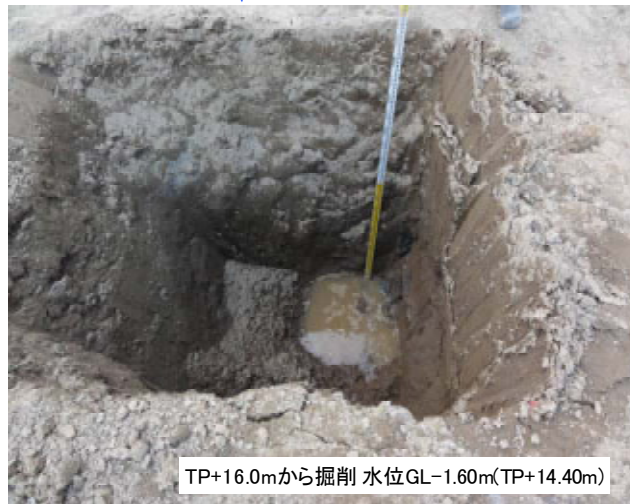
図-13 堤体の液状化による被災と推定される堤防の堤体内水位
 (鳴瀬川 左岸 30.0k~30.5k+37m (下中ノ目上流地区))

※図中の青破線は被災後(4/30)のボーリング坑内水位より推定した堤体内水位、緑破線は被災後(7/13)にトレンチ掘削を行って確認した堤体内水位であり、4/30 以前 1 ヶ月間の累加雨量は 76mm、7/13 以前 1 ヶ月間の累加雨量は 131mm である。
 ※圧密沈下によって基礎地盤にめり込むように沈下した堤体下部に水位が確認できる。

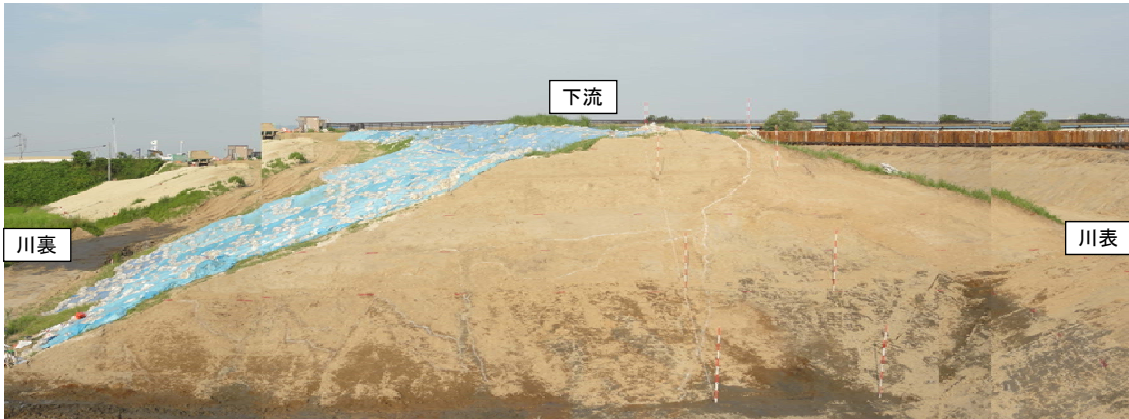
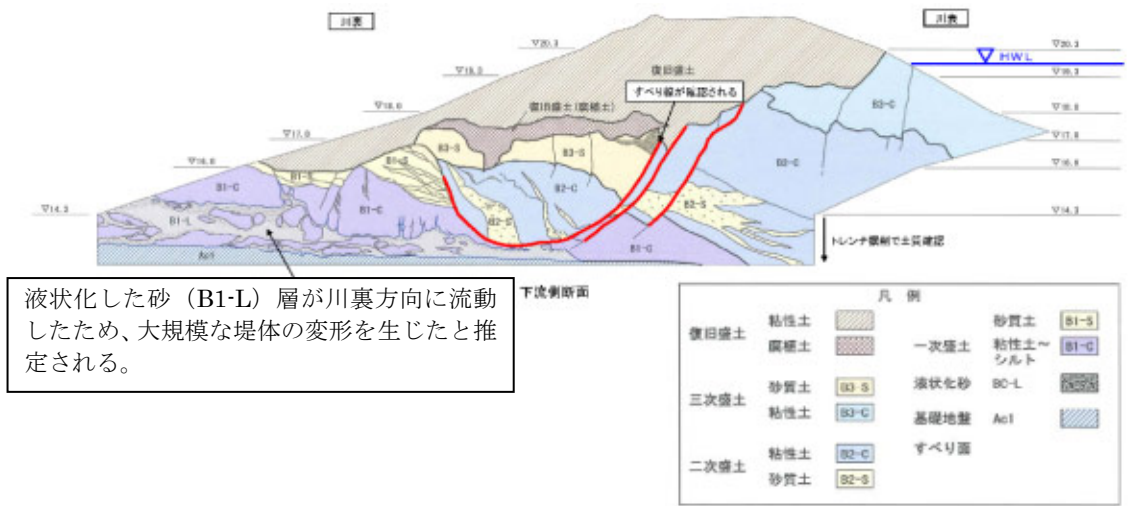
図-14 堤体の液状化による被災と推定される堤防の開削調査状況 (鳴瀬川 左岸 30.0k~30.5k+37m (下中ノ目上流地区))

※ボーリング坑内水位や、トレンチ掘削により確認された堤体内水位より下に位置していた堤体下部の砂層 (B1-L) が液状化して裏のり尻付近まで流出しており、また、その上方の堤体土がいくつかの土塊に寸断されている様子が確認できる。

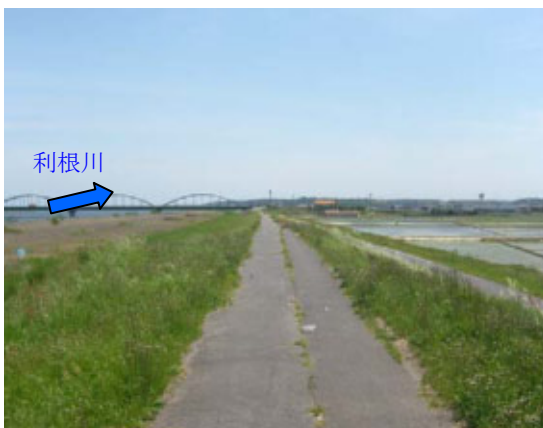
地震後の状況写真 (被災なし)

- レベル1地震動に対する安全性が不足していると判断され、これまでに基礎地盤の液状化による沈下・変形に対する対策工が施工された堤防では、今次の地震において、大規模な変状は確認されていない。一方、レベル1地震動に対する安全性が不足していると判断されたにもかかわらず対策が未施工であった堤防では、大規模な被災を生じている例も見られた。このことより、これまでに施工された対策工は、今次の地震において一定の効果を発揮したものと推測される（図-21、図-22）。

- このような事実を踏まえ、レベル2地震動に対する当面の基礎地盤の液状化による沈下・変形に対する対策工としては、これまでに施工されてきた実績のある対策工 (工法、規模) を当面の主要な手段とし、レベル2地震動に対する具体的な設計方法を確立し、対策を行っていく必要がある。

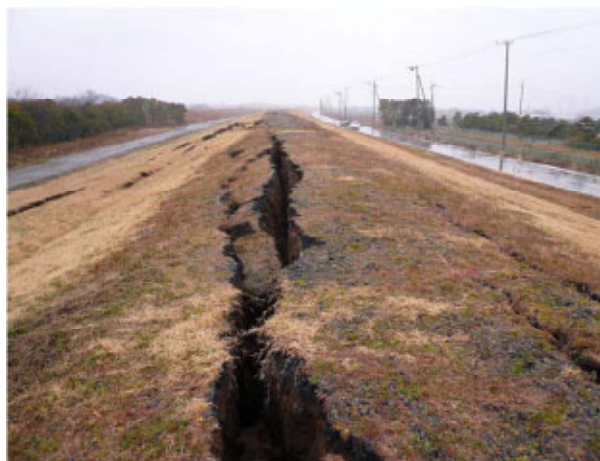
被災箇所の状況

※那珂川左岸 7.0k～8.75k ではドレーン工が施工されており、今後の地震では被災が無かったが、下流側に隣接する左岸 5.5k+20m～7.0k+25m では、無対策であり、堤防の亀裂等の大規模被災が発生した。

- 従って、既設堤防における堤体の液状化による沈下、変形に対しては、当面、「堤体内の水位を低下させる対策」等としてドレーン工が主な対策になると考える。

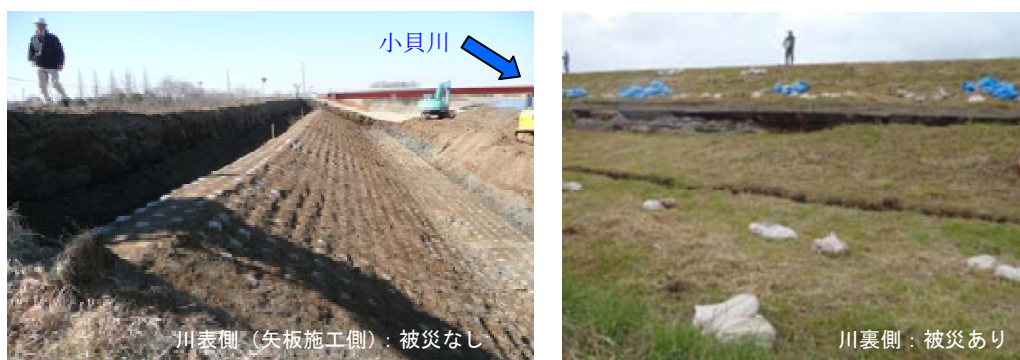
状況写真

※止水矢板が施工されている川表側では被災がないが、川裏側では亀裂や噴砂が確認されている。
