# **東北地方太平洋沖地震を踏まえた河口堰・水門等技術検討委員会**

## **第1回委員会資料**

### **津波の河川遡上と河口堰・水門等の被害状況**

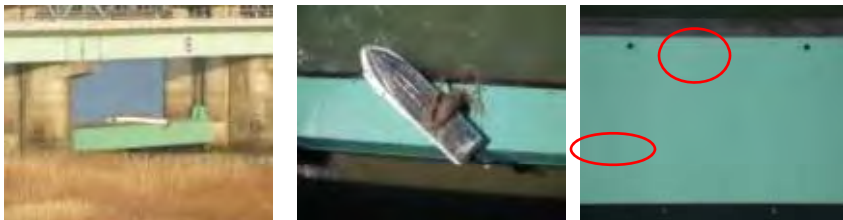
漂着物(船、流木等)によるゲート塗装が損傷 (8号ゲート)

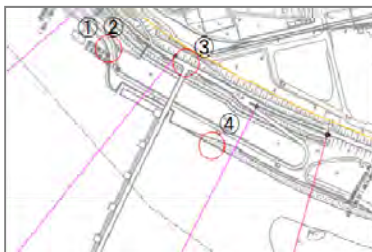
### ⑤付属施設等の変状「格子張落下、管理橋背面沈下」

阿武隈川左岸側に沈下等の変状が多く確認されている。

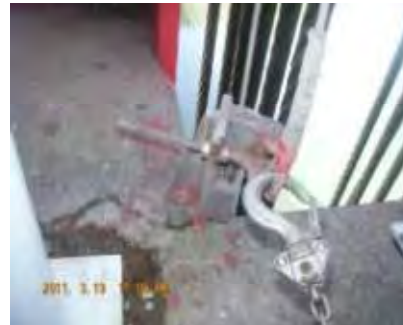
### ① 3号メインゲートメッセンジャーワイヤー切断（操作不能・・・復旧済み）

メッセンジャーワイヤードラム乱巻き状況

メッセンジャーワイヤー転向シーブ折損

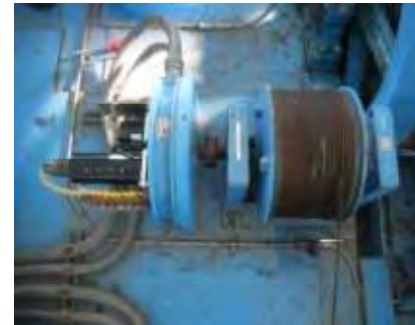
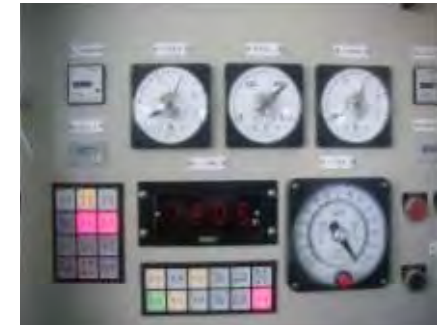
### ② 3・4号フラップゲートAD変換器故障（操作不能・・・復旧済み）

AD変換器故障

AD変換器故障表示状況

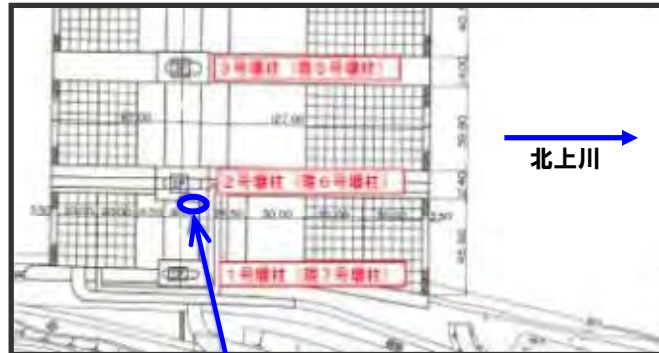
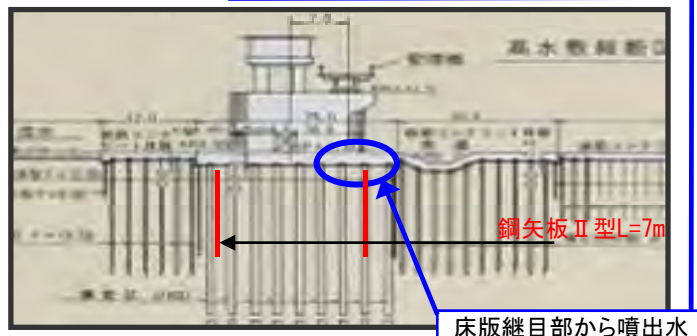
### ③ 6号ゲート下流部、1号ゲート下流部からの漏水

床版継目部から噴出水

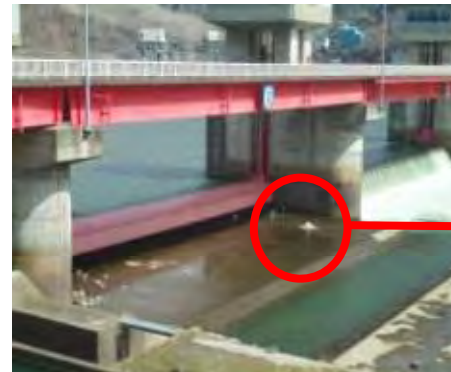
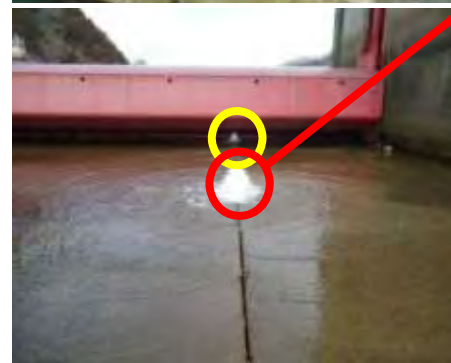
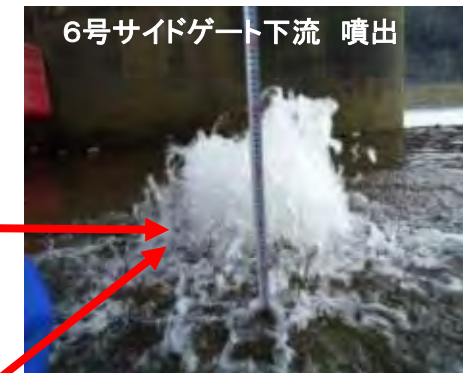
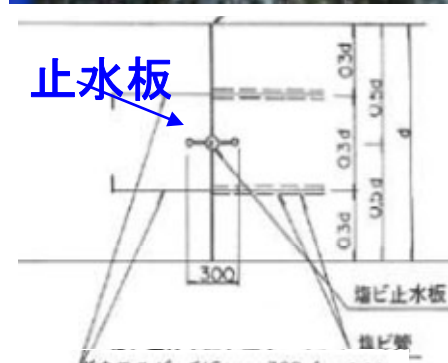
止水板が破断している可能性が高い

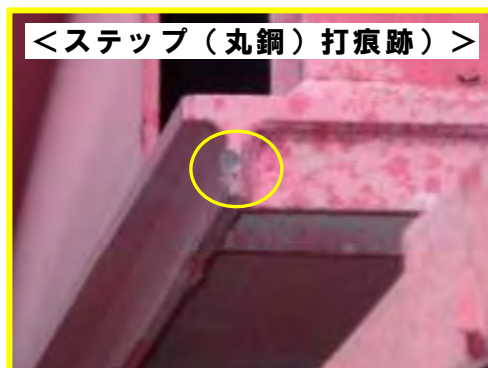
< ステップ（丸鋼）打痕跡 >

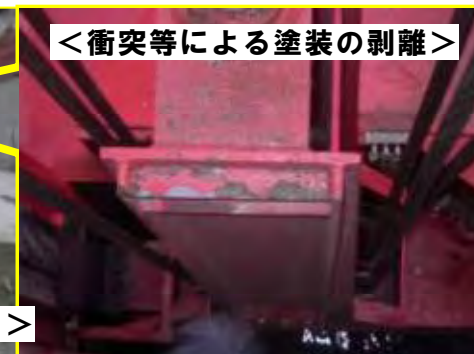
< 衝突等による塗装の剥離 >

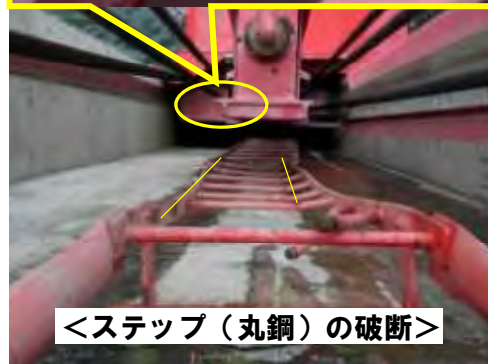
< ステップ（丸鋼）の破断 >

< 2号右岸階段損傷 >

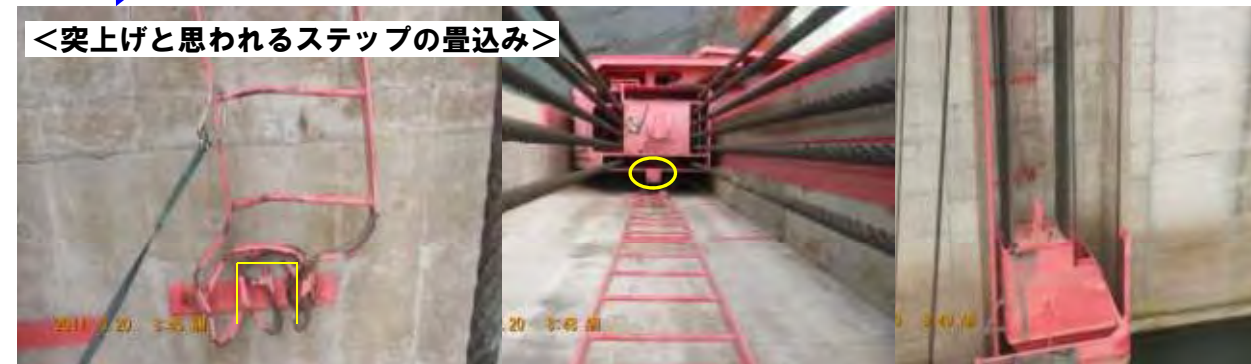
< 突上げと思われるステップの畳込み >

< 5号ゲート右岸階段の損傷 >

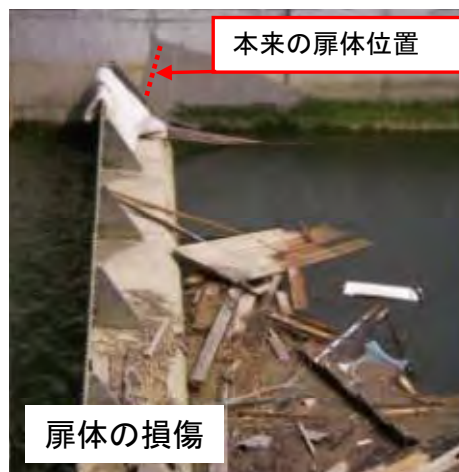
### ④起伏ゲート（動作不能）

※戸当り逸脱状況

※シリンダリンクプレート曲り

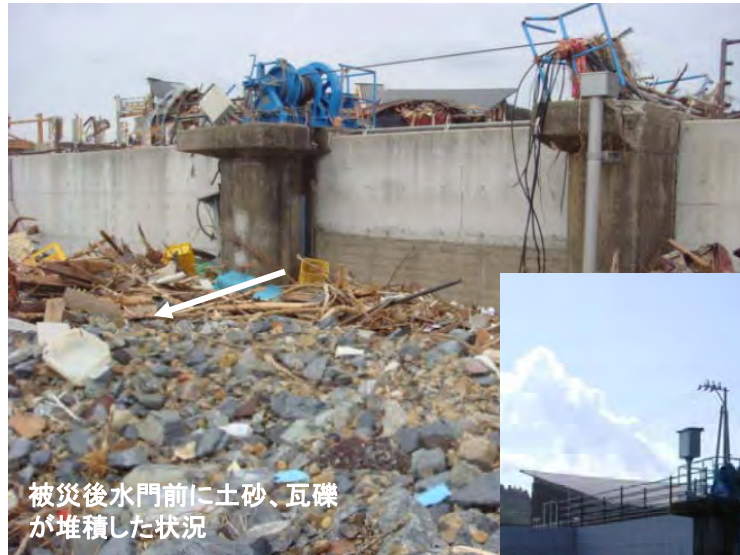
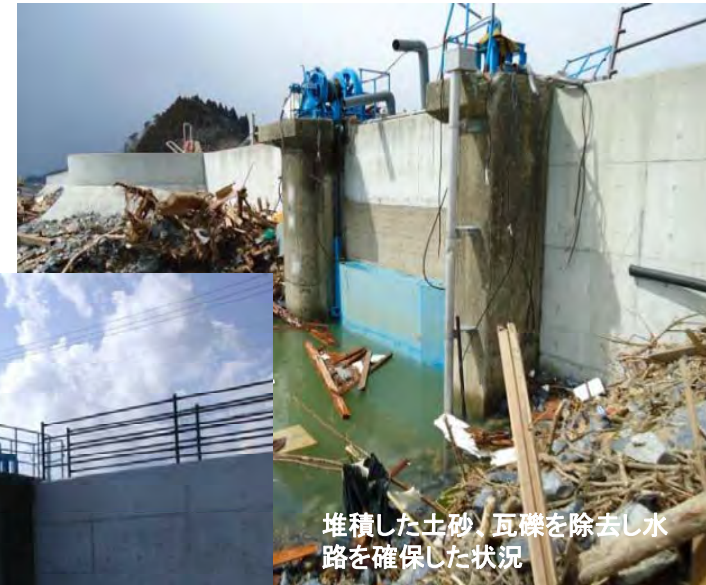
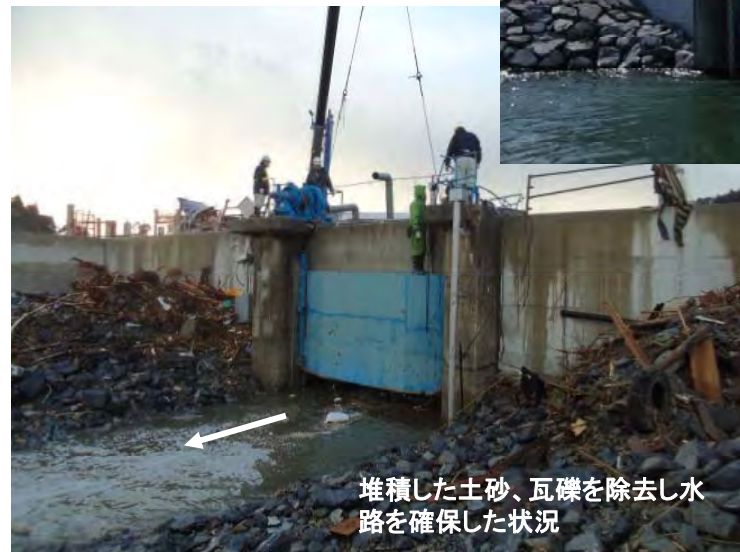
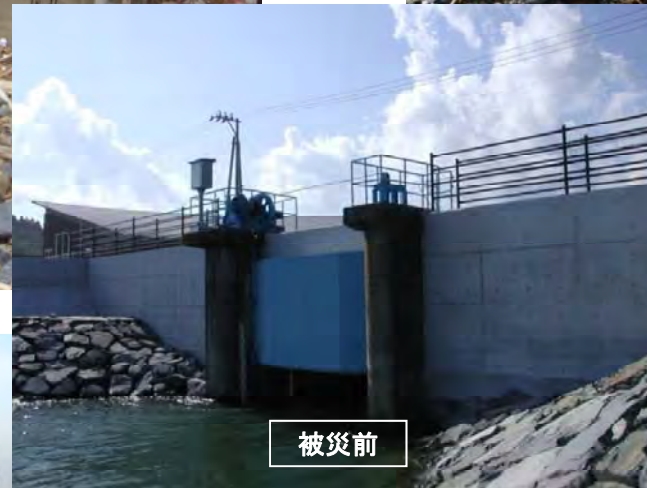
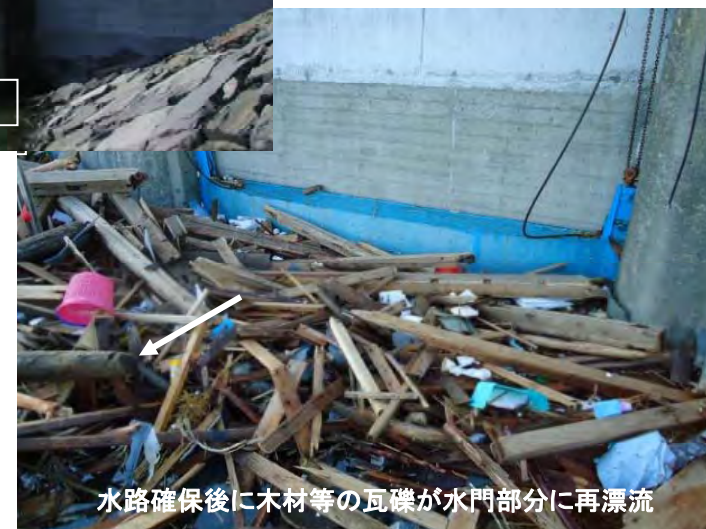
被災状況：機側操作盤落下、配線損傷、電動機浸水、堤外水路土砂等堆積、川表上下流・川裏下流門柱クラック15mm

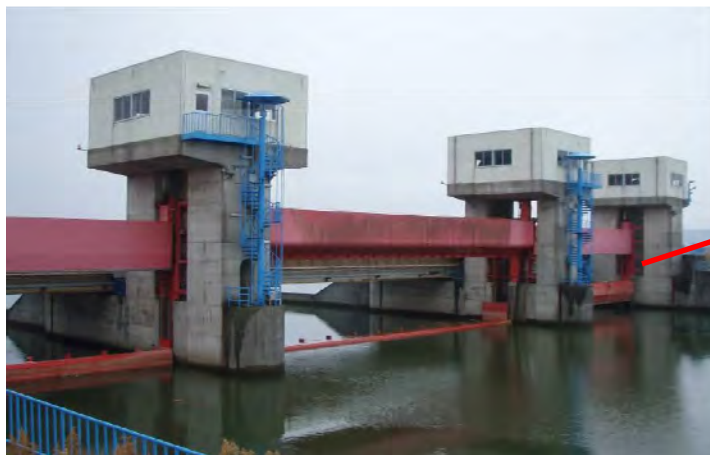
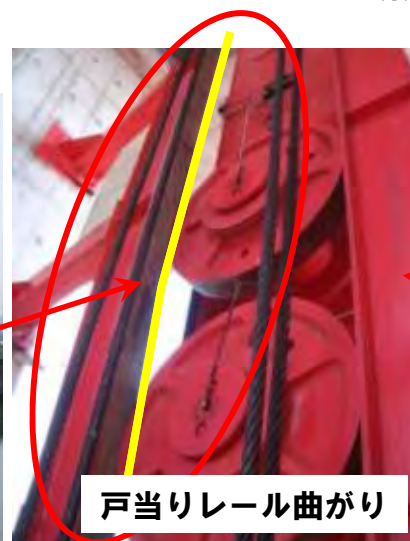
### ①ゲート（サイドゲート戸当たりの損傷）

戸当りレール曲がり

※ 仮復旧済み（ゲートの調整で稼働可能）

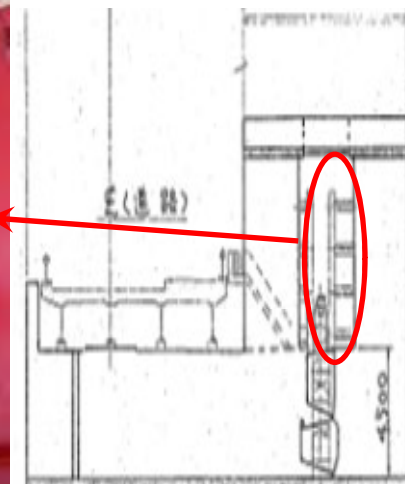
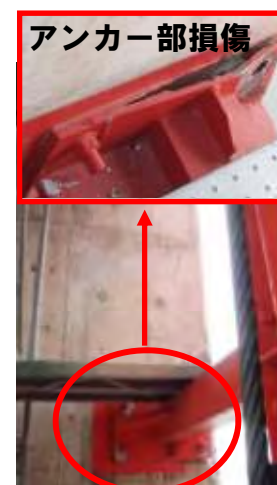
アンカー部損傷

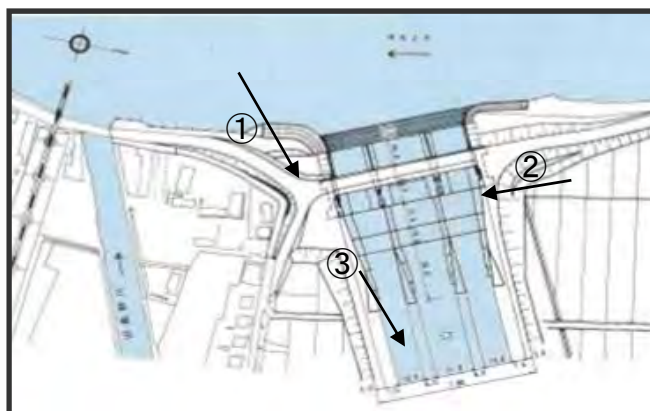
### ②土木施設（大きな損傷なし）

#### ①翼壁取り付け護岸の沈下

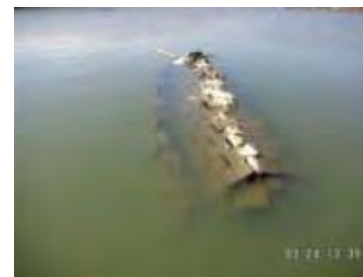
#### ③接続ブロックの流出

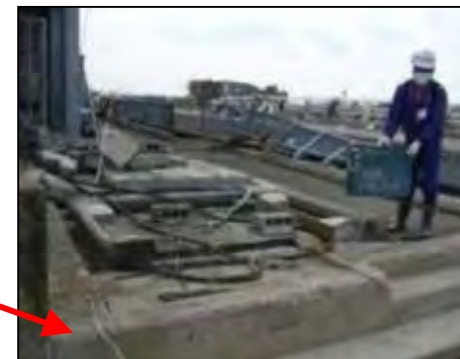
○ 津波により発電機室が流失

＜発電機室の流失＞

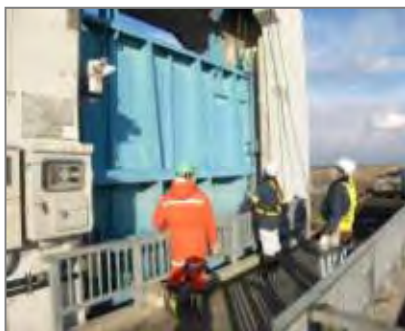
### ② ゲート関係の被害（扉体、戸当たり、開閉装置に**損傷なし**）

＜扉体＞

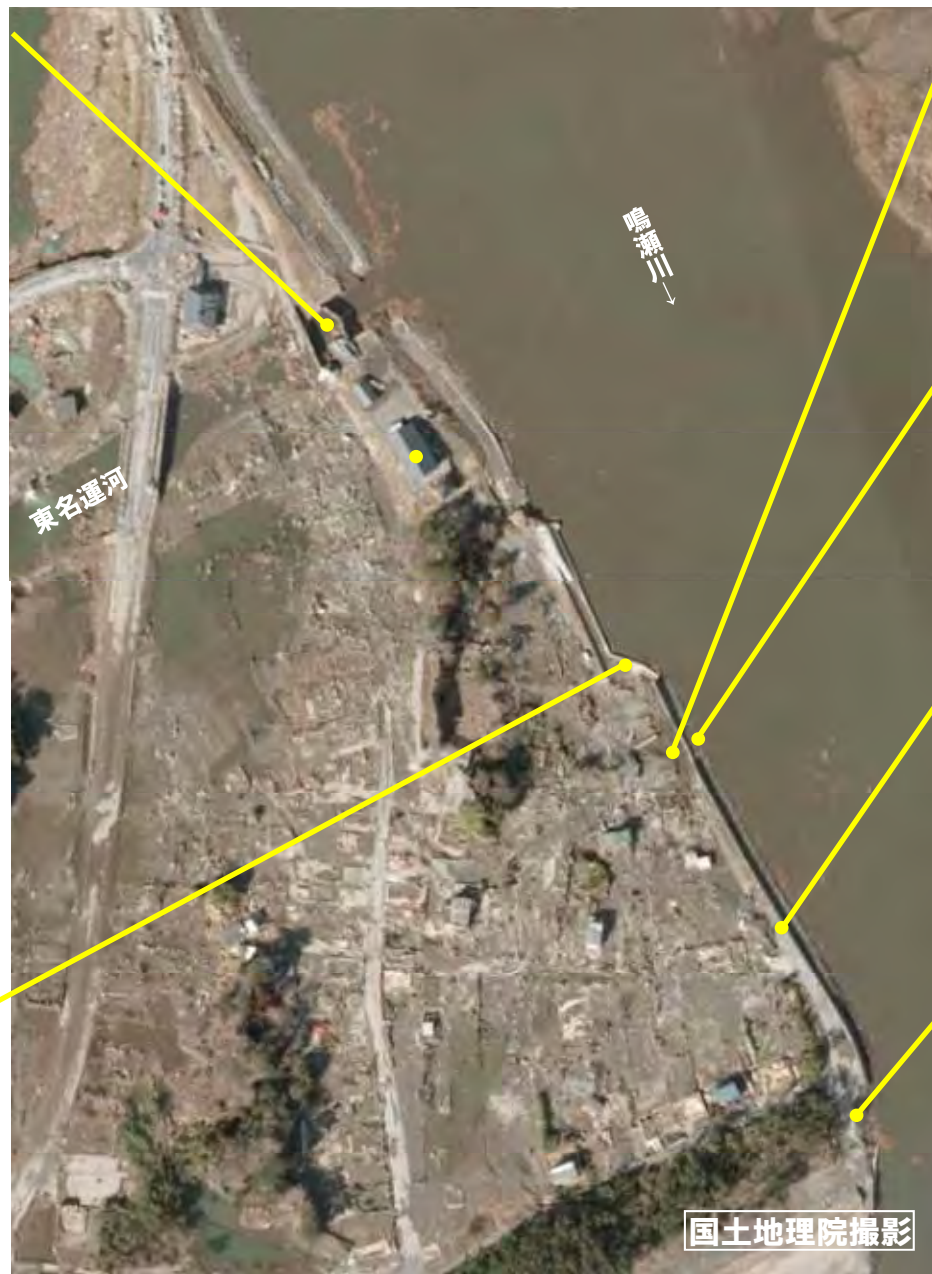
特殊堤が一部流失

特殊堤背後が大きく侵食

一部侵食が見られるが堤防としての形は保持している

海岸堤防擦り付け部が一部流失

- ◆発動発電機を持ち込めば操作可能。
- ◆しかし、瓦礫の撤去を実施が必須。
- ◆また、塩水を被っているため、電気設備の更新・補修が必要と考えられる。
- ◆稼働「否」

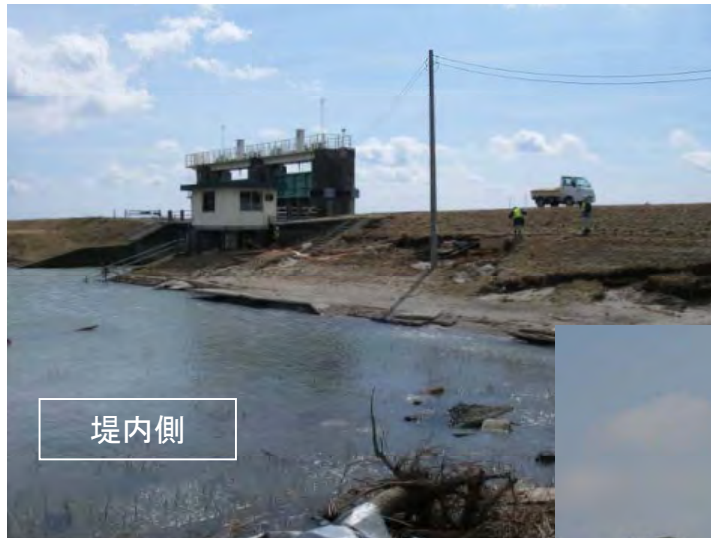
被災状況 : 機械操作室(堤防天端上の機械室)の浸水による損傷、  
操作不能(停電、予備発損壊、操作盤損壊)

付属施設損傷(転落防止柵、階段、量水標、看板)

河口水位計 本体流出 CCTV鉄塔流出
