## **第3回東北地方太平洋沖地震を踏まえた河口堰・水門等技術検討委員会**

### **津波の河川遡上と河口堰・水門等の被害状況**

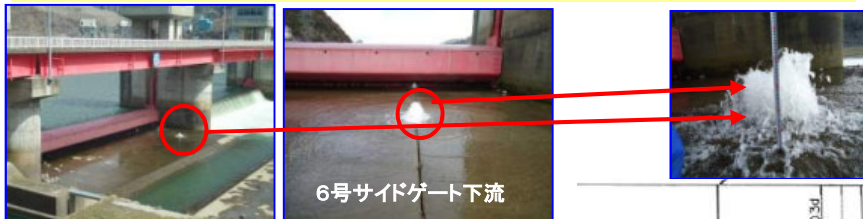
6号サイドゲート下流

6号ゲート下流部床板、1号ゲート下流部床板からの漏水。

止水板

止水板が破断している可能性が高い。

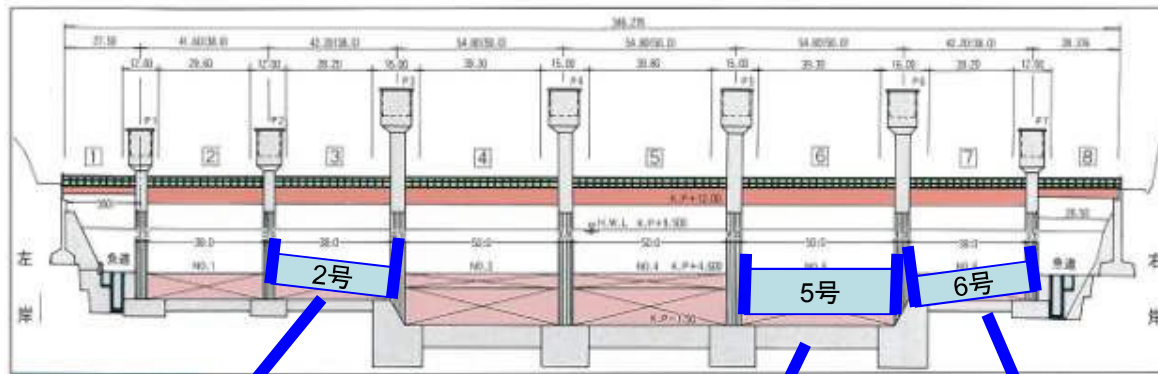
< 正面図 >

## 堰柱階段の損傷痕跡によるゲートの浮上り状況

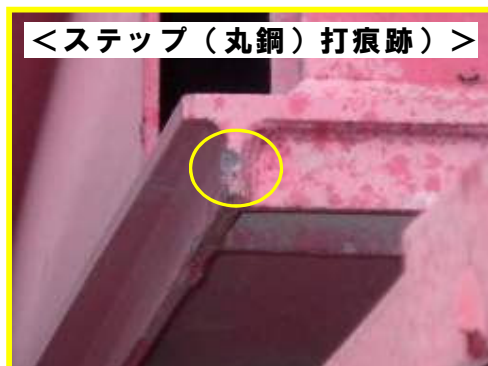
< ステップ（丸鋼）打痕跡 >

< 2号右岸階段損傷 >

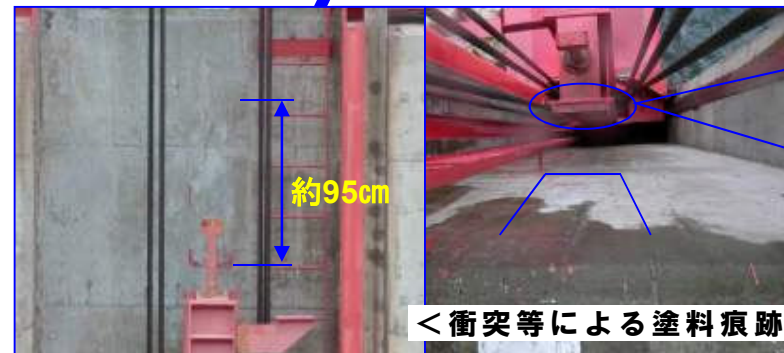
< 衝突等による塗料痕跡 >

< 6号ゲート左岸堰柱への摩擦痕 >

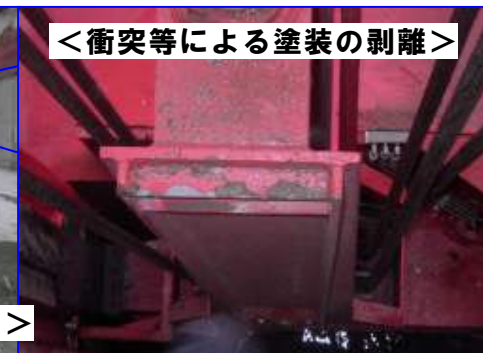
< 衝突等による塗装の剥離 >

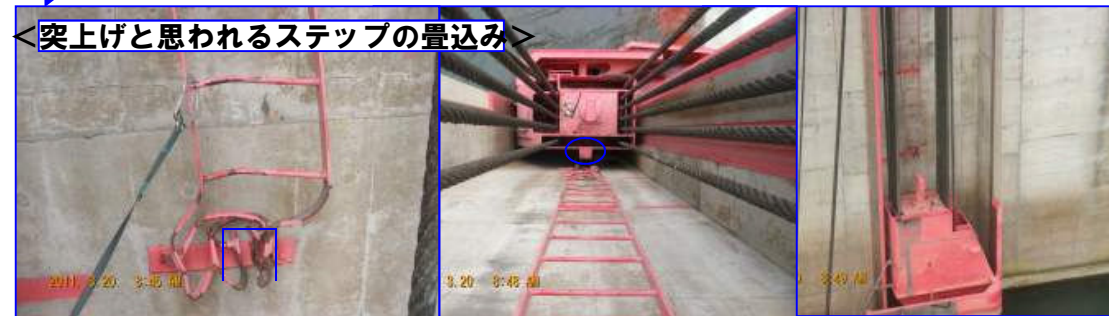
< 突上げと思われるステップの畳み >

< 5号ゲート右岸階段の損傷 >

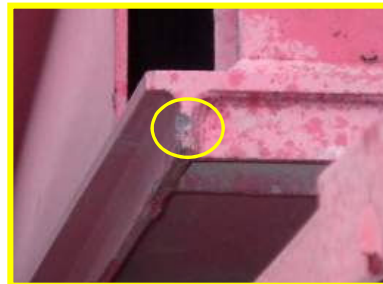
<ステップ（丸鋼）打痕跡>

<2号右岸階段損傷>

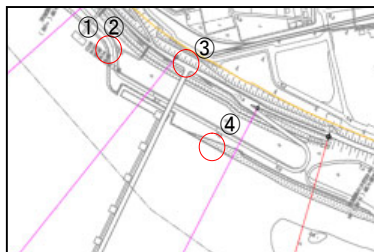
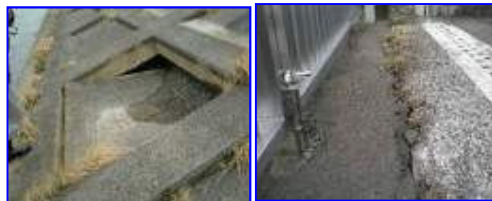
付属施設等の変状「格子張落下、管理橋背面沈下」。  
阿武隈川左岸側に沈下等の変状を多数確認。

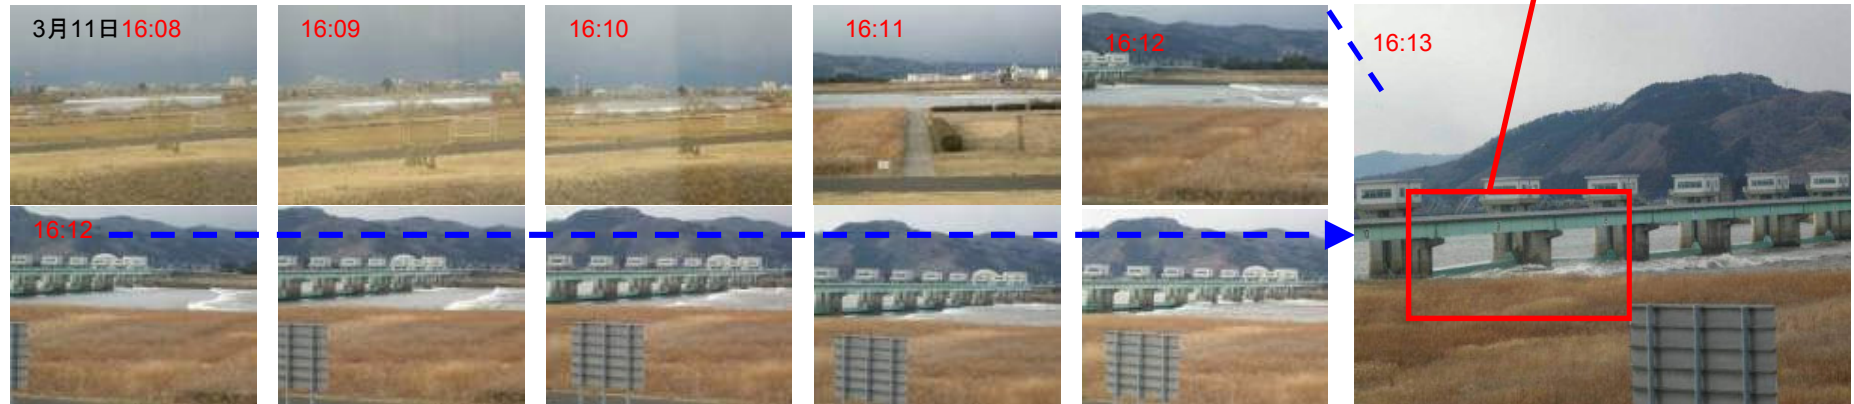
津波により制水ゲートが持ち上がっている状況

16:22 ピーク水位 5.39m

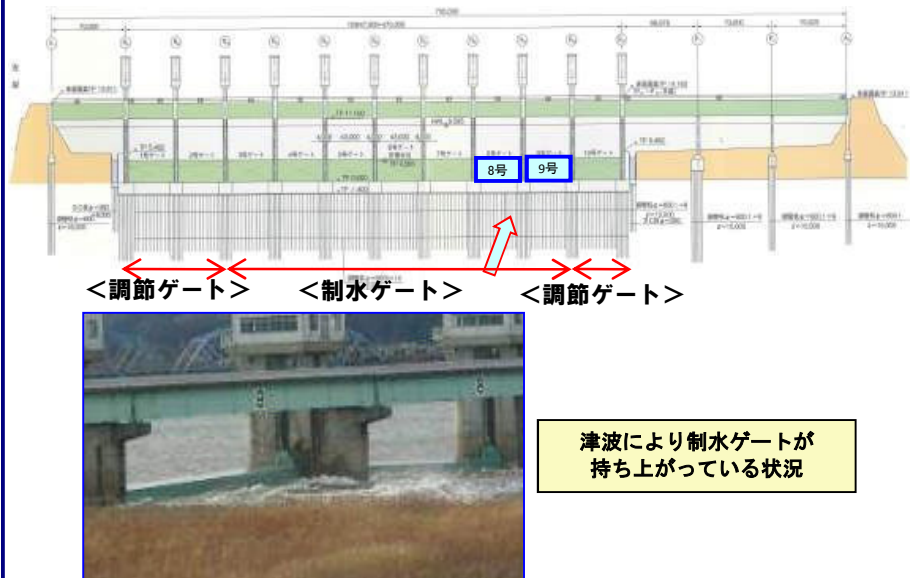
河川津波高5.19m(河川痕跡高T.P.+5.39)となり、制水ゲートで0.99m、調節ゲートで2.09mの越流が生じた結果。  
津波により8.9号ゲートが浮き上がりを生じ、8号ゲートは漂着物(船等)により扉体塗装が損傷した以外はゲート設備には特に損傷はなし。

津波により制水ゲートが持ち上がっている状況

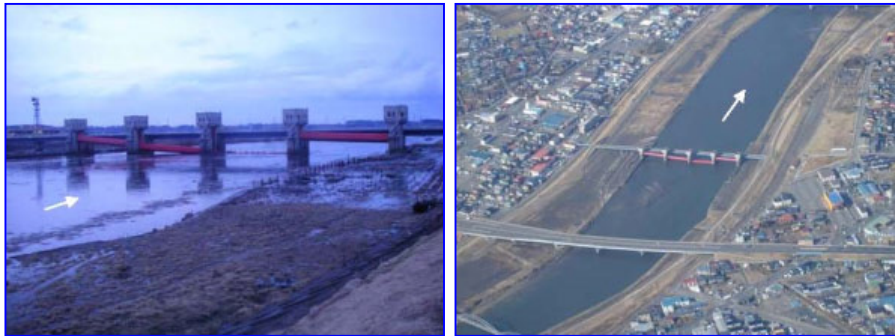
異常はなく、地震発生後、出張所より遠隔で全閉操作を行ったが、1号、2号、4号ゲートは操作中に開閉異常が発生し、ゲート片吊り状態。このため、出張所職員が管理所に急行。3号ゲートは問題なく全閉できた。

1号、2号、4号ゲート片吊り状況（津波到達後）

地震発生後に1号、2号、4号ゲートの開度計のメッセンジャーワイヤが滑車から外れ、ゲート開度の確認が不可能。

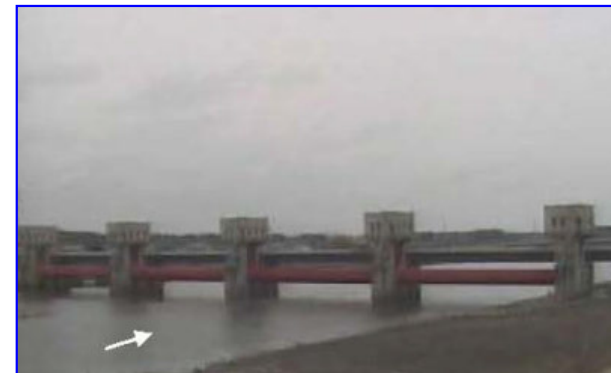
戸当り一部変形。  
片吊り状態は復旧せず。

応急復旧後の状況

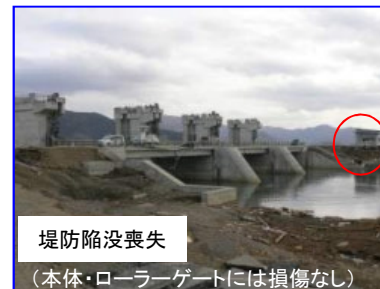
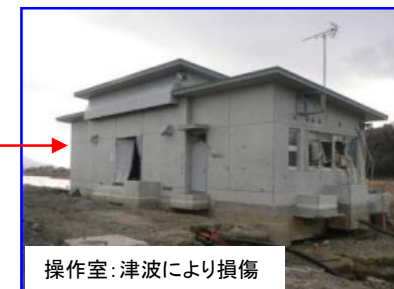
起伏ゲート戸当り逸脱、シリンダリングプレート曲がりのため、ゲート開閉操作不可能。（6月15日応急復旧）

予備発電設備が津波により浸水し、電源喪失。  
（仮発電機設置6月15日）

操作室の操作盤は浸水により動作不可能。  
機側操作盤は浸水せず、発動発電機による操作が可能。  
（6月15日応急復旧）

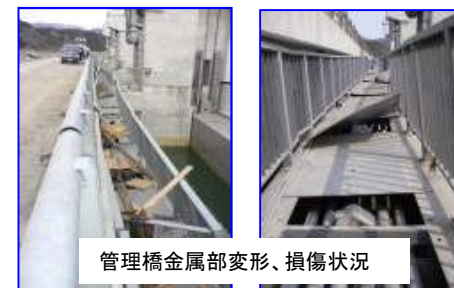
管理橋金属部変形、損傷。  
照明、CCTVカメラ流し。

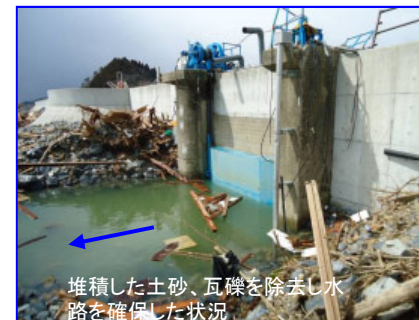
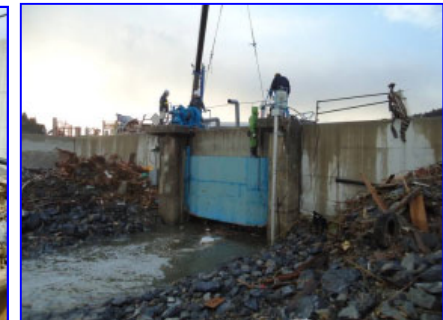
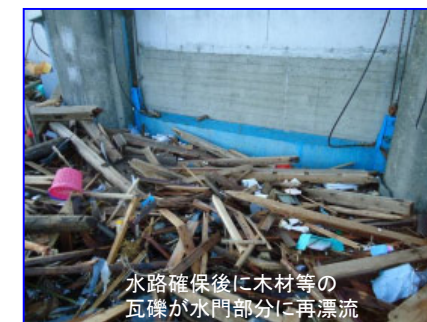
土砂、瓦礫の堆積。

土砂、瓦礫の堆積地盤沈下のため、開閉操作不可能。  
3月26日に仮設チェーンブロックを設置し、手動によるゲート操作可能。

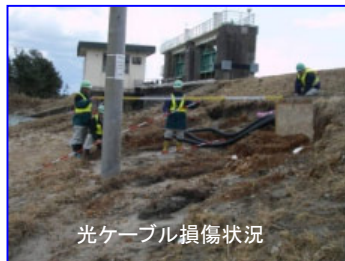
光ケーブル損傷。

光ケーブル損傷状況

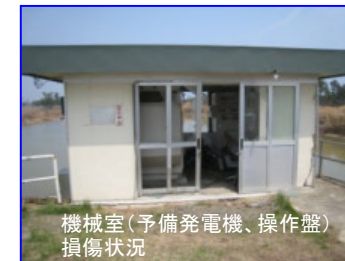
機械操作室（堤防天端上の機械室）の浸水による損傷、操作不可能（停電、予備発電設備損壊、操作盤損壊）。  
水位計流失し、水位測定不可能。

機械室（予備発電機、操作盤）  
損傷状況

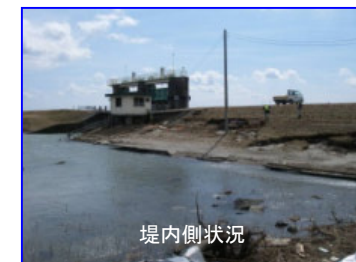
堤内側状況
