## 第 4 回東北地方太平洋沖地震を踏まえた河口堰・水門等技術検討委員会

### 青森県から千葉県までの県管理河川の状況説明資料

（第 1 回 河川津波対策検討会（国土交通省水管理・国土保全局）資料 2 より抜粋）

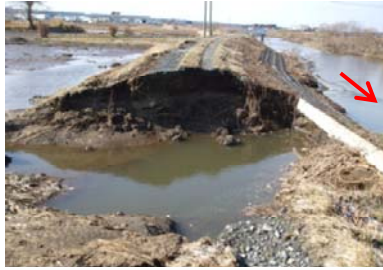
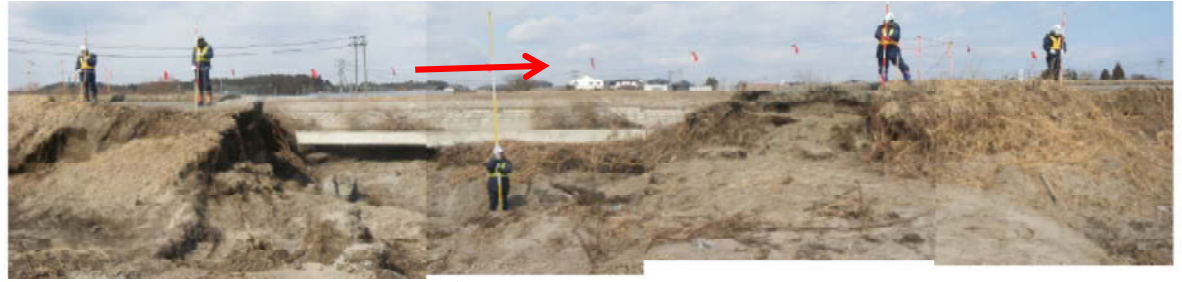
## 右岸被災状況

堤体の半分以上が流出

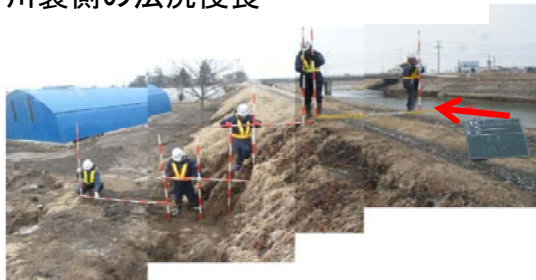
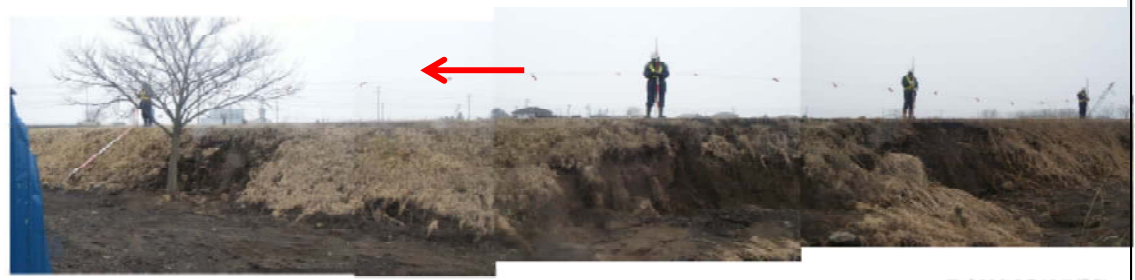
## 左岸被災状況

川裏側の法尻侵食

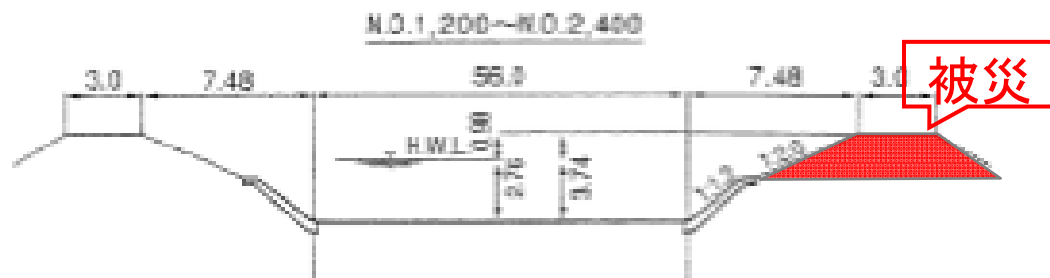
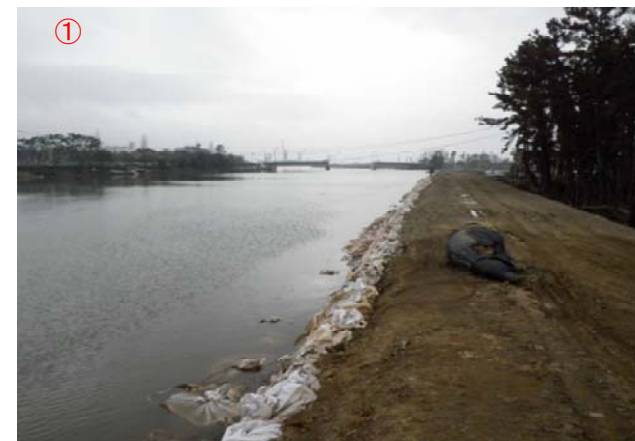
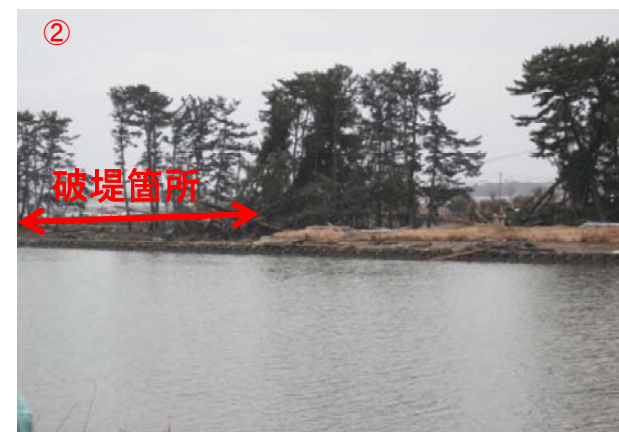
定川(東松島)

越流の有無： 有

a)越流水深：2.8m(津波痕跡高5.8m)

b)堤防付近の堤内側水深：5.8m

c)越流時間：不明

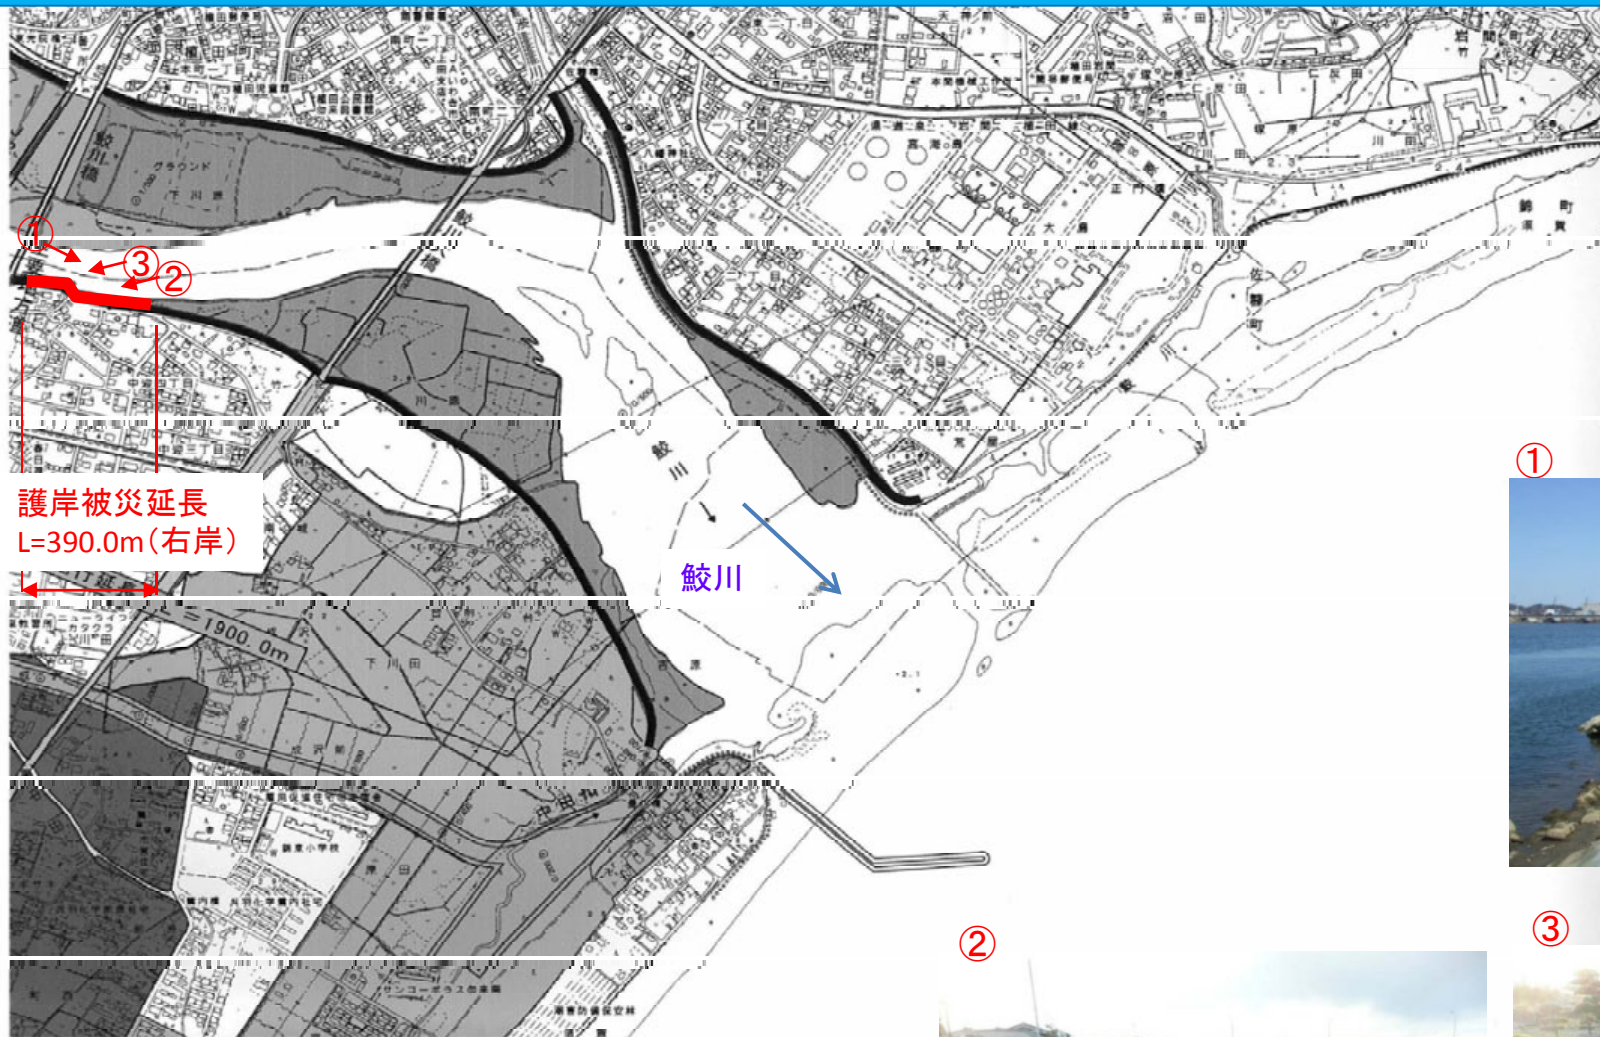
護岸被災延長  
L=390.0m(右岸)

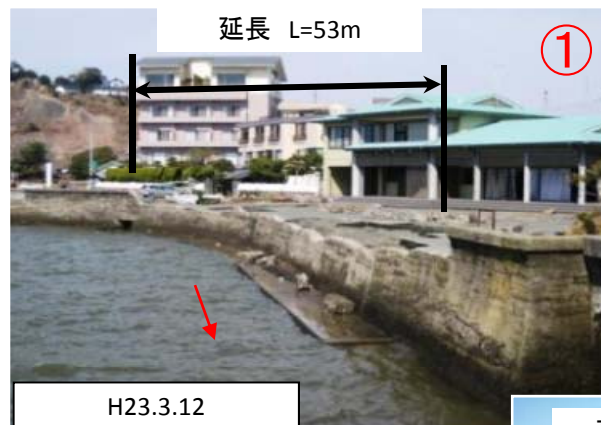
### 被災直後

①パラペット堤破損

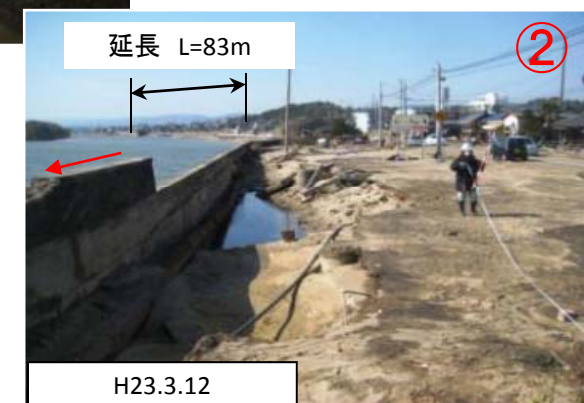
②背面(堤内地)吸出し

越流の有無: 有

a)越流水深: 不明

b)堤防付近の堤内側水深: 不明

c)越流時間: 不明

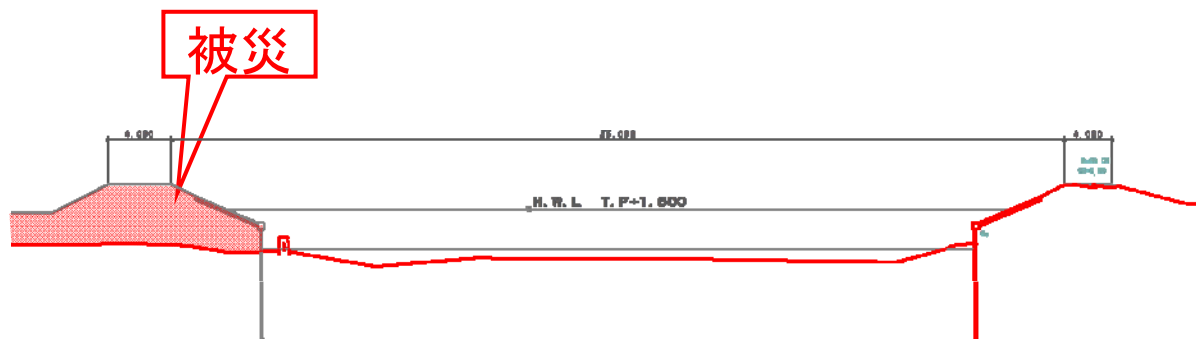
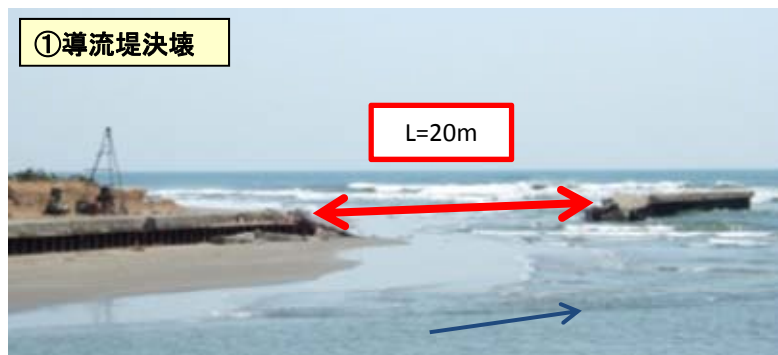
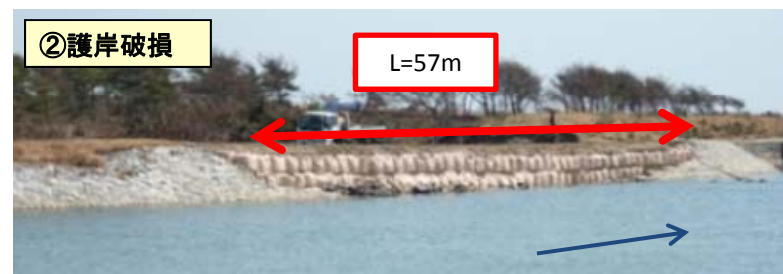
標準断面図(構造図)

越流の有無: 有

a) 越流水深: 2.1m

b) 堤防付近の堤内側水深: 1.8m

c) 越流時間: 6時間
