## **第4回東北地方太平洋沖地震を踏まえた河口堰・水門等技術検討委員会**

### **真野川水門の戸当り損傷の原因分析**

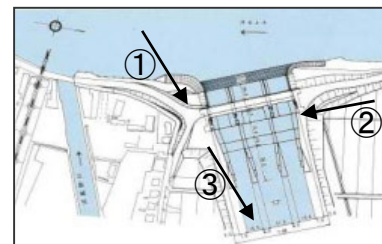
翼壁取付け護岸の沈下、止水板の破断。  
管理橋取付部の沈下。  
接続ブロックの流出。

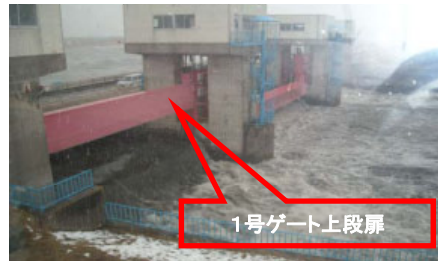
真野川水門 地震時の扉体位置

- ・上下段扉共全開位置（軽構造戸当り部）にあり、地震によりアンカー部が破損。
- ・津波対応のため、下段扉の開操作を行う。（全開）
- ・上段扉の開操作を行う。
- ・軽構造戸当り部が変形していたため、引っ掛かりながら降下。
- ・戸当金物からローラが逸脱し、ロープ緩みが作動、ゲート降下不能となる。

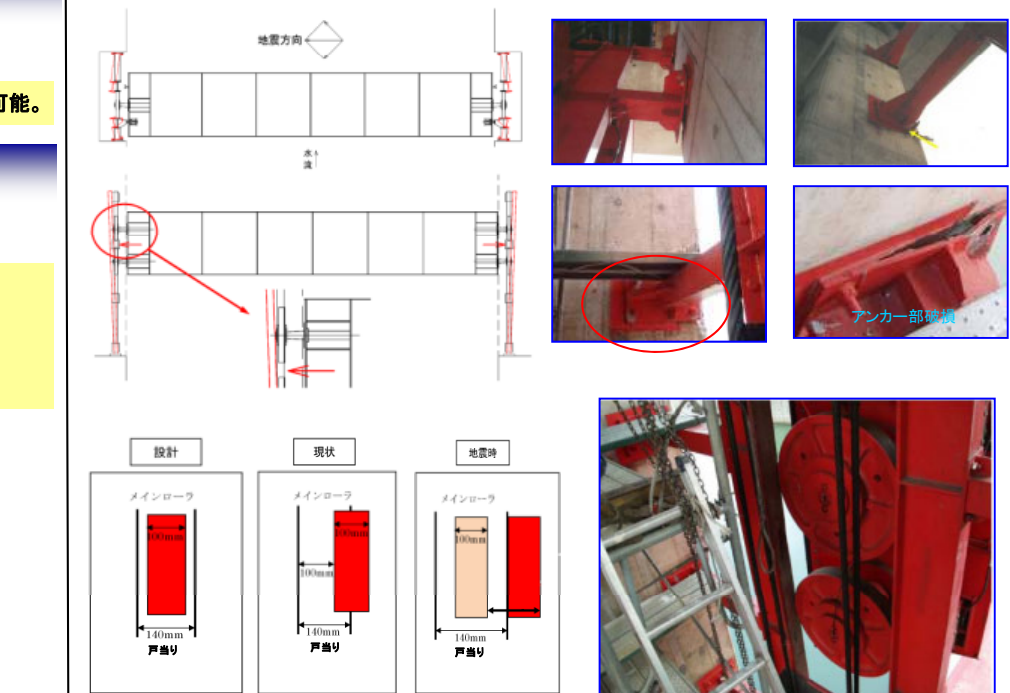
上下段扉の各サイドローラが、地震加速度を受け軽構造戸当りに衝突した時のアンカー部引き抜き強度及び結果（Pa1最上部～Pa4最下部の各アンカー）

| Pa1 = MA1 / 2l = 1.435 / 2 × 0.35 = 2.050 t | < | 7.80 t (76.5kN) | 抜けない |
| Pa2 = MA2 / 2l = 4.425 / 2 × 0.35 = 6.321 t | < | 7.80 t (76.5kN) | 抜けない |
| Pa3 = MA3 / 2l = 6.793 / 2 × 0.35 = 9.704 t | > | 7.80 t (76.5kN) | 抜ける |
| Pa4 = MA4 / 2l = 4.010 / 2 × 0.35 = 5.729 t | < | 7.80 t (76.5kN) | 抜けない |

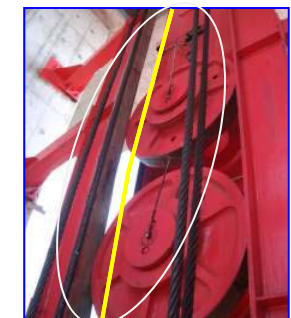
○: アンカー  
2

軽構造戸当金物のアンカー部が初期の地震動で損傷を受け、上段扉の主ローラがレールから逸脱し、第2波の地震動で上段扉主ローラがローラレールに衝突し、レールの降伏点を超える曲げ応力が発生し、ローラレールを損傷させた。
