## 東日本大震災を踏まえた堰・水門等の設計、操作のあり方について

### 資料編

## **資料8 東北地方太平洋側の堰・水門の地震・河川津波による各施設の被害状況**

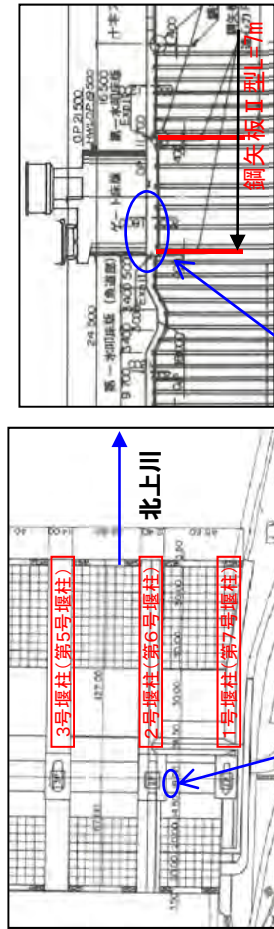
床版継目部から噴出水

6号ゲート下流部床板、1号ゲート下流部床板からの漏水。

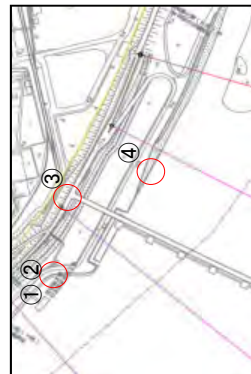
付属施設等の変状「格子張落下、管理橋背面沈下」。  
阿武隈川左岸側に沈下等の変状を多数確認。

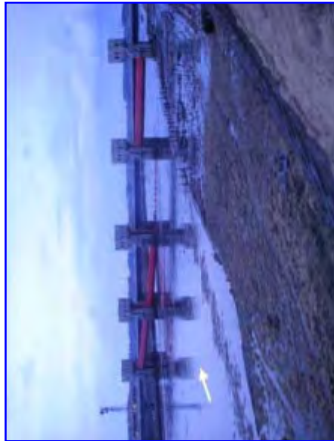
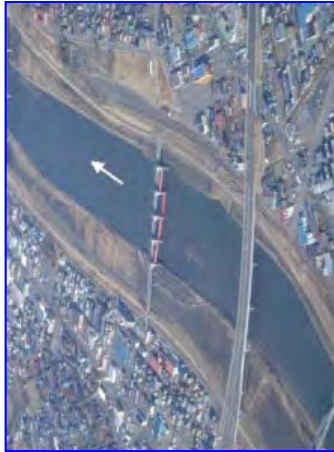
異常はなく、地震発生後、出張所より遠隔で全閉操作を行ったが、1号、2号、4号ゲートは操作中に開閉異常が発生し、ゲート片吊り状態。このため、出張所職員が管理所に急行。3号ゲートは問題なく全閉できた。

1号、2号、4号ゲート片吊り状況（津波到達後）

地震発生後に1号、2号、4号ゲートの開度計のメッセンジャーワイヤ取り付け金具が破断し、メッセンジャーワイヤが滑車から外れ、ゲート開度の確認が不可能。

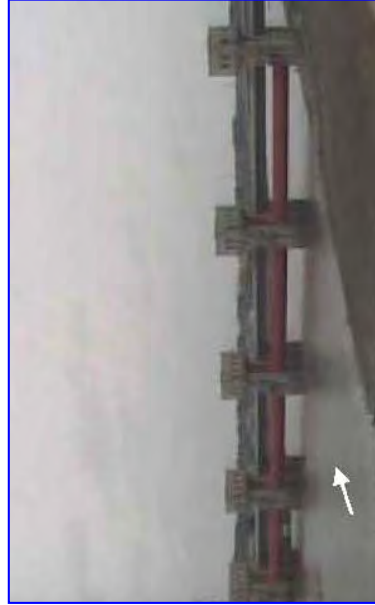
戸当り一部変形。片吊り状態は復旧せず。

応急復旧後の状況

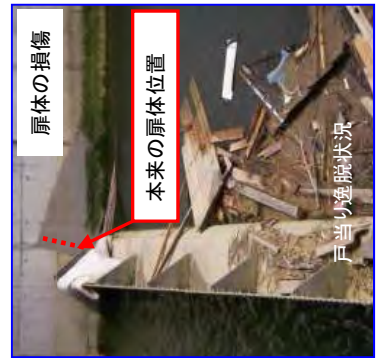
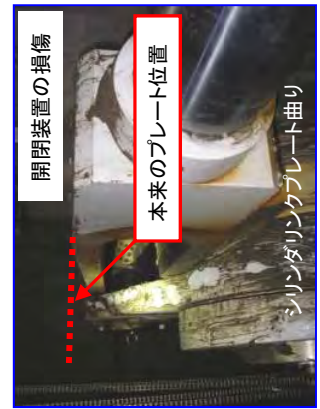
起伏ゲート戸当り逸脱、シリンドリングプレート曲がりのため、ゲート開閉操作不可能。（6月15日応急復旧）

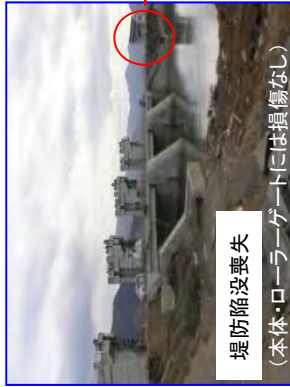
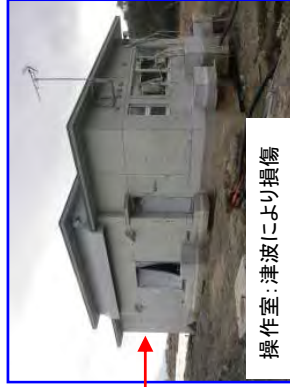
予備発電設備が津波により浸水し、電源喪失。  
（仮発電機設置6月15日）

管理所操作室の操作盤、機側操作盤とも浸水し、操作不可能。  
仮発電機と仮設操作盤で応急復旧（3月15日）。  
仮復旧（仮操作盤6月15日）

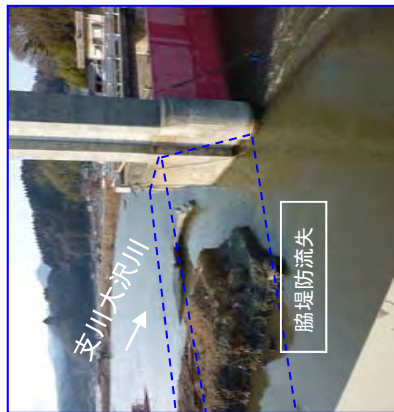
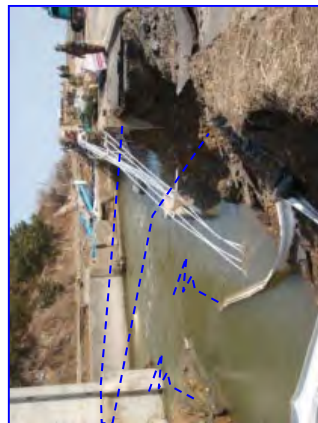
昇降階段基礎流失。

開閉装置：バランスゲート閉装置流出（ウインチ・操作盤）のため、ゲート開閉操作不可能。

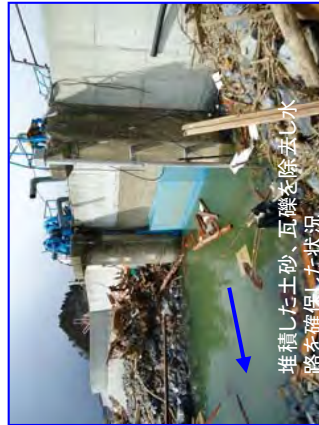
土砂、瓦礫の堆積地盤沈下のため、開閉操作不可能。  
3月26日に仮設チェーンブロックを設置し、手動によるゲート操作可能。

堆積した土砂、瓦礫を除去し水路を確保した状況

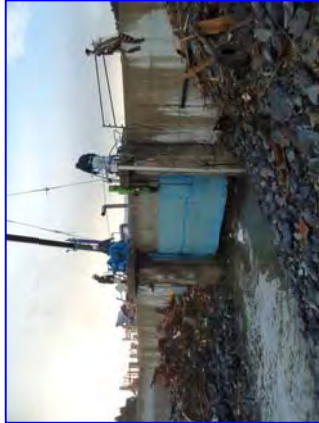
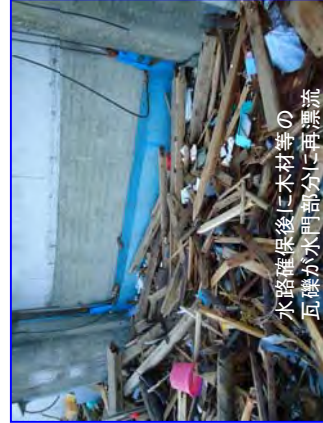
水路確保後に木材等の瓦礫が水門部分に再漂流

土砂、瓦礫の堆積状況

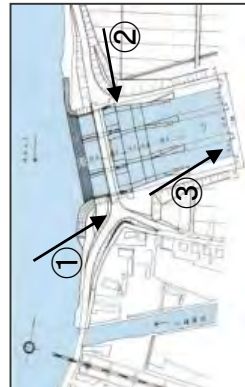
翼壁取付け護岸の沈下、止水板の破断。管理橋取付部の沈下。連接ブロックの流出。
