# 令和元年東日本台風による堤防 決壊と堤防強化について

一般財団法人 国土技術研究センター  
河川政策グループ 首席研究員  
佐古俊介

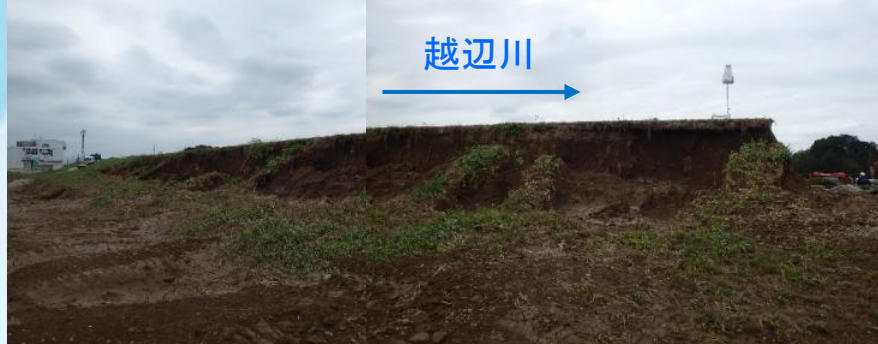
- ◆ 決壊箇所上流には越流水によると推定される約40mにわたる川裏部の洗掘が見られる。(①)
- ◆ 堤防川裏部植生の川裏側への倒伏や(③) フェンスの堤内地側への倒壊が見られる。(④)
- ◆ 決壊箇所周辺では、噴砂や漏水痕は確認されていない。(②)

①越流水によると推定される川裏部の洗掘

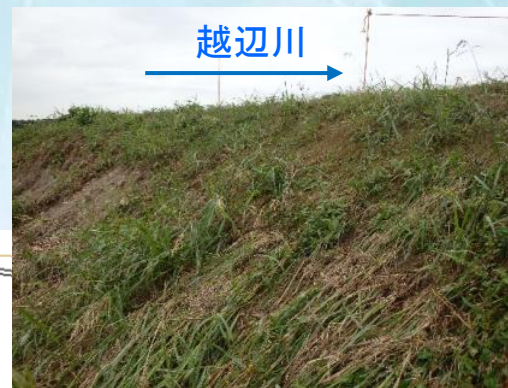
③川裏部の川裏側への植生の倒伏

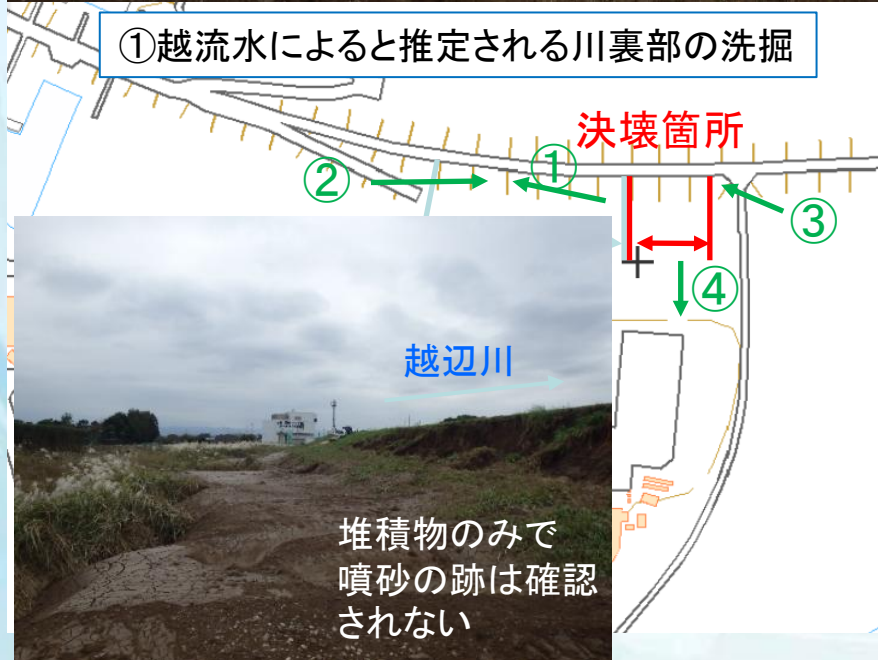
堆積物のみで  
噴砂の跡は確認  
されない

②決壊箇所周辺では、噴砂等は確認されていない。

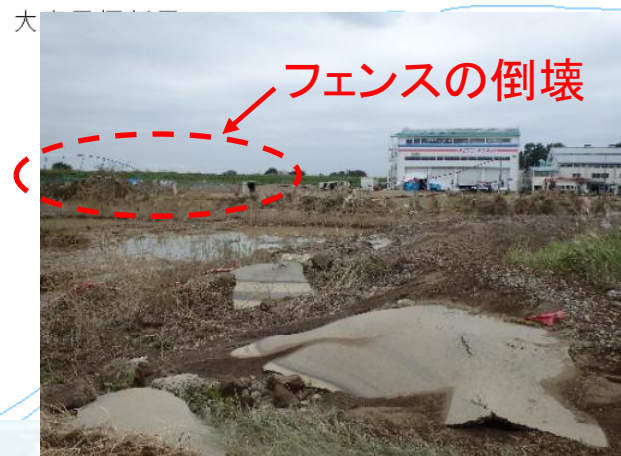
④フェンスの堤内地側への倒壊

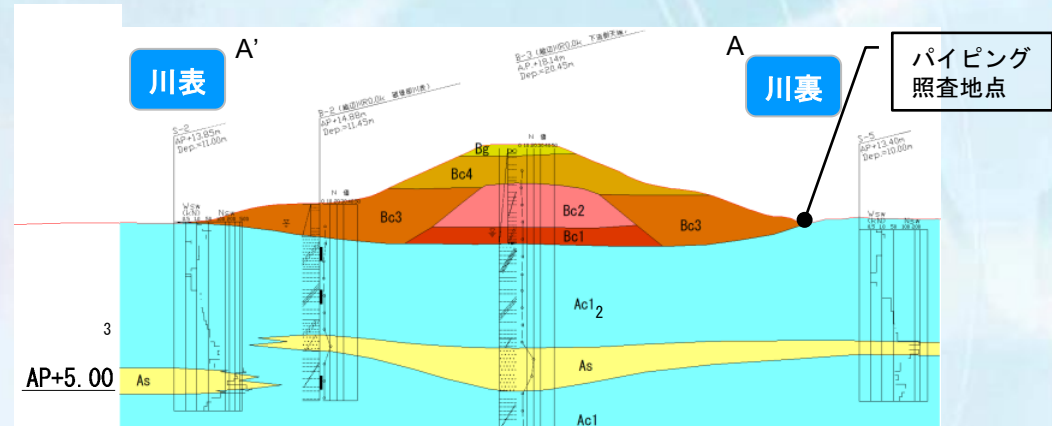
## 検討断面（決壊箇所 越辺川R0.0k）

決壊箇所の堤体及び基礎地盤は粘性土主体であり、パイピングが起きやすい地質構成になっていない

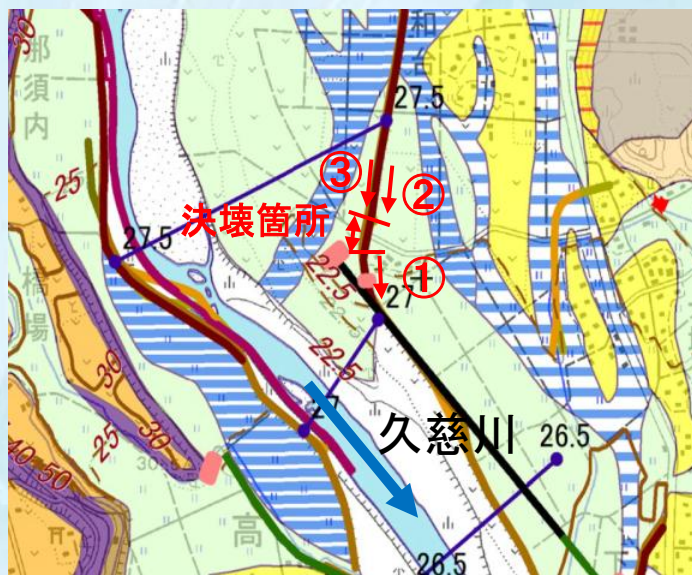
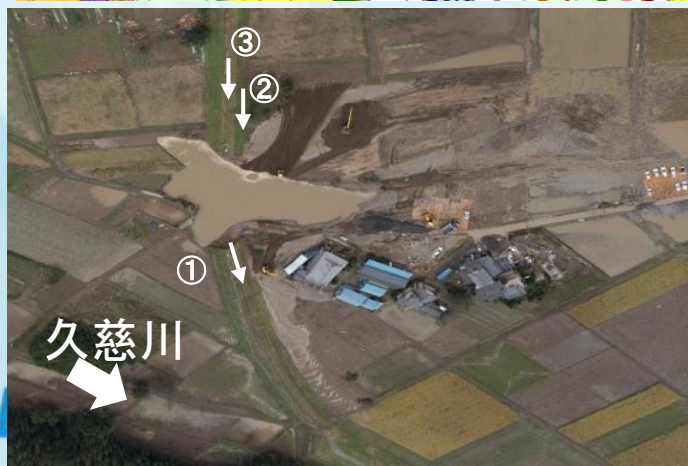
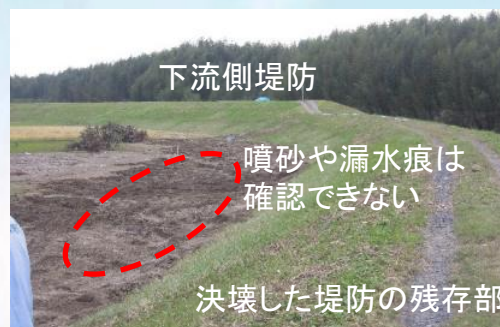
- ◆ 決壊箇所は下流側よりも堤防高が低い（①）。堤防川裏部の植生は川裏側に倒伏している（②）。
- ◆ 堤防天端に越水による流木等の漂流物が残存している（③）。
- ◆ 川裏法尻付近では、噴砂や漏水痕は確認できない（①）。

- ①上流から下流側の堤防を見た状況  
噴砂や漏水痕は確認できない

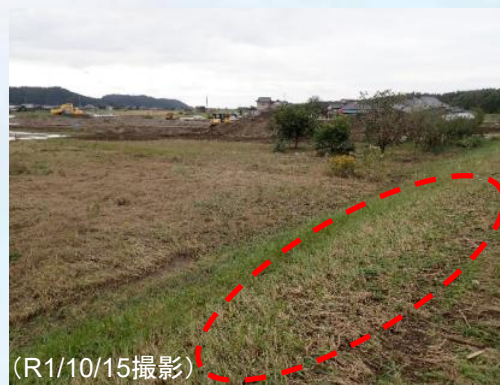
- ②天端から裏法にむかっての植生の倒伏が確認される。

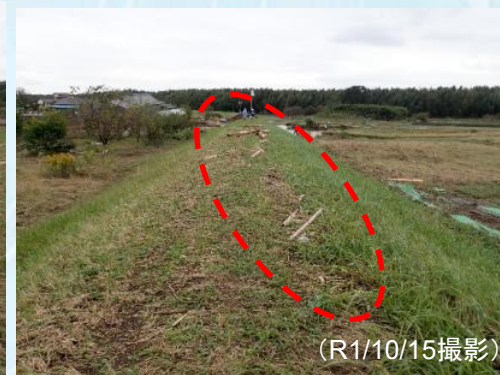
- ③天端に越水による漂流物(流木)が残存

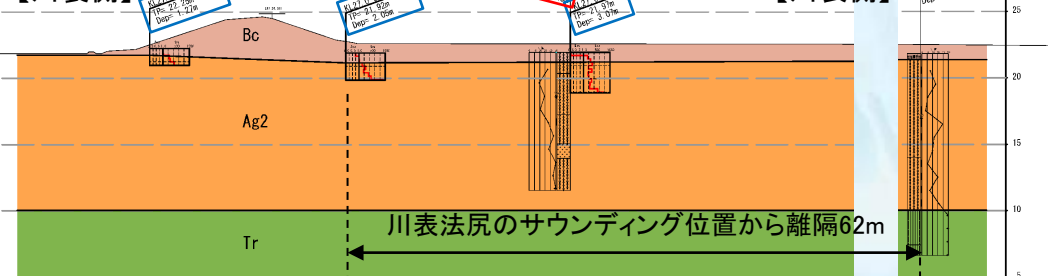
検討断面（決壊箇所 久慈川左岸27.0k）

- ◆ 今次出水における浸透に対する照査の結果、パイピングの基準値を満足していない。
- ◆ 関東地方整備局管内11箇所が決壊箇所のうち、2箇所が同様の結果である。

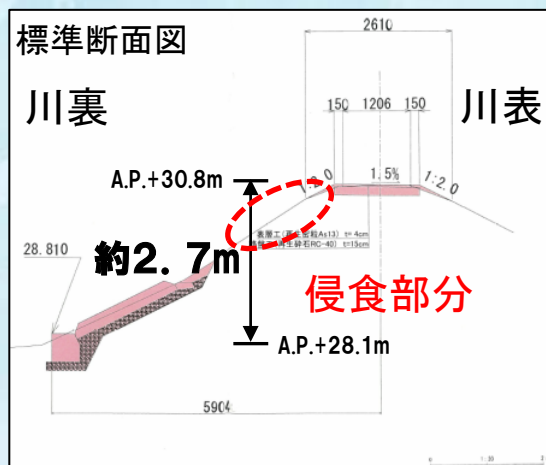
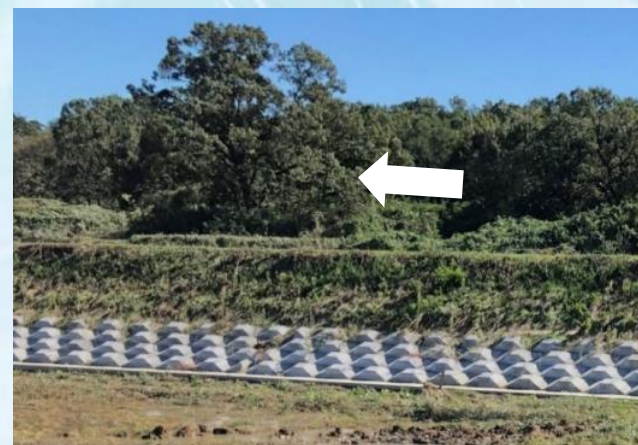
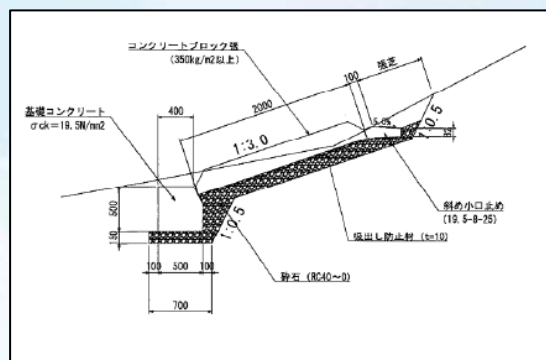
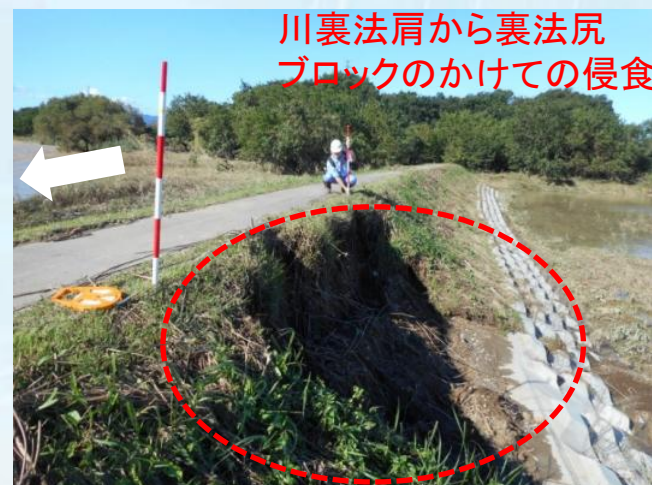
- 危機管理型ハードは、H29年度施工。
- 長時間の越流に耐えたが、川裏法肩から裏法ブロックにかけて侵食有り。
