# 使用環境が橋の損傷に及ぼす影響に関する研究

香川高等専門学校、教授、太田貞次  
福井工業高等専門学校、教授、吉田雅穂  
呉工業高等専門学校、准教授、河村進一  
阿南工業高等専門学校、教授、笹田修司

国や都道府県、政令指定都市と比較して予算、技術者数、技術力が不十分な市町村が管理する橋梁の老朽化対策が全国的に問題となっている中、全国 14 高専の教員が地元市町村の老朽化対策に協力するために、「橋の老朽化対策研究会」を立ち上げて支援の活動を行っている。本研究では、7 地域の高専教員が各地の「橋の長寿命化修繕計画策定」に協力する過程で得られた橋梁の損傷状況を損傷原因別に示すとともに、使用環境が橋の損傷に及ぼす影響について考察する。

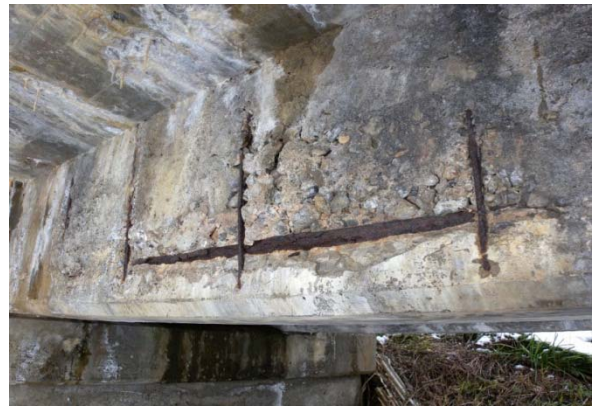
写真-1 に RCT 桁橋の主桁部分の損傷事例を、また写真-2 には RC 床板橋の損傷事例を示す。2つの事例はともに鉄筋のかぶり厚が不十分で、早期に鉄筋に錆が生じ、鉄筋の膨張圧で表面のコンクリートが剥離した。中性化に伴う損傷は地域による偏りが少なく、海岸地域から山間部に万遍なく分布している。

写真-1 RCT 桁橋主桁の中性化損傷事例（京都府北部地域）

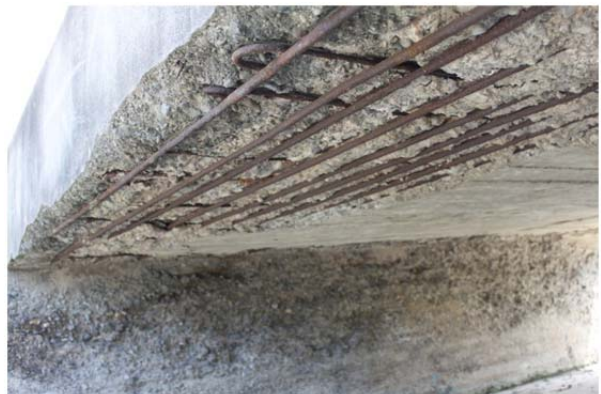
写真-2 床板橋の中性化損傷事例（香川県）

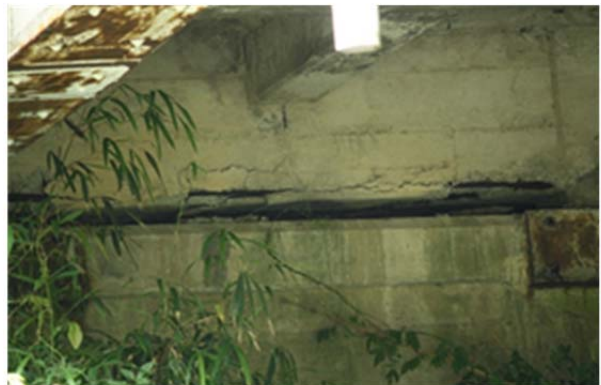
写真-3 は 3 径間連続 RCT 桁橋の端支点上断面に発生した損傷である。本橋は国道橋として供用されていたがその後町に移管され、現在は車両通行止めの規制が行われている。古い RC 連続橋や RC ゲルバー橋の中間支点上断面やヒンジ部で中性化に伴う損傷を受けた橋梁が各地に見られた。

写真-3 連続RCT 桁橋支点上横桁の中性化損傷事例（香川県）

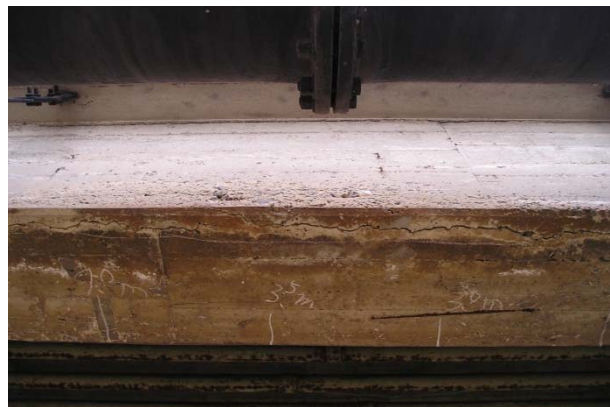
写真-4 は昭和 16 年に国道橋として建設され、現在は市に移管されている鉄筋コンクリートゲルバー橋の主桁部分である。本橋は日本海の河口から 1km の位置に建設されており、建設後 70 年が経過しているため、随所に損傷がみられる。損傷は鉄筋コンクリート桁の曲げひび割れ、それによる鉄筋の腐食および、鉄筋膨張による主鉄筋方向ひび割れ、かぶりコンクリートの剥落があり、鉄筋コンクリート部材の損傷の各段階を見ることができる。

写真-4 RCT 桁ゲルバー橋の塩害損傷事例（京都府北部地域）

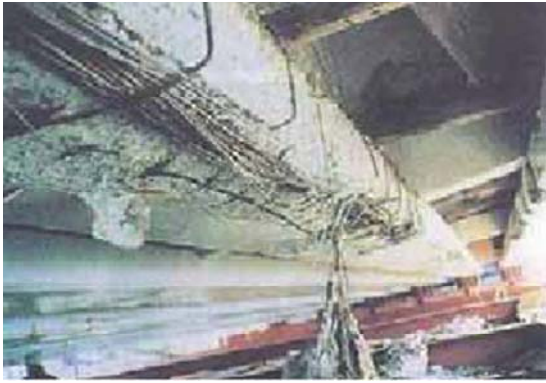
写真-5 は瀬戸内海の沿岸域にある RCT 桁橋の塩害損傷状況である。山口県では PC 橋と RC 橋の上部工の損傷状況の比較を行っているが、損傷区分 C より劣化が進行

写真-5 RCT 桁橋の塩害損傷事例（山口県）

した橋梁の割合は、RC 橋が 2 倍程度となっている。

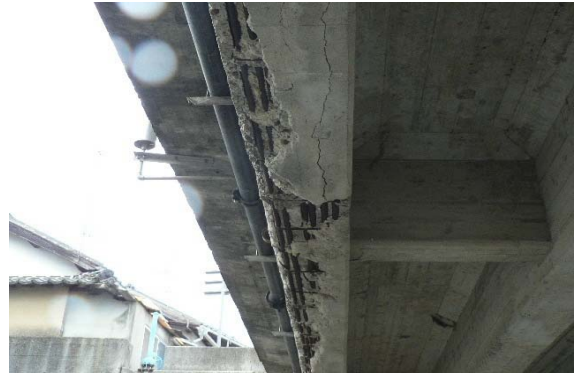
写真-6 RCT 桁橋の塩害損傷事例（香川県）

**写真-6**は瀬戸内海に浮かぶ島の市街地に昭和 32 年に建設された 3 主桁の単純 RCT 桁橋で、両外主桁ともに同様な損傷を受けている。鉄筋間隔が狭いためにコンクリートが行きわたらず、海岸近くの環境下で塩害による鉄筋腐食が進行し、コンクリート断面が剥落した。この橋梁は長期修繕計画と切り離して平成 22 年度に断面修復による補修工事を実施済みである

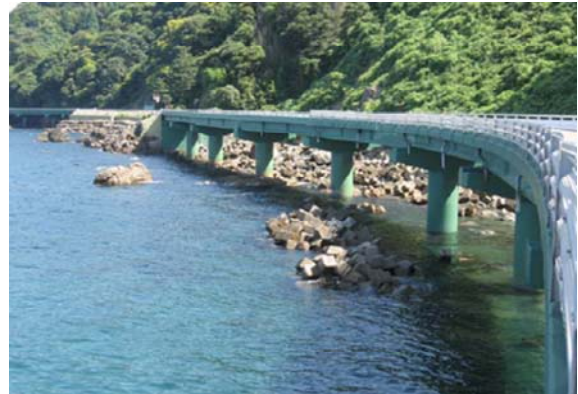
福井県の日本海側を通る国道 305 号線は冬季に激しい北風に曝されるため、海岸に沿った橋梁では著しい塩害損傷を受けた橋梁が見受けられた。**写真-7**は国道 305 号線に架かる橋梁であり昭和 53 年に完成した。橋長 460 m、径間数 17、全幅員 8.2 m である。上部工はポストテンション単純 T 桁橋、下部工は扶壁式橋台と逆 T 式橋脚で、いずれも直接基礎となっている。海上に橋脚を設けてその上に上部構造を通しており、平成 11 年に南側の 9 径間、8 橋脚、橋台の塩害対策を、平成 12 年に北側の 8 径間、8 橋脚、橋台の塩害対策が行われた。建設後 20 年足らずで塩害に対する補修工事を余儀なくされている。このような使用状況は橋梁にとって過酷であり、トンネル等による道路の付け替えを検討することも必要と思われる。

写真-7 過酷な塩害環境にある PCT 桁橋（福井県）

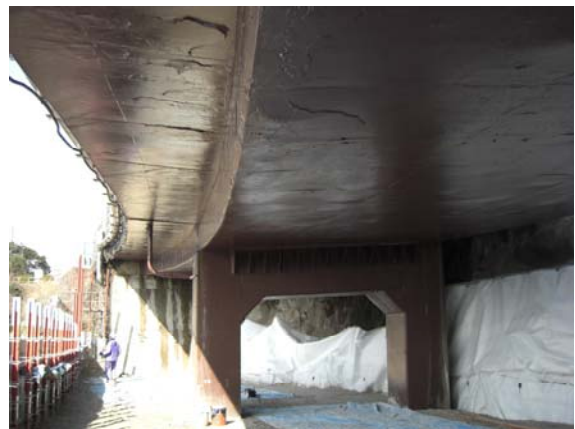
**写真-8**は同じく国道 305 号線に架かる RC 単純中空床板橋であり、昭和 44 年に完成した。本橋は上部工、橋脚ともに海からの飛来塩分による塩害損傷を受けており、平成 23 年度に気泡混合軽量盛土により橋梁下部を盛土充填し、完全に土工化する補修工事を実施した。福井県の日本海沿に位置する国道 305 号は劣悪な塩害環境にあるため、国道上の橋梁は補修・補強の対応に苦慮している。

写真-8 気泡混合軽量盛土で土工化した橋梁（福井県）

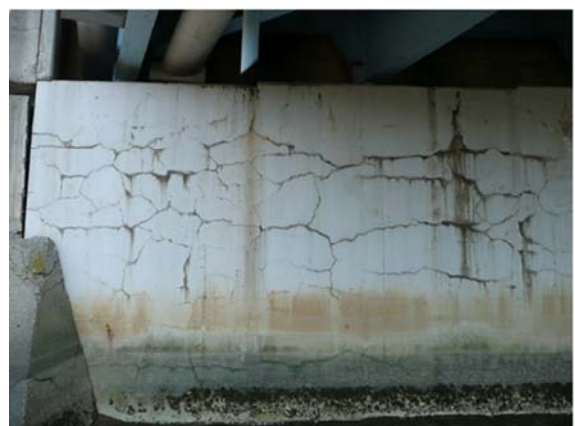
写真-9 ASR による損傷を受けた橋脚（山口県）

写真-9、写真-10に山口県と香川県におけるASRによる損傷を受けた橋脚の事例を示す。写真-10は災害時緊急道路として使用されるPCポストテンションT桁橋10連からなる橋長420mの長大橋梁の中間橋脚で、昭和57年に建設されている。

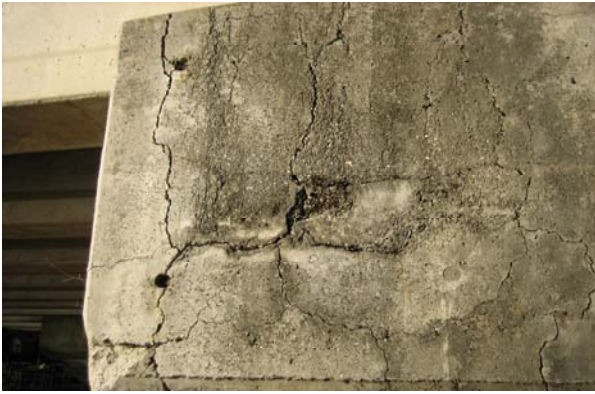
写真-10 ASRによる損傷を受けた橋脚（香川県）

特に、香川県ではASRによる損傷を受けた橋梁の割合が高く、損傷が進行した橋梁も多い。これは、香川県小豆郡土庄町豊島で産出した反応性骨材を香川県内の工事で使用した事が、その主原因となっている。また、高度経済成長期に豊島周辺の海砂を大量に使用した事も、香川県内のコンクリート橋にASRによる損傷が多い原因の一つである。

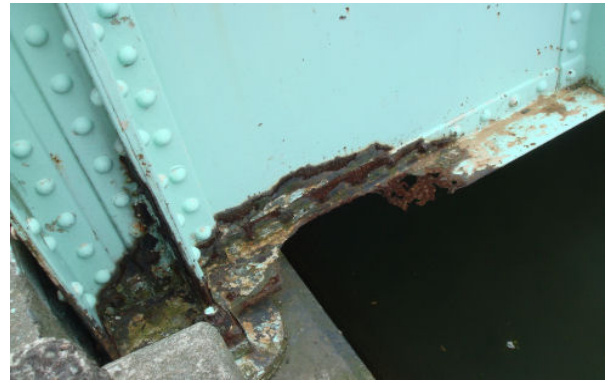
写真-11は昭和28年に京都府北部に建設された下路式単純プレートガーダー橋の下フランジ部分の腐食損傷事例である。有効幅員5.1m、橋長20mのリベット橋である。海岸からの距離は1.2kmであり、水面から下フランジまでの高低差は1.5m程度である。写真からわかるとおり、支点部の下フランジの断面が欠損（2主桁の4支点いずれも同様の損傷）するほど腐食している。過去の塗替えにおいて、腐食箇所の上から塗料を増塗りされており、抜本的な防錆対策を実施されていないことがここまです激しい損傷を放置することになった原因と考えられる。

写真-11 腐食による主桁断面欠損（京都府北部地域）

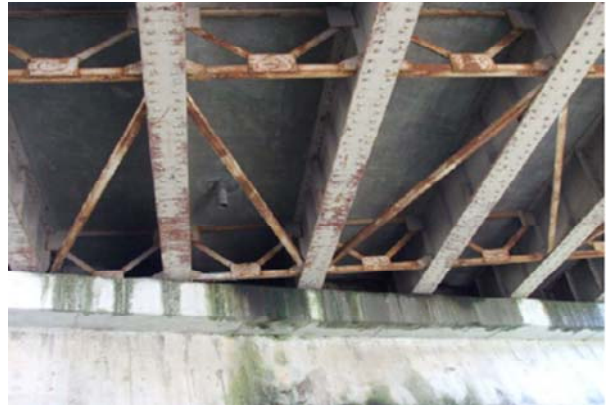
山口県内の橋梁では、各部材の腐食損傷が著しく進行した事例はあまり見受けられないが、支承部が錆びで固着化し機能を果たしていないケースはいくつか見られた。山口県内橋梁の腐食損傷の一例を写真-12に示す。

写真-12 鋼桁の腐食損傷状況（山口県）

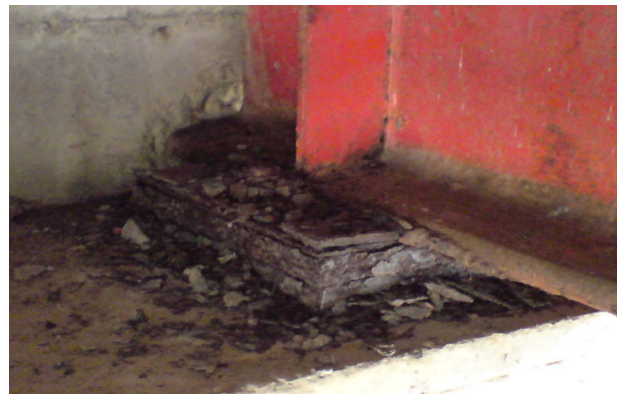
徳島県の橋梁では、鋼部材の広範囲の腐食は殆ど見られないものの、供用年数が20年を超える鋼橋で局所的な腐食が発生している。しかし、海岸線から2km以内に位置し、供用年数が約40年程度の橋梁では、広範囲で塗装の痛みが激しく、断面欠損には至らないまでも腐食が進行している部分が見られた。また、鋼製支承本体が激しく腐食し、支承としての機能を失っている事例も見られた（写真-13）。

写真-13 支承部の腐食損傷状況（徳島県）

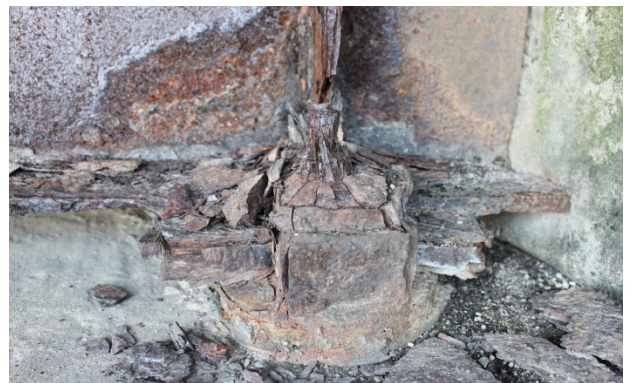
写真-14 支承部の腐食損傷状況（香川県）

写真-14 は海岸から 500m 程度離れた位置に建設された鋼H 桁橋の支点部の損傷状況で、支承が錆びにより固着化するとともに支点上補剛材が下側 10cm の範囲で欠損し、ウェブでも板厚減少が著しい。5 年前の調査時には全断面に腐食が進行していたが断面欠損は見受けられず、5 年間で急激に腐食が進行した。

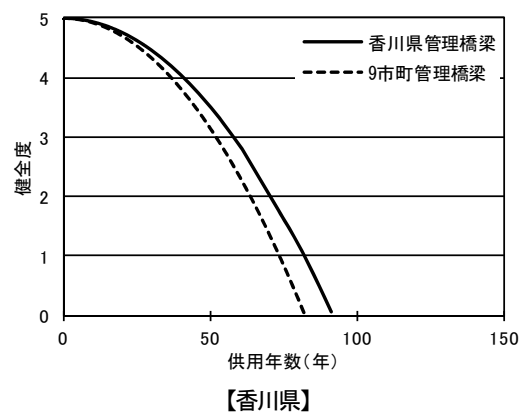
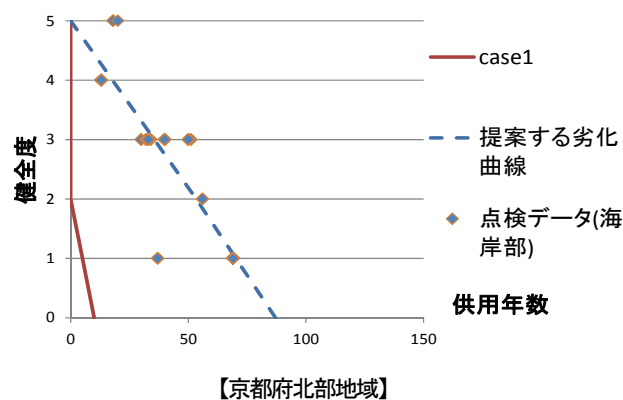
図-1 鋼桁の腐食損傷劣化曲線

図-1 の鋼桁の腐食損傷劣化曲線を京都府北部地域と香川県 9 市町平均で比較すると、整理の仕方が異なるため健全度 5～3 の損傷が軽微な段階では両地域に差異が見受けられるが、損傷劣化が進行して補修・補強の対象となる 2～1 の健全度で比較すると、健全度 2 に達する

までの年数は 60 年程度とほぼ同じ値となっている。また、劣化損傷が大となる健全度 1 では京都府北部地域が香川県よりも 10 年程度早くなる。しかし、回帰曲線の仮定が二次曲線と一次直線で異なっており、この結果から損傷劣化の進行に有意差があるとは判定できない。

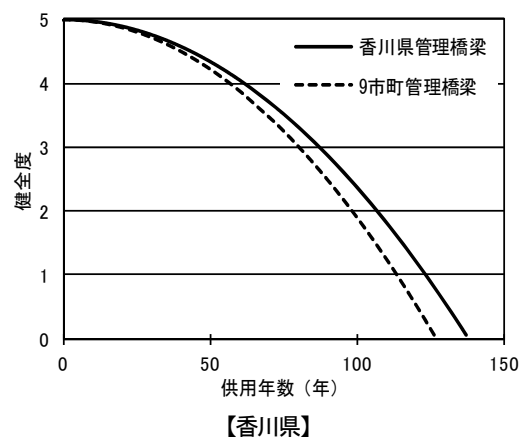
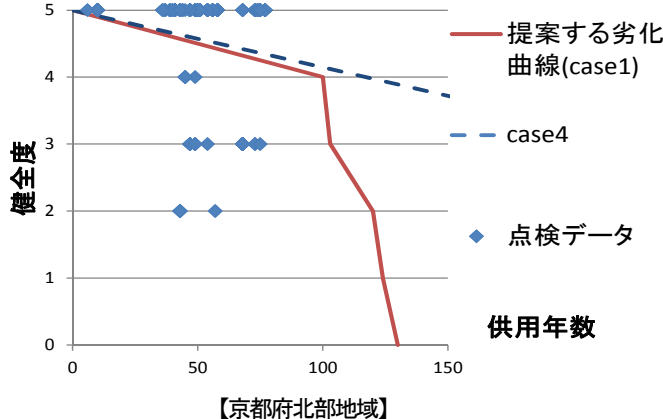
図-2 コンクリート主桁の損傷劣化曲線

次に、コンクリート主桁の損傷劣化曲線の比較では、供用年数が 100 年を超える橋梁数がない中での回帰曲線であり、健全度 1 に損傷劣化が進行するまでの供用年数は 120～130 年で、コンクリート橋の耐用年数が 100 年を超えて長期間に及ぶことを 2 つの損傷劣化曲線が示す事は推定できるが、2 つの地域の劣化の進行を比較できるものとはならない。
