# 東北地方太平洋沖地震で被災した文教施設の被害調査に基づいた建物の機能維持に着目した安全性評価手法の提案

東北工業大学 准教授 船木尚己 (研究代表者), 東北工業大学 教授 薛松濤  
仙台高等専門学校 助教 藤田智己, 仙台高等専門学校 教授 飯藤将之

## 概要:

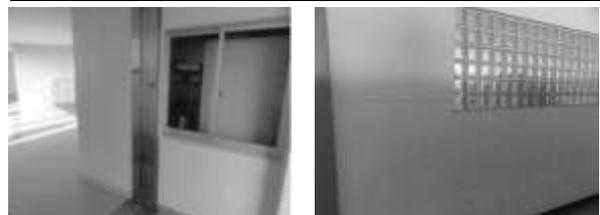
(a) D0 レベル

(b) D1 レベル

写真-1 本調査内における DL の代表的な被害例

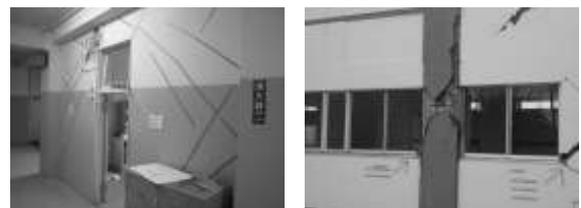
(c) D2 レベル

(d) D3 レベル

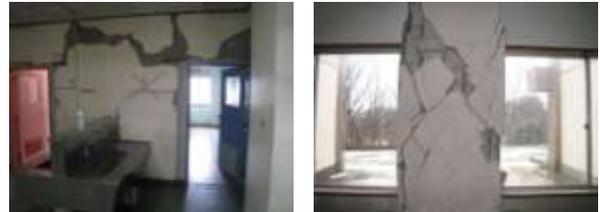
調査結果より、ここに分類される建物の DL は、ほとんどが D0 或いは D1 レベルに留まっており、全体の 85% におよぶ。構造躯体への被害がない D2 レベルまで合わせると全体の 91% となる。耐震指標 ( $I_s=0.7$ ,  $C_{TU} \cdot S_D=0.3$ ) を満足することは、安全限界スペクトルと同程度の地震動に対し、構造躯体への被害が生じない、もしくは軽微程度の被害に抑え、十分な耐震性能を保障するものであると確認できた。  $I_s$  値が低い場合であっても、現行の耐震改修により、  $I_s=0.7$  を満足する補強を施された建物に大きな構造被害が見られなかったことから、耐震改修の有効性についても確認できたと思われる。しかし、75 棟中の 3 棟であるが、D3 レベルに相当する構造躯体への被害が確認されたケースが見られた。大掛りな補修が必要となる D2 レベルを加えると 75 棟中 11 棟となる。代表的な被害例を写真-2 に示す。D2、D3 レベルの被害を受けた学校建物の大部分では、基礎形式が直接基礎である

(a) 仕上げ材の剥落 : D2 (b) 柱のせん断破壊 : D3

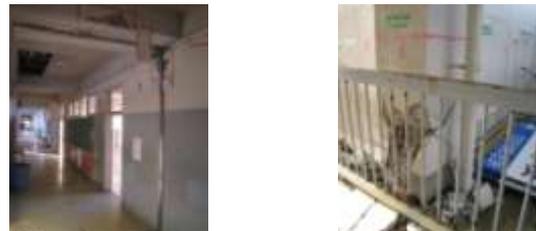
(c) E, J 部仕上げ材剥落 : D2 (d) 柱脚の破壊 : D3

写真-2 代表的な建物被害 : 続き

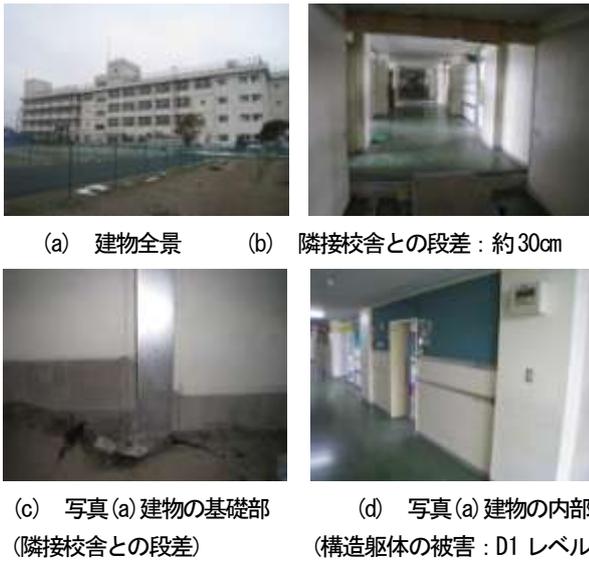
直接基礎の建物については、もともと地盤が良い場所に建てられたということが前提になると考えられるが、東北地方太平洋沖地震のように、地盤変位が何 m にもおよぶ大地震に対しては、地盤変状し、建物被害へと繋がってしまうことが明らかとなった。また、杭基礎を有する建物の場合においても、仙台市若林区にある中学校では、構造躯体の被害はほとんど確認されなかったが、杭の損傷により建物が傾き、使用不可となるケースが 1 校確認された(写真-3)。基礎形式、地盤変状の影響については、現行の耐震診断には考慮されていない項目である。大掛りな補修を必要としない最小限の被害に抑えることや、地盤変状による建物被害を防ぐことを考慮する場合、これらの項目を耐震診断、改修にどのように組み込んでいくかについて議論が必要と思われる。

写真-3 杭の損傷により使用不可となった建物

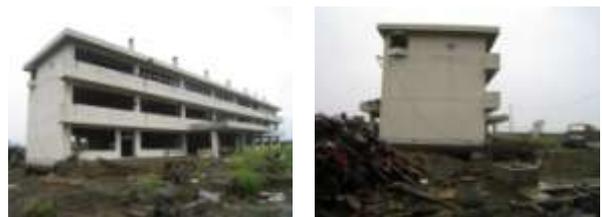
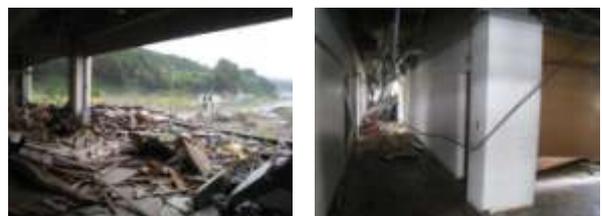
津波により被災した全ての建物が  $I_{so}$  を満足しており、未改修の建物はなかった。1 階床から建物の屋上まで浸水したもので幅広く存在し、屋上階まで浸水した建物は 2 棟あった。これらの建物の代表的な被害状況を示したものが写真-4 である。津波の浸水によって基礎地盤が洗掘されたり、腰壁や手すりが面外に破壊するなどの被害見られたが、柱や壁等の耐震部材に大きなひび割れ等が生じた例は確認されず、DL で分類すると D0 或いは D1 レベル相当となる。津波による被害程度は、建物の立地条件や浸水深だけでなく、漂流物の有無などに大きく影響する。したがって、DL の判定と耐震指標の評価結

写真-4 津波により建物屋上まで浸水した建物の被害例

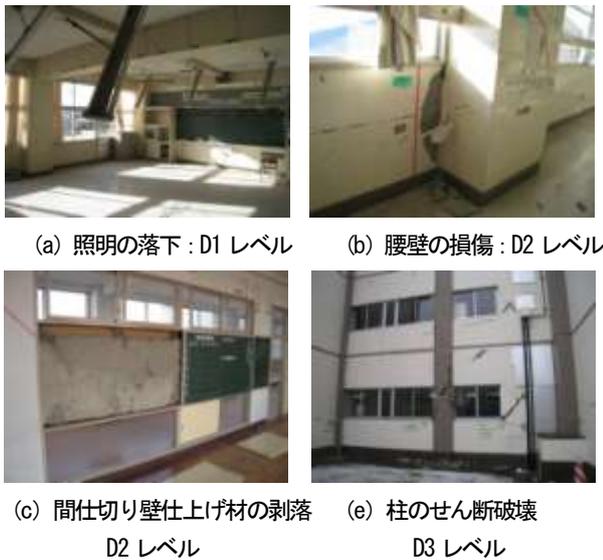
らの結果、津波の浸水によるものが最も多く、6 校、10 棟で全体の 4 割程度であった。次いで、構造被害によるものが 6 棟、非構造部材の被害に伴うものが 4 棟、連続した他の棟の被害によるものが 3 棟であった。また、使用不可となった建物被害の代表的な例を写真-5 に示す。

写真-5 使用不可となった建物の被害例
