平成 30 年 7 月西日本豪雨災害における 江の川堤防被災

本論文はこのうち大規模な被災が発生した、江の川左岸 27.8kp~29.2kp を対象に、地盤調査により堤防の土質構造を明らかにし、堤内地やのり尻、裏のり尻補強ブロック上端付近に発生した噴砂等の被災メカニズムについて、飽和不飽和浸透流解析や目視調査結果等を用いて明らかにした。併せて、衛星 SAR を用いた堤防変状の把握手法について検討を行い、解析範囲を狭めると堤防変状箇所と被災箇所が合致することがあるものの、衛星 SAR の特徴である、より広範囲の観測から堤防の変状を検知するのは現段階では困難であることが分かった。

RIVER LEVEE FAILURE AT GOUNOKAWA RIVER BY 2018 JAPAN FLOOD

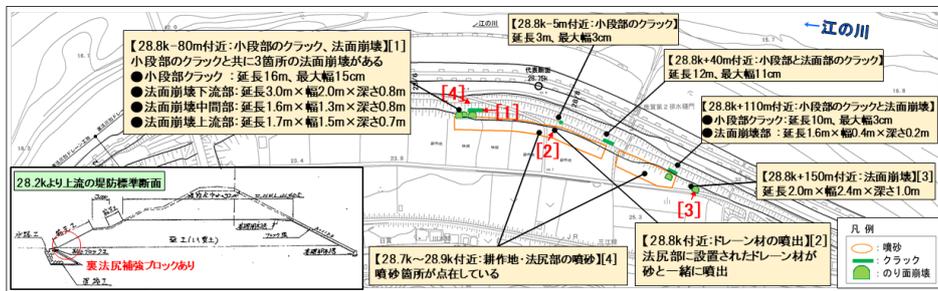
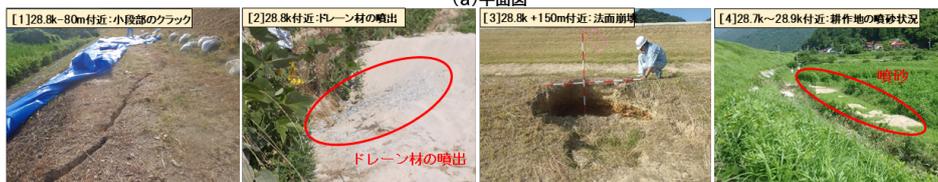
図-7 28.4k~29.0k(上流側)の被災状況

28.4k~29.0k(上流側)の被災箇所としては、下流から28.8k-80m付近の小段部に延長16m、最大幅150mmのクラック(写真[1])と3箇所ののり面崩壊、28.8k付近の小段部に延長3m、最大幅30mmのクラックとのり尻部に設置された置換工の砕石が基礎地盤材料の砂とともに噴出(写真[2])、28.8k+40m付近の小段部とのり面に延長12m、最大幅11cmのクラック、28.8k+110m付近に小段部のクラックとのり面崩壊(延長1.6m、幅0.4m、深さ0.2m)、28.8k+150m付近にのり面崩壊(延長2.0m、幅2.4m、深さ1.0m)が見つかる(写真[3])。さらに、28.7k~28.9kの堤内地の耕作地においては、のり尻部の噴砂(写真[4])が点在している。

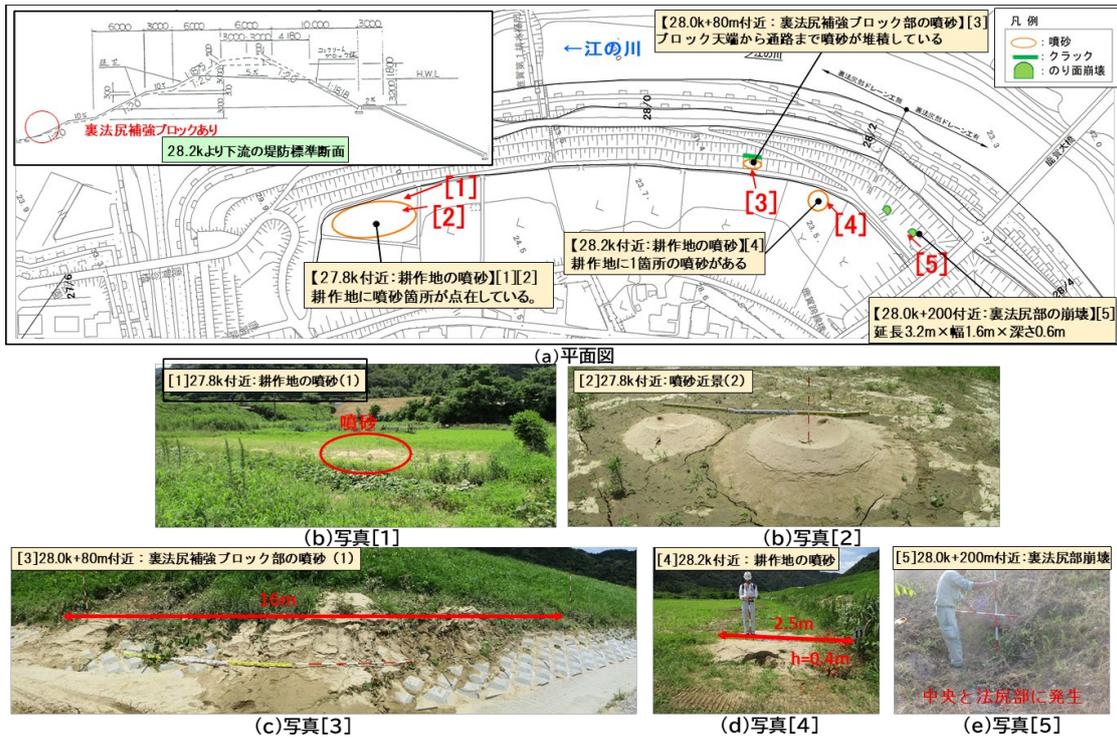
図-8 27.8k~28.4k (下流側) の被災状況

また、27.8k~28.4k(下流側)の被災箇所としては、下流から27.8k~28.2kにかけての堤内地に噴砂箇所(写真[1], [2])が点在し、28.0k+80m付近の小段部に延長13m、最大幅50mmのクラックと裏のり尻補強ブロック部の天端から通路まで噴砂が堆積(写真[3])している。加えて、28.2k付近の堤内地に噴砂(写真[4])、28.0k+180mと200m付近に裏のり尻部ののり崩れ(写真[5])が見つかった。

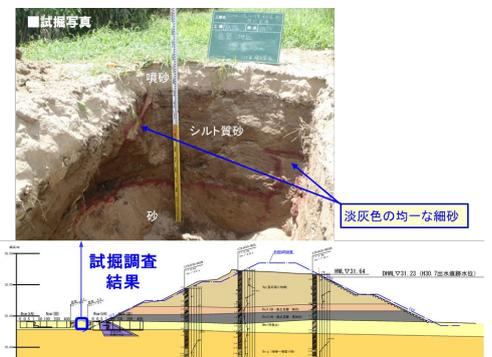
図-11 28.75k のトレンチ調査結果

川裏側のり尻部における堤防縦断方向のトレンチ調査 (試掘調査) を実施し、トレンチの掘削面の観察を行った。図-11 に調査結果を示した。基礎地盤は、地表面に堆積した噴砂に覆われたシルト質砂、その下位には淡灰色の砂が分布している。スウェーデン式サウンディング試験の結果、Nsw が 150 を上回る深度

なお、トレンチの鉛直方向掘削面において、シルト質砂層 (Ums 層) 内に淡灰色の細砂がポケット状に分布している状況 (図-12) が確認されたことから、シルト質砂の下位に分布する Ums 層内の淡灰色の細砂が地表に繋がっていると考えられる。

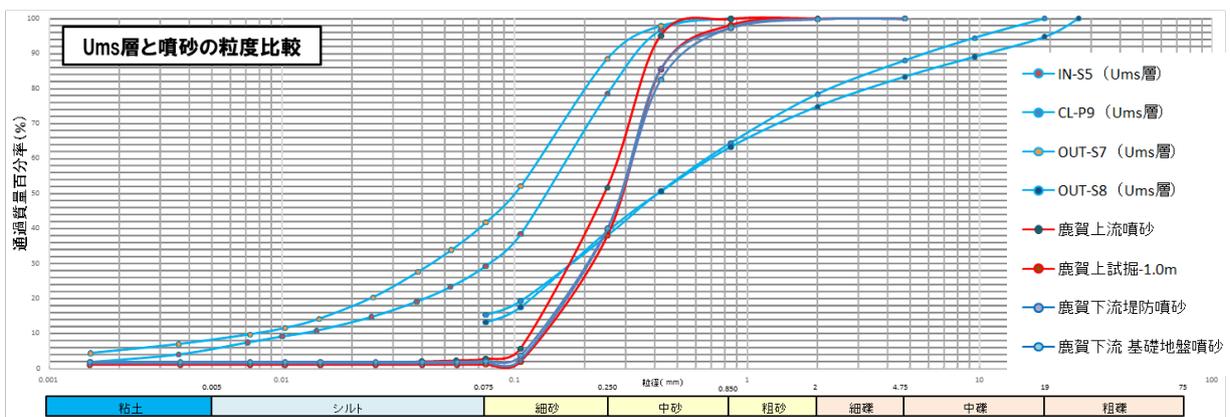
図-12 Ums 層と噴砂の粒度分布の比較

その結果は概ねボーリング結果を裏付けるものではあった。噴砂の粒径加積曲線と一致する粒径加積曲線の土層はなかったが、基礎地盤の地表面付近に分布する Ums 層の粒径加積曲線が噴砂に近い傾向を示している。また、堤体下位に分布する Bsc2 層については堤体表のり～天端付近にかけてと裏のり尻付近とは粒度分布の傾向が異なり、堤体表のり～天端付近は、細粒分が 50%以下の砂質土であるが、裏のり尻付近の堤体では細粒分を 50%以上含む粘性土であることが確認された。

なお、図-12に示すように、トレンチ調査箇所付近の噴砂と Ums 層の粒度試験の結果を比較すると、Ums 層と被災箇所噴砂の粒度分布が、ほぼ同様の粒度曲線となっていることが分かる。このことから、被災箇所噴砂は Ums 層由来であることが推定される。なお、被災箇所の噴砂の粒度分布がやや均質になるのは、噴砂の段階で分級作用が進むために、粒径が揃う傾向があるためと考えられる。

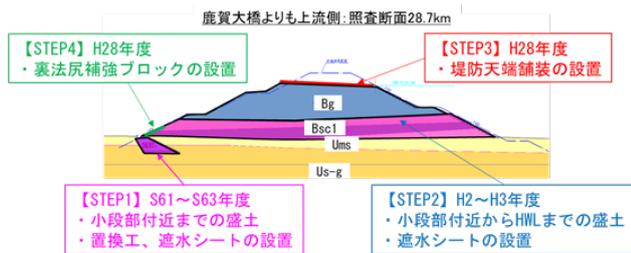
図-13 28.75k の堤防土質構造

基礎地盤は、礫混じり砂～シルト質砂の Ums 層の下位に砂礫～礫混じり砂である Us-g 層が分布している (図-13)。

対策工としては、昭和 61 年の最初の築堤時に裏のり尻部基礎地盤に置換工が施工されている。また、平成 2 年から平成 3 年にかけての築堤時に、川表側の護岸ブロック敷設に合わせて遮水シートが設置されている。

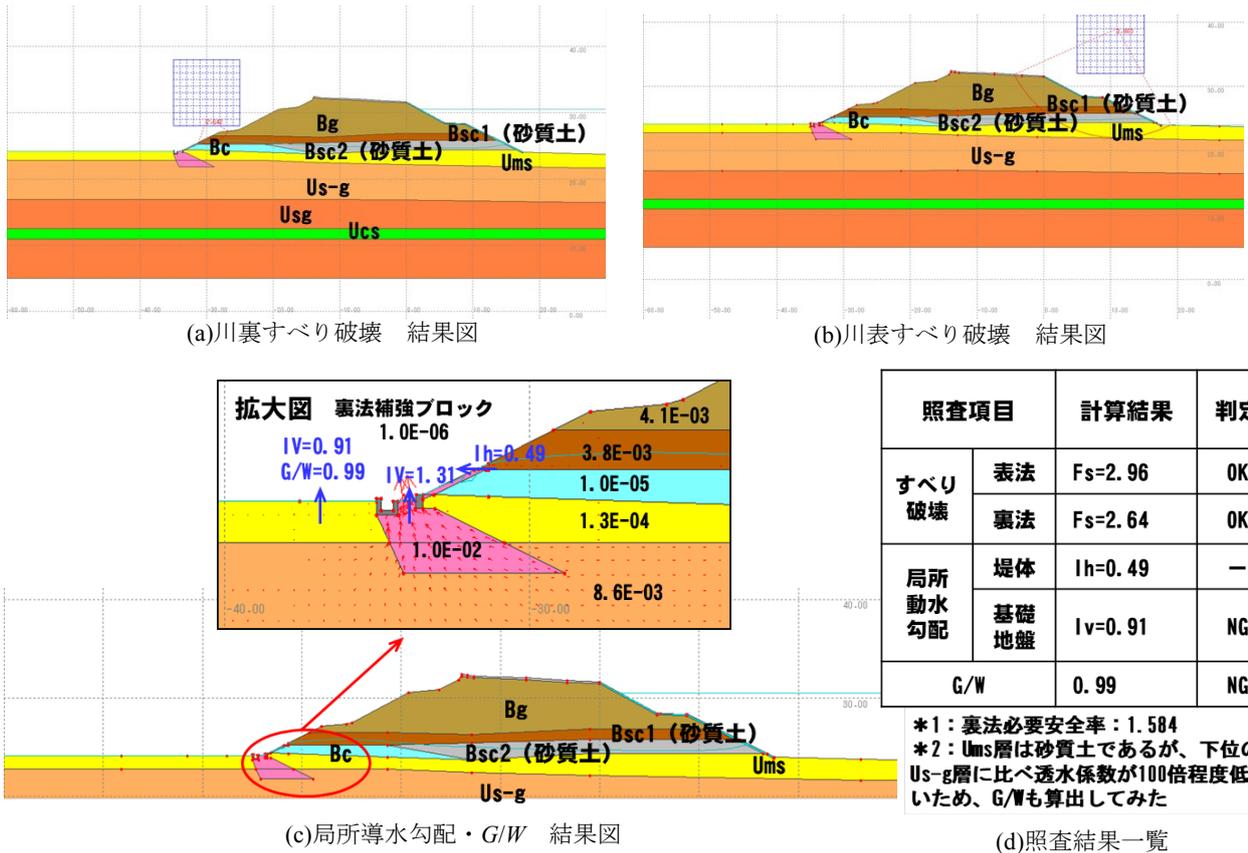
図-15 江の川左岸 28.75kにおける解析結果

河川水位上昇時における浸透に対する安全性照査の結果を図-15 に示す。堤体の危機管理型ハード対策である川裏のり尻ブロック上端の水平方向の局所動水勾配 (i_h) は 0.49 でほぼパイピングが発生する動水勾配となった。一方、堤体のり尻基礎地盤の置換工の上面における鉛直方向の局所動水勾配 (i_v) は 1.31 となった。また、堤内地の鉛直方向の局所動水勾配 (i_v) は 0.91, G/W は 0.99 であった。

一方、図-15 に示すボーリング調査結果を用いて被災箇所をモデル化した解析結果によると、堤内地側は $G/W=0.99$ で、堤防設計指針において求められるパイピングに対する照査基準 $G/W \geq 1.0$ とほぼ同じ値を示していること、のり尻側は置換工による排水の影響もあり $i_v=1.31$ で、パイピングに対する照査基準 $i \leq 0.5$

一方で、解析結果によると、補強ブロック上端部付近の局所動水勾配 (i_b) は 0.49 でほぼパイピングが発生する動水勾配となり、この部分から噴砂が生じる危険性が高いことが裏付けられる結果となっている。

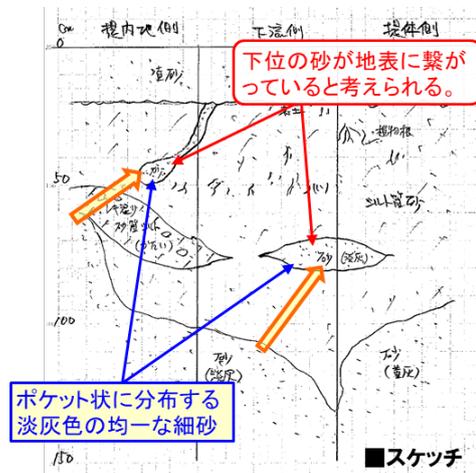
図-16 トレンチのスケッチ

また、噴砂孔付近の Ums 層に相当する層のトレンチ調査では、表層に 80cm 程度のシルト質砂層が分布し、その下位に砂質土層が分布することが確認されている。ここでは空洞等は確認されていないものの、上部のシルト質砂層の間に細砂の部分的な分布が確認され、一部では砂脈状に分布している (図-16)。これらの細砂は、シルト質砂層の下部に分布が確認された砂質土層と同じ土質である。
