## 研究報告

# 新潟県中越地震による信濃川の河川堤防被害調査について

### 折敷秀雄

調査第一部  
河川流域管理室長

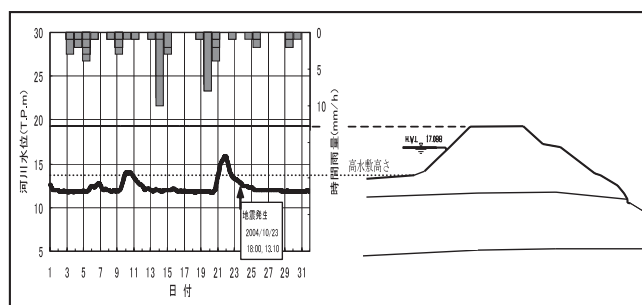
図-2 雨量（大河津観測所）・河川水位経時変化と  
被災堤防断面（信濃川右岸2.0km）<sup>2)</sup>に加筆

堤体内に浸透した雨水・河川水は、地震時に平時よりも高い堤体内水位として残存していた可能性があり、地震時に地盤のみならず堤体の一部も液状化して被害を受けた箇所もあったことが推測される。図-2に、大河津での雨量、大河津の水位と与板の水位から内挿法によって求めた信濃川右岸2.0kmの被災堤防断面との関係を示した。

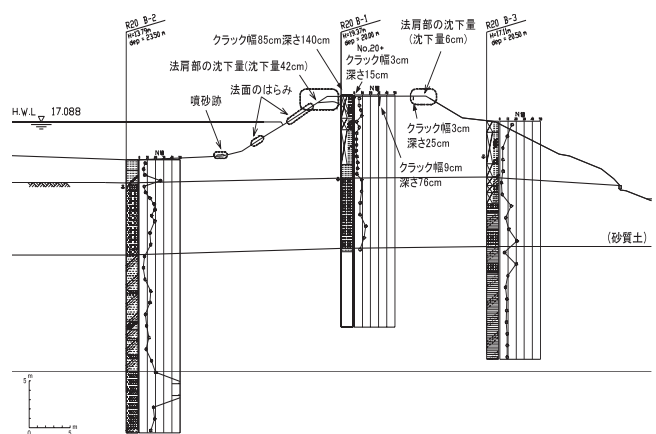
図-3 被災断面（中条地区：信濃川右岸2.0km）<sup>2)</sup>に加筆

信濃川右岸2.0km付近の中条地先では、堤外側法肩が大きく陥没して、タイプFの被災が発生した。

天端には縦断亀裂が多数発生し、亀裂深度は、最大で220cmに達している箇所もあった。堤外側法面の変形は顕著で、堤脚付近では、護岸に亀裂が入り、目地が開いたり、はらみ出すように折れて変形していた。（図-3）

また、表のり尻付近には、多くの噴砂跡が見られた。

この地震時外力と地震後の調査ボーリングにより得られた地下水位・柱状図・粒度特性等により液状化判定を行った結果、堤体直下の基礎地盤（N値10前後の砂質土層が堤内から堤外に一様に約6mの層厚で分布）で、液状化抵抗率 $F_L$ が1.0を下回った。

上記調査結果より、本地区の堤防被災の主な要因は、基礎地盤の液状化によるものと推定した。

本地区の復旧は、再度災害防止を図ることが必要と考え、工法比較検討の結果、液状化したと推定される厚い

砂質土層をサンドコンパクション・パイル工法によって改良し、復旧することが望ましいとした。

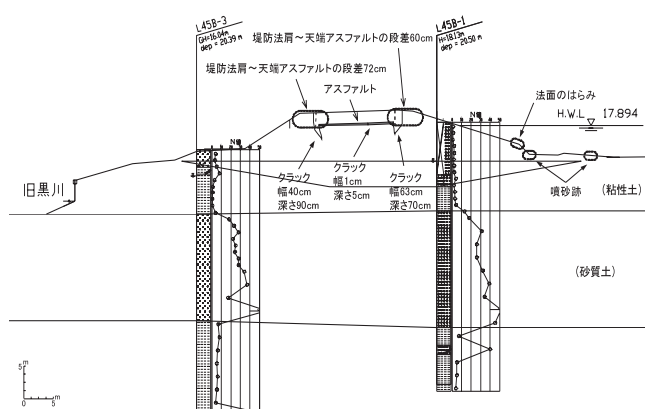
図-4 被災断面(本与板地区：信濃川左岸4.5km) 2) に加筆

信濃川左岸4.5km付近の本与板地区では、両法肩位置に大きな縦断亀裂が入り、堤防天端中央部が陥没したタイプFの被災が発生した。

同地区の中で、被害が顕著な断面では、堤外側法面がはらみ出し、堤脚付近に噴砂跡が見られた。(図-4)

地震後の調査ボーリング結果から、堤体直下の基礎地盤は、軟弱な粘性土が層厚4～5mで分布していた。

既設堤防は、この軟弱な粘性土層上に砂質土を主体とする材料で築堤されていることが判明した。また、砂質土で構成された堤体の下部は、その一部が緩んで基礎地盤の軟弱な粘性土層中に沈み込んでいるのが確認された。

地下水位は、この緩んで沈み込んだ砂質の堤体下部よりも上にあり、この堤体下部が液状化したと推定された。

本震の推定地表面最大加速度 ( $\alpha S_{max}=400cm/s^2$ ) を用いて液状化指数 $F_L$ を算出すると、基礎地盤に沈み込んだ堤体の砂質土は、液状化抵抗率 $F_L$ が1.0以下となった。

上記調査結果より、本地区における堤防の主な被災要因は、砂質土で構成されている堤体下部の一部が地震時

に液状化して堤体変形した可能性が高いと推定した。

本地区の復旧は、再度災害防止を図ることが必要と考え、工法比較検討の結果、液状化したと推定される堤体底部が沈み込んでいる軟弱粘土層を浅層混合処理により改良し、復旧することが望ましいとした。

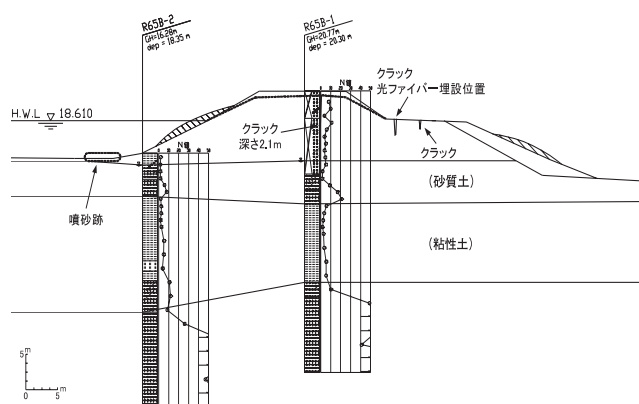
図-5 被災断面(長呂地区：信濃川右岸6.5km) 2) に加筆

信濃川右岸6.5km付近では、堤防天端が沈下し、多数の縦断亀裂が生じたパターンFの被災が発生した。堤外側の法尻付近には噴砂跡も多数確認された。本地区の堤防形状は堤高約7m、天端幅7m、法面は堤外側が1枚法、堤内側には小段を有する2枚法で、堤内側小段には光ファイバーが埋設されている。光ファイバー埋設位置での縦断亀裂は、規模が大きく、堤内側を流れる猿橋川に向かってすべり崩壊の形態を呈していた。(図-5)

地震後の調査ボーリングにより得られた地下水位・柱状図・粒度特性等により液状化判定を行った結果、本震の推定地表面最大加速度 ( $\alpha S_{max}=400cm/s^2$ ) においては、堤体直下の基礎地盤 (N値10前後の砂質土層が堤内から堤外に一様に約3mの層厚で分布) で、液状化抵抗率 $F_L$ が1.0を下回った。

上記調査結果より、本地区の堤防被災の主な要因は、基礎地盤の液状化によるものと推定した。

本地区の復旧は、再度災害防止を図ることが必要と考え、工法比較検討の結果、液状化したと推定される砂質土層を浅層混合処理によって改良し、復旧することが望ましいとした。

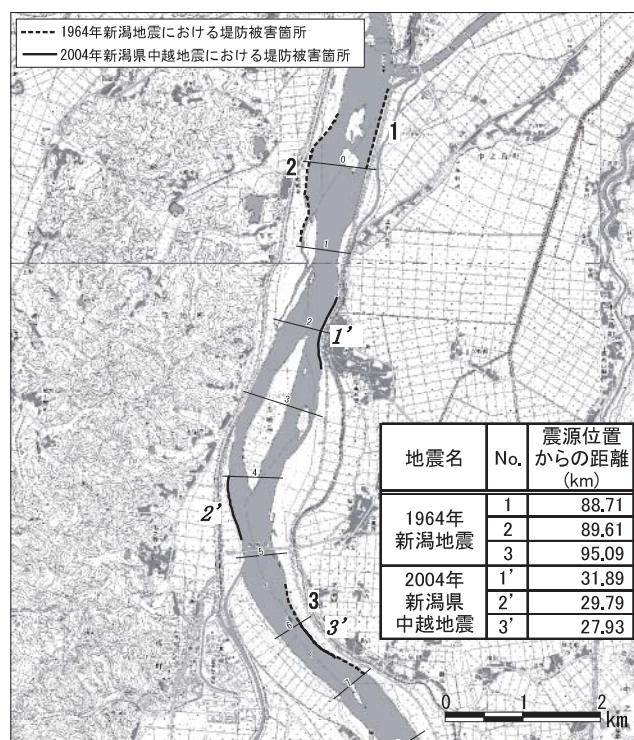
図-6 信濃川0～7k区間における被害箇所<sup>2),4)</sup>に加筆

図-6に信濃川0～7k区間における1964年新潟地震及び2004年新潟県中越地震の堤防被害箇所を示した。同図で右岸6.5kmの長呂地区(図中3')では上記の2つの地震によって同箇所と同様な被害が発生した。また、今回、右岸2km付近の中条地区(図中1')でも深刻な被害が発生した。

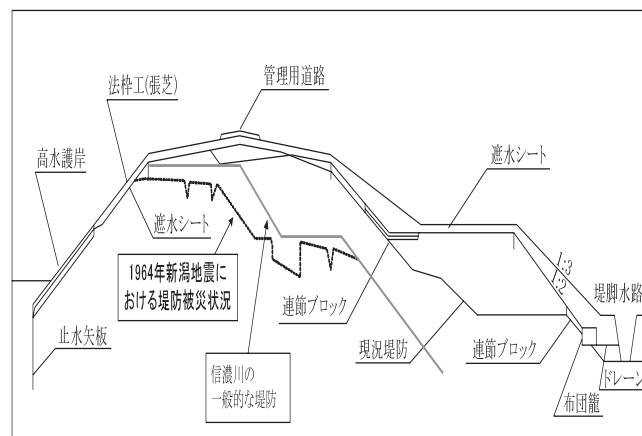
図-7 真野代地区の堤防強化標準断面<sup>4),5)</sup>に加筆

この2つの地区の下流に位置する真野代地区（図中1）では、1964年の地震で亀裂・沈下などの顕著な被害が発生し、原形復旧工事が行われた。その後、同地区では、平成2年度に耐浸透性強化を主な目的に法面勾配を緩く、大断面化し、堤体表層に遮水シートを挿入した“緩傾斜化工事”が実施された。そして、当区間は今回の地震で無被害であった。（図-7）

具体的には、既設の緩傾斜化工事の有無が堤防の耐震性能向上に果たした効果を確認して、耐浸透性、耐震性両面に効果的な対策工の整備に資することが望まれる。
