## 研究報告

# 高知県菜生海岸における被災事例調査

岡安徹也

調査第一部  
上席主任研究員

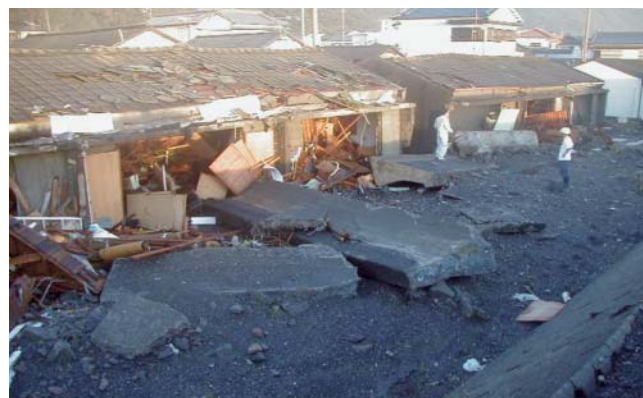
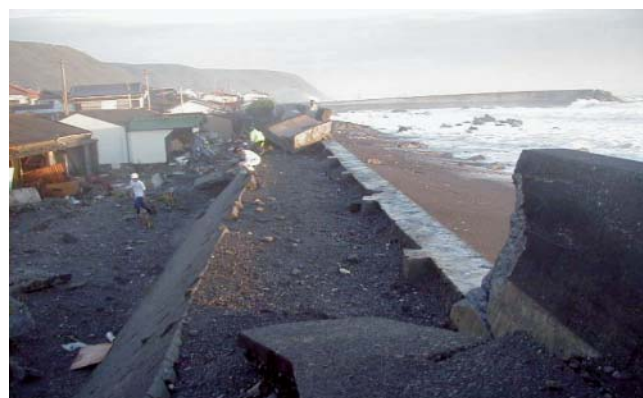
台風23号の通過により、海岸堤防のパラペット部（高さ1m）の延長29.8mが陸側に倒壊し、背後地の市営住宅側に散乱した。また、同時に堤防天端コンクリートが剥がされ背後地に散乱した。パラペット部の切断面並びに堤防天端の剥離面の損壊範囲は一致しているとともに、倒壊後に洗掘を受けたような痕跡は見られなかった。また、写真奥側（南側）のパラペットは、背後地まで散乱せず、その場で横に倒壊している状況であった。（写真－1参照）

写真－1 被災当日の17:00頃撮影の被災現場の様子

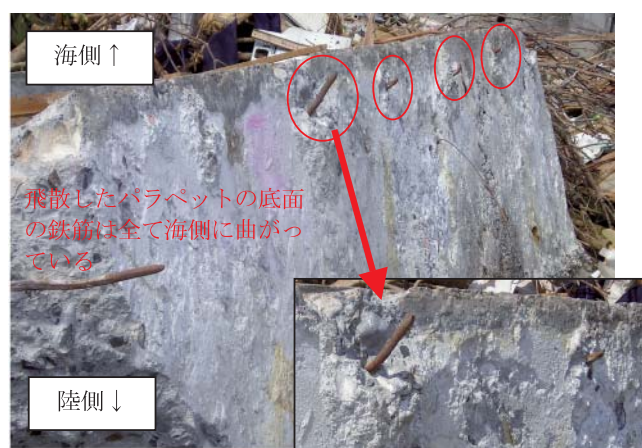
また、パラペット部の鉄筋の破断状況には、以下のよう  
な特徴が見られた。(写真－2参照)

- ・飛散したパラペット側には、引きちぎられた鉄筋  
(差し筋)が残っている
- ・上記の鉄筋は、全て海側に向かって曲がっている
- ・北側、南側ともに堤体側の鉄筋箇所はコーン破壊が  
生じた跡が見られ、鉄筋が伸び切って破断している

写真－2 鉄筋の破断状況

- ・以上より、パラペット部の滑動により天端被覆工がほぼ同時に削りとられたことが想定される。
- ・堤体側のコーン破壊は、コーンの深さが浅く、鉄筋が浅い位置で破断していることから、使用している鉄筋の埋め込み長は十分であったと推測されるが、鉄筋に作用する引張が破断強度以上であったため、埋込部の浅い位置で鉄筋の伸びが生じ、破断面からコンクリートにコーン破壊が発生したものと考えられる。

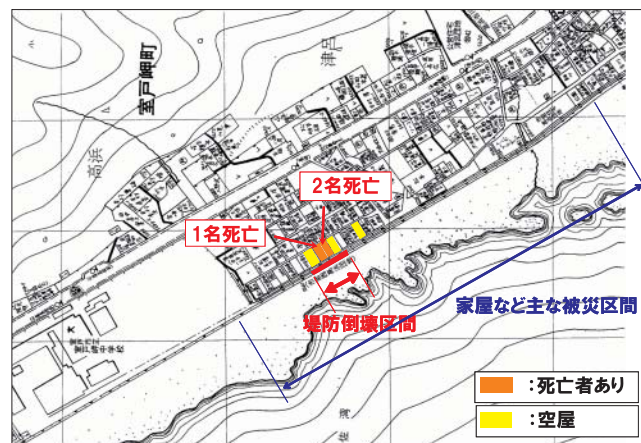
室戸市室戸岬町高浜地区における堤防の倒壊による死  
者は高齢者3名であるが、倒壊した堤防そのものによる被  
災ではなく、倒壊後の越波による海水の浸入・湛水によ  
る溺死である。次に被災概要を示す。

図－1 堤防倒壊区間と人的被害の状況

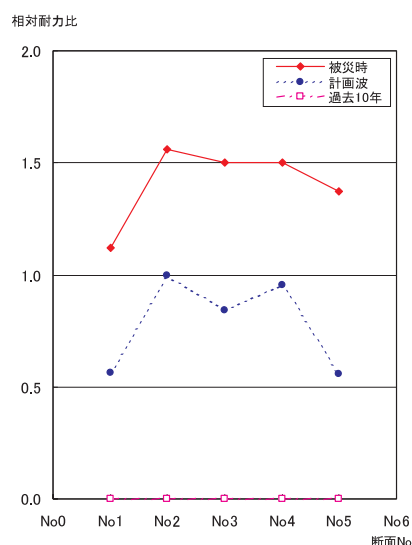
計画波で最大の耐力比が発生しているNo2断面の耐力比を1.0とした場合の相対耐力比の照査結果を図－２，図－３に示す。

・倒壊及び損傷した区間（No2,No3,No4）は、それ以外の区間（No1,No5）より相対耐力比が大きい値となっている。

図－２ 引張耐力の相対耐力比

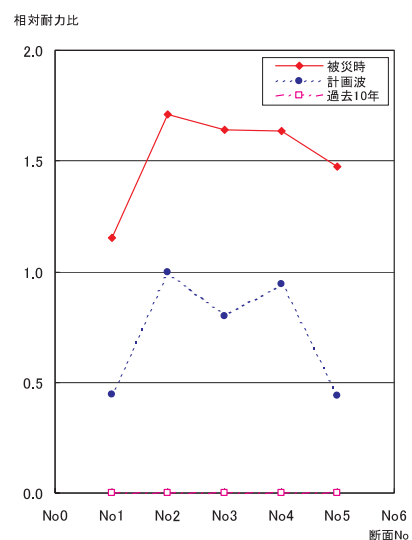
図－３ せん断耐力の相対耐力比

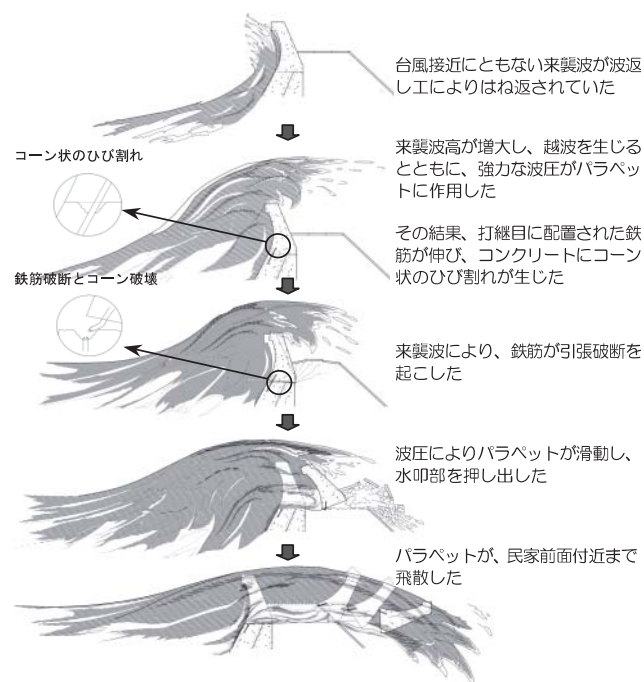
現地調査による堤防の被災状況、観測データの整理による被災時の海象状況（波浪・潮位）及び被災時の状況解析結果より、台風23号来襲による堤防倒壊の被災メカニズムは以下のように推測された。（図－5参照）

また、高波を減衰させるには、堤防前面の砂浜が重要な役割を担うが、堤防倒壊部の砂浜は、もともと周囲に比べ浜幅が狭い海岸地形であったため、波当たりが相対的に強かったと想定される。

図－5 堤防倒壊イメージ図

このような状況のもと、波が堤防を大きく越え、結果として、パラペット部には鉄筋の引張耐力を越える強い

波圧が作用し、堤防とパラペットのコンクリート打ち継ぎ目より、パラペットは、天端被覆工とともに一気に倒壊・流失したと考えられる。

- ①従前の堤防高さを越えた堤防の整備は、施設依存の安心から防災意識の低下を招くことから、従前の堤防高さを踏襲する。
- ②計画波高（1/30確率波）に対しては、波浪打ち上げ高が計画堤防高を超えないよう沖合施設等を設置する。
- ③超過外力に対しては、波圧に対して堤防が倒壊しない構造に補強する。
- ④施設整備とあわせて、避難のための情報収集・伝達システムの構築などソフト対策を講じる。
