# トピックス

## 新潟県中越沖地震 災害緊急調査の報告

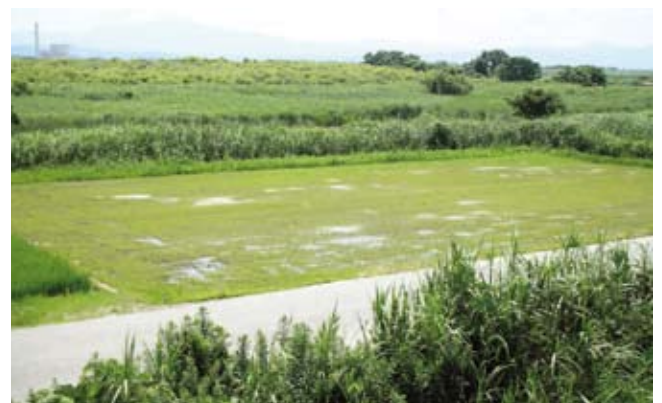
堤防本体の被災は確認されなかったが、高水敷上の畑に噴砂の跡が多数確認された。

写真－1 信濃川左岸 -1.0k（堤防天端から堤内地側を撮影。白く点在する部分が噴砂跡）

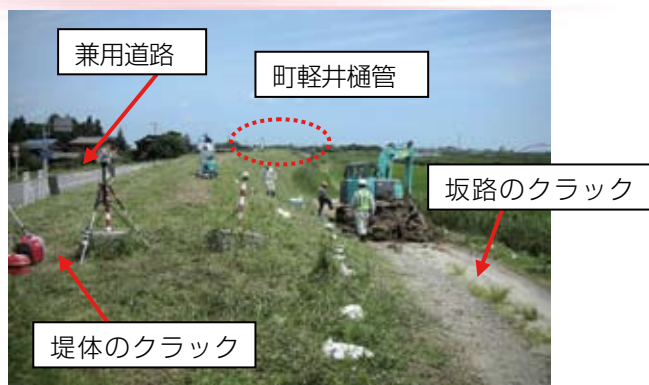
約400m程度の区間で、高水敷や坂路、裏のり小段の兼用道路に亀裂や噴砂が確認された。町軽井樋管の取り付け護岸では、幅2～3cmの目地開き、15～20cm程度の段差、液状化に伴うと推定される噴砂の跡が確認された。また、坂路や堤体におけるクラックは幅10cm、深さ1～2m程度で、周辺でも噴砂が確認された。

写真-2 信濃川左岸 0.0k (上流から下流を撮影)

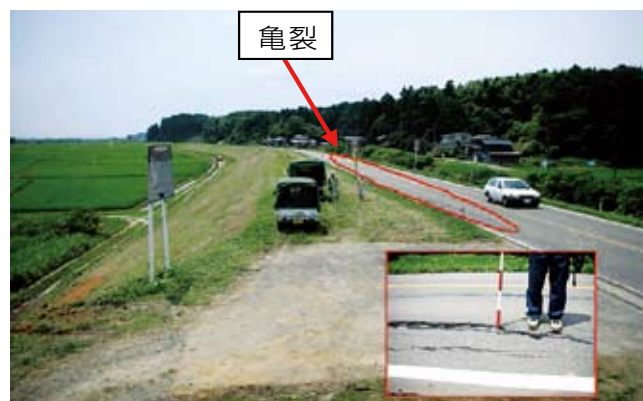
写真-5 信濃川左岸 1.0k (下流から上流を撮影)

小段兼用道路の端部（堤防天端側）に長さ 17m、幅 10cm、深さ 1.2m の亀裂が確認された。また、堤外側のり面や堤防からやや離れた高水敷と田圃のあぜにも亀裂が確認された。

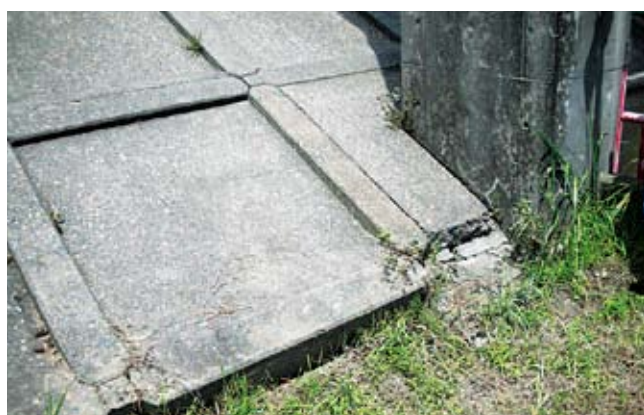
写真-3 町軽井樋管取り付け護岸の段差・目地開き

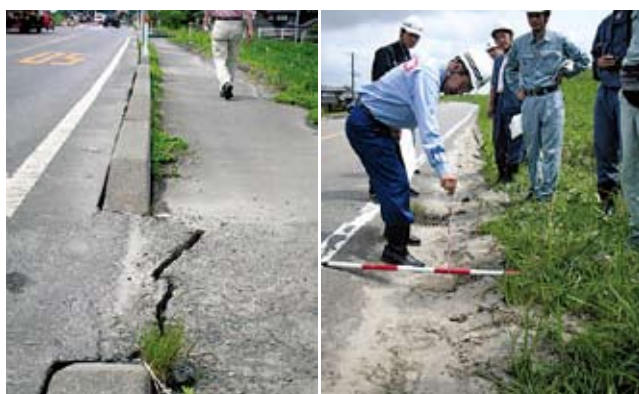
写真-4 裏のり小段の兼用道路の亀裂と噴砂

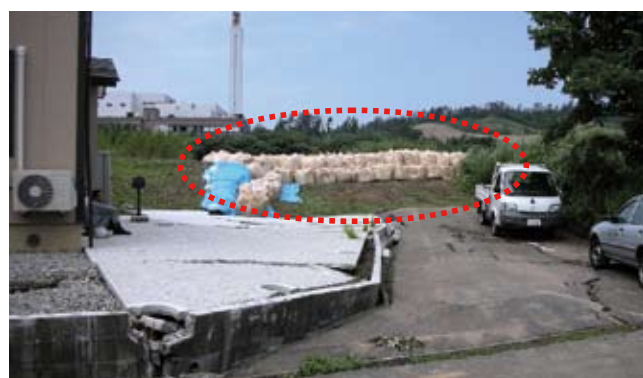
堤防が延長 80m にわたり、約 1.2m 沈下している。緊急災害復旧として、トンパックが 2 段積まれていた。堤体の比高（地盤面からの高さ）は 2m、周囲の地盤も沈下している。裏のり直近の家の駐車場は 20cm 程度沈下し、大きくひび割れている。

沈下した堤体は、概ね旧河道になると見られ、沈下延長は当時の川幅に相当すると考えられる。旧河道に沿った堤

写真-6 鯖石川左岸 2.5k。赤丸部分が堤体沈下箇所

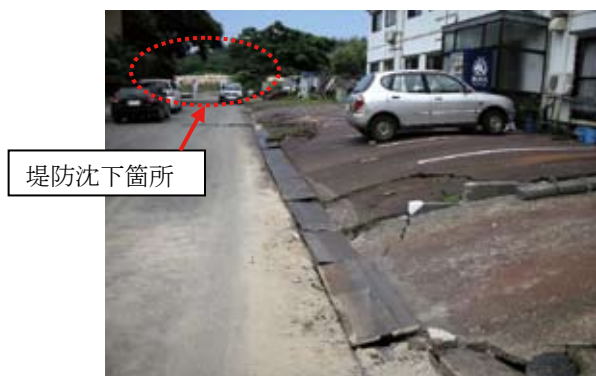
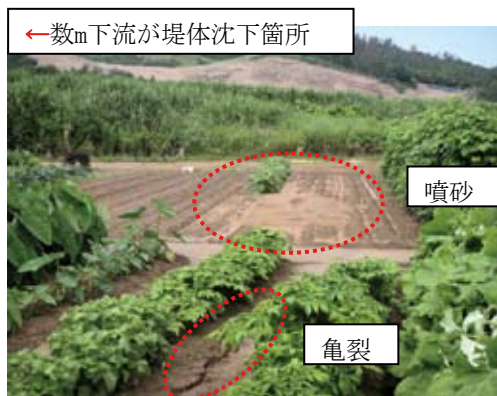
写真-7 旧河道にそって沈下、噴砂、亀裂が確認される

内地では、地盤の液状化としての典型的な特徴である、噴砂の跡や、損傷した家屋、マンホールの抜け上がり等が見られる。

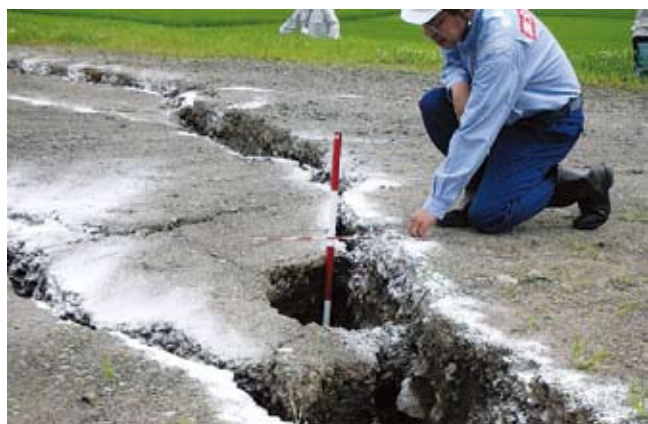
堤防が 200m にわたり最大で幅 30cm、深さ 1.6m の亀裂が発生した。堤体の比高は 3 ～ 4m 程度。この被災箇所も旧河道に相当する箇所である。

写真-8 鯖石川左岸 9.5k の被災

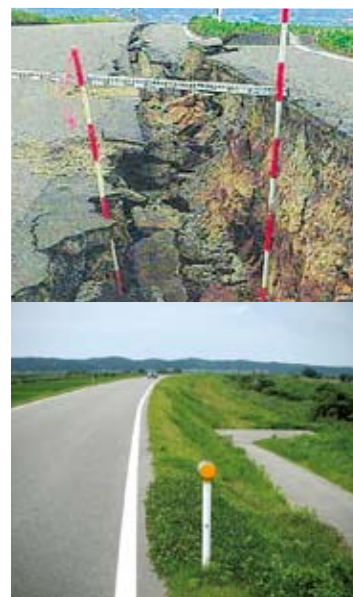
写真-9

中条地区では高水敷に亀裂が生じていたものの、堤体本体は被災がなく、本与板地区、及び長呂地区については変状が確認されなかった。これらの箇所では、災害復旧工事として、基礎地盤の改良を実施した効果が発揮されたものと考えられる。

長呂地先における、平成 16 年中越地震時の堤体被災状況（上）と平成 19 年中越沖地震時の状況（下）

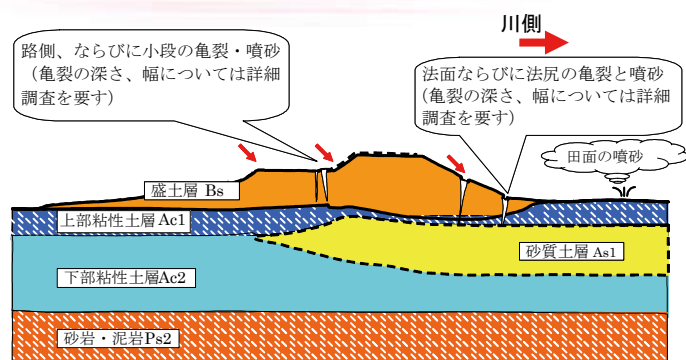
- ・ 調査実施箇所のほとんどで噴砂が確認されている（8 箇所の内、5箇所に噴砂）。
- ・ 被災規模が大きかった信濃川町軽井地区周辺を例に挙げると、基礎地盤は、表層に粘性土層が薄く存在するものの、その下部には緩い砂層が存在している（図-2）信濃川に関して言うならば、他の液状化箇所の地盤構造も、これと酷似している。

図－2 信濃川町軽井地先の堤防構造

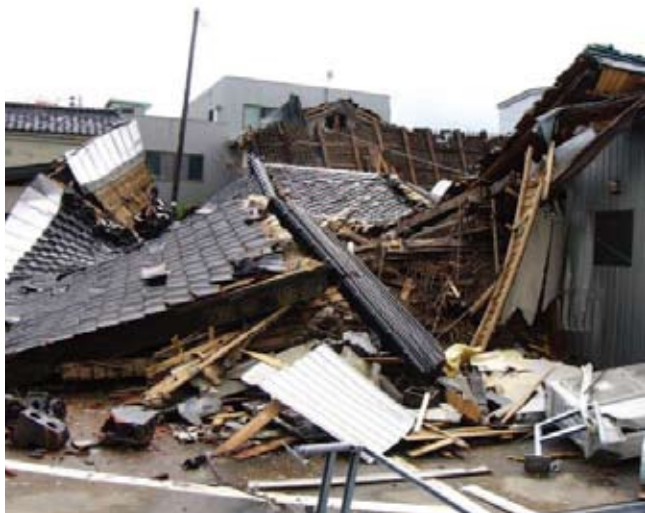
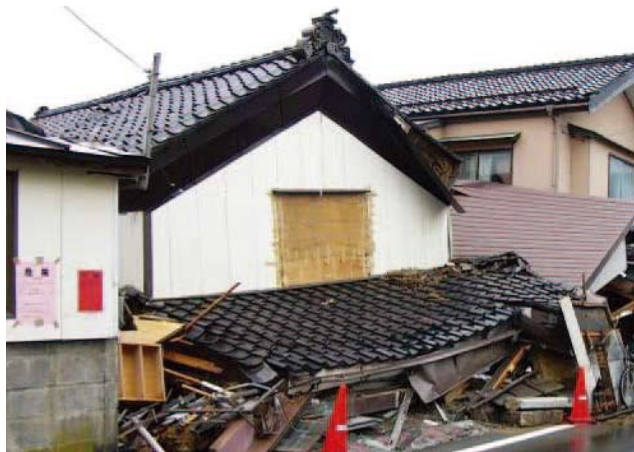
建築年代の古い比較的大規模な木造建築物（寺院、酒造蔵）、1階開口部が大きい店舗併用住宅に被害が生じている。

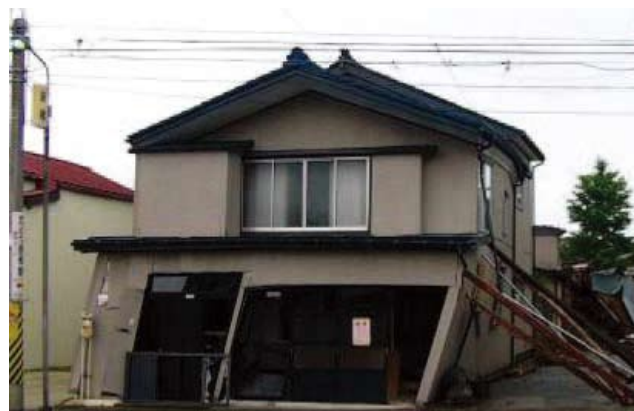
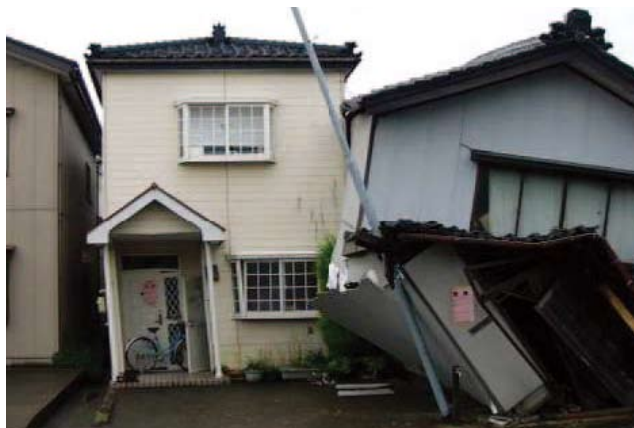
倒壊には至らないものの、傾斜が生じている、外壁等主要構造部に大規模な被害が生じている建築物も多い。倒壊と同様、間口方向（隣棟方向）に傾斜するものがみられる。

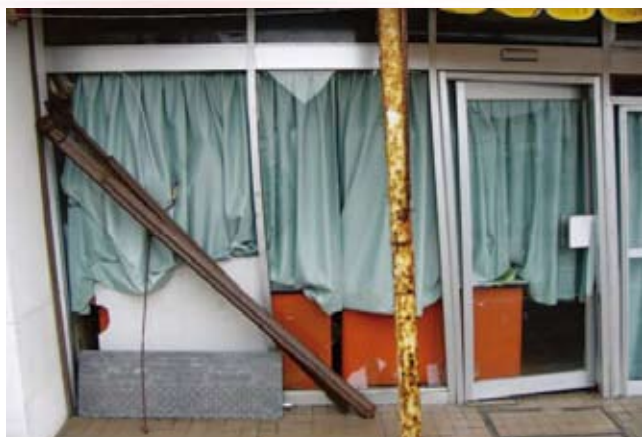
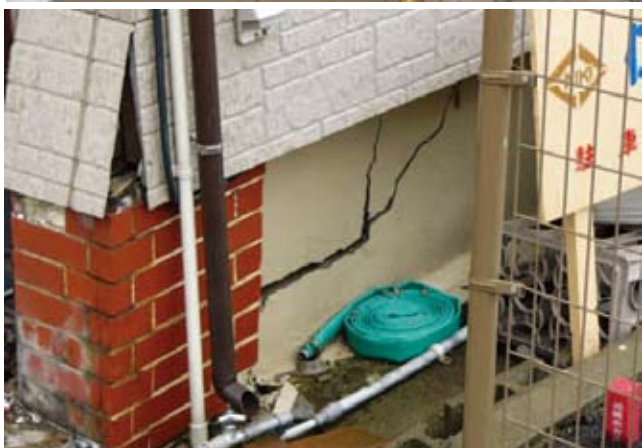
屋根、外壁、基礎等に生じた部分的な被害も多い。表層的にみえる被害であっても、内部に構造的被害が生じている可能性がある。

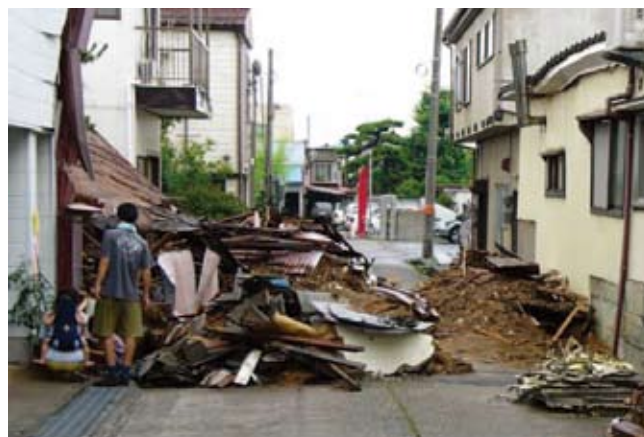
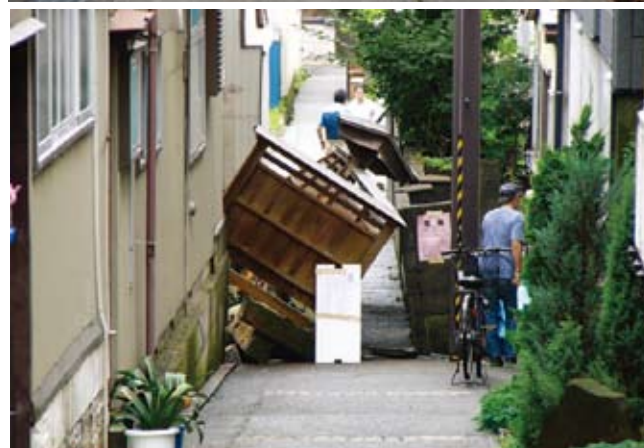
柏崎市内の数箇所（本調査では3箇所を確認）生活道路において道路閉塞が発生している。道路が狭隘で、沿道建築物の老朽木造建築物、門塀が倒壊することにより道路を閉塞している。

突っ込み道路など道路ネットワークの性能が低く、かつ、倒壊・火災・延焼が生じた場合に、避難困難（逃げ惑い）が生じる恐れがある。柏崎市内では、幸いにして火災・延焼は発生しておらず、道路閉塞は生じたものの、避難困難

そのため、前面道路（生活道路）の拡幅、拡幅が困難な場合には沿道建築物の耐震化・除却・建替を図る必要がある。

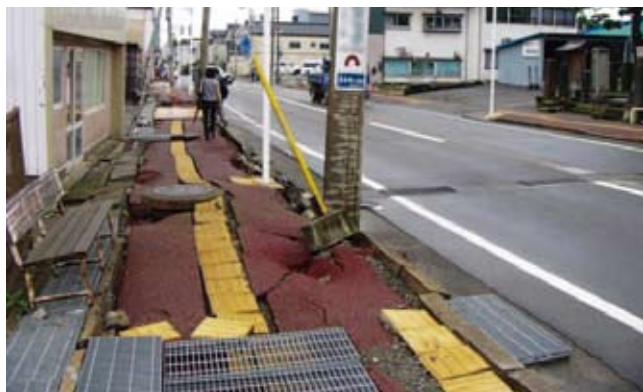
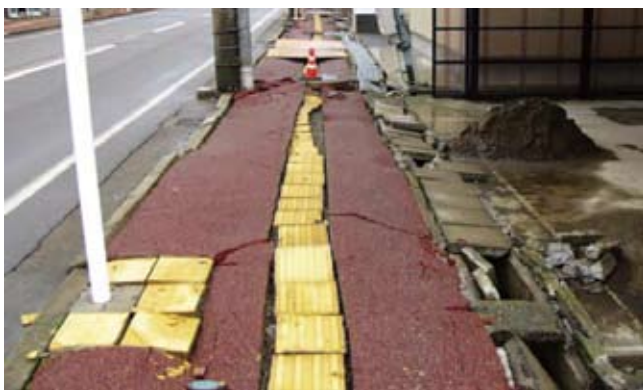
道路（歩道）の陥没、不陸が発生している。地震発生が夜間であった場合、また、高齢者等の要援護者にとっては、避難の支障になったと考えられる。
