研究報告

東日本大震災を踏まえた河川管理施設の地震・津波対策について

宮武 晃司

河川政策グループ
研究主幹

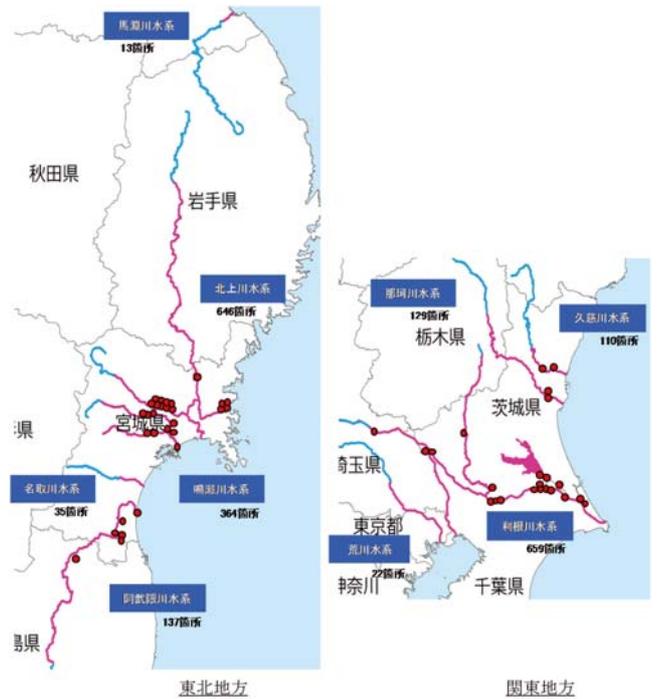
図-6 東日本大震災における堤防(直轄管理区間)の被災区域、被災箇所数

被災した堤防の中には沈下量が3mを超える箇所もあり、このような大規模な変形(沈下、のり崩れ、亀裂等)の原因は液状化であった。被害の形態としては、基礎地盤の液状化を原因とするものが多数発生した他、これまで地震による堤防の被災として主眼が置かれていなかった堤体の液状化による被災が多数発生した。

関東地方では、5/31時点で、被災箇所は920を数え、そのうち亀裂や陥没が明らかに計画高水位(H.W.L)以深である損傷や堤防全体に及ぶ損傷を受けた「大規模な被災箇所」が55箇所、H.W.L以深に達しない損傷や部分的にH.W.L程度の損傷を受けた「中規模な被災箇所」が149

箇所、さらに比較的軽微な損傷だった「小規模な被災箇所」が716箇所となっている。大規模な被災箇所の内11箇所、堤体の液状化が発生したことが、被災後の土質調査等で推定された。

一方、東北地方では、被災箇所は1195箇所、その内地震による被害と確認できるのが773箇所。さらに「大規模な被災箇所」は22箇所、堤体が液状化したと推定されたのは19箇所となっている。

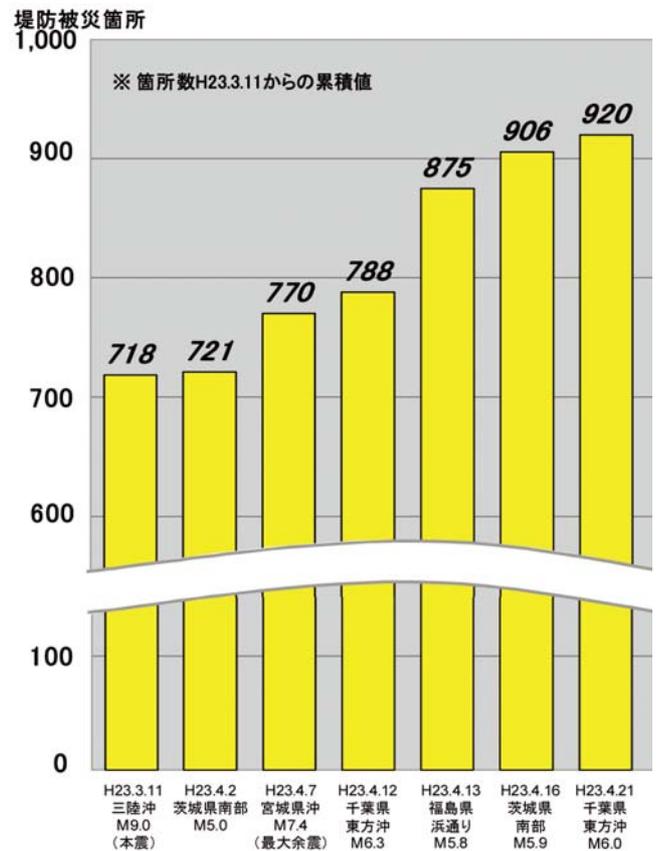
図-7 余震による被害の増大(関東地方)

また、余震による被害の増大が確認された。

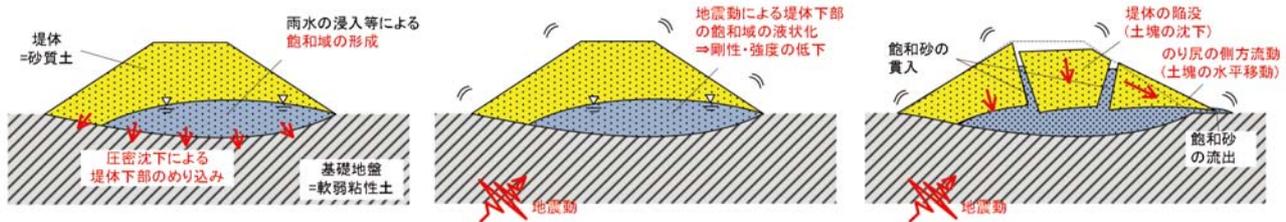
堤体の液状化による堤防の被災が発生するプロセスは、次のように推定される。軟弱粘性土層上に築堤した場合、堤体下部の軟弱地盤層の上面が圧密沈下により凹状となる。凹状となる築堤後の圧密沈下の過程で、堤体の側方伸張変形により、堤体の密度の低下や拘束力の低下(ゆるみ)が生じていると考えられる。その凹部の堤体材料が砂質土の場合には降雨等の浸透水が滞留し、堤体内に飽和した堤体領域が形成される。この領域が地震動によって液状化することにより、剛性・強度が低下し、堤体のすべりや天端の亀裂・陥没等の変状が生じるものである。

(a) 地震前
基礎地盤が軟弱粘土の場合、地震前より、圧密沈下によって堤体が基礎地盤にめり込むように沈下する。沈下した部分は、築堤後の圧密沈下の過程で、堤体の側方伸張変形により、堤体の密度の低下や拘束力の低下(ゆるみ)が生じていると考えられる。また、堤体材料が砂質土の場合、基礎地盤の透水性が低い一方で堤体の透水性が高いため、堤体内に浸透した雨水等が堤体下部に滞留し、常時飽和状態となりやすい。実際には度重なる築堤履歴により堤体土は均質でないため、堤体下部の飽和した砂質土は川表側あるいは川裏側のみに偏在することもある。

(b) 地震発生～液状化発生
地震動によって堤体下部の飽和砂質土が繰返しせん断を受け、過剰間隙水圧の上昇とともにその剛性・強度が低下する。特に、堤体下部の砂質土がゆるい場合は、飽和域の砂質土が流動的に変形する。

(c) 液状化発生～変状の進展
堤体下部の飽和域の液状化により、飽和域より上方の堤体土が水平方向に伸張変形する。このため、のり面、のり肩、天端にわたって堤防縦断方向の亀裂が発生する。のり尻部の水平変位が小さい場合はのり尻付近ははらみ出す程度の変状にとどまるがのり尻付近の水平変位が大きい場合亀裂が進展して飽和域より上方の堤体土がいくつかの土塊に寸断される。この天端付近の土塊が沈下・傾斜することで、天端に陥没・傾斜を生じることがある。また、変状を生じたのり尻付近から液状化した堤体下部の砂質土が流出して噴砂として見られる場合や、開口した亀裂に液状化した堤体下部の砂質土が貫入し、沈下した元の天端付近やのり肩、のり面付近に噴砂として見られる場合がある。

また、堤体の液状化による沈下、変形に対する対策としては、既設堤防においては、堤体内の水位を完全に除去すること及び大規模な開削を伴うことなく堤体の下部の強度を向上させることは極めて難しいため、「既設堤防における堤体の液状化による沈下、変形に対しては、当面、「堤体内の水位を低下させる対策」等としてドレーン工が主な対策になると考える。」としている。

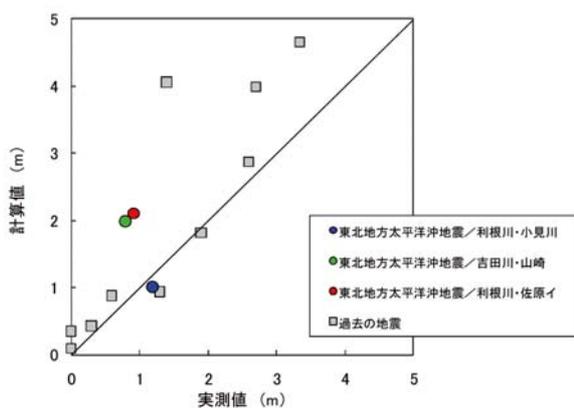
図-8 計算沈下量と実測沈下量の関係

耐震性能照査は、平成19年3月に国土交通省から通知された「河川構造物の耐震性能照査指針(案)」(以下「指針(案)」)により実施されている。今回の地震では、基礎地盤の液状化によって被災を生じたと推定される箇所のうち、代表的な箇所において、指針(案)に示されている手法で計算した沈下量と実測の沈下量を比較したところ、実

測値に比較して計算値が大きく算定される傾向があるものの、その関係は過去の地震における検討結果の傾向と著しく大きな違いは見られなかった。

※今次の地震における基礎地盤の液状化による被災箇所と推測される3箇所（利根川：小見川、佐原イ、吉田川：山崎）において、ALIDを用いた計算値と実測した沈下量を比較した。
 ※外力は被災箇所直近のK-Net観測所（佐原）や国総研強震観測所（小見川、山崎）の地震動を用いた。また、堤防土質構造は、地震後のボーリング調査結果（利根川：小見川・佐原イ）や地震計設置時のボーリング調査結果（吉田川：山崎）に基づきモデル化

そのため、とりまとめでは「指針(案)に規定された基礎地盤の液状化を対象とした耐震性能照査は、現状では実用上妥当なものと考えられ、当面の照査の緊急性に鑑みると、今次の被災を踏まえて直ちに手法を改める必要はないと考えられる。」「また、今次の地震のような長い継続時間の地震動の影響を直接的には反映していないこと等を踏まえると、地震時の堤防の変形解析の精度向上に向けて更なる研究を進める必要がある。」とされている。

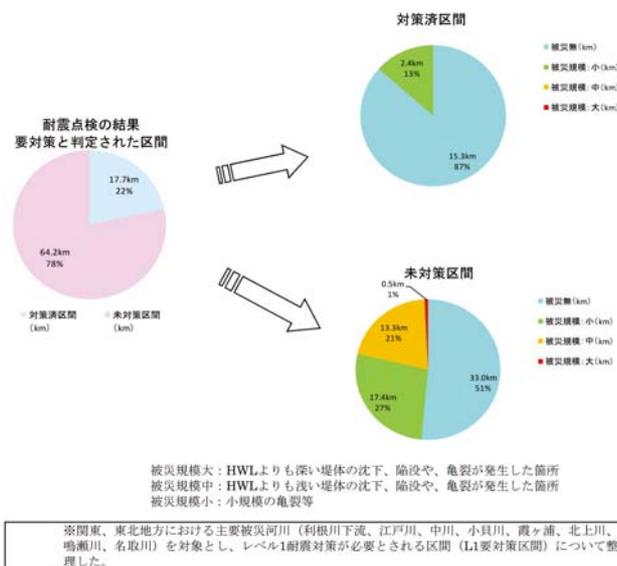
図-9 要対策区間における堤防の被災状況

これまでの耐震点検の結果、地震動に対する安全性が不足していると判断され、基礎地盤の液状化による沈下・変形に対する対策工（ドレーン工や矢板工など）が施工された堤防では、今回の地震で、大規模な被災は確認されていない。一方、地震動に対する安全性が不足していると判断されたにもかかわらず対策が未施工であった堤防では、大規模な被災が生じている箇所も見られた。このことより、これまでに施工された対策工は、今回の地震において一定の効果を発揮したものと推定される。

これらの事実を踏まえ、地震動に対する当面の基礎地盤の液状化による沈下・変形に対する対策工として、とりまとめでは「これまでに施工されてきた実績のある対策工（工法、規模）を当面の主要な手段とし、レベル2地震動^(※2)に対する具体的な設計方法を確立し、対策を行っていく必要がある。」と記述している。

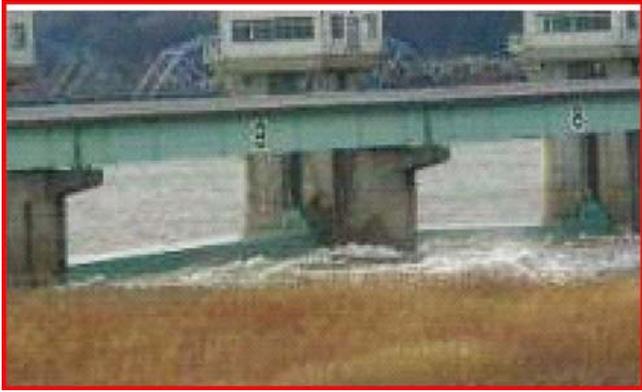
| 設計・構造の調査結果 | 設備 | 地震による発生事象 | 河川津波による発生事象 | 地震及び河川津波による発生事象 |
|---|---|--|--|--|
| | 扉体 | - | - | 河川津波により河口堰のシェル構造の扉体が浮き上がり（北上大堰、阿武隈大堰）、開度計のメッセンジャーワイヤの乱巻き、戸当りの変形、開閉装置の損傷が発生し、その後の操作に支障を来した事例があった。 |

写真1:津波により制水ゲートが浮き上がっている状況(阿武隈大堰)

また、津波によりシェル構造の扉体の浮き上がりや、予備発電設備の水没・流出により開閉操作不能となった被害などが発生している。

このため、速やかに対応すべき事項として「扉体形状や重量等の特性から、河川津波の流体力により扉体の浮き上がりが生じる可能性のあるものの抽出や、その影響の有無について点検、調査を行う必要がある。」「扉体の浮き上がりが生じて開度が把握できるよう、扉体の移動量を開閉装置の回転量として計測する方法等、開度計測の二重化を図る必要がある。」や「地震に伴い商用電源が停電した場合においても操作ができるよう、予備発電設備の設置とともに、その自動起動や遠隔起動等の対策を行う必要がある。遠隔操作に必要な光ファイバーケーブルや監視カメラについては、施設計画上の津波において切断されないよう

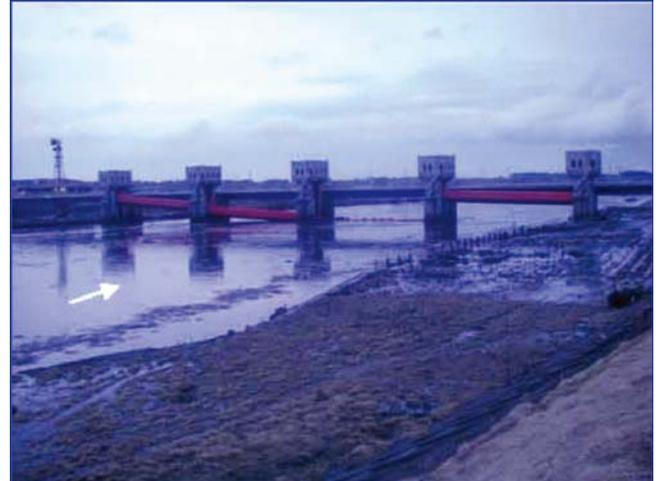
| 設計・構造の調査結果 | 設備 | 地震による発生事象 | 河川津波による発生事象 | 地震及び河川津波による発生事象 |
|---|---|--|--|--|
| 状態把握 | - | 大津波警報が発令されたため、津波に備えて遠隔操作をしようとしたところ、地震動により開度計のメッセンジャーワイヤの取付金具が破損するなど水門扉の状態監視ができなくなっていたため、ゲート両端の同調が取れず、操作した結果として片吊りの状態となってしまった事例があった（馬淵大堰）。 故障した場合に動かなくなった施設は表示されるが、故障の箇所や状況が分かるようなシステムになっていない（馬淵大堰）。 | - | - |

写真2:ゲート両端の同調がとれず片吊り状態となっている状況(馬淵大堰)

地震により、戸当りからゲートのローラが外れたため、開閉操作不能となった被害や、開度計のメッセージワイヤーの取付金具が破損するなど扉体の状態把握ができなくなっていたため、ゲートの両端の同調がとれず、操作した結果として片吊りの状態となってしまった被害などが発生している。
