# 平成28年(2016年)熊本地震 における河川堤防の被害と復旧

—大規模地震時における河川堤防の初動調査のあり方について—

河川政策グループ  
主任研究員  
柳 焔 亨

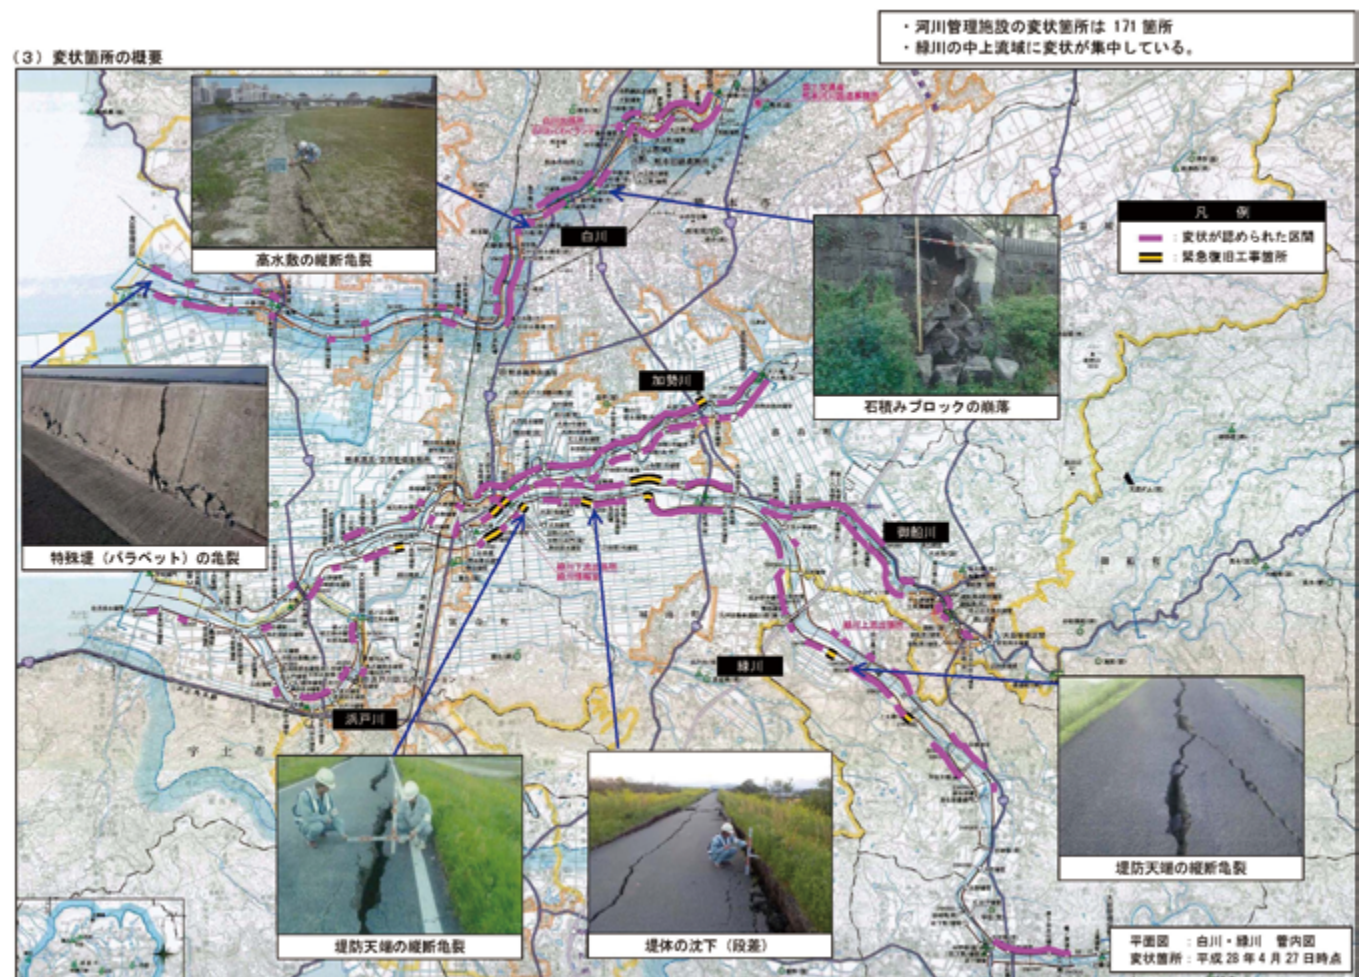
図1.2.1 国土交通省九州地方整備局熊本河川国道事務所管内において河川堤防の変状が認められた区間<sup>[14]</sup>より転載

図1.2.1<sup>[14]</sup>は、熊本河川国道事務所管内図に河川堤防の変状が認められた区間を示したものである。今回の地震によって、白川および緑川水系の広い範囲にわたって河川堤防の変状が発生しており、特に震源近傍である緑川の中流域および上流域（加勢川・御船川を含む）に集中していることがわかる。

なお、図1.2.1中に、緊急復旧工事箇所を示しているが、緊急復旧工事箇所は、変状発生と同様に、緑川の中流域および上流域(加勢川・御船川を含む)に集中している。

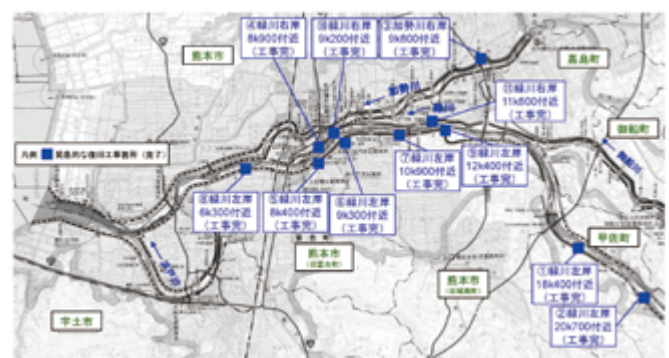
図1.2.2 緊急復旧工事箇所 [17]より転載

表1.2.2に緊急復旧工事箇所一覧<sup>[17]</sup>を示す。なお、表1.2.2中の箇所番号は、図1.2.2<sup>[17]</sup>に示す箇所番号に対応している。

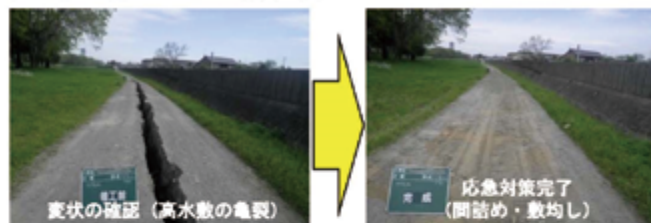
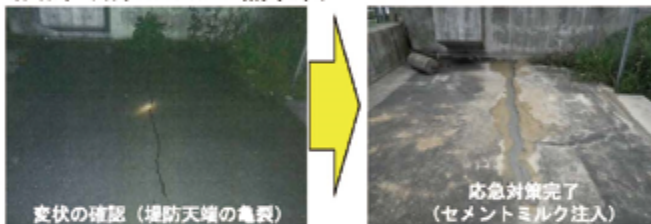
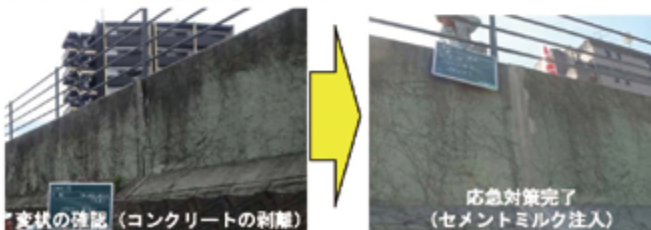
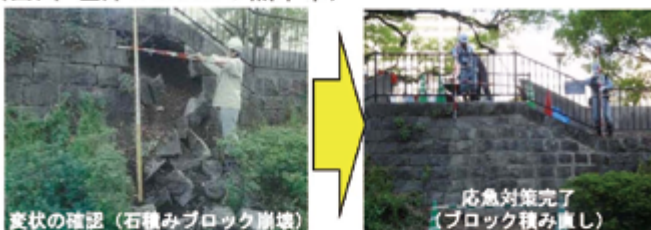
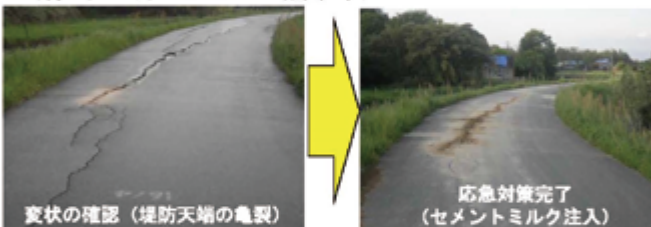
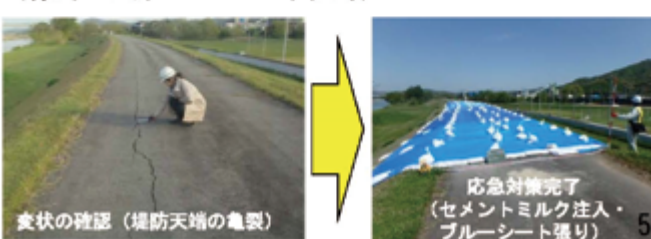
図1.3.1 変状発生箇所における応急対応<sup>[17]より引用</sup>

また、上記点検で確認された変状発生箇所のうち、比較的小さい箇所については、図1.3.1に示すように亀裂の補修等の応急対応が実施されている。

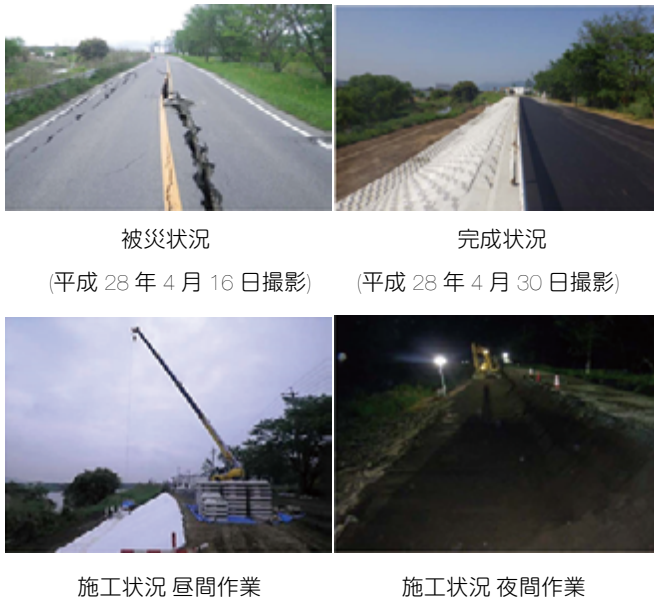
図1.3.2 熊本市南区野田地先（表1.2.1 箇所番号⑩）における緊急復旧工事の状況<sup>[18]</sup>より引用

ける11箇所の緊急復旧工事は全箇所において5月9日までに完成させている。図1.3.2には、熊本市南区野田地先（表1.2.1 箇所番号⑩）における緊急復旧工事状況<sup>[18]</sup>を一例として示す。

発生した変状が比較的大きな緊急復旧工事箇所については、出水期(白川水系・緑川水系ともに5月から10月の期間)を迎えるまでに、低下した堤防機能を回復させるために、熊本河川国道事務所と熊本県内企業との『災害協定』に基づき、地震発生の翌日(4月15日)から緑川において緊急復旧工事に着手し、着手後は24時間体制で昼夜施工が実施<sup>[17]</sup>されている。また、緊急復旧工事に使用する資材の一部への水防用備蓄資材の活用や、緊急車両のみが通行可能であった高速道路を利用するために資材運搬車両の「緊急車両」指定による迅速な資材調達などの、迅速な施工が可能とするような種々の施策が実施されている。このような処置により、緑川にお

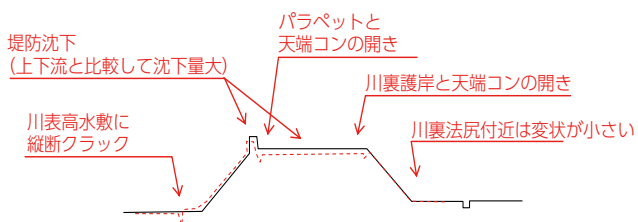
図2.2.3 地震時における堤防変状の概念図  
（白川堤防B地先）

白川B地先における堤防変状の概念図を図2.2.3に示す。当該箇所の変状の特徴は、以下の通りである。

- ・堤防天端幅全体で沈下（最大0.6m程度）が生じ、パラペットは川表側に傾倒していた。この傾倒によるものかパラペットと天端コンクリートの目地が開いており、天端コンクリートにも縦断クラックが生じていた。
- ・川表高水敷にクラックが発生していた。
- ・川表側に比べて川裏のり尻部の変状は小さい。

上記の変状の特徴と震後に実施された詳細地質調査結果から、堤体の変状発生メカニズムは、基礎地盤浅部に堆積している薄いシルト質砂層およびその直下の砂層の液状化に起因するものであると推定されている。
