# 河川堤防の雨水排水による被災と対応

河川政策グループ 首席研究員  
佐古 俊介

降雨に起因した堤防のり面の表層すべりの代表的被災事例として、平成 27 年 8 月の台風 15 号の影響により表のり崩れが発生した、筑後川における被災を示し、被災原因について検討する。

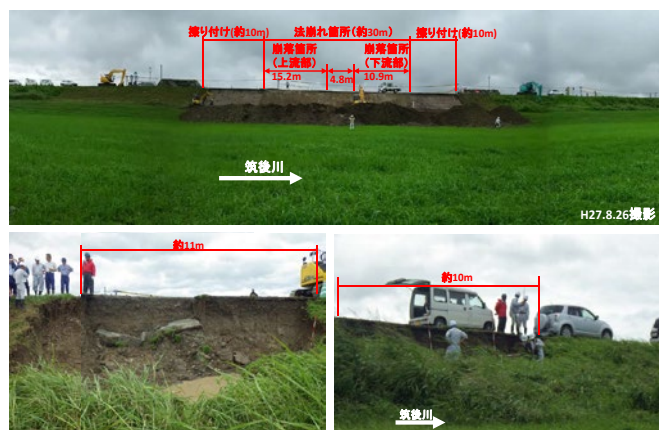
より、総雨量としては約 140mm、時間雨量の最大値で 73mm（筑邦観測所）という猛烈な雨が降る一方で、水位は平常時よりも 40cm 高い程度（瀬の下観測所）であったが、筑後川左岸大善寺地先 18.310k ~ 18.360k 区間において表法面の法崩れが 2 箇所発生した。のり崩れの規模は、上流側では延長約 11m（天端道路亀裂を含むと 15.2m）、下流側では延長約 10.9m であった。

写真 2-1 被災箇所全景

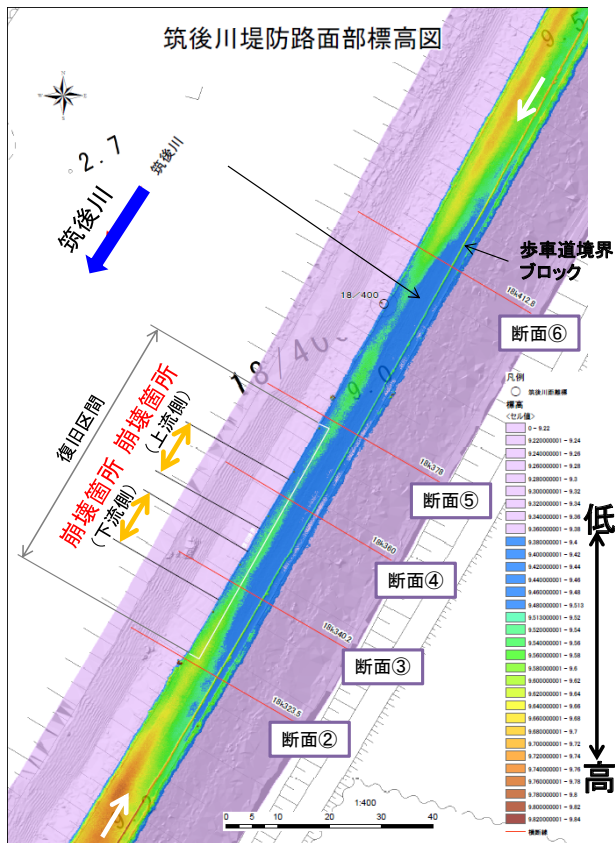
図 2-1 MMS 調査による堤防路面部標高図

MMS 調査によると、被災箇所付近の天端路面部標高図は、上下流堤防の標高の高い区間（緑色で着色されている箇所）で挟まれた標高の低い区間（青色で着色されている箇所）に位置していることが分かる。

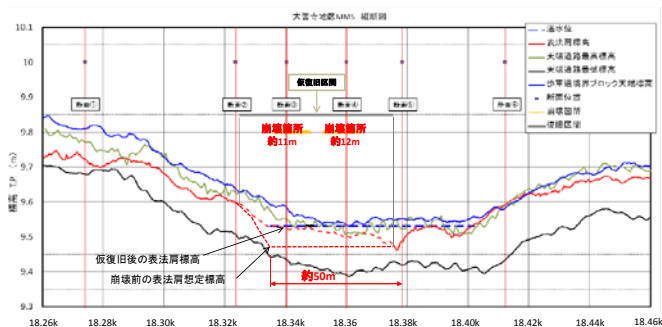
また、堤防天端標高の縦断形状について見てみると、仮復旧後の表のり肩標高を見ても被災箇所付近で堤防高は最も低くなっている。仮に、被災前の表のり肩標高を仮復旧後の表のり肩標高の最も低い部分と想定して図示すると、図 2-2 の赤破線のようになり、約 50m の区間で低い部分が存在した可能性がある。

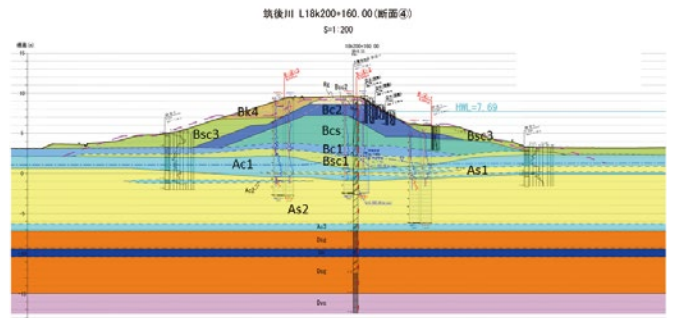
図 2-3 被災断面 (断面④) における堤防土質構造

次に土質調査結果であるが、昭和 28 年以前に築堤された粘性土による旧堤 (Bc1 層、Bsc1 層、Bcs1 層) に対して、細粒分のやや卓越したシルト層 (Bc2) で 1.5 m～2 m 程度嵩上げされた堤防がもとの堤防であり、その後、昭和 44 年 (Bsc3)、平成 20 年 (Bk4) と若干の拡幅、嵩上げが行われている。なお、これらの構造は、被災断面 (断面③、④) においても近傍の無被災断面 (断面①、②、⑤、⑥) においても大きく変化することとはなく、同様の構造をもった堤防である。

一方で、崩壊した土層に該当する Bc2 層については、のり面からの浸透のし易さを評価するために、マリ奥特サイフォンによるのり面表層部の透水試験を実施した結果、室内試験から得られた Bc2 層の深部の透水係数 ( $k=6.16 \times 10^{-5}$ ) よりも高い透水性 ( $2.27 \times 10^{-3} \sim 3.06 \times 10^{-4}$ ) であることが分かった。

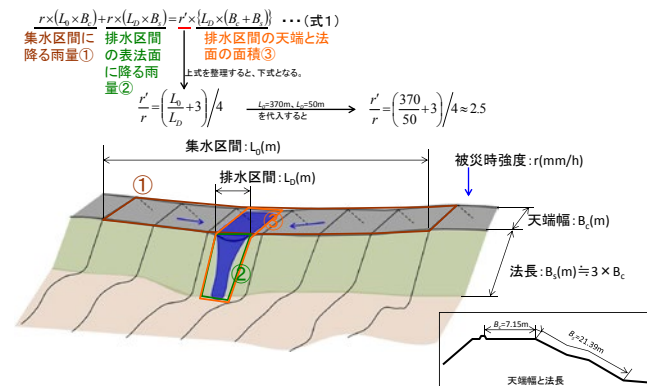
図 2-5 雨水排水集中状況の雨量強度への換算概念

集水区間に降った雨は表法の最も低い区間（以下、排水区間）に集中するため、集水区間に降った降雨量を用いて崩壊区間ののり面に与えられたと推定される降雨強度を算定することとし、「集水区間に降る雨量①」と「排水区間の表法面に降る雨量②」は、「排水区間の天端と法面に排水される水量③」に等しと仮定し、図 2-5 中の式 1 により行った。

図 2-2 で推定したとおり、被災前の表法肩標高の低い区間 50m が、排水幅に相当すると考え、集水区間の延長を、被災箇所上下流の堤防天端の標高変曲点から推定して約 370m の区間だったと仮定すると、天端からの排水量を勘案した降雨強度  $r'$  は被災時降雨強度  $r$  の 2.5 倍に相当したと推定される。

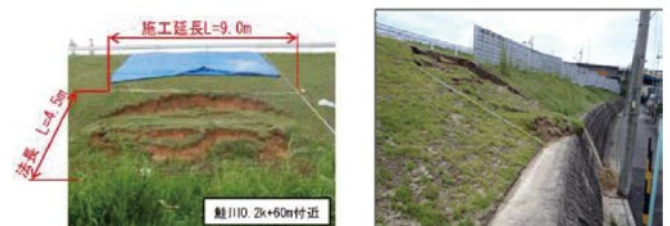
写真 3-1 表層すべりの事例

- ・形状に着目すると、20 事例中 16 事例で天端舗装がなされており、天端に降った雨水は浸透せず、のり面に排水されている可能性がある。
- ・堤防土質構造に着目すると、20 事例中 13 事例でのり面は覆土成形した箇所であり、切土成形よりは透水係数が高い可能性がある。

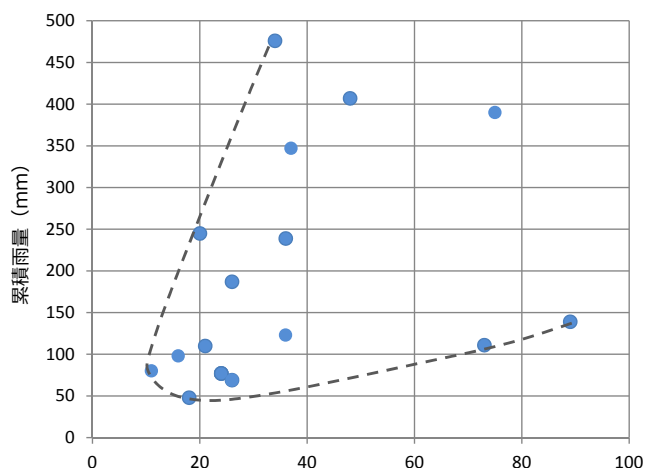
図 3-1 被災箇所における最大時間雨量と累積雨量

- ・被災時降雨量についてみると、最大時間雨量が 10mm、累加雨量 50mm 程度でも被災を生じている。(図 3-1)

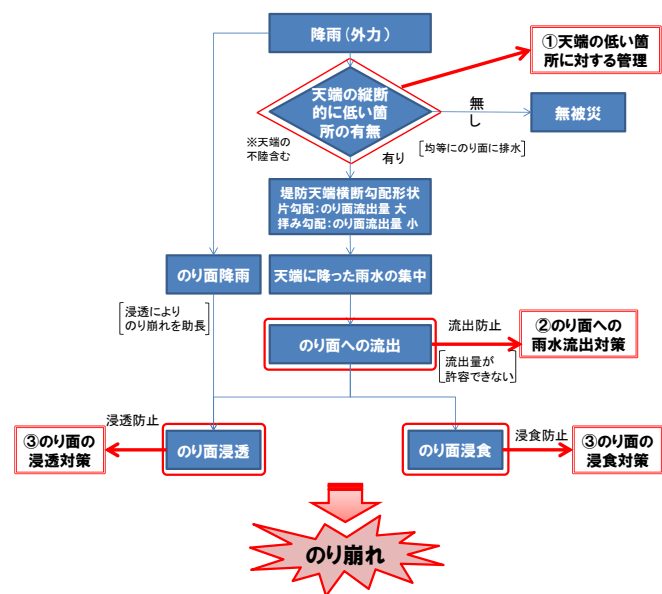
図 4-1 天端からの雨水排水を原因とする「のり崩れ」のメカニズムと対応策のフロー

これによると、天端の縦断的に低い区間があると、天端に降った降雨がそこに集中し、天端の横断的に低い箇所から堤防のり面に流出する。その後、流出した降雨が堤防表法面に浸透し、土質強度が低下しやすい箇所だとのりすべりを生じる、もしくは、直接のり面を侵食してのりすべりを生じると考えられる。

- ・ MMS 等を用いた緻密な天端縦横断形状の把握

- ・ 巡視や堤防点検等における、雨天時の路肩の水たまりの確認や、雨水の法面への集中の有無確認、法面の侵食痕や緩み域の有無確認。

- ・ のり面に天端からの雨水排水が流出すること自体を抑える方法として、適切な切欠きをつけた“歩車道境界ブロック”や“アスカーブ”の設置による天端の雨水排水流出防止策や、“縦排水溝”、“堤脚水路”や“集水ます”の設置による排水処理が考えられる。

- ・ 除草の適切な時期設定等、“植生管理”による雨水浸透防止”

- ・ “ジオテキスタイル等を用いた法面補強”の実施
