# 令和元年東日本台風による堤防決壊と堤防強化について

本研究は、関東地方整備局管内で、令和元年10月台風第19号により堤防決壊等の甚大な被害が発生した荒川水系越辺川・都幾川、那珂川水系那珂川及び久慈川水系久慈川における、堤防決壊の実態から被災メカニズムを明らかにすると共に、本復旧工法の検討を行ったものである。併せて、今回の堤防被災を踏まえた今後の堤防強化に関して、解決すべ

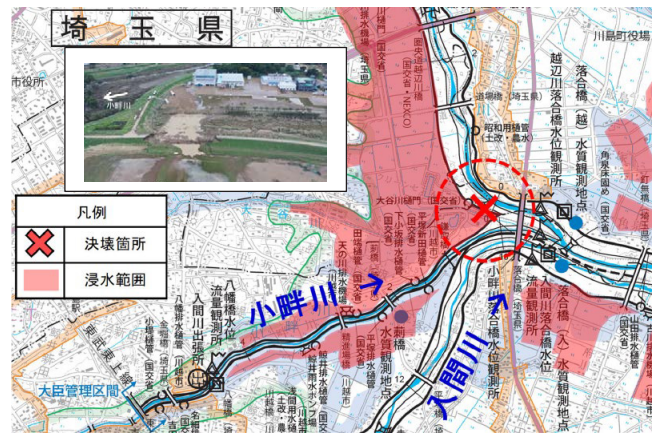
図2 <sup>おっべ</sup>越辺川右岸0.0kの決壊箇所

<sup>おっべ</sup>越辺川右岸0.0k付近の決壊は、<sup>おっべ</sup>越辺川と小畦川の合流付近において発生しており、<sup>おっべ</sup>越辺川の緩い湾曲部外岸側にあたっている（図2）。越水や決壊の時刻については確認されていない。決壊幅は最終的には約70mに達している。

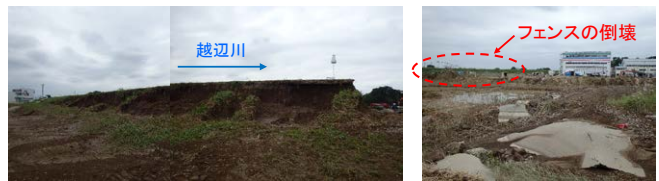
写真1 <sup>おっべ</sup>越辺川右岸0.0kの決壊状況

決壊箇所上流には約40mにわたり越水によると推定される川裏部の侵食が見られる（写真1左）とともに、堤防川裏部の植生は川裏側に倒伏が確認された。また、越水した状況を裏付けるように、堤内地ヘリポート付近のフェンスの堤内地側への倒壊や引っかかった漂流物等が見られる（写真1右）

越辺川右岸 0.0k については、川裏堤防洗掘、川裏側への植生、フェンスの倒壊が確認された(写真1右)。また、痕跡水位は現況堤防高よりも高い(図3)。一方で、上下流の近傍も含めて噴砂や漏水が確認されていないこと、土質調査に基づく解析の結果、裏法すべりやパイピングに対する基準値を満足している(表2)ことから、越水が決壊の要因になったと推定された。

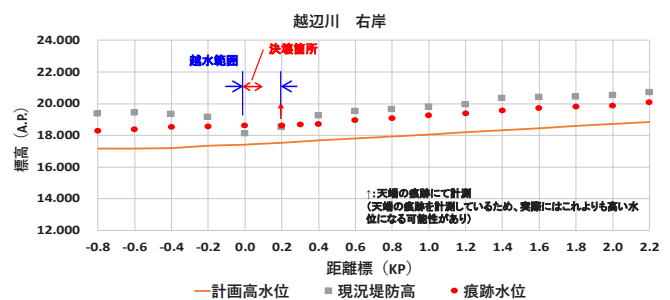
図3 <sup>おっべ</sup>越辺川右岸0.0k付近の水位と堤防高の縦断面図

<sup>おっべ</sup>越辺川右岸0.0kの痕跡水位と現況堤防高の比較図を示す。これによると、決壊箇所付近の<sup>おっべ</sup>越辺川右岸0.0kと0.2kの痕跡水位は現況堤防高を上回ること、また0.2k痕跡水位は天端の漂流物を計測しており天端高よりも高い水位であったことが疑われることより、越水範囲は0.0k～0.2kと推定される。また、0.0kの痕跡水位と現況堤防高の差より、推定される越流水深は最小でも約40cm以上と推定される。

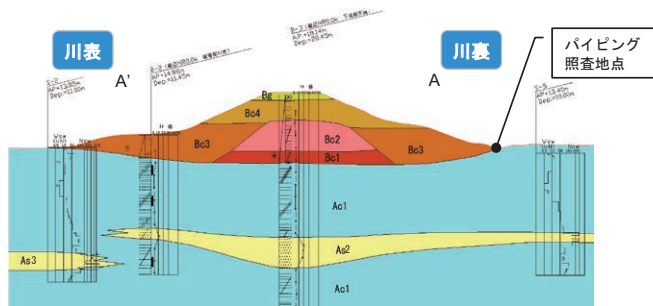
図4 越辺川右岸 0.0k の堤防横断モデル図

また、<sup>おっべ</sup>越辺川右岸0.0k付近の目視による調査によると、噴砂等は確認されていない。また、ボーリング3箇所とスウェーデン式サウンディング6箇所の土質調査を実施した結果、堤体部分は粒度分布から粘土分やシルト分の割合が多く、堤体の土質は粘性土で構成され、基礎地盤についても主として粘性土層であることが確認された。

浸透に対する安全性照査については「河川堤防構造検討の手引き」(平成24年7月 JICE)に基づき実施した。その結果、裏のり安全率は  $F_s = 3.92$ 、表のり安全率は  $F_s = 3.92$ 、パイピングについては局所導水勾配  $i$  が水平、鉛直ともに 0.00 となり、浸透に対する安全性を確保していることが明らかになった。

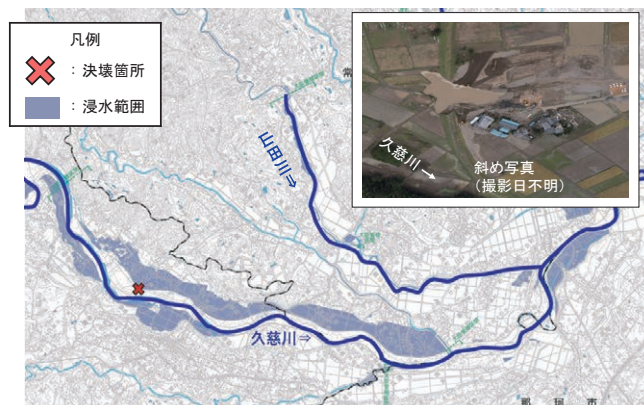
図5 久慈川左岸 27.0k の決壊箇所

久慈川左岸 27.0k 付近の決壊は、那珂川の緩い湾曲部外岸側に位置する。越水や決壊の詳細な時刻は確認されていない。

決壊幅は、最終的に約 100m に達している。

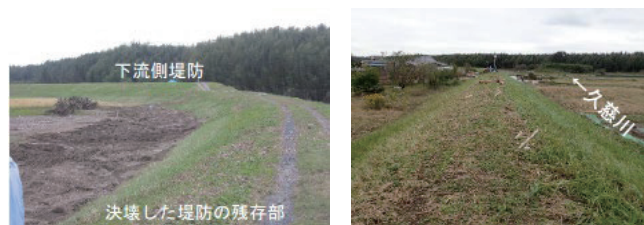
写真2 久慈川左岸 27.0k の決壊状況

久慈川左岸 27.0k 決壊箇所は下流側よりも堤防高が低い(写真2左)。また、堤防川裏部の植生が川裏側に倒伏している状況や、堤防天端に越水による流木等の漂流物が残存している状況が確認された(写真2右)。

久慈川左岸27.0kについては、川裏側への植生の倒伏や、堤防天端に越水による流木等の漂流物の残存が確認され、痕跡水位は現況堤防高よりも高いことが確認された。また、上下流の近傍も含めて噴砂や漏水が確認されていない一方で、土質調査に基づく解析の結果、パイピングに対する基準値を下回る値であったことが明らかになった。このため、越水が決壊の要因になったと推定される一方で、解析の結果から、

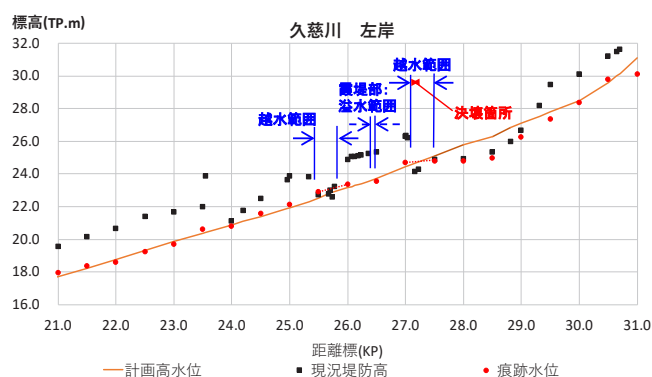
図6 久慈川左岸 27.0k 付近の水位と堤防高の縦断面図

久慈川左岸 27.0k の痕跡水位と現況堤防高の比較図を示す。これによると、決壊箇所は、左岸 27.0k と 27.5k の痕跡水位の間の現況堤防高が低いことより、越水範囲は左岸 27.0k ~ 27.5k と推定される。なお、左岸 27.0k ~ 27.5k よりも上流区間の痕跡水位は現況堤防高と同程度になっているが、この区間は川幅が広がったため区間全体にわたる越水は生じなかった一方で、左岸 27.0k から下流区間は川幅が狭くなるため、この付近で越水したことが推定される。推定される越流水深は 27.0k の痕跡水位と決壊箇所付近の推定堤防高より、約 55cm と推定される。

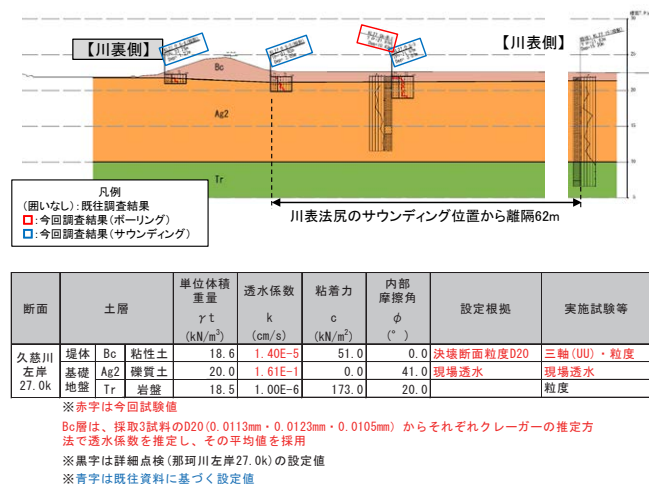
図7 久慈川右岸27.0kの堤防横断モデル図

久慈川右岸27.0k決壊区間の、決壊区間付近の川裏法尻付近は、噴砂や漏水痕は確認されていない。また、決壊箇所では1箇所と残存部下流側で1箇所の計2箇所のボーリング調査と、決壊箇所の表法尻と裏法尻で各1箇所、決壊箇所上流近傍と下流近傍の表裏のり尻の計6箇所のスウェーデン式サウンディング調査を実施した結果、堤体部分は砂分や礫分を混入する粘性土で構成され、基礎地盤は礫質土層の表層に粘性土層が分布することが確認された。モデル図を以下に示す。

浸透に対する安全性照査については「河川堤防構造検討の手引き」(平成24年7月JICE)に基づき実施した。照査結果の天端到達時刻等は、現場確認ではなく、設定した河川水位での時刻である。その結果、裏のり安全率は照査基準 $F_s=1.440$ に対して $F_s=5.019$ 、表のりは照査基準 $F_s=1.0$ に対して $F_s=6.553$ となり、浸透に対する安全性を確保していることが明らかになった。一方、パイピングについては、G/Wが詳細基準1.0に対して0.789となり、浸透に対する安全性を確保していないことが明らかになった。

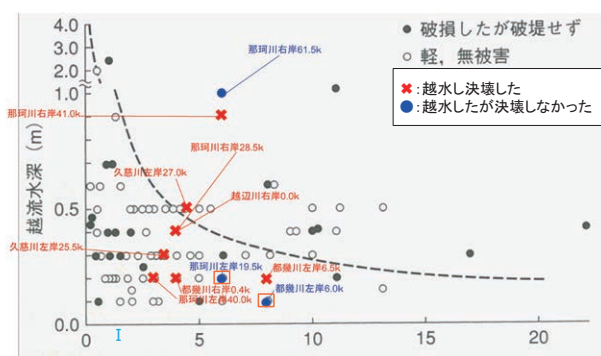
図8 今回決壊箇所における越流時間と越流水深の関係

関東地整管理河川の越水による決壊箇所(逆越水除く)と未決壊箇所の、推定した越流時間と越流水深について図8に示す(令和2年4月時点のデータのため、今後変わる可能性がある)。

今回決壊箇所は2/3が過去に越水しても破堤しなかった事例75%をカバーする破線内に入っている。これまでの研究成果では破堤する可能性が低いとされた外力で破堤するものが多数見受けられることから、越水による破堤メカニズムについては十分に解明されているとは言い難いと考えられる。

なお、越流時間が長いにもかかわらず決壊しなかった、那珂川左岸19.5kは裏のりに吸出防止材が設置されている。また、都幾川左岸6.0kは堤防天端の舗装や裏のり尻の強化を行った危機管理型ハード対策実施箇所であることから、裏のりに何らかの対策がなされている堤防は、越水に対する抵抗性があることが示唆された。

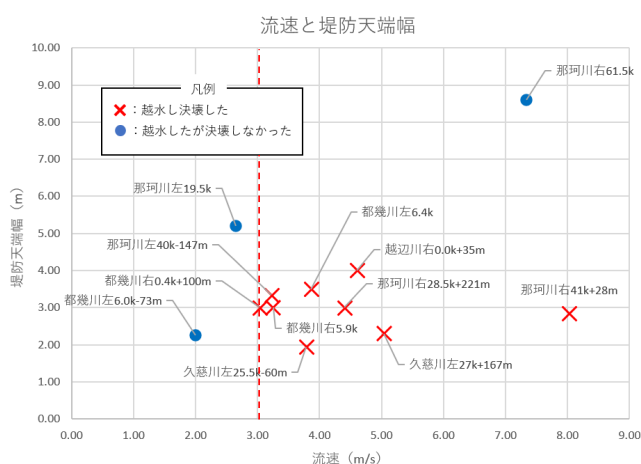
図10 越水箇所の越流速と堤防天端幅の関係

図10に結果について示す。これによると、限られたデータではあるが、越流速3m/sより大きな外力で決壊を生じていることが分かる。なお、那珂川右岸61.5kについては、堤内地が湛水したことがCCTVカメラより明らかになっている。これらから、最大越流水深、継続時間だけではなく、越流速や堤内地湛水状況も含めた分析が必要であることの重要性が示唆された。

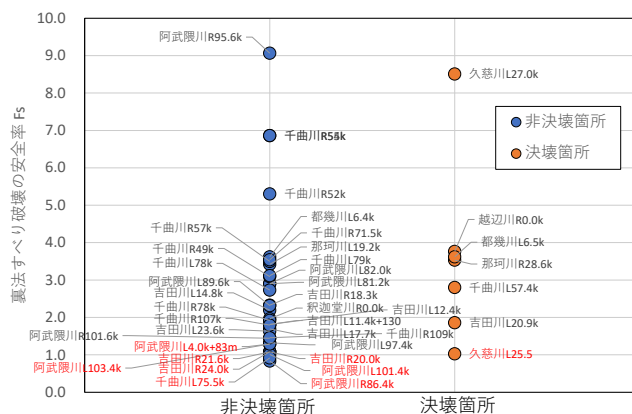
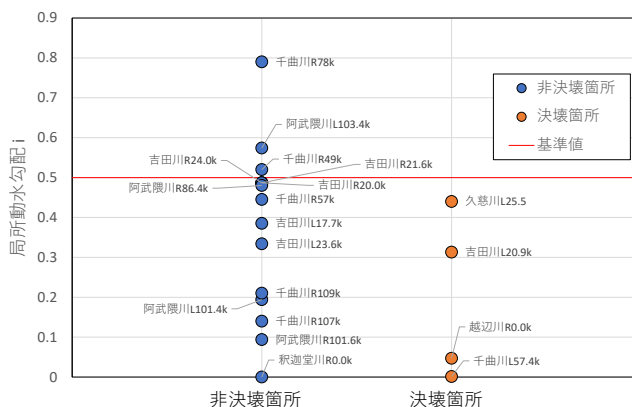
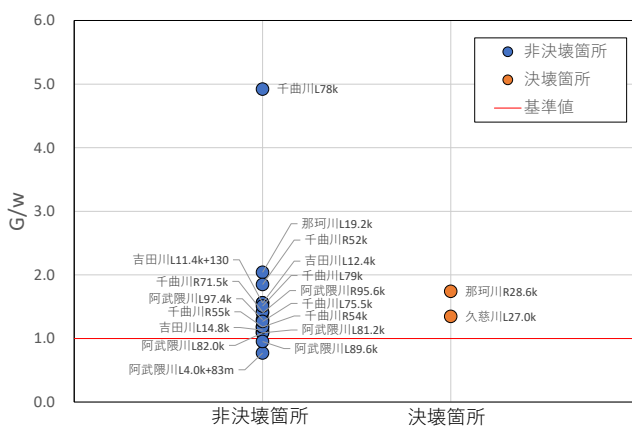
その結果、決壊箇所では裏のり安全率やパイピングの評価指標である局所動水勾配*i*や*G/W*が所用の基準値を下回った

箇所がないこと、決壊箇所のほうが解析結果の基準値が平均的に見て低くなるような明瞭な違いが見いだせないことから、決壊箇所における浸透の影響を見いだすことはできなかった。

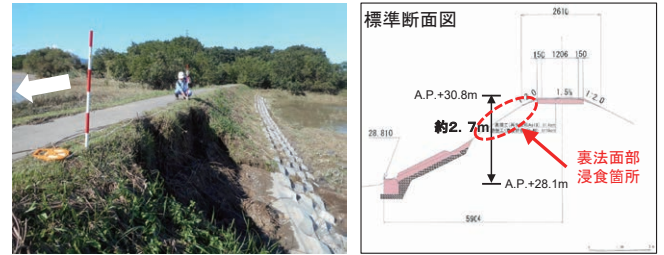
図15 都幾川危機管理型ハード対策の越水後の状況

また、対策工法としては、今回有効性が示された都幾川の危機管理型ハード対策箇所は、越水はしたものの決壊はまめがれたが、越水後の調査では、裏法面部には侵食が見られており、越水の規模によっては侵食が拡大、決壊に至る可能性が考えられる。

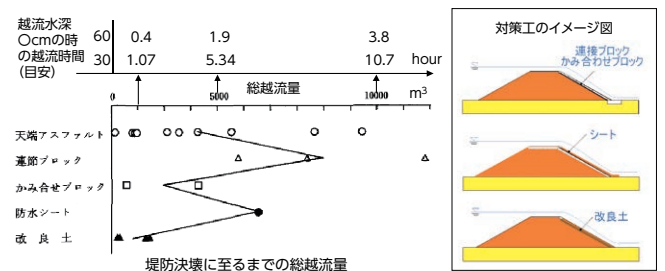
図16 過去の越水に対する裏のり対策工の効果実験結果

て改善を行うことで、少ない総越流量で決壊する状況をなくすることができ、バラツキを小さくできる（信頼性を上げる）可能性があると考えられている。

裏のり面の侵食に対する強化対策としては、連節ブロック、かみ合わせブロックやシート、改良土等で表面被覆を行う工法があるが、過去の大型堤防模型実験（堤高2.5m）によって検証した結果、効果を単純に比較すると、連節ブロック＞防水シート＞天端アスファルト＞かみ合わせブロック＞改良土の順となったが、同じ工法でも決壊に至るまでの総越流量のバラツキが大きく、施工や工法上の工夫、例えばブロック同士の連結方法を工夫するなど、堤防の破壊過程を踏まえ
