# トピックス 泥炭地盤上の盛土の 液状化

**佐々木 康** JICE 技術顧問 広島大学名誉教授

### 2. 泥炭地盤上の盛土の液状化(堤防の例)

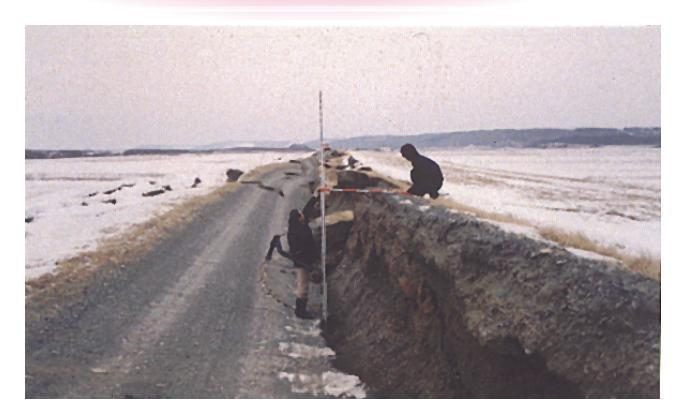
図 -2 に示すように二つの可能性が考えられる。ひとつ は堤体底部の液状化であり、もうひとつは泥炭層内を通る すべりである。

表面に現れた変位、堤体の変形の様子、噴砂の痕跡な どから推定すれば、泥炭層内を通るすべりよりは堤体底部 の液状化のほうが可能性が大きそうに思われる。

a) 天端陥没の状況(+勝川右岸統内築堤)

堤体底部の液状化が原因である場合には、この部分の 締め固めを念入りに行う必要がある。また泥炭層を通るす べりの場合には、泥炭層の支持力を調査し、場合によって 地盤改良を行うことも必要になろう。

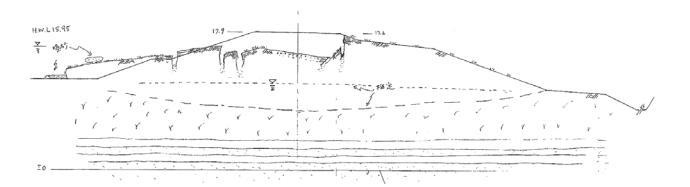
b) 天端陥没の状況(十勝川右岸統内築堤)

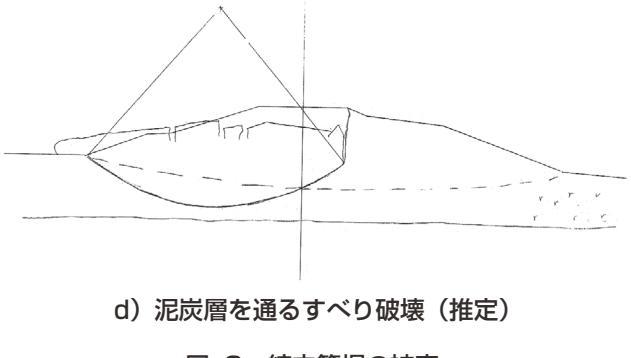
#### 図-2 統内築堤の被害

c)堤体底部の液状化による流動的破壊(推定)

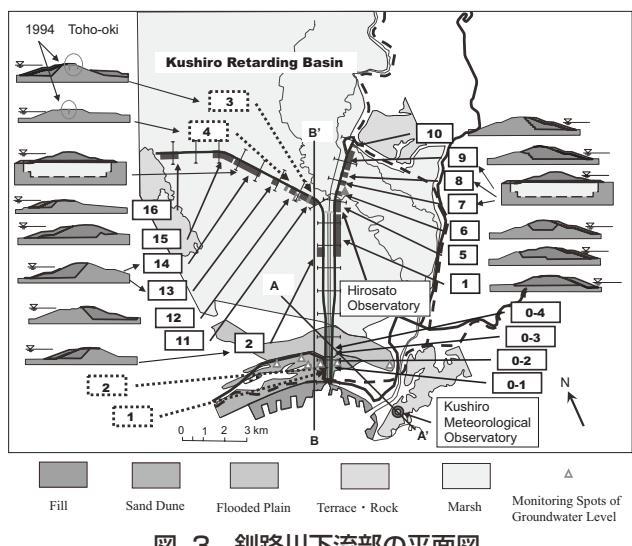
図-3 釧路川下流部の平面図

図-3に釧路遊水地下流部から河口までの平面図を示す。 この図には、1993年釧路沖地震による被害区間と区間 ごとの復旧における切返し断面、及び1994年北海道東 方沖地震(M=8)による被害区間を示す。実線で囲んだ 枠の区間が1993年釧路沖地震時の被害区間で、破線の 枠の区間が、復旧工事完成から半年後に起こった1994 年北海道東方沖地震時の被害区間である。

この地震により標津川及び釧路川に被害が生じた。釧路川では、3箇所合計延長960 m の堤防に被害が生じ、 4箇所、延長840 m の護岸が損傷した。釧路川に生じ た堤防被害のうち2区間は遊水地堤防で生じたもので、 その延長は220 m であった。延長740 m のもう一つ の被害区間は支川オソベツ川で生じたものである。釧路川 で生じた二つの被害区間はいずれも天端の縦断亀裂で、一 つは1993年釧路沖地震の時には無被害であった区間で あり、もう一つは部分的な切返し再転圧を行った区間であ る。これらの区間は前掲の図-3 に破線の枠で囲った被害 箇所番号で示してある。1993年釧路沖地震に比べて被 害延長も被害程度も極端に小さいものであった。

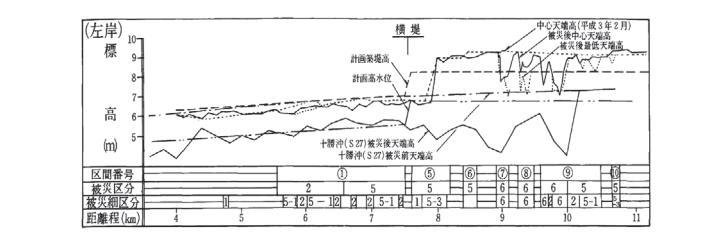
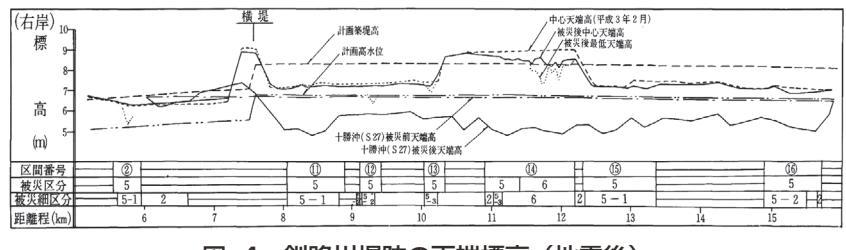
図-4 釧路川堤防の天端標高(地震後)

図 -4 に 1993 年釧路沖地震後の遊水地堤防天端の残 留標高を示す。この地震以前にこの地方を襲った地震には 1952 年十勝沖地震ならびに 1973 年根室半島沖地震が ある。1952 年釧路地震では釧路の堤防も被害を受けて

1952年十勝沖地震のときと1993年釧路沖地震のと きでは天端沈下の傾向に違いがある。1952年には堤防 断面は1993年のときよりも小さい。しかし、1952年 の地震による天端沈下量は1993年の地震のときに匹敵 する大きさであり、被害区間の長さも同程度に長い。釧路 湿原における天端沈下量の方が下流部に比べてより甚大な 被害を被っていることが分かる。

1993年釧路沖地震による被害は、1952年のときと 違って主として湿原中流部から上流部にかけて甚大な被害 が集中している。その原因は作用した地震動特性の違いと 思われるが詳細な検討は行われていない。

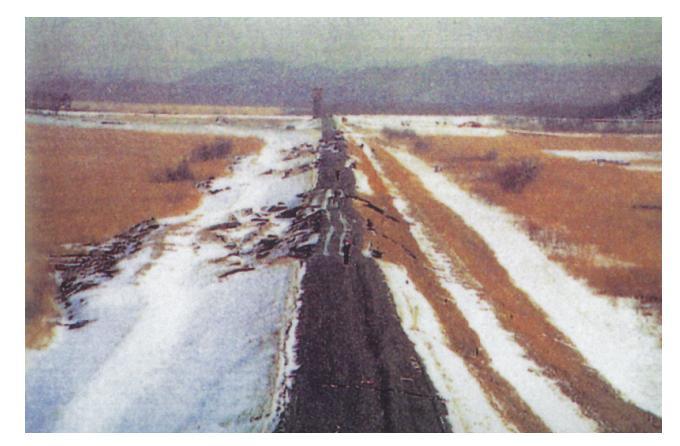
釧路川遊水地堤防で生じた被害の例を図-5に示す。

図 -5 および 6 に示すように堤防には数条の縦断亀裂が 生じ、堤防天端は沈下して傾き、法肩・小段に深い亀裂が 生じているのが分かる。亀裂部では段差も生じていた。

この変形の様子から、基礎地盤を含む変形ではなく、 堤体内あるいは直下地盤の一部を含む大変形が堤防変形の 原因であることが分かる。

図-5 釧路遊水地堤防の被害(全貌)

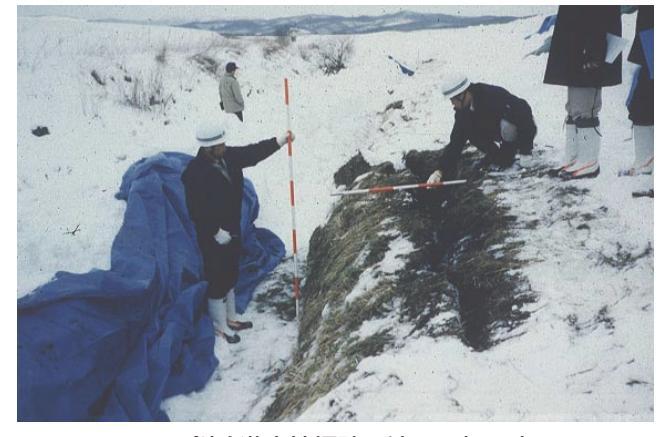
図 -6 に遊水地左岸堤における法尻部の変形例を示す。 法尻の 1m 程度の部分では表面は図に示すようにほぼ鉛 直になっていて法面部の土が水平方向に押し出されたこと を示している。しかし、周辺地盤には盤膨れも移動も見ら れない。

図-6 釧路遊水地堤防の法尻の押し出し

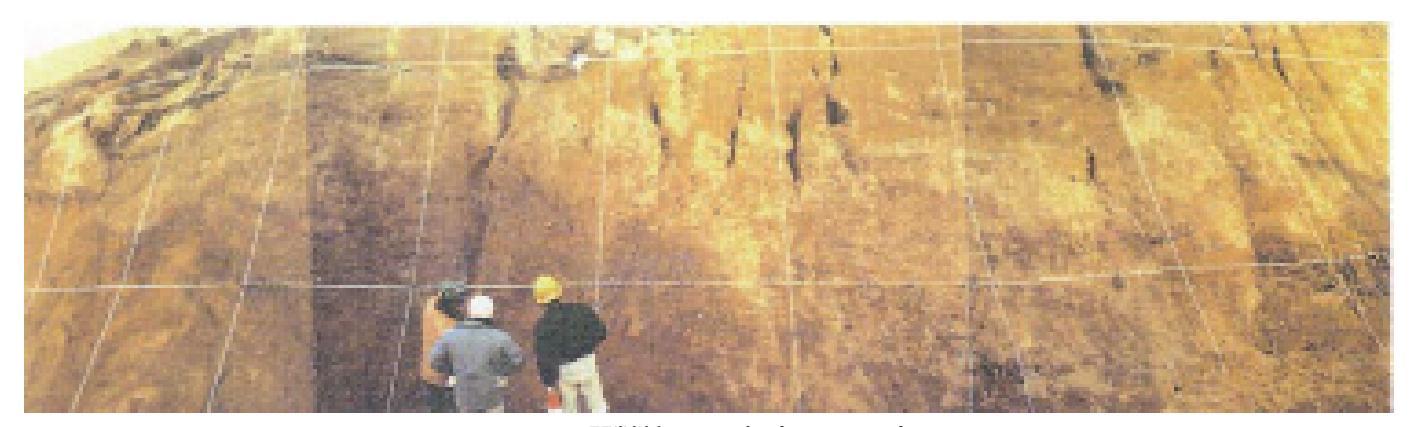
図 -7 開削断面の写真(9km850)

図 -7 に左岸 9km850 断面で行った開削調査から得ら れた堤体内部の状況を示す。この区間は全断面切返し再転 圧が行われた区間である。亀裂、変形、堤体土質の調査と サンプリングが実施されている。図 -7 に示すように堤体

内には鉛直方向の亀裂が観察でき、また、亀裂内に流れ込んだ噴砂の痕跡も確認されている。

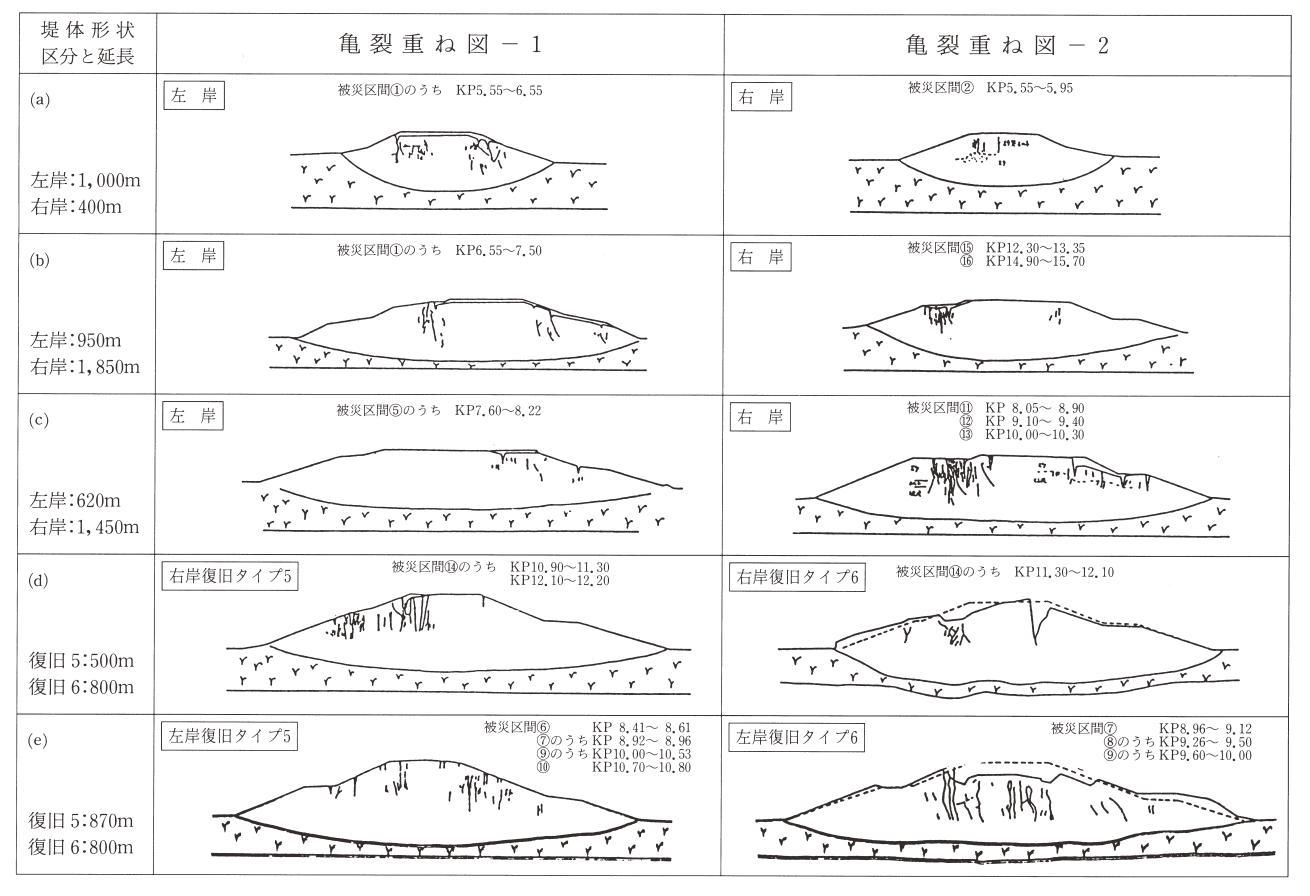
図 - 8 亀裂の分類

この図に示すような亀裂を、ほかの区間での観察結果 も含めて高さと天端幅の違う区間ごとに整理すると図-8 のようであった。タイプ"a"と"e"は全断面切返し区 間で得られた結果を集めたものである。その他のタイプは、 亀裂深さを確認するために掘った局所的な観察ピットでの 観察結果を集約し重ね書きしたものである。それぞれのタ イプの特徴は以下のようであった。

- ▶ 下流区間の"a"タイプでは、亀裂は天端、法肩に生じその深さは堤体底面まで達していた。調査結果に基づき部分切返しから全断面切返しに工法変更した区間がある。
- ➤ "b" タイプの区間では天端中央付近には亀裂は見られず、法面上部だけに発生し、右岸でも左岸でも堤外側法面に多く発生していた。
- ➤ "c" タイプの区間では天端幅も敷幅も広い。左岸で も右岸でも堤外側の法肩に亀裂が集中している。
- ➤ "d"タイプの区間は右岸側にのみ存在するもので、 被災形態モード6<sup>注)</sup>の被災区間の両法肩付近に発生していた。
- ➤ 被災形態モード6に分類される区間では、法尻付近 を除き横断面内の至る所に亀裂が発生していた。

表面に現れた亀裂から地震直後に推定した亀裂深さに 比べて掘削して調べた実際の亀裂深さは深く、高水敷高ま たは基礎地盤近くまで達していた。また、表面から確認さ れた亀裂だけでなく、堤体内部に発達した亀裂があったと いう点に注意しなければならない。

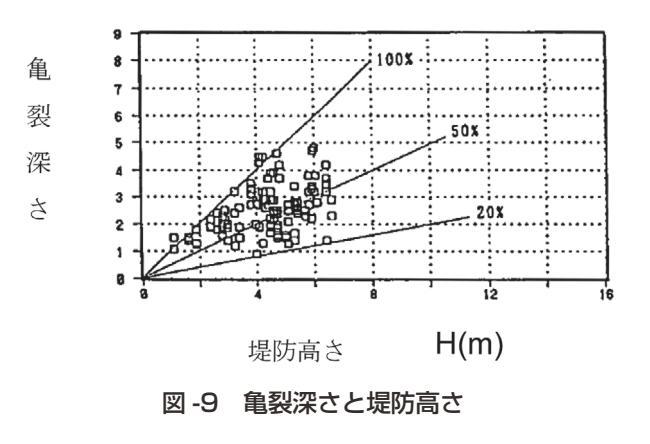
亀裂深さと亀裂幅との間には明確な相関は見られなかったものの、亀裂の深さと堤体高さを比べた図-9に示すように、亀裂深さは堤体高さが高くなるにつれて深くなり、 多くが堤体高さの20%を超え、ほとんどのものは堤体高さの50%に達していた。

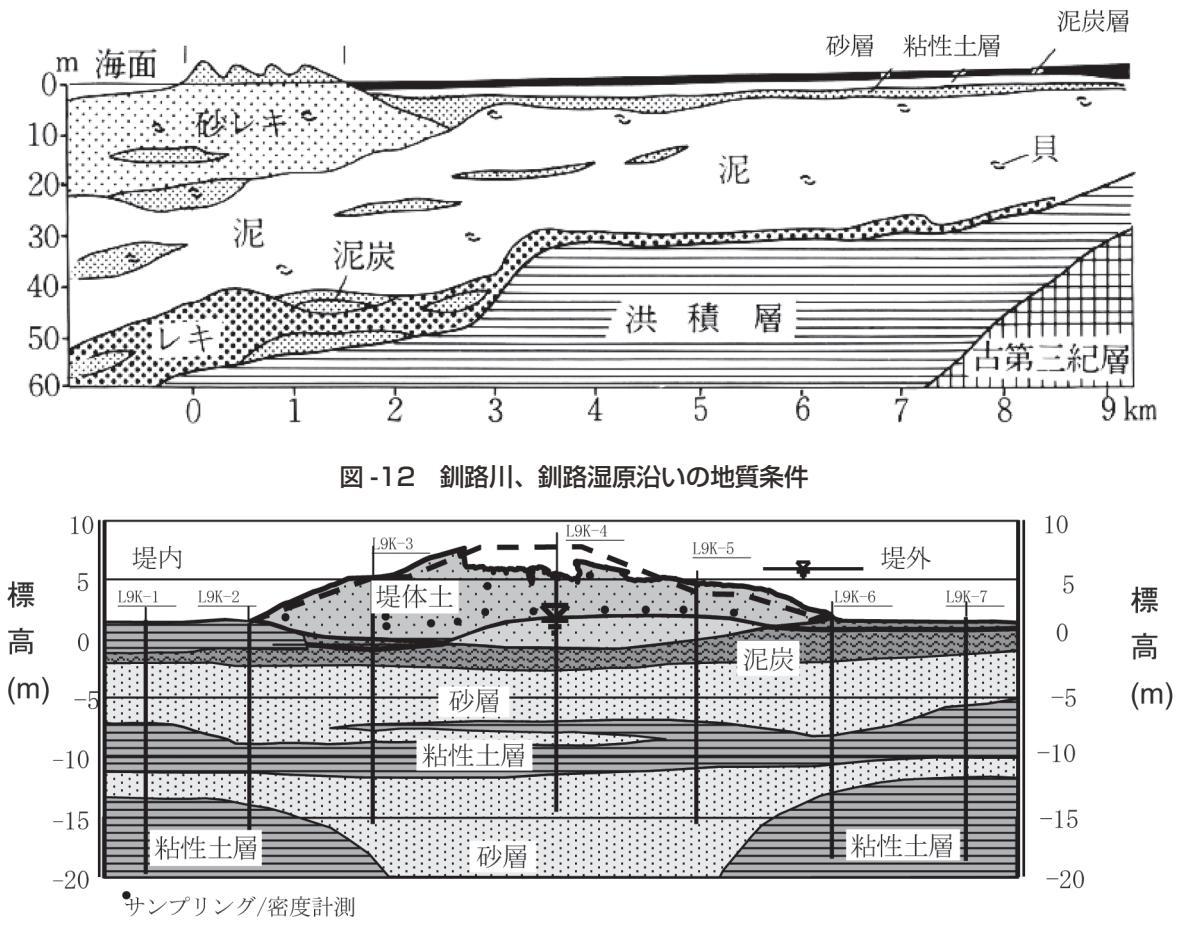
図 -13 左岸 9 km 850 地点の堤体横断図

図-13 に地盤を含む左岸 9km850 地点の堤防横断図 を示す。この地点は最大の天端沈下地点である。地盤と堤 体との境界面は周辺地盤の標高に比べて最大約 2m 沈下 している。この沈下は表層の泥炭の圧密によるものである。 沈下量は、泥炭の圧密特性と堤体荷重により定まる計算圧 密沈下量にほぼ等しい。 堤体底面はまた、圧密荷重が天端を中心に左右対称で あることを反映して左右対称に湾曲している。

ボーリング時に得られた堤体内の地下水位をもとに横 断方向の地下水位分布を描くと図-13に示すようになる。 得られた地下水位は地震の数日後の値であるが、計測結 果と地震時の地下水位には大きな差はないものと考えられ る。計測した地下水位の最大値は周辺地盤よりやや高いか ほとんど同じである。

地下水位の高い範囲は堤体中央よりも堤外側に近いと ころ(旧堤のある側)に分布し、その分布形状は地盤沈下 量と異なり堤体中央面に対して対称ではない。このような 地下水位分布になる理由は定かではないが、堤体土の水分 保持特性が堤体内で異なることが影響しているのではない かと考えられる。なぜなら、拡幅を繰り返してきた堤体内 の土の種類も密度も場所により異なるからである。しかし、 この説明を裏付けるデータは今のところ得られていない。

ともあれ、堤体の底部には約 3m の厚さの飽和領域が 存在していたという事実に注目しなければならない。

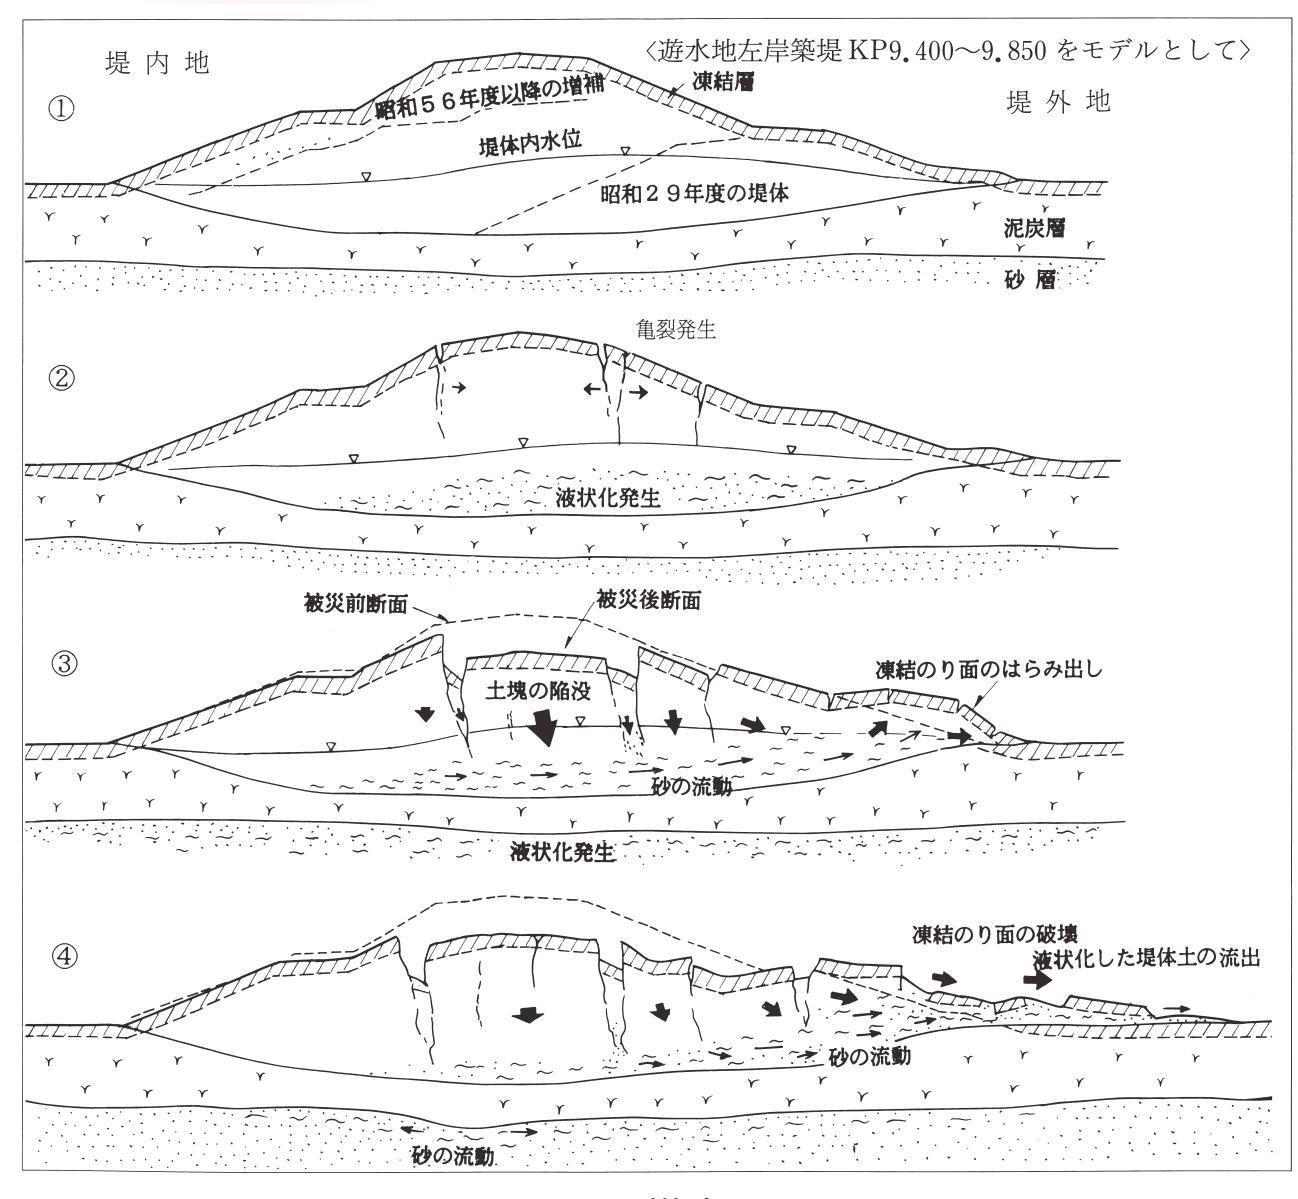
図-14 破壊プロセス

ここまでに記述してきた観察事実を総合的に勘案すると 1993年釧路沖地震による堤体の破壊プロセスは図-14 のようなものであったと考えられる。

高さ6~7mの堤防を圧縮性の大きい泥炭地盤の上に 築造すると、泥炭層には2~3mの圧密沈下が生じる。 この沈下は二つの重要な影響をもたらす。一つは砂質の堤 体下部が地下水位面以下に没してしまうことであり、その 結果堤体土の一部が液状化する可能性を作り出しているこ とである。もう一つは大きな沈下が堤体底部の応力状態の 変化をもたらすことである。横方向への法尻のストレッチ と堤体内部のアーチ作用は飽和領域の土の拘束応力を低下 させることになる。

道路橋示方書の方法によって液状化判定を試みると、 広里観測地点の PGA=320gal の地震動に対し、堤体土 では FL = 0.27、泥炭層の下の砂層では FL = 0.72 と いう結果が得られる。つまり、飽和した堤体底部が液状化 し、堤防に大変形が生じたものと思われる。

このメカニズムの解釈から学ぶべき教訓は、圧縮性の 大きい地盤の上に盛土を築造するときには法尻ドレーンを 敷設するなど堤体内に浸透した雨水を速やかに排出するこ との大切さである。また、基礎地盤の圧密沈下に伴う堤体 内の応力やひずみの再配分に関しても留意しなければなら ない。

これまでに述べてきたような被害原因の調査結果に基 づき、破壊した堤防については止水能力の回復を目的とし た切返し再転圧による復旧を行い、また被害の大きい区間 (泥炭圧密量の大きい区間)では再度の液状化を防ぐ地盤 改良を行うこととした。切返し再転圧の範囲は、モード1 から5の被害区間では亀裂・変形の大きい部分のみ、モ ード6については全断面切返し再転圧とした。モード6の区間では沈下した砂質の土が再度液状化することが懸念されるため SCP 工法によって改良することとした。

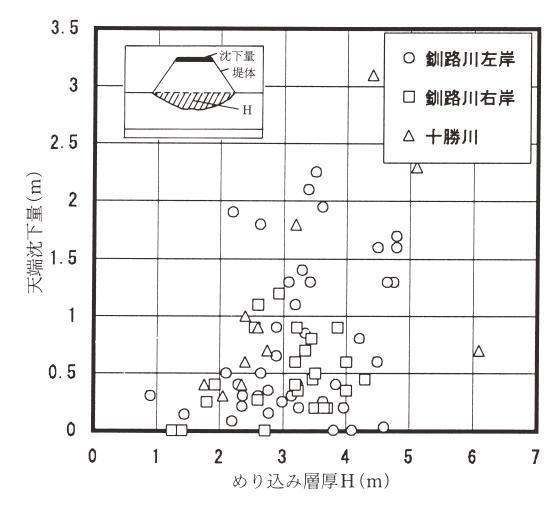
図 -15 圧密沈下量と天端陥没量

図 -14 に示すメカニズムの確からしさは、泥炭の圧密 沈下量が大きい区間ほど大きな天端沈下量になっていたと いう、図 -15 に示す観察事実によっても裏付けられる。

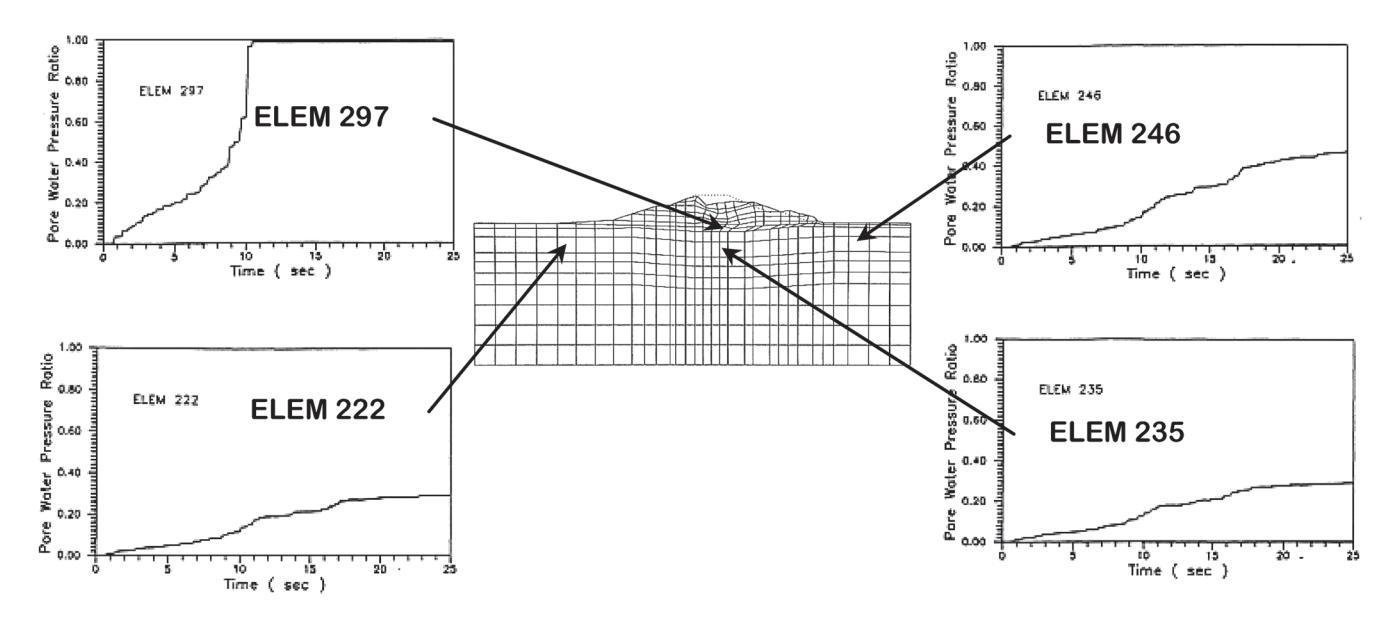
図 -16 変形計算結果 (FEM)

9km850 地点の堤体を対象にして実施した動的解析<sup>4)</sup> の結果、図-16 に示すように、堤体土は地震開始 10 秒 程度で完全液状化に至ることが分かる。また沖積砂層でも 間隙水圧比が 40% 程度まで上昇することも分かる。この 図に示す変形は、実際に起こった形状をよく再現している ことも分かる。

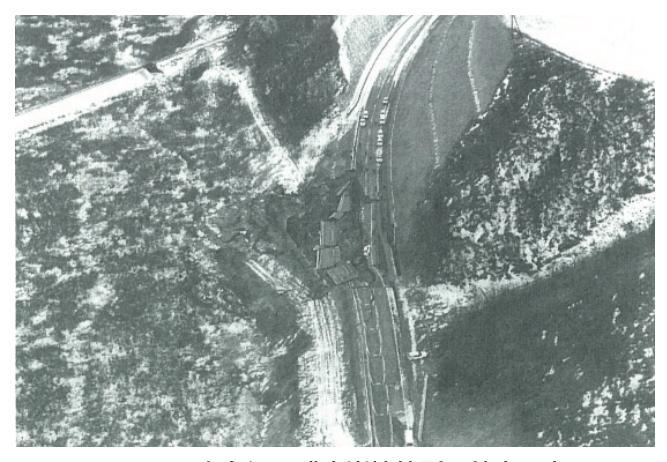
これらのうち国道 44 号糸魚沢における被災状況の航 空写真ならびに平面図を図 -18 および 19 に示す。

があり、被災後13日目の現地踏査時には小段部の崩壊面 から水が流れ出していた。崩壊箇所の根室側は沢を埋める 盛土となっており、沢には砂防施設が設けられていた。沢 を埋めるこの盛土の中に山側からの水を排水させる横断配 水管が通っており、路面の陥没によって破損した。

図-18 糸魚沢の盛土崩壊箇所の航空写真

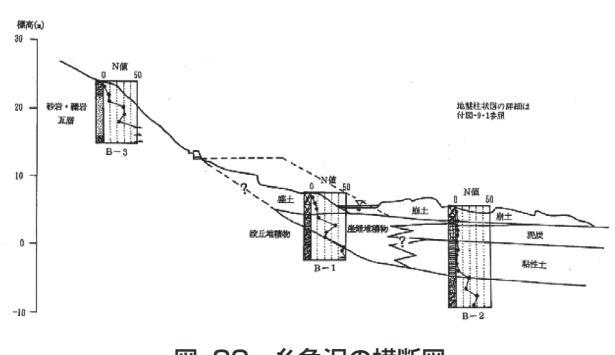
図-20 糸魚沢の横断図

被災後に行われたボーリング調査結果を図 -20 に示す。

盛土部の下には旧道の盛土が確認され、その下は崖錐堆積 物である。法尻付近で崖錐堆積物は消失し、泥炭および粘 性土からなる湿地帯へつながっている。湿地帯の地下水位 は地表より数10cm下であるのに対し、B-1のボーリン グ地点付近では地下水位が盛土の中にあることが観察され た。また、盛土のN値は0~6程度と極めてゆるい。

盛土内に地下水位があったことがこのような大規模崩 壊の原因となったと考えられている。別途実施されてい る土質試験の結果では、盛土材は礫分16~37%、砂 分50~65%、シルト分7~13%および粘土分4~ 9%の細粒分混じり砂で、不飽和部分の自然含水比は2 ~18%であった。

糸魚沢の盛土材料は火山性の砂質土で、細粒分は余り 含まれておらず、崩壊部のN値から判断すると締まった 状態にはなかったことが明らかである。崩壊部の盛土下部 からは湧水が出ており、盛土内には地下水面が存在してい た。さらに、崩壊土砂の移動量は大きく、遠方まで緩やか な勾配のところを運ばれていたことから、崩壊時には盛土 材にはかなりの流動性があったものと判断される。

したがって、常時の排水不良のために含水比の高まっ ていた盛土が地震動によって流動性を帯びたことが盛土崩 壊の原因であると推定される。
