「平成19年新潟県中越沖地震」による河川堤防の被災調査結果

(第二報)

平成19年9月14 日

財団法人 国土技術研究センター

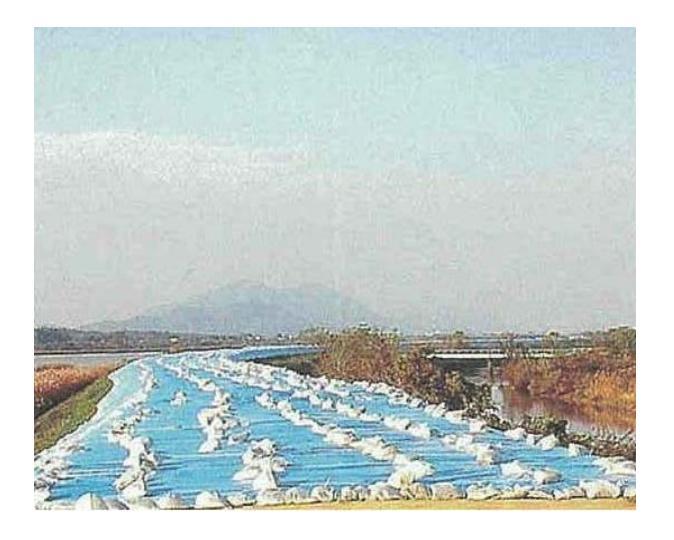
写真-1 平成16年中越地震時の被災状況 図-15 中条地区における復旧工法 (地震発生から復旧まで 国土交通省信濃川河川事務所パンフレットより)
 延長1,500mにわたり天端に多数の縦断亀裂が発生し、そのうち180mほどの区間で深さ20~80cmの亀裂や最大
 65cmの沈下が生じた。また、川表の護岸でははらみだしが生じ、開口部では噴砂が見られた。堤体は全断面を切返し、
 基礎地盤の液状化層はサンドコンパクション (SCP)を施工している。

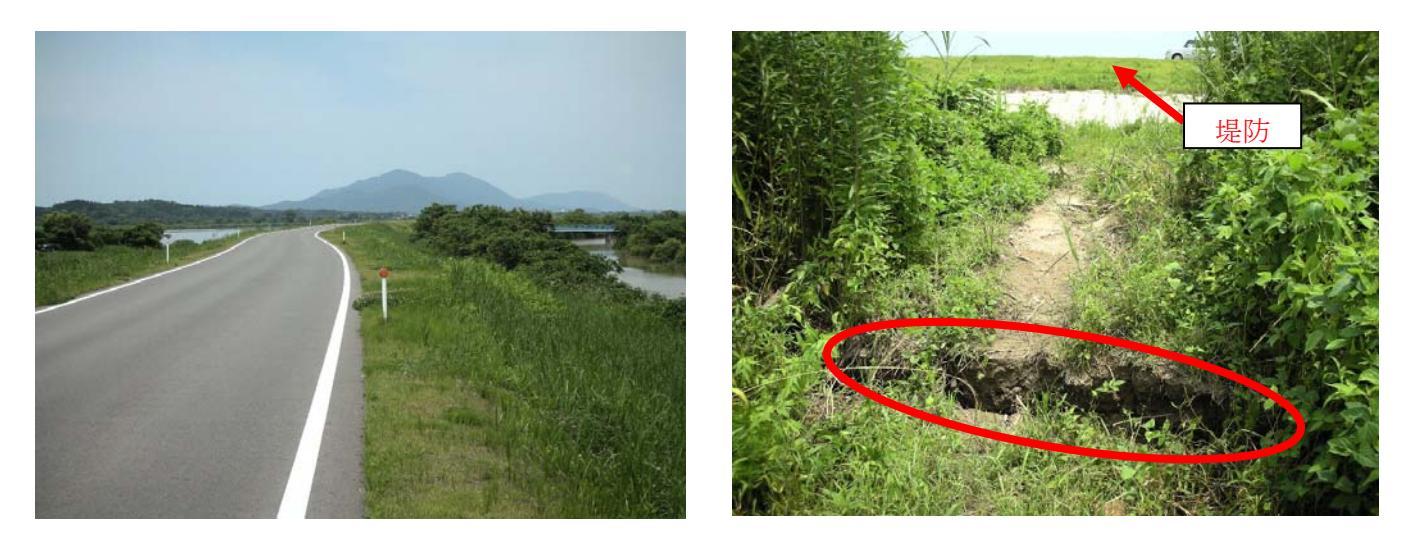
- ・中条地区は、平成16年中越地震により堤防の沈下、亀裂等の被災が生じた箇所である。
 被災後には災害復旧事業により地盤改良を施し、新規築堤を行った。今回の地震により
 中条地区では高水敷きに亀裂が生じると伴に、噴砂も多く確認されたが、堤防の変形は
 見られなかった。
- ・中条地区に作用した地震動の定量的比較・分析は行っていないが、地震対策工が施され ていなければ、当該地区の堤防も被災した可能性も十分あると推定される。

写真-2 平成19年中越沖地震時の状況(右)、信濃川河岸で確認された亀裂(左:川側 か堤防側に向かって撮影)

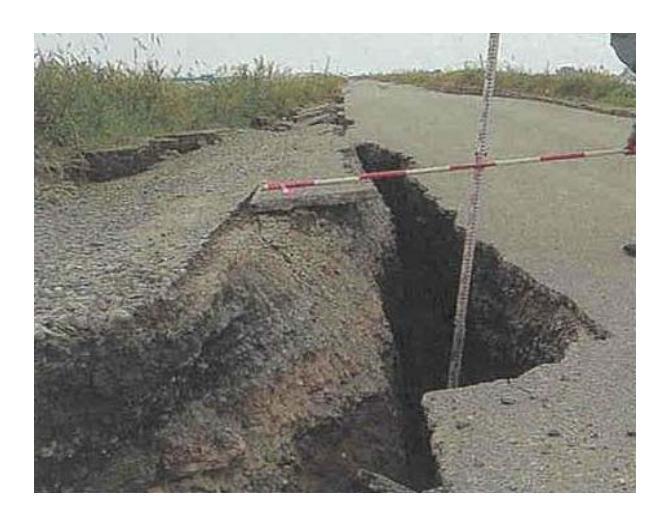
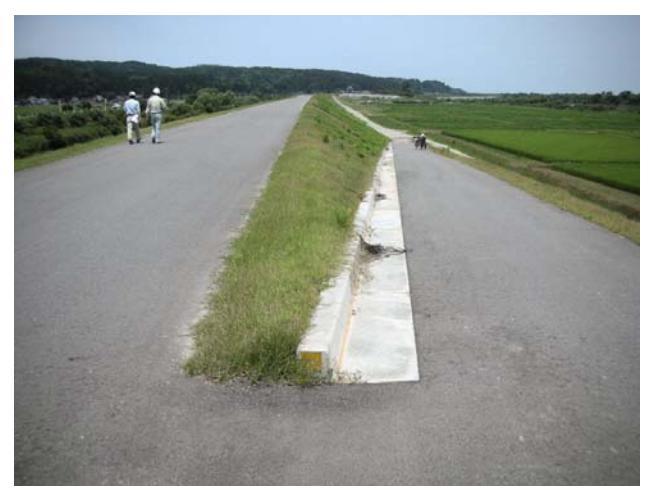
平成16年中越地震時に本与板地区では最大で112cmの沈下が生じた。また比較的広範囲 で液状化の跡が確認された。

その後、復旧において、堤体を撤去し、基礎地盤の改良を実施しており、今回の平成 19 年中越沖地震では、堤体には変状が確認されなかった。

写真-1 平成16年中越地震時の被災状況(左)、平成19年中越沖地震時の状況(右) (左写真:地震発生から復旧まで 国土交通省信濃川河川事務所パンフレットより)

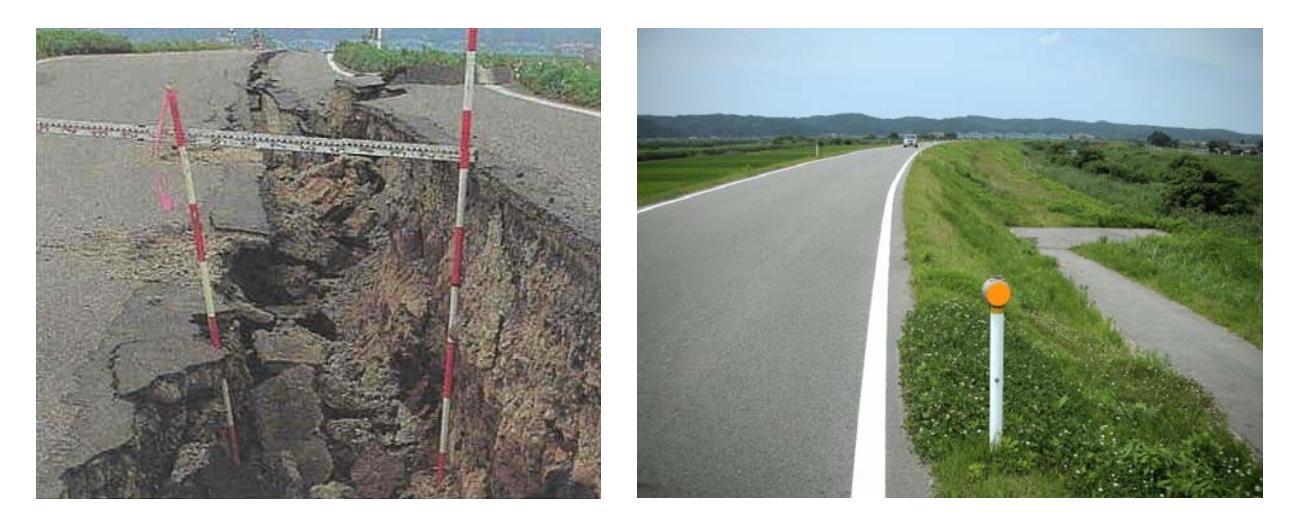
平成16年中越地震時に長呂地区では最大で111cmの沈下が生じた。また比較的広範囲で 液状化の跡が確認された。

その後、復旧において、堤体を撤去し、基礎地盤の改良を実施しており、今回の平成 19 年中越沖地震では、堤体には変状が確認されなかった。

写真-2 平成16年中越地震時の被災状況(左)、平成19年中越沖地震時の状況(右) (左写真:地震発生から復旧まで 国土交通省信濃川河川事務所パンフレットより)

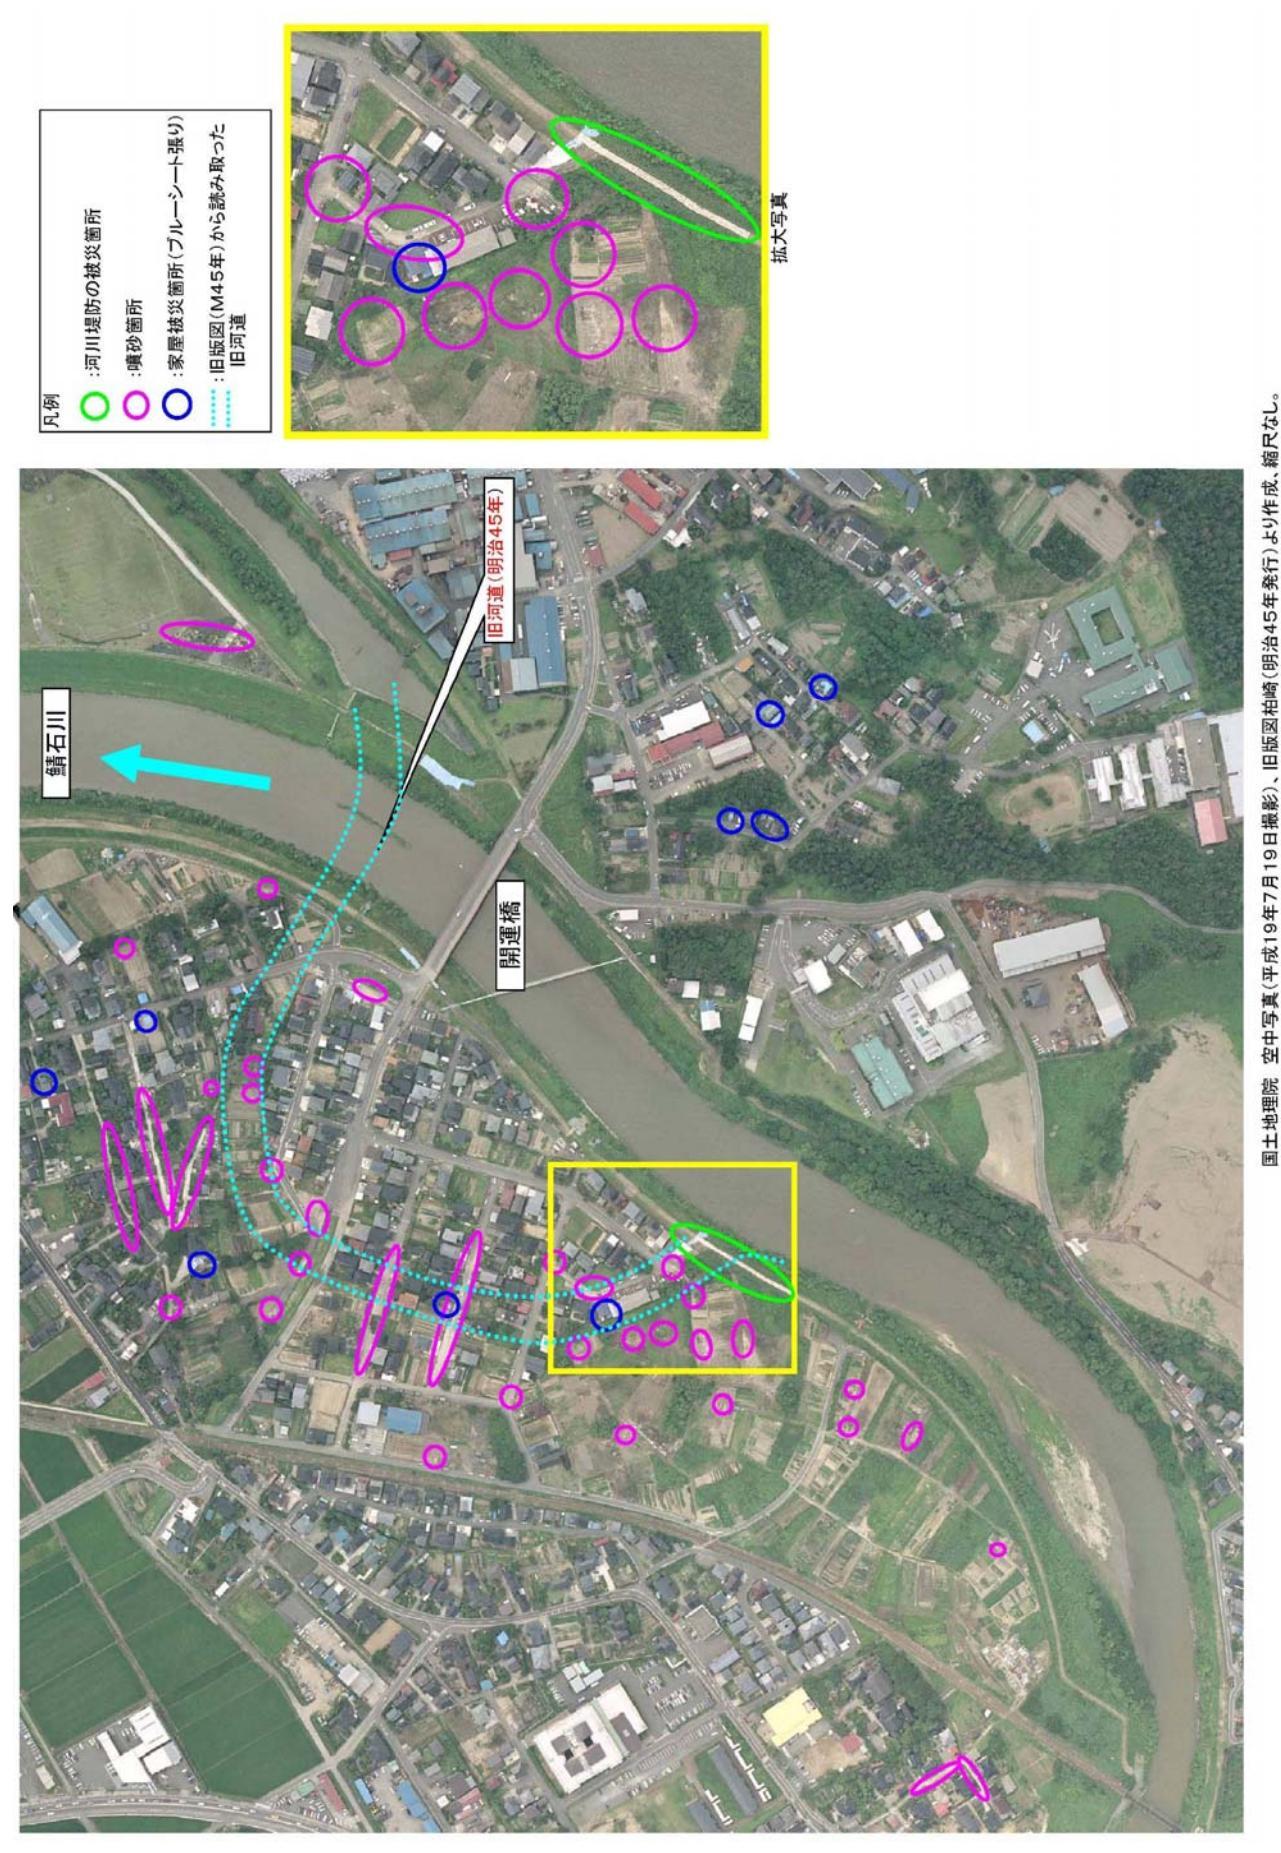
しかし、開運橋付近での噴砂箇所を詳しく見ると、旧河道及びその周辺で噴砂跡が多く 見られる。

写真-3. 空中写真から見た中越沖地震後の鯖石川(開運橋付近)の噴砂箇所及び家屋被災箇所

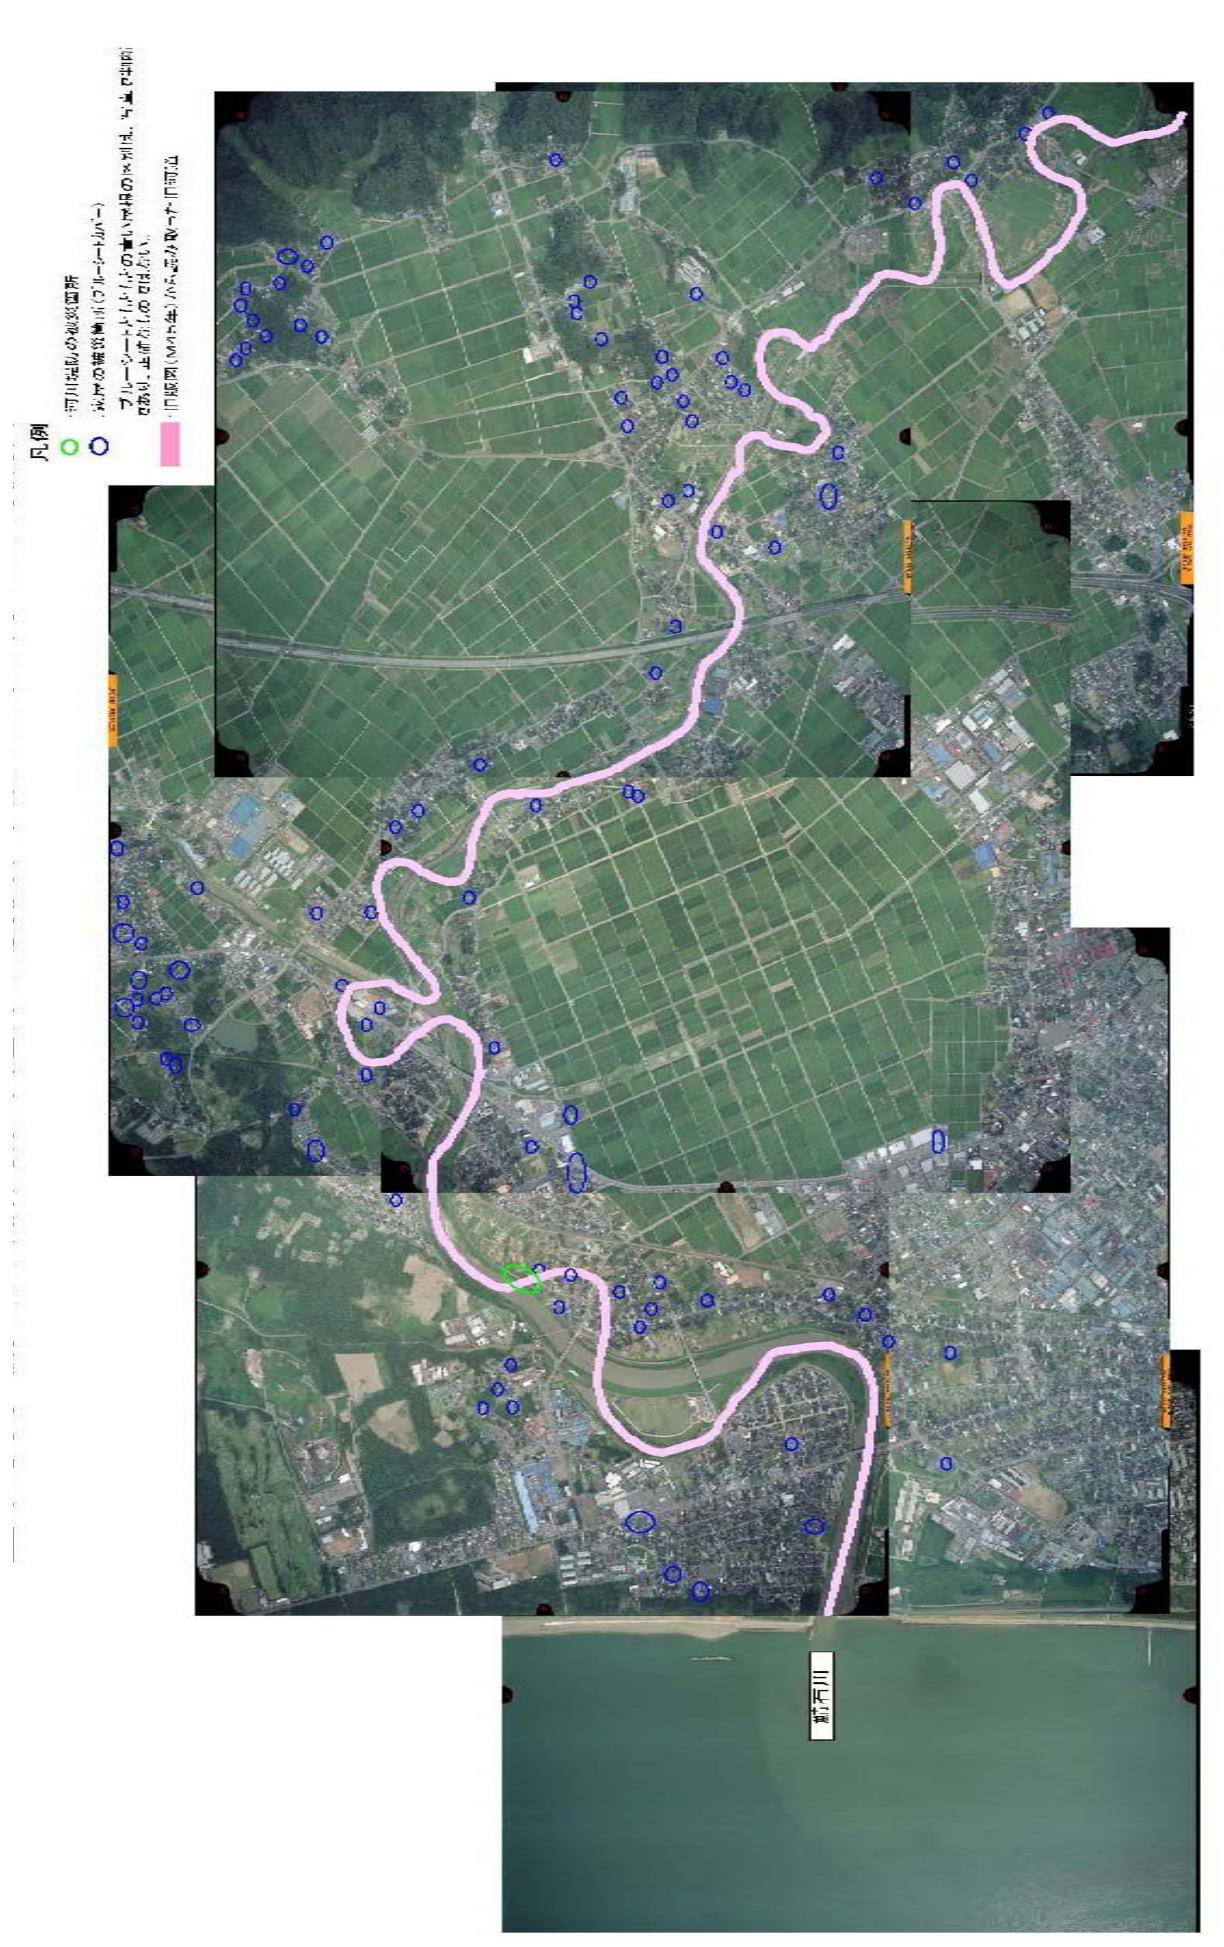
写真-4より、家屋被災箇所と旧河道との明瞭な関連は見出せなかった。これは、旧河 道部の土地利用は田畑が多く、地震での被災は見られないことにもよる。

写真-4. 空中写真から見た鯖石川の家屋被災箇所

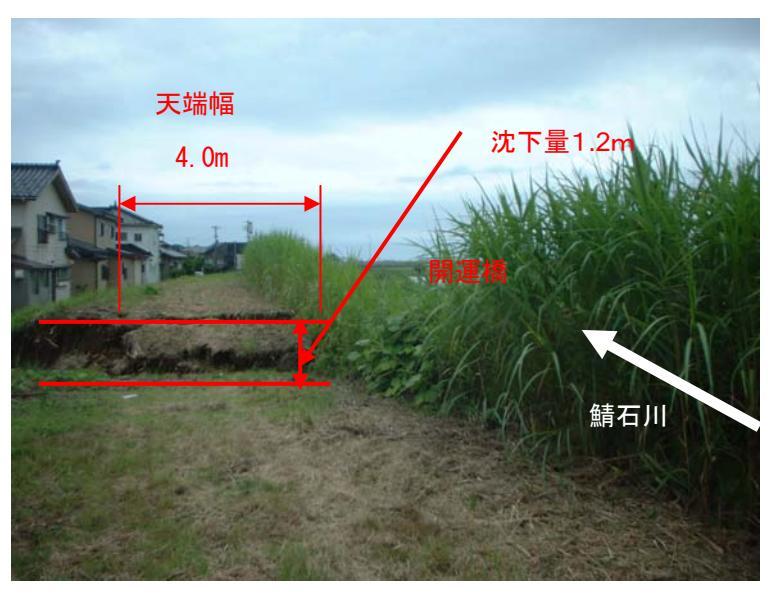
被災概要) 被災延長 約80m ① 堤防天端 最大沈下量1.2m 写真-1 ② 横断亀裂 旧川締め切り部(河道跡) 写真-1 ③ 堤防裏側民家、道路等に亀裂多数あり 写真-2 ④ 同上液状化による噴砂跡多数あり 写真-3

写真-1. 被災状況写真(段差)(鯖石川左岸 2.5k 付近)

当該被災堤防は、軟弱層がかなり厚く堆積した旧河道跡に築堤されていると推定され、 この基礎地盤が液状化したことが主たる被災要因になったと考えられます。

また、堤防には多くの亀裂が発生していますが、特に横断亀裂は深く基礎地盤まで達 している可能性を疑ってみる必要があると考えられます。

当該被災堤防は、重要な区間に位置していること、被災の主要因が基礎地盤の液状化 と推定されること、横断亀裂が基礎地盤まで達している可能性を疑うべきであること、 再度災害の可能性があること等を考え併せれば、今後、十分な調査と適切な技術検討に より基礎地盤への対策の必要性の有無についての結論を得た上で、復旧工法を決定する ことが必要であると思われます。

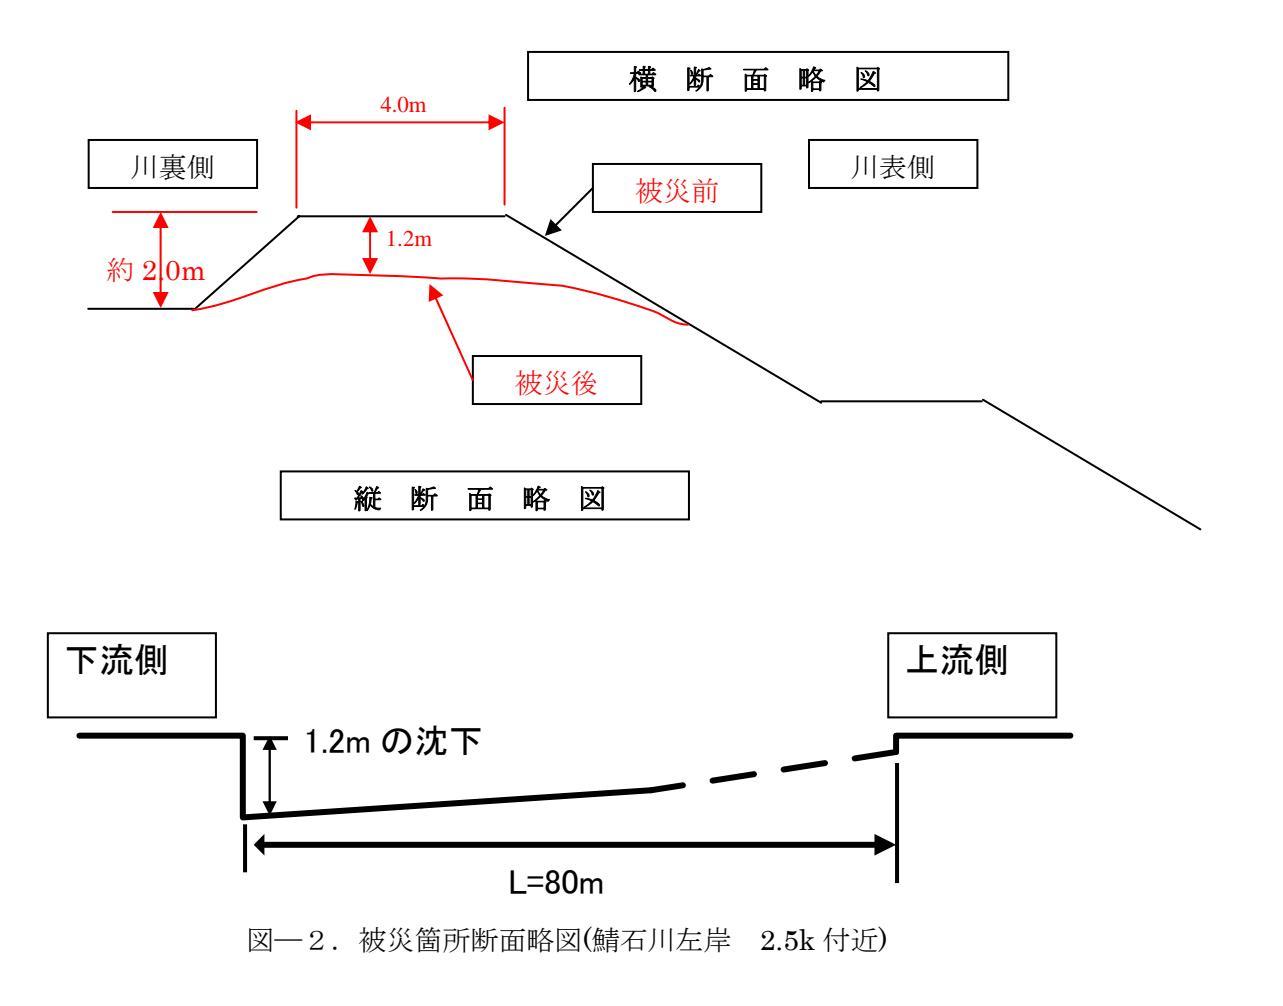
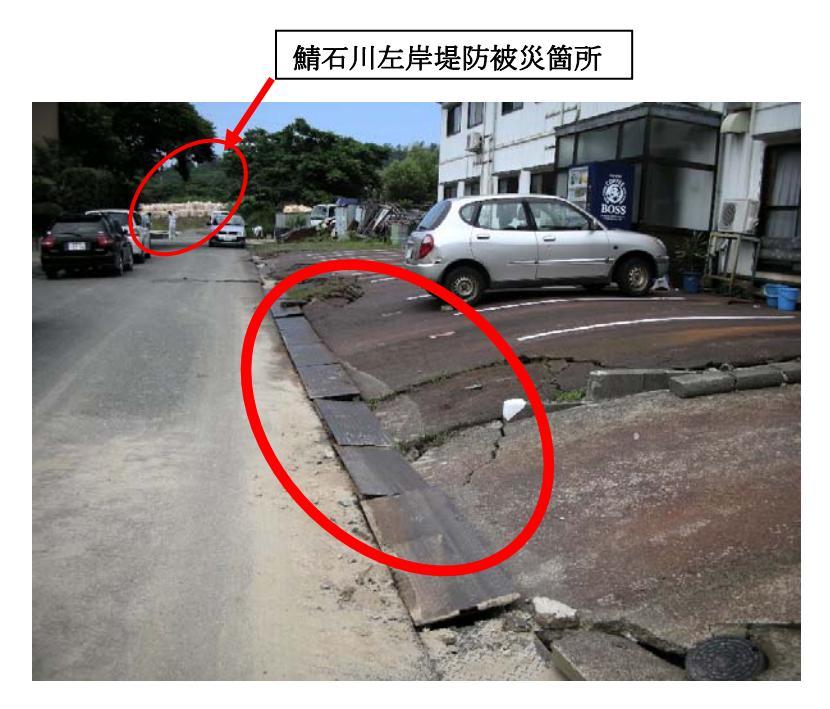
写真一2. 被災状況写真(堤防裏側民家、亀裂)(鯖石川左岸2.5k付近)

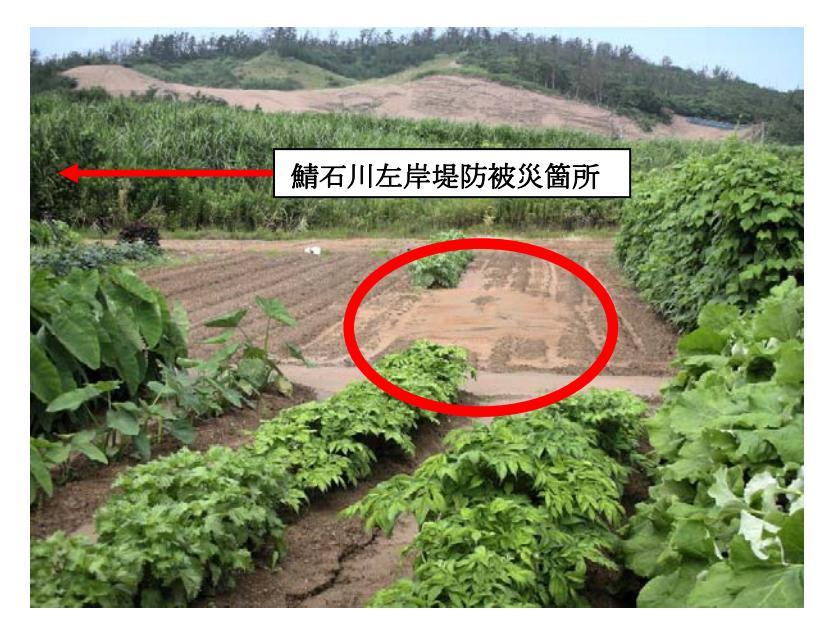
写真-3. 被災状況写真(噴砂)(鯖石川左岸 2.5k 付近)
